Qualité 2008 des ruisseaux de Pagny-sur-Moselle et Prény

Milieu physique, macroinvertébrés
et diatomées

Rapport n°1 / 4 : synthèse des résultats

Lefèvre E¹., David H.²., Matte J.L.³, Mazuer P.⁴

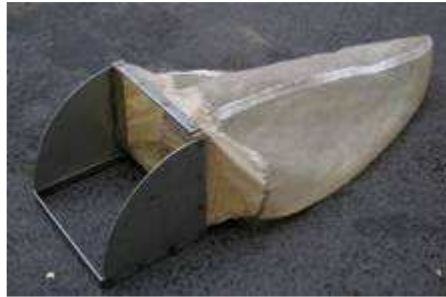
Document 30 : filet Surber pour prélèvement de macroinvertébrés

Les macroinvertébrés aquatiques regroupent les insectes (larves, nymphes ou adultes), les crustacés, les mollusques, les vers et autres invertébrés, fixés sur un substrat ou non, dont une partie au moins du cycle de vie est aquatique. Ils doivent pouvoir être retenus dans un filet de 0,5 mm de vide de maille.

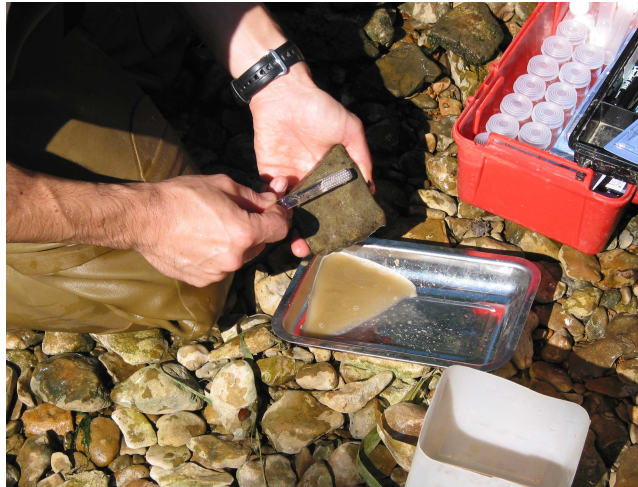
Document 33 : échantillonnage des diatomées au moyen d'une brosse à dents.

Les diatomées sont récoltées selon un protocole précis décrit dans la norme AFNOR NF T 90-354 (2000, révisé en 2007) de détermination de l'indice biologique diatomées (IBD). Pour être récolté, le biofilm est décroché des pierres au moyen d'une brosse à dents (figure 3).

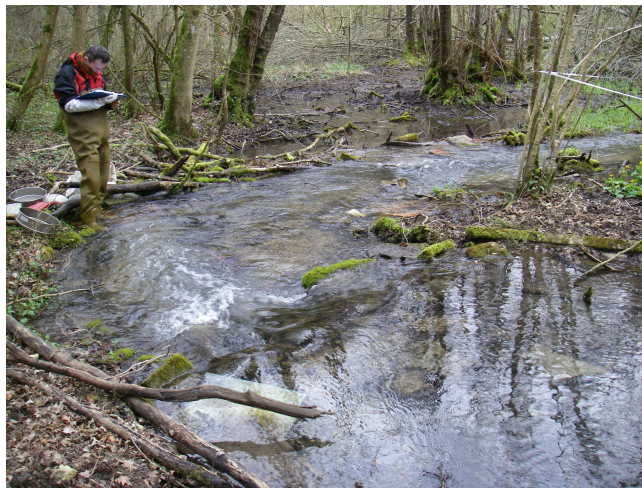
Document 37 : station n°2 (vue vers l'aval)

La station n°2 est localisée sur ce même tronçon forestier n°2, en amont des 2 plans d'eau, au niveau d'une zone humide en rive droite. La station n°2 est donc située au milieu de la zone de sources constituant la station n°1 (voir carte), mais sur le lit principal du ruisseau de Baume-Haie et non plus sur les sources (mini-affluents) qui l'alimentent. Dans ce secteur, les seules perturbations observées concernent le milieu physique (berges artificielles, seuils). Nous avons utilisé une méthode de prélèvement plus lourde à mettre en œuvre que l'IBGN mais apportant plus d'informations (méthode « RCS »).

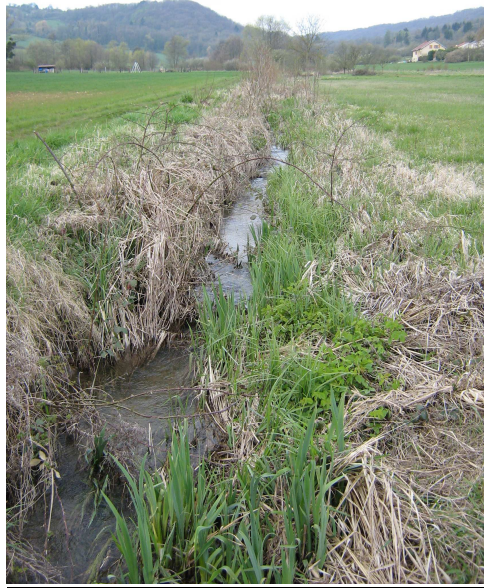
Document 38 : station n°3 (vue vers l'amont)

La station n°3 correspond à un secteur agricole de cultures. Elle est localisée à l'aval du tronçon n°3. Sur cette station, nous avons utilisé la méthode IBGN, plus rapide et suffisante pour décrire un secteur perturbé (culture, disparition de la ripisylve, lit rectiligne).

La station 3 (secteur de culture) présente déjà une dégradation nette (seule 37 % des taxons macroinvertébrés les plus sensibles de l'amont sont encore présents) même si la note IBGN est encore correcte à 15/20. Par contre, l'IBD est très bon (20/20) mais les peuplements

montrent tous de même une dégradation de la qualité de l'eau. La dégradation de la richesse en macroinvertébrés serait donc plutôt due à la rectification du lit mineur.

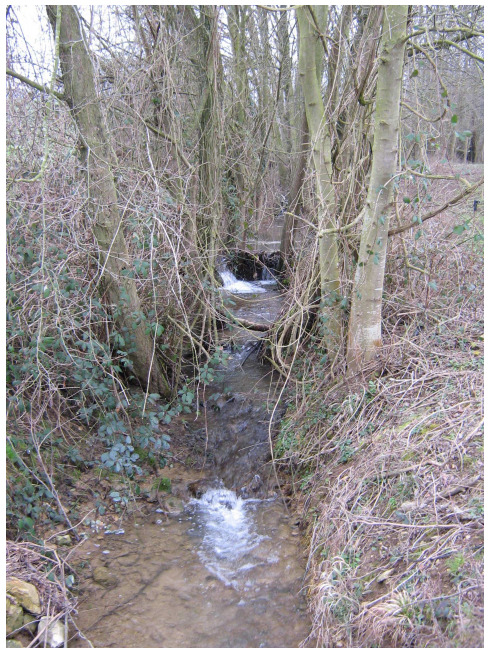
Document 39 : station n°4 (vue vers l'amont)

La station n°4 représente un secteur agricole de « pâturage + culture » sur le Moulon (tronçon M3). Cette station a été choisie afin de pouvoir comparer avec la station n°3 (culture seulement). Sur cette station, nous avons utilisé la méthode IBGN pour les mêmes raisons que la station n°3.

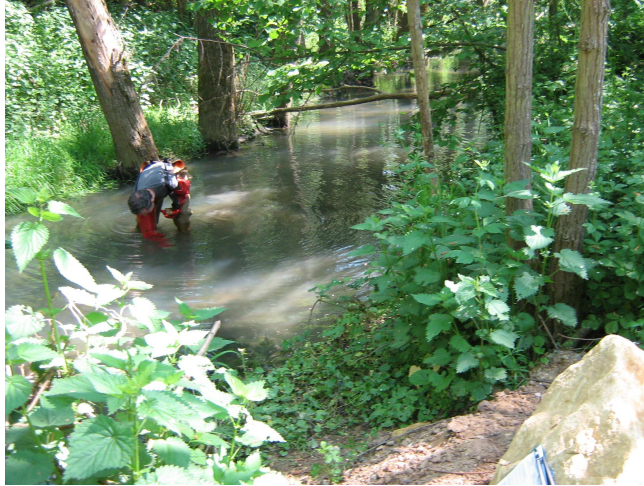
Document 40 : station n°5 (vue vers l'aval). Au premier plan, les enrochements du déversoir de crue de l'ancienne gravière

La station n°5 est localisée sur le tronçon 6 du ruisseau de Beaume-Haie au niveau du déversoir de crue du plan d'eau, en aval de la ville de Pagny-sur-Moselle (aval des rejets de la ville de Pagny-sur-Moselle et notamment de la STEP et de Carbone Lorraine).

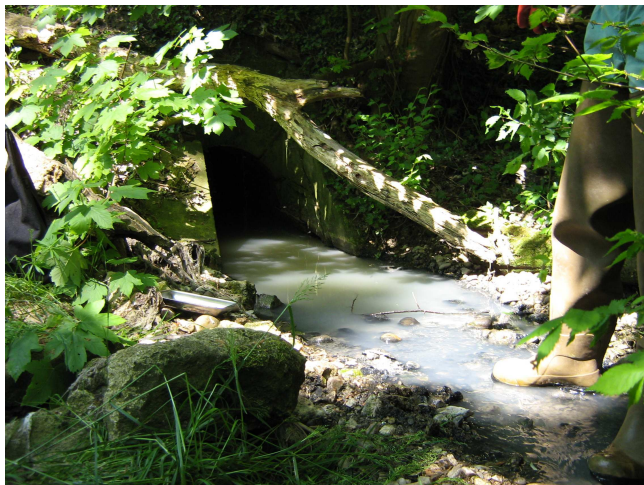
Document 41 : station n°6

La station n°6 est localisée sur le tronçon Ch2 du ruisseau du Chemin des Vaches. Le prélèvement de diatomées a été effectué à l'aval immédiat de la sortie de la buse passant sous l'ancien canal de la Moselle. Nous avons choisi d'étudier aussi cet affluent car il subit un rejet direct d'eaux usées domestiques. Cette station permet de comparer l'impact éventuel du rejet de la STEP contenant des eaux usées domestiques traitées (station n°5) et celui du rejet d'eaux usées domestiques non traitées (station n°6). L'aspect visuel du cours d'eau (forte charge organique évidente) nous a conduits à limiter nos investigations à un prélèvement de diatomées dont les résultats suffiront à prouver cette situation.

Le ruisseau du Chemin des Vaches (dans la partie nord de l'agglomération de Pagny-sur-Moselle) reste un « point noir » avec une dégradation de la qualité de l'eau extrême. C'est d'autant plus dommageable que la partie aval du ruisseau forme une annexe hydraulique de la Moselle.

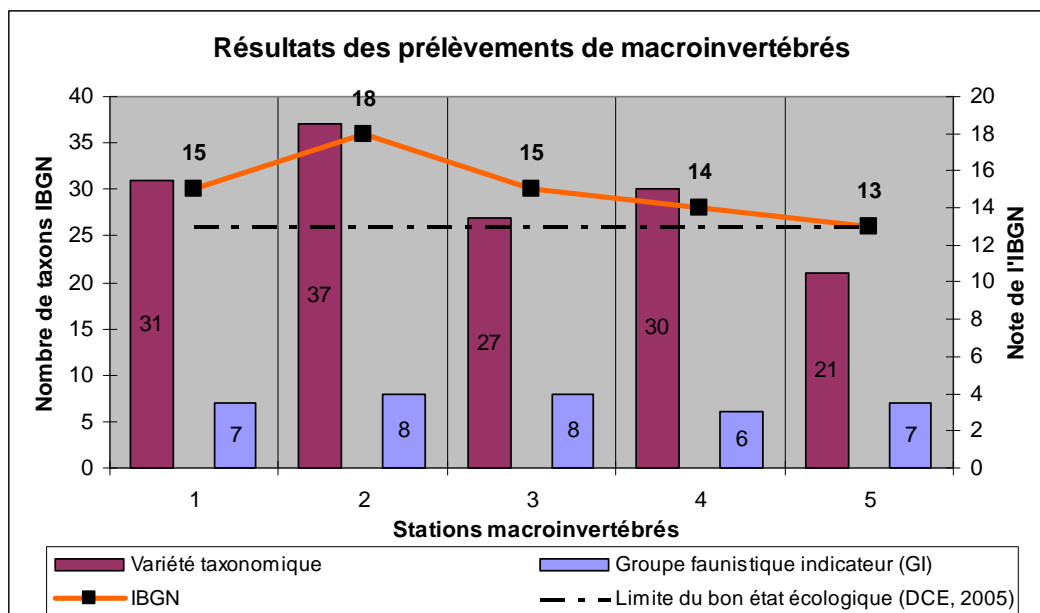
Document 45 : résultats de l'IBGN des 5 stations.

Néanmoins, excepté pour les sources, naturellement plus pauvres en diversité biologique, le ruisseau de Beaume-Haie voit son IBGN diminuer de l'amont vers l'aval.

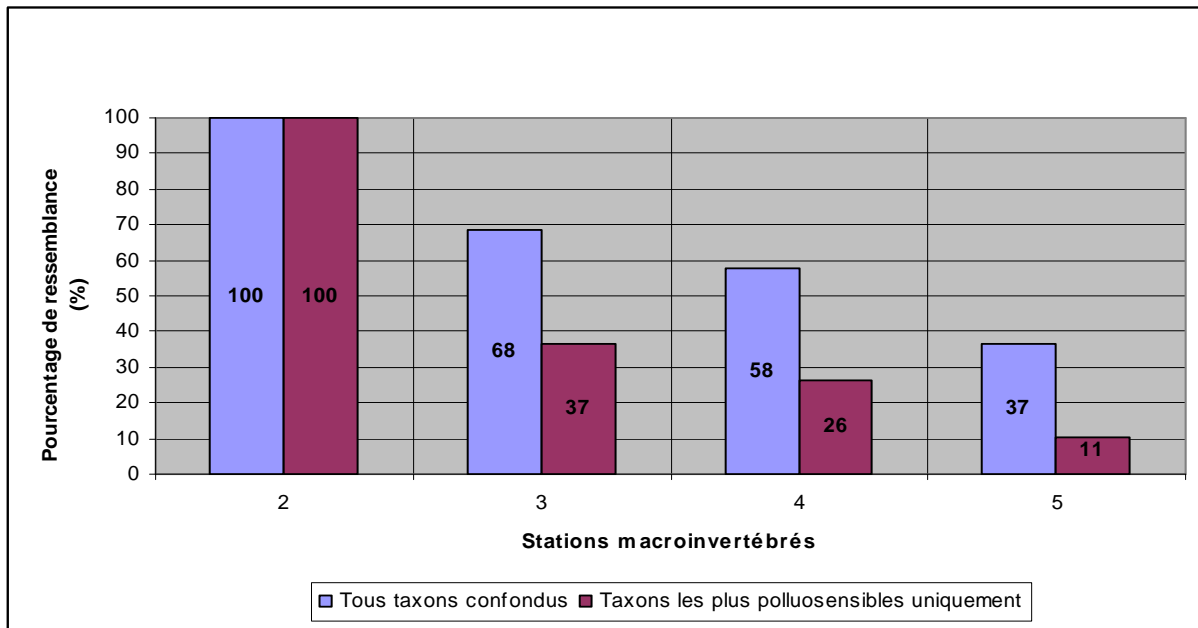
Document 46 : pourcentage de taxons présents par rapport aux taxons de la station de référence n°2, pour l'habitat « Pierres / vitesse 5-25 cm/s ».

Pour les stations 3, 4 et 5, notre station de référence est la station 2 (typologie identique). Pour comparer la liste faunistique de la station 2 avec celle des autres stations, nous avons déterminé le pourcentage de taxons (regroupement des macroinvertébrés par famille) présents par rapport aux taxons de référence (ceux de la station 2) pour le seul couple substrat/vitesse commun à toutes les stations : le substrat « Pierres » et la classe de vitesse de l'eau « 5-25 cm/s ». Nous avons comparé les stations dans un 1er temps, avec l'ensemble des taxons et dans un deuxième temps, avec uniquement les taxons les plus sensibles aux perturbations, c'est-à-dire aux taxons appartenant aux ordres suivants : plécoptères, trichoptères, éphémères et coléoptères. Les autres taxons étant souvent ubiquistes et moins intéressants vis-à-vis de la qualité du cours d'eau.

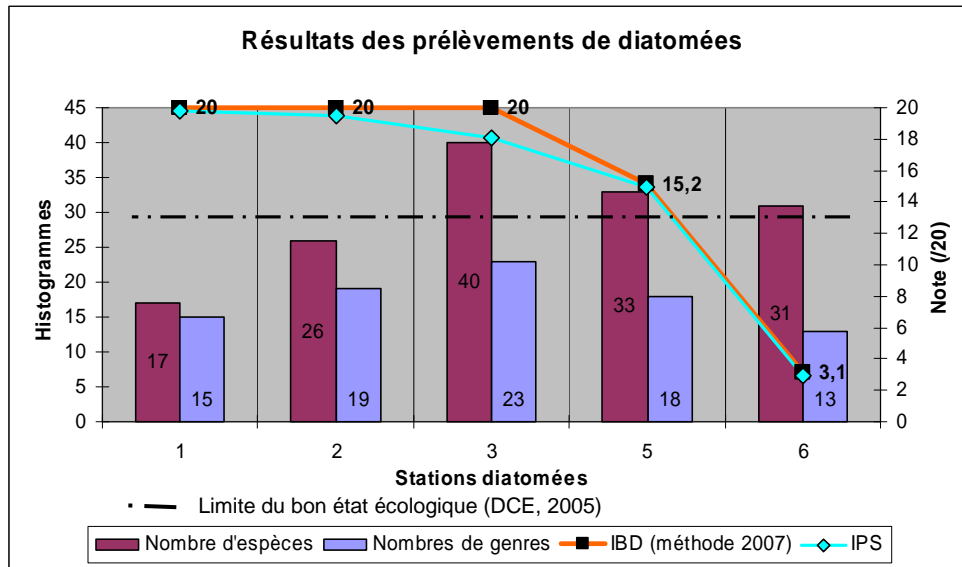
Document 47 : résultats de l'IBD des 5 stations.

Le ruisseau de Beaume-Haie présente donc au minimum un bon état écologique vis-à-vis des diatomées selon la DCE. Contrairement au ruisseau du Chemin des Vaches (station 6) qui est en « très mauvais état » pour ce groupe.

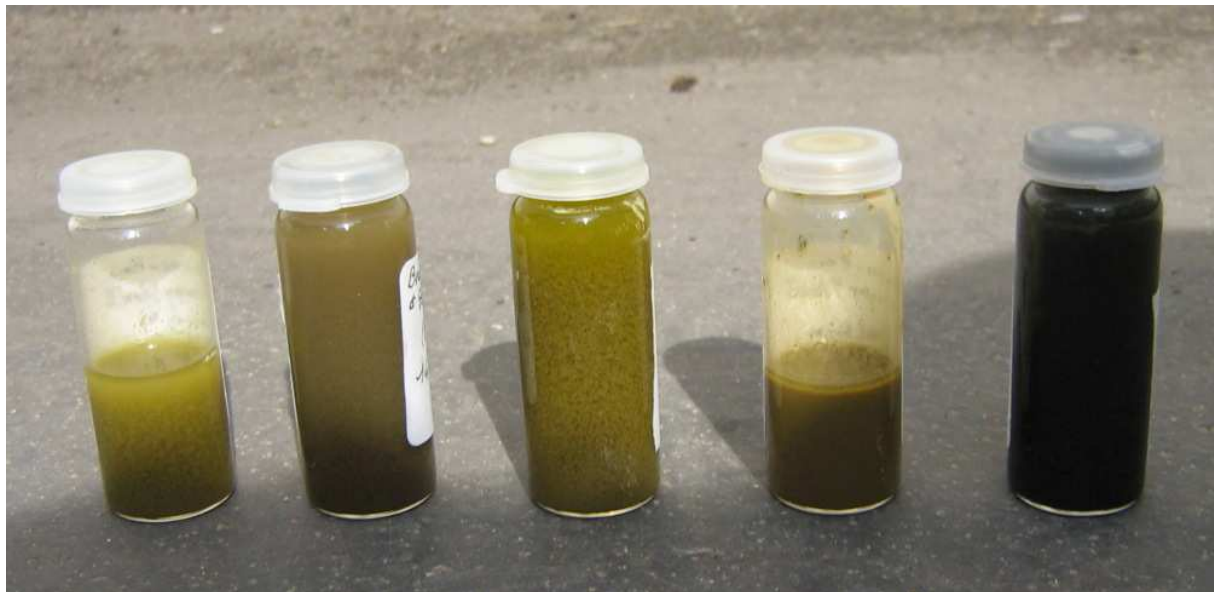
Concernant, l'indice de polluosensibilité spécifique (IPS), il diminue d'amont en aval pour le ruisseau de Beaume-Haie en passant d'une très bonne qualité (stations 1, 2, 3 avec respectivement 19,8, 19,5 et 18,1/20) à une bonne qualité (pour la station 5 avec 14,9/20). Pour la station 6 (ruisseau du Chemin des Vaches), l'IPS est de 2,9/20 (très mauvaise qualité).

Document 48 : échantillons de diatomées pour les stations (de gauche à droite 1, 2, 3, 5 et 6). La station 6 (échantillon noir révélant son caractère putride), ne laisse guère de doute sur le résultat de l'analyse.
