Qualité 2008 des ruisseaux de Pagny-sur-Moselle et Prény

Milieu physique, macroinvertébrés
et diatomées

Annexes

Rapport 3/4 : Annexes

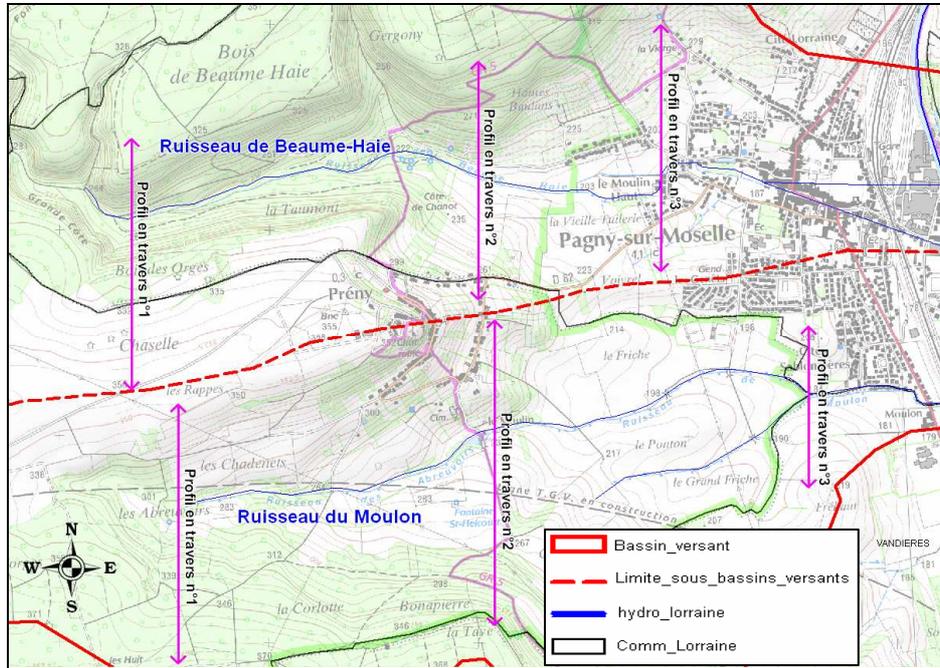
Document 8 : localisation des profils en travers réalisés sur les ruisseaux de Beaume-Haie et du Moulon sur la carte IGN au 1/14010^e.

La figure 14 permet de localiser les divers profils en travers réalisés indépendamment pour le ruisseau de Beaume-Haie et le ruisseau du Moulon.

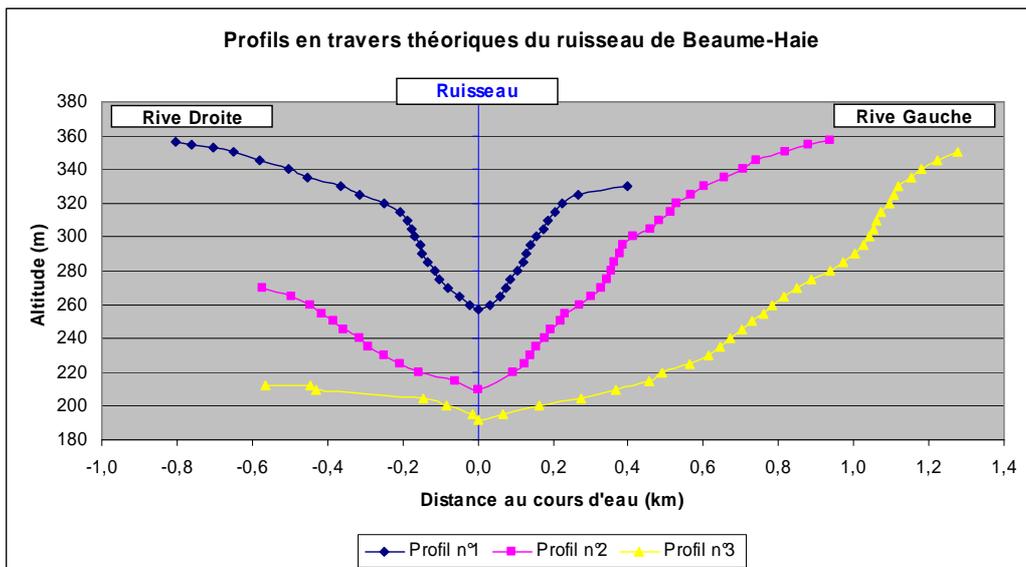
Document 9 : profils en travers théoriques du ruisseau de Beaume-Haie.

Le profil en travers n°1 a été réalisé au début du lit en pointillé reporté sur la carte IGN, située en milieu forestier (amont), le profil n°2 en milieu agricole et le profil n°3 au niveau de la réunion des deux bras du ruisseau située en milieu urbain (aval) (Cf. document xx).

Nous remarquons que la vallée présente une morphologie différente entre les 3 profils. En effet, la vallée est encaissée et étroite en amont (en « V ») alors qu'elle est plus étendue en aval. Un quatrième profil réalisé au niveau de la confluence avec la Moselle aurait montré la quasi absence de relief.

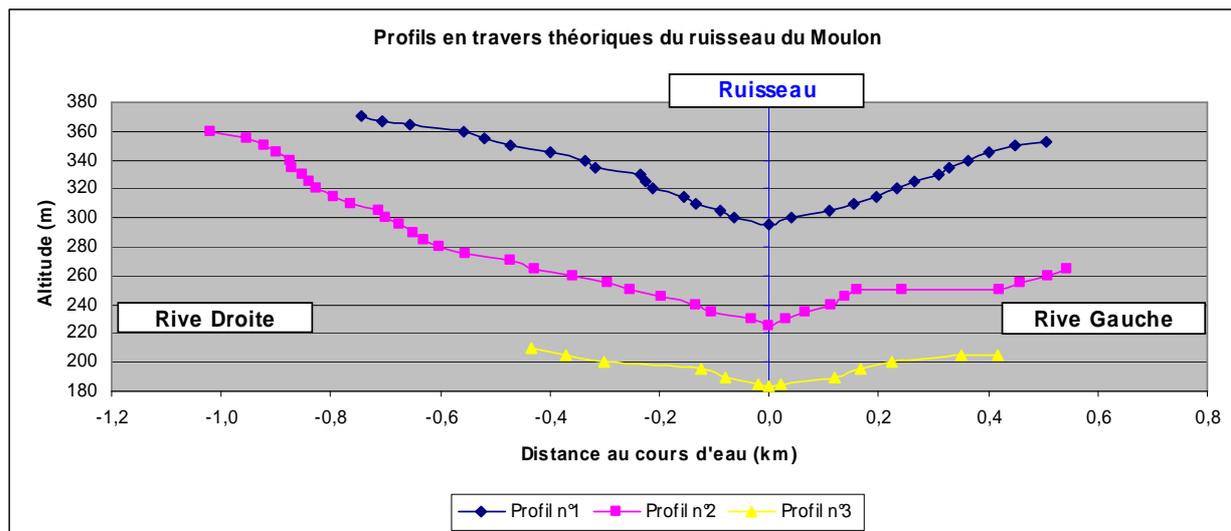
Document 10 : profils en travers théoriques du ruisseau du Moulon.

Le profil en travers n°1 a été réalisé au début du lit en pointillé reporté sur la carte IGN, située en milieu forestier, le profil n°2 en milieu agricole en aval du plan d'eau et le profil n°3 au niveau de la confluence en rive droite d'un petit affluent du Moulon, sans nom (lieu-dit le Grand friche ».

Nous remarquons que la vallée présente une morphologie assez semblable entre les 3 profils. En effet, la vallée est peu encaissée en amont formant un « V » ouvert et le relief est peu marqué en aval.

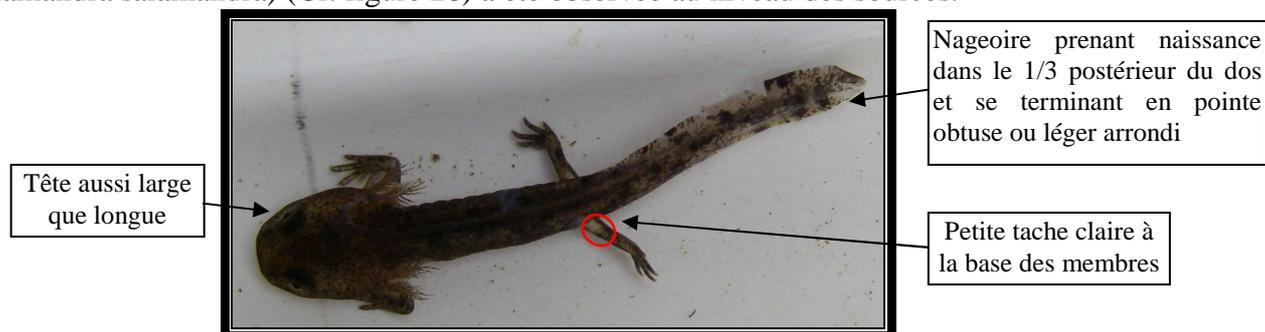
Document 11 : photo d'une larve de salamandre tachetée au niveau de la source principale n°1 (mars 2008).

Lors des prélèvements de macroinvertébrés, la présence de larves de salamandre tachetée (*Salamandra salamandra*) (Cf. figure 28) a été observée au niveau des sources.

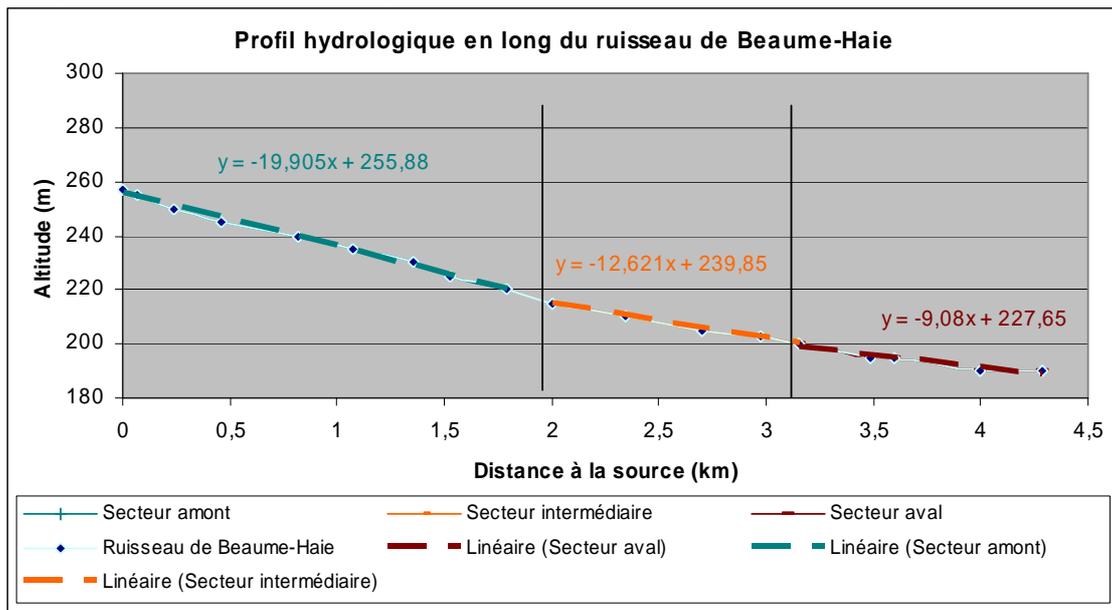
Document 12 : découpage du ruisseau de Beaume-Haie selon la pente moyenne du lit mineur.

La pente naturelle varie de 35 ‰ à 2 ‰. La figure 18 représentant le profil hydrologique en long du ruisseau de Beaume-Haie, permet de mettre en évidence 3 secteurs avec une pente

moyenne différente. Dans la partie amont, la pente moyenne est de 31 ‰, elle est de 12 ‰ dans la partie médiane et dans la partie aval, elle est égale à 2 ‰.

Ce 1er découpage permet de définir 7 tronçons identifiés par les lettres A à G (cf. annexe E.2.1). Mais lors de la visite de terrain, des corrections ont été apportées :

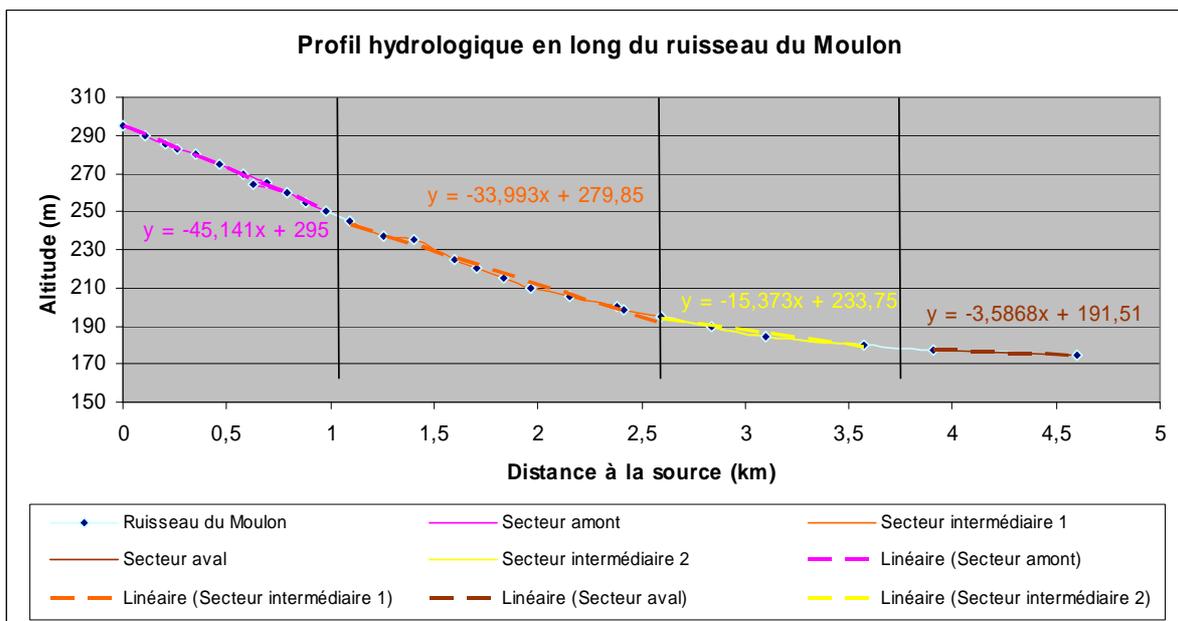
Document 13 : découpage du ruisseau du Moulon selon la pente moyenne du lit mineur.

La pente naturelle varie de 60 ‰ à 5 ‰. La figure 19 représentant le profil hydrologique en long du ruisseau du Moulon, permet de mettre en évidence 4 secteurs avec une pente moyenne différente. Dans la partie amont, la pente moyenne est de 45 ‰, elle est de 33 ‰ puis de 15 ‰ dans la partie médiane et dans la partie aval, elle est égale à 3 ‰.

Ce 1er découpage permet de définir 6 tronçons numérotés de MA à MF (cf. annexe E.2.2). Mais lors de la visite de terrain, la séparation du tronçon MD et ME due à l'arrivée d'un affluent en rive droite, n'a pas été retenue du fait de sa petite taille.

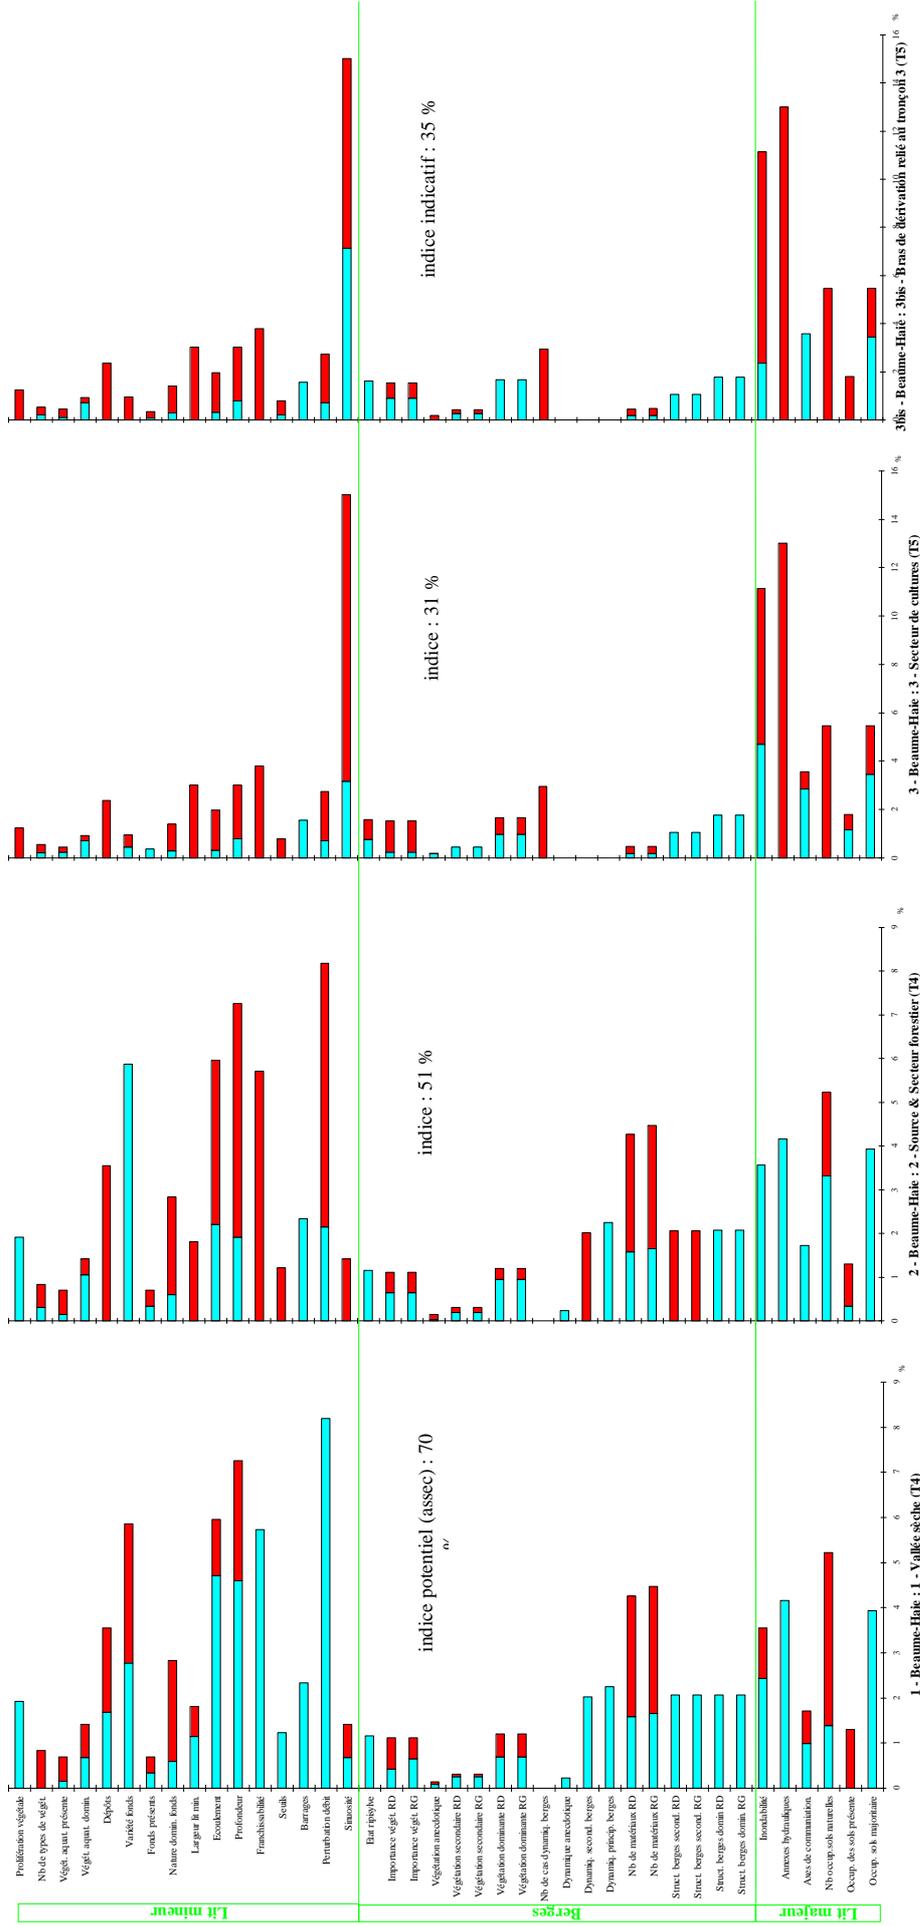
Milieu physique du ruisseau de Baume-Haie

Importance des différents paramètres et de leur niveau de perturbation

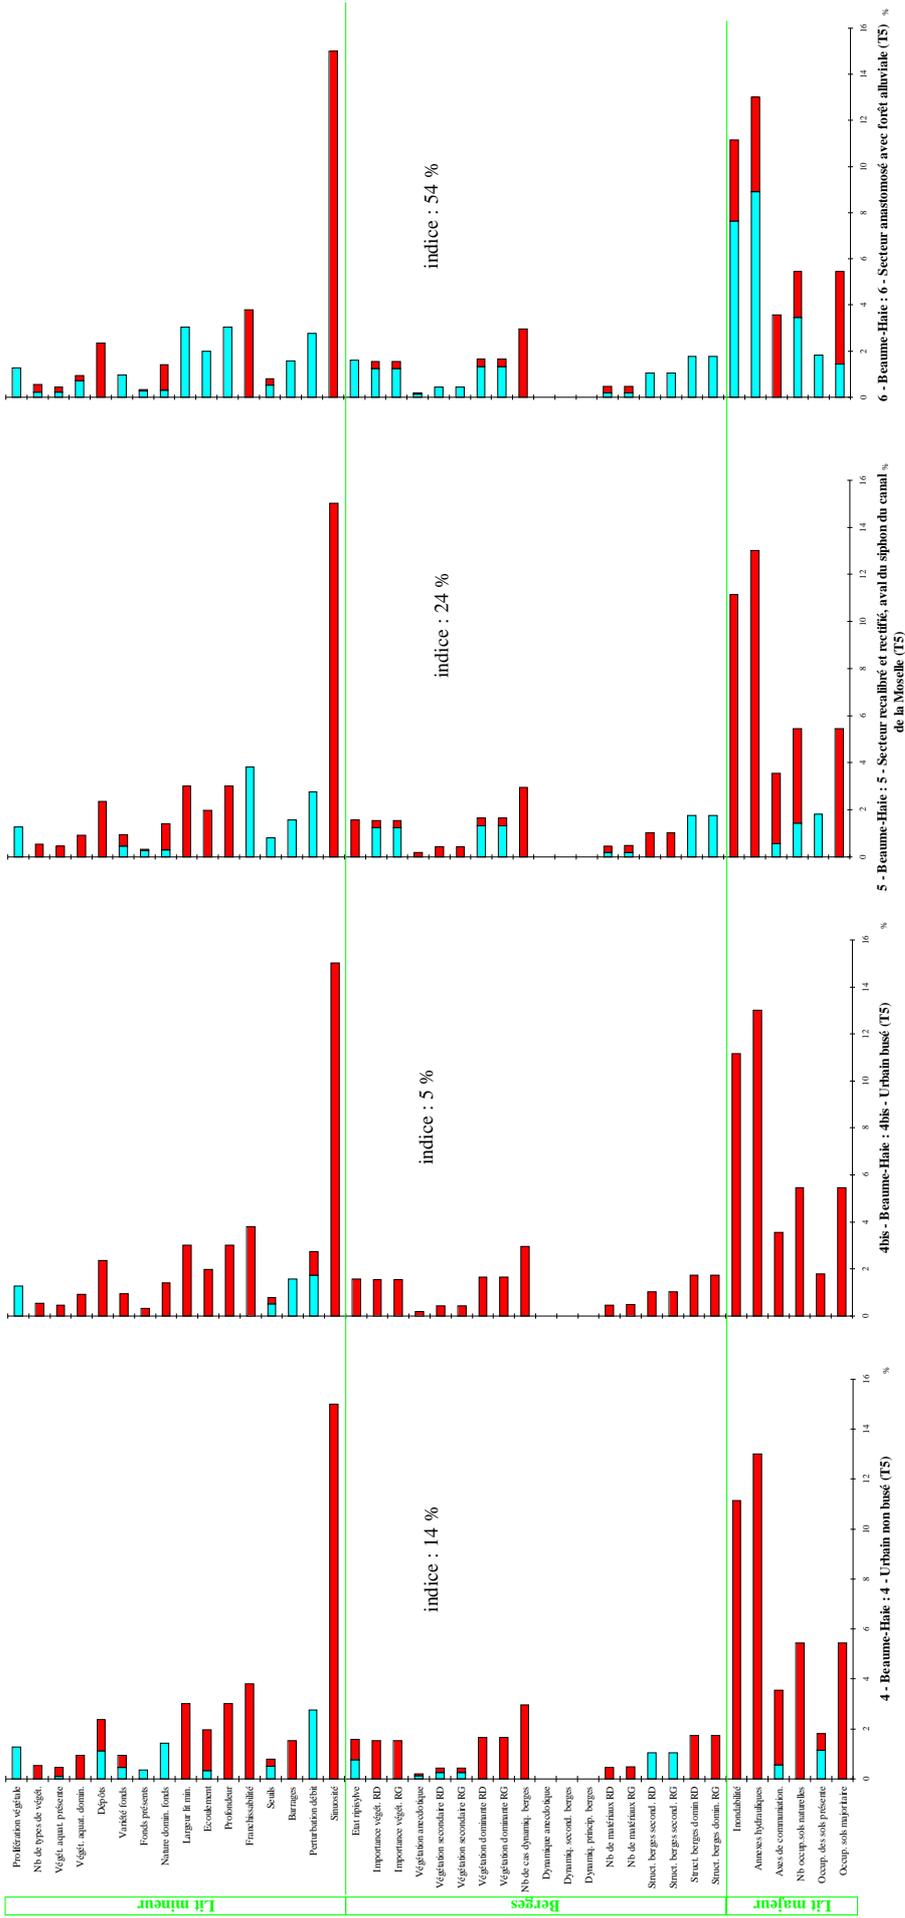
Milieu physique du ruisseau de Baume-Haie

Importance des différents paramètres et de leur niveau de perturbation

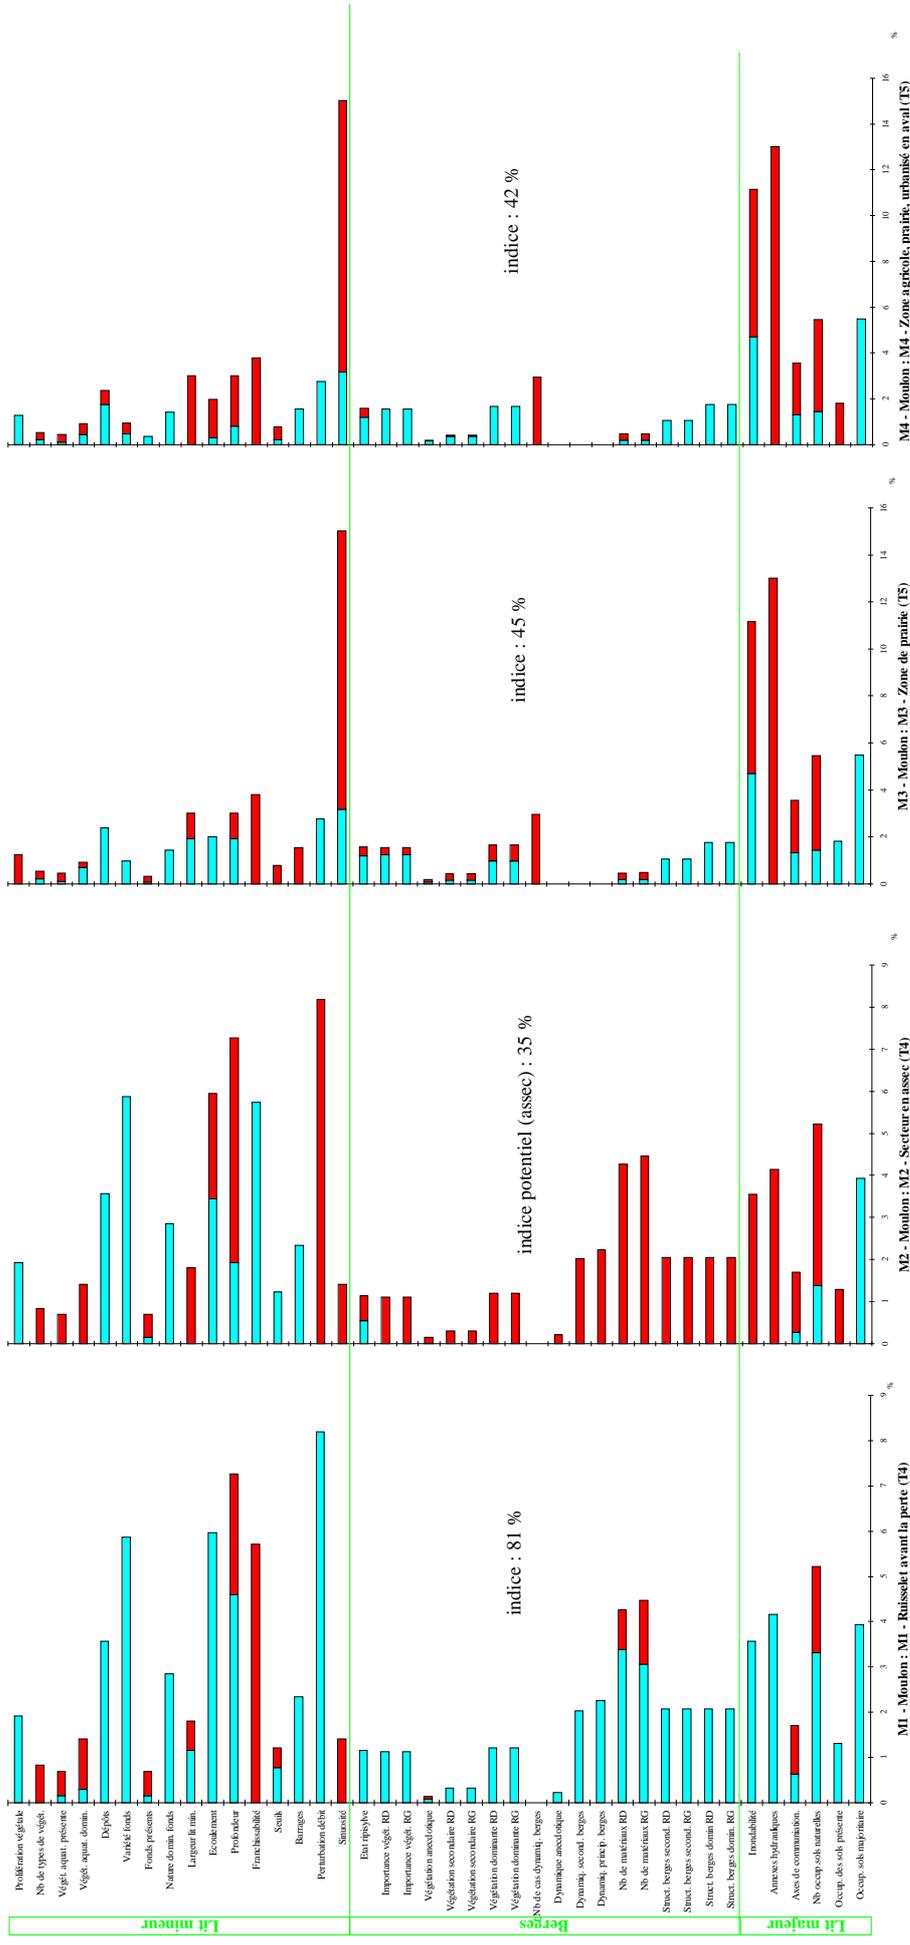
Milieu physique du ruisseau du Moulon

Importance des différents paramètres et de leur niveau de perturbation

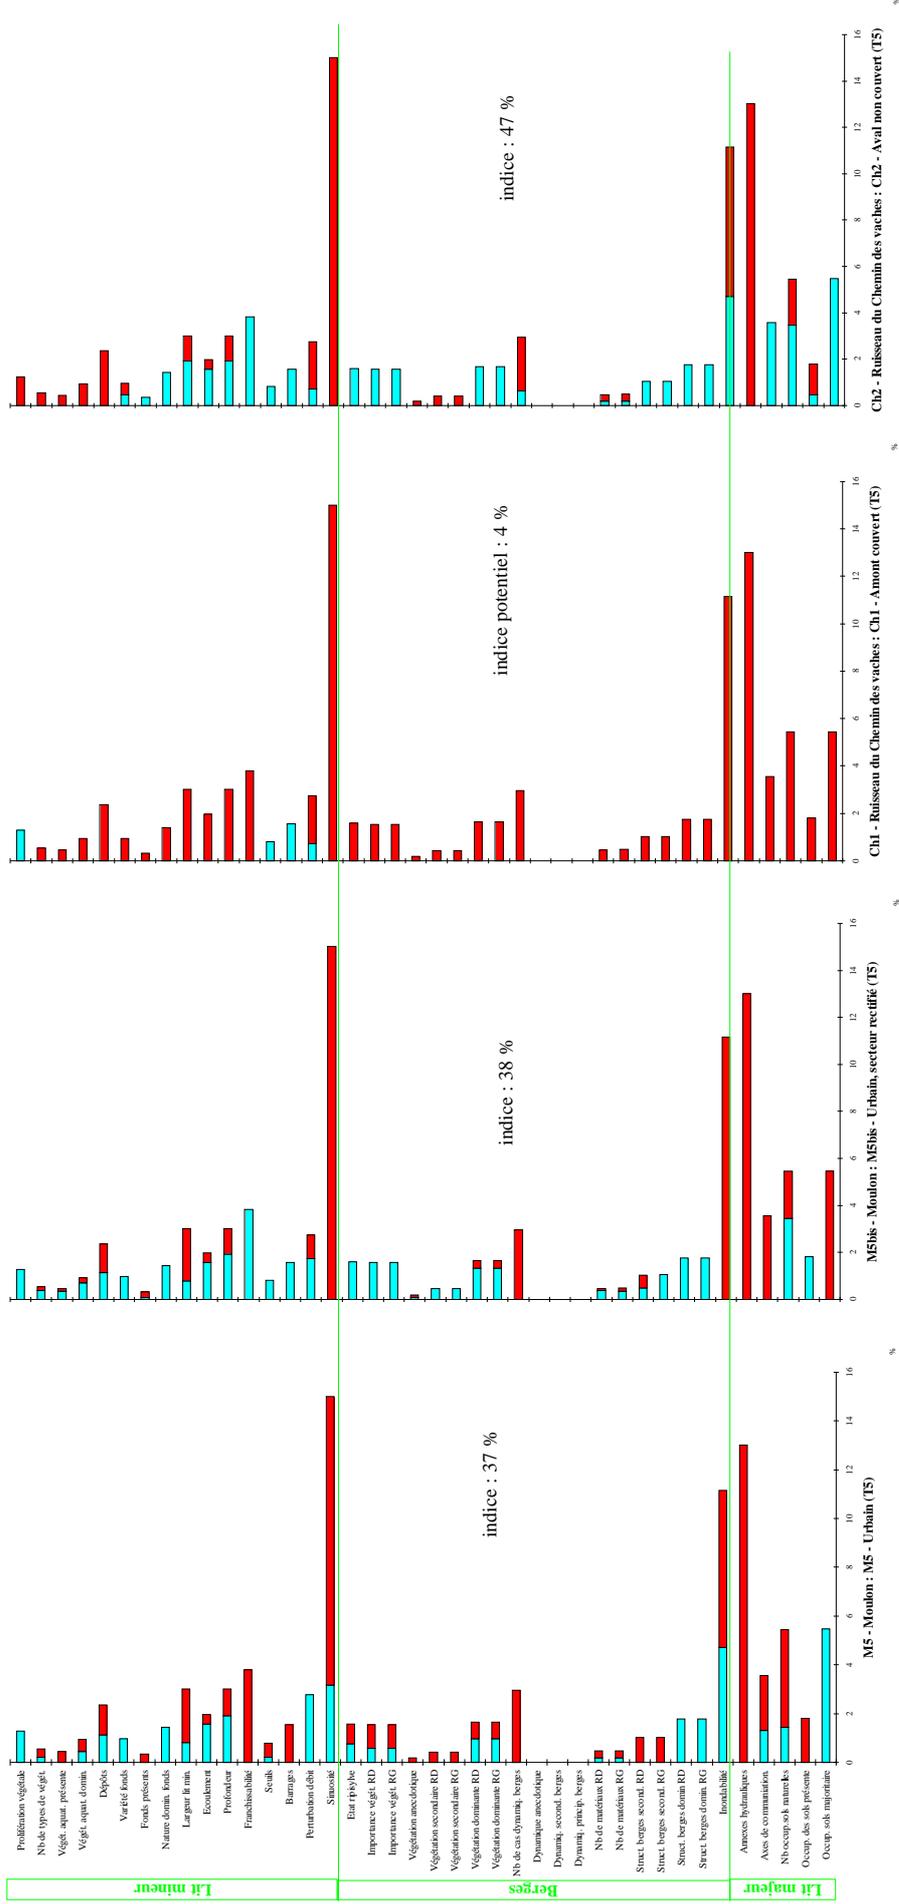
Milieu physique du ruisseau du Moulon

Importance des différents paramètres et de leur niveau de perturbation

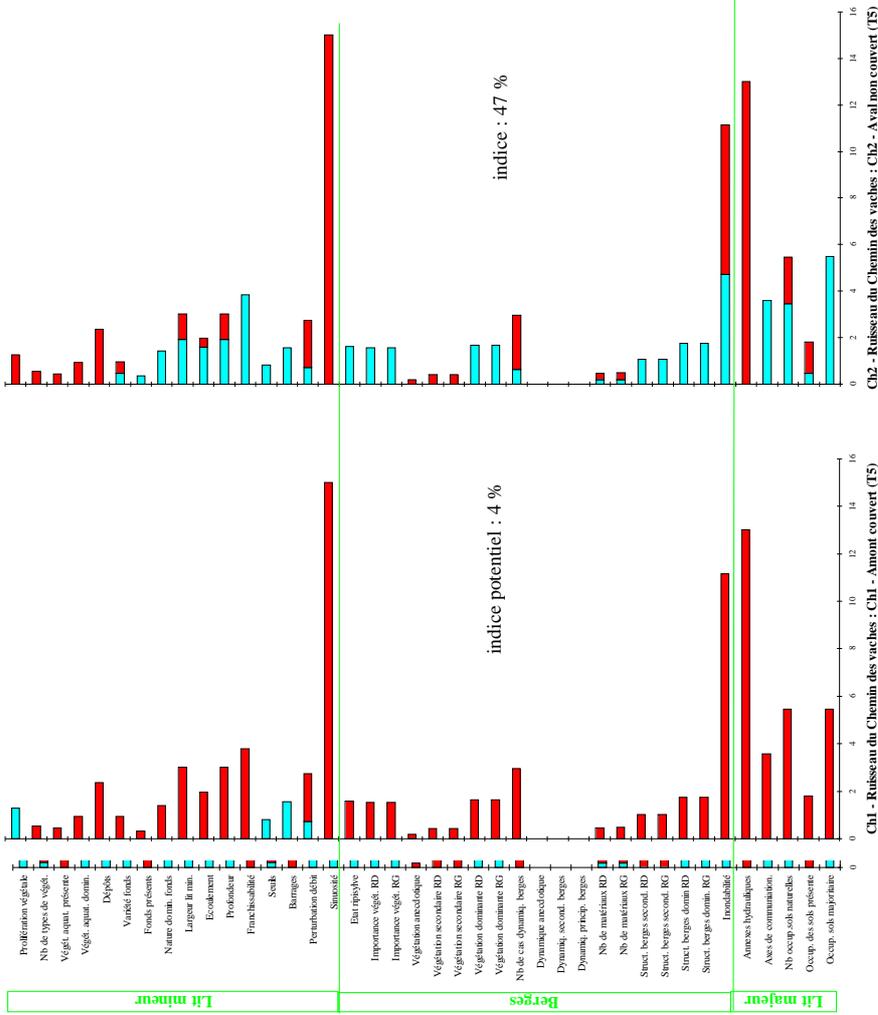
Milieu physique du ruisseau du Chemin des Vaches

Importance des différents paramètres et de leur niveau de perturbation
