## Qualité de l'eau des rivières du bassin houiller en 2006 évaluée au moyen des diatomées

Direction Régionale de l'Environnement  
LORRAINE

**Qualité de l'eau des rivières du bassin houiller en 2006,**  
**évaluée au moyen des diatomées :**  
**estimation de la pollution organique, trophique, minérale et toxique.**

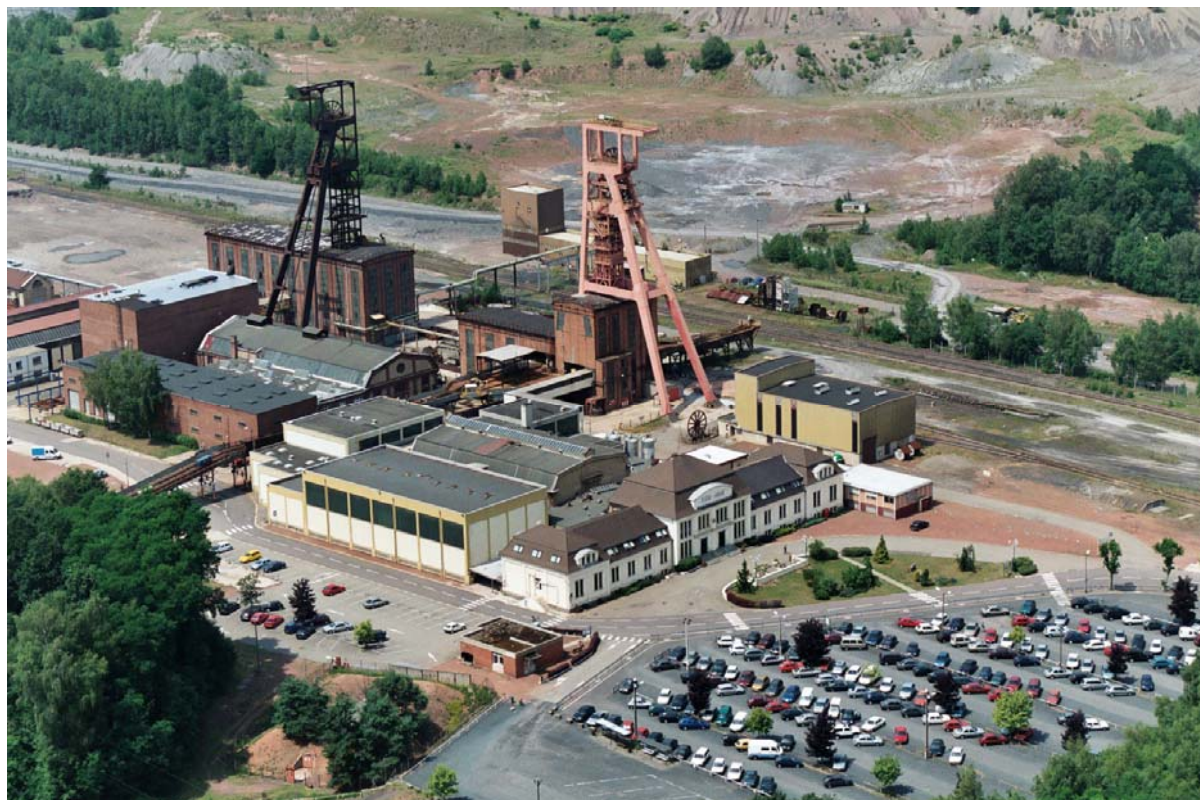
Vue générale du site de la Houve à l'époque de son activité (*Photo charbonnage de France*)

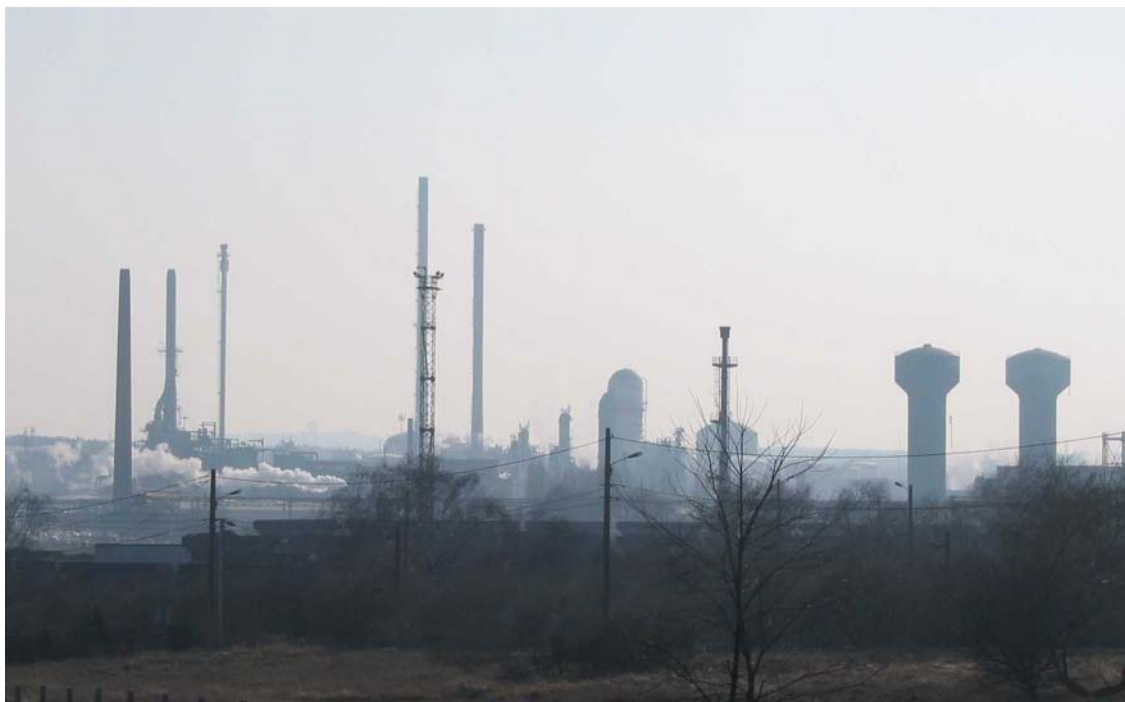
Plate forme chimique de Carling (photo DIREN Lorraine)

De nombreux établissements industriels importants sont présents sur le secteur : citons la plateforme pétrochimique dite de Carling (en réalité très majoritairement sur le territoire de la commune de Saint-Avold) dont les rejets se déversent dans le Merle. Ce cours d'eau conflue avec la Rosselle à Freyming-Merlebach.

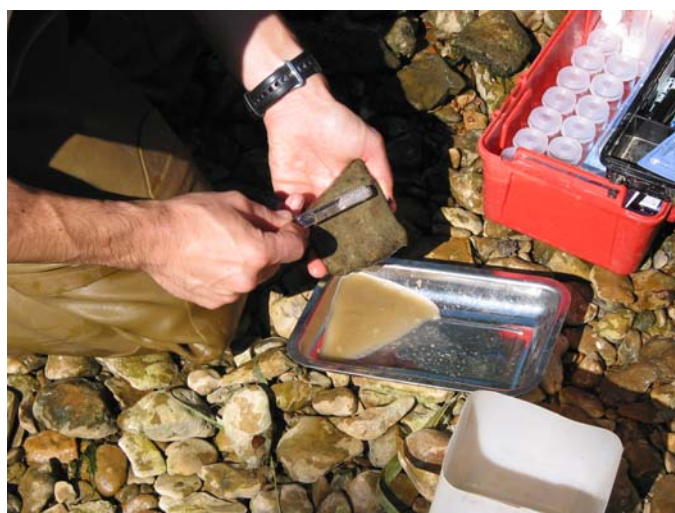
Figure 3 : Echantillonnage des diatomées au moyen d'une brosse à dents.

Les diatomées sont récoltées selon un protocole précis décrit dans la norme NF T 90-354 de détermination de l'IBD (AFNOR 2000). Pour être récolté, le biofilm est décroché des pierres au moyen d'une brosse à dents (figure 3).

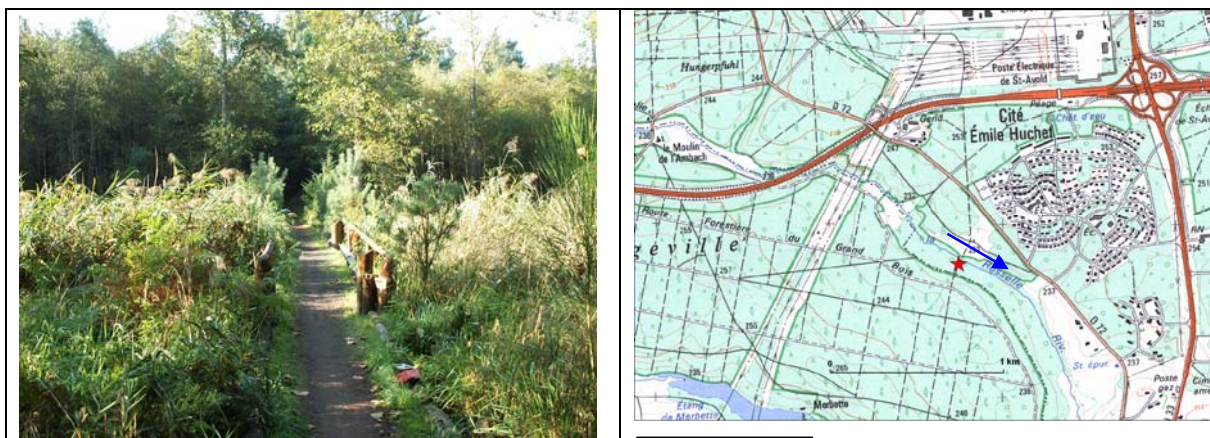
### 5.1. La Rosselle à Saint-Avold

| IPS | 11,2 / 20,0 | |
| Niveau saprobique (matières organiques) | β-mésosaprobe | |

Malgré la faible épaisseur de la lame d'eau, le milieu est désoxygéné (selon les classes de Van Dam et al. 1994). Juste en amont du prélèvement, le cours d'eau est entièrement busé, on peut souligner que cet aménagement ne doit probablement pas favoriser l'oxygénation du milieu (l'oxygénation est un facteur favorisant la dégradation des matières organiques).

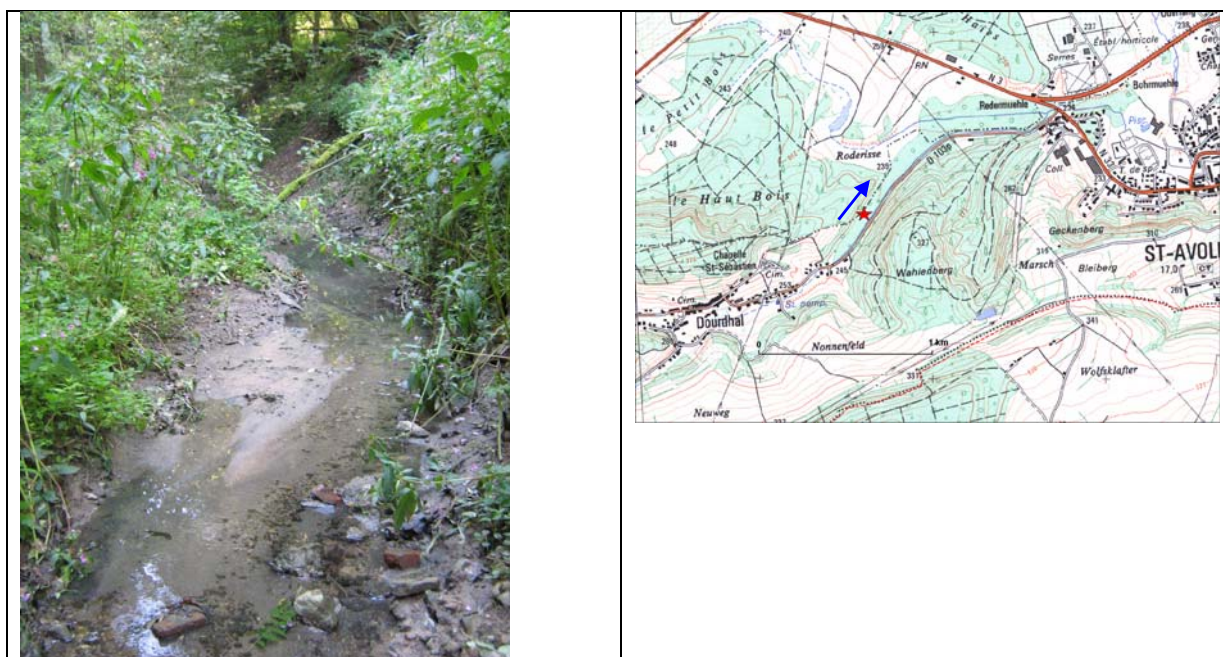
| IPS | 4,0 / 20,0 | |
| Niveau saprobique (matières organiques) | Polysaprobe | |

- Signalons, même si cela a peu d'impact sur l'IPS, la forte dégradation morphologique du ruisseau, déplacé (le lit n'est pas en fond de vallée) et recalibré (approfondi de 2,5 à 3 mètres), à l'aspect typique de « fossé antichars ».
- L'eau présente un risque sanitaire (rejets organiques non épurés formant un « bouillon de culture »).
- Enfin, remarquons que l'écoulement disparaît à l'aval : comme pour la station précédente, le rabattement de la nappe des grès peut être évoqué.

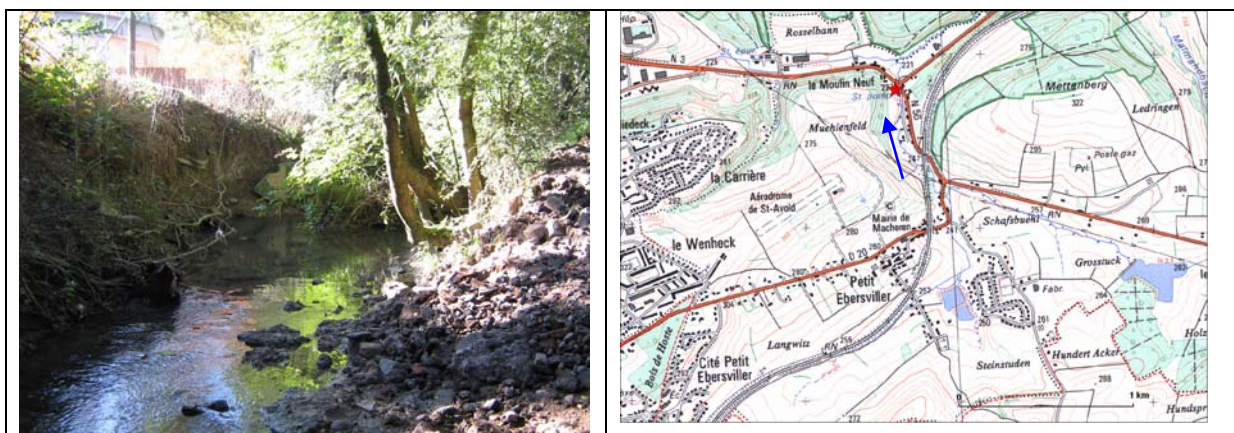
### 5.3. Le ruisseau de Macheren à Macheren

| IPS | 13,8 / 20,0 | |
| Niveau saprobique (matières organiques) | β-mésosaprobe | |

Ce ruisseau est globalement de bonne qualité selon l'IPS : les principales espèces de diatomées de ce prélèvement sont caractéristiques de milieux de qualités moyennes à bonnes. L'indice de trophie montre tout de même un excès en nutriment dont l'origine est à déterminer par une étude précise (produits de dégradation de la matière organique urbaine ?, engrais agricoles ? ...).

Le piétinement du cours d'eau par le bétail ainsi que leurs excréments amènent une source de pollution importante (organique et bactériologique) directement dans le cours d'eau. Celle-ci n'est donc pas prise en compte dans les résultats du prélèvement présenté ici.

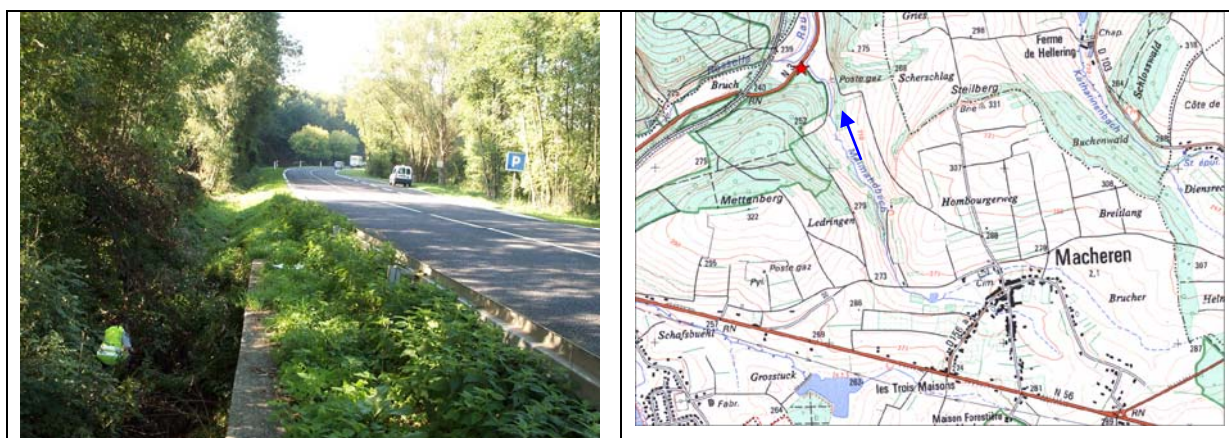
### 5.4. Le Maimattbach à Macheren

| IPS | 13,6 / 20,0 | |
| Niveau saprobique (matières organiques) | β-mésosaprobe | |

Néanmoins, l'indice de trophie montre que le taux de nutriments reste cependant important, probablement à cause d'une épuration beaucoup plus lente de l'azote que des matières organiques carbonées (rejets de Macheren, voire bétail présents dans le bassin versant et amendements éventuels des sols).

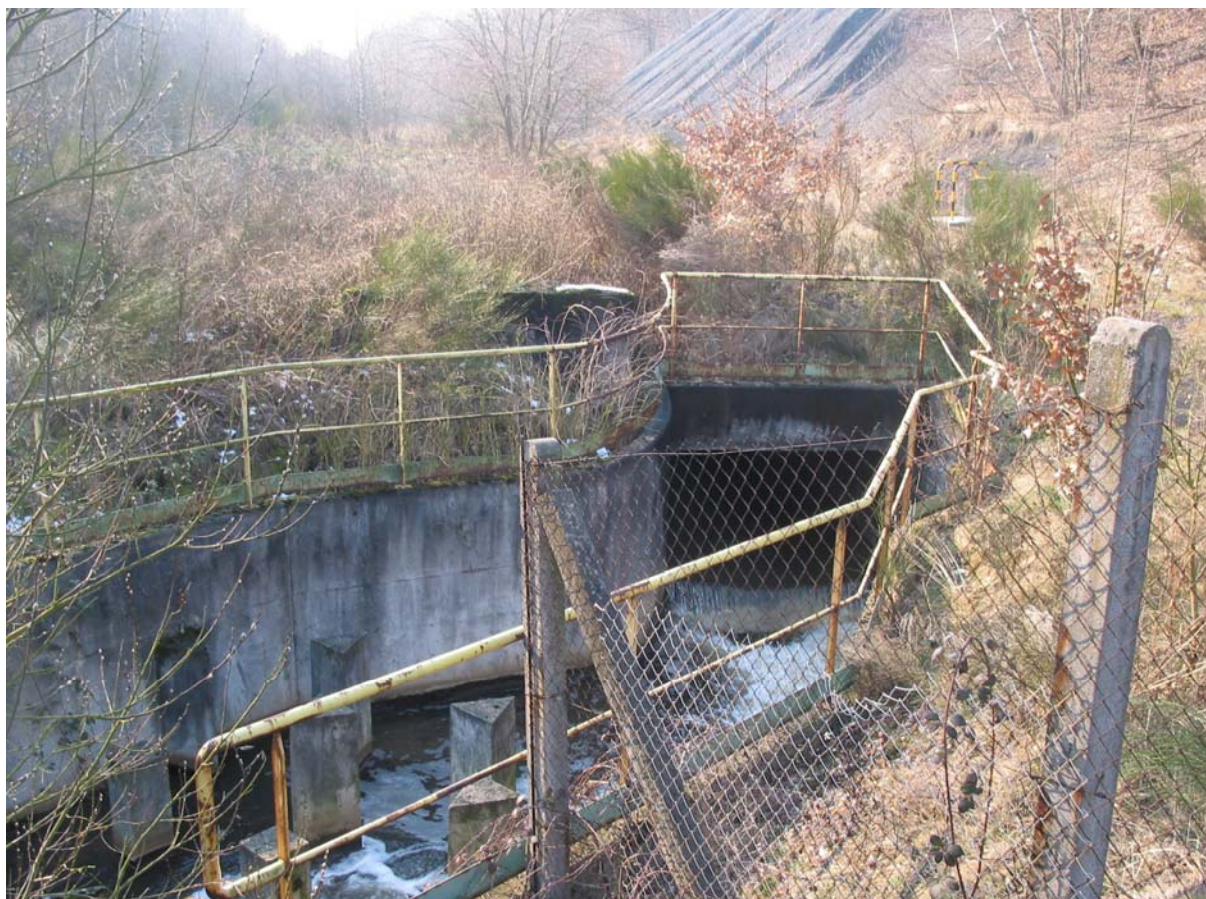
Le Merle à la sortie de son tronçon sous couverture (photo DIREN Lorraine mars 2004)

Cette station se situe à l'aval immédiat de la plate-forme pétrochimique dite de Carling, à la sortie du tronçon sous couverture, mais à l'amont immédiat du rejet de la station d'épuration domestique de l'Hôpital.

Seules quelques rares espèces résistant aux niveaux de pollution extrême de l'eau de cette rivière ont été observées. En effet, l'IPS avec une valeur exceptionnellement faible, indique que le milieu est de « mauvaise » qualité, ce qui est corroboré par les niveaux saprobique et trophique élevés.

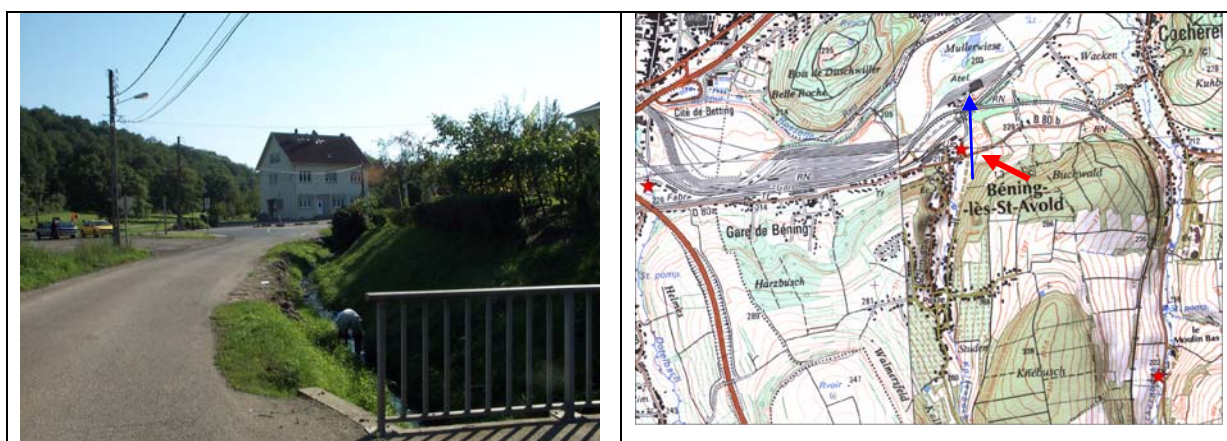
| IPS | 1,2 / 20,0 | |

- La pollution de ce cours d'eau, jouxtant des maisons individuelles, présente des risques sanitaires. Il est important que la collectivité dispose d'un assainissement correct, relié à un ouvrage d'épuration approprié (un rejet dans la Rosselle plutôt que dans ce petit cours d'eau à faible débit serait d'ailleurs souhaitable).
- La station se situe en secteur périurbain. Le lit est fortement dégradé, rectifié entre route et habitations, sans ripisylve, ce qui a fait perdre à la rivière ses capacités d'autoépuration. Un aménagement écologique permettrait donc d'améliorer l'autoépuration naturelle (plantations, récréation d'un lit diversifié ...).

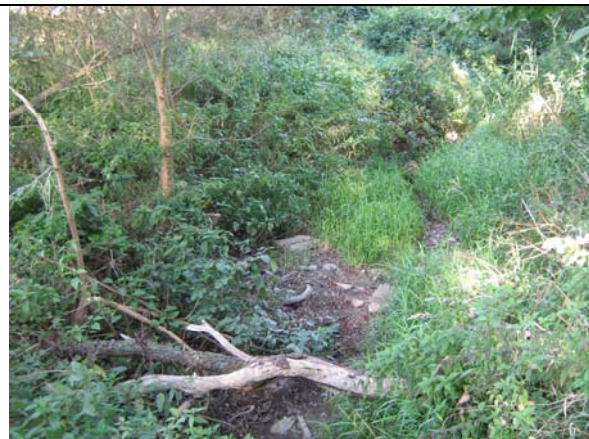
Cours d'eau à sec  
Non prélevable.

Ce ruisseau, qui présente une bonne qualité à Folkling (cf. chapitre 5.14), se perd par la suite. Le lit est toujours bien tracé mais probablement peu souvent en eau (effet probable du rabattement de la nappe des grès en raison de l'exploitation minière).

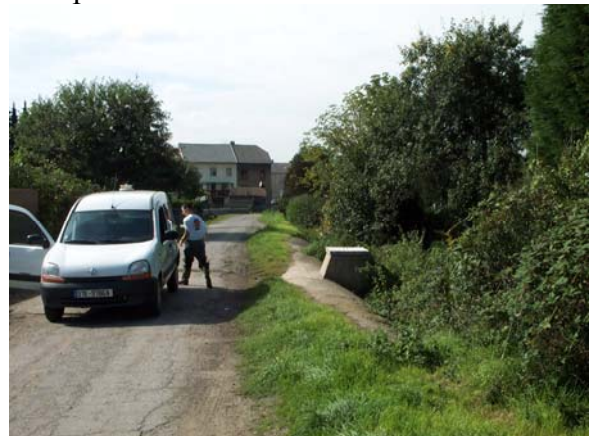
Cours d'eau busé  
Non prélevable.

Ce cours d'eau bénéficiait des eaux exhaures du Puit Marienau jusqu'au 19 juin 2006. Lors de la visite sur le terrain, ce cours d'eau entièrement busé et donc non prélevable dégageait une odeur pestilentielle.

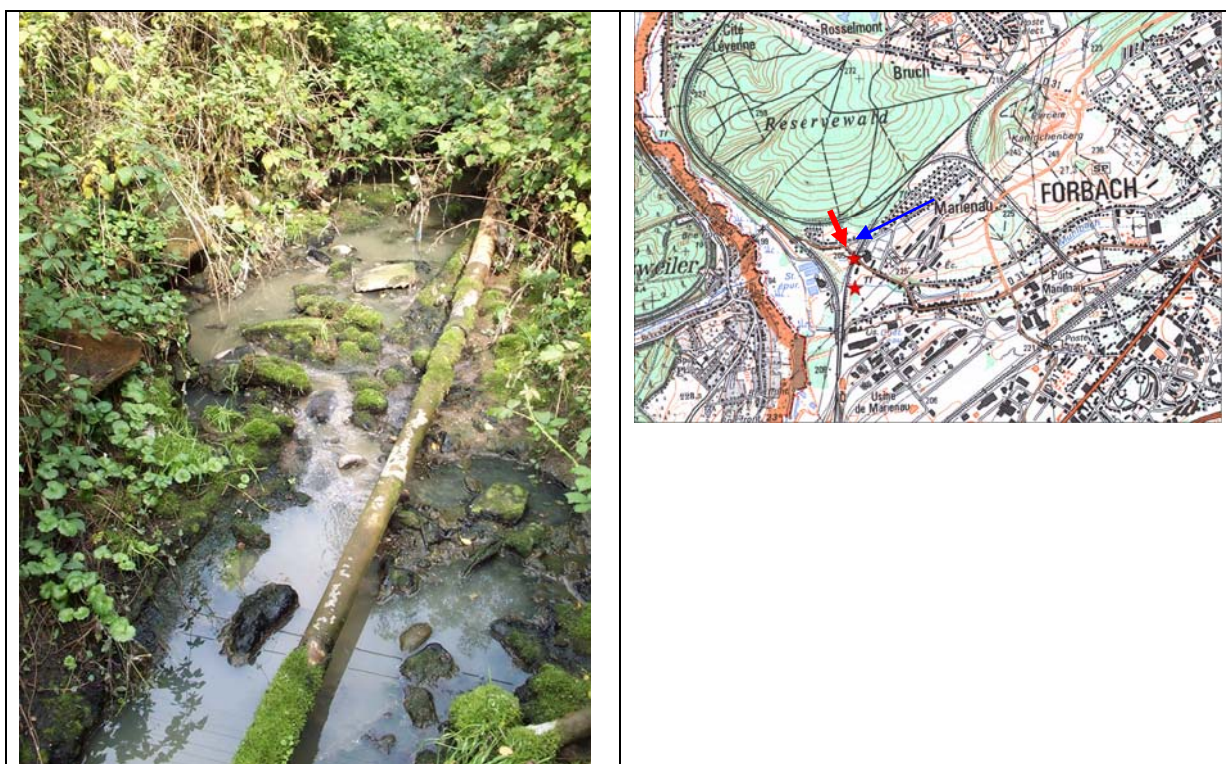
### 5.17. Le Bruchgraben à Forbach

| IPS | 3,1 / 20,0 | |
| Niveau saprobique (matières organiques) | $\alpha$ -mésopolysaprobe | |

Les concentrations en micropolluants sont importantes sur cette station. En 2005, par exemple, la station était classée en qualité moyenne (jaune) pour les PCB, médiocre (orange) pour les polluants minéraux et les HAP et en qualité mauvaise pour les pesticides. (source système d'information sur l'Eau Rhin-Meuse)

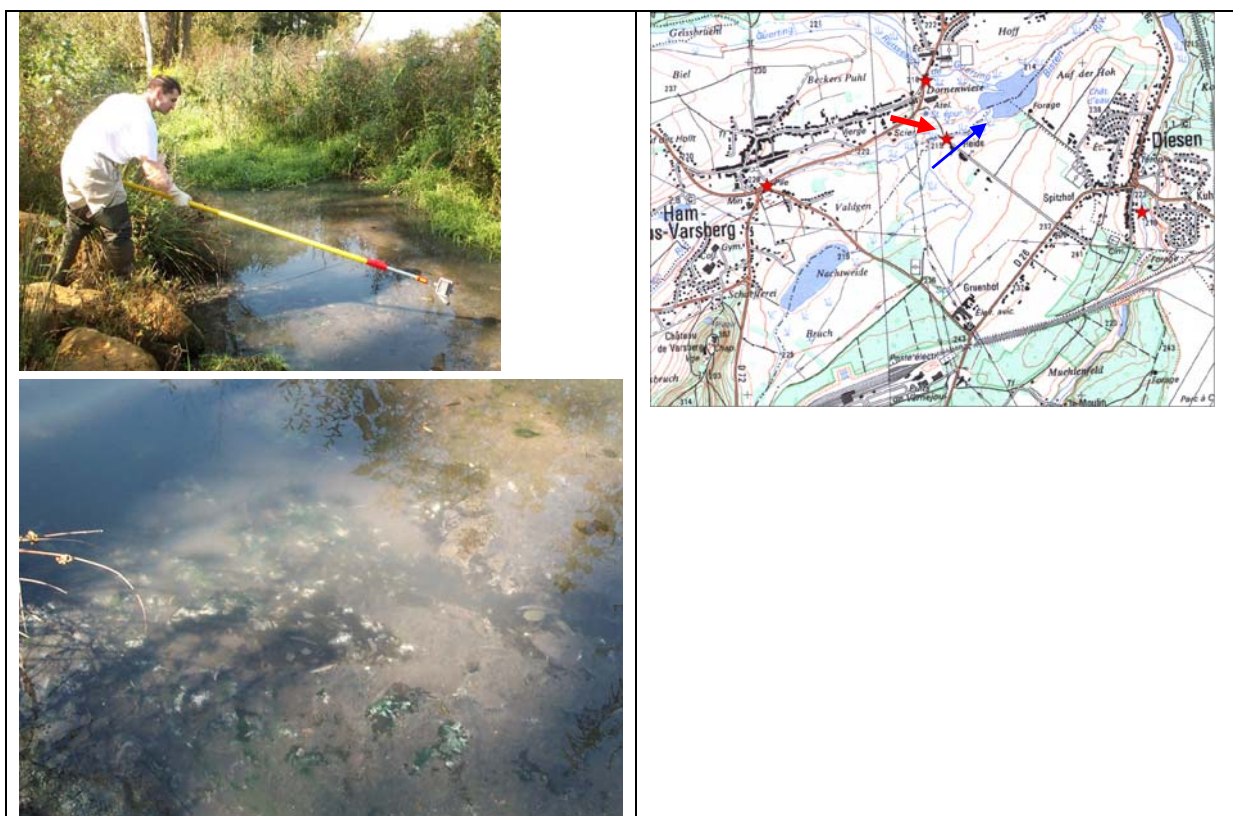
### 5.20. La Bist à Diesen

| IPS | 1,9 / 20,0 | |
| Niveau saprobique (matières organiques) | $\alpha$ -méso-polysaprobe | |

Les analyses physico-chimiques réalisées en 2004 et 2006 confirment que le milieu est désoxygéné et pollué par les matières organiques. Les moyennes pour les mois de juin à septembre 2006 donnent les valeurs suivantes : DCO : 39,25 mg O<sub>2</sub>.l<sup>-1</sup>, DBO5 : 5,3 mg O<sub>2</sub>.l<sup>-1</sup>). Selon les classes écologiques de Van Dam et al. (1994), le cours d'eau est saumâtre, les mesures de conductivité (moyenne 2004-2005 : 918 µS.cm-1) et de concentration en sulfate par exemple (155 mg (SO<sub>4</sub><sup>2-</sup>).l<sup>-1</sup>) sont élevées. Selon le SEQeau, cette station est de « mauvaise » qualité pour les matières oxydables, les matières azotées (hors nitrates), et les matières phosphorées de 2004 à 2006.

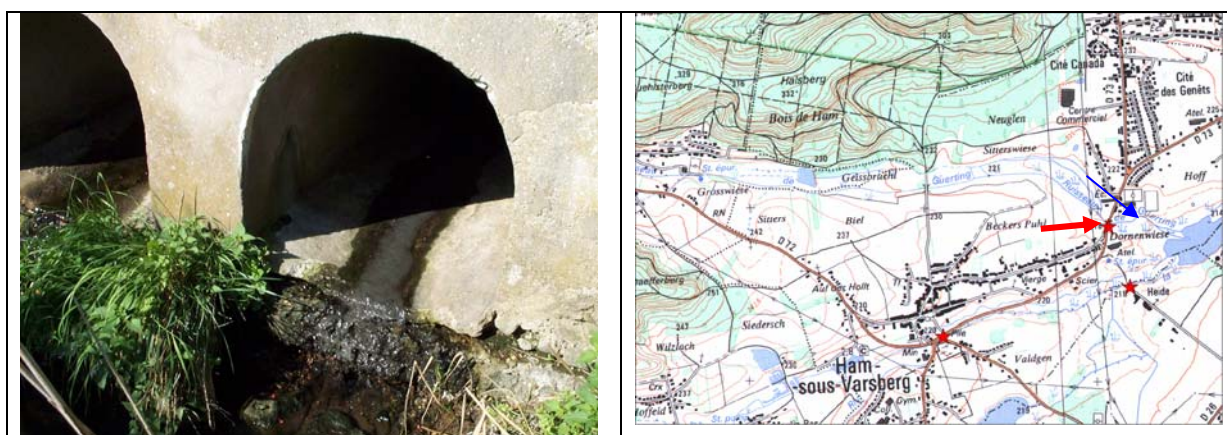
### 5.21. Le ruisseau de Guerting à Ham-sous-Varsberg

| IPS | 3,5 / 20,0 | |
| Niveau saprobique (matières organiques) | $\alpha$ -mésopolysaprobe | |

Ce cours d'eau est dangereux pour la salubrité publique. La mise en service d'une collecte et d'un traitement approprié est urgente (mêmes préconisations que sur la station précédente). Remarquons que le débit observé était faible (quelques litres par seconde) probablement lié au rabattement de la nappe des grès suite à l'exploitation minière.

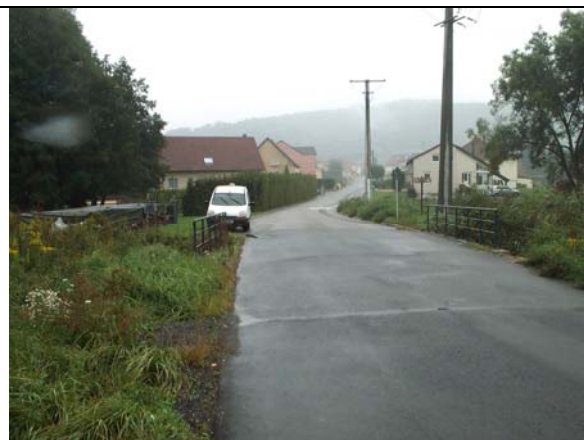
Vue de l'accès au niveau du pont

Une collecte et un traitement approprié des eaux usées domestiques du bassin versant amont est à mettre en place.

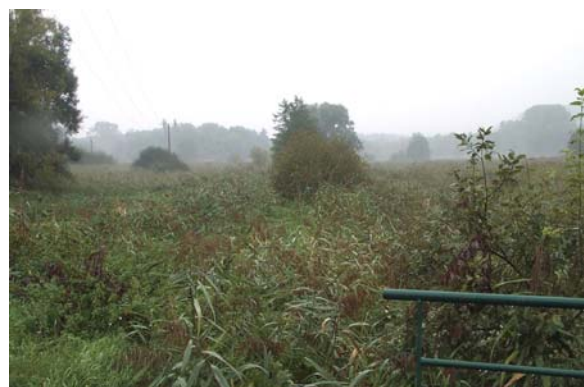
Vue vers l'amont

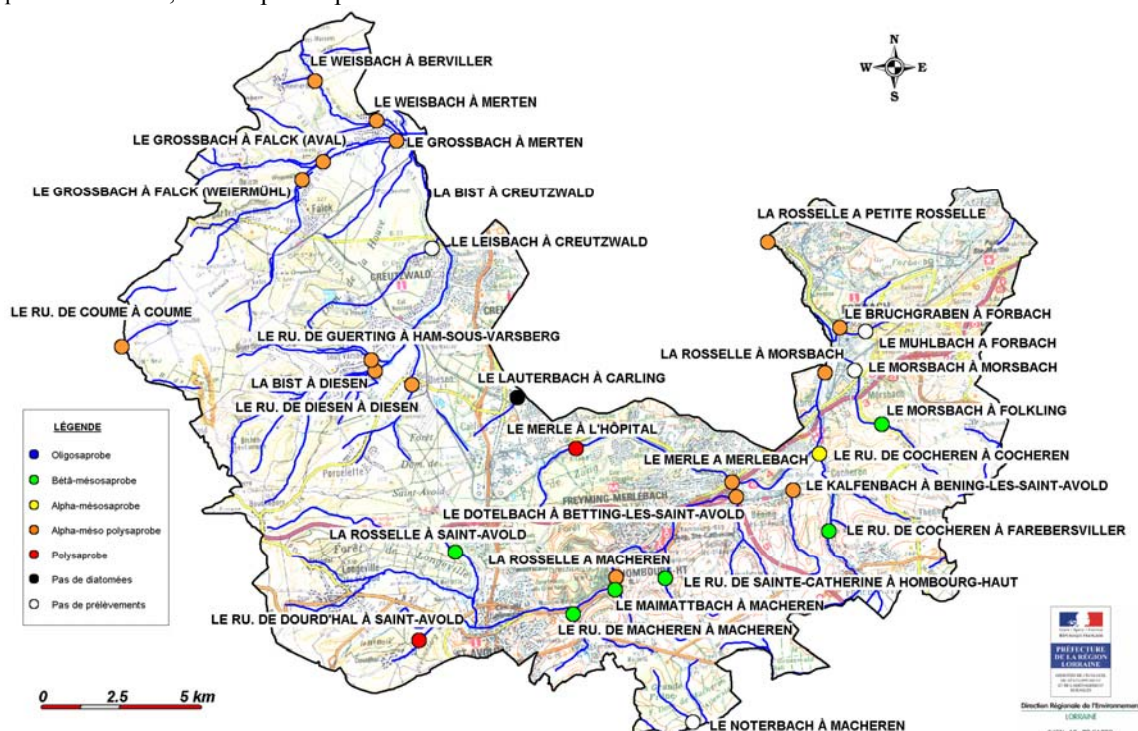
### Niveau saprobique (Van Dam et al. 1994) :

Bleu : oligosaprobe, vert :  $\beta$ -mésosaprobe, jaune :  $\alpha$ -mésosaprobe, orange :  $\alpha$ -mésopolysaprobe, rouge : polysaprobe. Noir : pas de diatomées, blanc : pas de prélèvement.

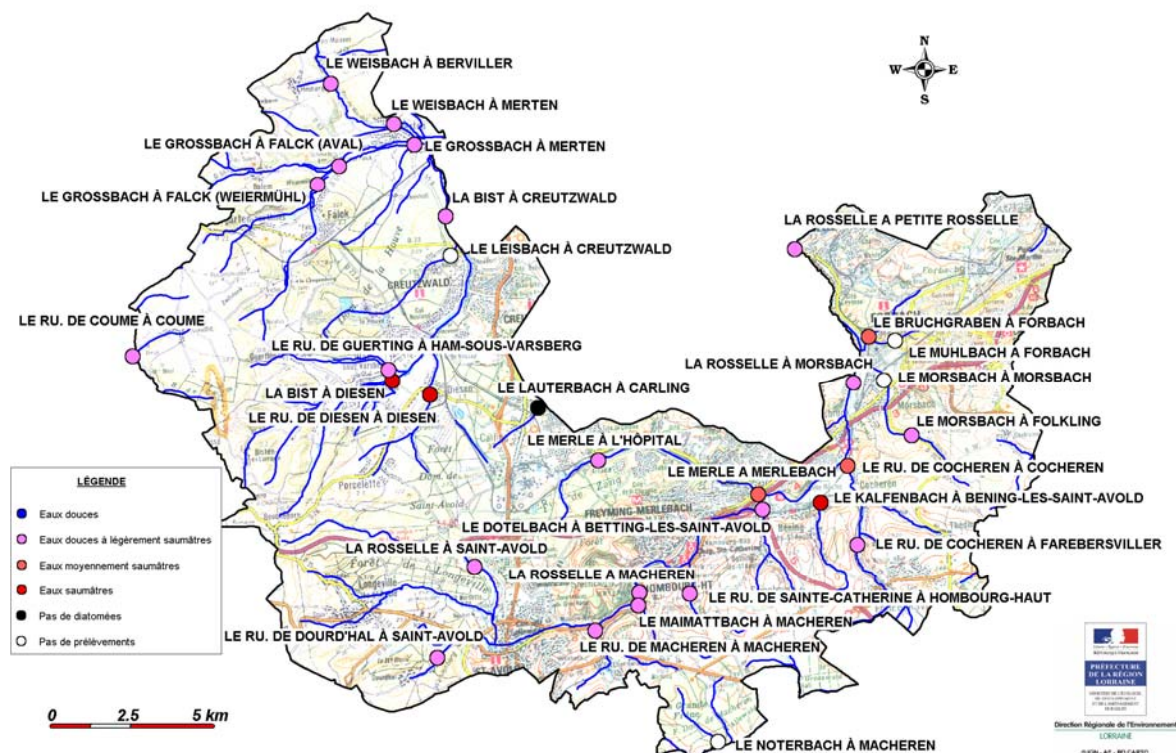
Salinité (Van Dam et al. 1994) :

Bleu : eaux douces, violet : eaux douces à légèrement saumâtres, rose : eaux moyennement saumâtres, rouge : eaux saumâtres, noir : pas de diatomées, blanc : pas de prélèvement..

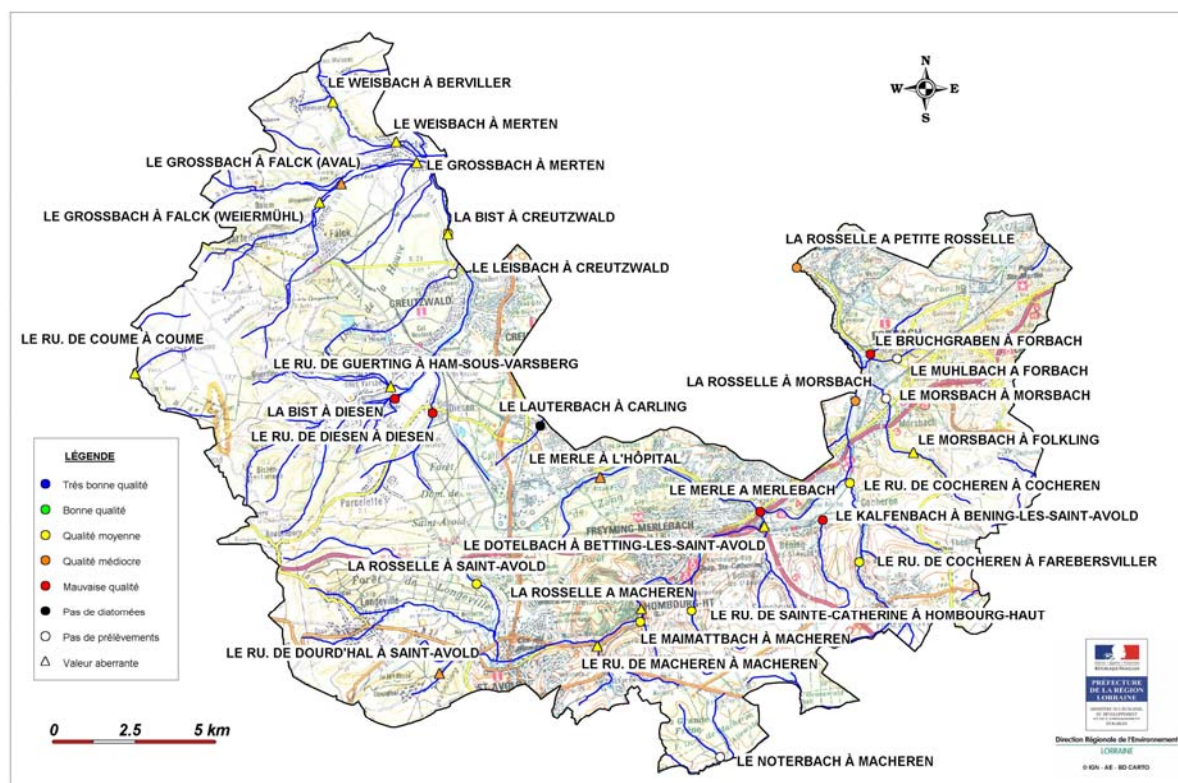
Carte de qualité générale selon l'IBD :

Bleu : très bonne qualité, vert : bonne qualité, jaune : qualité moyenne, orange : qualité médiocre rouge : mauvaise qualité, noir : pas de diatomées, blanc : pas de prélèvements.
