## Rapport technique 2023

Demande de dérogation au titre de la protection des espèces protégées pour  
dérangement d'individus d'espèces protégées et destruction de leur habitat protégé  
(Article L411-2 du code de l'environnement)

Projet de reconstruction du pont franchissant la Reblangotte à Harol (88)

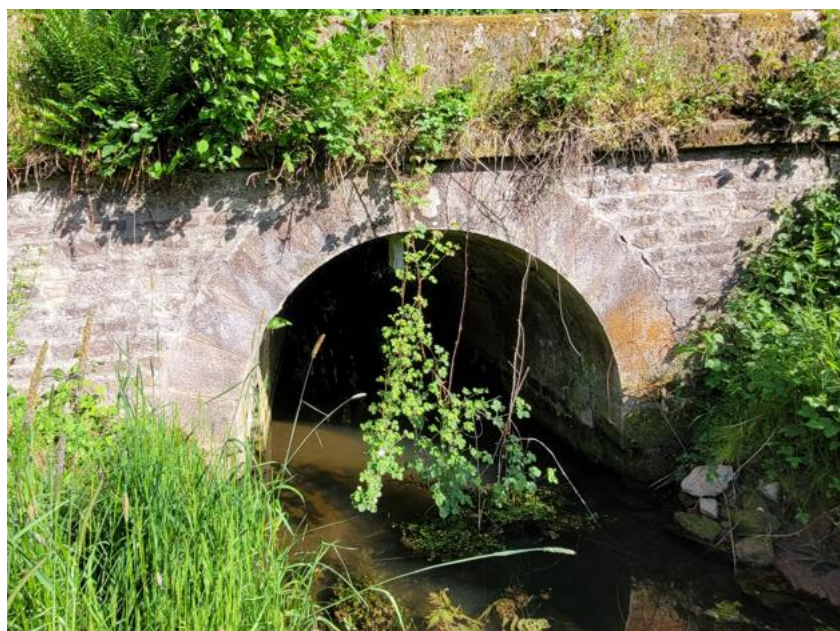
**Figure 3 : Pont sur la rue des Grands jardins franchissant la Reblangotte à Harol**

La commune de Harol est propriétaire et gestionnaire du pont franchissant la Reblangotte situé rue des Grands jardins, ce dernier a été construit avant 1950. Il s'agit d'un pont en maçonnerie de moellons fortement disjointoyée, l'ouvrage est constitué d'une unique travée (voire caractéristiques en annexe 1).

Le pont est jugé en très mauvais état (noté 4/4).

Cet ouvrage d'art, relatif à cette demande de dérogation, fait l'objet d'un projet de travaux importants : **remplacement de l'ouvrage d'art par un pont cadre en béton.**

La nature même de l'ouvrage d'art (maçonnerie en moellons), son usage (nécessité de supporter de grosses charges lors de la circulation des usagers) et son très mauvais état ne permettent pas de réaliser une réparation de l'ouvrage, il est nécessaire de le remplacer complètement.

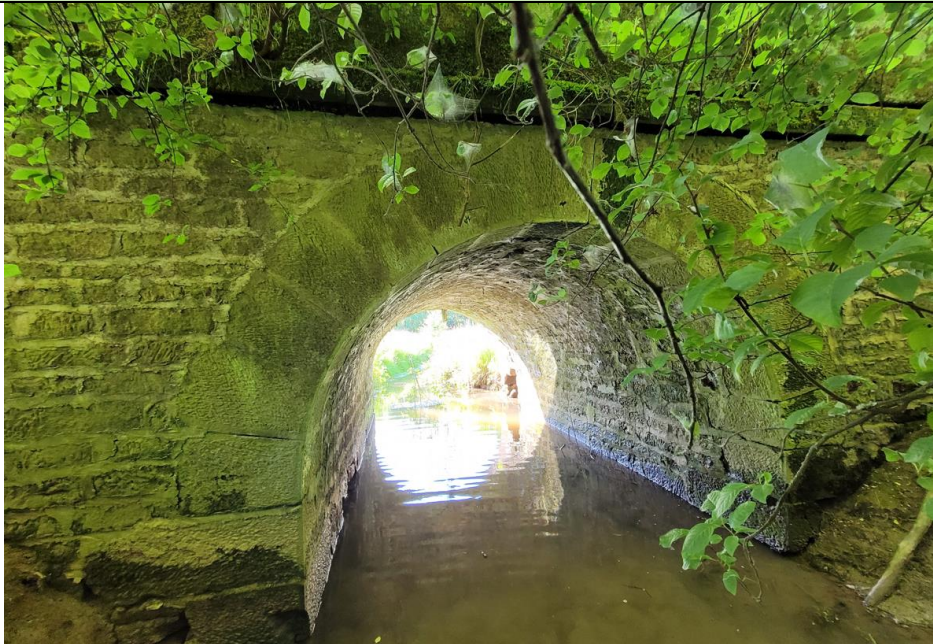
Parement amont de l'ouvrage d'art

Le parement en maçonnerie présente quelques disjointements. Ces disjointements sont peu favorables aux Chiroptères (rien à signaler) et aucune nidification d'Oiseaux n'a été constatée.

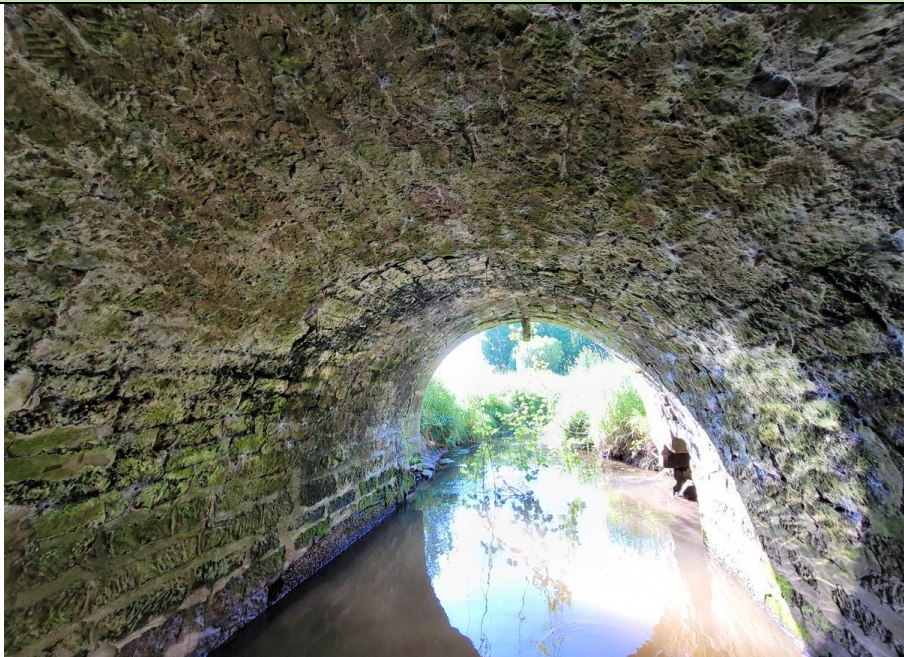
Vue d'ensemble de la voûte en maçonnerie

Un nid de **Troglodyte mignon** a été observé au sein d'un disjointements de la voûte.

Enfin, de nombreux disjointements présents au niveau de la voûte sont favorables à la présence de Chiroptères. Cependant aucun indice de Chiroptères ou individus de Chiroptères n'étaient visibles lors des cinq visites réalisées.

La mesure consiste à neutraliser les sites de nidification entre le 1er septembre 2023 et le 1er mars 2024, donc hors période de nidification du Troglodyte mignon. Du fait des nombreux disjointements présents au sein de voûte, la totalité de la voûte sera neutralisée pour éviter tout report au sein de l'ouvrage d'art.

La neutralisation mise en place consistera à boucher les disjointements présents grâce à du papier cartonné (biodégradable).

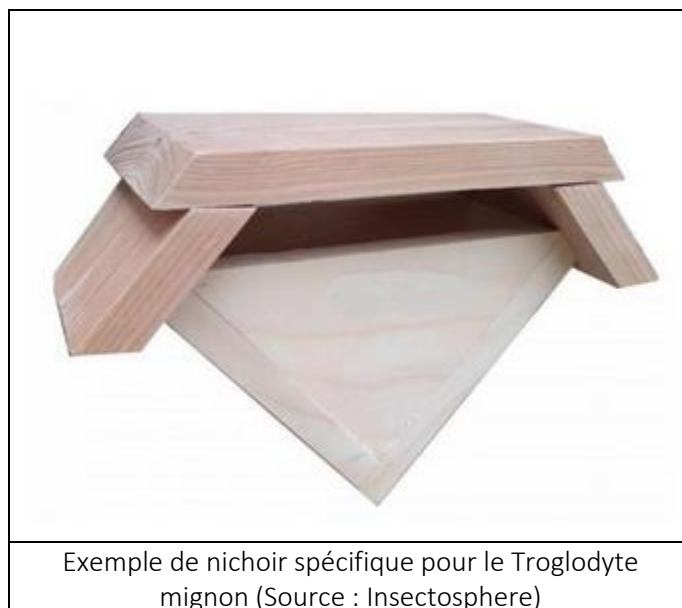
Exemple de nichoir spécifique pour le Troglodyte mignon (Source : Insectosphere)

Ce dispositif permettra de restituer un site de nidification au Troglodyte mignon.

Une fois les travaux terminés, deux nichoirs artificiels seront placés sous l'ouvrage d'art en hauteur au niveau des culées entre le 1<sup>er</sup> septembre 2024 et le 1<sup>er</sup> mars 2025.

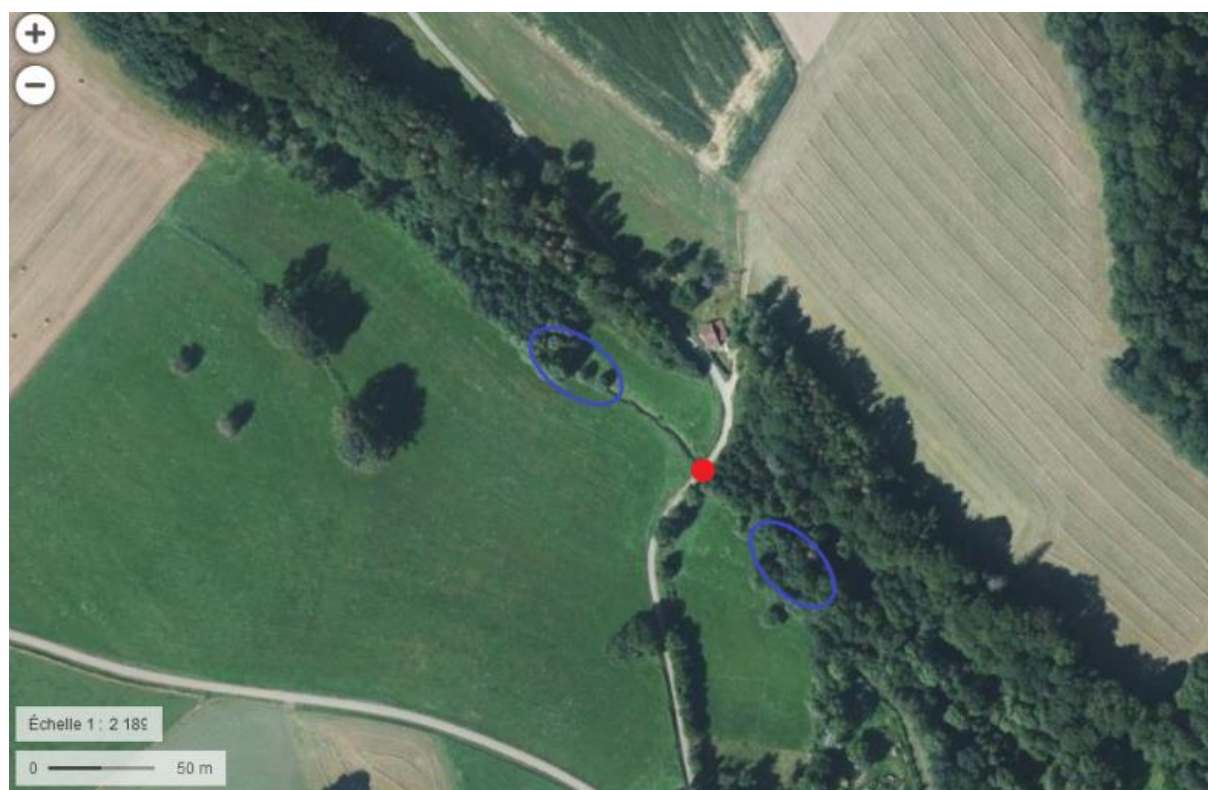
**Figure 4 : Localisation des mesures de compensation (rond rouge : emplacement du site de nidification d'origine et de deux nichoirs artificiels pour Troglodyte mignon après travaux ; rond bleu : emplacement des deux nichoirs artificiels pour Troglodyte mignon lors des travaux de 2024**

Deux nichoirs de substitution seront posés au niveau de la ripisylve (aucune autre structure où les accrocher à proximité) entre le 1<sup>er</sup> septembre 2023 et le 1<sup>er</sup> mars 2024, afin que ceux-ci soient disponibles lors de la période de nidification de 2024 et pendant les travaux de remplacement de l'ouvrage d'art.

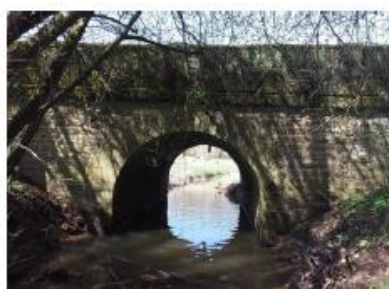
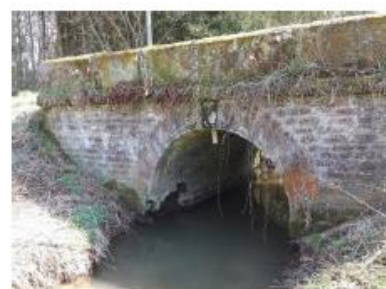
## Annexe 1 :

Structure	
Nombre de travées	1
Matériau voûte	Maçonnerie de pierres
Remblai de couverture	Oui
Épaisseur du remblai	< 1 m
Présence d'un élargissement	Non
Type d'élargissement	Non applicable
Murs contigus	Oui
Type de murs	Mur poids
Matériau principal	Maçonnerie de pierres
Appuis en rivières	Oui
Tirant d'eau	< 50 cm
Nombre	2
Renforcements	Non
