Qualité du milieu physique du CONROY et du CHEVILLON

Campagne 2000-2001

Etude réalisée par la DIREN Lorraine (S. RODRIGUEZ et J.L. MATTE) pour
l'Agence de l'Eau Rhin-Meuse et la DIREN Lorraine

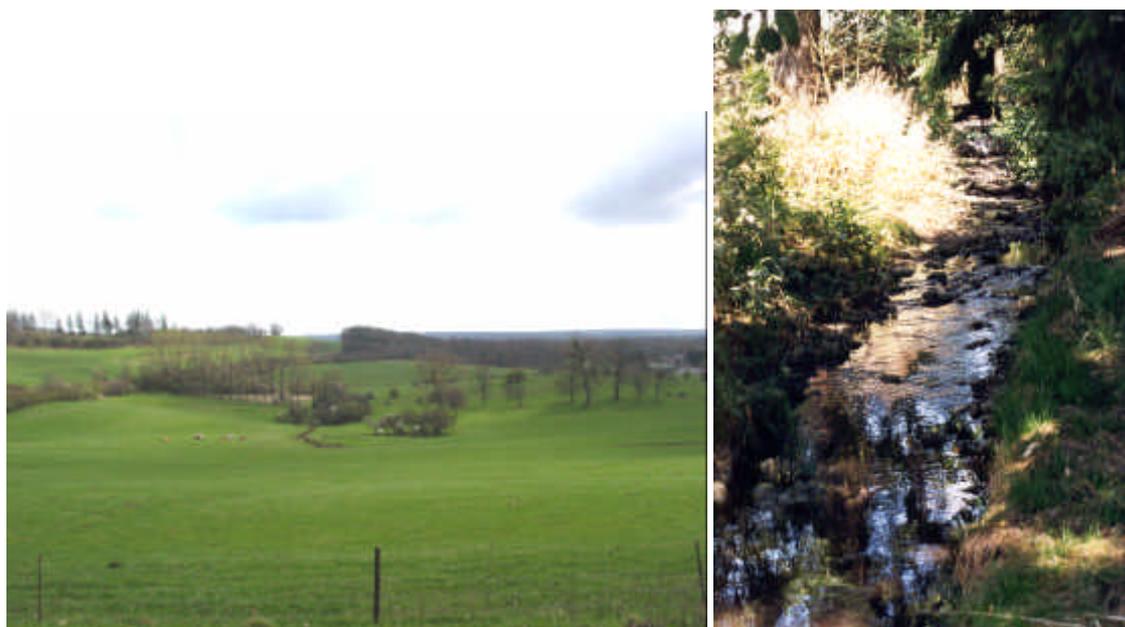
Photos 1 et 2 : La source du Conroy (avril 2003) et le Conroy au Moulin Weber (juillet 1999, secteur déboisé depuis)

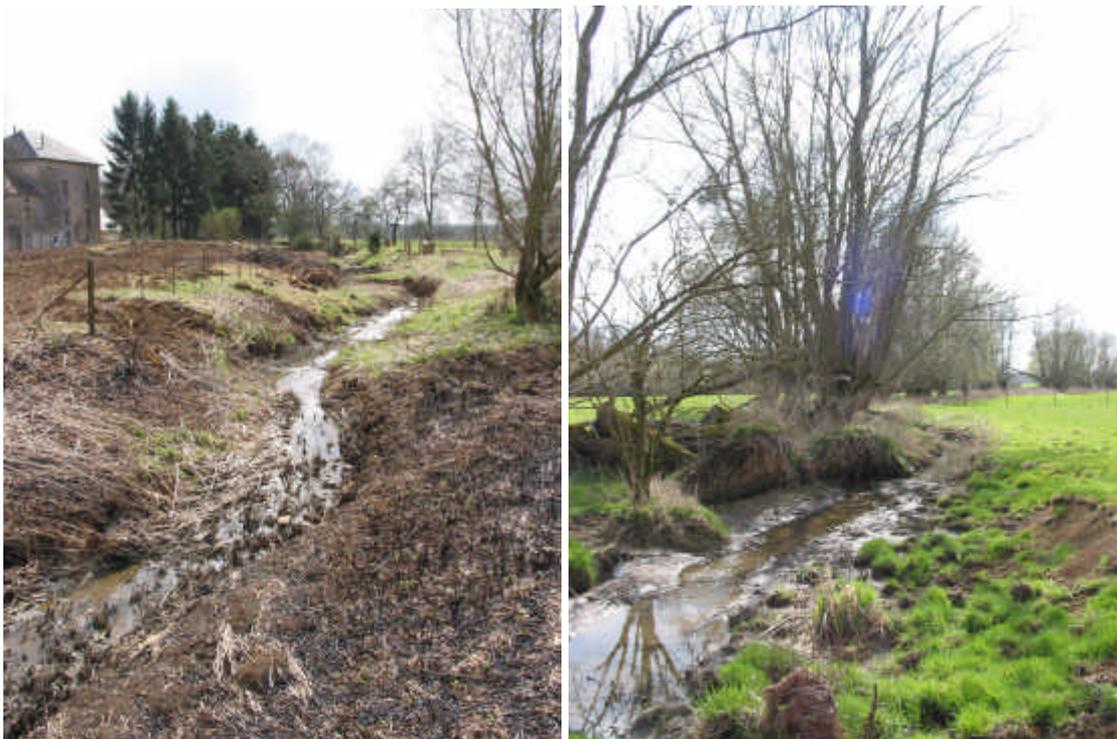
- Le lit majeur est majoritairement occupé par des prairies et bosquets, la forêt est présente sur deux tronçons (1b-1e) et des cultures ont été observées en aval de la D59A. Un ancien bras de moulin, toujours en eau, forme une annexe hydraulique à l'amont de ce secteur et un bras de décharge de crue (ancien lit) est bien visible en rive droite à proximité de la Gommerange, la partie médiane n'est pas propice à la présence d'annexes hydrauliques et l'aval en est totalement dépourvu.
- Dans les zones de pâturage, les berges sont fortement piétinées (photo 3). Au droit de la station d'épuration et sur les tronçons 1e et d la ripisylve a fait l'objet de trop de coupes (photo 4) alors qu'ailleurs elle manque d'entretien (y compris sur des tronçons où sa présence est relativement lâche (photo 5).

Photos 3 et 4 : zone déboisée derrière la station d'épuration de Boulange et piétinement par le bétail sur tronçon 1b (avril 2003)

Préservations des berges en zones de pâturage afin de limiter le piétinement.
Entretien raisonné de la végétation des berges.
Instauration d'une bande enherbée dans la zone de culture et réhabilitation du lit mineur comblé qui ne doit plus à l'avenir être labouré, traité et semé.

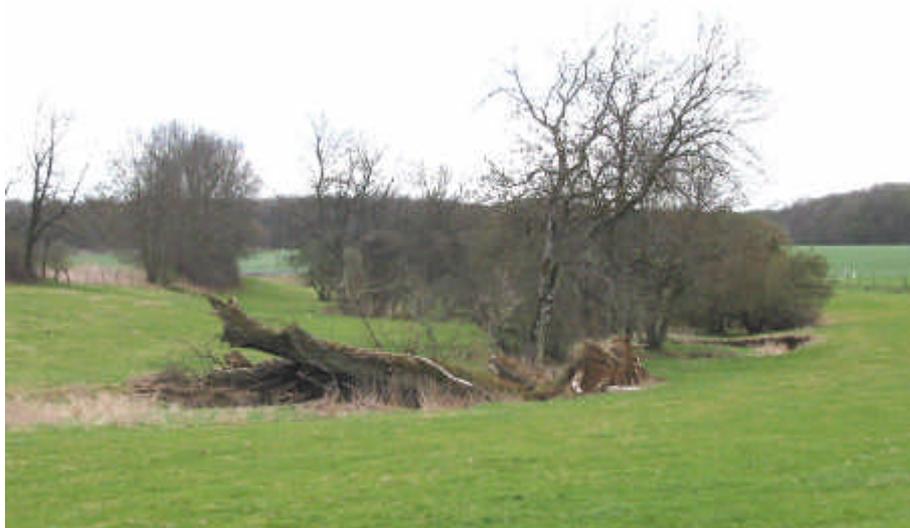
photo 5 : défaut d'entretien d'une ripisylve déjà lâche (avril 2003)

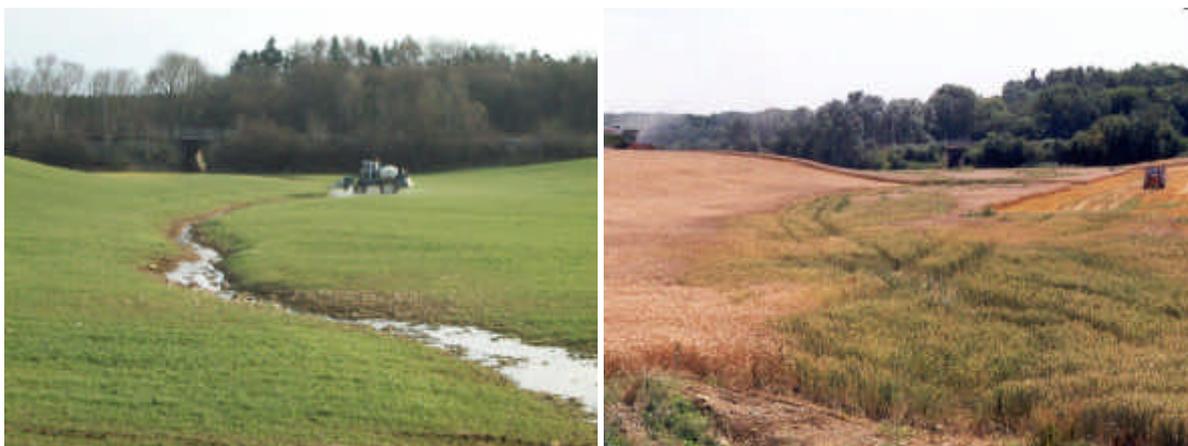
Notons que la note attribuée au lit mineur pour le tronçon 1d est surévaluée, pour la partie amont de ce tronçon pour lequel il n'existe plus de véritable lit mineur mais uniquement un thalweg, au sein d'un champ cultivé.

photos 6 et 7 : amont du tronçon 1d au printemps et en été

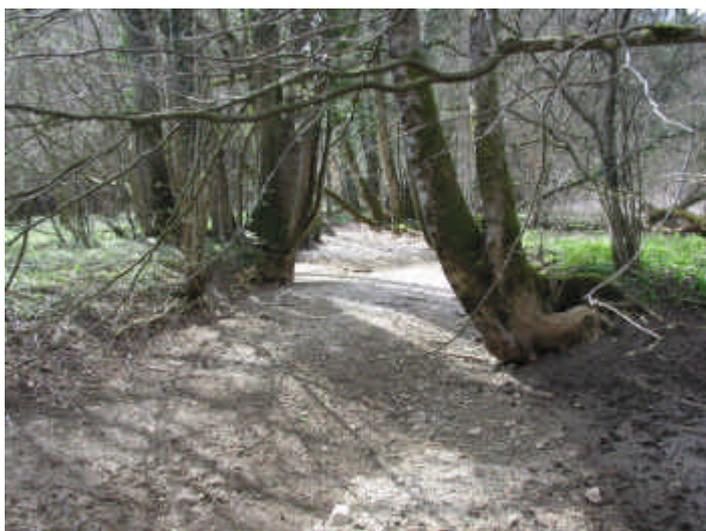
- Le cours d'eau coule dans une vallée sauvage. Le lit majeur est occupé par de la forêt et, çà et là, de plantations de ligneux. En rive gauche, la rivière est longée, sur ce secteur, par une route forestière qui limite l'expansion des crues.
- Les berges ont une qualité physique correcte. La ripisylve manque d'entretien.
- Le débit subit des assècs estivaux importants. L'amont de ce secteur, en eau lors de notre visite d'automne, est alimenté par les étangs. Des pertes naturelles à mi-parcours du tronçon 2b assèchent le lit.
- Le lit mineur, a gardé, malgré la contrainte de la route en rive gauche, un tracé sinueux quasi-naturel.

photo 7 : aval du tronçon 2a (avril 2003)

L'indice potentiel sur ce secteur est correct : un entretien de la végétation est à prescrire.

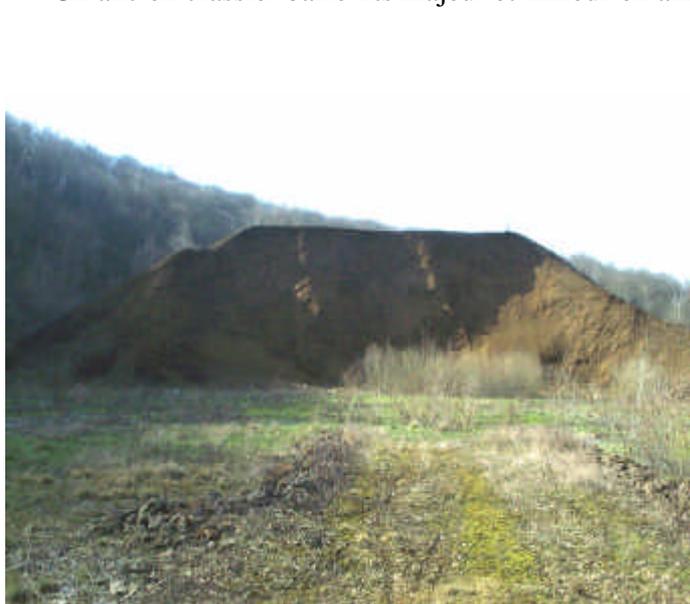
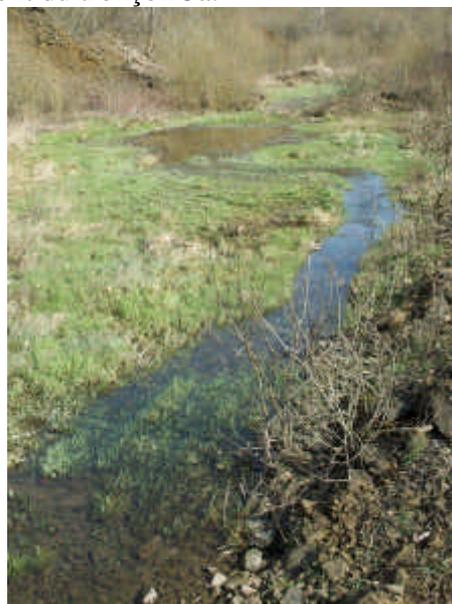
- Un ancien crassier barre lits majeur et mineur en amont du tronçon 3a.

photos 8 et 9 : le crassier vu de l'aval (avril 2003) et l'écoulement à l'aval de celui-ci en période humide (mars 2002)

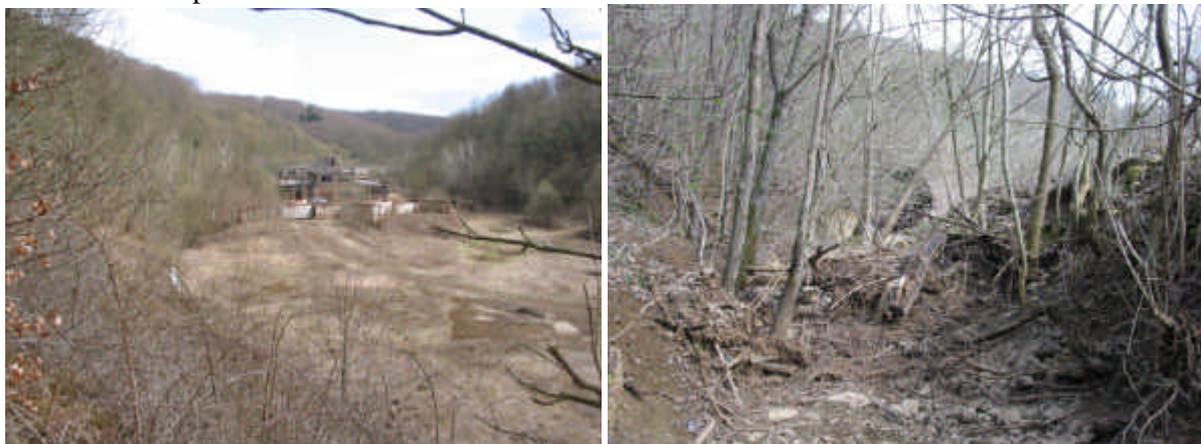
- Le lit majeur est en quasi-totalité artificialisé puisqu'il se trouve au sein d'une friche industrielle (ancienne mine du Conroy). L'inondabilité est réduite du fait du remblaiement du lit et de la présence prépondérante de digues, les annexes hydrauliques sont quasi-inexistantes : un reliquat d'annexes étant toutefois observable, quand il y a de l'eau, sur les 100 premiers mètres en aval du crassier.

photos 10 et 11 : ancienne mine du Conroy (à gauche) et lit endigué à l'amont du busage (à droite) (avril 2003)

Entretien de la ripisylve sur les secteurs découverts.

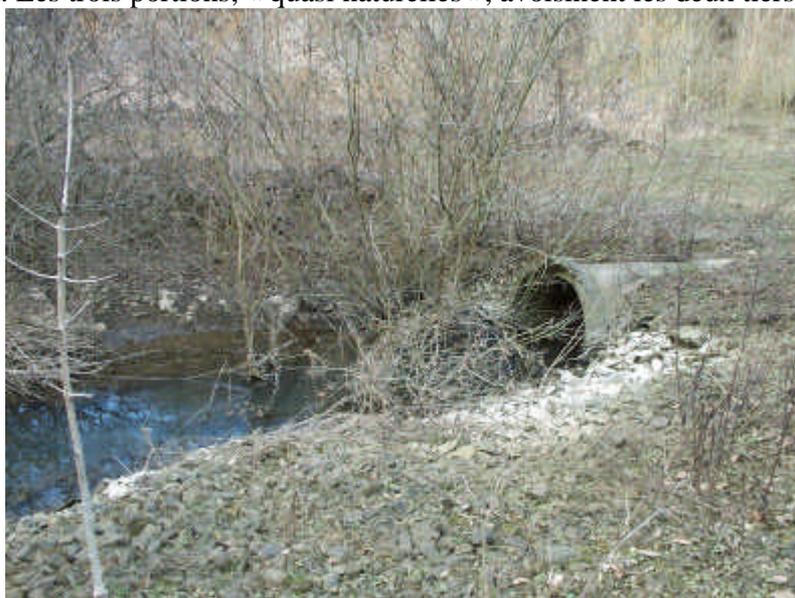
- Sur ce secteur, trois parties découvertes assez naturelles bien qu'endiguées, sont séparées par une longue partie busée à l'amont de l'usine puis par deux secteurs couverts au sein de celle-ci. Les trois portions, « quasi naturelles », avoisinent les deux tiers du linéaire.

photo 12 : entrée du busage (limite tronçons 3a et 3b) mars 2003

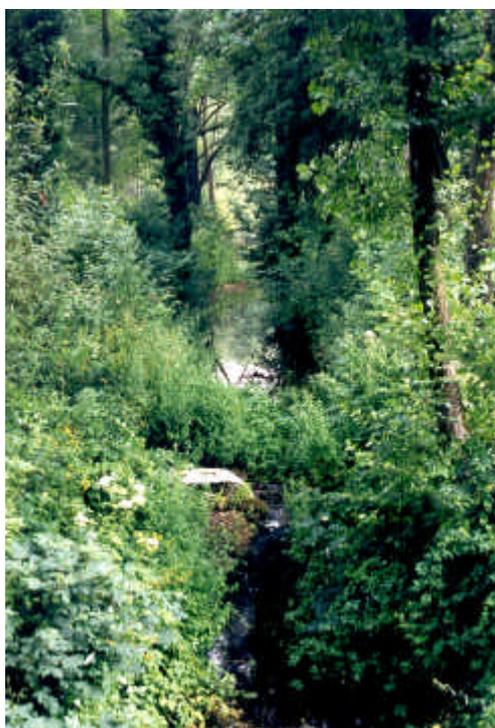
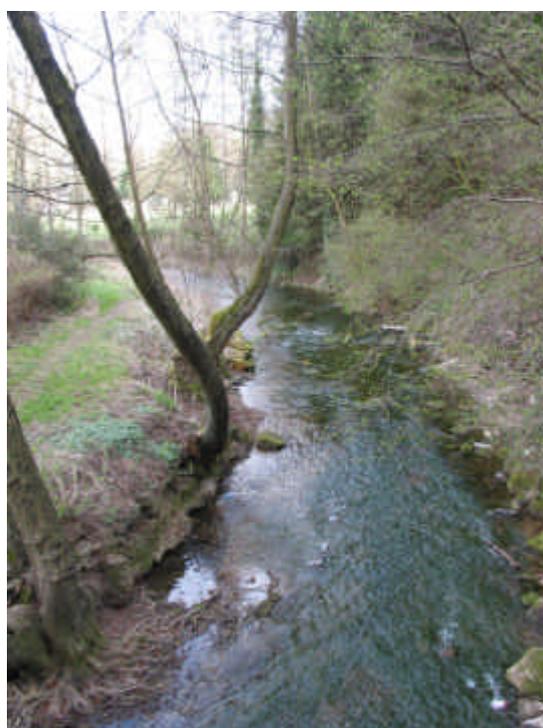
photos 13 et 14 : Le Conroy au droit du Carreau du Perrotin (1999) et à Moyeuve-Petite (avril 2003)

Ponctuellement (Carreau Perrotin), prévoir une réhabilitation écologique et une intégration paysagère des lieux sachant que ces opérations sont déjà amorcées par la démolition des anciens bâtiments.

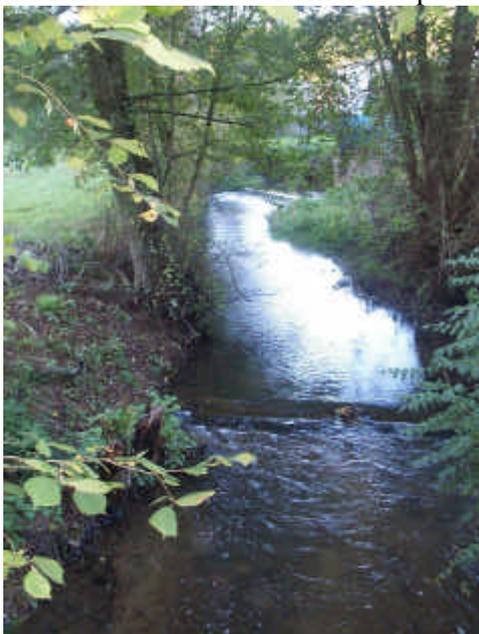
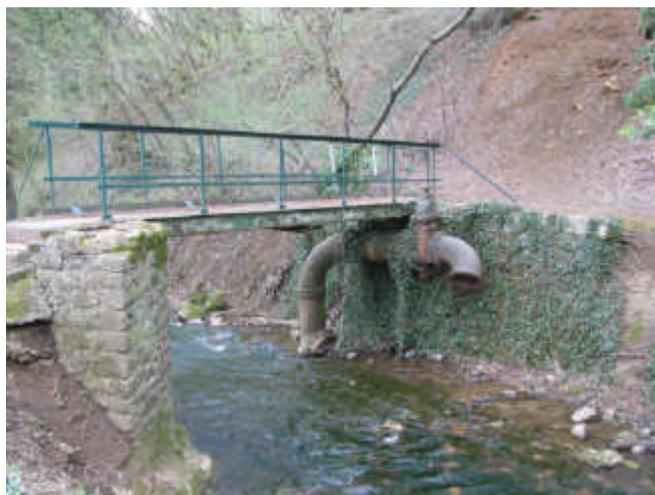
La vocation de ces seuils artisanaux semble être le maintien d'une lame d'eau suffisante à but halieutique. A partir de la zone de loisirs, ils sont constitués de glissières routières placées en travers du lit. Ce type d'aménagement de fortune a malheureusement très probablement un impact globalement négatif en limitant les possibilités de circulation du poisson et donc son accès à certains secteurs indispensables à sa survie. La mise en place d'épis tel celui situé à l'entrée de Moyeuve-Grande est plus satisfaisante, mais ces aménagements ne remplacent en rien une véritable alternance de mouilles et de radiers, bien plus apte à assurer la survie du poisson en condition d'étiage sévère.

photos 15 et 16 : exemple de petit seuil (octobre 2002) et anciens tuyaux dans Moyeuve-Petite (avril 2003)

Suppression des tuyaux (cf photo ci-dessus) dans la traversée de Moyeuve-Petite (tronçon 5c).

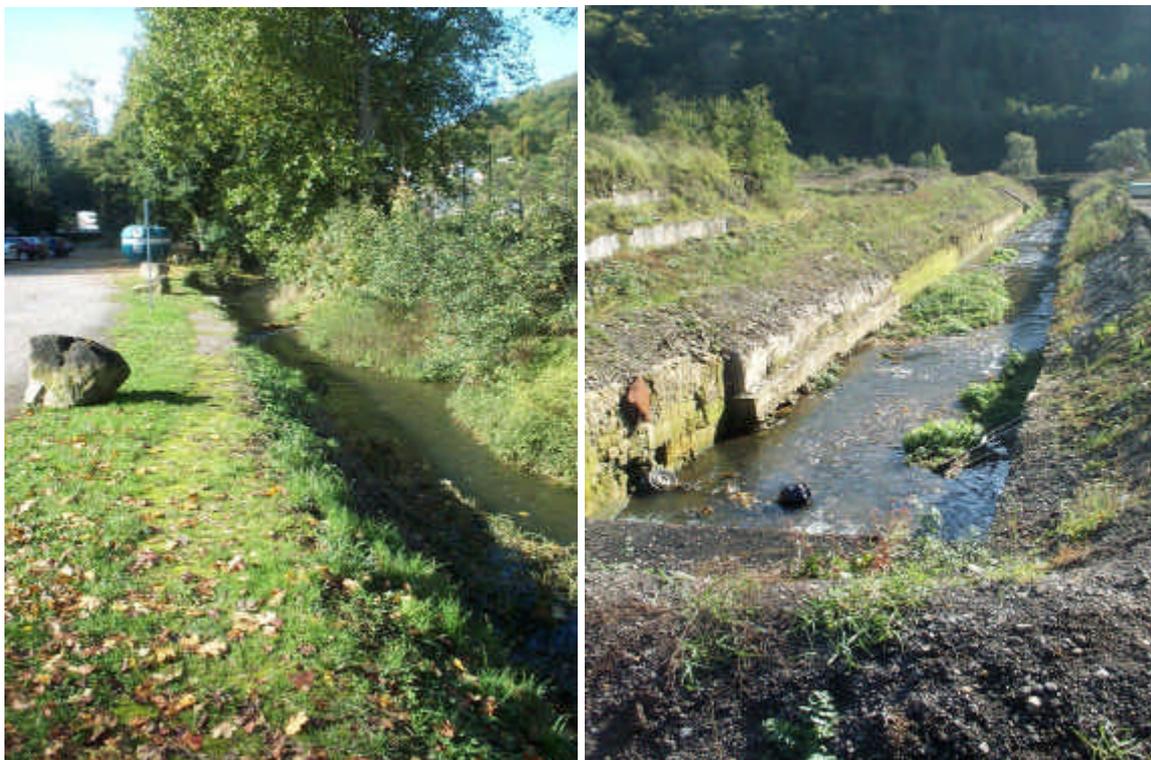
photos 17 et 18 : Le Conroy à l'amont et à l'aval (tronçon découvert) de Moyeuve-Grande (octobre 2002)

- Le lit majeur de crue a totalement disparu au profit de zones urbaines et industrielles.
- Les berges sont fortement artificialisées, la végétation est absente exceptée sur la partie amont du tronçon où subsiste une strate arbustive perchée derrière un muret.
- Une grande partie (tronçon 6b soit 43% du linéaire de ce secteur) du lit mineur, de ce secteur, présente un niveau de dégradation ultime au regard de la morphologie et de fonctionnement d'un cours d'eau puisqu'il est recouvert par l'agglomération de Moyeuve-Grande. Bien que l'indice milieu physique donne, compte tenu de la qualité

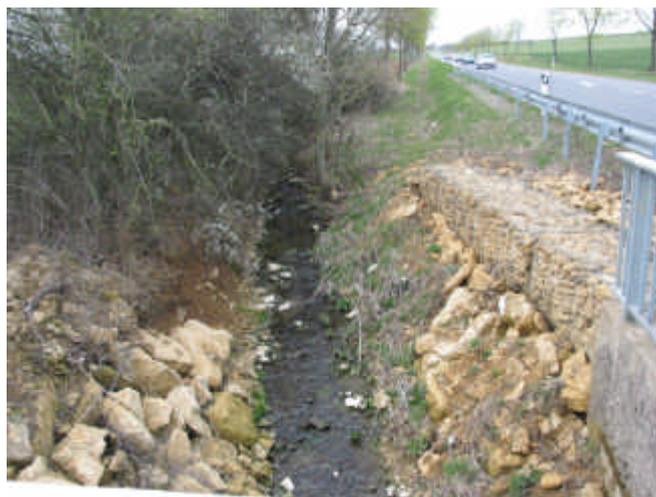
- Le lit majeur est occupé par des zones de culture ;
- Les berges sont dépourvues de ripisylve, sur près de 60 % de leur linéaire et ont subi très ponctuellement, au droit de la route D 906, des aménagements lourds (gabions) ;

photo 19 : Le Chevillon à l'amont de la traversée de la D906 : protection de berges par enrochement et gabions (avril 2003)

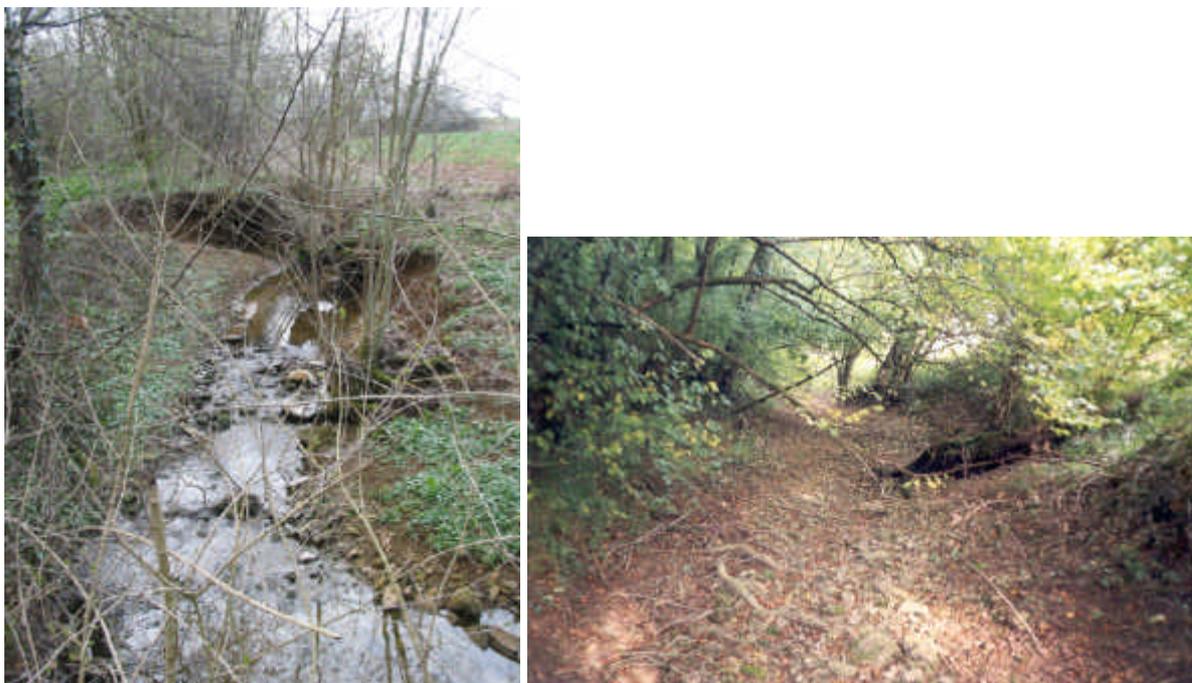
photos 20 et 21 : érosions de berge sur l'amont du tronçon 2 (avril 2003) et lit à sec à l'aval du tronçon 3b (octobre 2002)

- la qualité des berges est excellente sur ce secteur (indice de 85 à 90 %). Des traces d'érosion sont observables tout en amont du secteur, à l'entrée du cours d'eau dans le bois, mais ne posant pas problème. La ripisylve souffre, à partir du tronçon 3c, d'un défaut notable d'entretien induisant la formation potentielle d'embâcles ;

- le tronçon 3b se singularise par rapport aux autres tronçons de ce secteur. Le lit du cours d'eau, vraisemblablement rectifié, s'est enfoncé perturbant les échanges lit mineur – lit majeur et leur qualité respective : annexes hydrauliques dégradées, inondabilité modifiée, fonds et écoulements peu diversifiés, une buse infranchissable.

Gérer le problème ponctuel d'enfoncement du lit et améliorer la connexion lit mineur – lit majeur (reméandrage des secteurs rectifiés, seuils rustiques de fond pour bloquer l'enfoncement du lit, diversification des faciès par la pose d'épis,)
