**COMMUNE DE HAROL**

**RECONSTRUCTION DU PONT RUE DES GRANDS JARDINS (233P06)**  
Diagnostic écologique avant travaux

Rapport d'étude, le 13/10/2023

**TINCA Environnement**

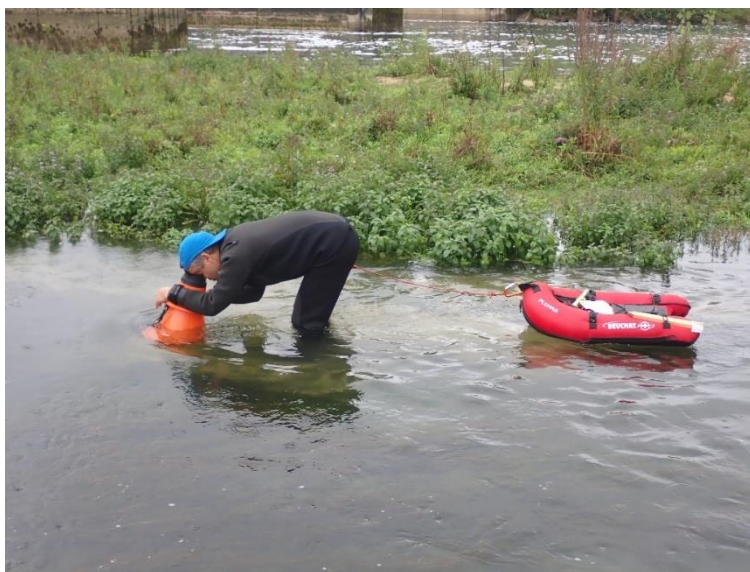
Figure 2 : Prospection à l'aquascope (Tinca, 2021)

L'inventaire des mollusques grands bivalves et des écrevisses est visuel. Lorsque la profondeur de l'habitat observé est inférieure à 1m, la recherche est réalisée à pied à l'aide d'un aquascope muni d'un éclairage puissant (4500 lumens). La prospection se fait de l'aval vers l'amont sur un linéaire défini.

Les caches à écrevisses telles que les dessous de blocs ou les enchevêtrements de bois morts sont minutieusement inspectées. L'observateur est expérimenté dans la recherche et l'identification des mollusques grands bivalves d'eau douce et des écrevisses.

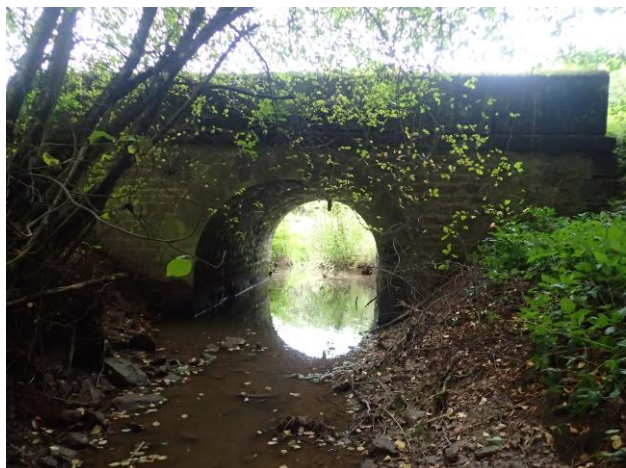
Figure 3 : Pont rue des Grands Jardins, vue aval vers amont

Le pont est constitué d'une voute formée de moellons jointés d'ouverture 3,5 m.

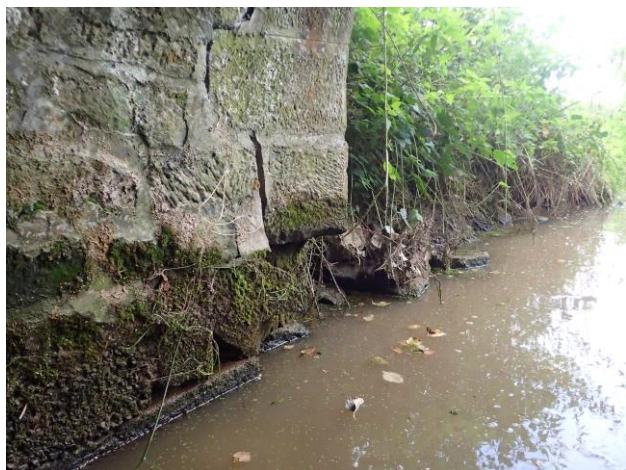
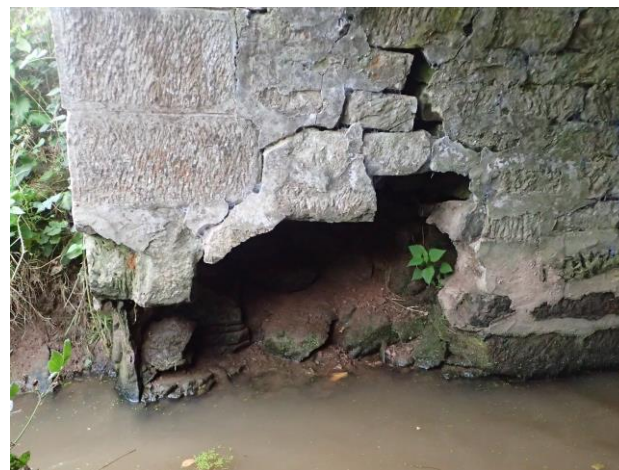
Les culées de pont sont endommagées en rive droite et en rive gauche.

Figure 5 : Culées de pont endommagées

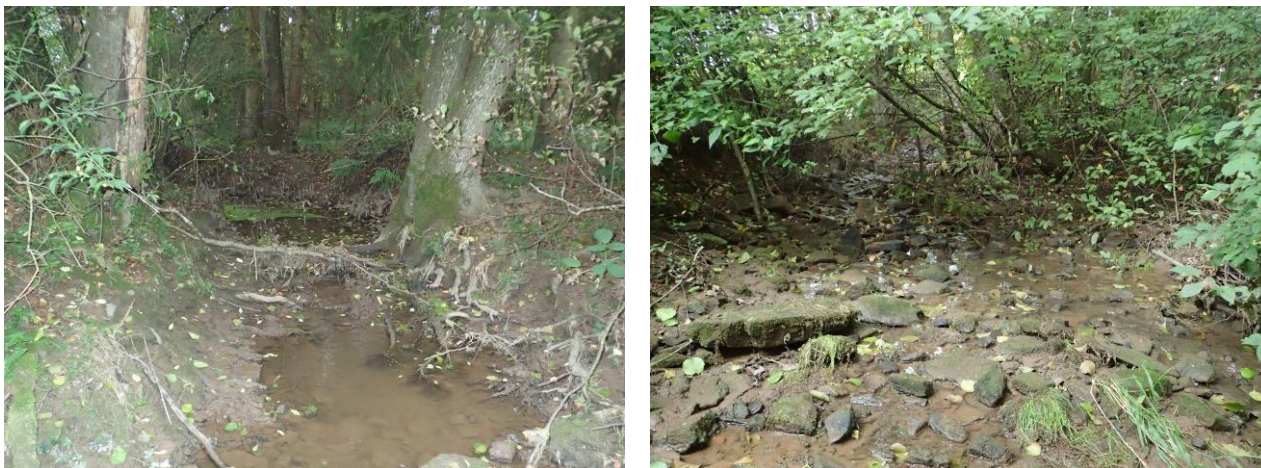
Figure 6 : Ruisseau à l'aval de l'ouvrage 233P06

Le cours d'eau sinue dans un environnement forestier à l'aval du pont. La largeur du lit mouillé avoisine 1 m et la hauteur moyenne des berges est de 0,5 m. Le fond du lit est constitué de pierres fines et de pierres grossières plus ou moins nappées d'éléments vaseux. Le débit du cours d'eau est très faible et le lit est à sec par endroits.

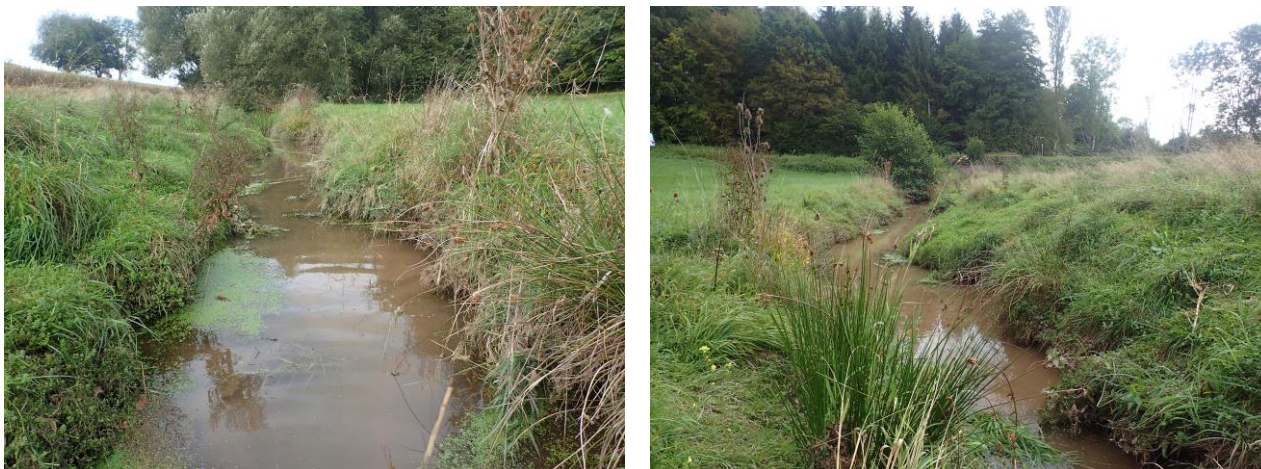
Figure 7 : Ruisseau à l'amont de l'ouvrage 233P06

A l'amont de l'ouvrage le cours d'eau évolue de façon plus rectiligne entre une culture de maïs en rive droite et une prairie en rive gauche. Le faciès d'écoulement est du type plat lent. La hauteur des berges est de 0.5 m, la largeur du lit mouillé avoisine 1 m et la hauteur d'eau est inférieure à 0.8 m. Le courant est nul et le substrat est formé de vase sur une épaisseur supérieure à 0.3 m.

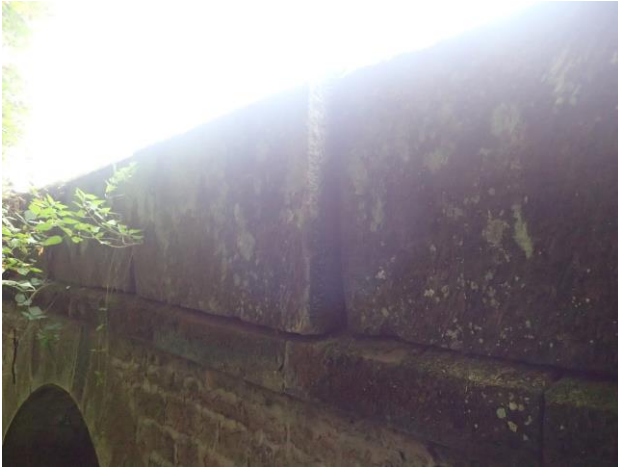
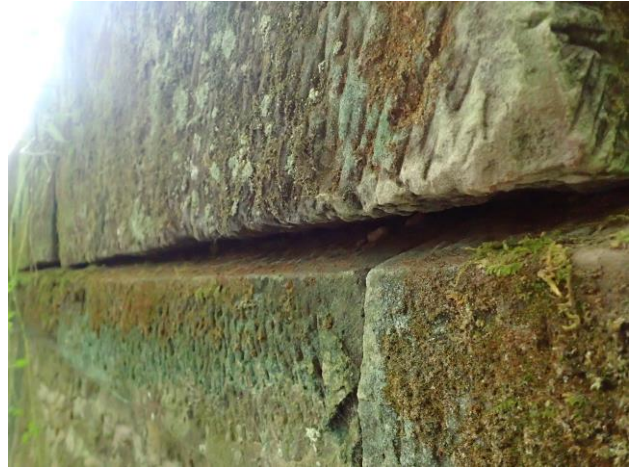
Une fissure horizontale de profondeur 0.10 m apparaît sous le parapet à l'aval du pont. Cette fissure constitue un habitat potentiel et jugé moyennement favorable pour les chiroptères.

Figure 9 : Fissure sous le parapet aval du pont

La voute du pont présente un réseau de fissures très favorables aux chauves-souris et aux petits oiseaux cavernicoles. **Un diagnostic approfondi et mené par un spécialiste doit être établi afin d'évaluer les enjeux environnementaux au regard des chauves-souris et des oiseaux.**

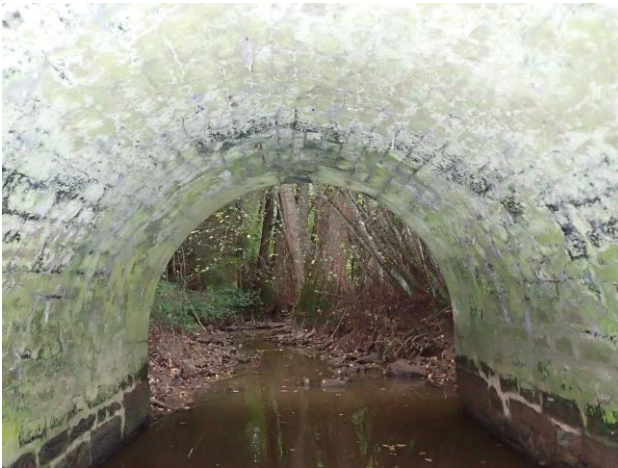
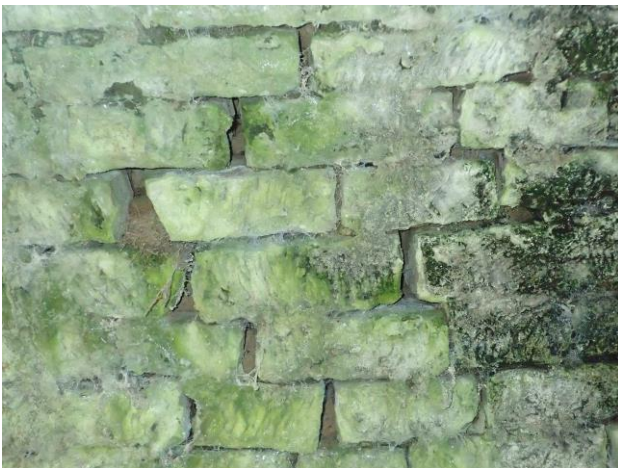
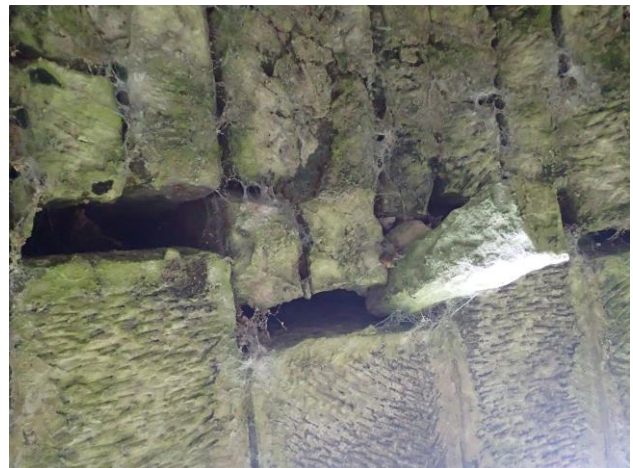
La voûte présente des disjointements sur une superficie totale d'environ 4 m<sup>2</sup> sur ses parties aval et amont. La partie médiane de la voûte est intacte.

Figure 10 : Disjointement des moellons dans la voûte du pont

Les fissures formées dans la voûte ont été inspectées à l'aide d'un éclairage puissant le 21/09/2023. Aucun chiroptère ou nid d'oiseau ne fut découvert. Néanmoins, les fissures sont profondes et toutes des cavités ne sont pas accessibles.

Le réseau de fissures et cavités dans la voute du pont de l'ouvrage constitue un habitat jugé très favorable aux chiroptères.

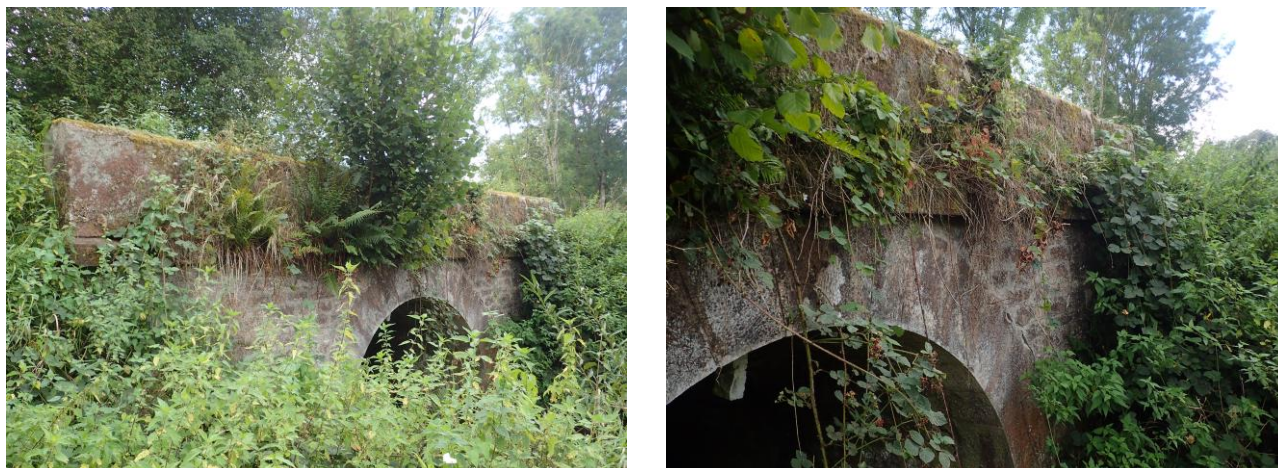
Aucun nid d'oiseau ne fut trouvé dans la structure interne et externe du pont. Un noisetier et différents végétaux ont profités de la fissure sous le parapet amont et de l'ensoleillement pour s'enraciner et croître. Cet espace pourrait être propice à la nidification des oiseaux.

Figure 11 : Espace propice à la nidification des oiseaux au pieds du parapet amont
