# Concerne les travaux de rétablissement de la continuité écologique de l'Ornain au niveau d'un pont départemental à Neuville-sur-Ornain

### 2.2 - SOLUTION D'AMENAGEMENT RETENUE

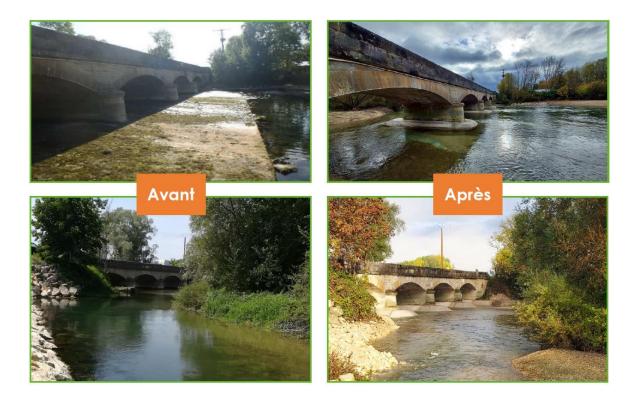
En 2022, le Département a effectué des travaux de rétablissement de la continuité écologique au droit d'un premier pont départemental, à Rancourt-sur-Ornain via l'arasement des quatre radiers accompagné de leur reconstitution, en béton armé, à une cote inférieure, de -0.8 à -1.1 m.

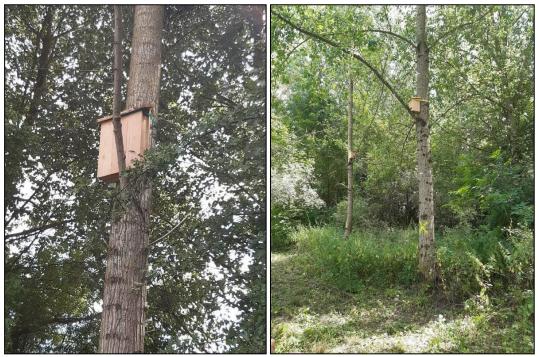
- Une solution de gîtes alternatifs a été proposée aux Chiroptères, pour toute la durée des travaux. 24 nichoirs ont été installés en rive gauche amont du pont, au sein de la ripisylve avant le démarrage des travaux.

Gîte « colonie » et individuel installés dans le cadre des travaux à Rancourt-sur-Ornain

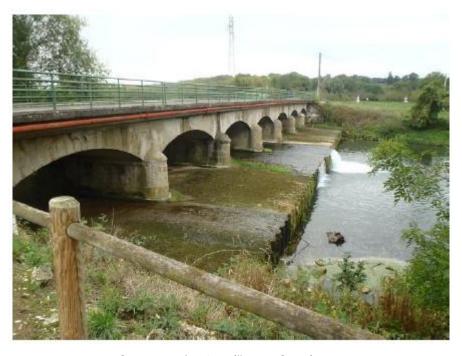
Ouvrage de Neuville-sur-Ornain

Le pont de Neuville-sur-Ornain (RD122) dont le radier forme une chute de plus d'1,7 m infranchissable pour la piscifaune (n°ROE : 52748).

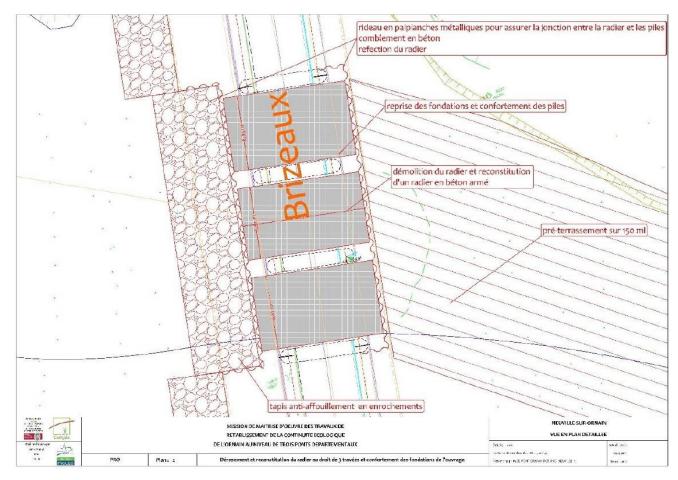
Aménagement proposé

Pour l'ouvrage de Neuville-sur-Ornain (travaux 2023), la solution technique retenue est l'arasement complet du radier au droit des trois travées centrales associé au renforcement des piles de pont (à l'aide de micropieux ou en variante, de tirants) et la création de radiers en béton armé reconstitués 2.45 m plus bas que les radiers actuels.

- Les radiers au droit des trois travées centrales seront démolis, puis des radiers en bétons armés seront reconstitués. Ces interventions sont réalisées notamment à l'aide d'une pelle hydraulique associée à un dumper. Un brise roche hydraulique est employé pour la démolition. Le béton sera pompé depuis des toupies se trouvant en dehors du pont;

- Un tapis anti-affouillement constitué de blocs calcaires sera installé sur un géotextile synthétique, à l'aval immédiat du pont, sur un linéaire de 5 mètres. La création de la structure enrochée sera réalisée à l'aide d'une pelle hydraulique. Les enrochements seront déposés un à un :

- Le linéaire amont du pont, bénéficiera d'un pré-terrassement, sur 150 mètres, à une pente adaptée (1%). Une gestion sélective de la ripisylve sera menée en parallèle sur cette zone de pré-terrassement;
