RAPPORT TECHNIQUE DU DIAGNOSTIC PRÉVENTIF BIODIVERSITÉ
CHIROPTÈRES -> PHASE DE PHASE D'ESTIVAGE-MISE BAS
AVIFAUNE -> PHASE DE PHASE DE NIDIFICATION

Projet de restauration de l'église saint Libaire de Grand - (88)

Novembre 2024

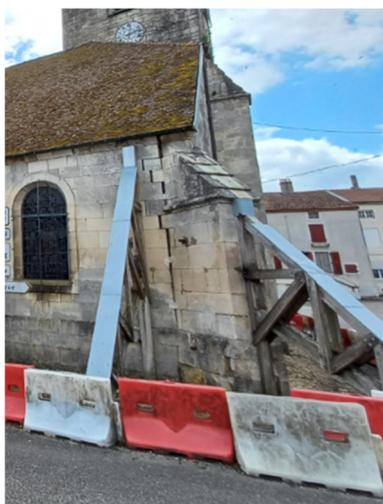
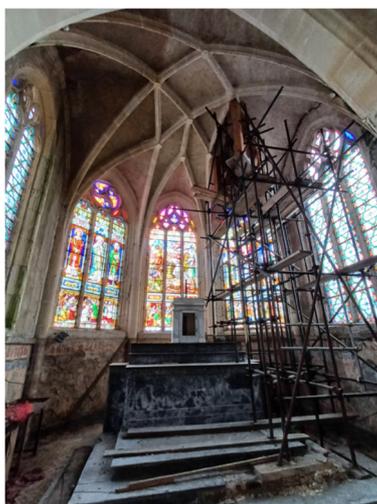
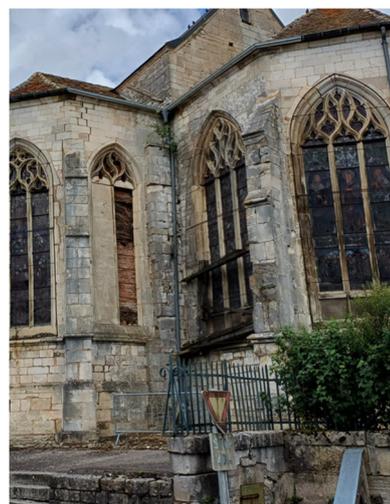
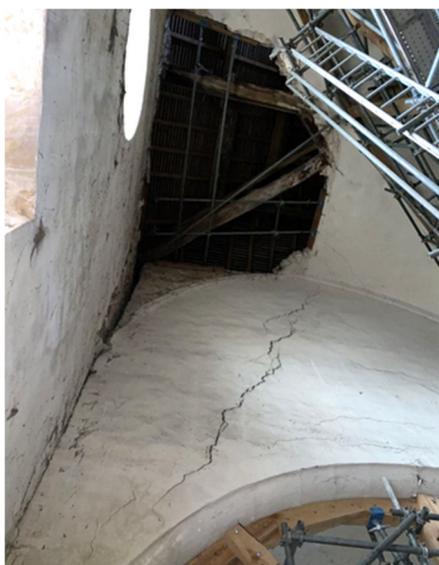
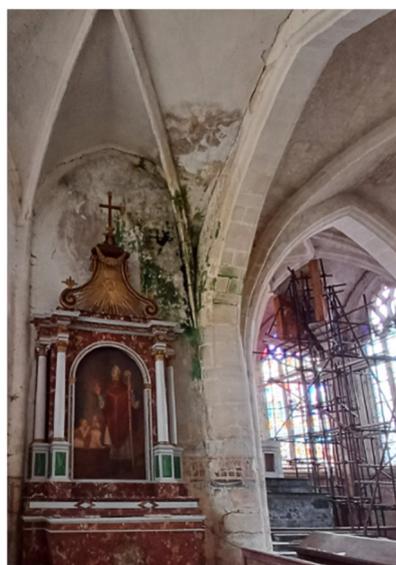
D’importants désordres ont été constatés sur l’église saint Libaire de Grand (Vosges), hormis sur la tour-clocher en bon état général structurel.

En raison de son état de délabrement, l’édifice est fermé au public depuis 1997 soit depuis 27 ans. L’édifice est classé aux monuments historiques depuis 1994. Un important programme de réhabilitation est prévu. Le projet a été sélectionné par la Mission Stéphane Bern et bénéficiera du Loto du Patrimoine 2024.

Source : l’Adt et Fondation du Patrimoine pour la photo du trou béant dans la voûte de la 1^{ère} travée du collatéral nord.

L’objectif de ces travaux d’urgence consiste à pérenniser l’édifice et à le rouvrir au public. Ceci implique de stabiliser les désordres structurels existants et de garantir la mise hors d’eau – hors d’air de l’édifice.

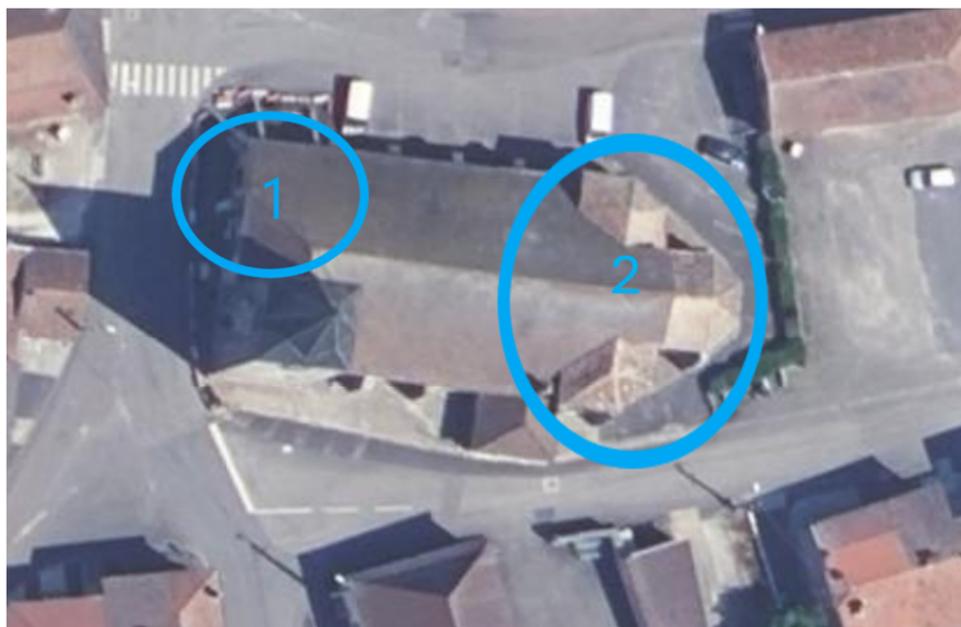
Le chantier de sauvegarde de l'édifice s'organise sur **14 mois suivant 2 phases principales** à partir du 1^{er} semestre 2025 :

- la 1^{ère} portant sur la 1^{ère} travée du collatéral nord à proximité de la tour-clocher ;
- la 2^{nde} (la plus conséquente) portant sur le chevet et croisée du transept.

Les deux phases étaient initialement programmées de façon inversée mais pour laisser au maître d'ouvrage le temps d'obtenir l'autorisation préfectorale de destruction du support de nidification de l'Effraie des clochers sur le secteur est, le chantier débutera à l'ouest (pas d'enjeux dans cette zone de chantier) début 2025. Il n'y a pas d'interaction avec la faune protégée sur la phase 1. Pour la phase 2, le chantier pourra débuter après la destruction du support de nidification sous autorisation préfectorale début 2025.

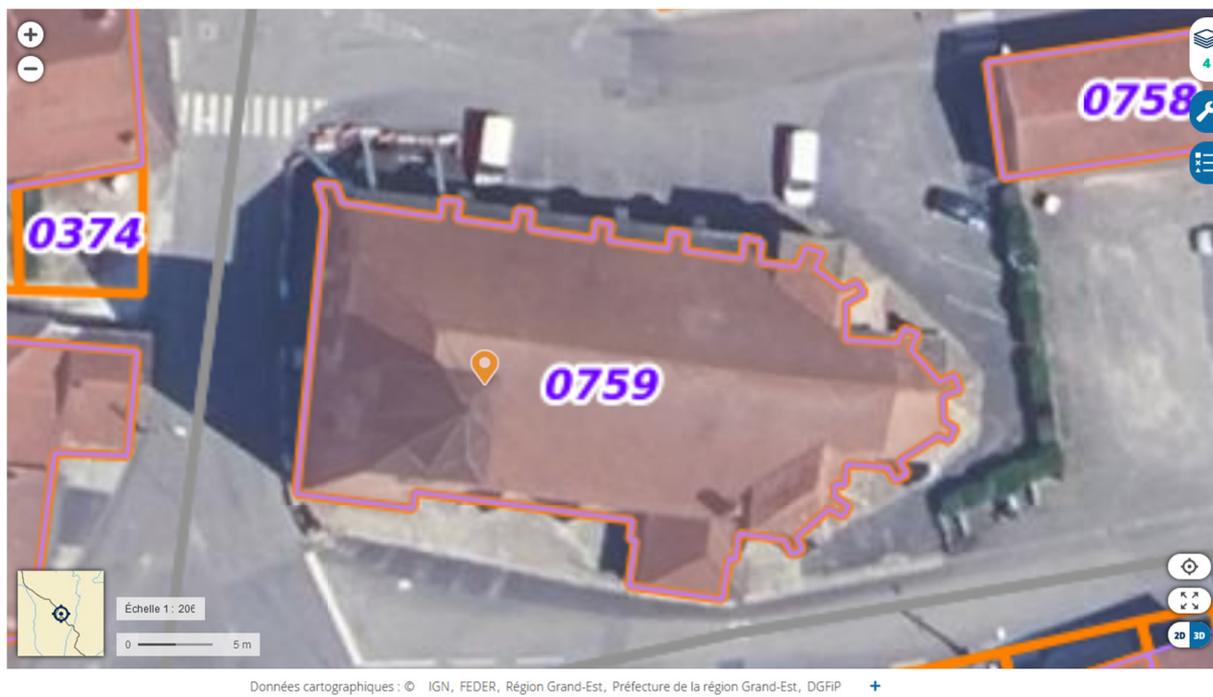
Dénominations de certaines parties (photo l'AdT)

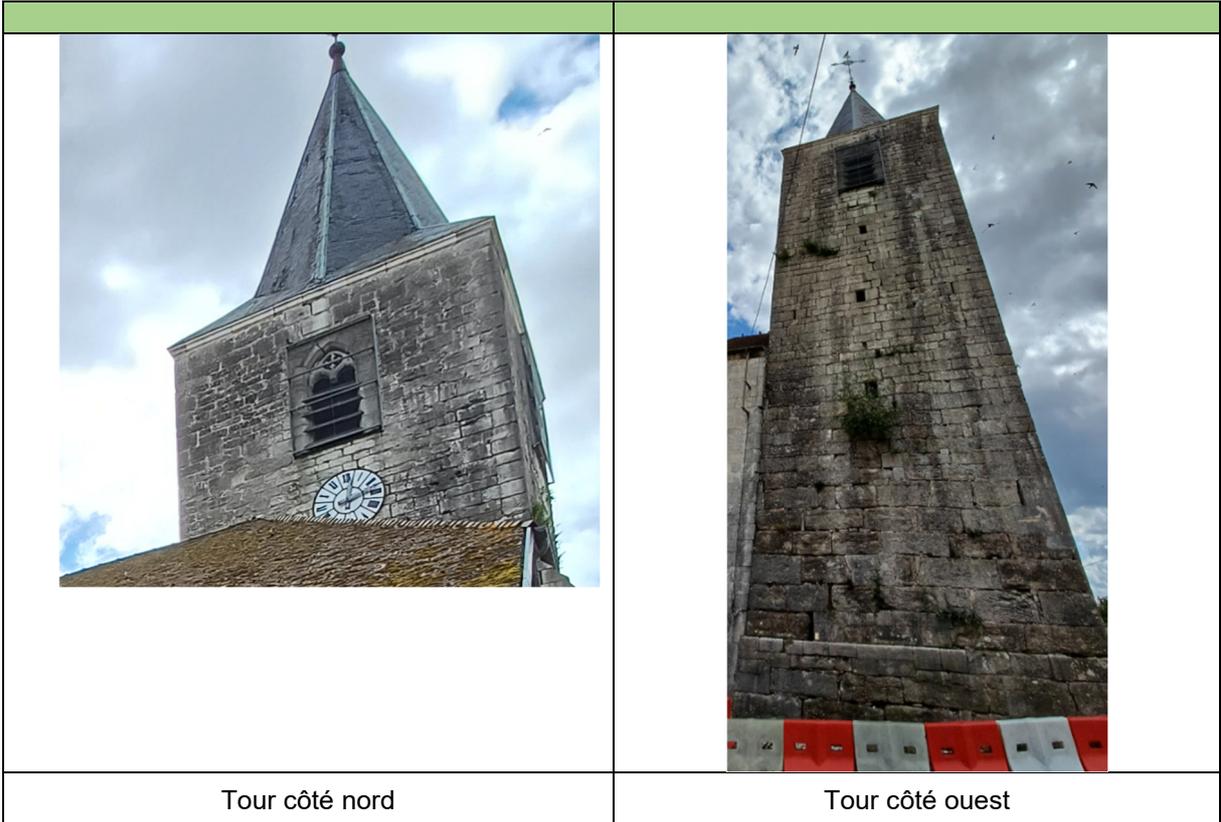
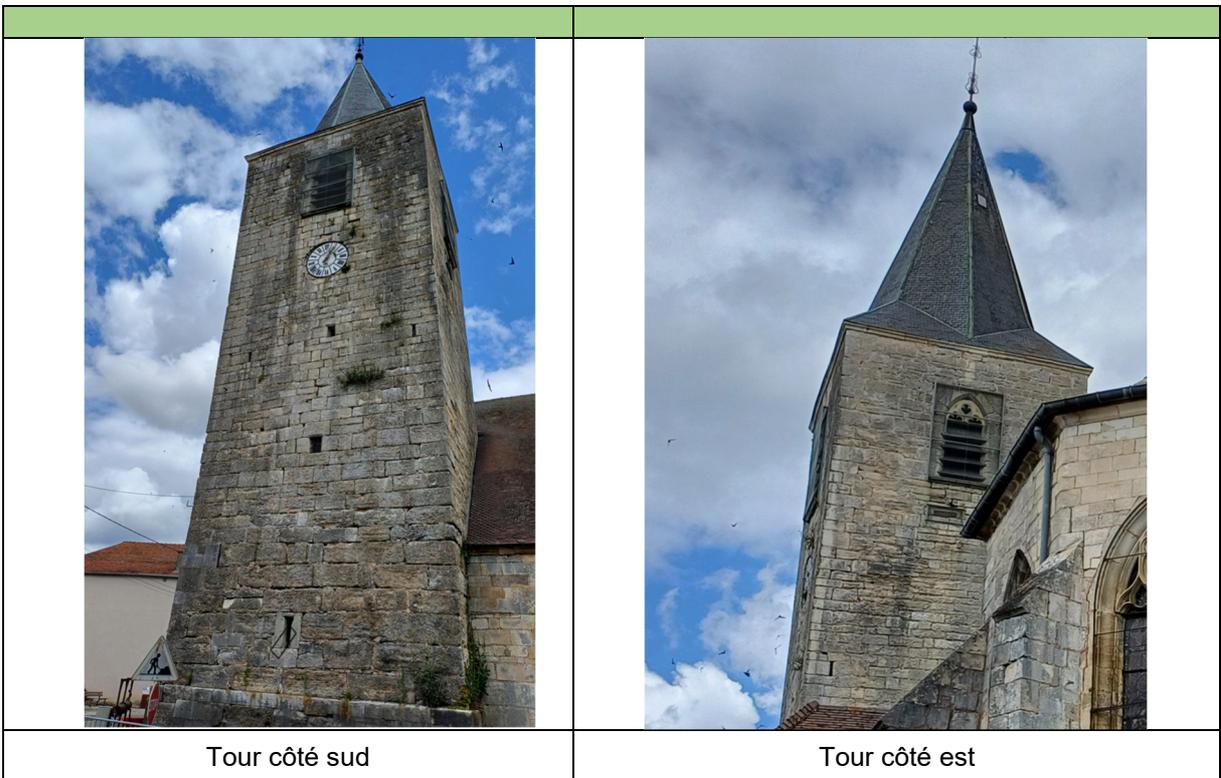
Tour-clocher

La tour-clocher n'est pas concerné par les travaux car l'état structurel est satisfaisant. Elle est située dans l'angle sud-ouest de l'édifice. Par sa taille, elle écrase la perception visuelle du reste de l'édifice.

Chauves-souris : pas d'individus, pas de suint et pas de guano. L'un ou l'autre individu erratiques ne sont cependant pas exclus (de passage) avec l'utilisation de l'édifice comme reposoir temporaire.

L'observation en « sortie de gîte » le 17/07/2024 (+18°C, couvert nuageux 2/8, vent nul) n'a révélé aucune émergence d'individu ou de colonie de Chiroptères sur l'édifice. Seulement deux contacts de Pipistrelle commune et de Sérotine en déplacement ont été notés aux alentours.

Oiseaux : la tour-clocher abrite sur ses façades monumentales ouest et sud une importante colonie de **Martinet noir *Apus apus***. 70 individus ont été observés en vol encore au crépuscule avant de rejoindre la tour pour la nuit. Les cris des jeunes « au nid » étaient nettement audibles en début de soirée. L'espèce et son habitat sont protégés. Migrateur transaharien, le Martinet noir installe ses colonies en Lorraine courant mai et les quittent en juillet-août.

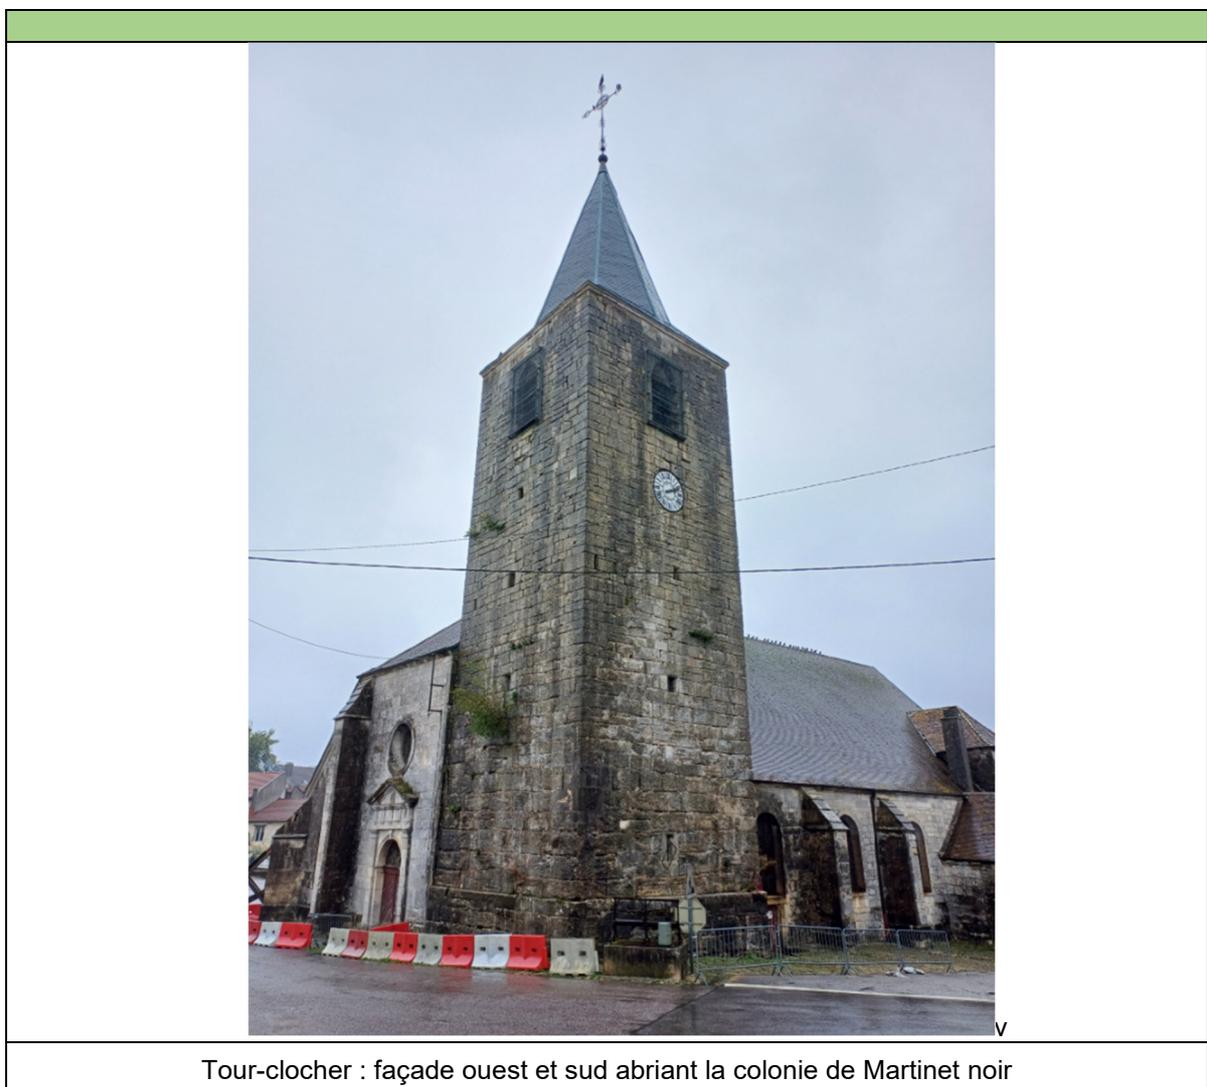
Tour-clocher : façade ouest et sud abriant la colonie de Martinet noir

Les deux façades monumentales de la tour-clocher servant à la nidification du Martinet noir sont bien visibles sur ce document photographique de la Région Grand Est. Les deux tiers inférieurs de ces deux façades présentent des meurtrières.

La tour-clocher présente un enjeu avec une importante colonie de **Martinet noir** (70 individus observés) **mais cette tour n'est pas visée par les travaux**. Les deux monumentales façades utilisées par l'espèce ne sont par ailleurs **pas concernées par les installations de chantier ; l'espèce ne sera pas impactée**.

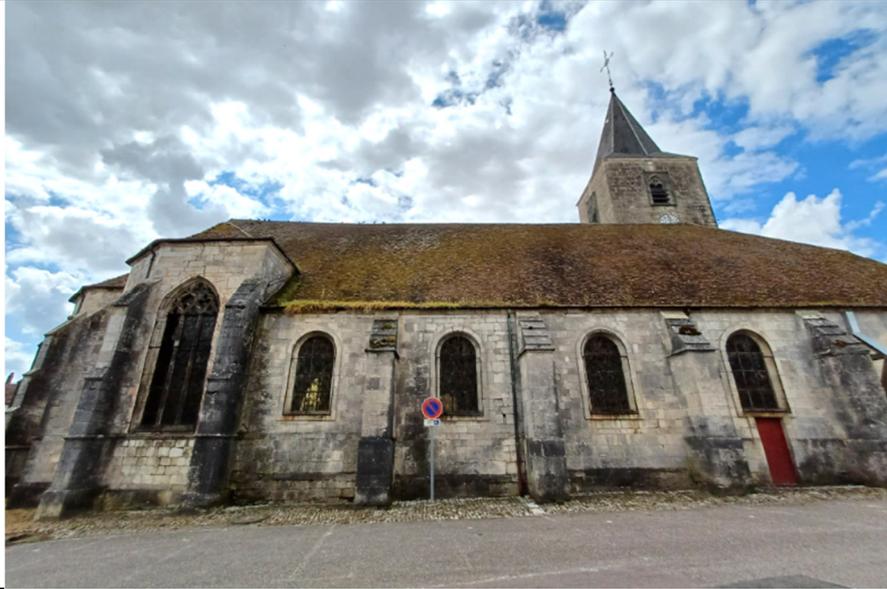
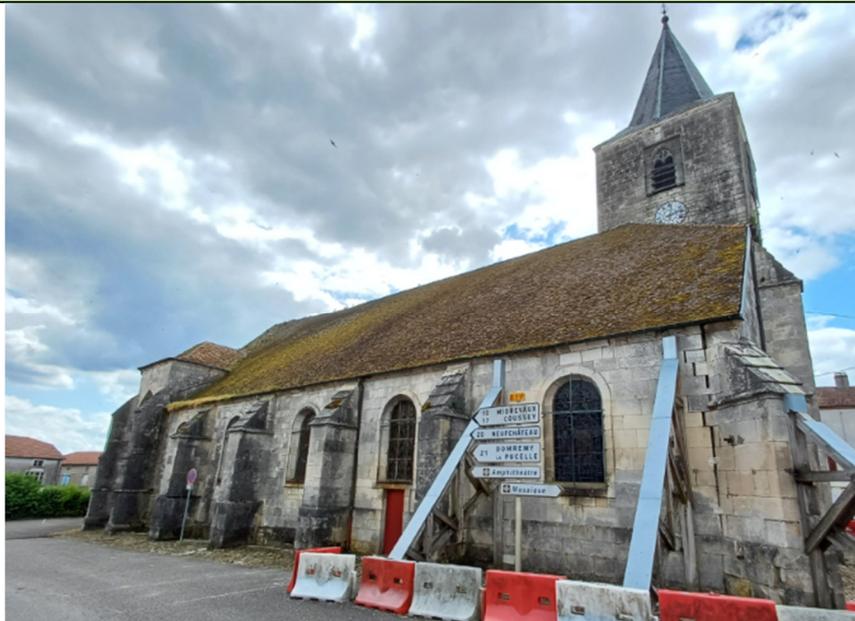
Façade nord du vaisseau central

Chauves-souris : pas d'individus, pas de suint et pas de guano. L'un ou l'autre individu erratiques ne sont cependant pas exclus (de passage) avec l'utilisation de l'édifice comme reposoir temporaire.

L'observation en « sortie de gîte » le 17/07/2024 n'a révélé aucune émergence d'individu ou de colonie de Chiroptères sur l'édifice. Seulement deux contacts de Pipistrelle commune et de Sérotine en déplacement ont été notés aux alentours.

Oiseaux : rien à signaler.

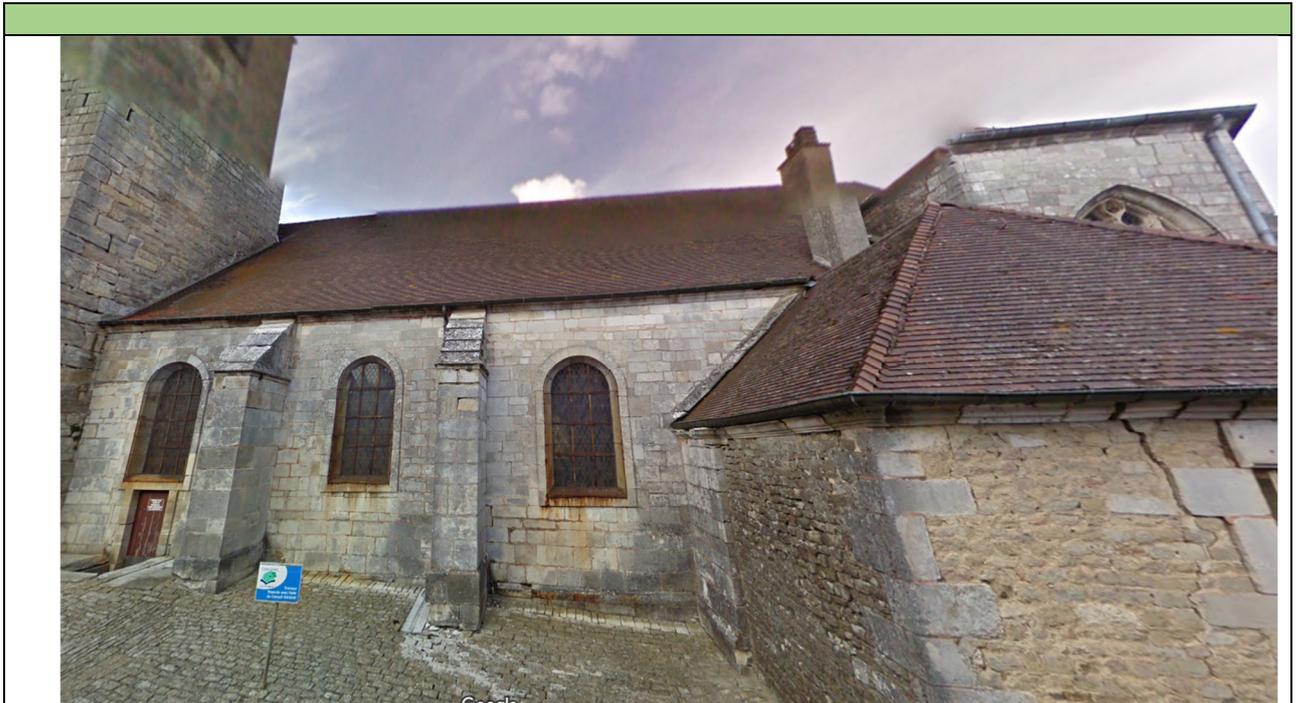
Façade sud du vaisseau central

Chauves-souris : pas d'individus, pas de suint et pas de guano. L'un ou l'autre individu erratiques ne sont cependant pas exclus (de passage) avec l'utilisation de l'édifice comme reposoir temporaire.

L'observation en « sortie de gîte » le 17/07/2024 n'a révélé aucune émergence d'individu ou de colonie de Chiroptères sur l'édifice. Seulement deux contacts de Pipistrelle commune et de Sérotine en déplacement ont été notés aux alentours.

Oiseaux : rien à signaler.

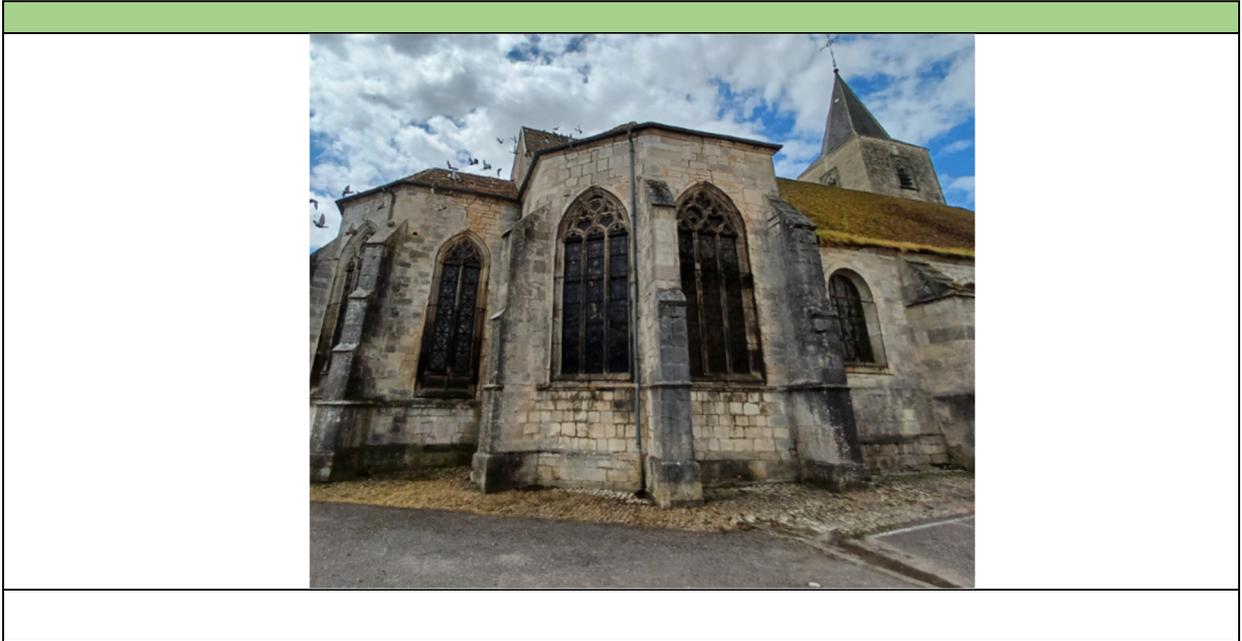
Chapelle nord

Chauves-souris : pas d'individus, pas de suint et pas de guano. L'un ou l'autre individu erratiques ne sont cependant pas exclus (de passage) avec l'utilisation de l'édifice comme reposoir temporaire.

L'observation en « sortie de gîte » le 17/07/2024 n'a révélé aucune émergence d'individu ou de colonie de Chiroptères sur l'édifice. Seulement deux contacts de Pipistrelle commune et de Sérotine en déplacement ont été notés aux alentours.

Oiseaux : rien à signaler.

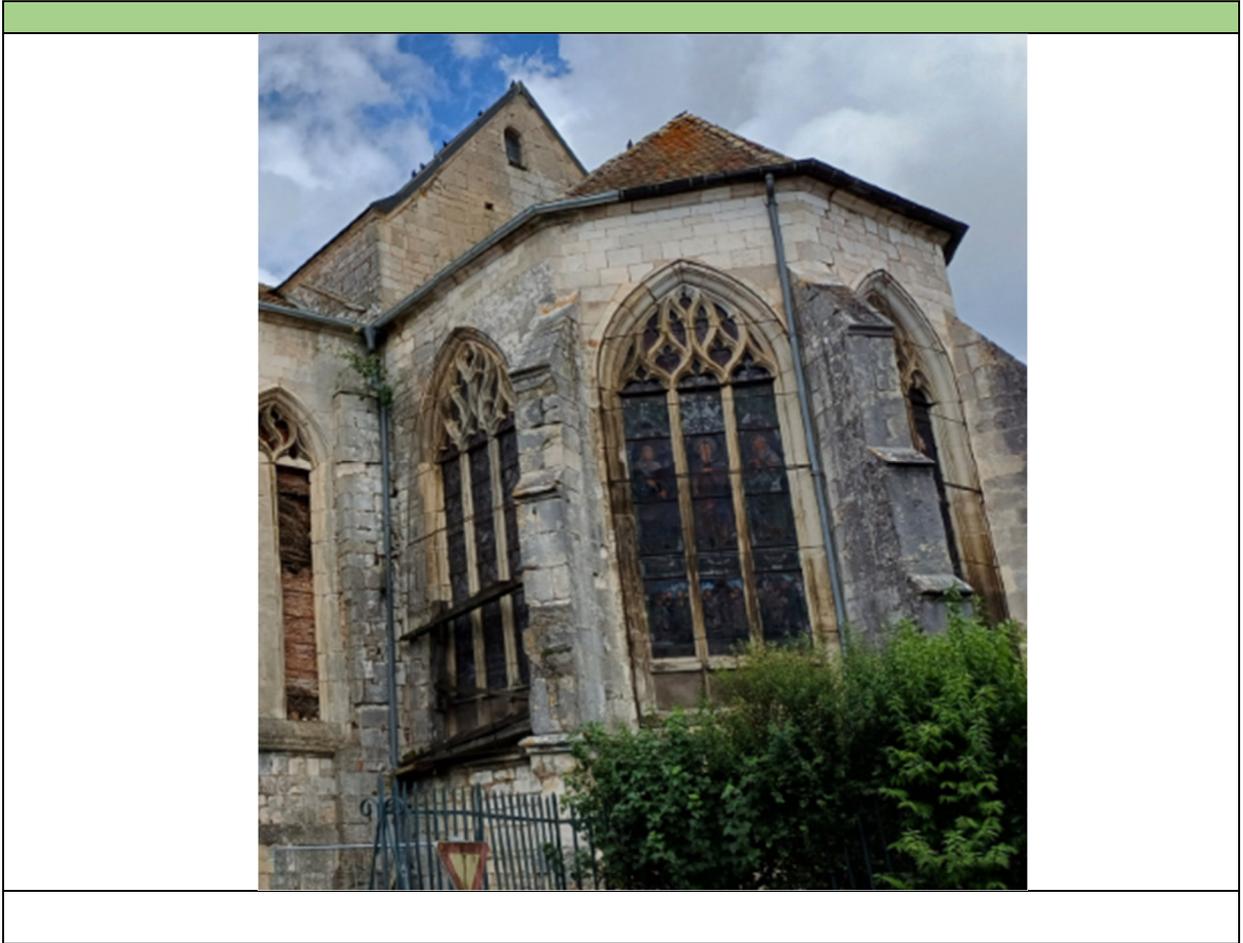
Chapelle « centrale »

Chauves-souris : pas d'individus, pas de suint et pas de guano. L'un ou l'autre individu erratiques ne sont cependant pas exclus (de passage) avec l'utilisation de l'édifice comme reposoir temporaire.

L'observation en « sortie de gîte » le 17/07/2024 n'a révélé aucune émergence d'individu ou de colonie de Chiroptères sur l'édifice. Seulement deux contacts de Pipistrelle commune et de Sérotine en déplacement ont été notés aux alentours.

Oiseaux : rien à signaler.

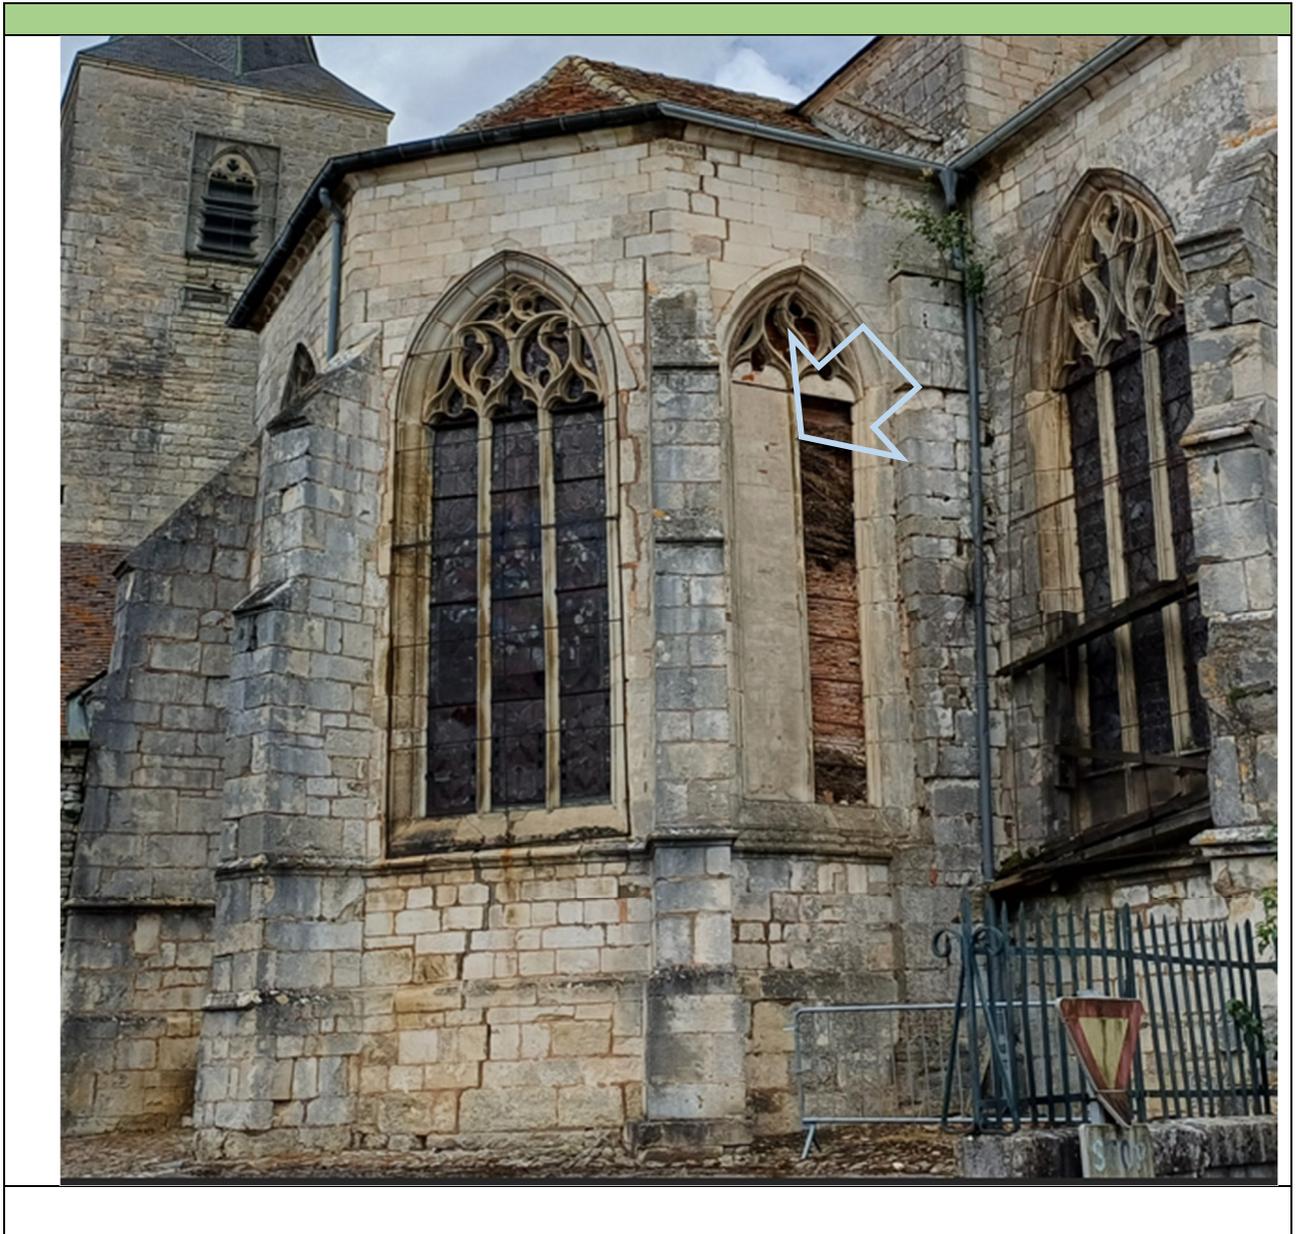
Chapelle sud

Chauves-souris : pas d'individus, pas de suint et pas de guano. L'un ou l'autre individu erratiques ne sont cependant pas exclus (de passage) avec l'utilisation de l'édifice comme reposoir temporaire.

L'observation en « sortie de gîte » le 17/07/2024 n'a révélé aucune émergence d'individu ou de colonie de Chiroptères sur l'édifice. Seulement deux contacts de Pipistrelle commune et de Sérotine en déplacement ont été notés aux alentours.

Oiseaux : nidification d'un **couple d'Effraie des clochers**. Une baie de la chapelle sud a été condamnée en raison de la présence d'un autel à son verso, au sein l'édifice (idem pour la chapelle nord). Des briques rouges ont été maçonnées, initialement sur l'ensemble de la partie rectangulaire de la baie. Les ravages du temps ont causé le démantèlement de la partie droite en briques. Des pigeons domestiques s'y sont installés accumulant au fil des décennies des kilogrammes de déjections (masses brunes visibles sur la photo à proximité des briques).

L'Effraie s'est installée sur la masse de déjection, à l'arrière de la partie maçonnée droite, encore en place.

L'ensemble hétérogène formé par le mortier, les briques et les déjections de pigeons se délitent et tombent petit à petit sur la voie publique.

De jeunes Effraies des clochers au nid ont été entendues le 17/07/2024.

Pour éviter de rompre le cycle biologique de l'espèce et de détruire des individus, il sera procédé à la neutralisation de la baie ruinée (ne pouvant structurellement être conservée en l'état) du bras sud du transept avant la fin de l'hiver 2024-2025 après la vérification impérative de l'absence de nidification par un ornithologue.

Neutralisation de la baie ruinée du bras sud du transept après vérification de l'absence de nidification par un ornithologue (**ME01**) avant la fin de l'hiver 2024-2025. Cette neutralisation consiste à détruire un mur de briques rouges, en cours de déstructuration, qui occupe une partie de la baie occultée.

Pose d'1 nichoir à Effraie des clochers (**MC01**) en novembre 2024 dans une baie de la tour-clocher.

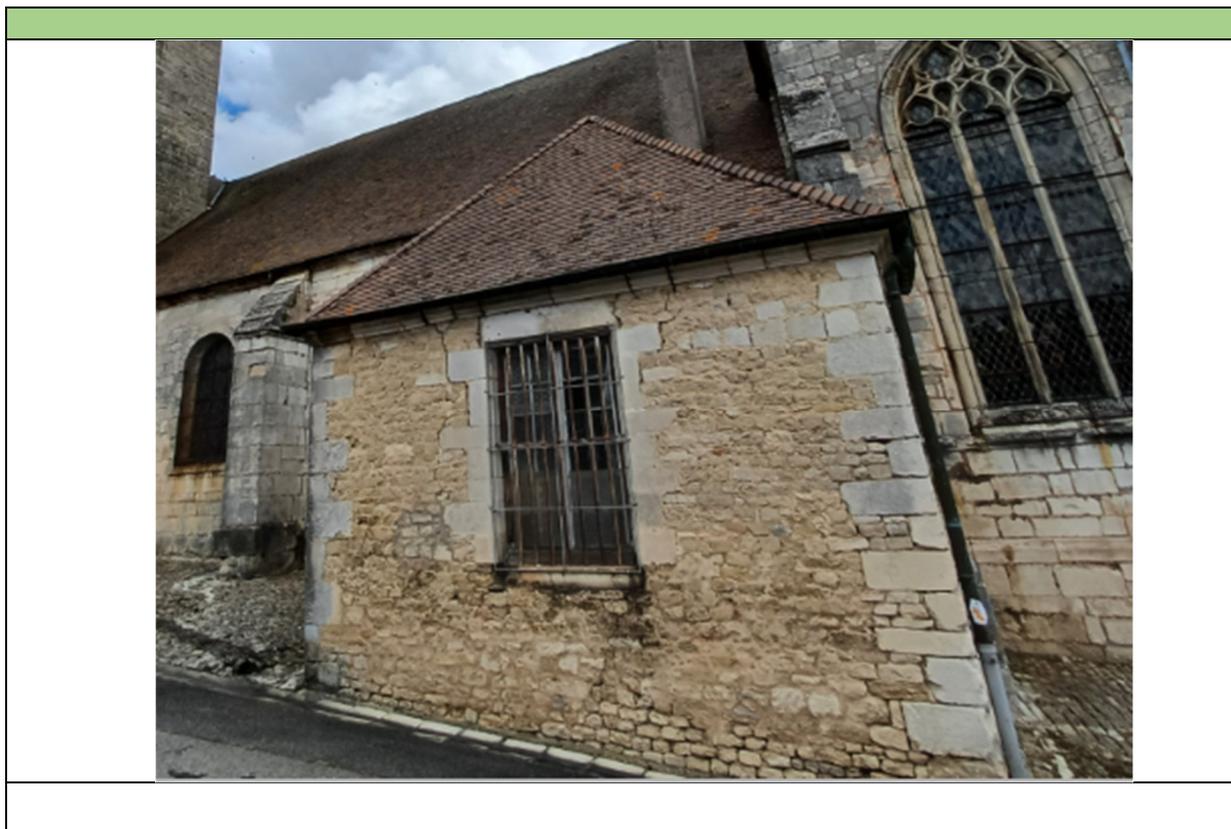
Sacristie

Chauves-souris : pas d'individus, pas de suint et pas de guano. L'un ou l'autre individu erratiques ne sont cependant pas exclus (de passage) avec l'utilisation de l'édifice comme reposoir temporaire.

L'observation en « sortie de gîte » le 17/07/2024 n'a révélé aucune émergence d'individu ou de colonie de Chiroptères sur l'édifice. Seulement deux contacts de Pipistrelle commune et de Sérotine en déplacement ont été notés aux alentours.

Oiseaux : rien à signaler.

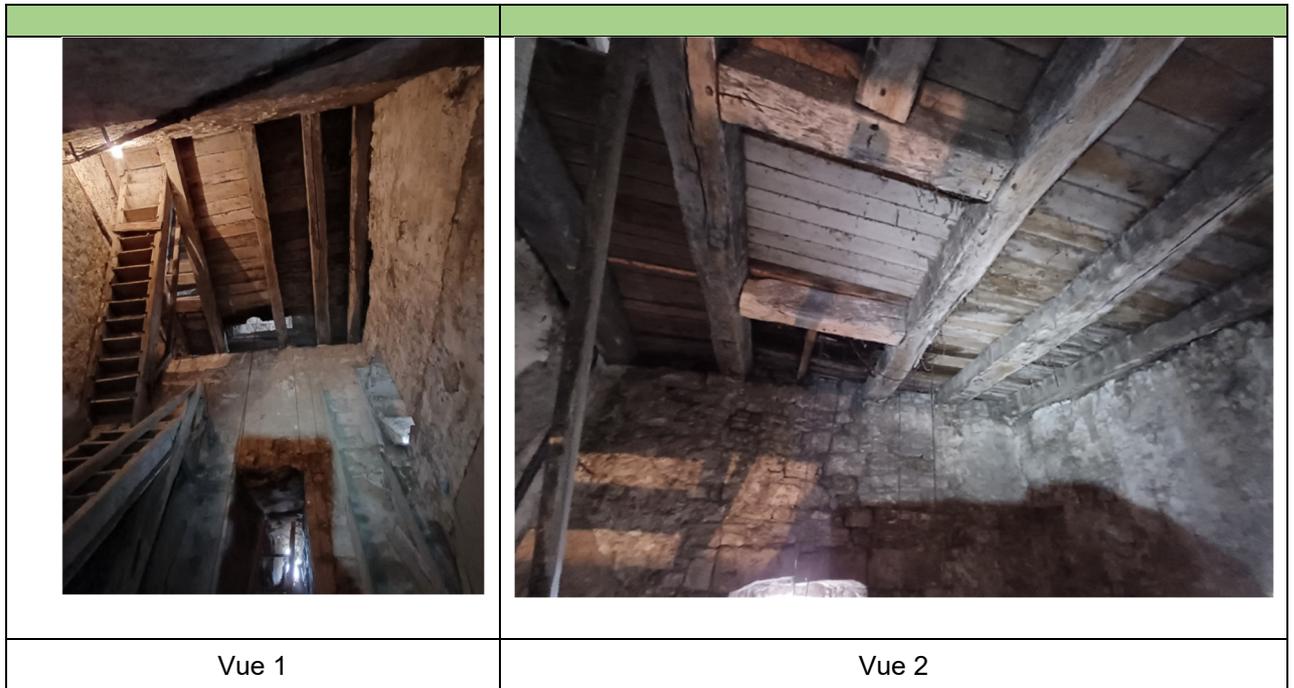
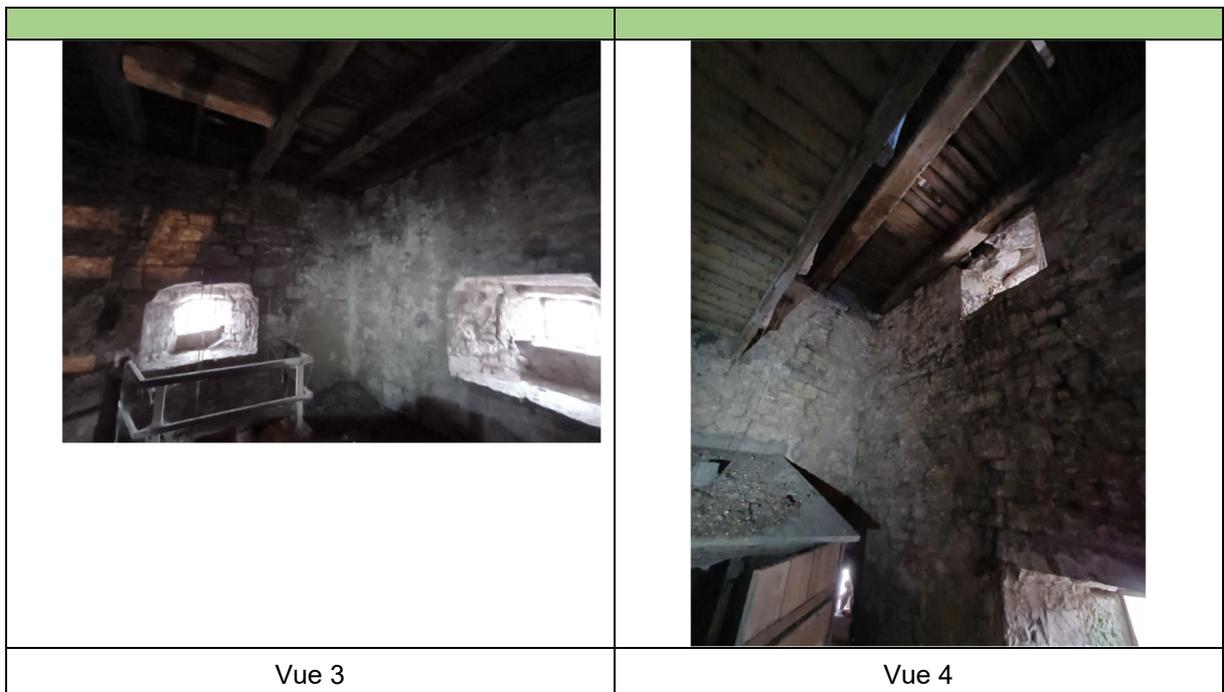
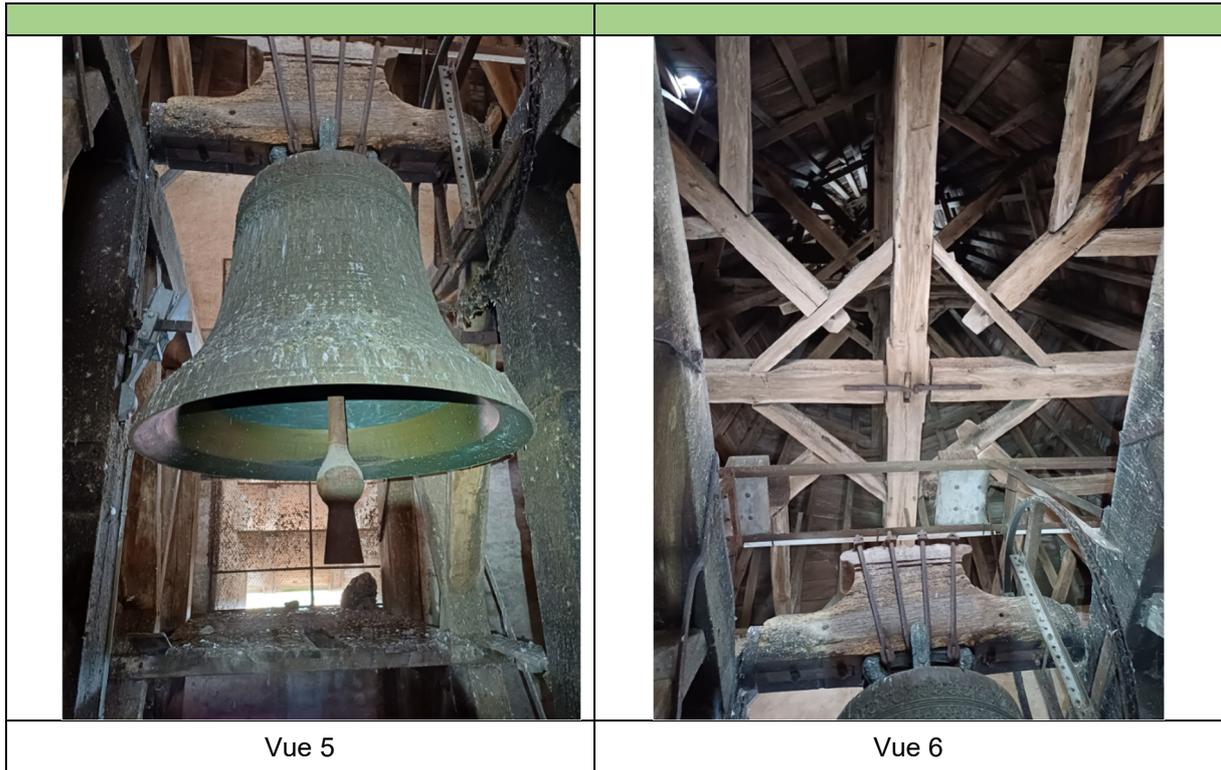
Tour-clocher

La tour-clocher n'est pas concerné par les travaux car l'état structurel est satisfaisant.

Chauves-souris : pas d'individus, pas de suint et pas de guano. L'un ou l'autre individu erratiques ne sont cependant pas exclus (de passage) avec l'utilisation de l'édifice comme reposoir temporaire.

L'observation en « sortie de gîte » le 17/07/2024 n'a révélé aucune émergence d'individu ou de colonie de Chiroptères sur l'édifice.

Oiseaux : rien à signaler. Déjections en masse de pigeons de ville (animaux non protégés).

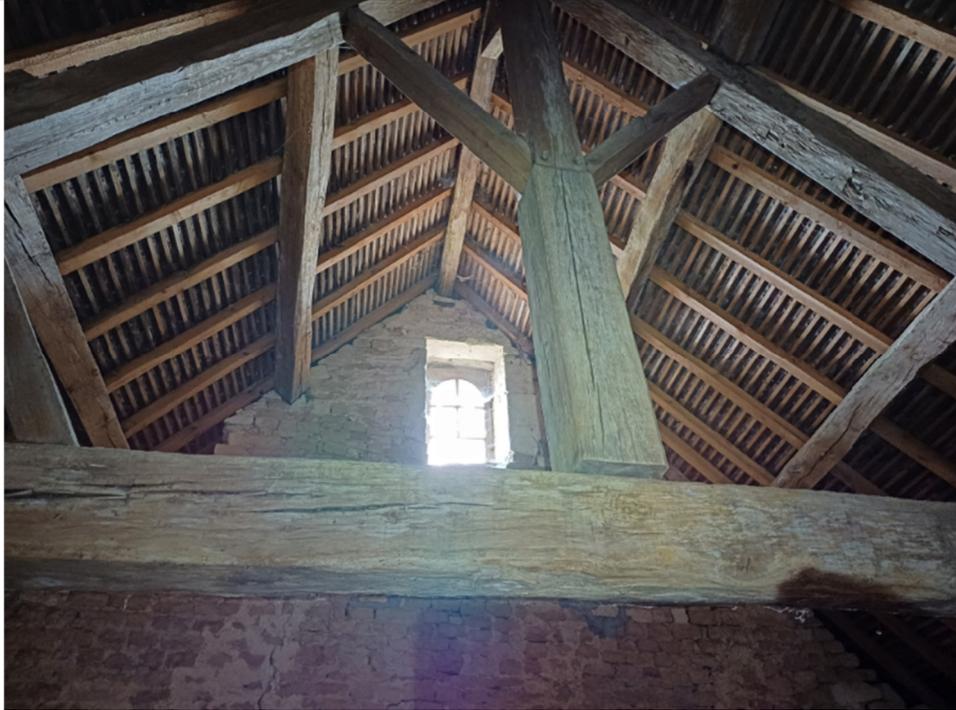
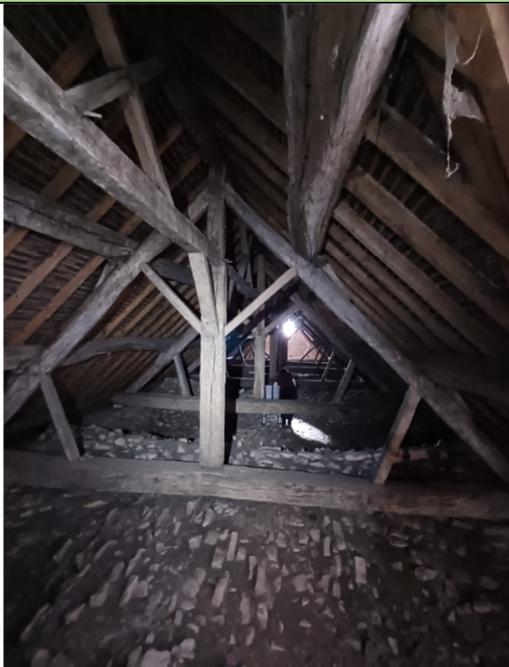
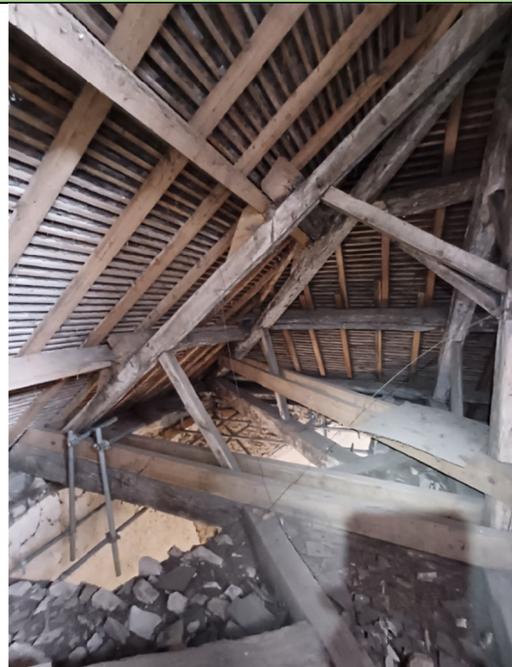
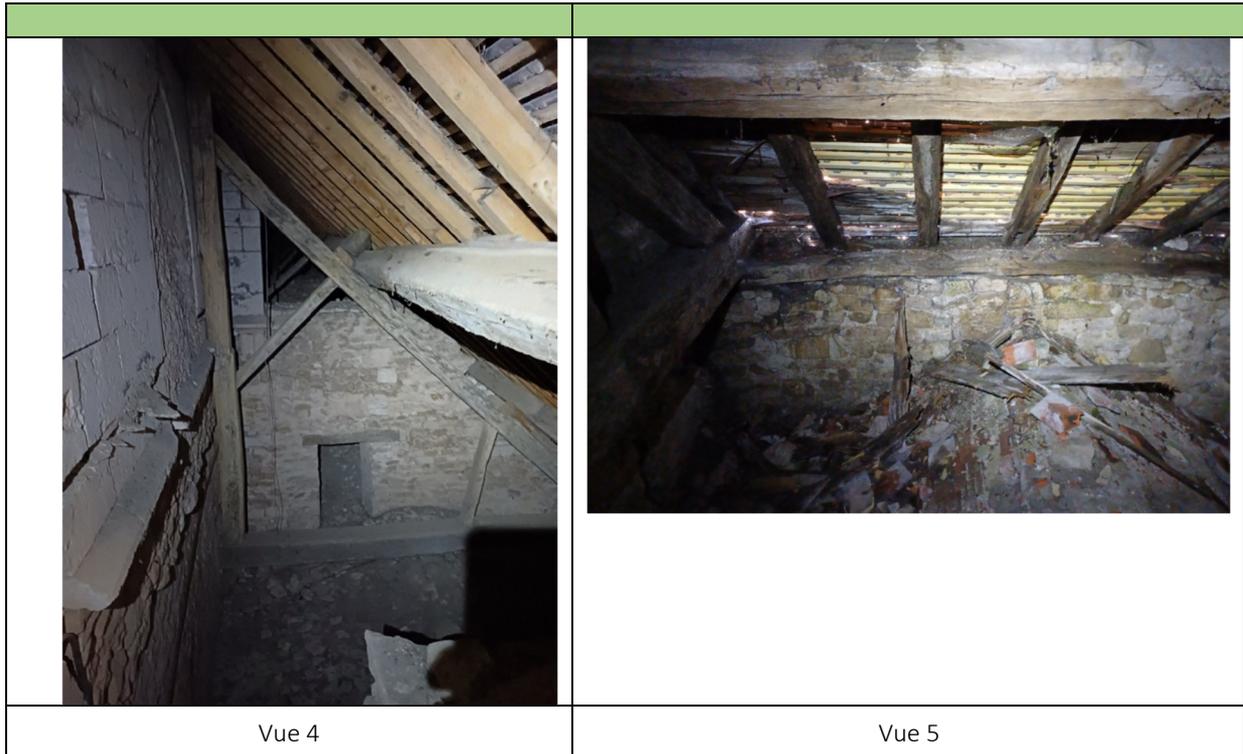
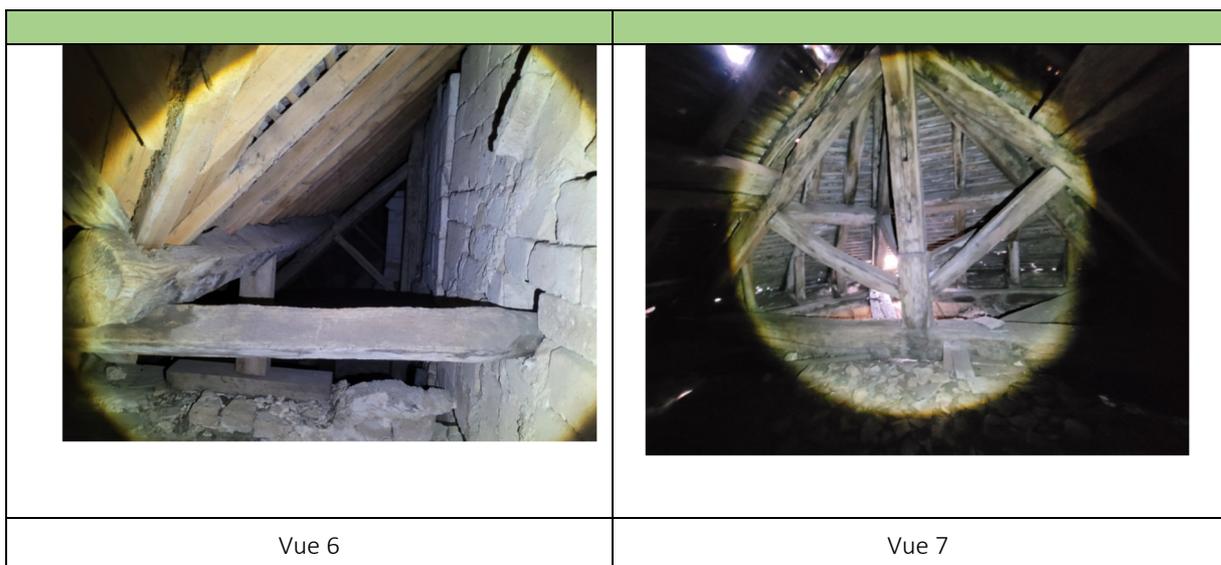
Combles du vaisseau central et des espaces latéraux

Chauves-souris : pas d'individus, pas de suint et pas de guano en quantité (deux crottes de type Pipistrelle). L'un ou l'autre individus erratiques ne sont cependant pas exclus (de passage) avec l'utilisation de l'édifice comme reposoir temporaire.

L'observation en « sortie de gîte » le 17/07/2024 n'a révélé aucune émergence d'individu ou de colonie de Chiroptères sur l'édifice.

Oiseaux : rien à signaler. Déjections de pigeons de ville (animaux non protégés).
