RAPPORT TECHNIQUE DU DIAGNOSTIC PRÉVENTIF BIODIVERSITÉ
CHIROPTÈRES -> PHASE DE PHASE D'ESTIVAGE-MISE BAS
AVIFAUNE -> PHASE DE PHASE DE NIDIFICATION

Projet de restauration de l'église saint Libaire de Grand - (88)

Novembre 2024

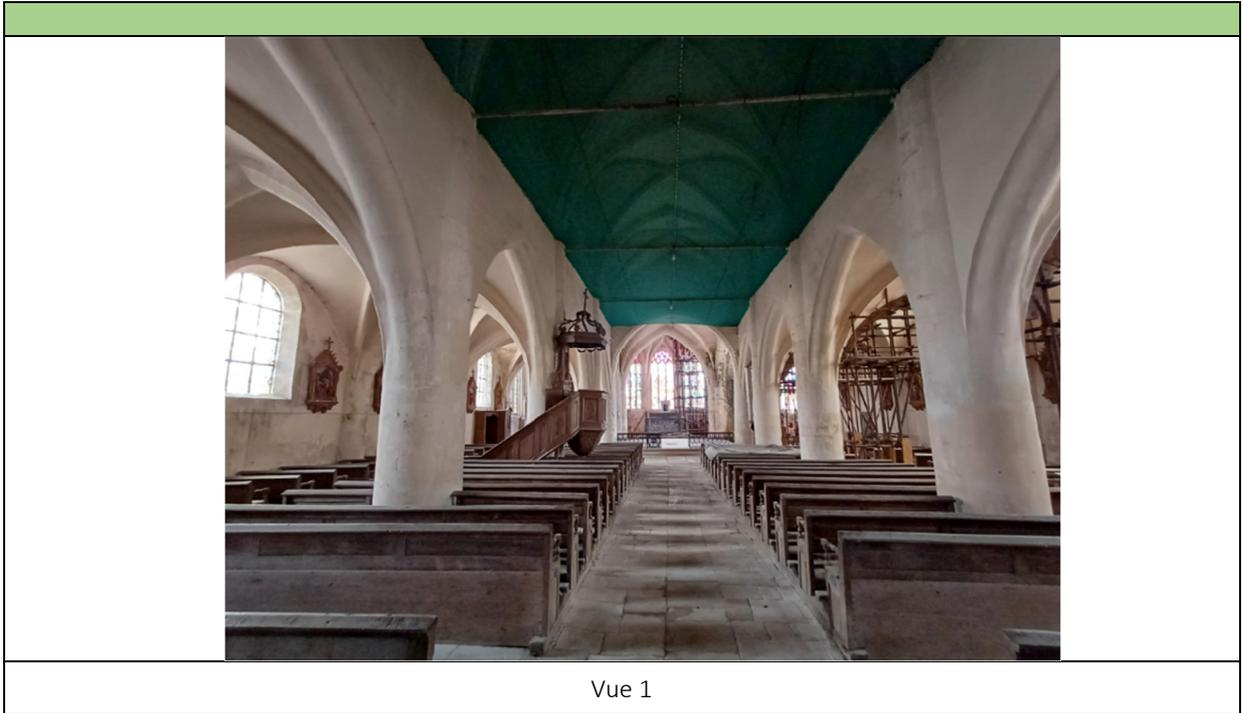
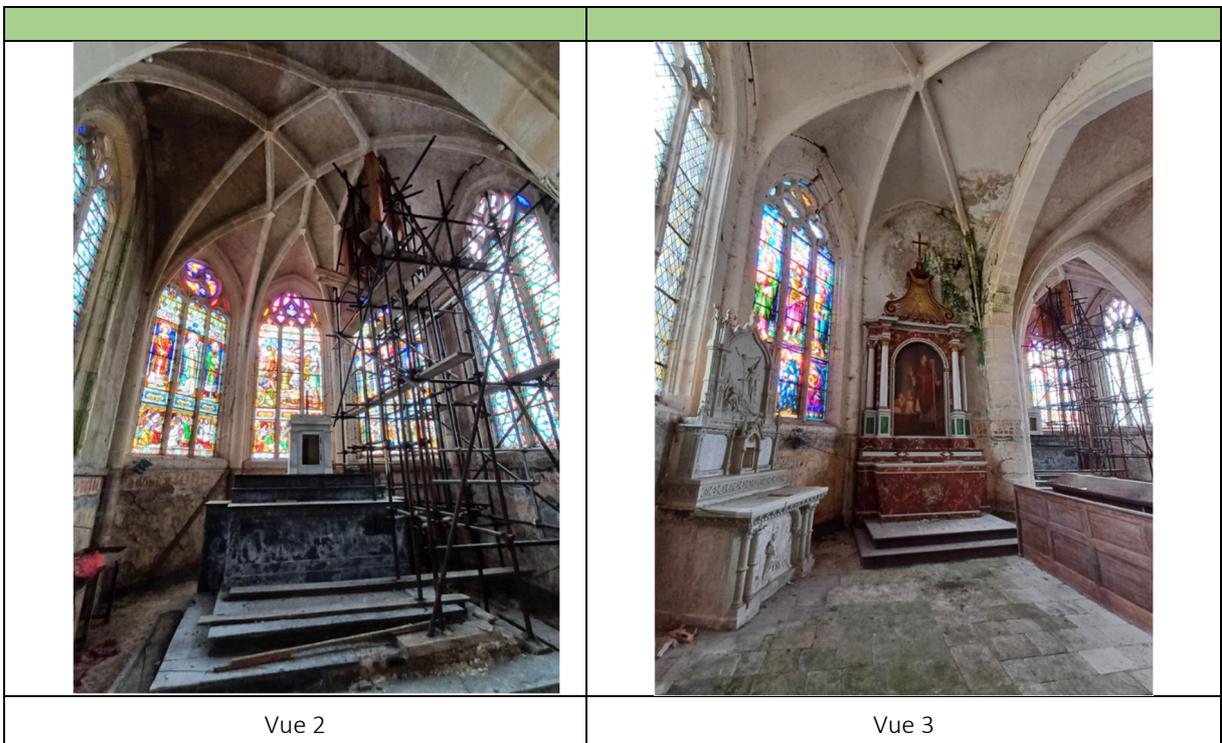
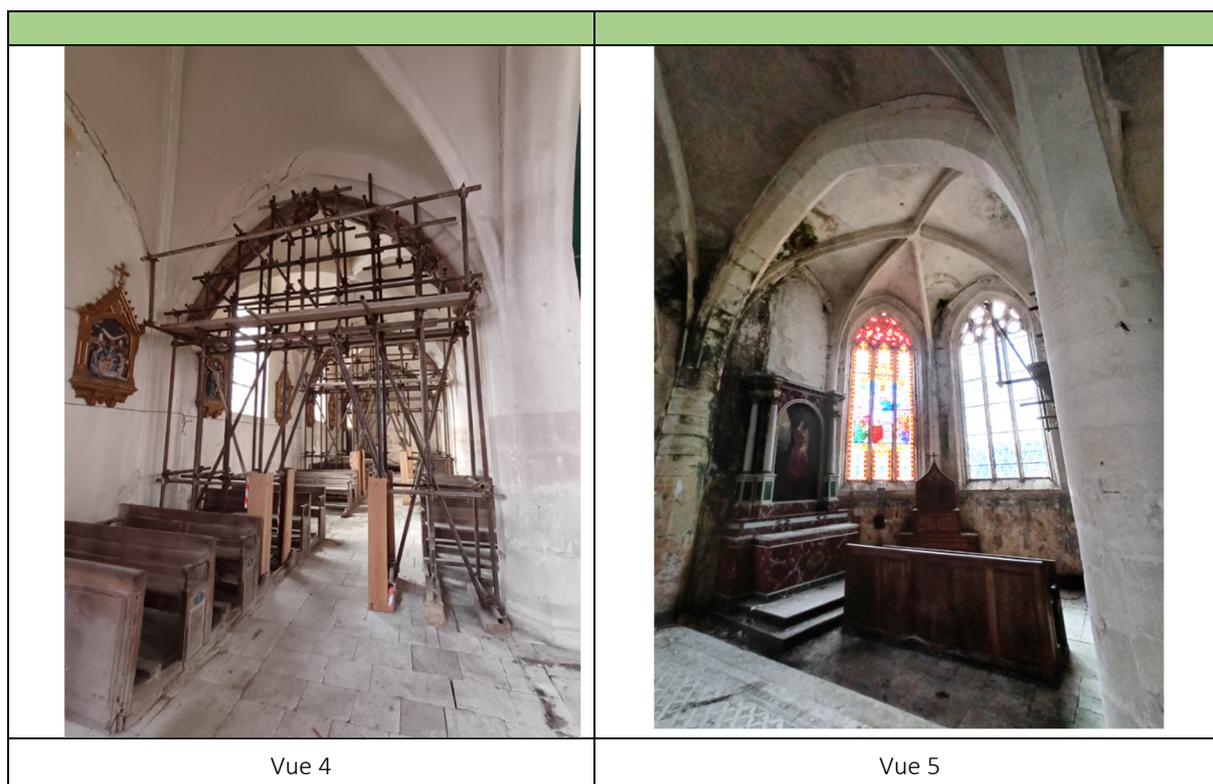
« Rez-de-chaussée »

Chauves-souris : rien à signaler.

Oiseaux : rien à signaler.

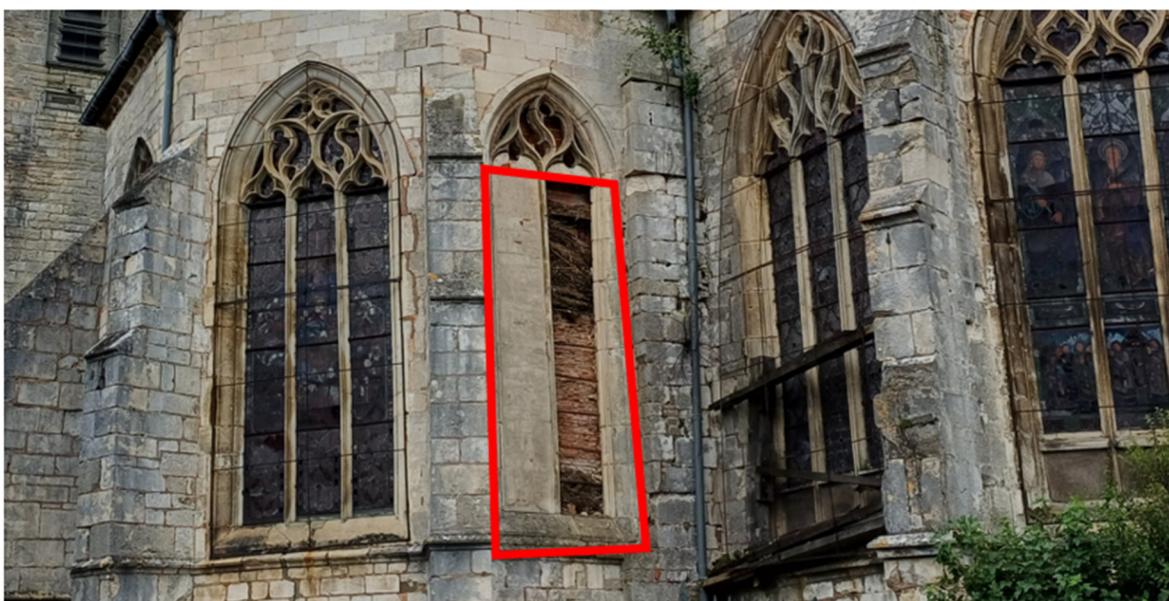
Neutralisation de la baie ruinée du bras sud du transept après vérification de l'absence de nidification par un ornithologue (**ME01**) avant la fin de l'hiver 2024-2025. Cette neutralisation consiste à détruire un mur de briques rouges, en cours de déstructuration, qui occupe une partie de la baie occultée.

Pour éviter de rompre le cycle biologique de l'espèce et de détruire des individus, il sera procédé à la neutralisation de la baie ruinée (ne pouvant structurellement être conservée en l'état) du bras sud du transept avant la fin de l'hiver 2024-2025 après la vérification impérative de l'absence de nidification par un ornithologue.

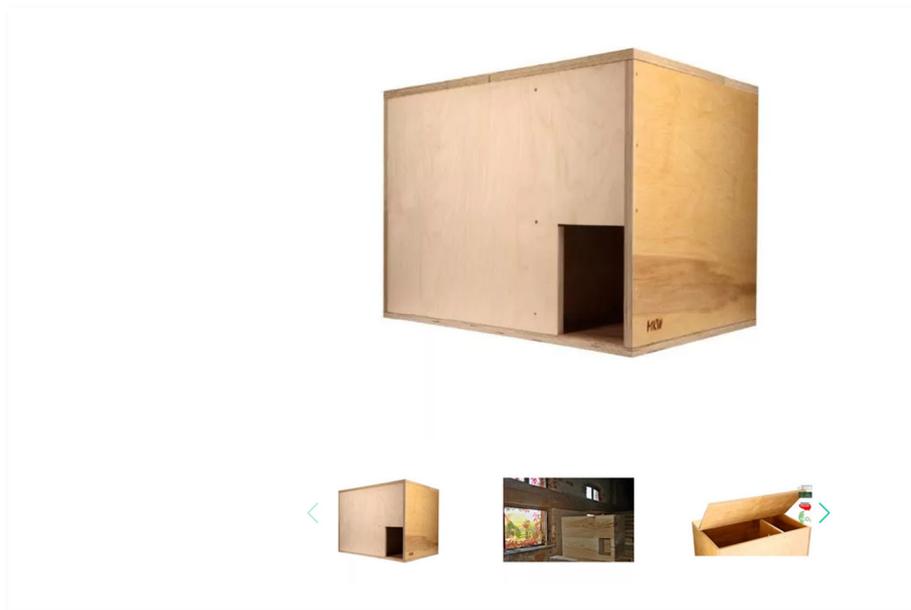
Pose d'1 nichoir à Effraie des clochers (**MC01**) en novembre 2024 dans une baie de la tour-clocher.

Le choix de la disposition s'est fait sous l'égide d'un écologue. Le nichoir sera posé dans l'ébrasure d'une meurtrière, à mi-hauteur dans la tour-clocher. Une forme d'étanchéité sera assurée au raccord entre la maçonnerie et le nichoir. Cela évitera la pénétration de volatiles dans la tour et évitera la pénétration de la Fouine dans le nichoir à Effraie. Le modèle de nichoir proposé bénéficiera d'une trappe permettant de contrôler l'utilisation du dispositif et son nettoyage. La pose se fera par anticipation dès fin novembre 2024. La DREAL sera avisée par la commune de l'application proactive de la mesure avec la fourniture d'illustrations photographiques de la pose.

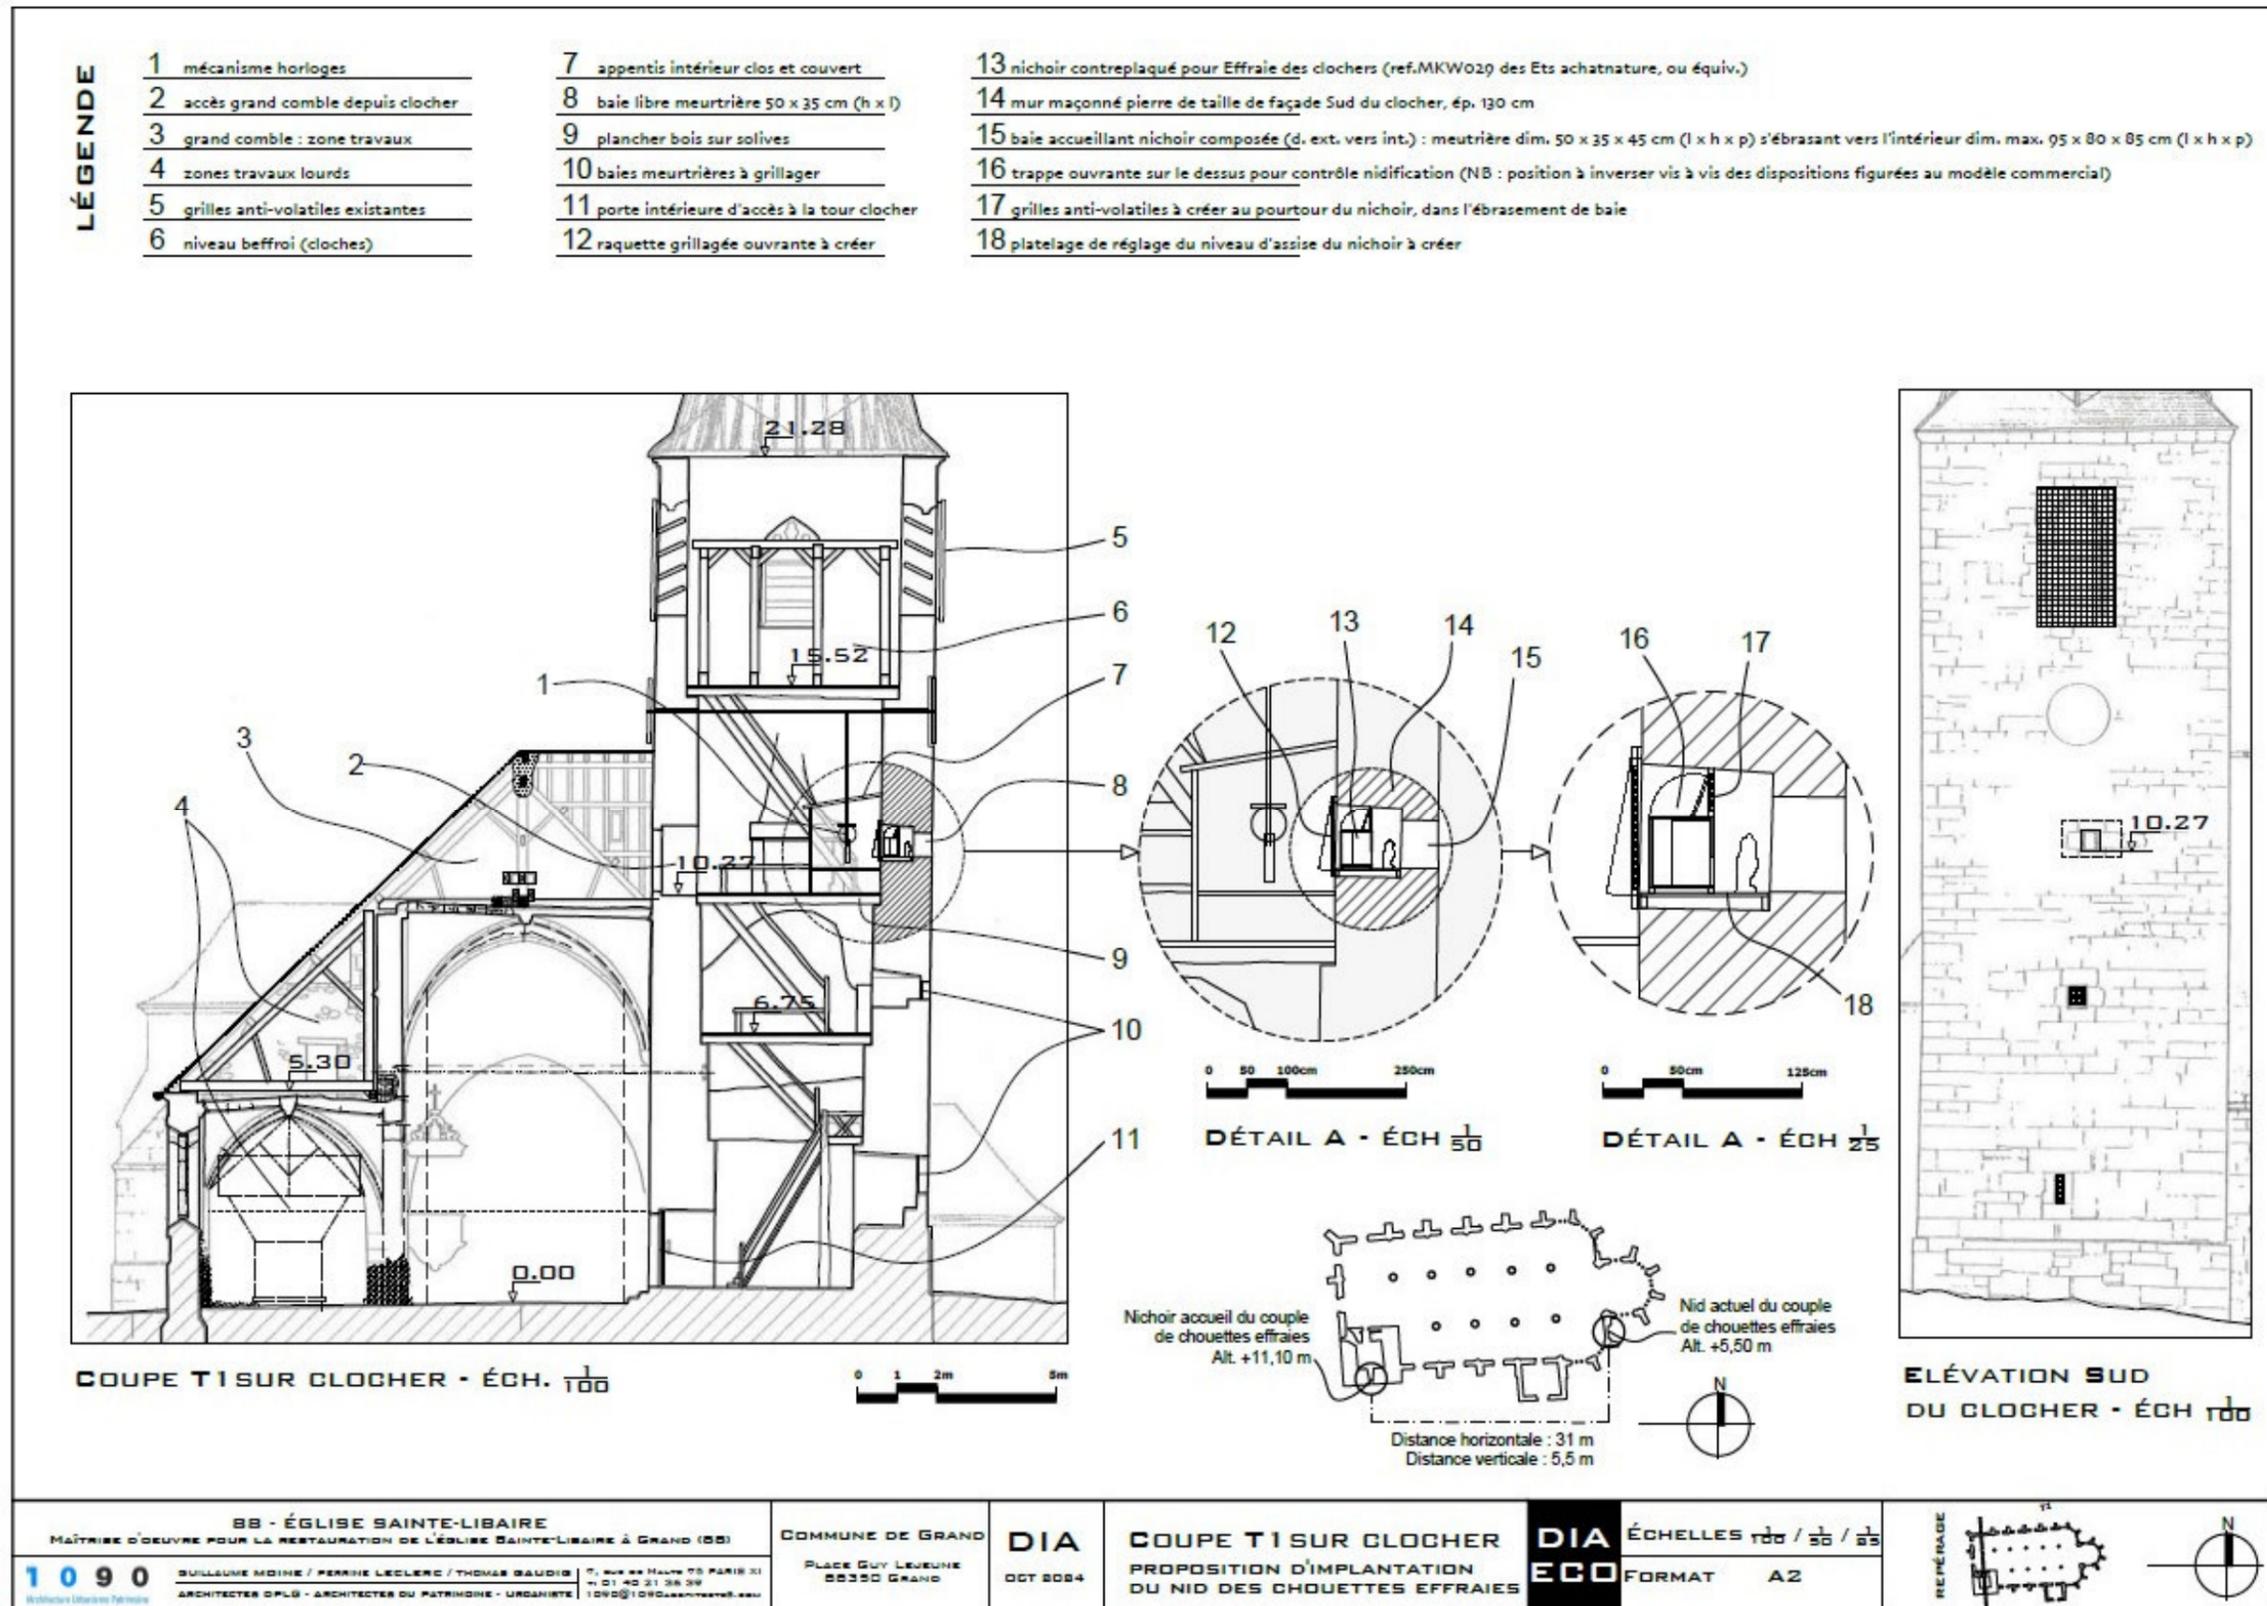
La planche graphique qui suit a été établie par la maîtrise d'œuvre (Alexandre Capiaumont - Architecte d'opération - D.P.L.G. - architecte du patrimoine) pour illustrer l'intégration du nichoir à Effraie des clochers dans l'ébrasure de la meurtrière située à +10,3m de hauteur à l'axe de la façade sud du clocher.

Cette localisation est conforme avec la localisation actuelle de l'aire de reproduction de l'Effraie située également sur la partie sud de l'édifice.
