## L'ATELIER DES TERRITOIRES

## II. Présentation du projet de réhabilitation énergétique

#### IV. Récapitulatif de l'expertise de 2023

### La Pipistrelle commune sur Sauge-Morelle

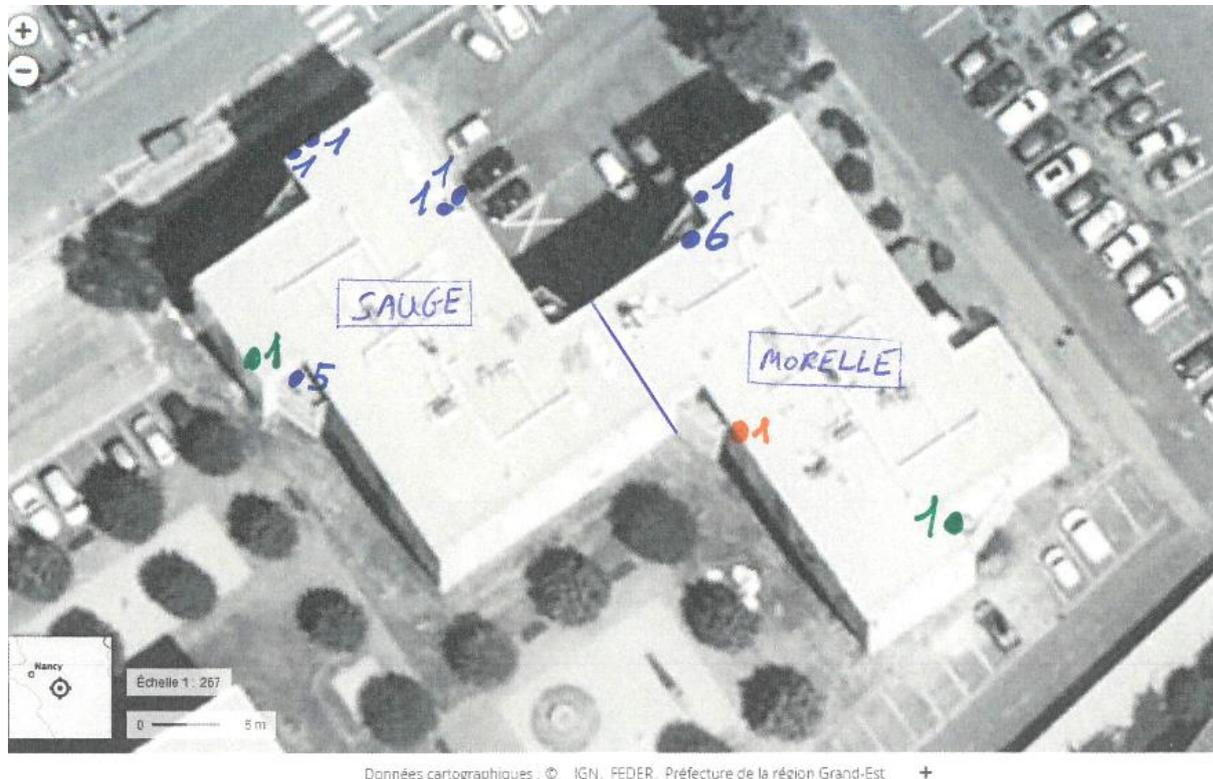
#### Synthèse des résultats d'inventaires de 2023 sur photo aérienne

Le complexe Sauge-Morelle a été essentiellement marqué en 2022-2023 par un phénomène d'hibernation de Pipistrelle commune. 16 individus ont occupé 7 emplacements différents correspondant à des espaces -espace de joints de dilatation – entre des plaques préfabriquées en béton constituant les façades.

De façon plus marginale, du transit printanier puis de l'estivage (3 emplacements s'ajoutant à ceux de l'hibernation) ont été notés avec respectivement 2 individus et 1 individu.

**Bleu** hibernation (16 individus) – **Vert** transit printanier (2 individus) – **Orange** estivage (1 individu)

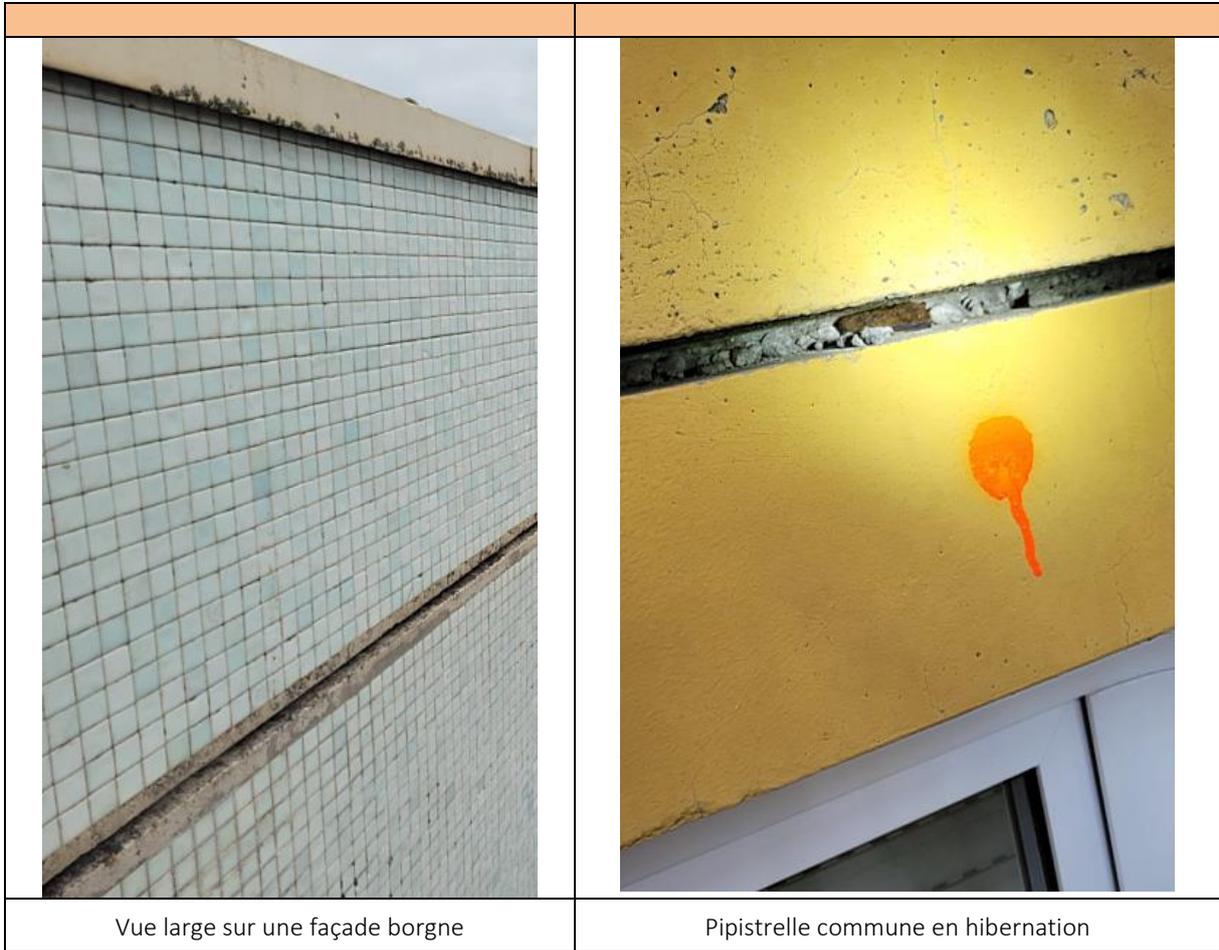
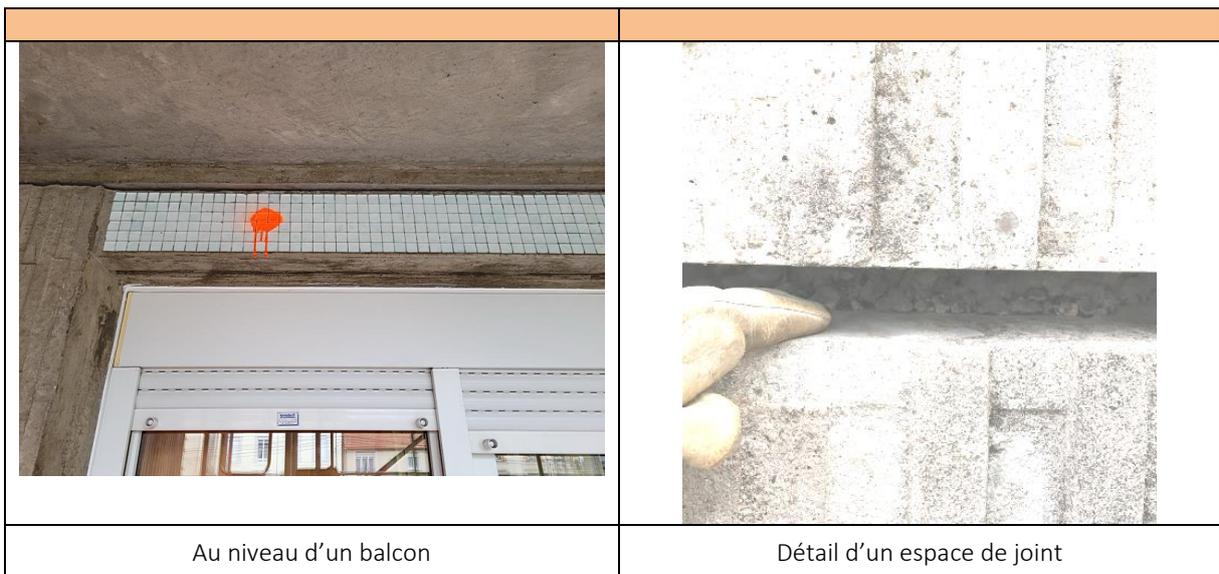
Les joints de dilatations horizontaux et verticaux ont été observés minutieusement à vue directe depuis les échafaudages et les balcons des logements, au microscope, à l'aide de jumelles ou encore avec l'aide d'un endoscope lorsque cela était nécessaire.

L'hypothèse initiale avancée en 12/2022 par la CPEPESC sur la présence de volumes cachés sous les plaques de béton préfabriqués a été **invalidée** par l'inspection dès le 03/02/2023. Elle est également **invalidée par la conception même du bâtiment** (comm. pers., STOULIG, directeur de la Maîtrise d'Ouvrage et du Développement de l'OPH, le 27/04/2023 lors de la réunion sur site avec Giacomo GIMENEZ de la CPEPESC, Ludovic PAUL et Marie-Cécile VIRION de la DREAL, l'AdT et l'OPH). Les seuls espaces exploitables sont les espaces de joints verticaux et horizontaux qui sont « inspectables » de façon exhaustive, donc sans équivoque.

Illustrations photographiques en détail des espaces de joints de dilatation entre plaques de béton préfabriquées formant les façades

Lors de cette phase de transit (automnal 2023 ou printanier 2024), un bouchage des joints interviendra avec le contrôle préalable d'absence de Pipistrelles par un écologue. En cas de présence, une zone linéaire tampon sans bouchage de 1 m (en horizontal ou vertical selon l'orientation du joint) sera adoptée et un dispositif anti-retour sera mis en place. Le bouchage du tronçon concerné se fera après contrôle définitif de l'absence d'individus au droit de l'espace de joint occupé.

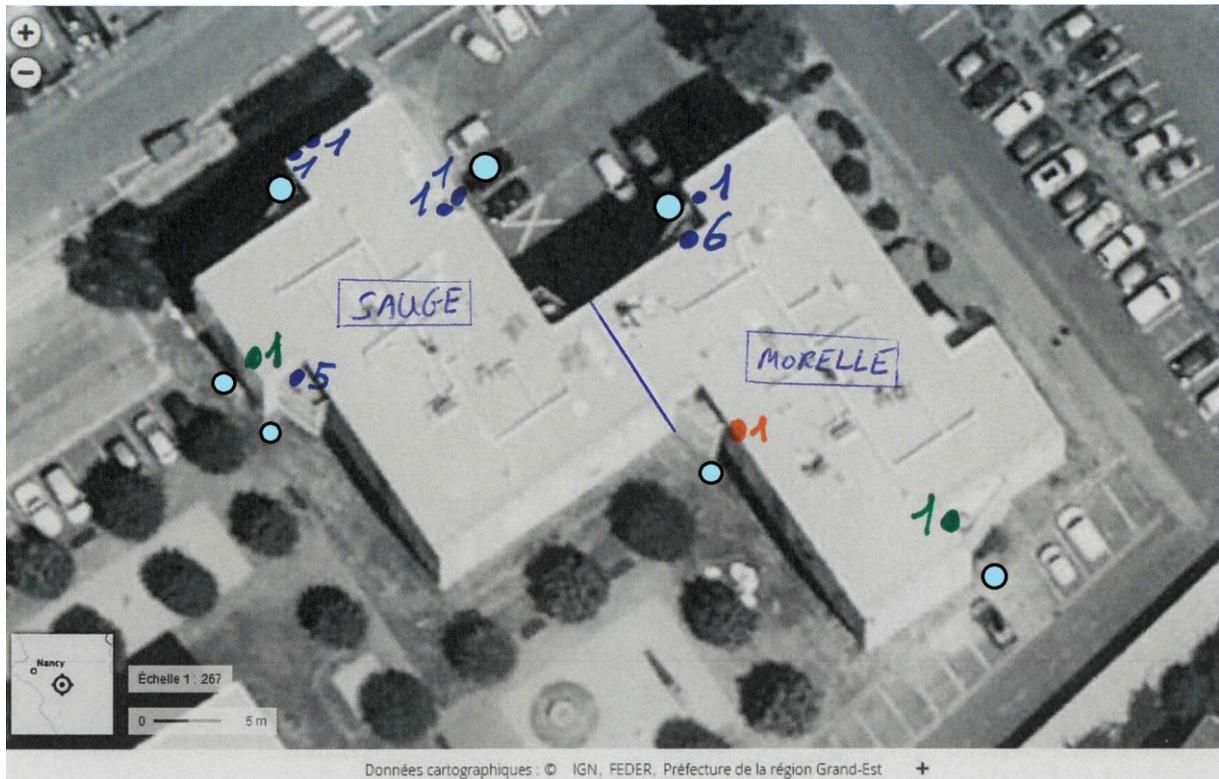
Carte de localisation des 10 gîtes compensatoires (ronds bleus) et emplacements répertoriés en 2023 de Pipistrelle commune

**Bleu** hibernation (16 individus) – **Vert** transit printanier (2 individus) – **Orange** estivage (1 individu)

La mesure consiste à compenser les 10 emplacements où la présence effective de Pipistrelles a été constatée en 2023 par un nombre de de gîtes double, soit 20 dispositifs positionnés à proximité directe.

La carte ci-contre illustre la localisation des dispositifs compensatoires en vue aérienne et l'**annexe 2** (pour ne pas alourdir le corps de texte) montre la **localisation détaillée** des gîtes compensatoires sur les façades de Sauge-Morelle en relation avec les emplacements effectifs de Pipistrelle en stationnement sur les immeubles (hibernation, transit et estivage).

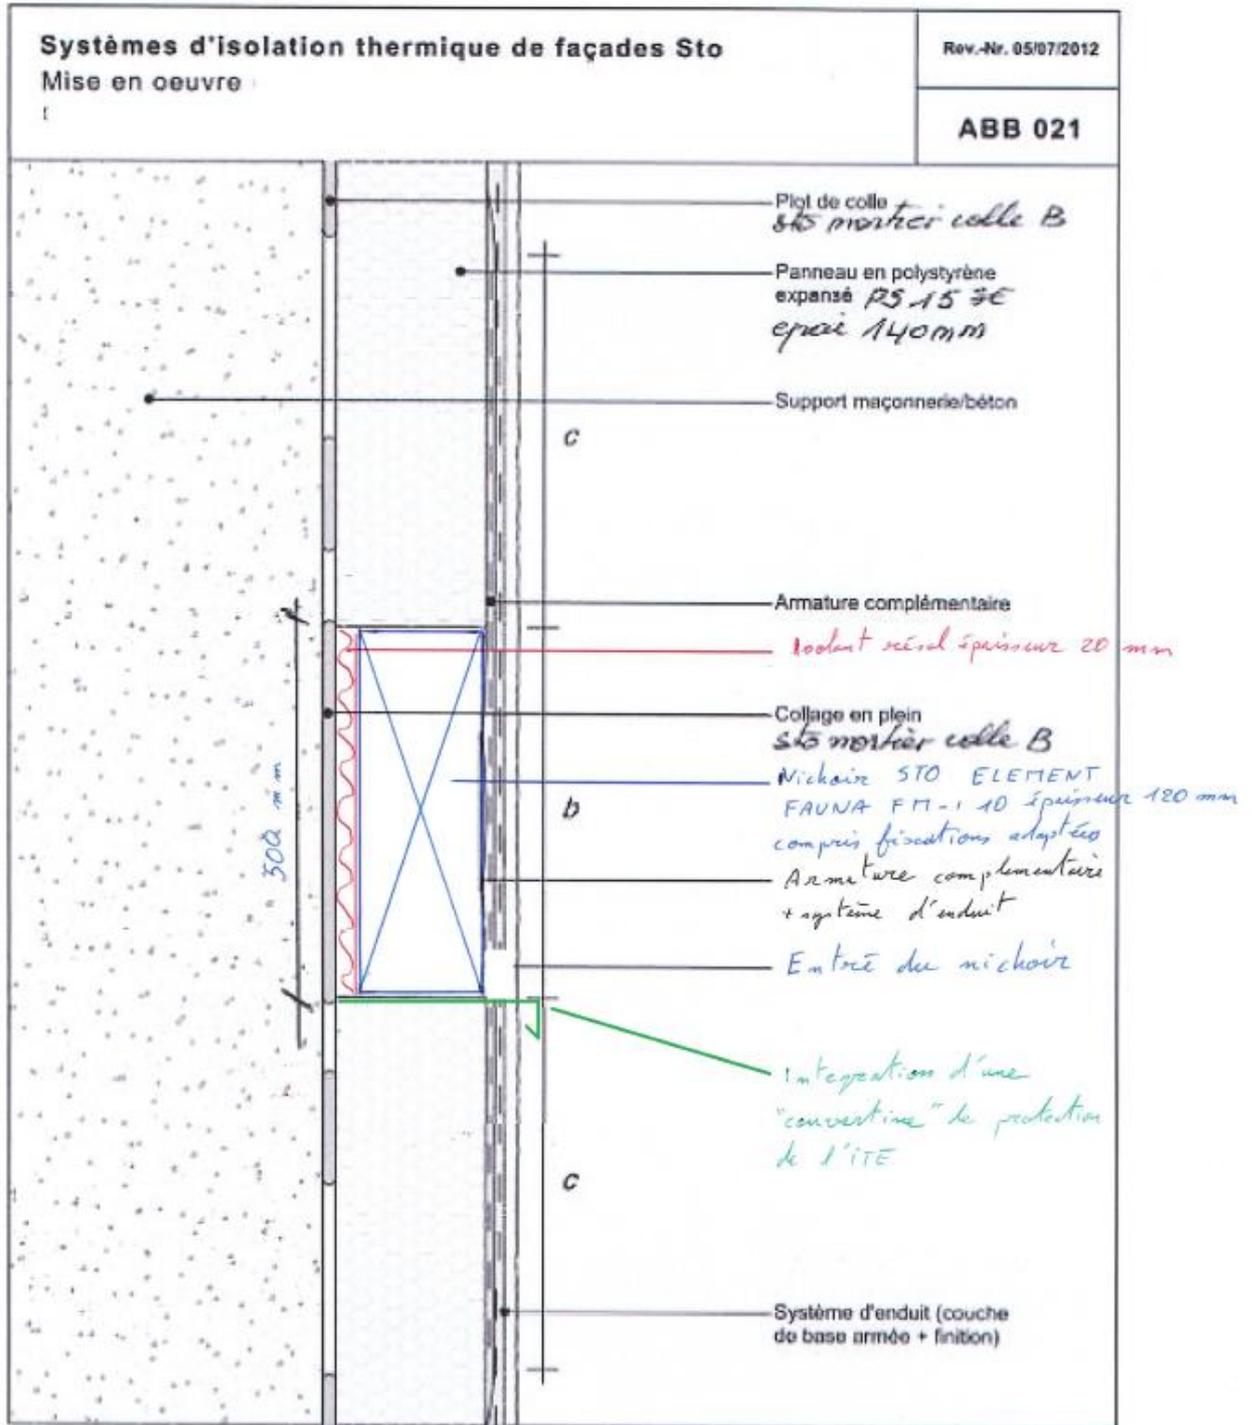
Le modèle de gîte choisi est adapté pour la Pipistrelle et s'intègre parfaitement dans le type d'isolation prévue pour les deux immeubles. Il s'agit du StoElement Fauna FM-I 10 pour chauves-souris dont le détail d'intégration en façade apparaît ci-contre. La fiche technique du produit figure en **annexe 3**.

Source : OPH de Lunéville à Baccarat d'après un schéma de base STO

Ces gîtes sont entre-autres particulièrement propices à l'installation de colonies de mise bas ajoutant ainsi une plus-value à l'accueil des chauves-souris sur Sauge-Morelle en comparaison avec la situation factuelle actuelle. Pose à l'automne 2023 (1<sup>er</sup> août au 31 octobre) ou au printemps 2024 (1<sup>er</sup> mars au 31 mai).

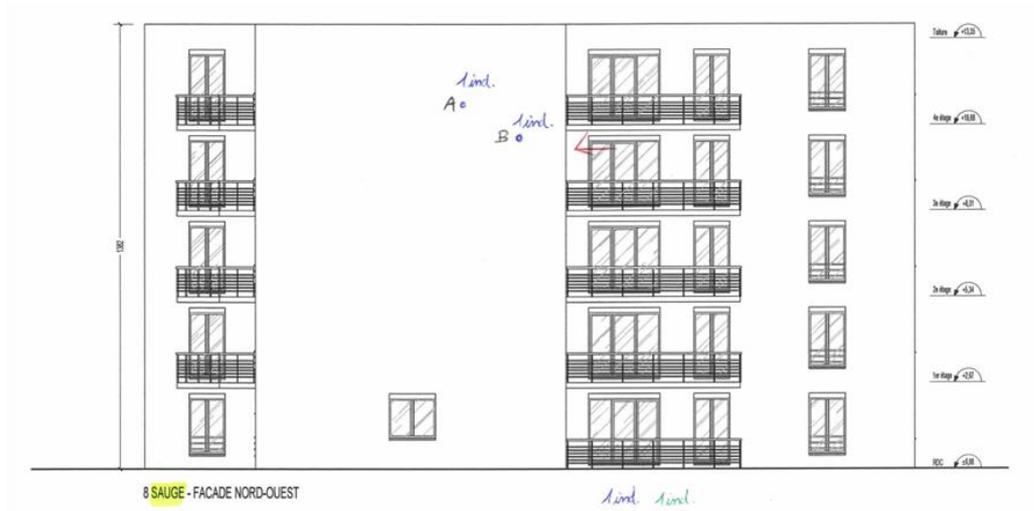
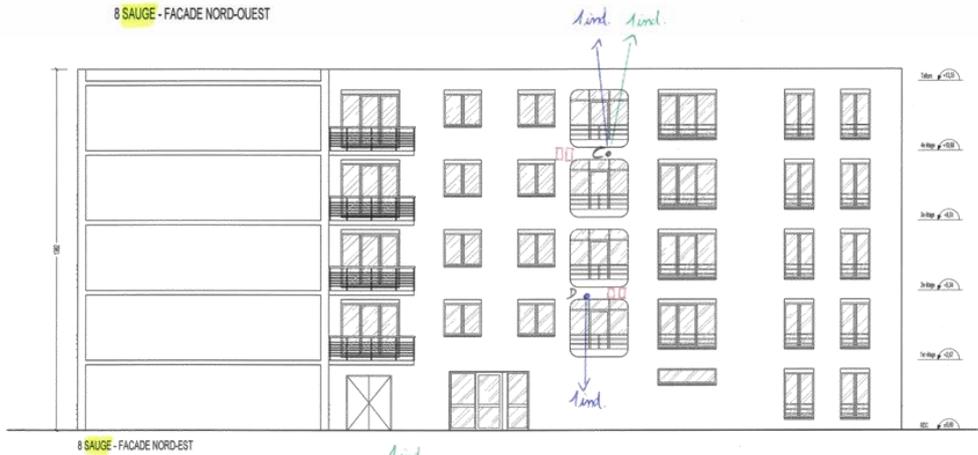
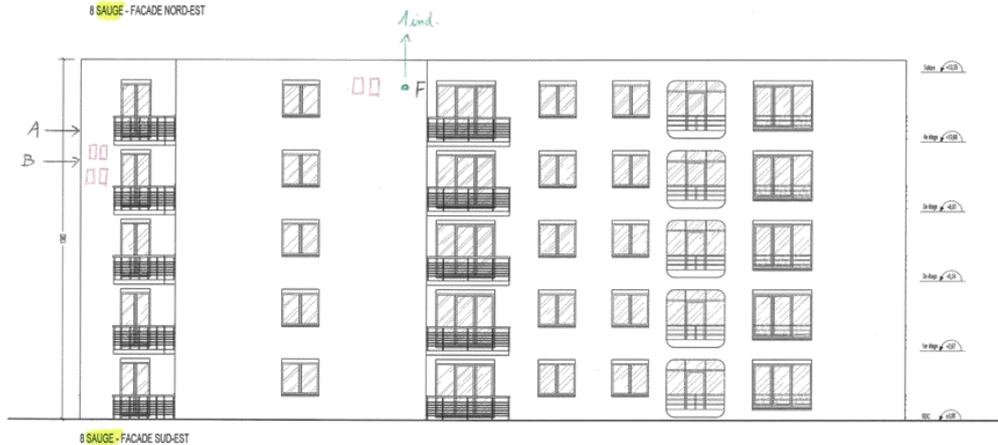
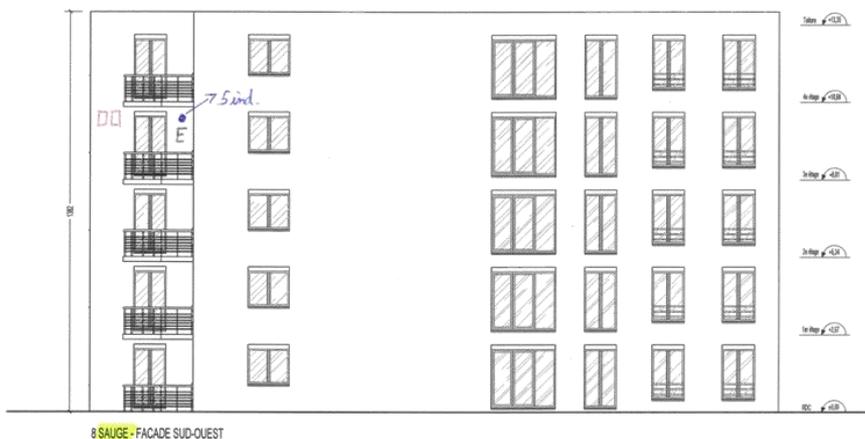
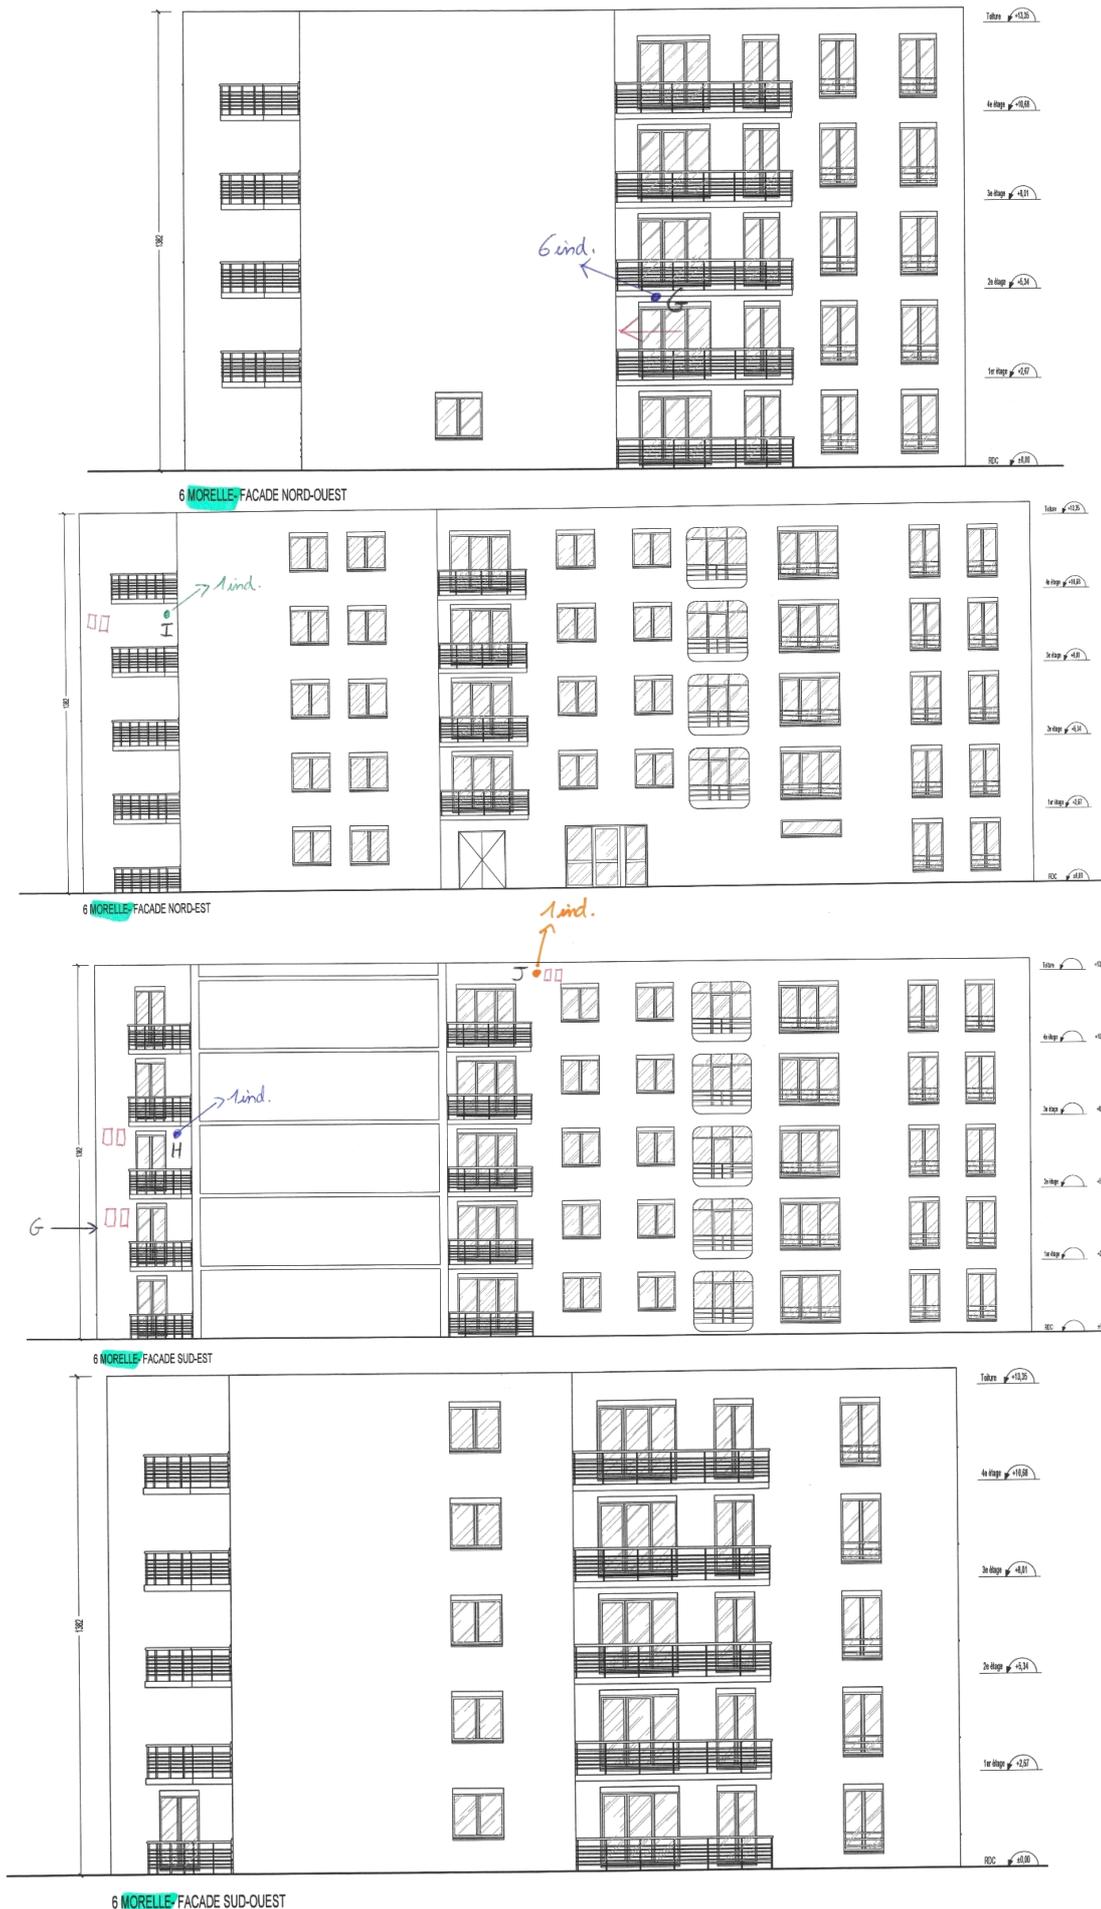
## Annexe 2 : emplacements de la Pipistrelle commune et des gîtes compensatoires sur les façades de Sauge-Morelle

Les plans sont présentés dans le sens des aiguilles d'une montre en partant de 10h. D'abord le bâtiment *ouest* dit « Sauge » puis le bâtiment *est* dit « Morelle ».

Emplacement chiro. identifié par une lettre	Façade	Max. individus de Pipistrelle commune	Nb. de gîtes de compensation par emplacement	Façade de pose de la mesure compensatoire
A	nord-ouest	1	2	sur pignon contigu (façade sud-est)
B	nord-ouest	1	2	sur pignon contigu (façade sud-est)
C	nord-est	1	2	nord-est
D	nord-est	1	2	nord-est
E	sud-ouest	5	2	sud-ouest
F	sud-est	1	2	sud-est
		Total	<b>12</b>

Emplacement chiro. identifié par une lettre	Façade	Max. individus de Pipistrelle commune	Nb. de gîtes de compensation par emplacement	Façade de pose de la mesure compensatoire
G	nord-ouest	6	2	sur pignon contigu (façade sud-est)
H	sud-est	1	2	sud-est
I	nord-est	1	2	nord-est
J	sud-est	1	2	sud-est
		Total	<b>8</b>
