Travaux de colmatage du forage géothermique à Lochwiller Point d'avancement de la maîtrise d'ouvrage déléguée des travaux

Planning des travaux

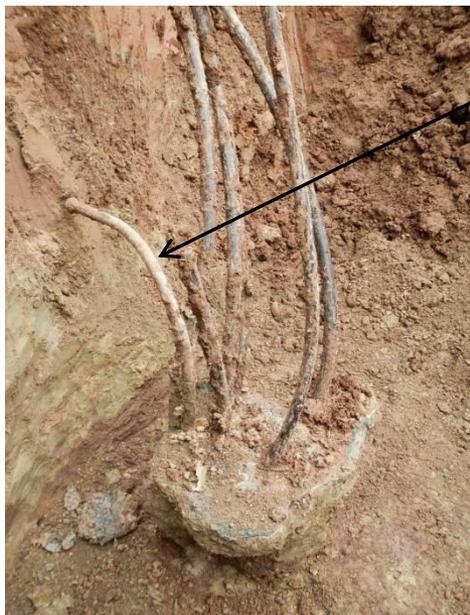
Tube en
acier pour
l'injection
d'une
résine

Ce tube en acier doit être extrait du forage avant de commencer le colmatage. Cette extraction nécessite du matériel spécifique

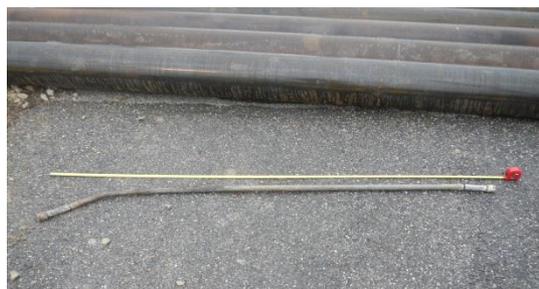
Rupture du tube après tentative
d'extraction

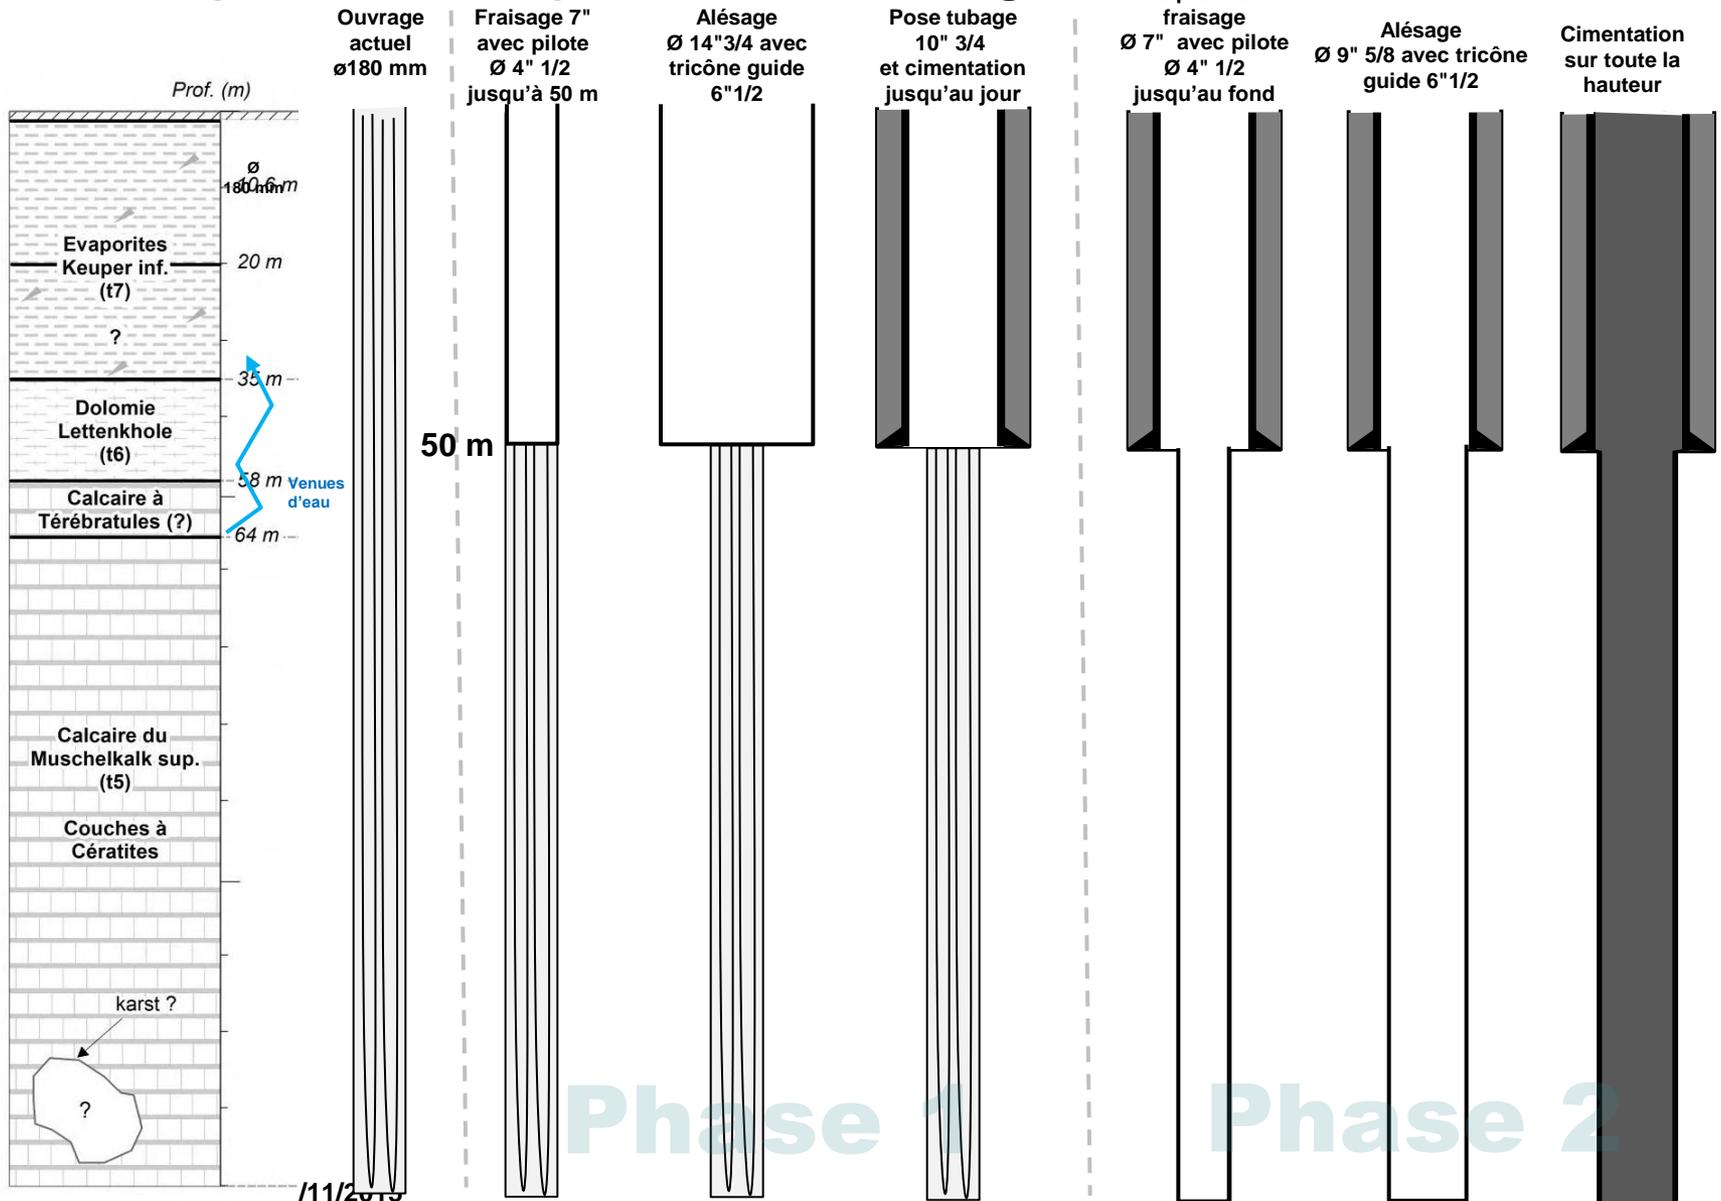
Technique retenue pour le colmatage

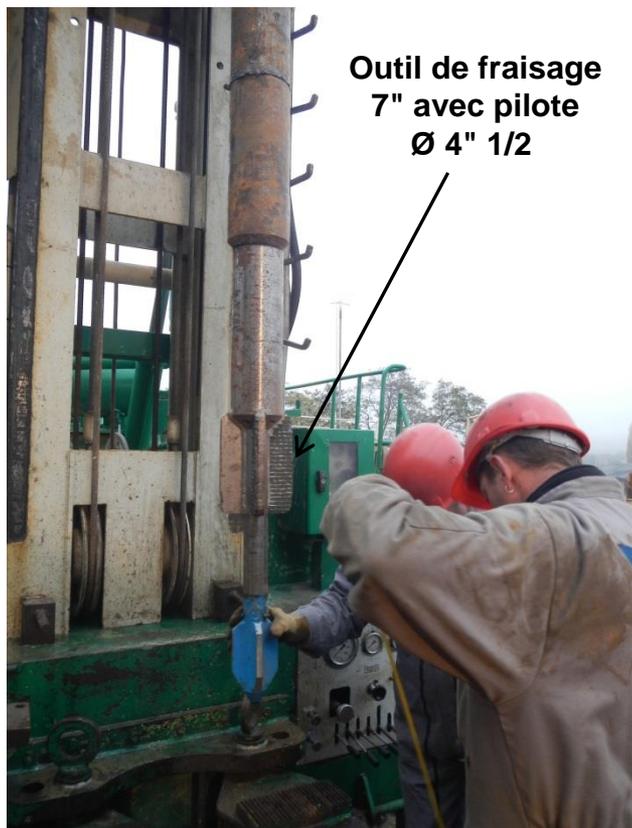
Outil de fraisage
7" avec pilote
Ø 4" 1/2

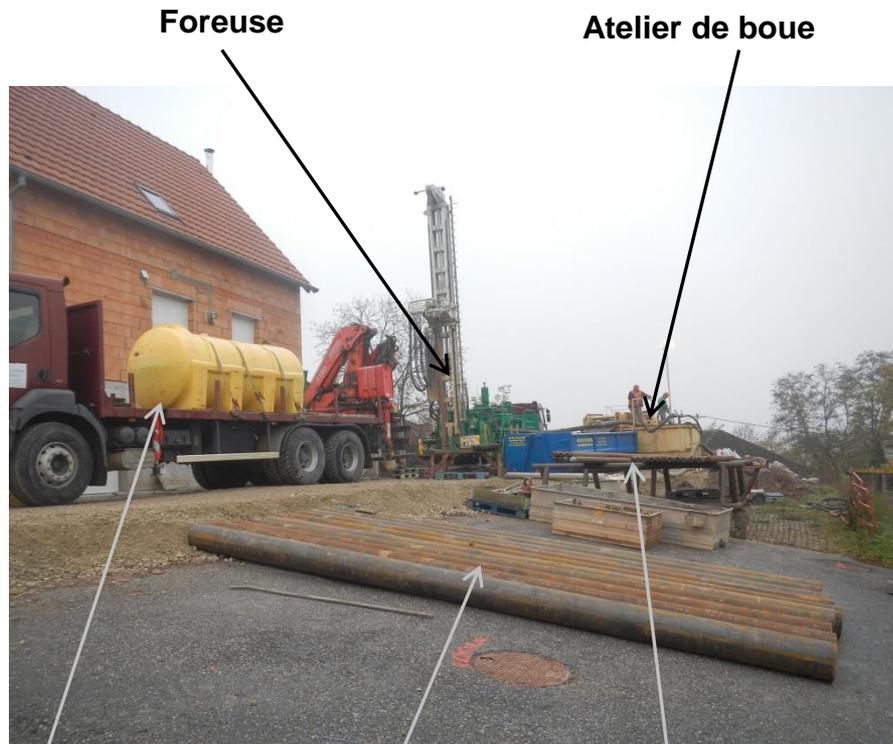
Foreuse

Atelier de boue

Citerne d'eau

Tubages en
acier pour la
phase 1

Tubes en acier
pour la foration

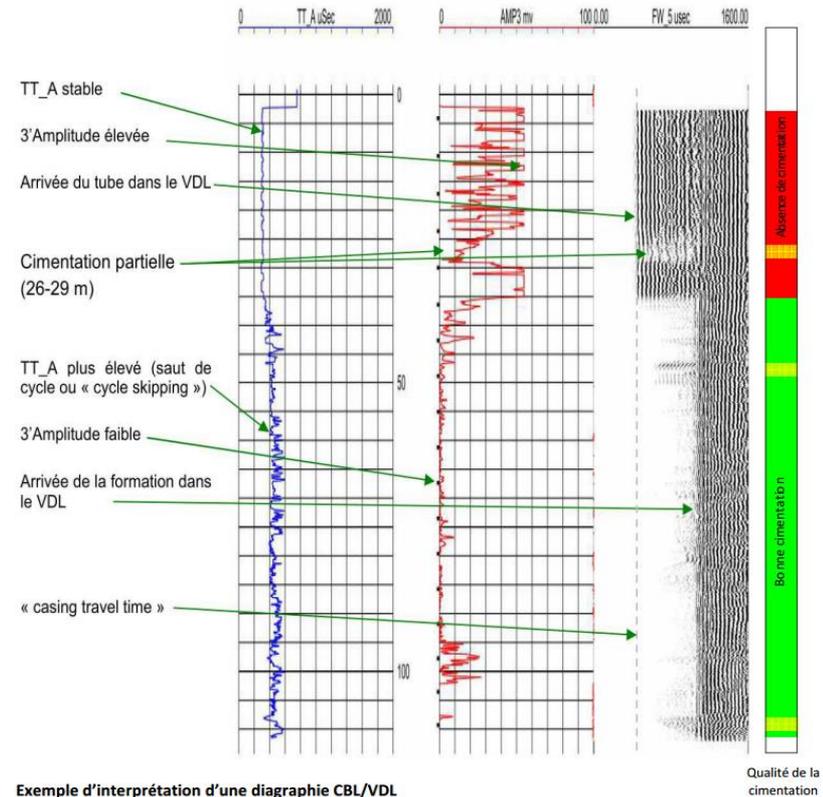
Contrôle des cimentations

> Derrière tubage (fin phase 1 de 0 à 50m):

- Les opérations d'alésage permettent de connaître précisément les volumes de ciment à mettre en place derrière le tubage (maîtrise de la géométrie du trou)
- Dans ce cadre, l'arrivée du ciment au jour dans l'annulaire est une bonne indication
- Si un doute subsiste: mise en œuvre d'une diagraphie particulière: le CBL (Cement Bound Log) pour reconnaître les zones mal cimentées afin de les traiter

> Cimentation finale (fond du forage jusqu'en surface)

- Maîtrise des volumes et cimentation jusqu'au jour

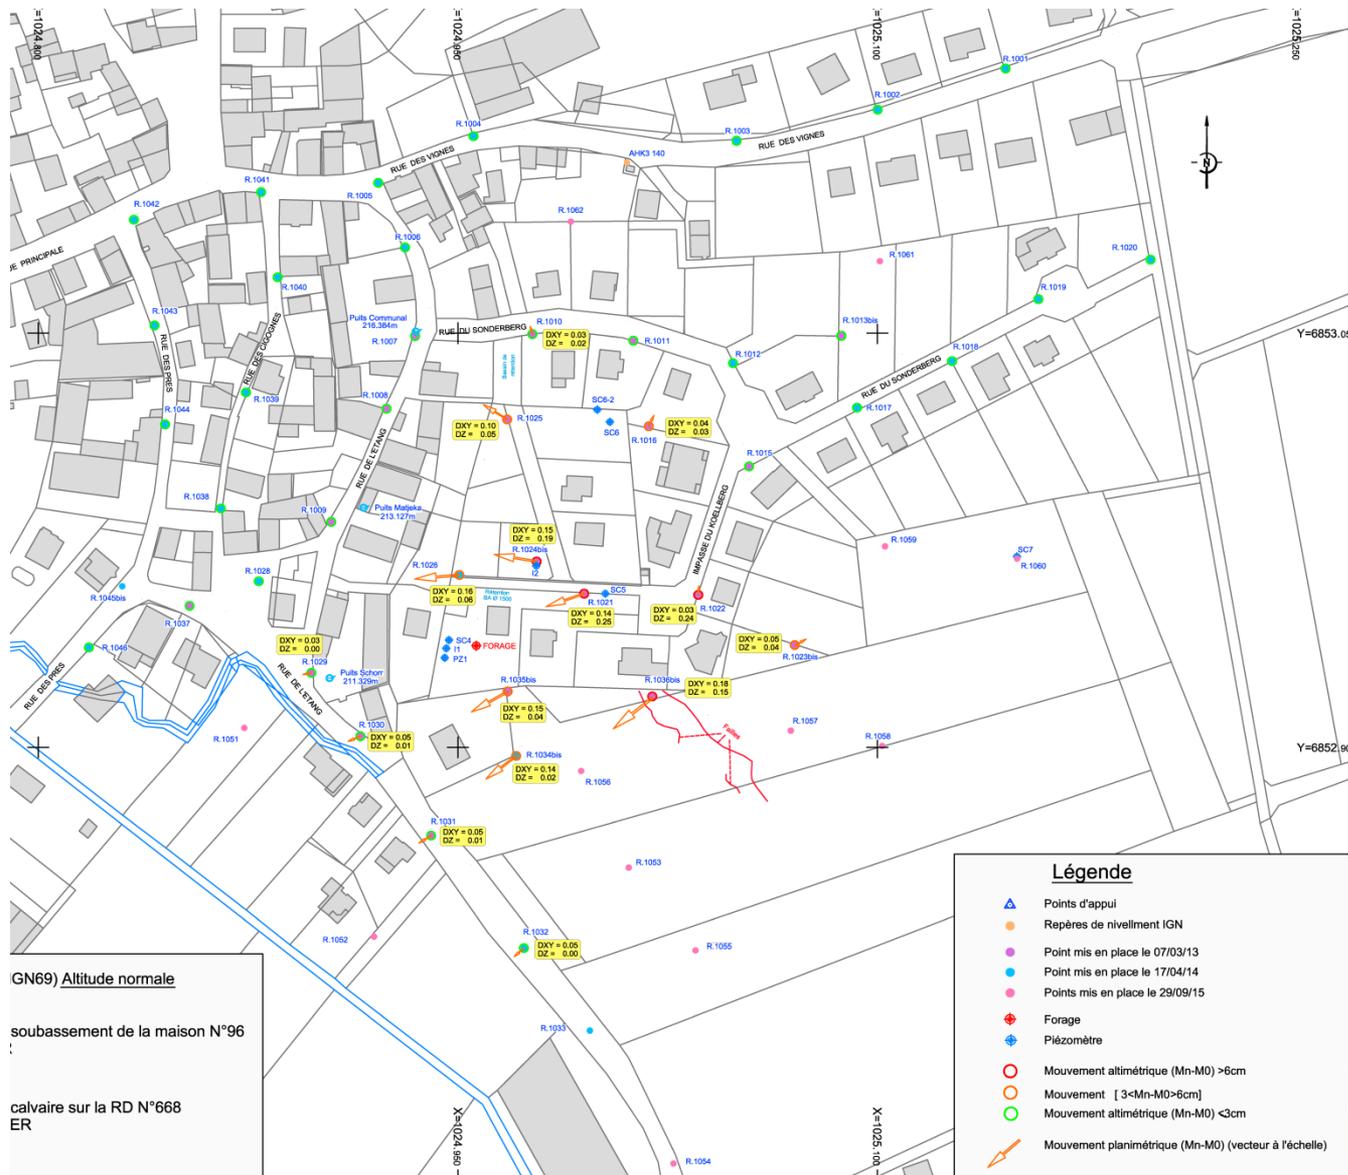
Situation à fin septembre 2015 (cumul depuis le 17/04/2015)

> **Les tendances constatées précédemment se confirment**

- La zone concernée par le mouvement reste limitée entre les rues Sonderberg au nord et de l'Etang à l'ouest
- Les vitesses de surrection maximale se situent autour de 1,5 cm/mois

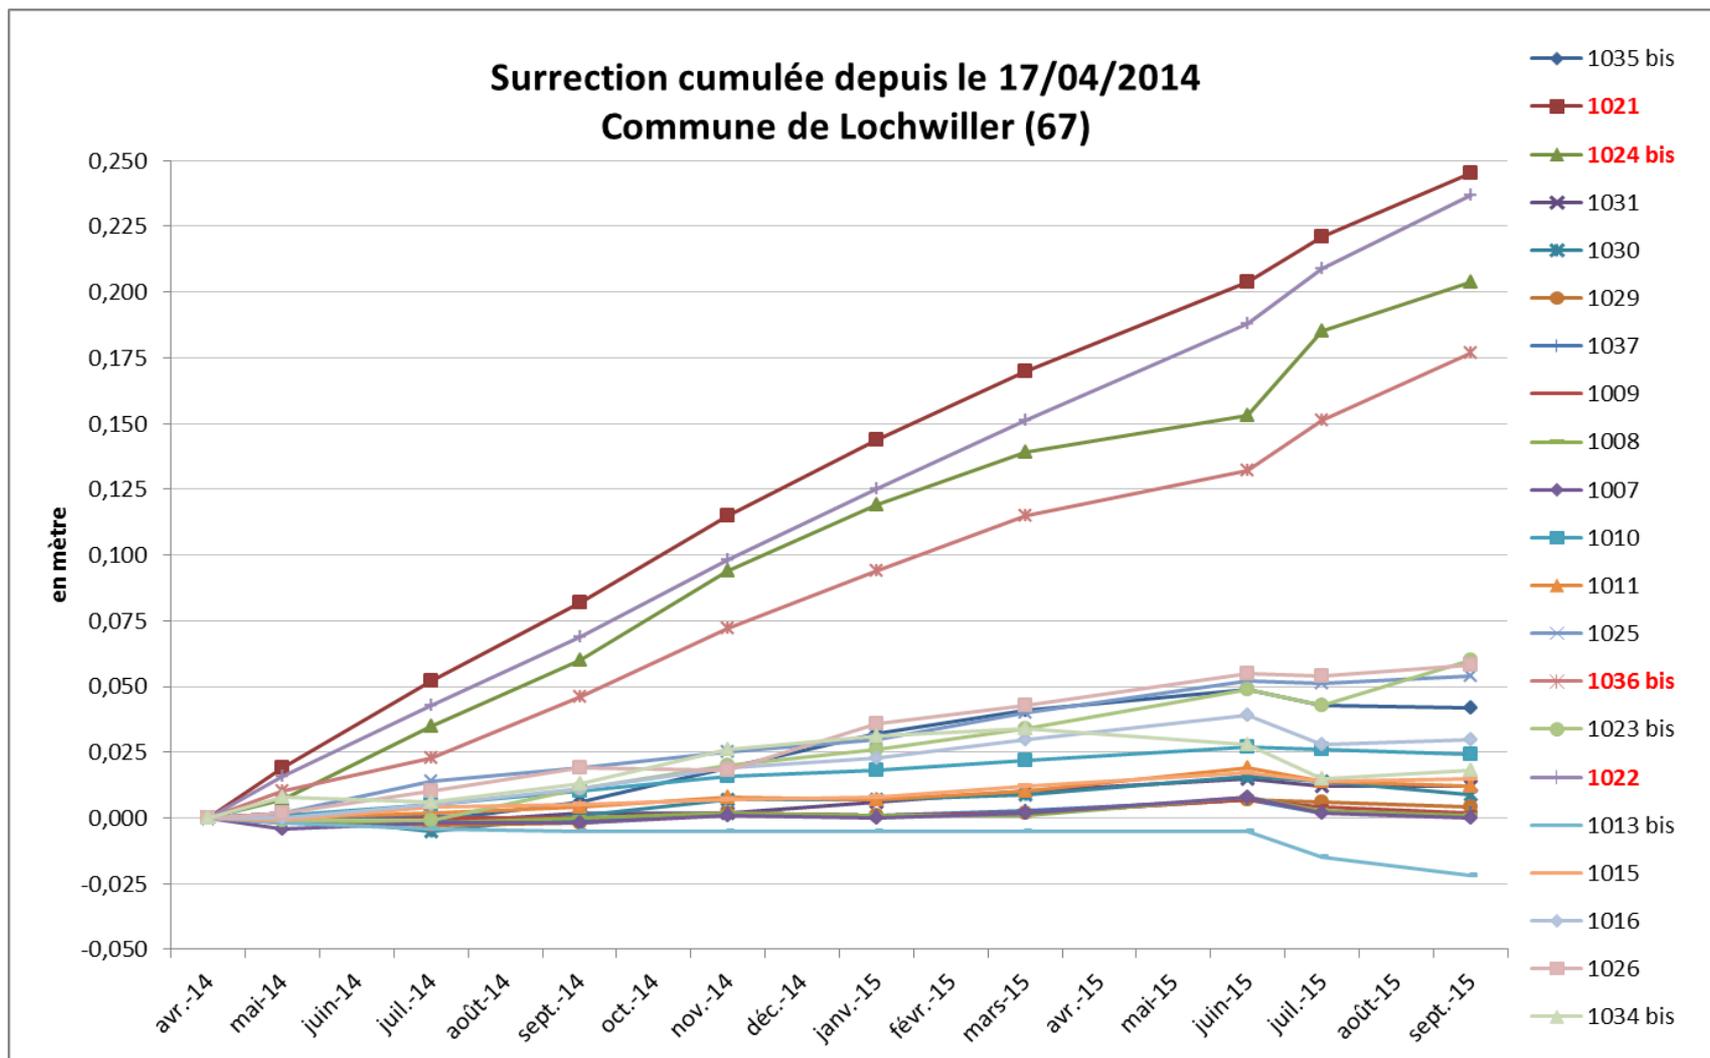
Situation à fin septembre 2015 (cumul depuis le 17/04/2015)

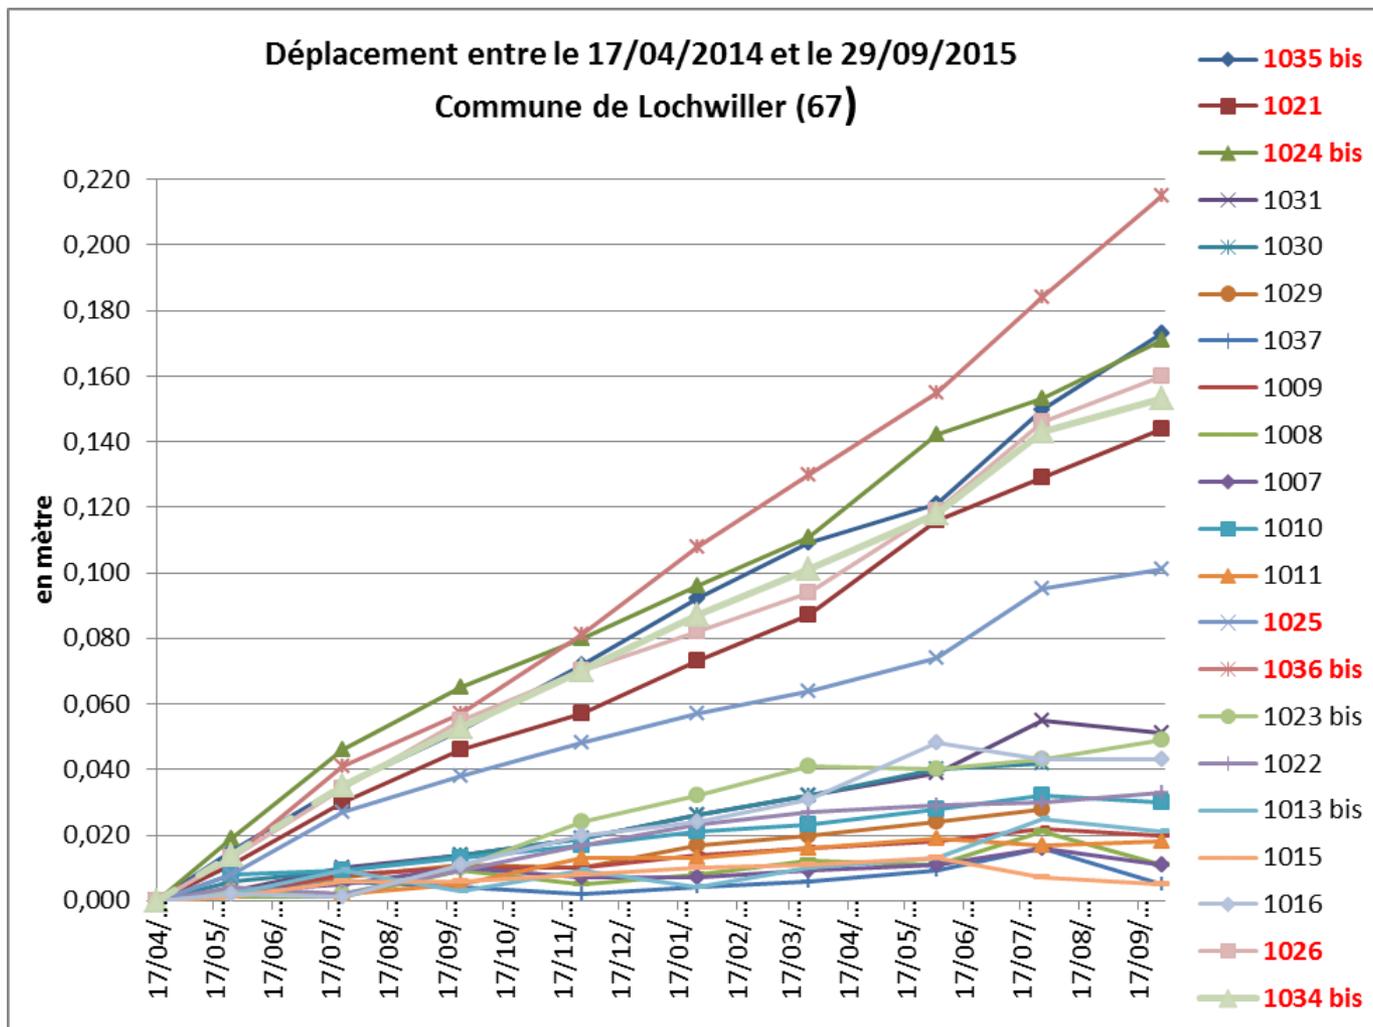
Situation à fin septembre 2015 (cumul depuis le 17/04/2015)

> **Une extension du réseau a été mise en place fin septembre, elle permettra d'observer les mouvements au sud de la zone actuellement suivie**
