# Sous-préfecture de Saverne Point d'avancement des travaux de colmatage du forage géothermique à Lochwiller

# Travaux de colmatage

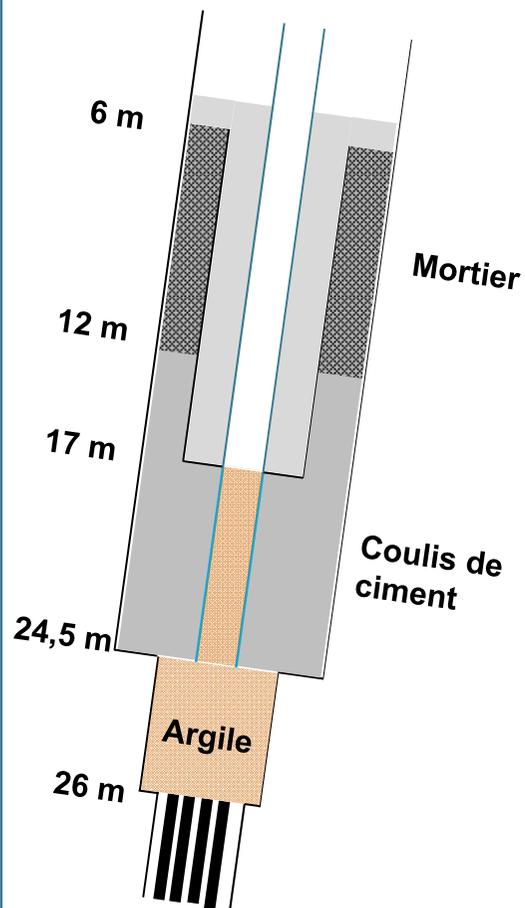
Etat du forage  
au 26 novembre 2015

Alésage successifs  
jusqu'au diamètre final  
14" 3/4

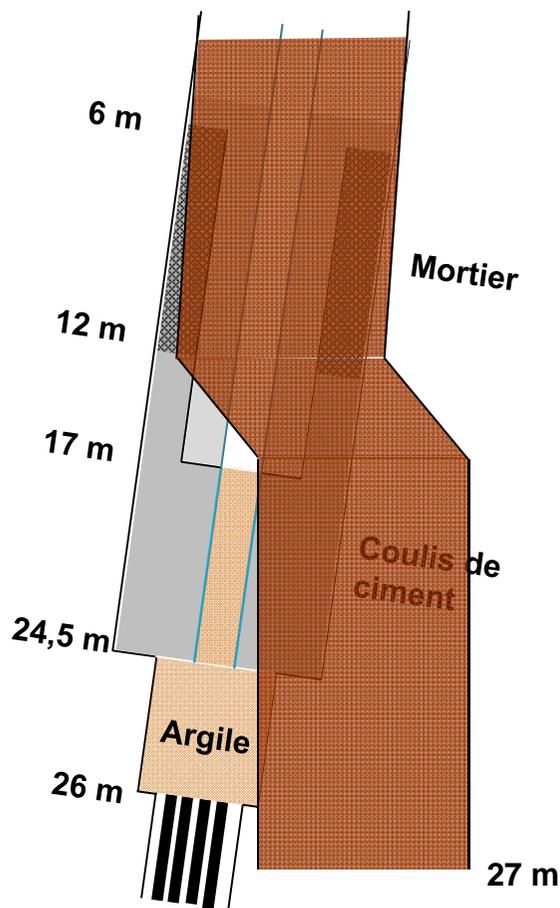
Pas de remontée d'indices du forage existant et nombreuses secousses de l'outil  
⇒ Perte de l'axe du forage ?

Solution pour récupérer l'ouvrage : élargir le forage de manière à le recouper au fond

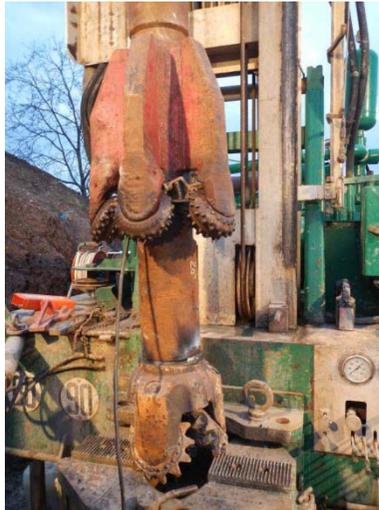
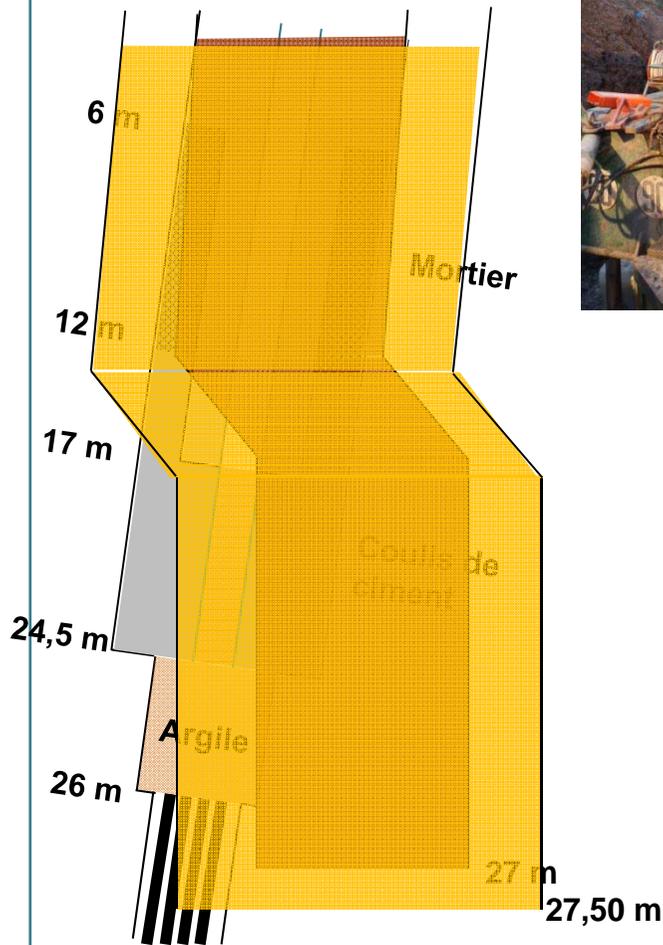
Alésage en 20" avec un guide en 14 " 3/4

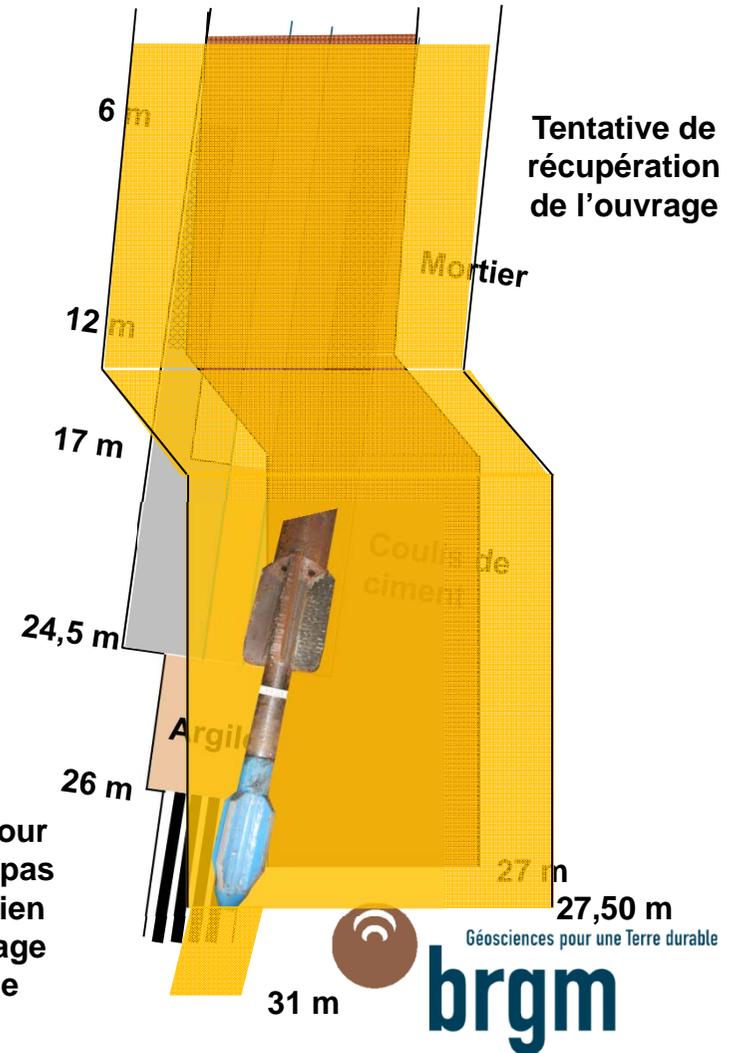
Des difficultés pour descendre mais pas d'indice de l'ancien forage => carottage en fond de forage

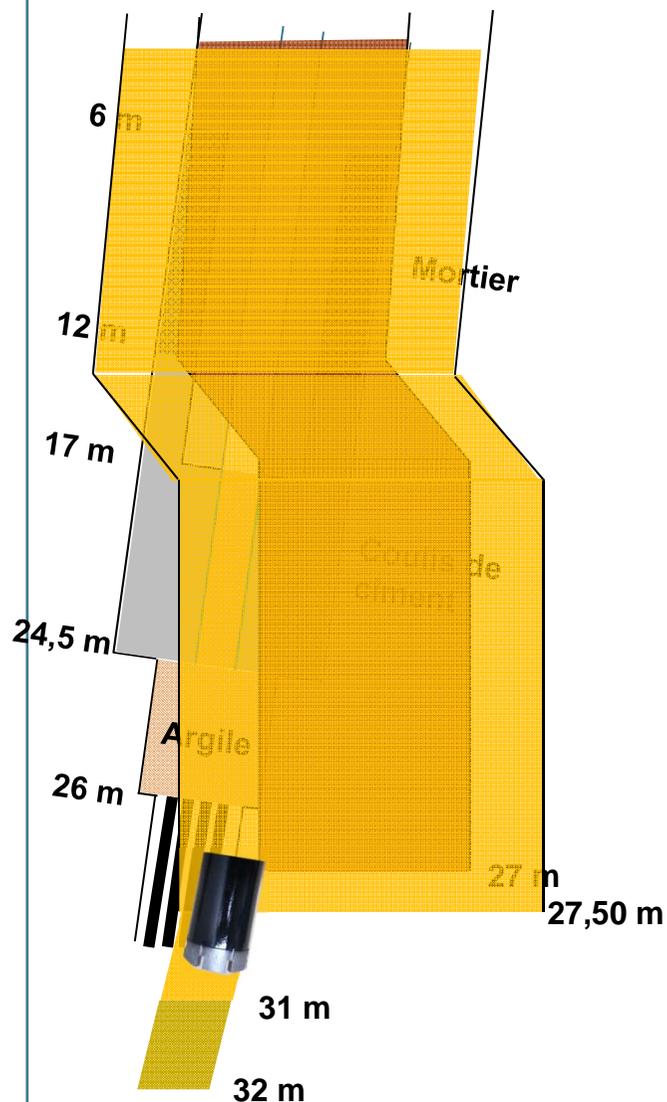
Tentative de récupération de l'ouvrage : carottage

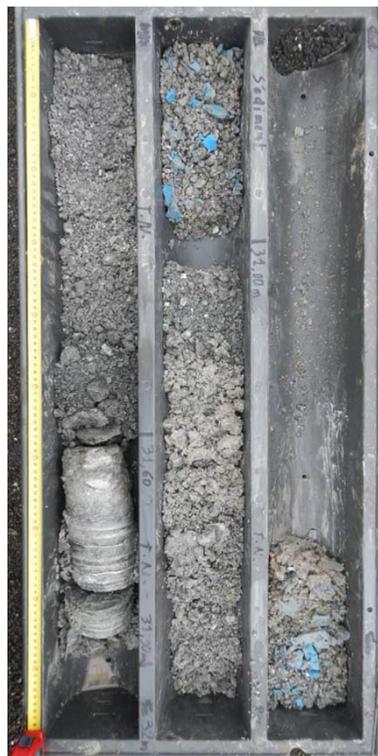
Terrains récupérés dans le carottier

Pas d'indices de l'ancien forage  
=> Décision d'élargir en 30 " ce qui nécessite de changer de sondeuse

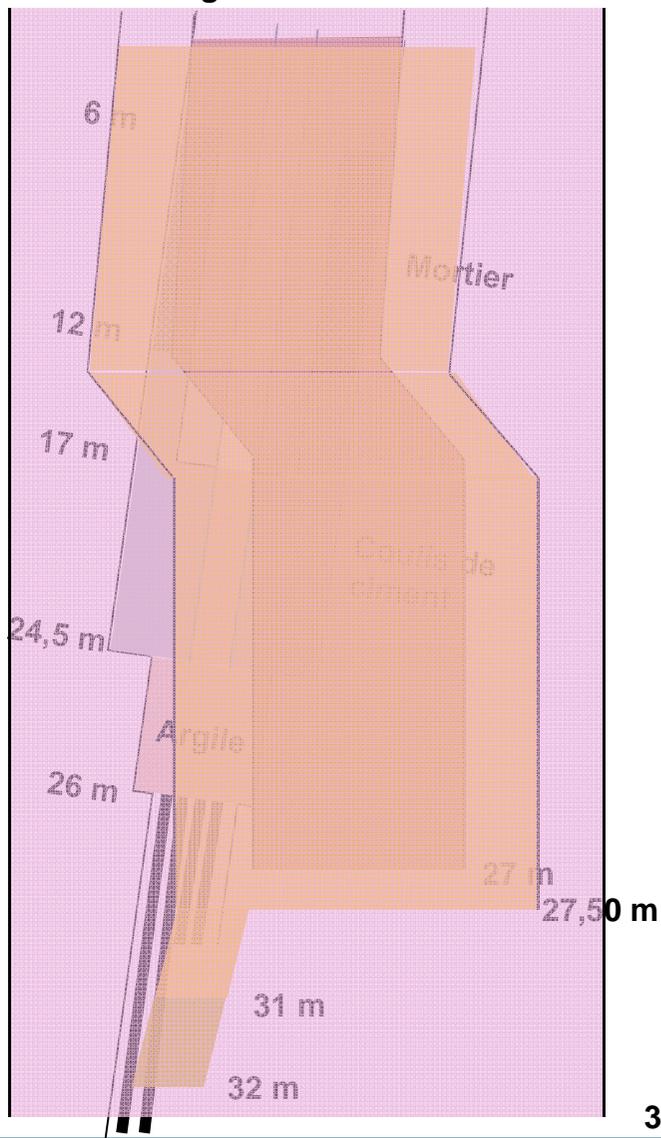
Alésage en 30 " avec un guide en 20"

Objectif : obtenir un trou suffisamment large pour retrouver les tubes au fond

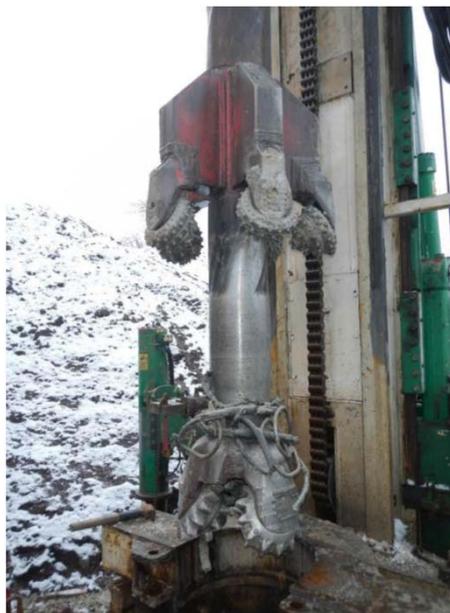
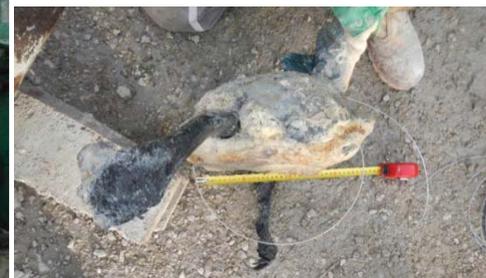
Durant l'alésage, de nombreux morceaux de PEHD et de résine ont été remontés ainsi que 3,6 m de tube métallique

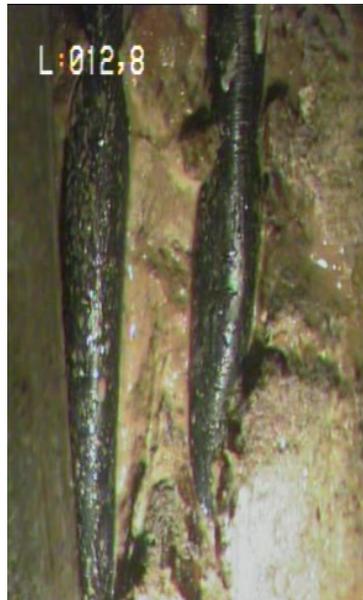
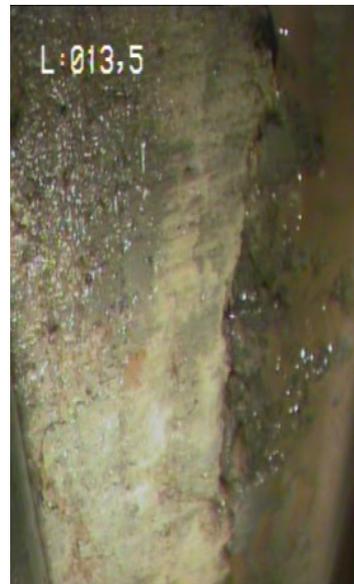
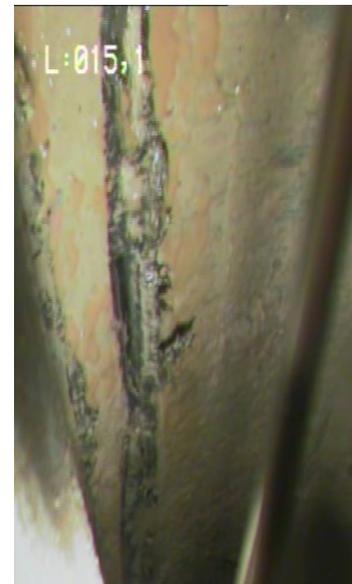
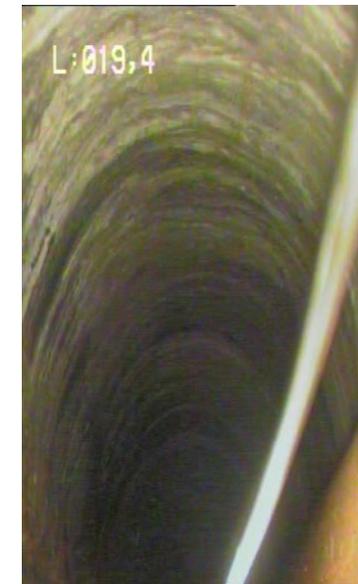
Tuyau en PEHD pris dans la résine entre 11,2 m et 15,8 m de profondeur  
Et venue d'eau à 17,3 m

Terrain naturel dans le reste du forage

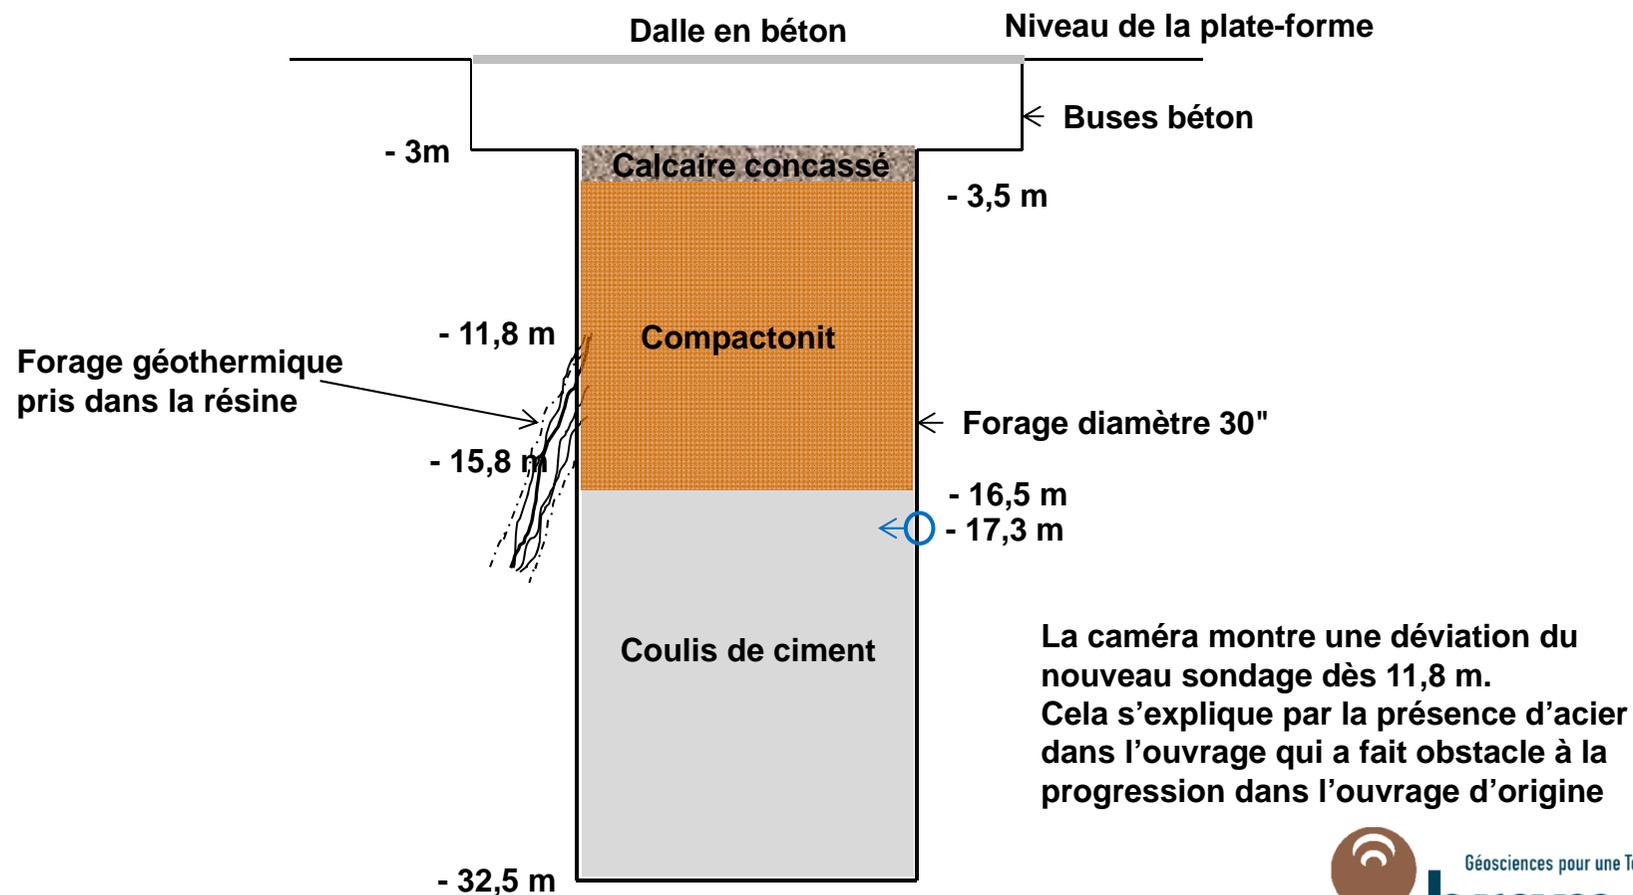
Coupe schématique du forage au 05/02/2016 et programme de mise en sécurité
