Demande de dérogation pour destruction / altération d'habitats  
d'espèces protégées - commune de Sarreguemines (57) – Rue des  
Merles

Décembre  
2021

- Client / Maître d'Ouvrage : Sarreguemines Confluences Habitat
- Structure de réalisation : Agence études GRAND-EST –Damien Serrate

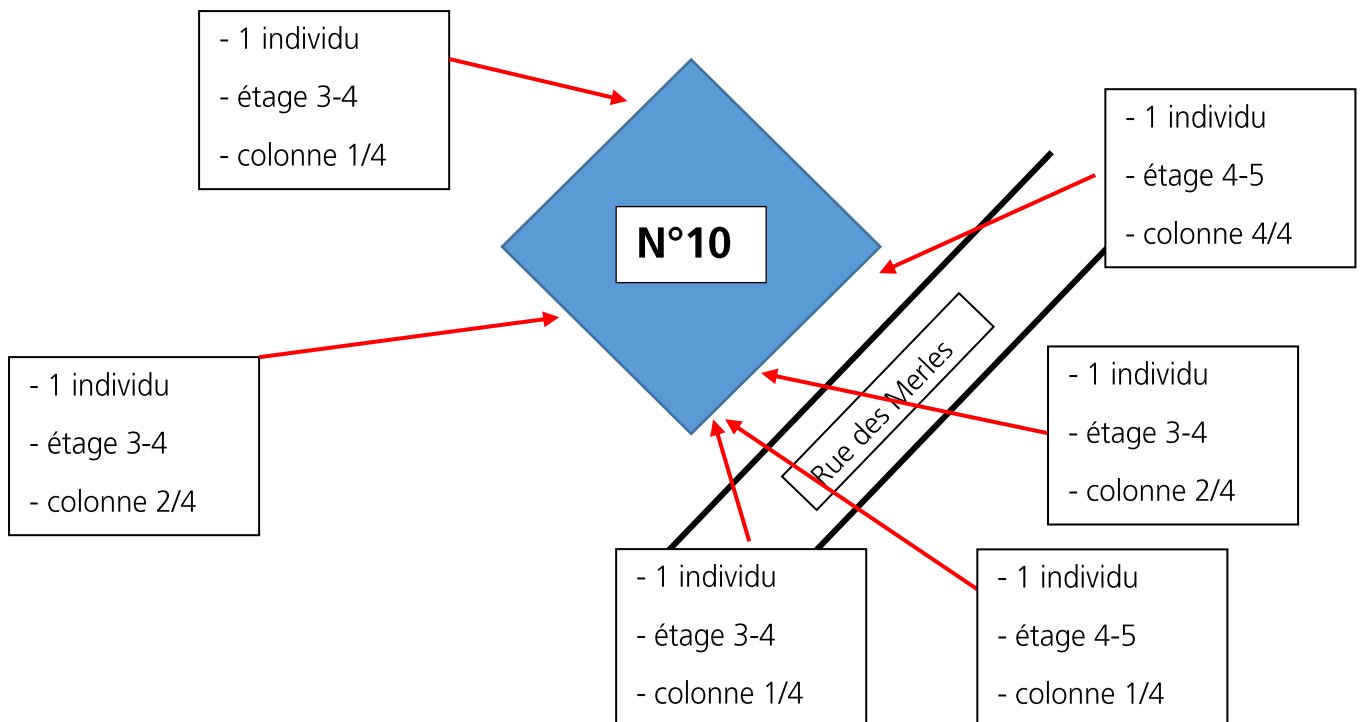
le schéma ci-dessous reprend le nombre et la localisation des observations de sortie.

⇒ Il y a au moins 6 gîtes pour le n°10 avec au minimum 6 individus, on ne peut pas parler de colonie mais d'individus isolés.

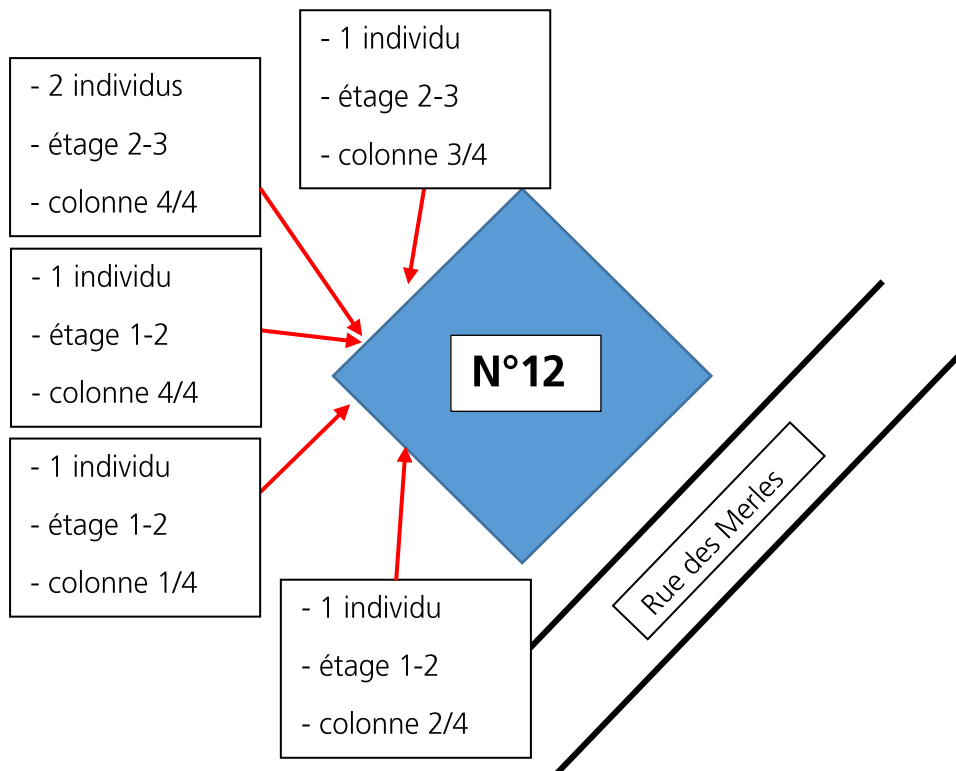
le schéma ci-dessous reprend le nombre et la localisation des observations de sortie.

⇒ **Il y a au moins 5 gîtes pour le n°12 avec au minimum 6 individus, on ne peut pas parler de colonie mais d'individus isolés.**

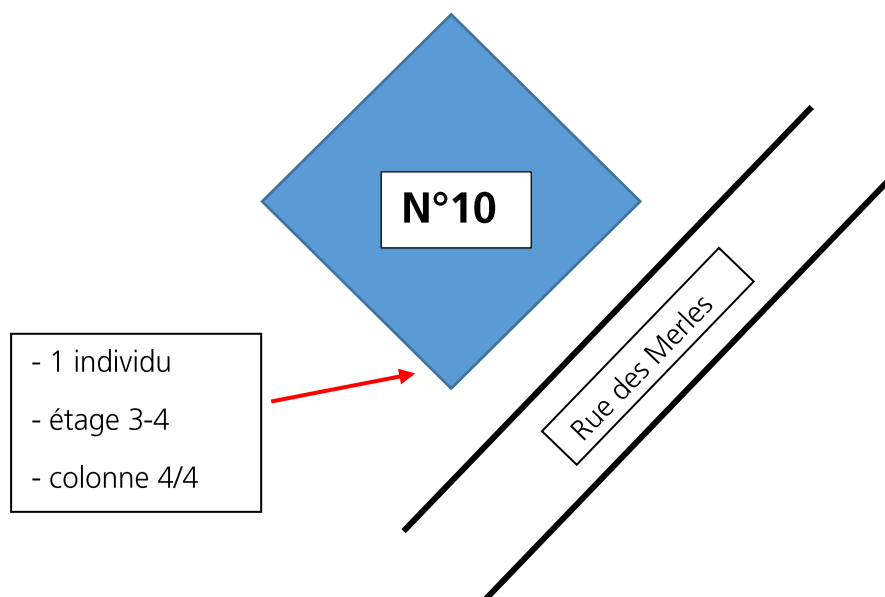
le schéma ci-dessous reprend le nombre et la localisation des observations de sortie.

⇒ **Il y a au moins 1 gîtes pour le n°10 avec au minimum 1 individus, on ne peut pas parler de colonie mais d'individus isolés.**

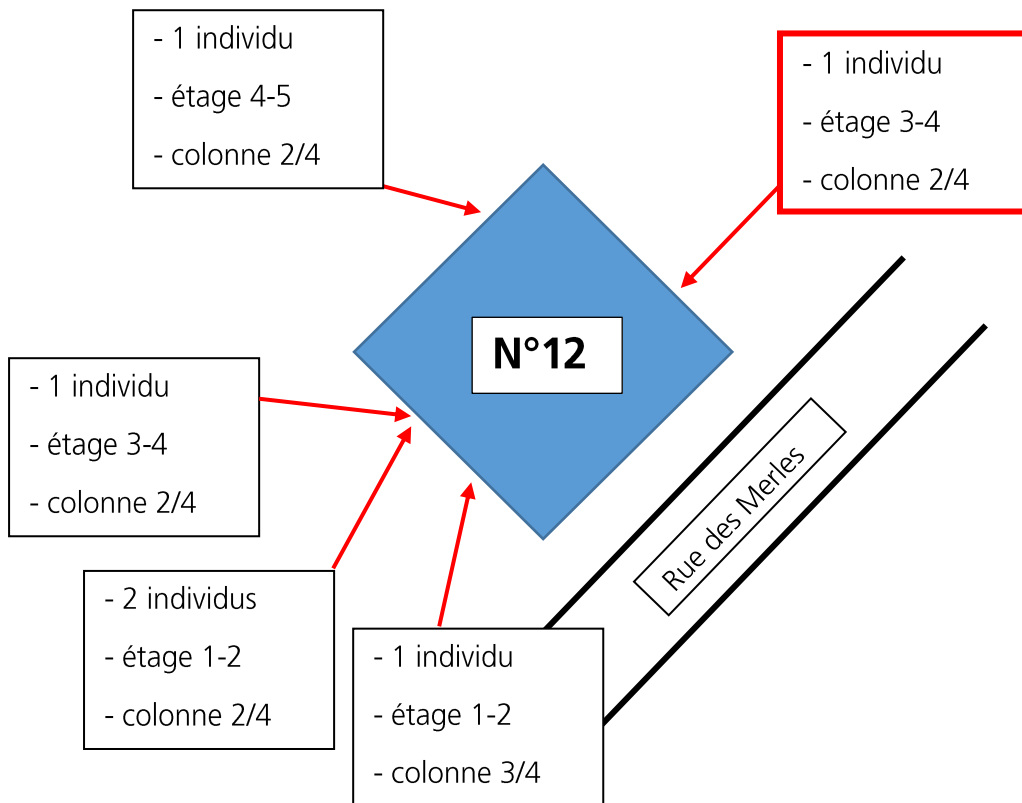
le schéma ci-dessous reprend le nombre et la localisation des observations de sortie.

- ⇒ **Il y a au moins 5 gîtes pour le n°12 avec au minimum 6 individus, on ne peut pas parler de colonie mais d'individus isolés.**
- ⇒ **L'individu vu côté parking est probablement une noctule commune compte tenu de la taille de l'individu, de son vol et du type de signaux (détection ultrasonore).**

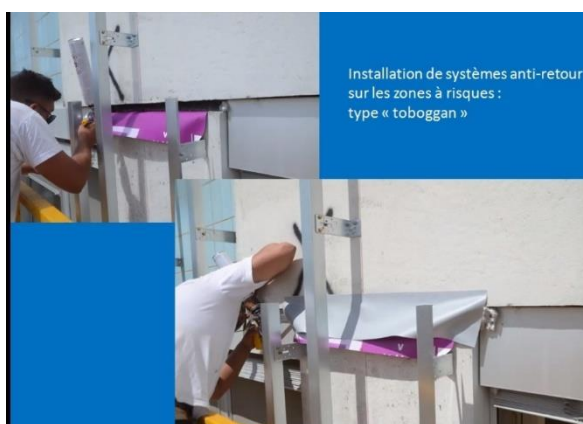
Les travaux vont donc devoir être réalisés entre le 15 mars et le 01 juin ou du 15 août au 15 octobre, périodes durant lesquelles les animaux sont actifs et présents dans les gîtes, il faut donc les contraindre à quitter ces gîtes sans possibilité d'y revenir. Pour cela nous proposons la mise en place d'un système anti-retour de type toboggan sur l'ensemble des façades des 2 bâtiments entre les intersections horizontales des plaques de béton (en bas de chaque étage) constitué de 2 bandes de matériau type bâche lisse (**le + possible pour que les animaux ne puissent pas s'y accrocher**) dont l'une est scotchée au-dessus et l'autre en dessous comme le montre la photographie ci-dessous. Les bandes feront 30cm de longueur.

Concernant la mise en œuvre, les systèmes seront installés une fois que les échafaudages seront montés (indispensable pour une réalisation efficace) et **3 jours minimum avant le début des travaux**, ce qui permettra aux animaux présents de quitter les gîtes. Les systèmes seront enlevés sur les façades avec le polystyrène collé mais laissés côté bardage car ne gênant pas, et ce à l'avancée des travaux, du bas vers le haut en suivant la progression du chantier. C'est-à-dire qu'**il n'y aura pas de délai entre l'enlèvement des systèmes (faces avec polystyrène collé) et le recouvrement, ceci ne permettra pas aux animaux de se réinstaller la nuit suivante.**

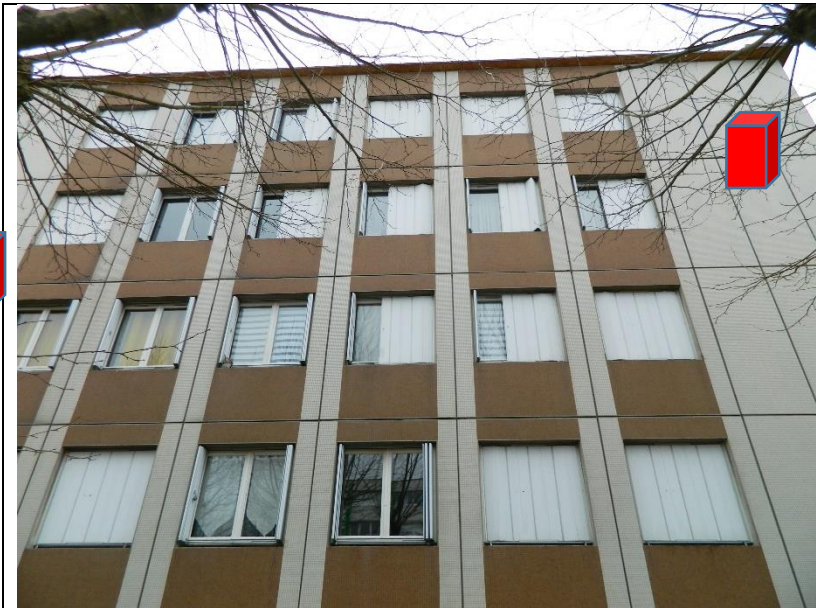
- Façade sud-est côté rue

Deux gites « STO » seront intégrés sur cette façade, celui de gauche entre les étages 3 et 4 – colonne 1 ; celui de droite entre les étages 4 et 5 – colonne 4.

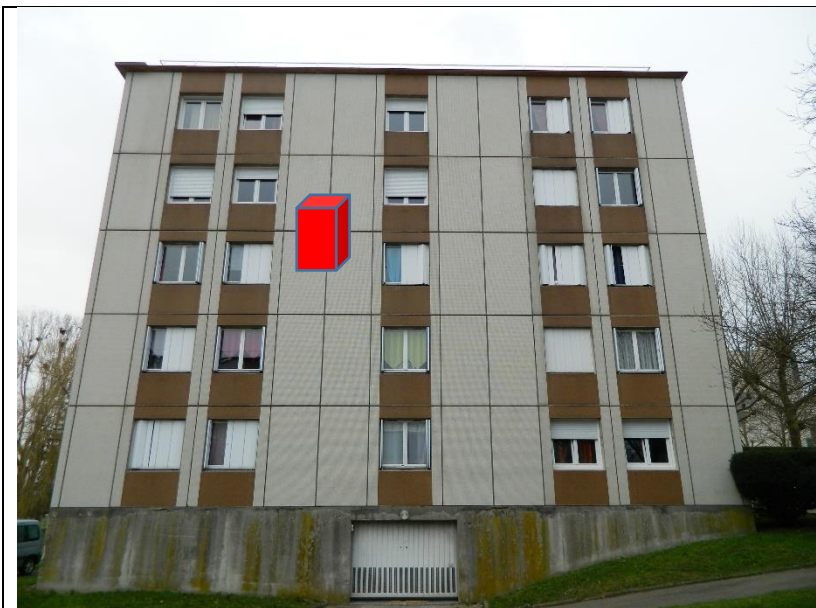
- Façade sud-ouest côté parking

Un gite « STO » sera intégré sur cette façade, entre les étages 3 et 4 - colonne 2.

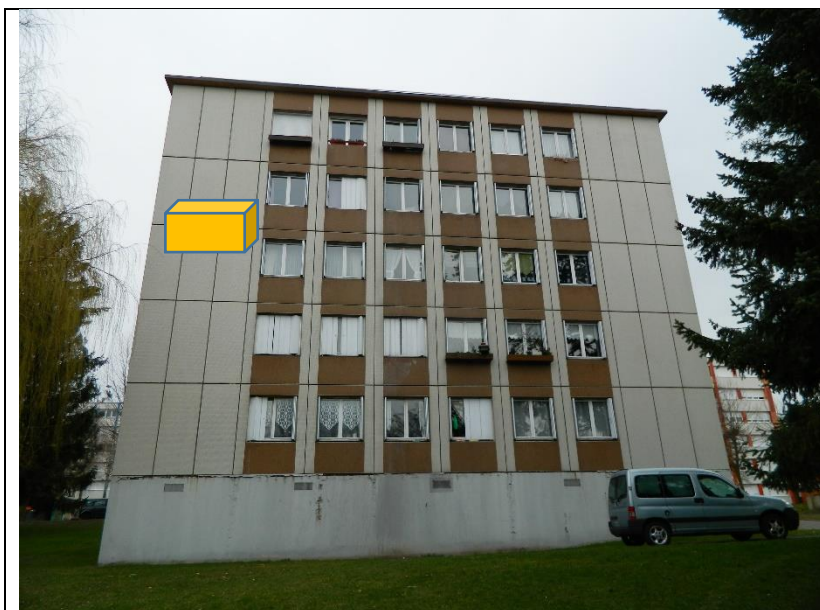
- Façade nord-ouest côté arrière

Un gîte « MNHN » sera intégré sur cette façade, entre les étages 3 et 4 - colonne 1.

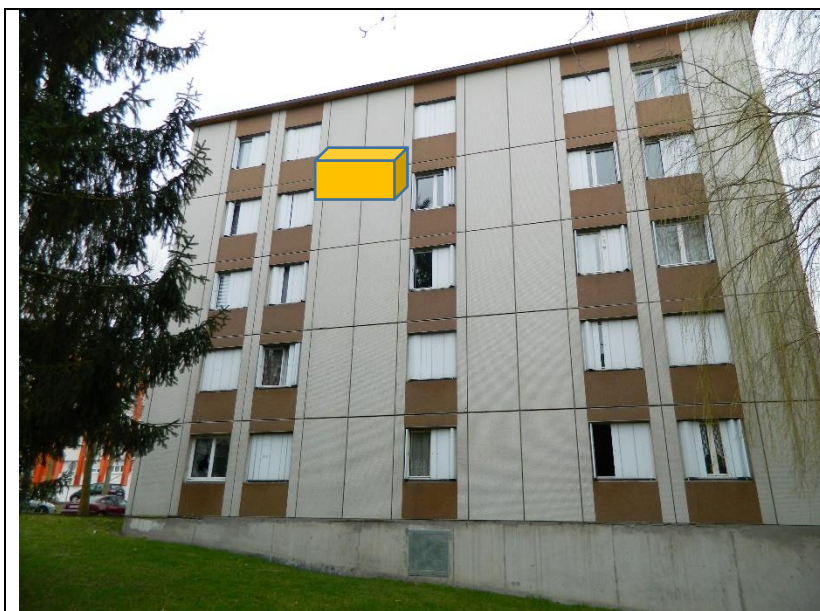
- Façade nord-est côté bâtiment n°8

Un gîte « MNHN » sera intégré sur cette façade, entre les étages 4 et 5 - colonne 2.

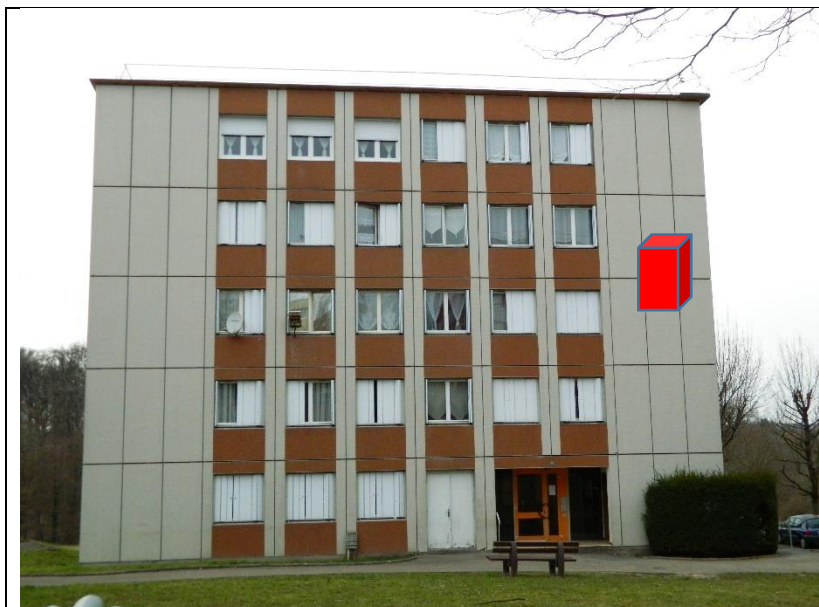
- Façade sud-est côté rue

Un gîte « STO » sera intégré sur cette façade, entre les étages 3 et 4 - colonne 4.

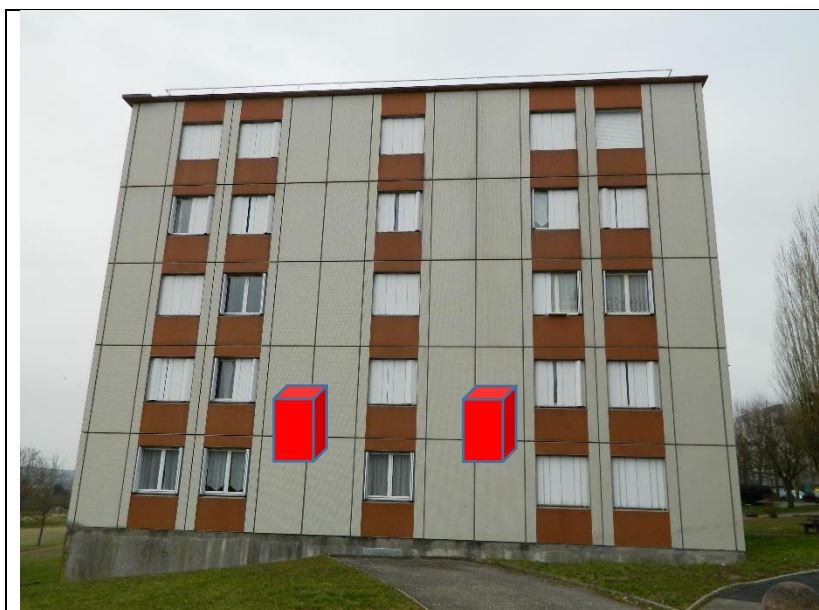
- Façade sud-ouest côté bâtiment n°14

Deux gîtes « STO » seront intégrés sur cette façade, celui de gauche entre les étages 1 et 2 – colonne 2 ; celui de droite entre les étages 1 et 2 – colonne 3.

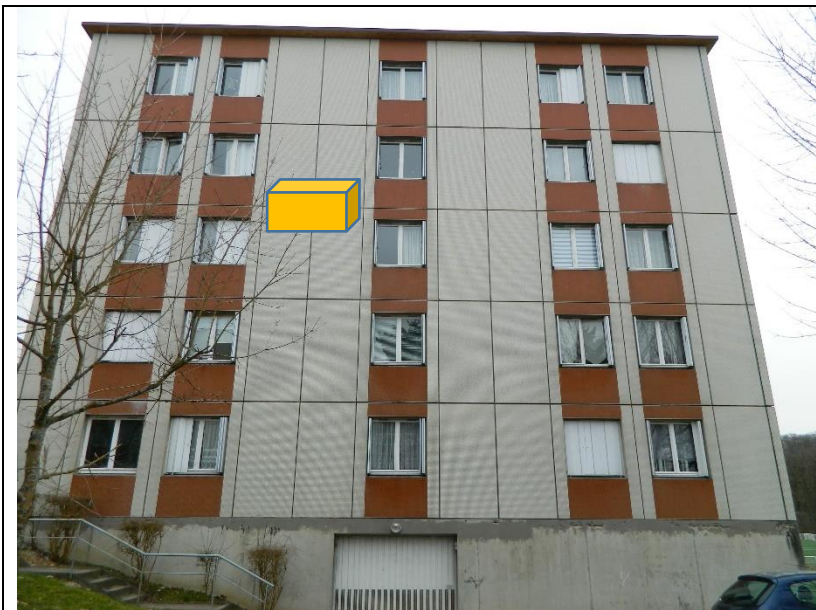
- Façade nord-est côté parking

Un gite « MNHN » sera intégré sur cette façade, entre les étages 3 et 4 - colonne 2.
