**Demande d'autorisation de comblement d'une mare en zone naturelle
à des fins d'éradication d'une espèce exotique envahissante végétale
émergente en l'Alsace :
la Crassule de Helms (*Crassula helmsii*)**

Demande au titre :

Dossier préparé par le Service Environnement et Territoires, Unité Nature et Biodiversité Nord de la Collectivité européenne d'Alsace, juin 2022.

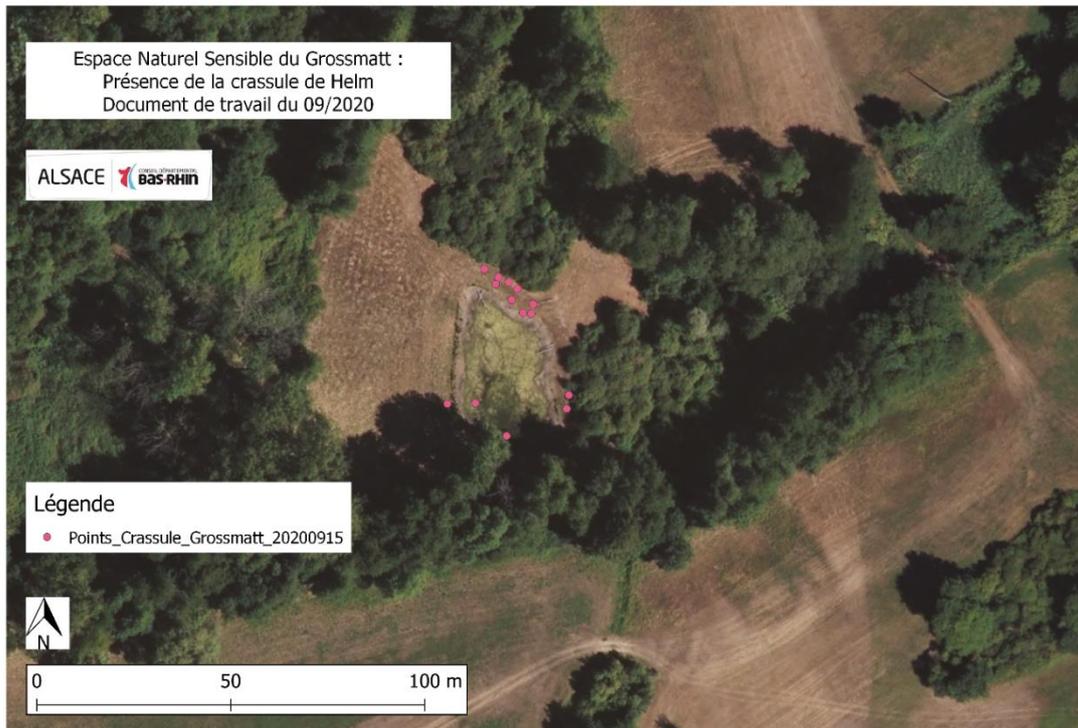
Figure 7 : Localisation des stations colonisées par la Crassule de Helms sur la mare C en 2020

La figure 7 montre l'état de la colonisation de la mare en 2020 pour une surface colonisée de 30 m² et la figure 8 une photographie de la mare en septembre de la même année.

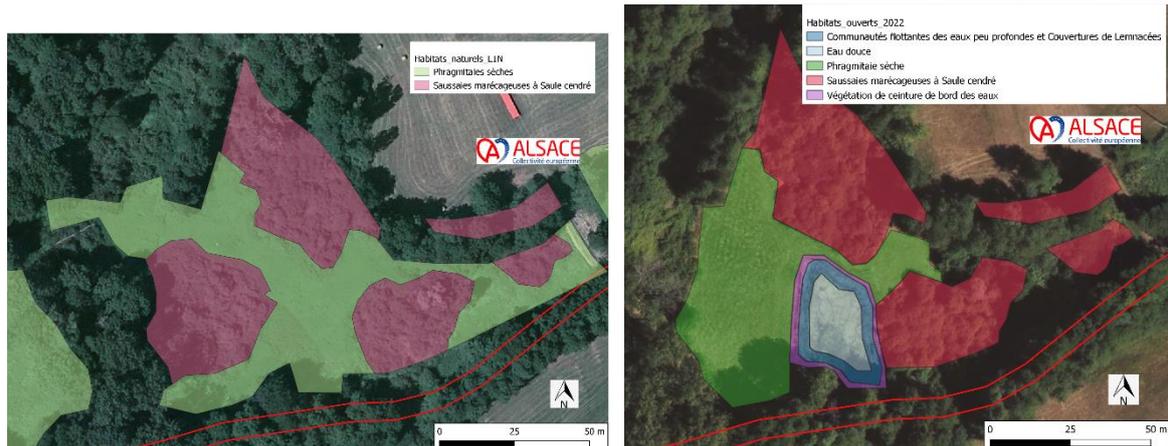
Figure 9 : Habitats CORINE Biotope dans la zone de la mare à Crassule de Helms en 2013 avant creusement de la mare (gauche) et en 2022 après creusement (droite)

Avant création de la mare en 2016, le bureau d'études ESOPE avait inventorié en 2013 sur le secteur d'intervention deux habitats : la Phragmitaie sèche et la Sausaie marécageuse à Saule cendré, tous deux en état de conservation moyen. La cartographie des habitats du secteur a été actualisée en 2022 par la CeA, voir figure 9. La végétation est en ceinture au bord de la mare comprenant d'abord la lame d'eau douce, puis des communautés flottantes encore en formation accueillant quelques pieds Hottonie des marais mais régulièrement retourné par les sangliers et une couverture de lentilles d'eau, puis une ceinture de Jonc diffus et enfin la Phragmitaie sèche et la Sausaie marécageuse sur les abords les plus éloignés.

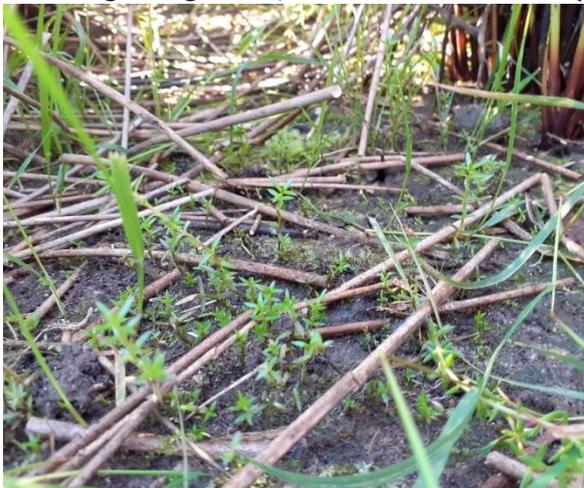
Photo 1 : Développement de la crassule de Helms au pied des joncs diffus, berge Ouest, 15/09/2020

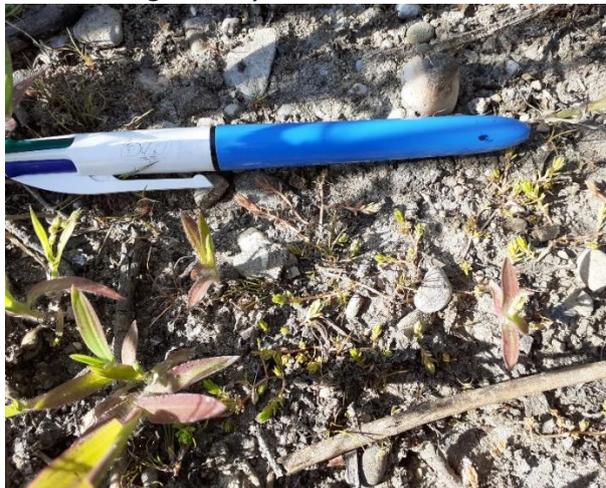
Photo 2 : Développement de la crassule de Helms en ceinture haute, berge Nord, 15/09/2020

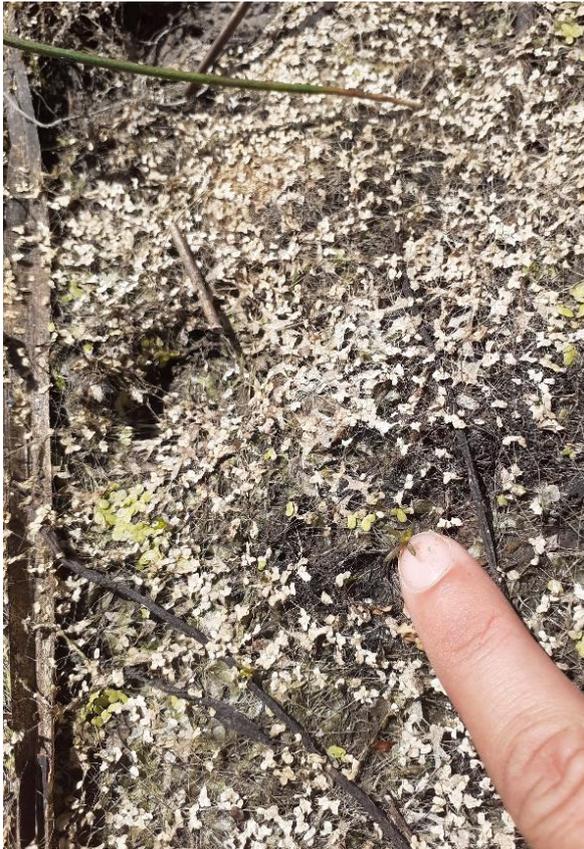
Photo 3 : Individu isolé au milieu de lentilles d'eau sèches, 07/07/2020

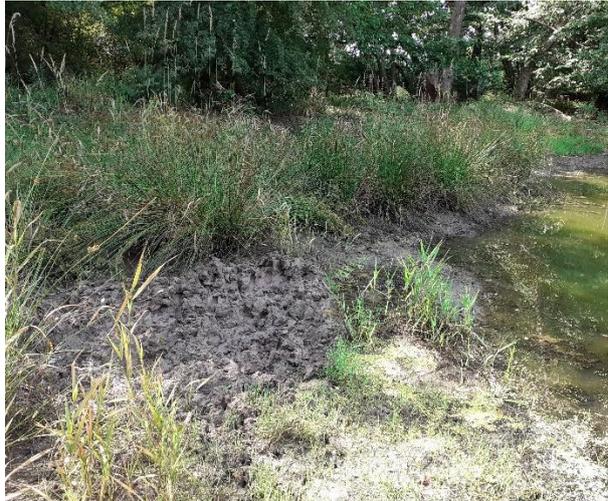
Photo 4 : habitat colonisé par la crassule (au pied des joncs diffus) et piétinement par la faune, 07/07/2020

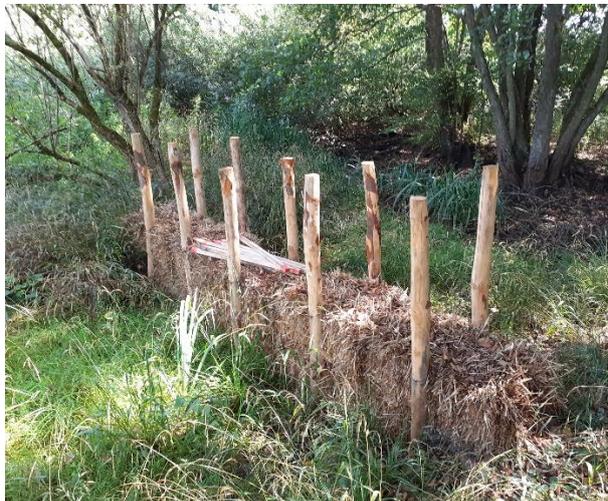
Un barrage de paille a été mis en place pour couper la connexion hydraulique entre la mare et le Bergmattgraben, affluent de la Sauer (photos en figure 10).

Photo 5 : barrage de paille mis en place en mai 2020

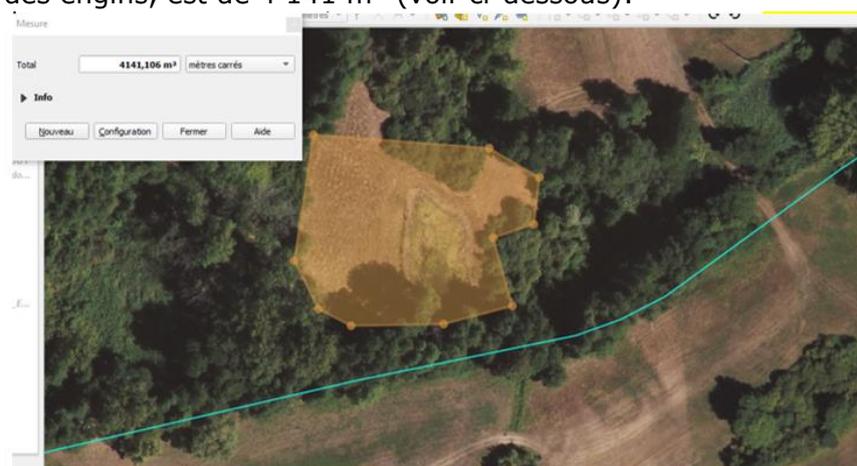
Figure 17

La surface d'intervention du site, comprenant la zone de déblai/remblai et la circulation des engins, est de 4 141 m² (voir ci-dessous):

La surface occupée par la mare à combler est de 780 m².

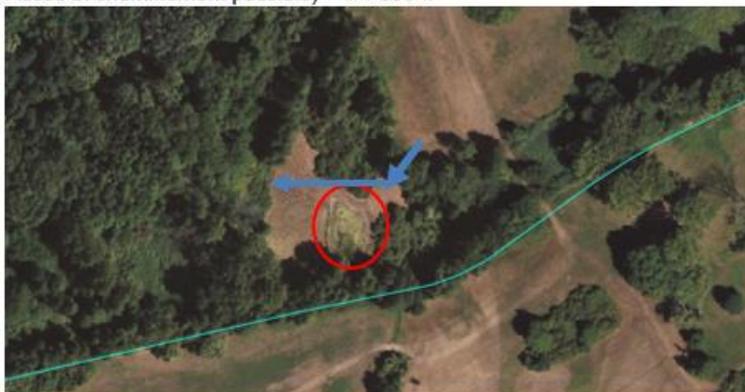
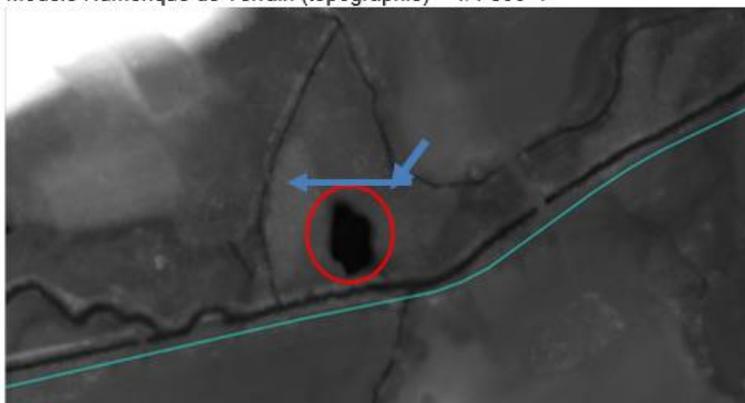
Figure 18

Les engins accèderont hors de la zone colonisée selon le tracé suivant, permettant un éloignement de la zone d'au moins 10 m :

Accès et cheminement possible) – 1/1 500^e :

Modèle Numérique de Terrain (topographie) – 1/1 500^e :

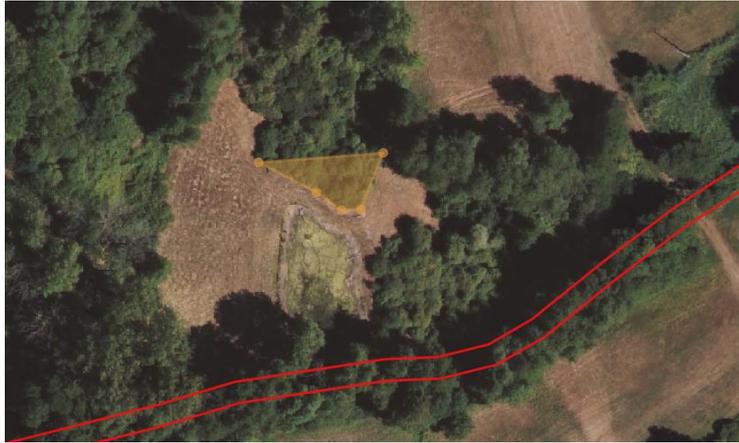
Figure 19

Une coupe d'environ 300 m² d'une saulaie arbustive sera effectuée afin de faciliter l'accès (zone orangée ci-dessous). Les saules coupés seront bouturés sur toute la zone remblayée afin de favoriser la mise en place d'une saulaie en lieu et place de la mare :

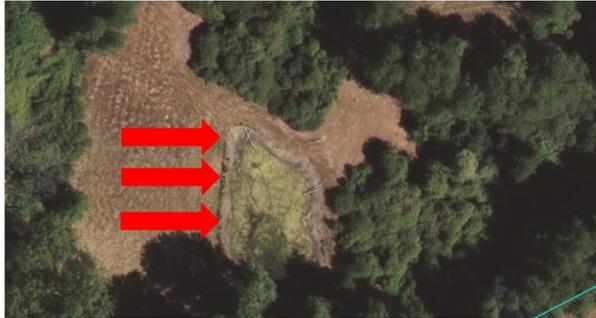
Figure 20

Le remblaiement sera effectué progressivement d'Ouest en Est sans entrer en contact direct avec la zone colonisée (voir ci-dessous).

Comblement de la mare avec l'ancien matériaux, d'Ouest en Est – 1/500° :

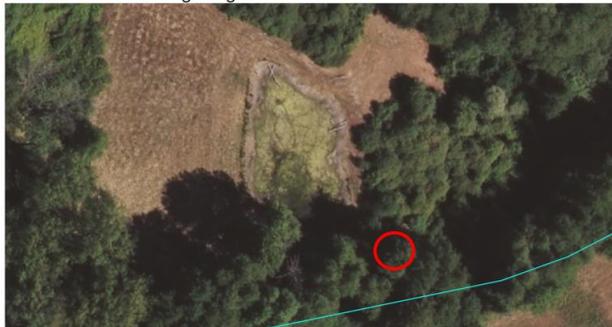
Figure 21

Le barrage de paille actuel sera enterré sur place et la zone sera comblée par de la terre argileuse pour remise à niveau et étanchéification afin d'éviter tout débordement de la zone en eau lors du comblement. La mise en place se fera par une pelle araignée depuis le Bergmattgraben afin de ne pas circuler sur la zone colonisée et de ne pas dégrader les berges du cours d'eau.

Renforcement du barrage de paille (cercle rouge) par de la terre afin d'étanchéifier le point de contact entre la mare et le Bergmattgraben
