Enjeux chiroptérologiques de la caserne 84 au quartier Chanzy avant réhabilitation Châlons-en-Champagne (51)

Enjeux chiroptérologiques de la caserne 84 au quartier Chanzy avant réhabilitation

Châlons-en-Champagne (51)

Référence interne :	24-I.E.51.01
Rédaction :	Marie TAUREL – Chargée de projets Chauves-souris
Relecture :	Pierre DETCHEVERRY – Responsable de coordination des antennes Ardennes et Marne
Sous la direction de :	Philippe PINON-GUERIN – Directeur
Date finalisation document :	Avril 2024
Pour le compte de :	Communauté d'Agglomération de Châlons-en-Champagne

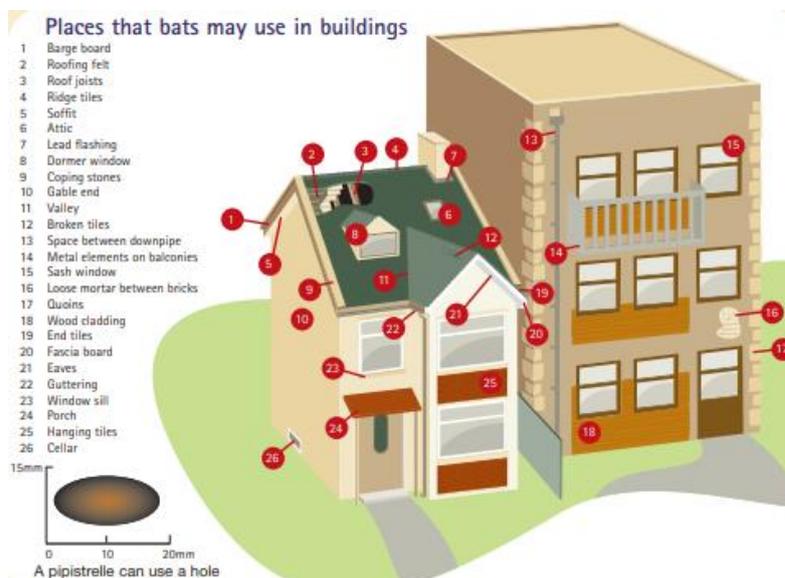
Figure 1 : Différents endroits des bâtiments qui peuvent être utilisés par les chauves-souris.

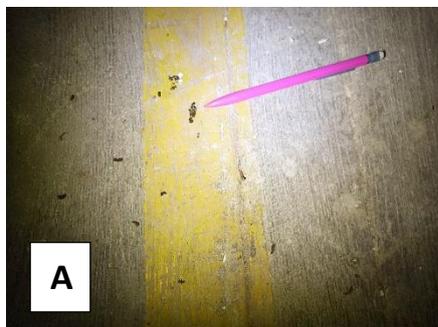
Le seul point d'intérêt (limité) se concentre sur une quinzaine d'excréments de chauve-souris trouvé au troisième étage, dont voici photos. Cependant, aucun individu ou colonie n'a été retrouvé, ni entendu et il n'y a pas d'autres traces au niveau du plafond et cette quantité est très faible.

A - Une quinzaine d'excréments de chauve-souris.

Il convient ainsi de porter une vigilance particulière à la « zone d'attention » indiquée ci-dessus. La salle étant assez propre et probablement nettoyée depuis peu, il n'est pas possible de savoir de quand date le guano. Il est possible que cet endroit ait été utilisé à une occasion ou plus, mais **ne représenterait pas d'enjeu propre**. Il convient ainsi de repérer cet endroit et être vigilant.

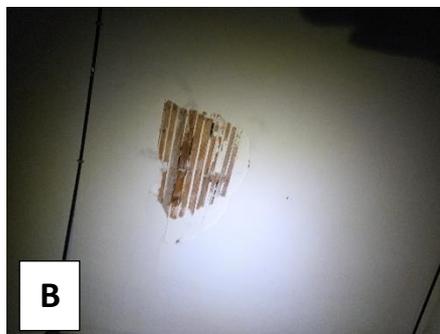
B - Le plafond au-dessus du tas de guano. Quelques anfractuosités qui ont dû servir de reposoir à un moment donné.

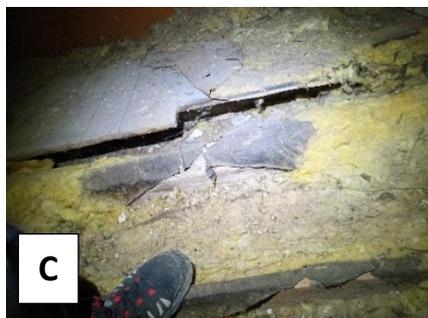
C - Vue de cette zone depuis les combles

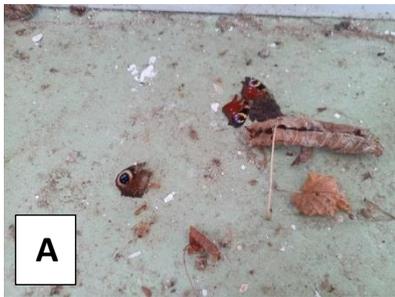
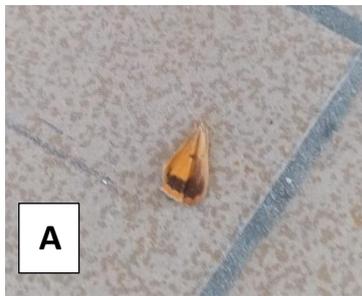
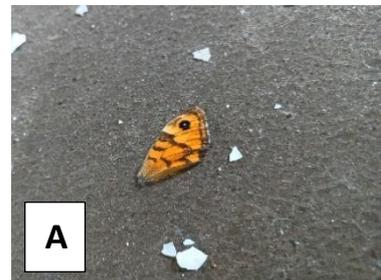
Pour finir, quelques traces de guano ont été observées. Cependant, ces traces **ne sont pas nécessairement le signe d'une présence active** de chauves-souris. La découverte de quelques ailes de papillons suggère une activité de chasse, ce qui pourrait indiquer une présence des prédateurs tels que des chauves-souris dans ces espaces (Annexe : Indices potentiels de passage)

A – Ailes de papillons, dont un des prédateurs possible est la chauve-souris.

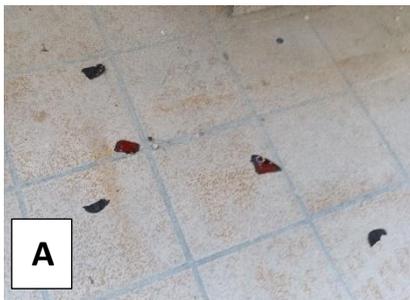
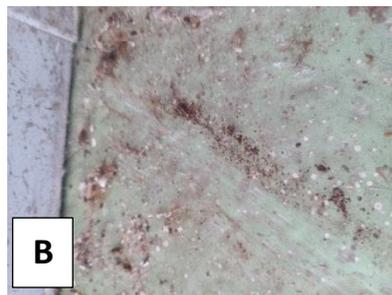
B – Guano écrasé. Un seul excrément, indique un passage instantané, et non une occupation réelle de cet espace.

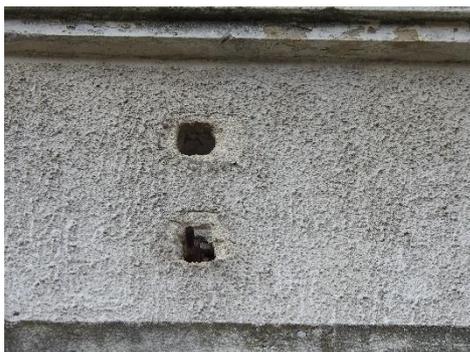
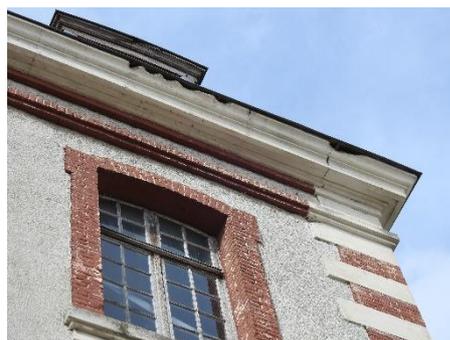
Façade, différents types de cavités

La façade présente quelques ouvertures qui pourraient servir de passage aux chauves-souris. Cependant leur intérêt paraît limité, aucune trace ne fut visible. Nous avons pu observer les cavités de la façade sud, et aucun animal n'est sorti à la tombée de la nuit, ce qui pourrait indiquer une occupation sporadique ou absente de ces cavités au moment de la visite.

La façade présente de nombreuses fissures et cavités. Seulement quelques fenêtres ont des disjointements. Il n'y a pas de trace évidente de fréquentation par les chauves-souris. Les corniches présentent une potentialité d'accueil mais ne présentent pas de guano, ou de trace d'urine.

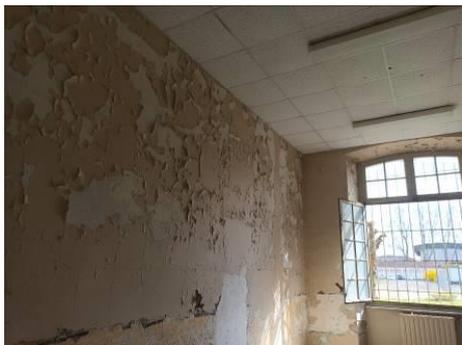
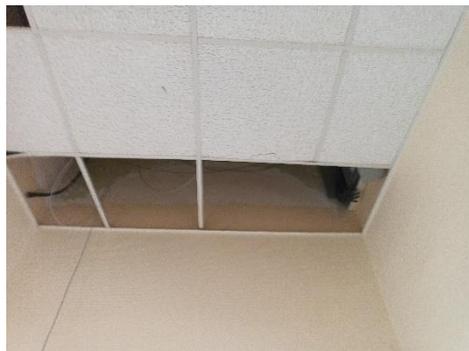
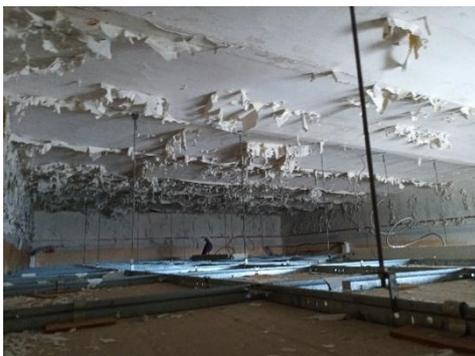
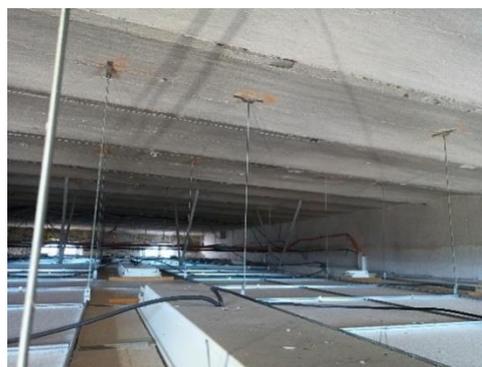
Intérieur

Les salles présentent presque toutes des faux plafonds, ouverts en partie mais très poussiéreux et recouverts de peinture écaillée, pour la plupart, aucun de ces faux-plafonds ne se sont montrés favorable à l'occupation par les chiroptères. De plus, des centaines de pigeons occupent les lieux.

Le dernier étage avant les combles est complètement dans l'obscurité et le parquet semble avoir été nettoyé il y a peu, il est impossible de dater les traces de passage, même si aucune tâche n'est assez prononcée, qui indiquerait un ancien dépôt.

À l'étage, il y avait quelques cavités dans des briques qui furent prospectées à l'endoscope.

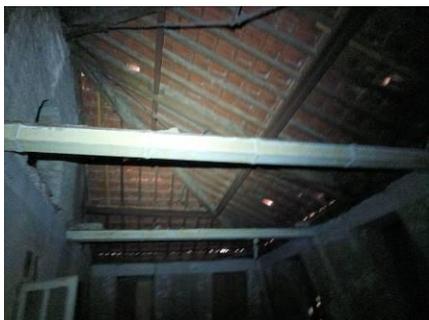
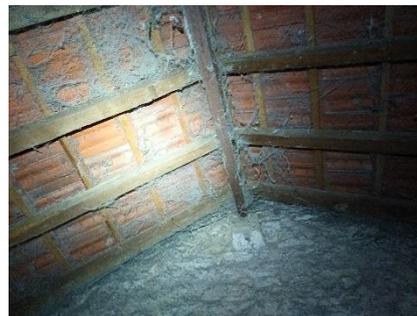
Combles

Les combles sont recouverts de poussières. En l'état, elles ne sont pas propices aux chauves-souris. En revanche, elles présentent des petites ouvertures à l'extérieur, un très beau volume et une belle charpente. Un nettoyage des poussières et toiles d'araignées accumulées depuis de nombreuses années rendrait ces combles très propices à l'installation de colonies de parturition.

Le CENCA invite Châlons Agglo à envisager des mesures de préservation et d'aménagement favorables aux chauves-souris dans le cadre du projet de réhabilitation. Les possibilités sont multiples et certaines à moindre coût : incrustation de gîtes artificiels dans la structure du bâtiment, nettoyage des combles et pose de bâche pour collecter le guano notamment.
