## Rapport technique 2024

Demande de dérogation au titre de la protection des espèces protégées pour  
dérangement d'individus d'espèces protégées et destruction de leur habitat protégé  
(Article L411-2 du code de l'environnement)

Projet de restructuration du Centre d'exploitation à Vandeléville (54)

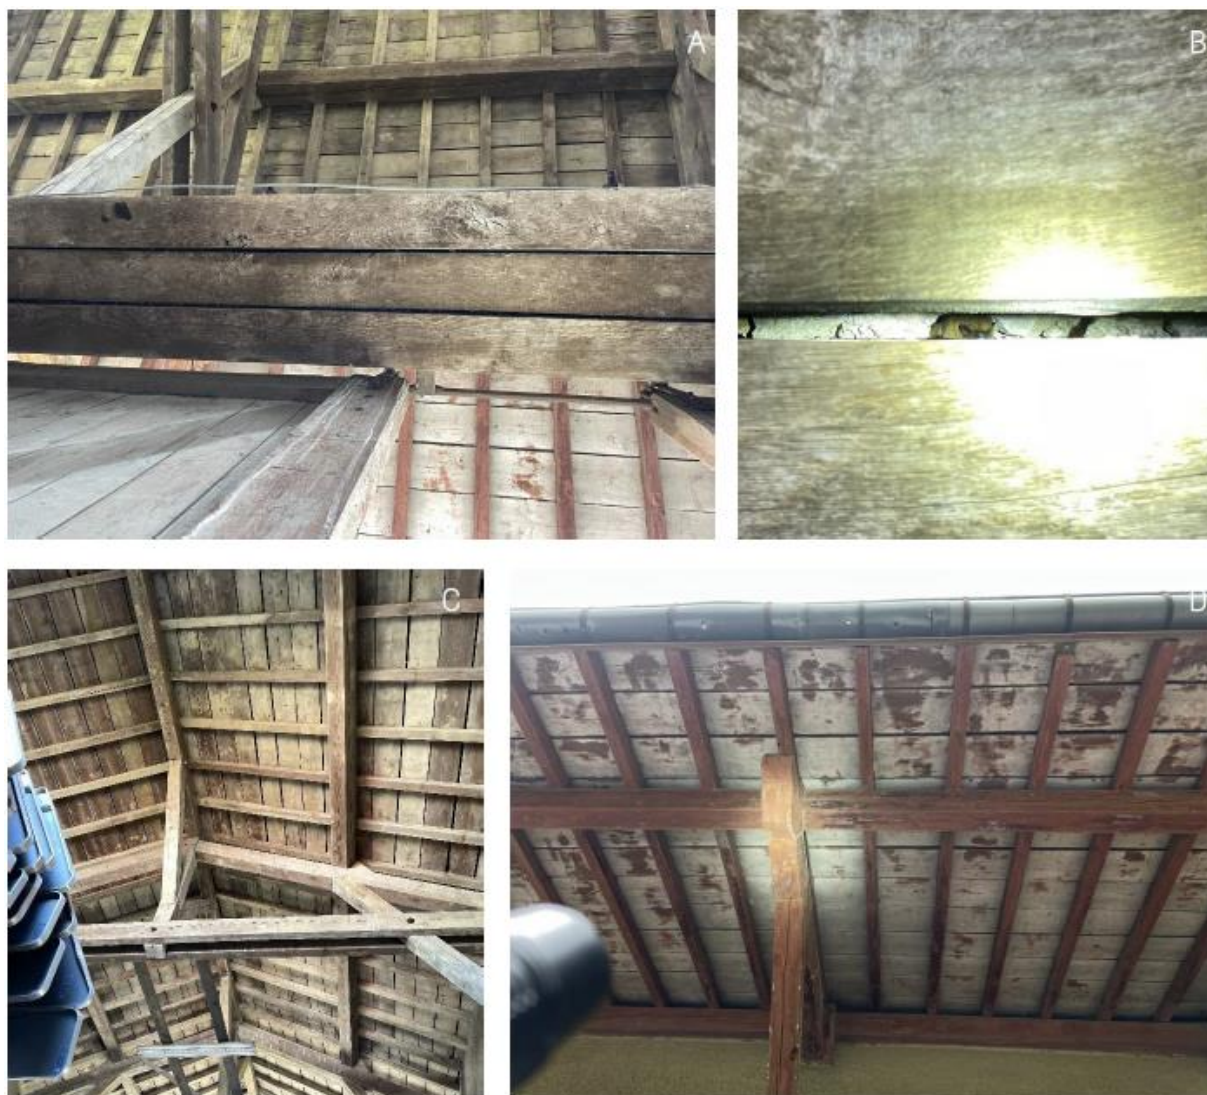
Figure 10 : Espace exploité par le Petit Rhinolophe en tant que gîte diurne et que reposoir nocturne (A), avec l'accès (B), une vue Globale des combles (C) et un exemple d'observation d'un individu (D)

Si la localisation précise est connue pour certains accès exploités, il est certain que la majeure partie des espaces entre les voliges et les tuiles est exploitable par la Pipistrelle commune, et que leur comportement peut varier en fonction des besoins de l'espèce et des conditions météorologiques. Aussi, il convient de considérer que l'espèce peut utiliser l'intégralité de ces espaces.

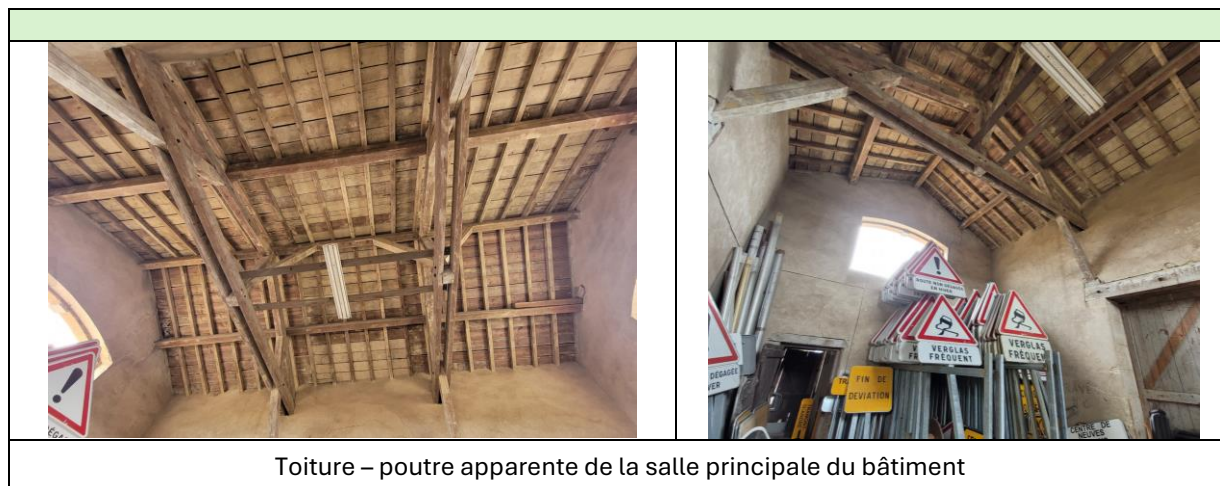
Toiture – poutre apparente de la salle principale du bâtiment

Rien à signaler.

À noter, des traces de fientes de Pigeon domestique (non protégé).

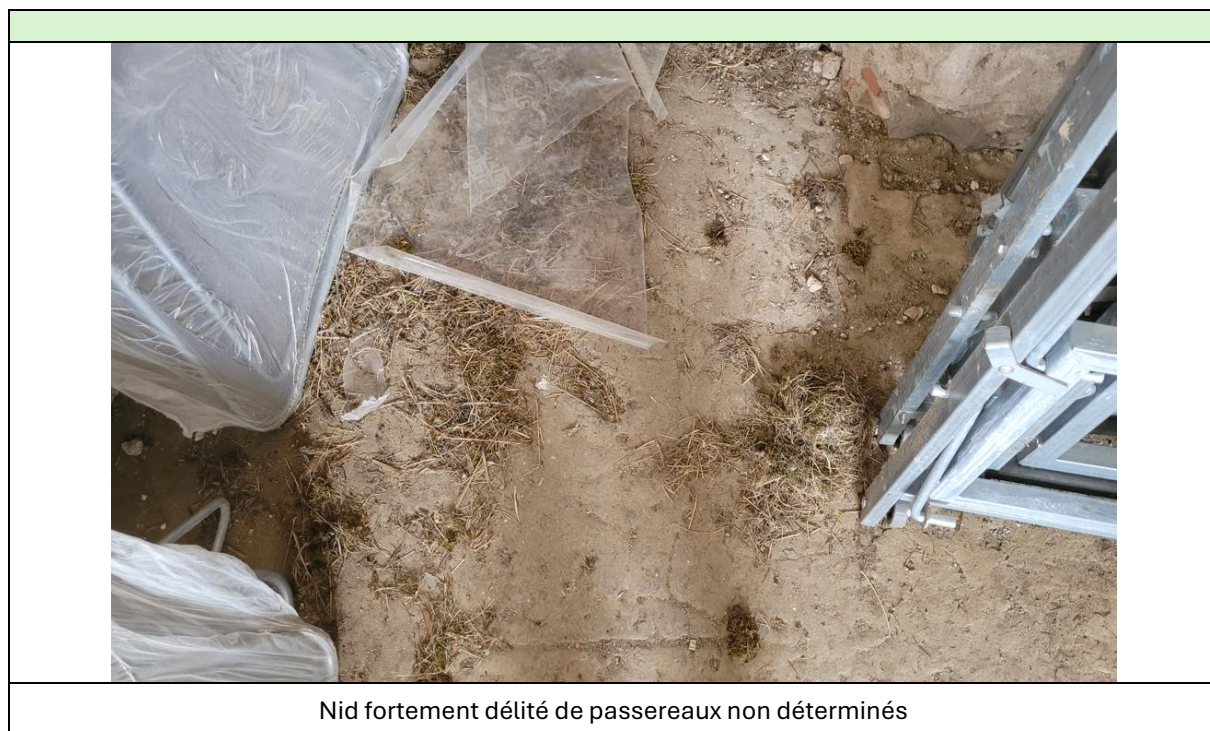
Nid fortement délité de passereaux non déterminés

Rien à signaler. Plusieurs nids de passereaux indéterminés complètement délités ont pu être observés au sol. Aucun nid en bon état ou d'indice de nidification récent n'ont été observés lors de cette visite au sein de la salle principale du bâtiment.

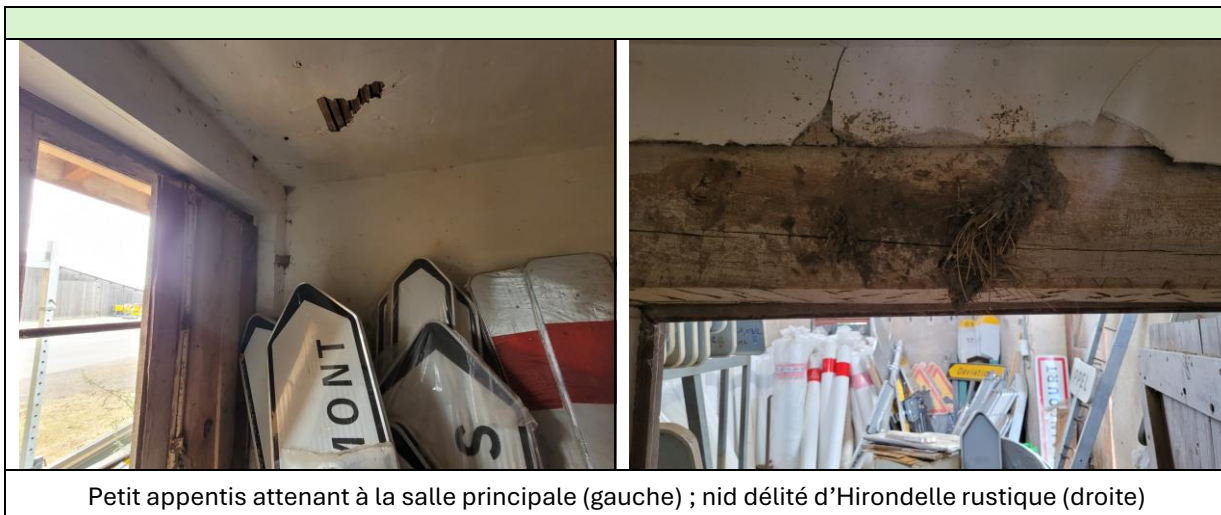
Petit appentis attenant à la salle principale (gauche) ; nid délité d'Hirondelle rustique (droite)

Attenant à la salle principale, se trouve un petit appentis surplombé d'un comble. Au sein d'un couloir menant à cet appentis, un ancien nid délité d'Hirondelle rustique a pu être observé. Ce dernier est fortement délité.

Aucun nid en bon état ou trace de nidification n'a pu être observé au sein de l'appentis.

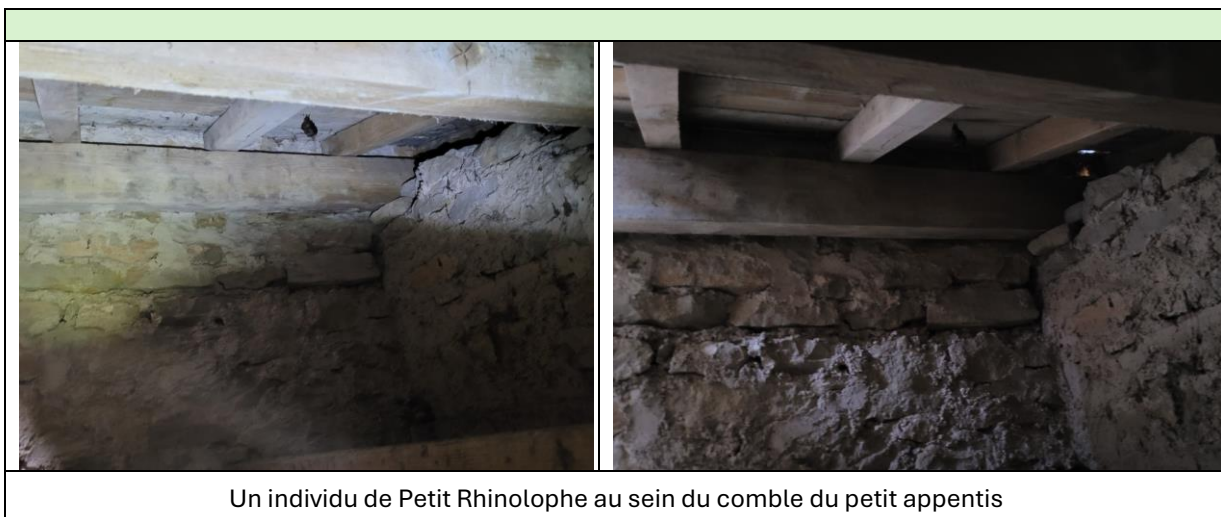
Un individu de Petit Rhinolophe au sein du comble du petit appentis

Aucun indice de nidification active n'a été observé au sein du comble du petit appentis. Un ancien nid de Trogodyte mignon non utilisé en 2023 et en 2024 a pu être observé au sein de ce comble. Des sites de nidifications plus récents ont pu être observés au sein d'autres bâtiments (bâtiment de stockage n°1 et façade du Hangar à sel).

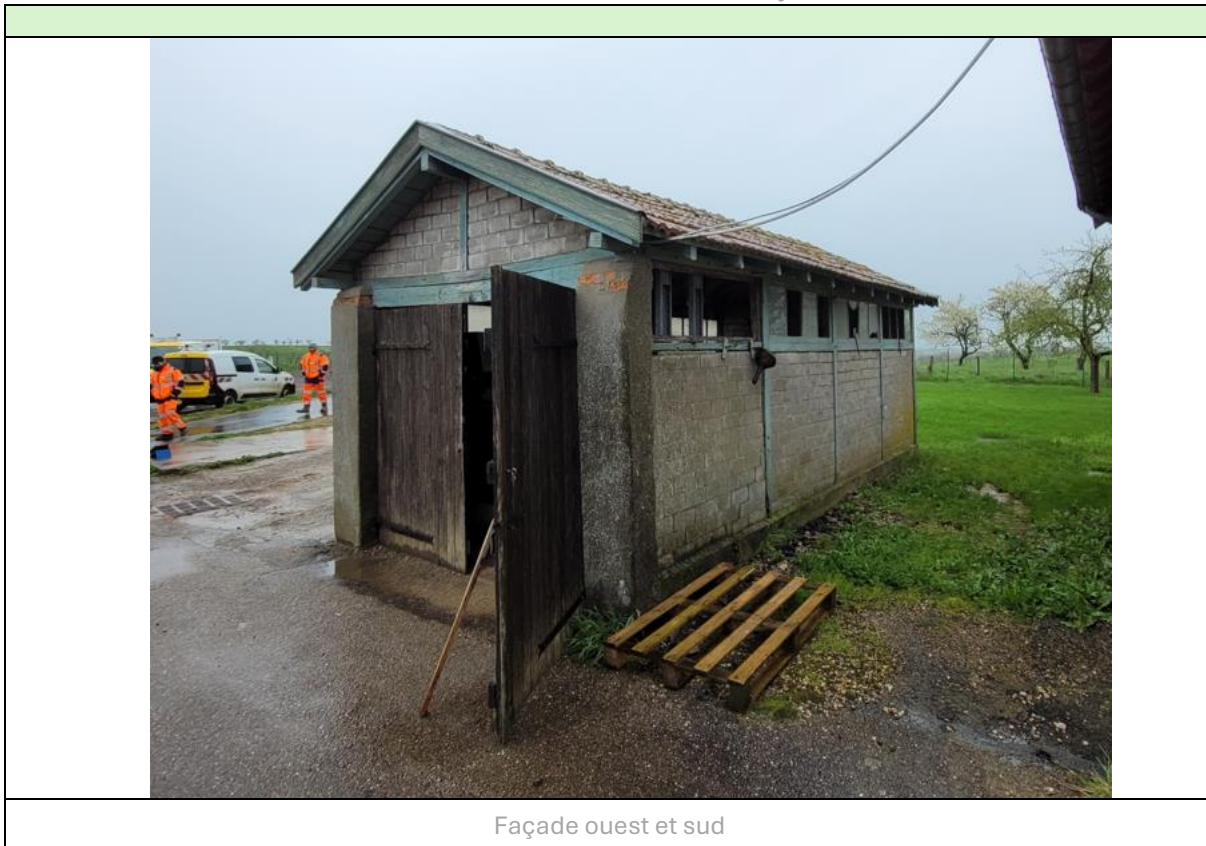
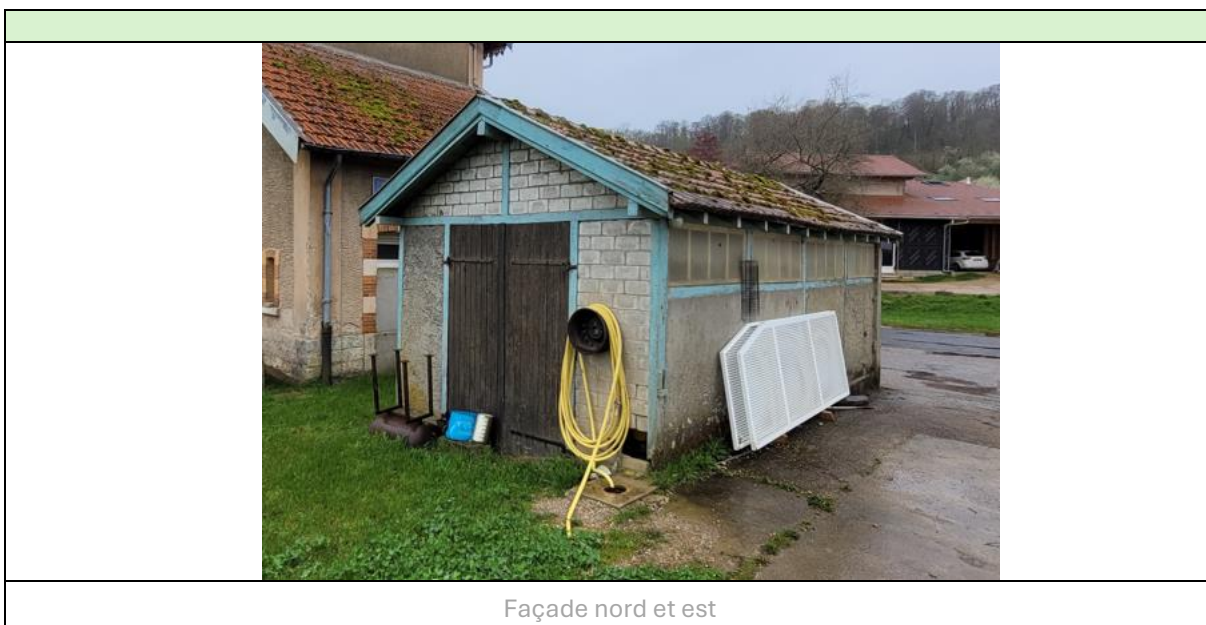
Rien à signaler.

Pas de nids d'Hirondelles en façade, pas de cavités favorables aux Martinets. Aucune nidification ou indice de nidification n'a été observé sur l'extérieur du bâtiment.

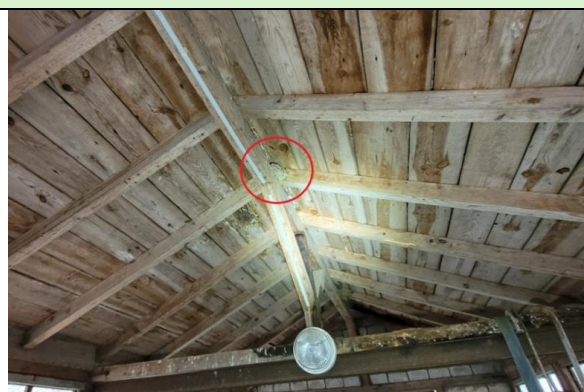
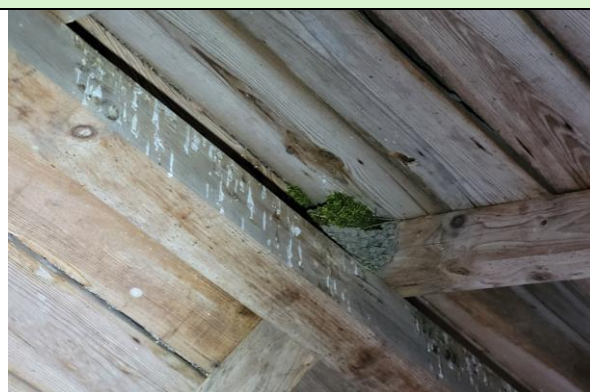
Nid d'Hirondelle rustique (gauche) ; nid d'Hirondelle rustique utilisé par le Troglodyte mignon (droite)

Un nid d'Hirondelle rustique a été observé au sein du bâtiment, ce nid n'a pas été utilisé en 2023 et 2024, le nid d'Hirondelle rustique est considéré comme pérenne, de plus ce dernier est en état. Enfin un nid de Troglodyte Mignon a été observé, ce dernier a réinvesti un ancien nid d'Hirondelle rustique.

Un nid d'Hirondelle rustique a été observé au sein du bâtiment de stockage n°1, ce dernier n'a pas été occupé en 2023 ou en 2024. Cependant il s'agit d'un nid pérenne.

La mesure vise à **disposer deux doubles nids artificiels spécifiques à l'Hirondelle rustique (4 nids en tout), ces nids artificiels seront installés en façade** est et ouest du bâtiment compensatoire. Ces nids seront installés en façade avant la déconstruction du bâtiment de stockage n°1, et en même temps que les autres gîtes et nichoirs à savoir avant fin avril 2025. La mise en place de quatre nids artificiels pour l'Hirondelle rustique permet de compenser la destruction d'un nid naturel d'Hirondelle rustique.

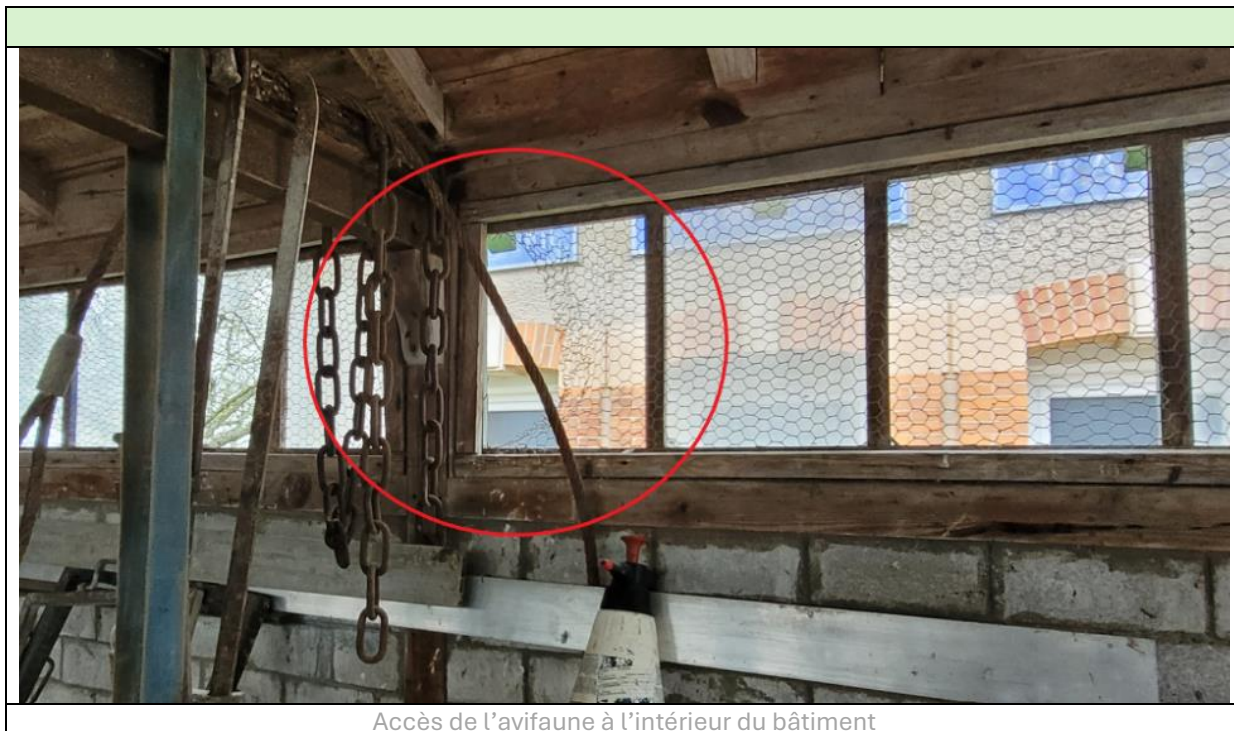
L'avifaune peut accéder à l'intérieur du bâtiment via une fenêtre dont le grillage a été endommagé.

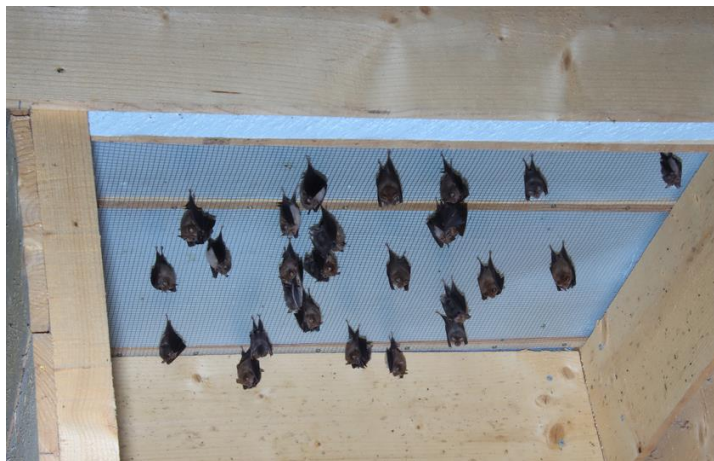
Figure 13 : Photographie du maillage fin installé au "plafond" de l'armoire à Petit Rhinolophe pour permettre leur accroche  
(Source : CPEPESC-Lorraine)

- Installation d'une **armoire à Petit Rhinolophe** au rez-de-chaussée du bâtiment, cette dernière ne sera pas adossée à un mur. La partie supérieure de l'armoire à Petit Rhinolophe doit être isolée, à savoir les panneaux latéraux sur 30 cm de hauteur et le panneau au sommet de l'aménagement. De plus le « plafond » de cet aménagement doit être muni d'un grillage à mailles carrées fines (mailles de 0,5 cm ou moins) ;

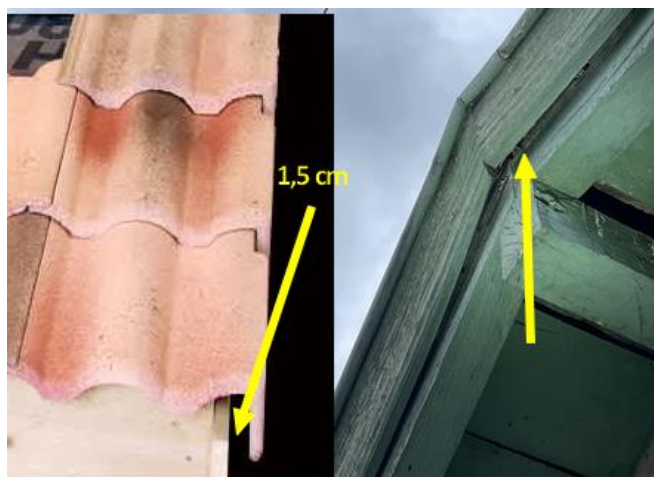
Figure 21 : Photographie d'un espace entre les tuiles de rives / rives en bois et le chevron terminal (Source : CPEPESC-Lorraine)

- Construction des **rives de toiture** afin que l'espace en toiture sous les tuiles soit accessible au groupe des Pipistrelles. Il s'agit d'un espace horizontal entre la rive en bois et le chevron terminal d'environ 1,5 cm d'épaisseur. Pour une toiture plus moderne avec l'utilisation de tuiles de rives, cet espace doit être également fonctionnel en le laissant entre le débord de la tuile et le chevron.

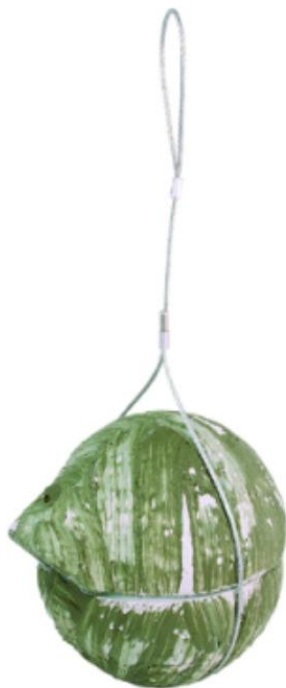
Exemple de nichoir pour Troglodyte mignon (Source : LPO)

La mesure vise à **disposer deux nichoirs artificiels spécifiques au Troglodyte mignon, ces nichoirs artificiels seront installés en façade** est et ouest du bâtiment compensatoire. Ces nids seront installés en façade avant la déconstruction du bâtiment de stockage n°1, et en même temps que les autres gîtes et nichoirs à savoir avant fin avril 2025. La mise en place de deux nids artificiels pour le Troglodyte mignon permet de compenser la destruction d'un nid de Troglodyte mignon.

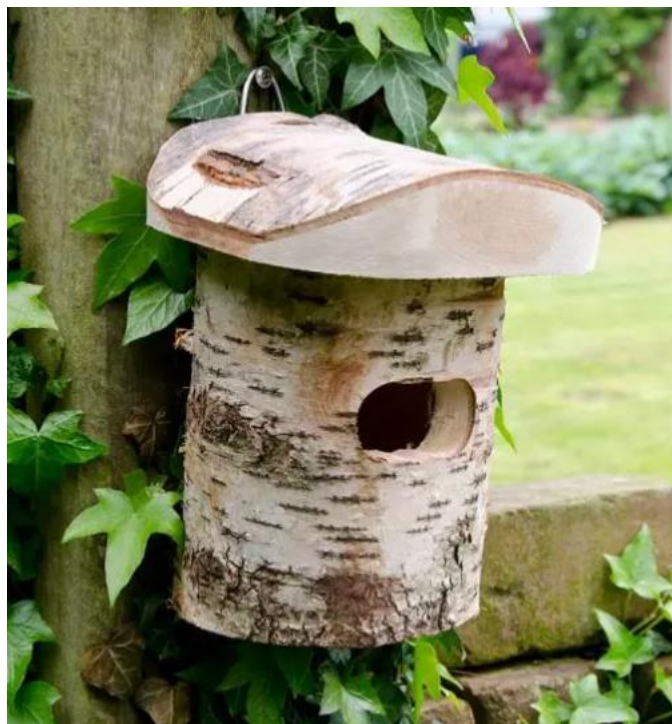
Exemple de nichoir pour Troglodyte mignon (Source : Vivara)

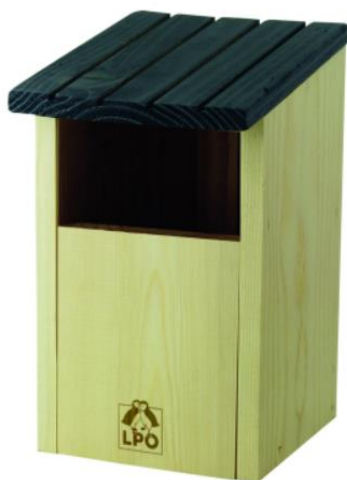
*Exemple de modèle de nichoir semi-ouvert favorable au Rougequeue-noir (source : LPO)*

positionné sur la façade est et un second sur la façade ouest. Ces nichoirs seront installés en même temps que les autres nichoirs et gîtes artificiels, soit avant avril 2025.

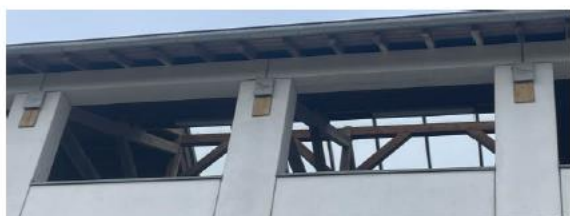
Si surface lisse (béton lisse, bardage métallique...), positionner sur une planche de bois brut (non traité et rugueux) imputrescible (épaisseur de 2cm ou plus). Sur le bois, réaliser des rainures horizontales tous les 1 cm de hauteur, d'une profondeur de 2mm environ pour faciliter l'accroche (utilisation d'une scie ou d'une pointe). La planche doit dépasser de 20cm sous le gîte pour permettre l'atterrissage des individus.

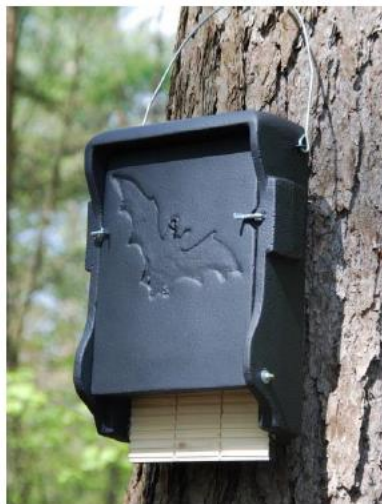
### Schwegler 1FF

Peut être accroché directement en façade avec un point de fixation

Figure 39 : Présentation des deux types de gîte artificiel à mettre en place sur les façades (Source : CPEPESC-Lorraine)
