# EXPERTISE CHIROPTÉROLOGIQUE D'UN BÂTIMENT AU CENTRE D'EXPLOITATION DE VANDELÉVILLE (54)

**Bon de commande N° C20234062  
du 15/05/2023**

DEPARTEMENT  
**MEURTHE  
& MOSELLE**

## Diagnostic simplifié

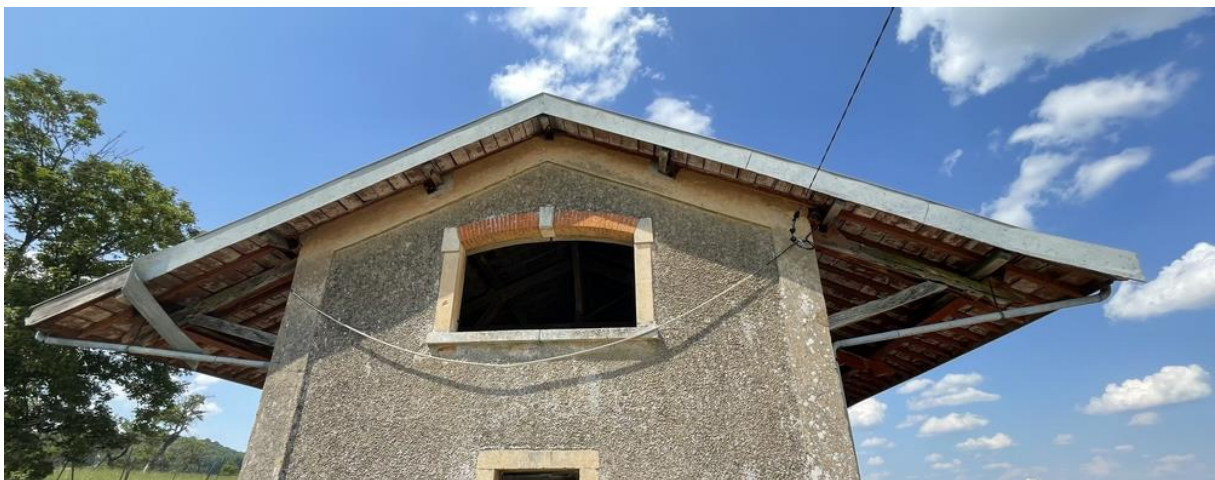
Aucun individu de chiroptère ou indice de présence n'a été observé sur les éléments de toiture (visible en Figure 3). Cependant, plusieurs éléments favorables aux chauves-souris sont non diagnosticables car en hauteur et/ou non accessibles. Il s'agit principalement des espaces entre les voliges et les tuiles, mais également des insertions des poutres (pannes) dans les murs.

Une trentaine de déjections ont été retrouvées au sol à l'intérieur du bâtiment, et pourraient provenir de la toiture. Elles correspondent au groupe des Pipistrelles (*Pipistrellus* sp.). Cependant, aucune accumulation ne permet d'affirmer l'utilisation de cette toiture en tant que gîte: le bâtiment est ouvert, et les rares déjections trouvées au sol pourraient être liées au passage d'individus en déplacement.

FIGURE 3 : TOITURE VUE DEPUIS LA FACE SUD DU BATIMENT EXPERTISE A VANDELEVILLE (54)

Plusieurs espaces non diagnosticables ont été relevés, dont certains avec du guano à l'aplomb. Il s'agit principalement des espaces en toiture, entre les tuiles et les voliges. Ce type d'espace est favorable aux chiroptères, et la toiture la plus basse est effectivement exploitée en tant que gîte diurne (guano non récolté, identification non réalisée). Si la démolition ou des travaux sur le bâtiment sont amenés à être réalisés, il sera nécessaire de caractériser l'utilisation de ces espaces par les chiroptères, via un suivi annuel (par exemple au travers d'observations crépusculaires à chaque saison de l'année, et d'autres méthodes en hiver).

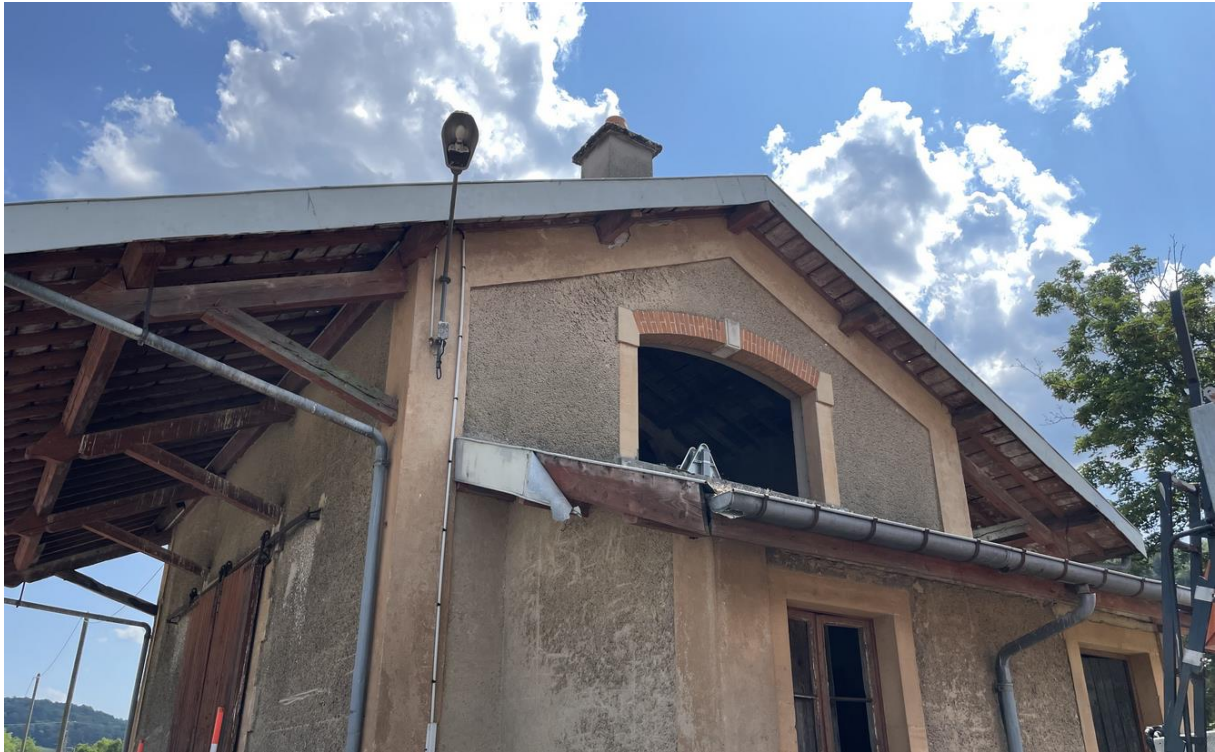
La toiture plus basse en face nord du bâtiment visible en Figure 4, présente également des éléments non diagnosticables (espaces entre les voliges et les tuiles). De plus, plusieurs petites accumulations de déjections récentes de chiroptères ont été observées à son aplomb dans les combles Figure 5. Elles n'ont pas pu être prélevées pour identification en raison d'un manque d'accessibilité, mais elles démontrent l'utilisation de cette toiture comme gîte par les chauves-souris.

FIGURE 4 : TOITURES VISIBLES DEPUIS LA FACE NORD DU BATIMENT EXPERTISE A VANDELEVILLE (54)

Par ailleurs, s'il est préférable d'éviter tout impact sur les habitats, dans le cas où une démolition est retenue, il sera nécessaire de réaliser une demande de dérogation à la réglementation après de la DREAL Grand Est. Des mesures d'évitement (éviter d'impacter les individus) et de compensation (mise en place d'habitats de substitutions) seront à prévoir. Idéalement les mesures compensatoires doivent être réalisées avant les travaux, et leur utilisation doit être vérifiée.

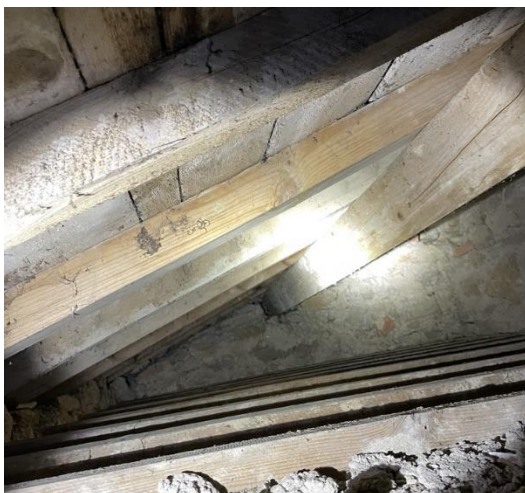
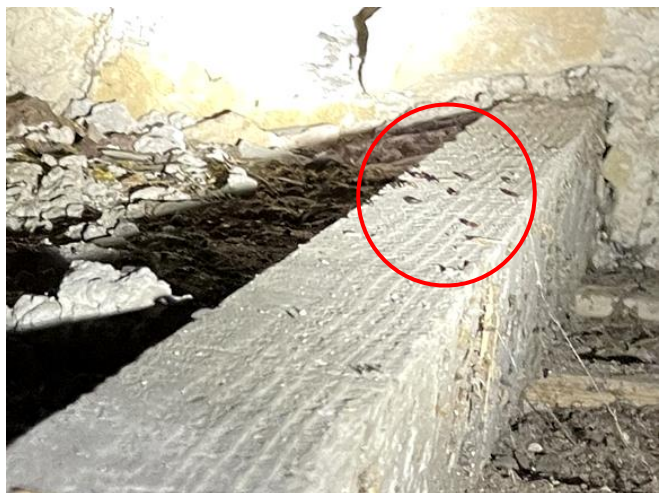
FIGURE 5 : COMBLES DE LA TOITURE BASSE, EN FACE NORD DU BATIMENT EXPERTISE A VANDELEVILLE (54), ET EXEMPLE DE PETITE ACCUMULATION DE GUANO (A DROITE) DE CHIROPTERE OBSERVE A L'INTERIEUR

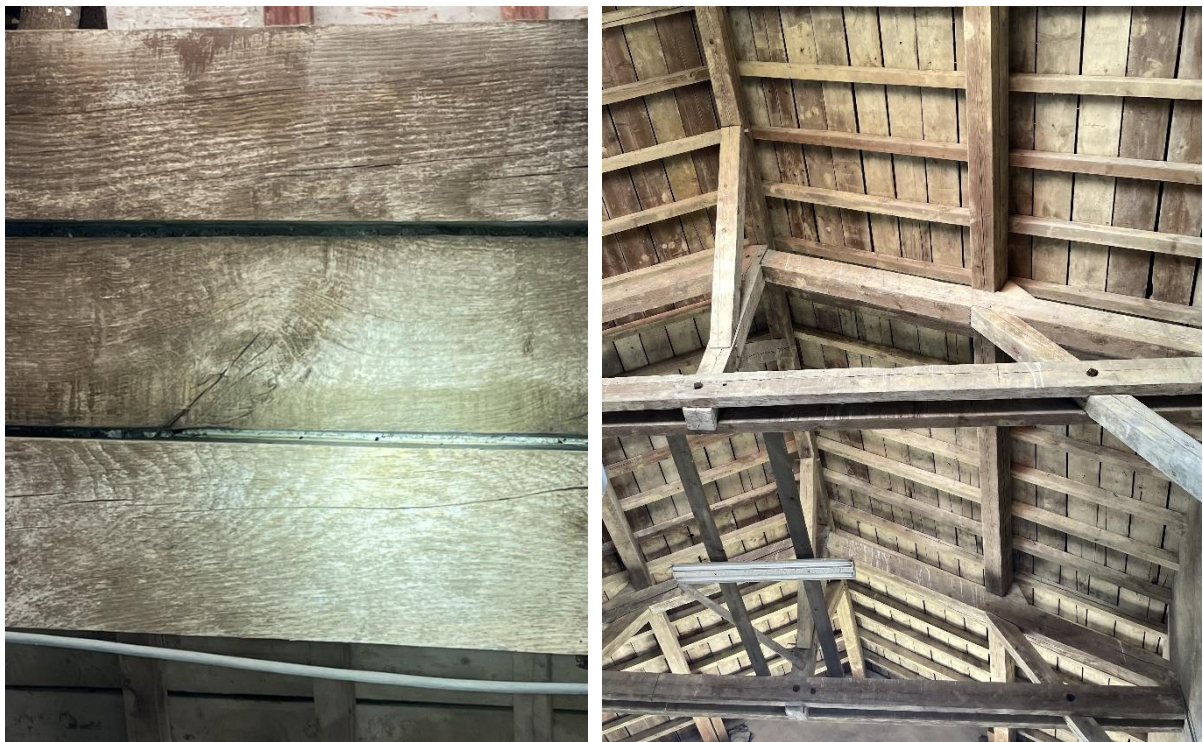
D'une façon générale, les pièces intérieures sont peu propices aux chiroptères à l'exception d'éléments particuliers. En effet, elles sont particulièrement ventilées et lumineuses, et ne sont donc pas favorables aux espèces privilégiant les importants volumes sombres. En revanche, certains habitats sont exploitables, tels que les espaces entre les triples poutres (traverses de linteau) au-dessous des deux accès, ou les intersections de poutres de la charpente (Figure 6). Cependant, l'absence d'accumulations de guano ne permet pas d'affirmer la présence d'un gîte : les quelques déjections dispersées correspondant au genre des Pipistrelles peuvent provenir d'un gîte en toiture comme d'individus en déplacement nocturnes (chasse, reposoir).

FIGURE 6 : ESPACES FAVORABLES ENTRE LES TRAVERSES DE LINTEAU (A GAUCHE) ET AU NIVEAU DE LA CHARPENTE (A DROITE) DU BATIMENT EXPERTISE A VANDELEVILLE

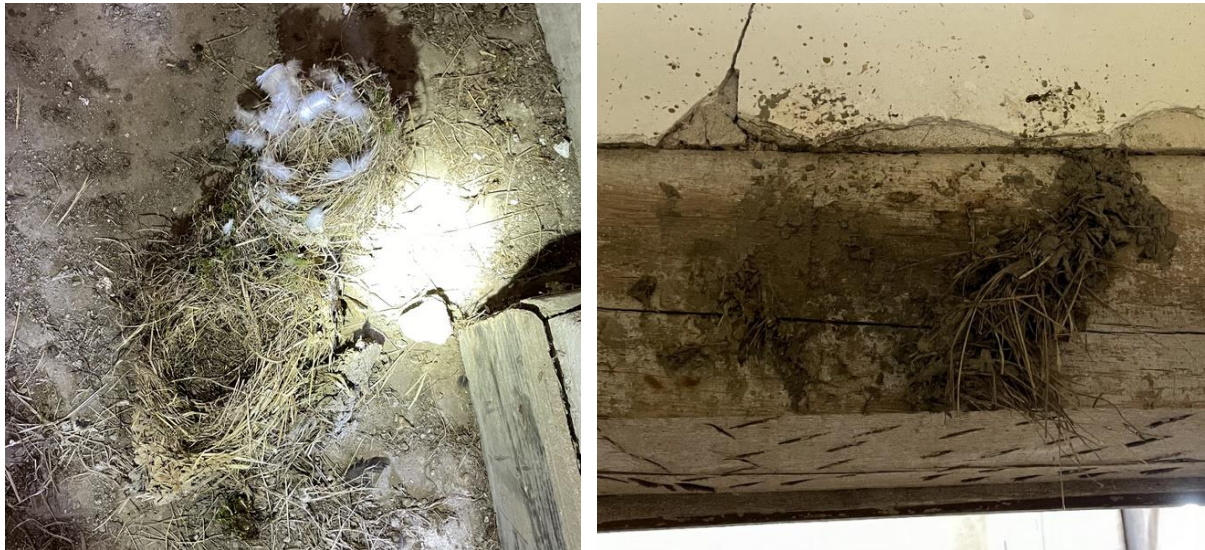
Par ailleurs, un reste de nid d'Hirondelle (rustique probable) a été observé à l'entrée de la petite pièce à l'intérieur du bâtiment, avec des anciens nids d'autres espèces d'oiseau tombés au sol à proximité (Figure 7). Aucun de ces nids n'était en l'état d'être occupé.

FIGURE 7 : NIDS D'OISEAUX OBSERVES A L'INTERIEUR DU BATIMENT EXPERTISE A VANDELEVILLE (54)

Une part importante des espèces d'oiseaux est protégée par la réglementation (MINISTRE D'ETAT, MINISTRE DE L'ECOLOGIE, DE L'ENERGIE, DU DEVELOPPEMENT DURABLE ET DE LA MER & MINISTRE DE L'ALIMENTATION, DE L'AGRICULTURE ET DE LA PECHE, 2009). C'est notamment le cas du Faucon crécerelle et de la Chevêche d'Athéna. Il convient donc de prendre en compte la présence d'oiseaux protégés (dont leurs habitats) dans le cadre des travaux de démolition du bâtiment. Il est en effet interdit de porter atteinte aux individus comme à leurs habitats.

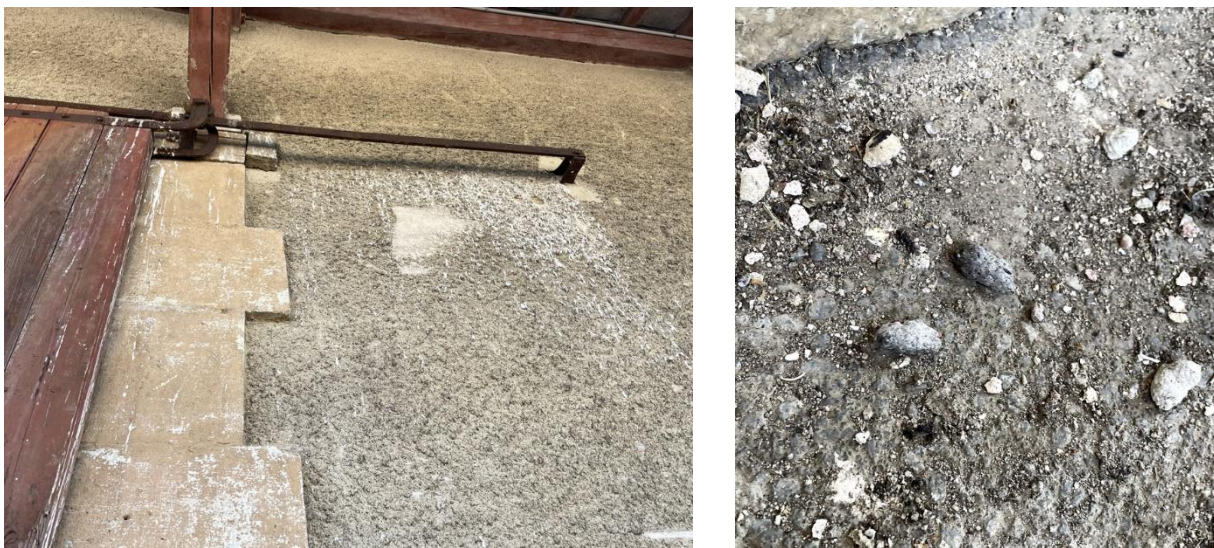
Des indices de présence de rapaces ont été observés en façades est et ouest : il s'agit de coulures blanches liées aux déjections de ces animaux, et de pelotes de réjection trouvées au sol (Figure 8). Ces éléments indiquent un reposoir de rapace, et la faible taille des pelotes de réjection constituées de restes d'insectes pourrait correspondre à deux espèces protégées : le Faucon crécerelle (*Falco tinnunculus*) et la Chevêche d'Athéna (*Athene noctua*). Selon les observations des utilisateurs du site, l'hypothèse de la Chevêche d'Athéna est plus probable, une Chouette étant régulièrement observée. Des coulures pouvant faire penser à une occupation occasionnelle à l'intérieur du bâtiment ont également été relevées, mais elles sont peu nombreuses. Aucun nid n'a été observé.

FIGURE 8 : INDICES DE PRESENCE DE RAPACE SUR LE BATIMENT EXPERTISE A VANDELEVILLE (54)

Le présent diagnostic a ciblé le groupe de chiroptères, mais les observations liées à l'avifaune ont également été remontées, et des enjeux sont présents. Un reposoir de rapace a été relevé, et il est probable que l'espèce concernée soit la Chevêche d'Athéna. Un autre bâtiment à proximité immédiate serait également utilisé par une chouette selon le Conseil Départemental de Meurthe-et-Moselle. S'ils sont maintenus, les travaux de démolition peuvent ainsi impacter l'habitat d'une espèce d'oiseau protégée, et il convient de contacter la DREAL Grand-Est pour convenir des éventuels besoins d'études complémentaires, de la période d'intervention mais également des nécessités réglementaires comme des potentielles mesures compensatoires à mettre en place. La personne référente à notre connaissance est Madame Charline BOISSARD (03.88.13.08.82 - [charline.boissard@developpement-durable.gouv.fr](mailto:charline.boissard@developpement-durable.gouv.fr)).
