Commune de Rochesson

## Rapport technique 2023

Demande de dérogation au titre de la protection des espèces protégées pour  
dérangement d'individus d'espèces protégées et destruction de leur habitat protégé  
(Article L411-2 du code de l'environnement)

Projet de reconstruction du Pont des Truches franchissant le Bouchot à Rochesson  
(88)

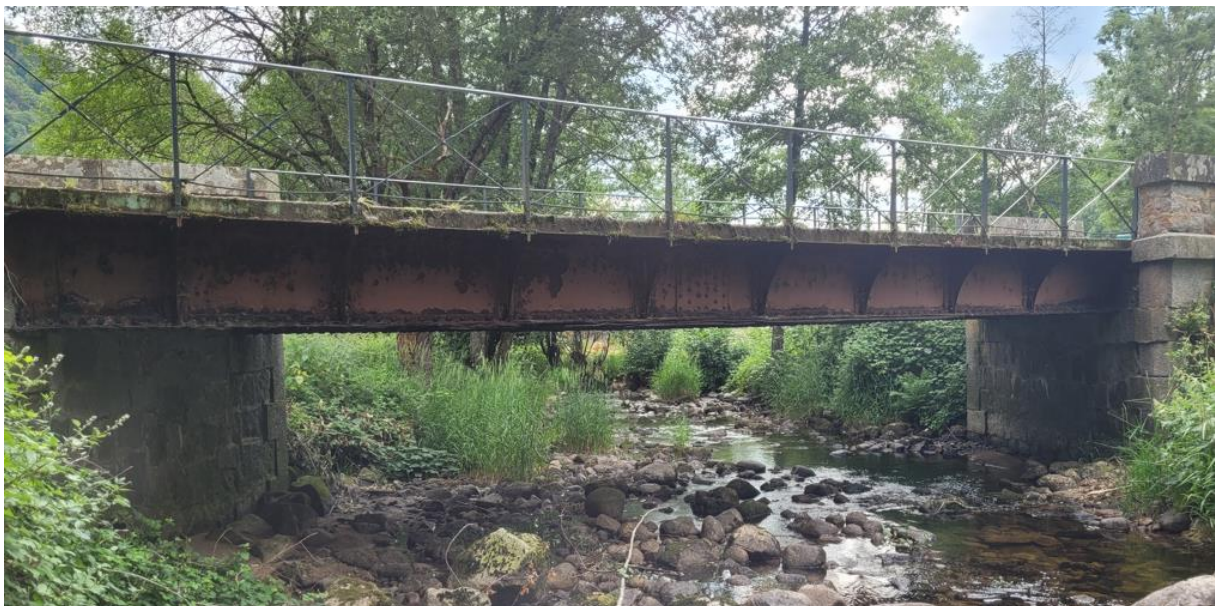
**Figure 3 : Pont des Truches (pont à poutres sous chaussée) à Rochesson**

La commune de Rochesson est propriétaire et gestionnaire du pont des Truches situé des ponts à Rochesson, ce dernier a été construit avant 1950. Il s'agit d'un pont à poutres sous chaussée, le tablier est constitué de poutre métallique et de voûtains en maçonnerie de briques ; les culées quant à elles sont constituées de maçonnerie de pierres (détails sur la typologie de l'ouvrage d'art en annexe 1).

La commune a fait visiter son ouvrage le 18 octobre 2021, dans le cadre du programme national ponts, plan de relance post-covid. Le pont est jugé en très mauvais état (noté 4/4).

L’ouvrage est en mauvais état, il nécessite des travaux en urgence sur les éléments porteurs métalliques (risque de rupture due à la perte de section sur charpente et rivets), traiter les fissures et disjointoiement des pierres des appuis et l’étanchéité.

Cet ouvrage d’art, relatif à cette demande de dérogation, fait l’objet d’un projet de travaux importants (remplacement de l’ouvrage d’art) : **remplacement des tabliers métalliques (voûtains compris), rénovation des culées.**

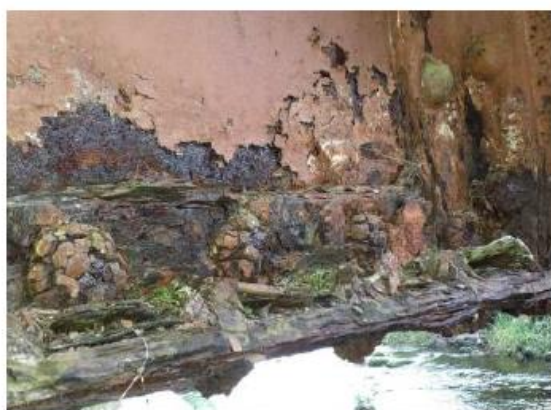
**Figure 4 : Extrait du « carnet de santé » de l’ouvrage d’art suite à la visite initiale réalisée en 2021**

Corrosion feuilletant sur poutres et des poutrelles métalliques avec pertes de section des matières. Les rivets sont fortement corrodés. Formation de calcites et stalactites due à un problème d’étanchéité (infiltration des eaux)

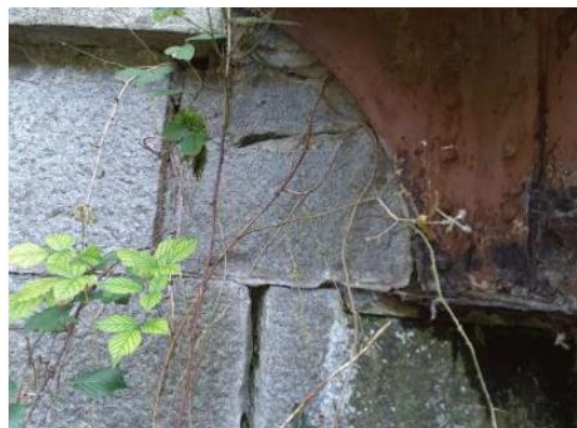
Disjointoiement des pierres et présence des fissures avec quelques moellons cassés par endroits, décalage au niveau des harpages

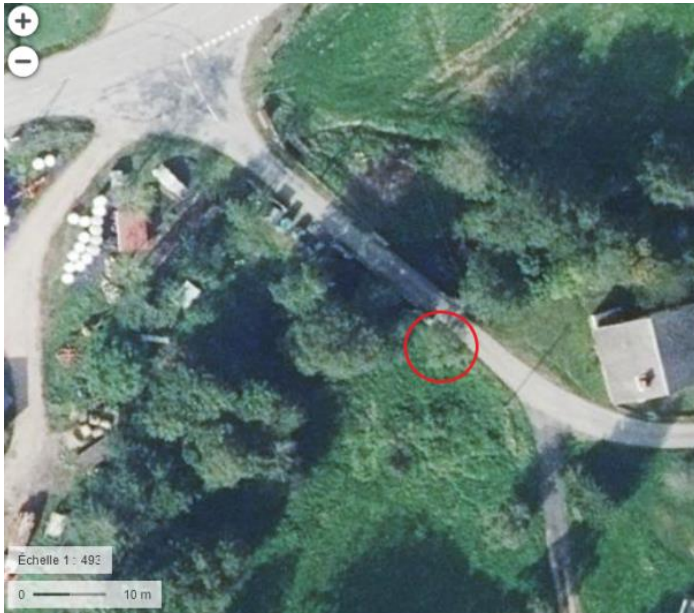
Afin de pouvoir accéder correctement à la zone de travaux, un arbre devra subir une coupe.

Vue aérienne de l'arbre devant subir une coupe en prévision des travaux de remplacement de l'ouvrage d'art

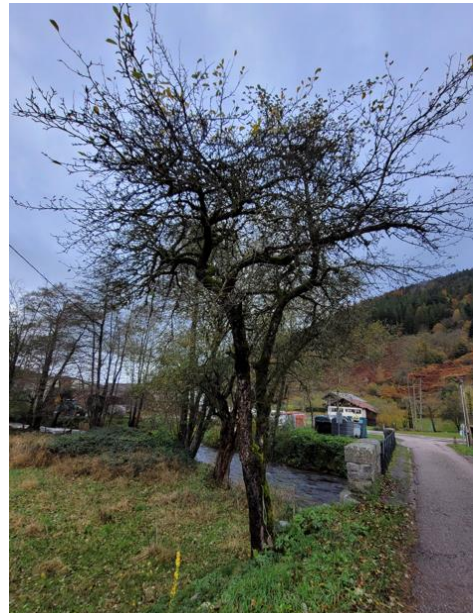
Arbre devant subir une coupe (fruitier)

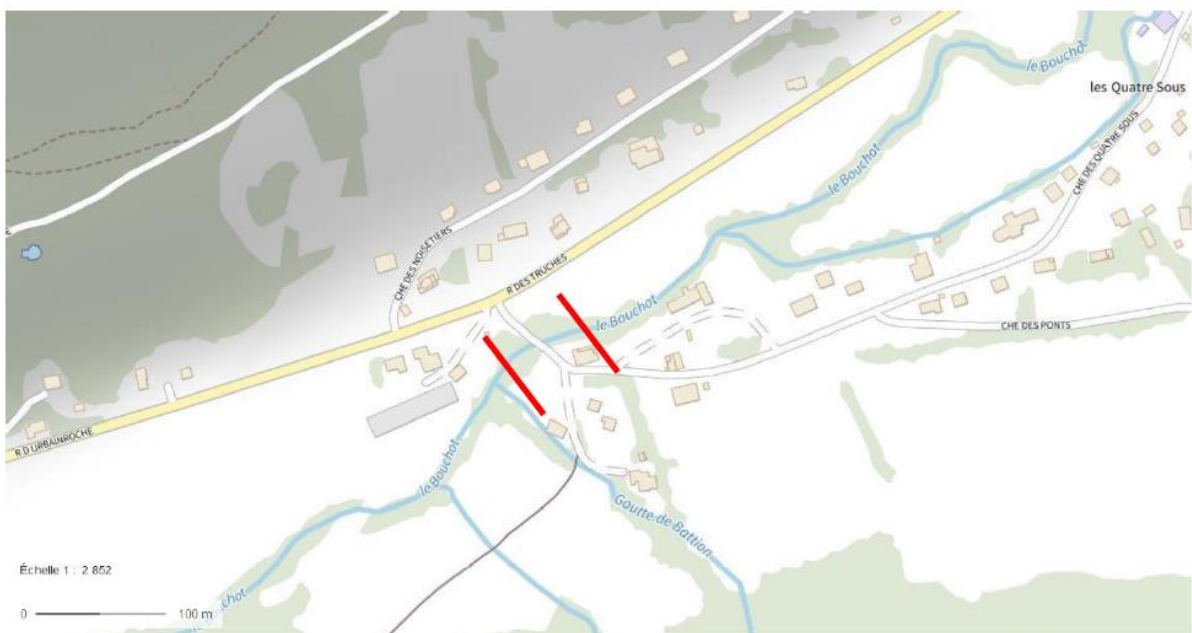
Les investigations ont été réalisées le 21 septembre 2023 alors que le cours d'eau connaissait un étiage estival laissant apparaître les différents faciès morpho dynamiques présents et une transparence suffisante pour les observations mises en œuvre. Le linéaire investi (comprenant le cours d'eau sous le pont cadre à l'amont et le pont voûte à l'aval) a une longueur de près de 30 m de part et d'autre du pont (60 m au total), pour une largeur moyenne en eau d'environ 3-5 m. (voir la carte ci-dessous).

Figure 6 : Localisation du secteur d'étude pour la faune aquatique (Source : SIALIS)

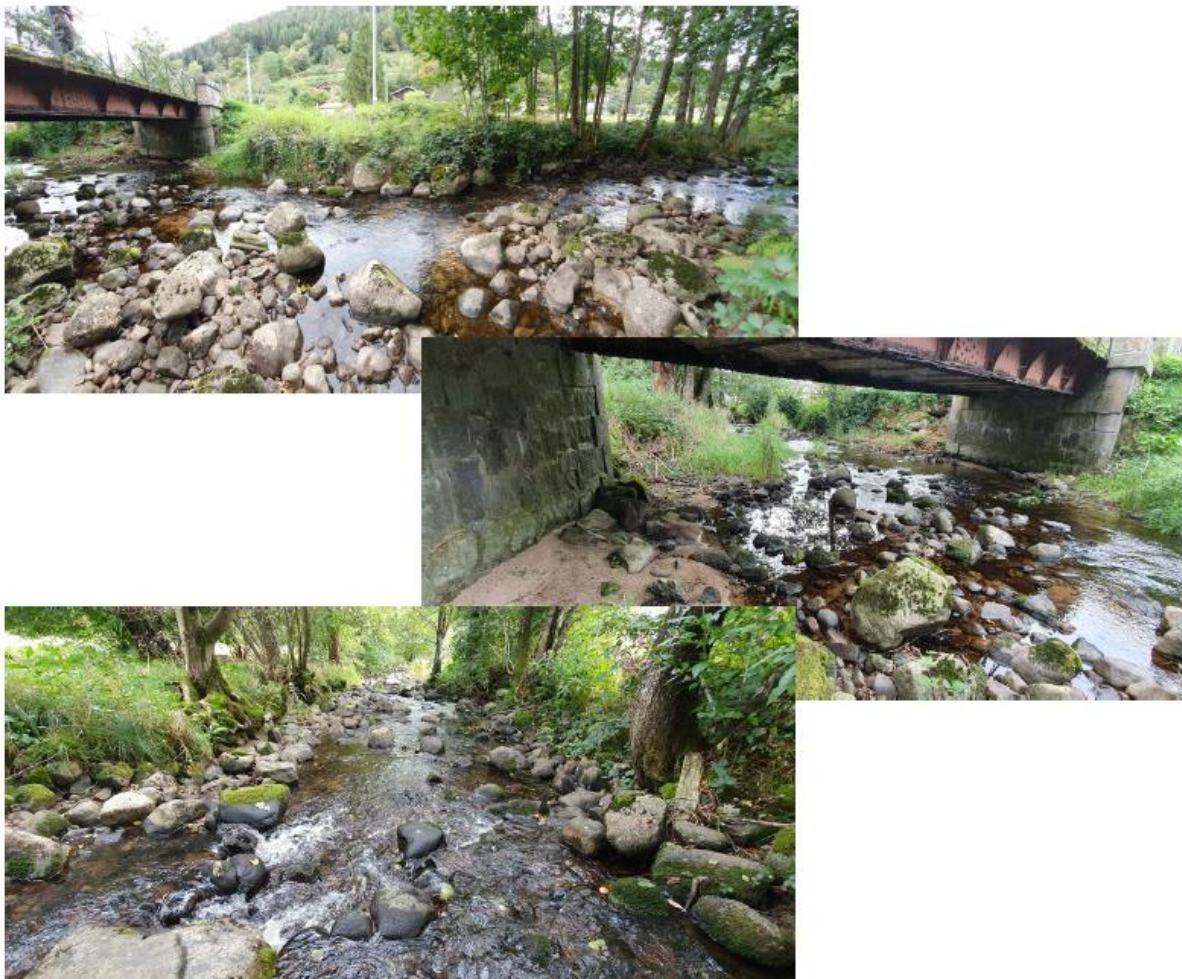
La prépondérance des blocs et des pierres et surtout la quasi-absence de galets et de graviers, supports indispensables pour la reproduction de la **truite fario**, ne laissent apparaître **aucune zone évidente de frayère potentielle** pour cette espèce. Ce secteur est davantage une zone de grossissement pour les jeunes individus et les adultes de truite fario (voir les trois photographies qui peuvent trouver ici de nombreuses possibilités d'abris grâce à la granulométrie et à la variété de l'écoulement ci-après de part et d'autre de l'ouvrage).

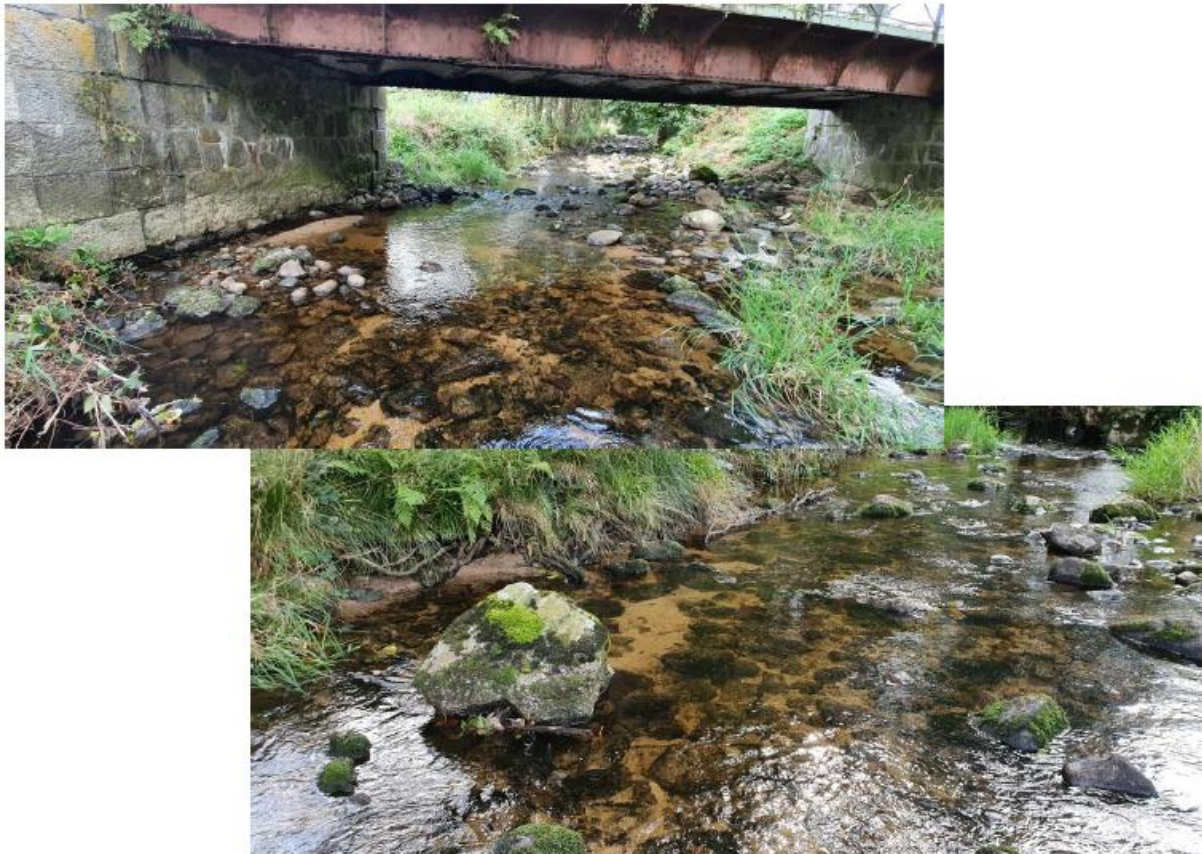
S'agissant de la **lamproie de planer** (espèce protégée), le caractère trop grossier de la granulométrie du fond est synonyme pour elle, à l'image de la truite fario, d'absence d'attractivité du milieu pour la reproduction. Les quelques poches de sables où les juvéniles de cette espèce pourraient trouver refuge pour leur croissance (enfouies au sein du sédiment) paraissent insuffisamment épaisses et insuffisamment riche en matières organiques. Le site n'offre pas un intérêt particulier pour cette espèce a priori (voir les poches de sables intercalées entre les blocs sur les deux photographies ci-dessous).

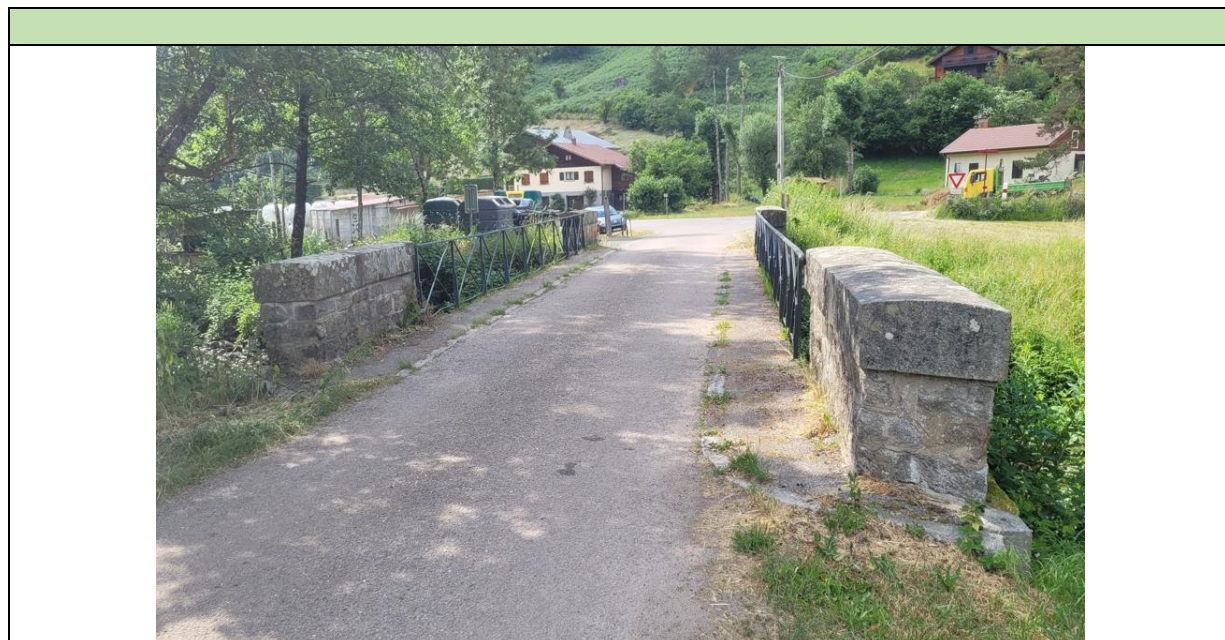
Structure en maçonnerie et garde-corps métallique.

Rien à signaler. Pas d'anciens nids. Défavorable aux Chiroptères.

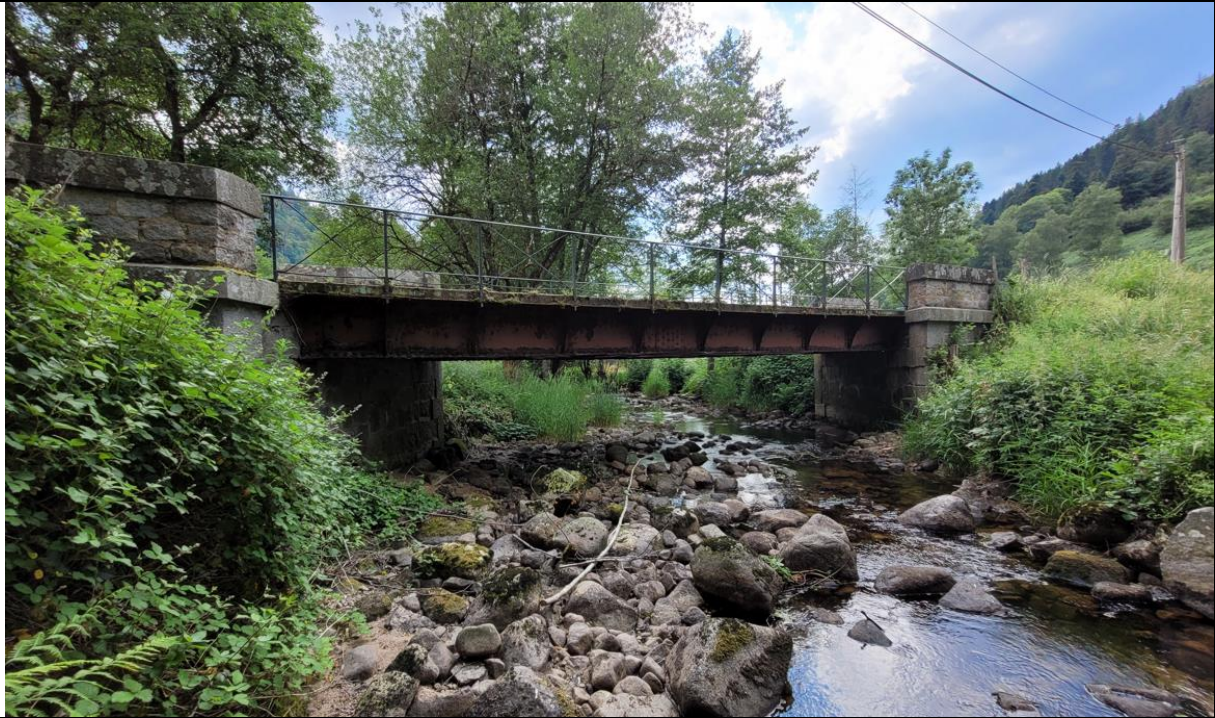
Poutrelle métallique soutenant des voutains en briques.

Vue amont du tablier

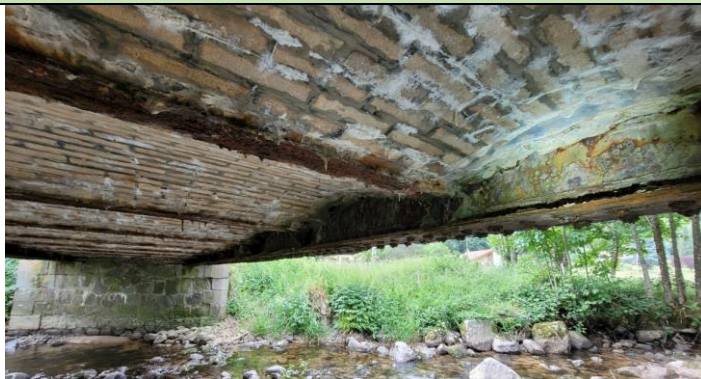
Poutrelles métalliques soutenant les voutains en briques

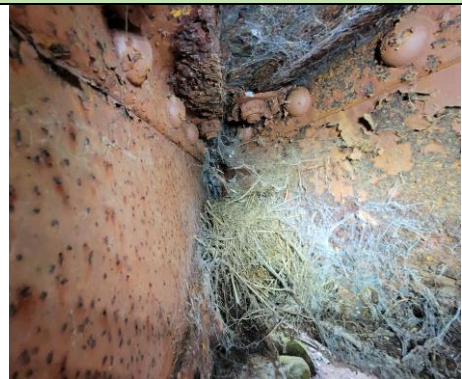
Ancien nid de Bergeronnette des ruisseaux au niveau d'une poutrelle en métal proche de la culée sud

Des nids de **Bergeronnette des ruisseaux**, au nombre de deux, ont pu être observés sur les poutrelles métalliques du tablier. Il s'agit d'un ancien nid et d'un nid récent sans doute utilisé dans l'année. Un couple de Bergeronnette des ruisseaux a été observé à proximité directe de l'ouvrage d'art.

La mesure consiste à neutraliser les sites de nidification entre le 1er septembre et le 1er mars, donc hors période de nidification de la Bergeronnette des ruisseaux (E1) : il s'agira donc d'empêcher l'accès à la faune à la sous-face du tablier et plus particulièrement aux poutrelles métalliques qui peuvent servir de support de nidification.

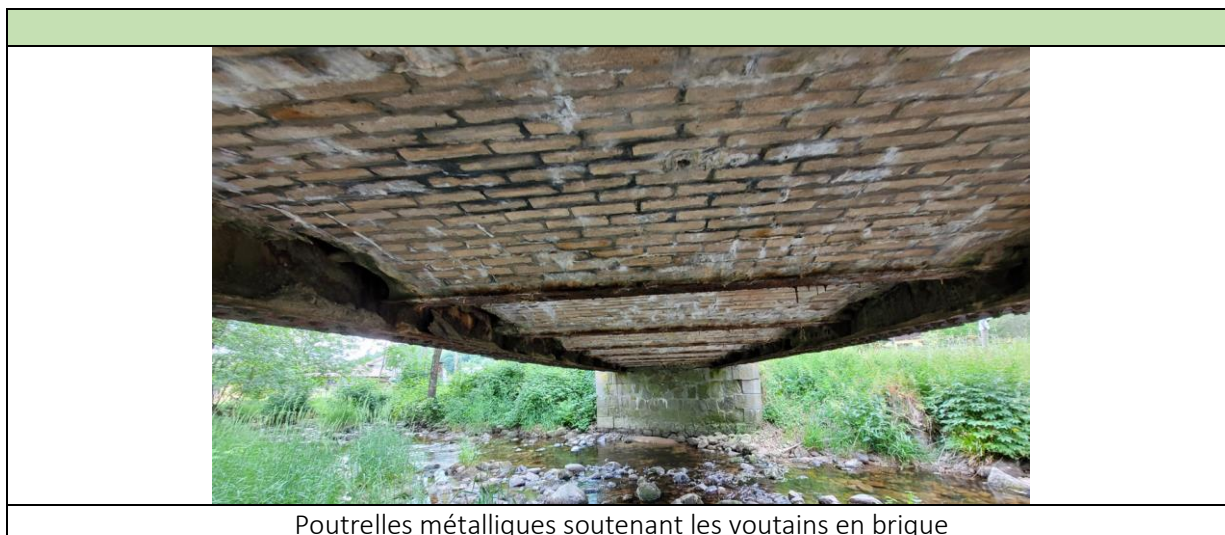
Poutrelles métalliques soutenant les voutains en brique

Enfin, des excavations au niveau des voutains en brique sont apparues à la suite de la déstructuration de ces derniers. Cependant ces excavations ne sont pas ou sont très peu favorables aux Chiroptères. Aucun indice de présence de Chiroptères dans ces excavations ou sur les poutrelles situées sous ces excavations n'a été observé.

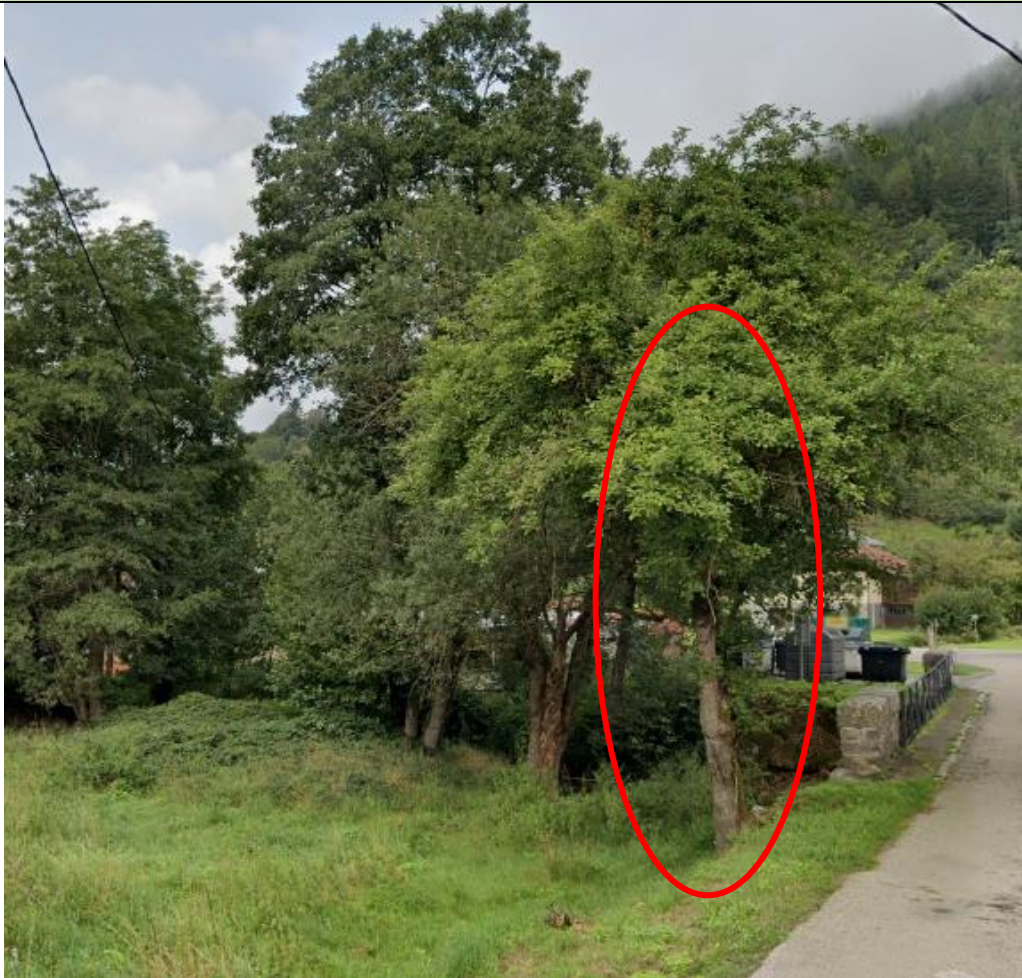
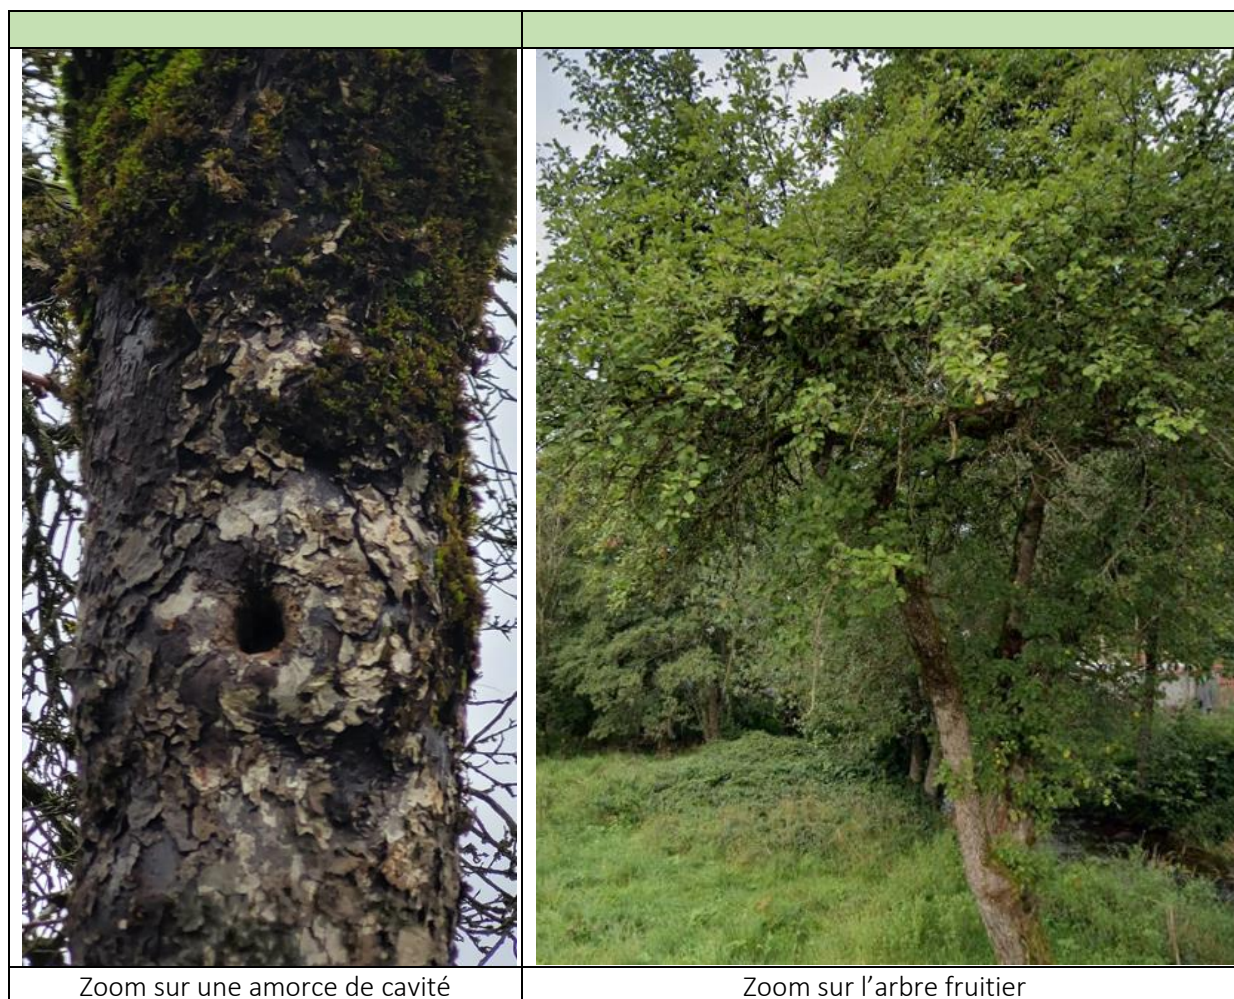
Arbre devant subir une coupe

Dans le cadre de la réfection de l'ouvrage d'art, il est nécessaire d'abattre un arbre (emprise rouge) afin de pouvoir accéder à l'ouvrage d'art lors des travaux.

Il s'agit d'un arbre fruitier, présentant une amorce de cavité peu profonde. Cette amorce de cavité ne permet pas d'accueillir une colonie de Chiroptères ou encore un site de nidification d'oiseaux de par sa taille, aucun indice de présence de Chiroptères ou de nidification et aucun individu d'espèces protégées n'a été observé.

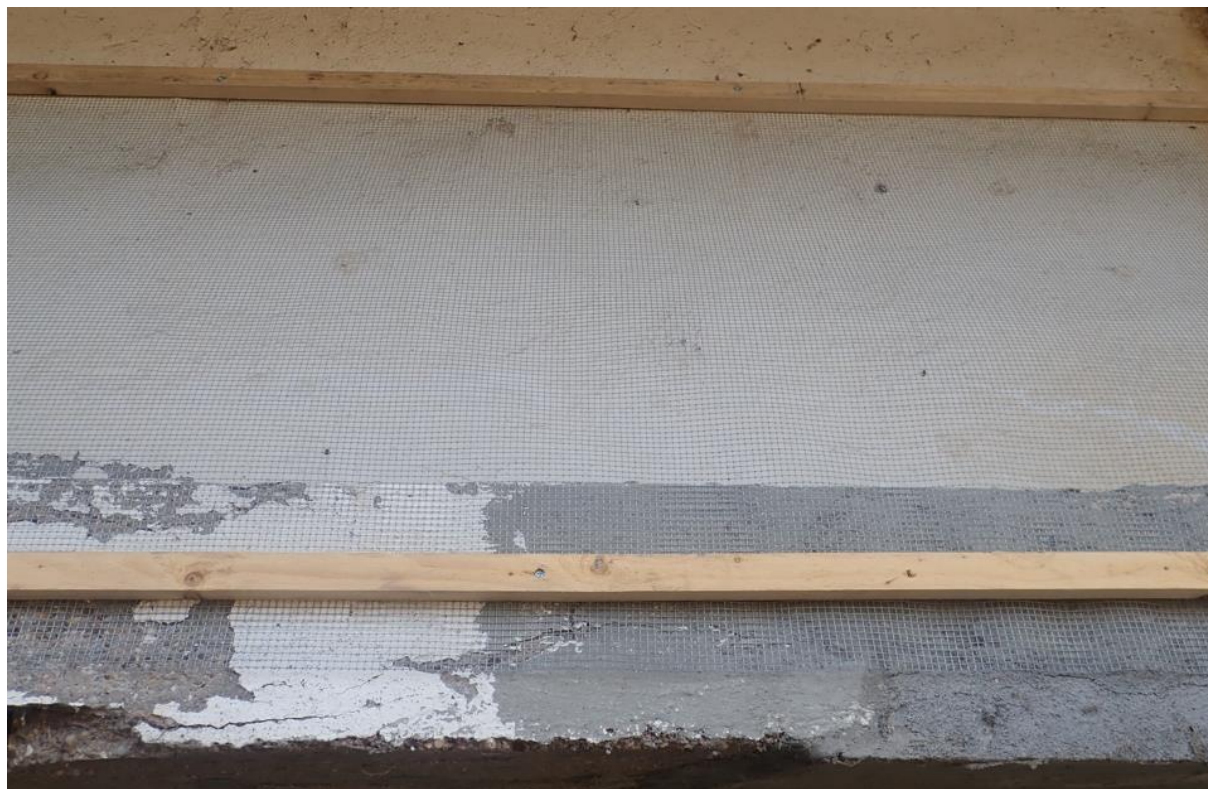
**Figure 9 : Exemple de neutralisation d'un ouvrage d'art via un "grillage" rigide à mailles carrées de 5 mm x 5 mm empêchant l'avifaune ou la chiroptérofaune de se retrouver prisonnier du dispositif de neutralisation**

La disposition de ce moyen de neutralisation empêchera toute installation d'oiseaux au niveau de la sous-face du tablier. Ce dispositif sera mis en place avant le 1<sup>er</sup> mars 2024 et restera en place jusqu'à ce que le tablier existant soit retiré.

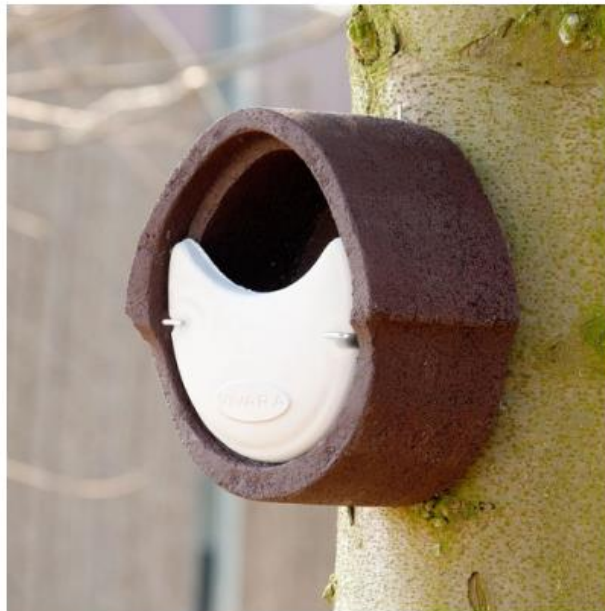
Une fois les travaux terminés, deux nichoirs artificiels seront placés sous l'ouvrage d'art en hauteur au niveau des culées (emplacement similaire au site de nidification d'origine) entre le 1<sup>er</sup> septembre 2024 et le 1<sup>er</sup> mars 2025.

*Modèle des deux nichoirs pour Bergeronnette des ruisseaux (source : LPO)*

La mesure vise à disposer deux nichoirs artificiels spécifiques à la Bergeronnette des ruisseaux avant la reprise de l'activité de reproduction, soit avant le 1er mars 2024 (C1). Lors des travaux, ces nichoirs seront placés en ripisylve à au moins deux mètres de hauteur, et à environ 50 mètres du site de travaux. Aucun autre élément à proximité du site de travaux ne permet de fixer ces nichoirs de substitution.
