**Îlot urbain désaffecté rue René Descartes et rue des Docteurs  
Grandjean**

**CONFLANS-EN- JARNISY - (54) –**

**BILAN DE LA PROSPECTION PRÉVENTIVE BIODIVERSITÉ  
Projet de démolition d'un îlot urbain en zone inondable**

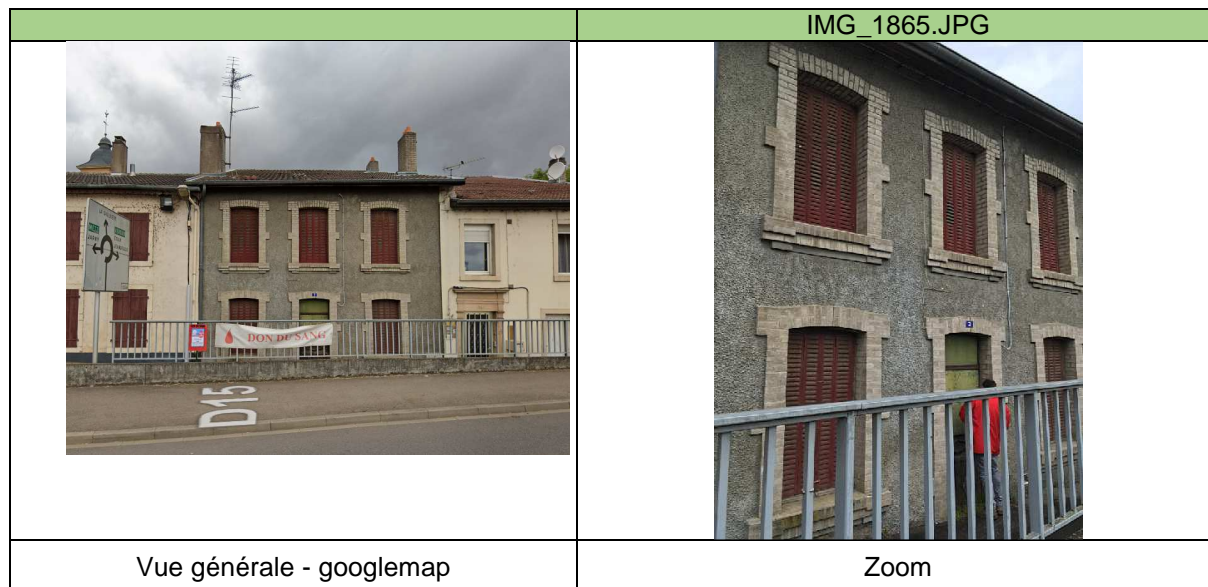
Maison n°3 rue des Docteurs Grandjean

Rien à signaler en faune protégée. 1 ancien nid fortement dégradé d'Hirondelle rustique.

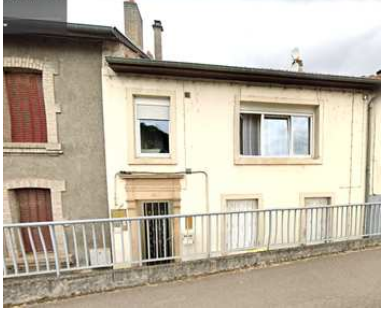
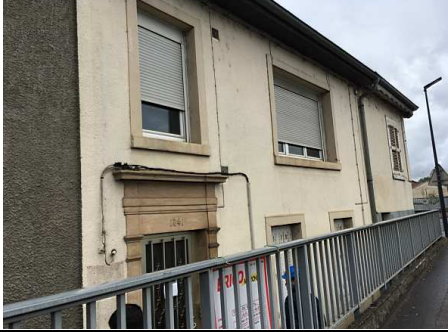
### Maison n°5 rue des Docteurs Grandjean

Observations :  
Rien à signaler en faune protégée.

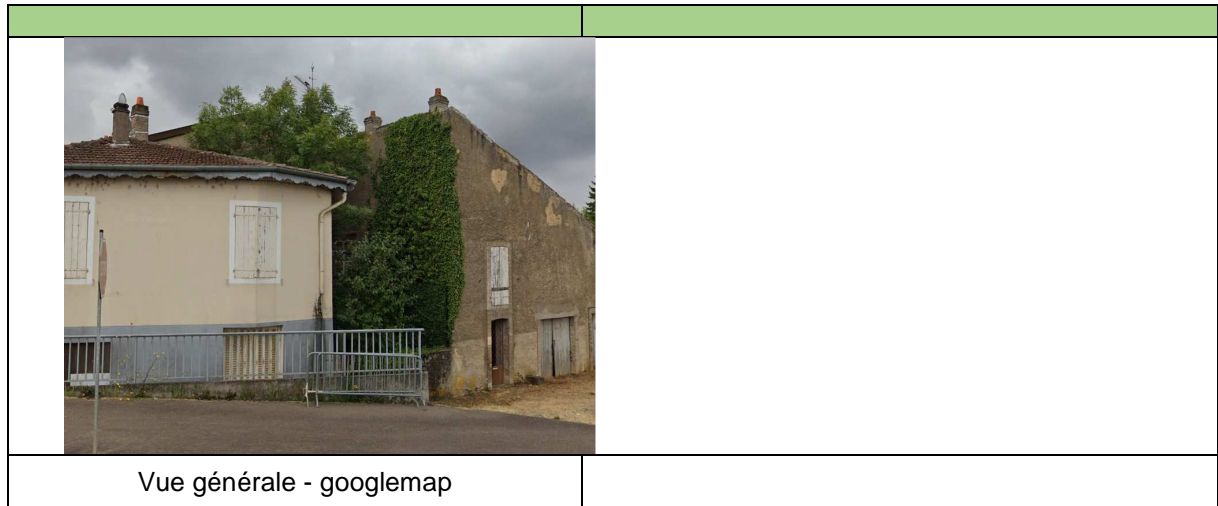
## Jardinnet entre Maison n°7 et 7b rue des Docteurs Grandjean

Observations : **Mésange charbonnière** et **Bergeronnette des ruisseaux** avec becquée (nid dans le « pâtre de maisons » à démolir).

Des mesures d'accompagnement pourront éventuellement être proposées pour les autres oiseaux protégés (nichoirs en béton de bois). À poser dans un espace vert de la commune par exemple.

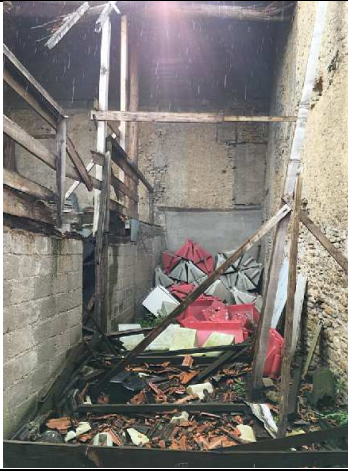
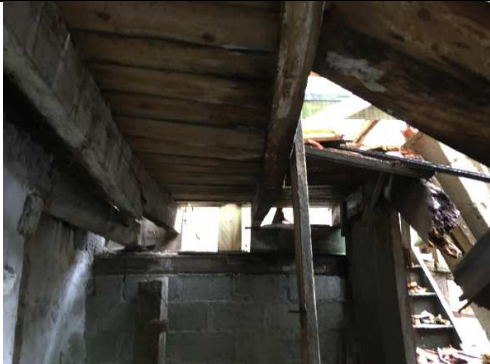
## Maison n°7b rue des Docteurs Grandjean et grange partiellement effondrée

Grange partiellement effondrée – vue 1	Grange partiellement effondrée – vue 2

La grange partiellement effondrée héberge en toute vraisemblance **un couple nicheur d’Hirondelle rustique** (couple alarmant). Pour des raisons de sécurité, nous n’avons pas pénétré dans cette enceinte à la structure délicate.

Par ailleurs, une **demande de dérogation** au titre des espèces protégées est d'ores et déjà requise en raison de la présence à minima de nids pérennes d'oiseaux protégés (Hirondelles rustique et de fenêtre). En mesure de compensation, la pose de nichoirs en béton de bois sera requise au prorata des nids et dans un environnement proche. Les nids des autres espèces recensés ne sont pas pérennes et la disparition de l'habitat de nidification ne mettra pas en danger la population locale de ces taxons (espèces communes non menacées). Ces autres espèces ne nécessitent pas de dérogation s'il y a intervention hors nidification.

- un **curage/démolition des bâtiments entre septembre et février** pour ne pas interférer avec les espèces d'oiseaux nicheuses anthropophiles (mesure d'évitement) ;
- la pose de deux nichoirs (ou un double) à Hirondelle de fenêtre de substitution pour le nid inoccupé du n°7 (mesure compensatoire). La pose pourra se faire sur un bâtiment communal à proximité de l'îlot (près du rond-point) ;
- la pose de deux nichoirs à Hirondelle rustique de substitution pour le nid occupé de la grange effondrée (mesure compensatoire) dans un espace adapté dans un périmètre raisonnable autour de l'îlot à déconstruire (mesure compensatoire).

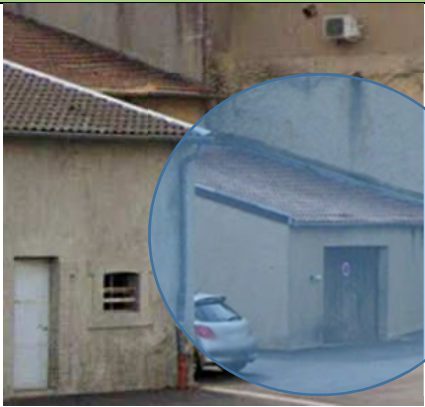
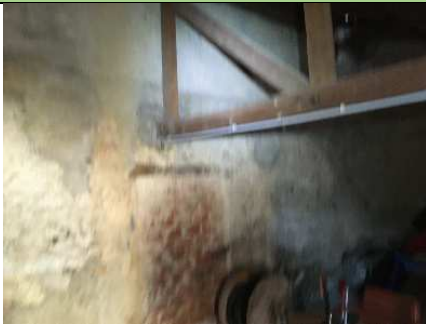
### Garage rue René Descartes

Rien à signaler en faune protégée.
