Annexe 1 – Photographies

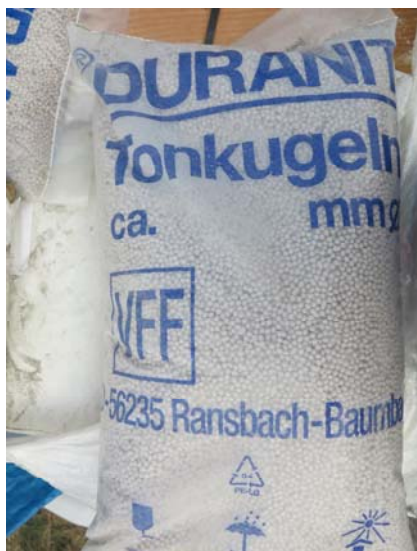
Photographie 1 – Billes de sobranite

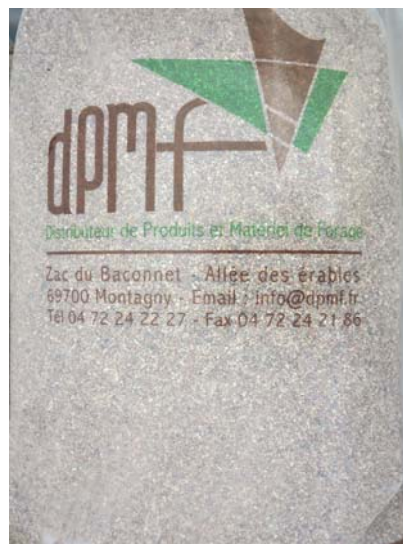
Photographie 2 – Gravier pour massif filtrant

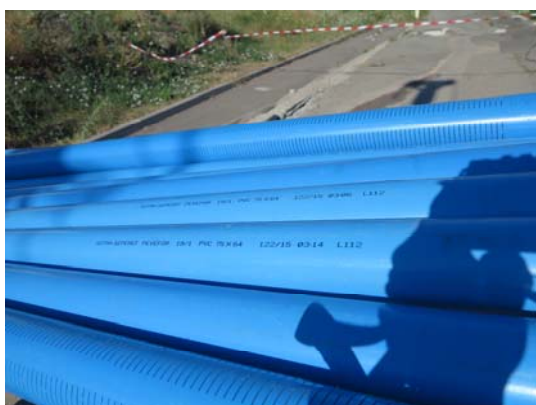
Photographie 3 – Tubes crépinés en PVC

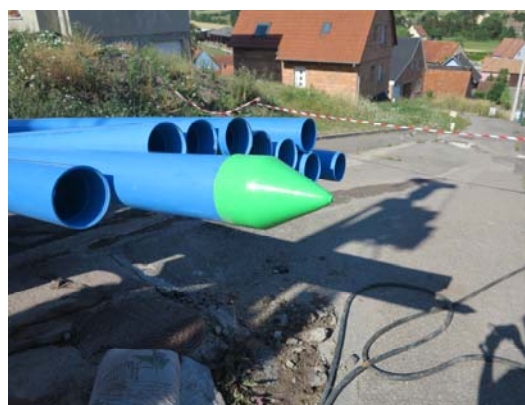
Photographie 4 – Vase à sédiment et tubes

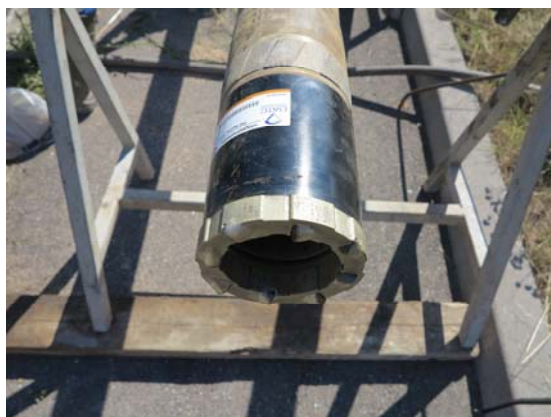
Photographie 5 – Couronne pour carottier à câble

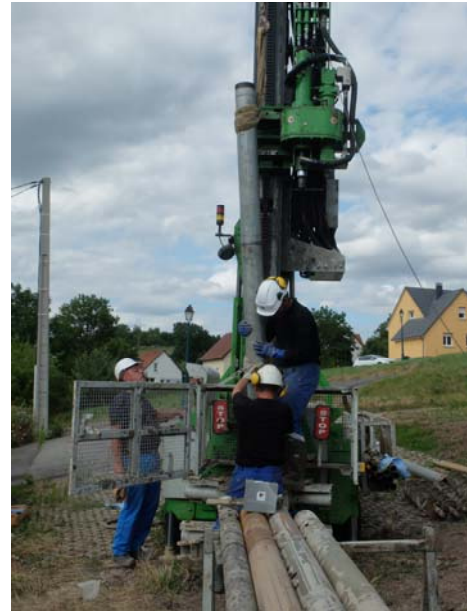
Photographie 7 – Descente des tubes d'avant-trou

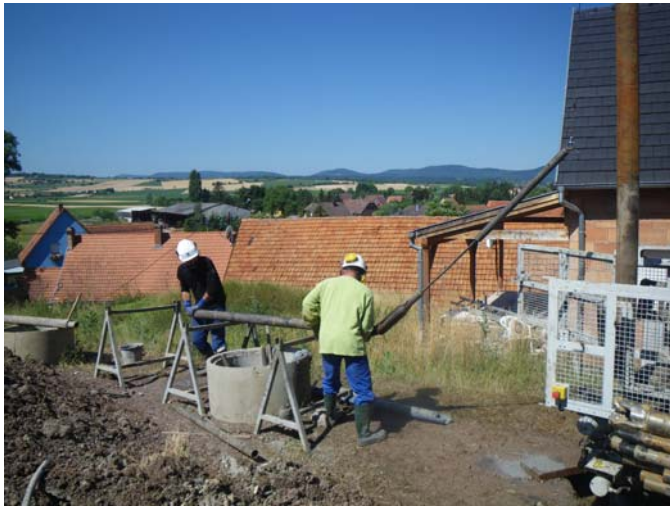
Photographie 8 – Remontée et ouverture du carottier à câble

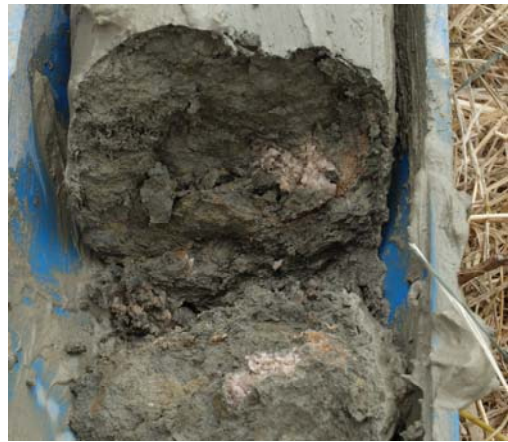
Photographie 9 – Vue d'un nodule persistant dans la zone altérée

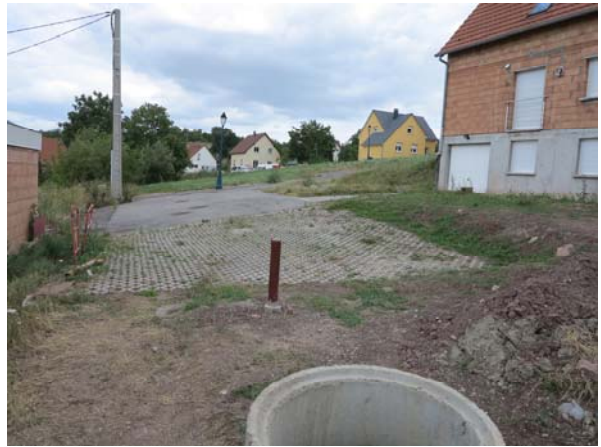
Photographie 11 – Vue du piézomètre SC4 terminé

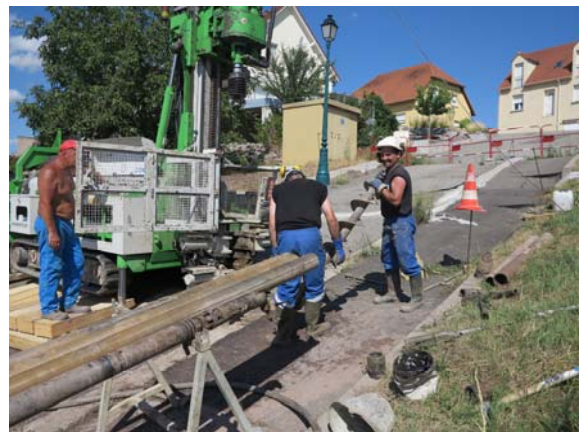
Photographie 13 – Forage de l'avant-trou

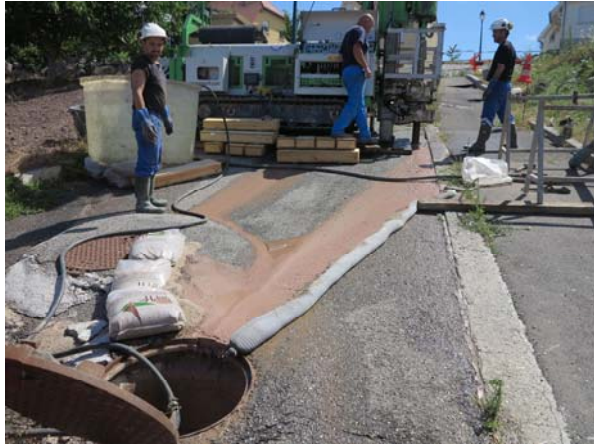
Photographie 14 – Rejet des boues de forage dans le réseau pluvial

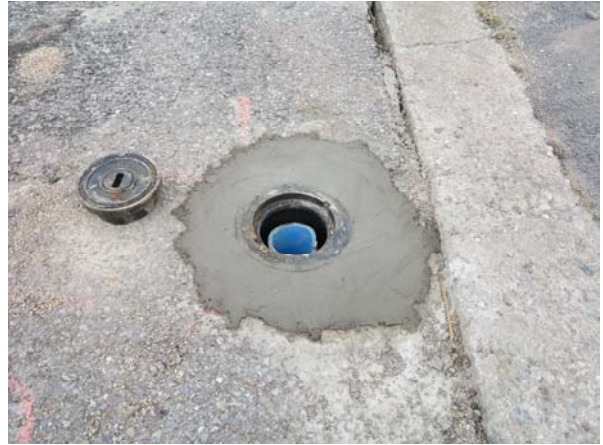
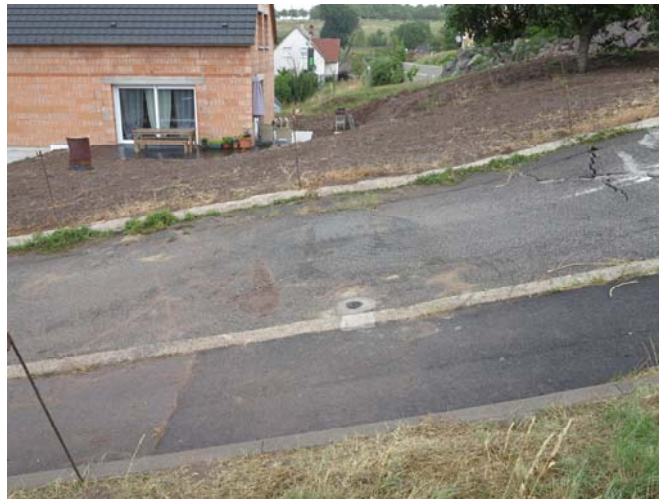
Photographie 15 – Vue du piézomètre SC5 terminé

Photographie 16 – Vue du piézomètre SC5 terminé

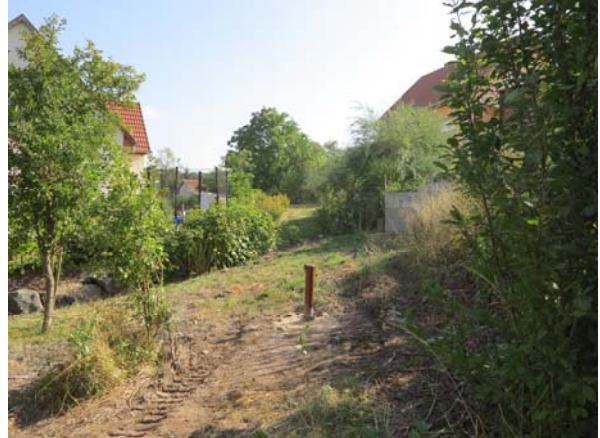
Photographie 18 – Vue du piézomètre SC6
terminé

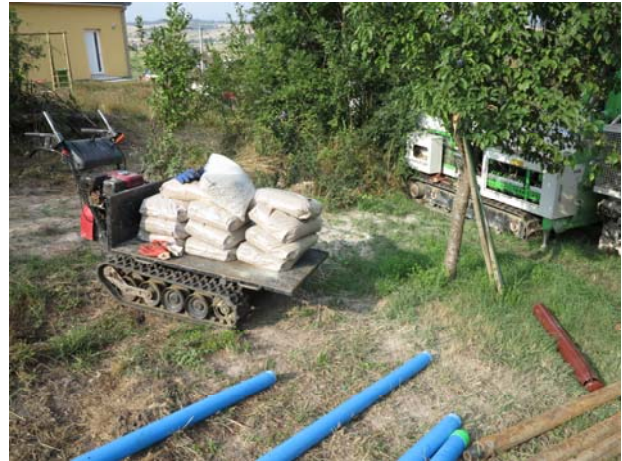
Photographie 23 – Vue du chantier, forage en cours d'équipement

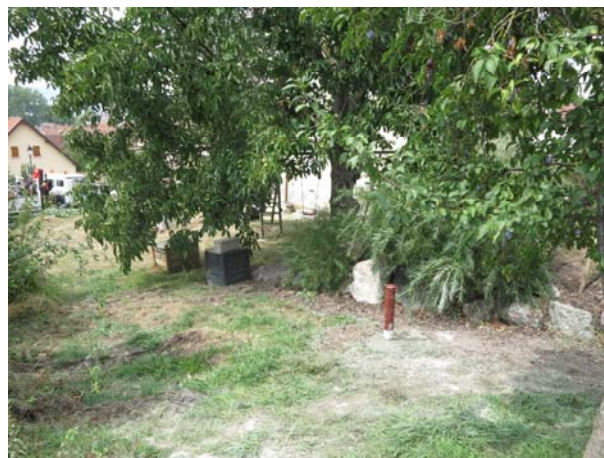
Photographie 24 – Vue du piézomètre SC6-2 terminé

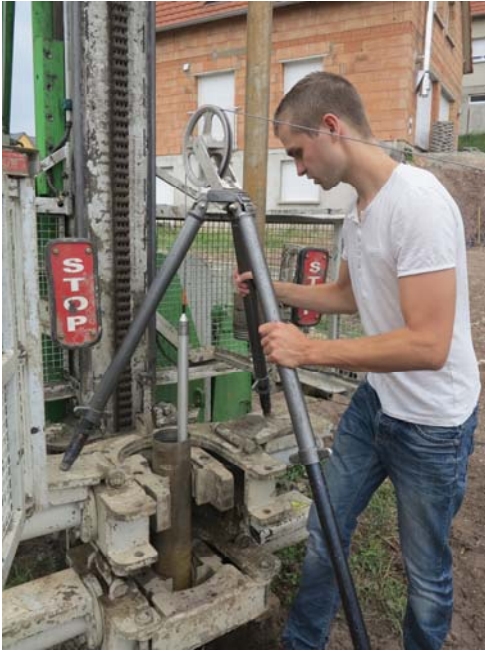
Photographie 25 – Diagaphie gamma-ray sur SC4 non équipé

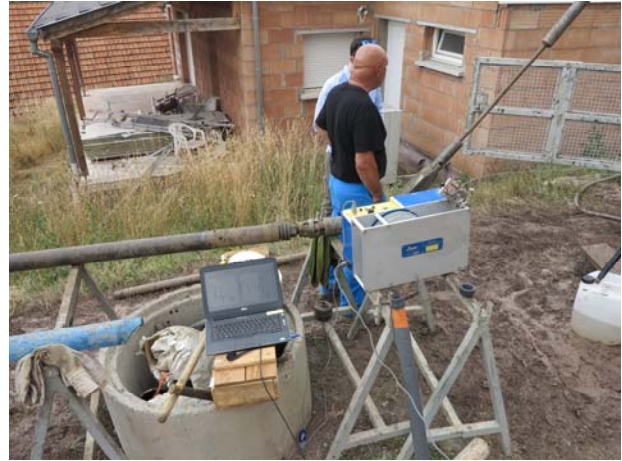
Photographie 26 – Diagaphie gamma-ray sur SC4 non équipé

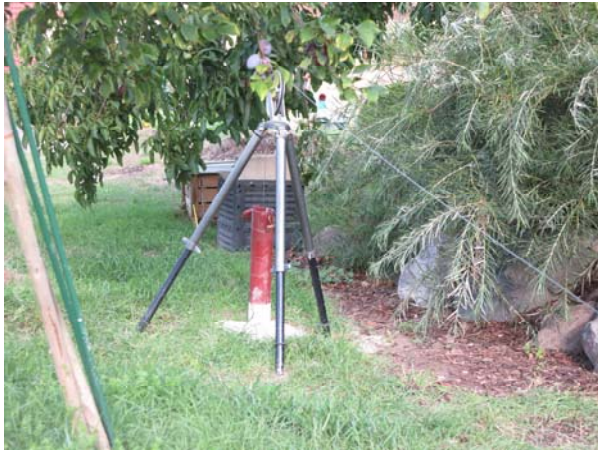
Photographie 27 – Diagaphie gamma-ray sur SC6-2

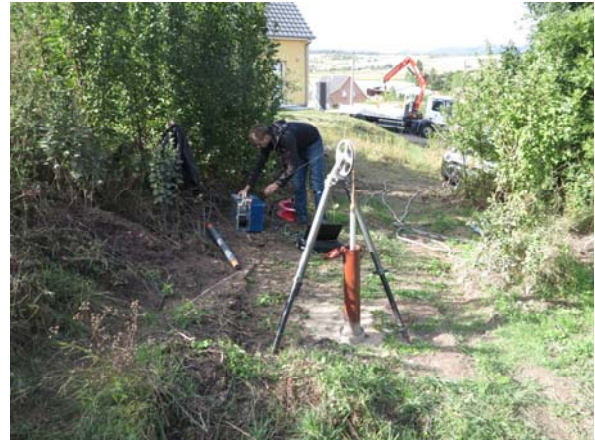
Photographie 28 – Diagaphie gamma-ray sur SC6

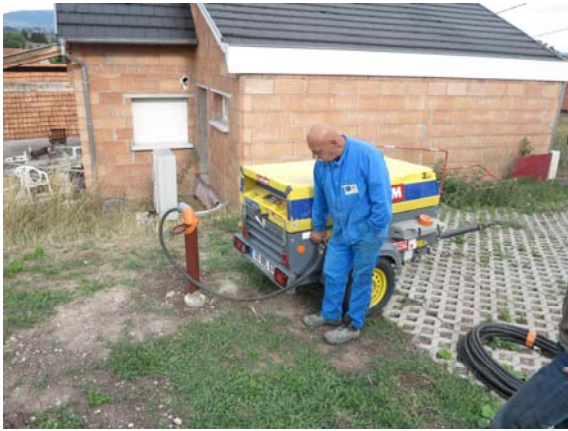
Photographie 29 – Mise en place du dispositif sur SC4

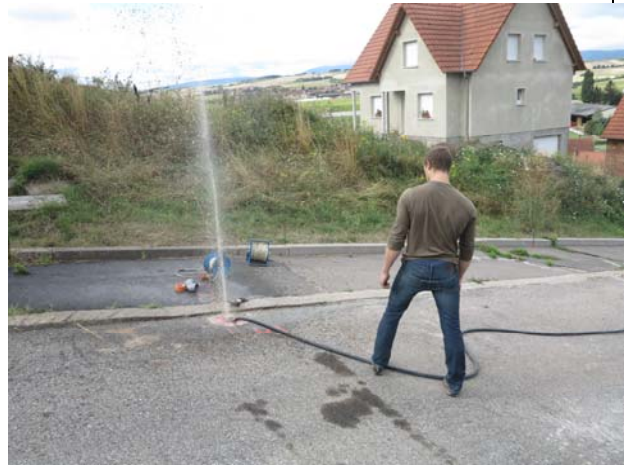
Photographie 30 – Air-lift sur SC5

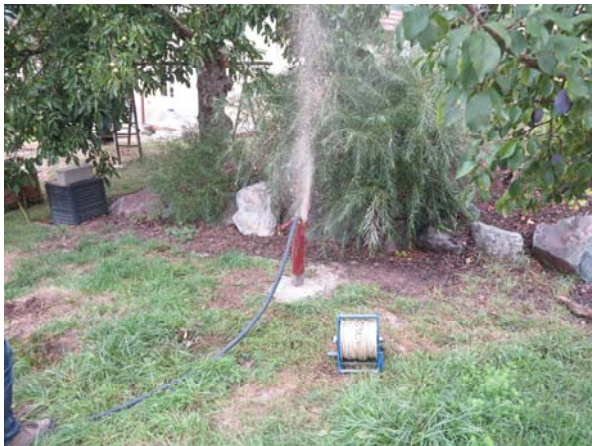
Photographie 31 – Air-lift sur SC6-2

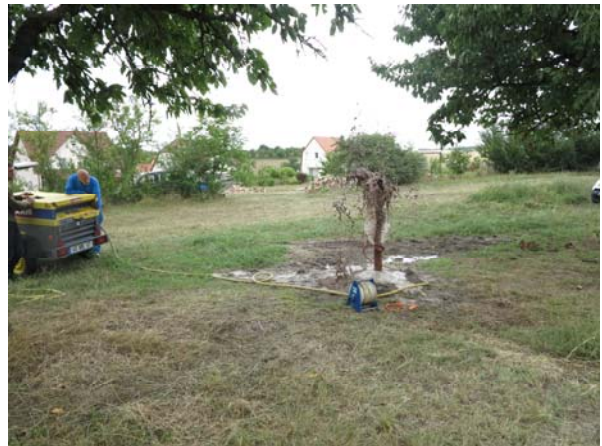
Photographie 32 – Air-lift sur SC7

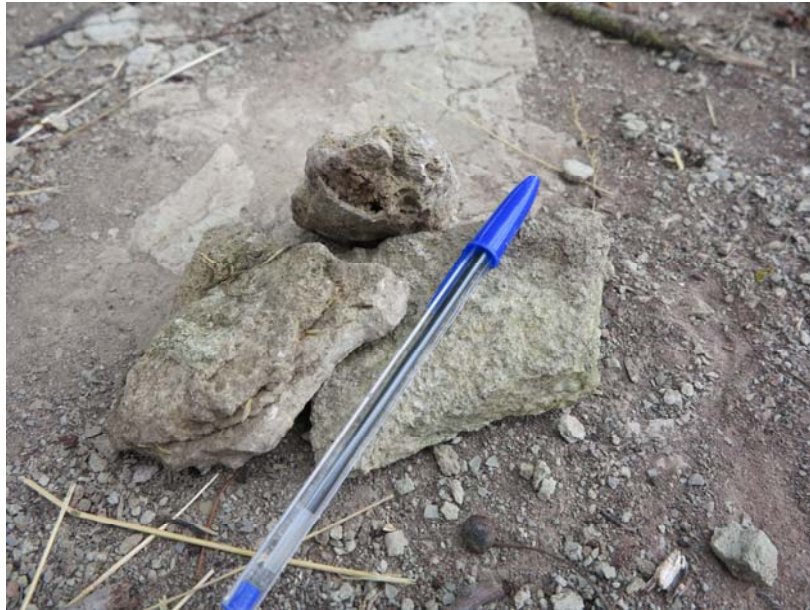
Photographie 33 – Echantillons de Zellenkalk prélevés à 1,5 km au nord-ouest de Lochwiller (entre les lieux dits « Salzmatt » et « Hagenberg »)
