ARCOS

ENGAGEMENTS DE L'ÉTAT

Comité de suivi n°5 du 30 mars 2023

*En route vers
une nouvelle mobilité*

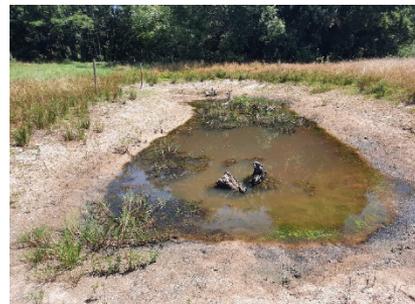
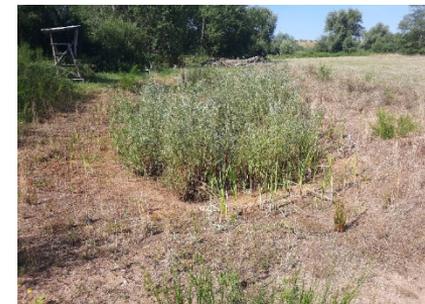
Site 5 : Mare 3 (à gauche) et mare 5 (à droite) lors du passage de mi-juillet 2022

Amphibiens : Les mares des sites sont récentes, actuellement en cours de colonisation par la faune et la flore.

Enjeu important : maintenir en eau ces mares afin de permettre le succès de la reproduction des amphibiens.

Année 2022 : niveaux d'eau particulièrement bas ; manque de précipitation et vagues de canicules n'ont pas favorisé la reproduction des amphibiens.

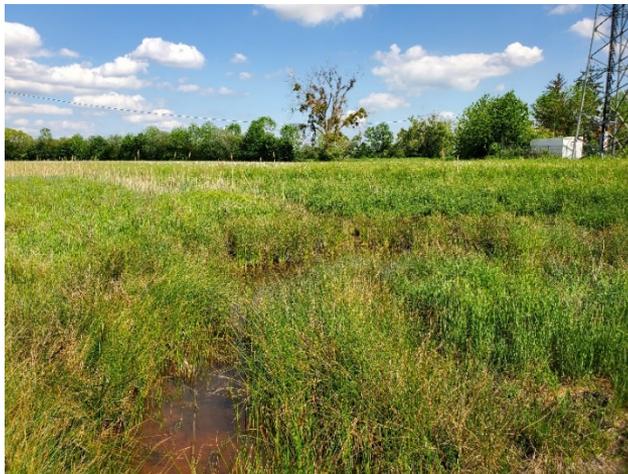
Mare assez remarquable (site 34 ouest), avec *Samolus valerandi*, *Juncus subnodulosus* et *Centaureum pulchellum*, espèces typiques de zone humide (végétation bord d'étang)

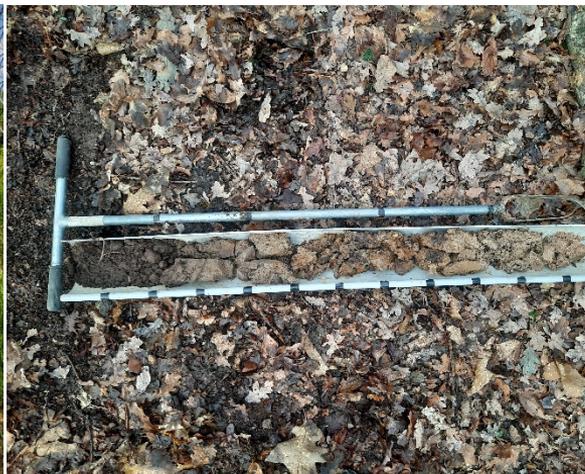
Sondage pédologique

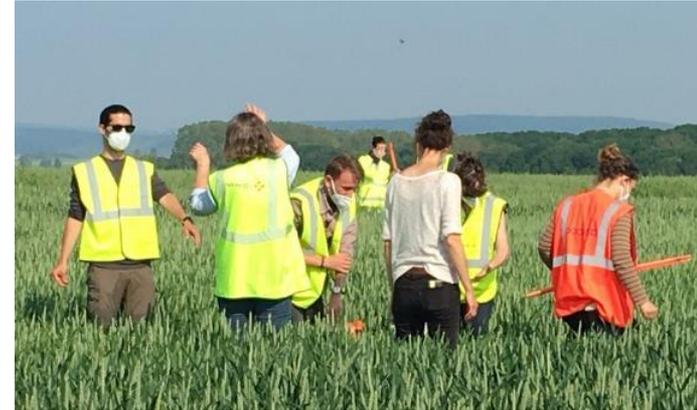
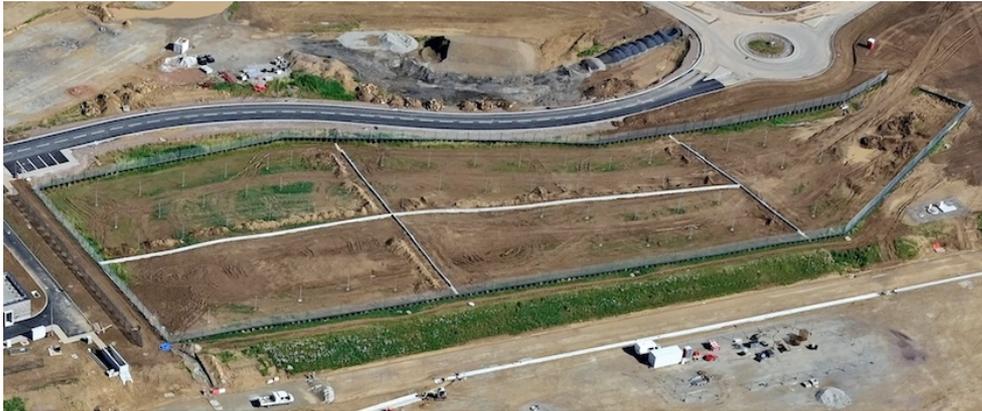
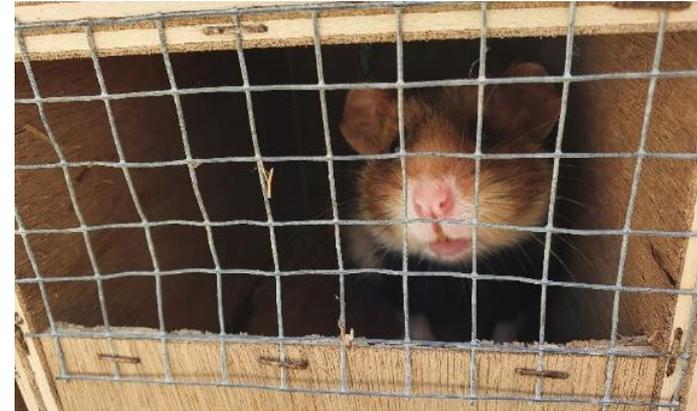
Emprise et zone périphérique du projet

→ zone d'emprise concernée par des travaux de terrassement en avril 2021. Seule la zone périphérique (300 m autour de la zone d'emprise) a été prospectée par O.G.E.

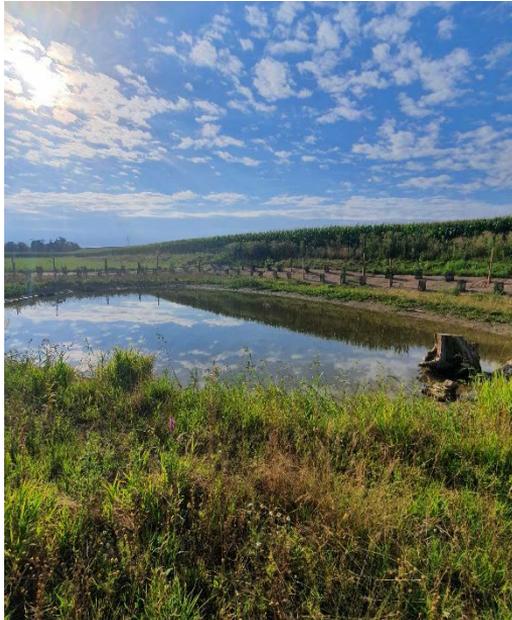
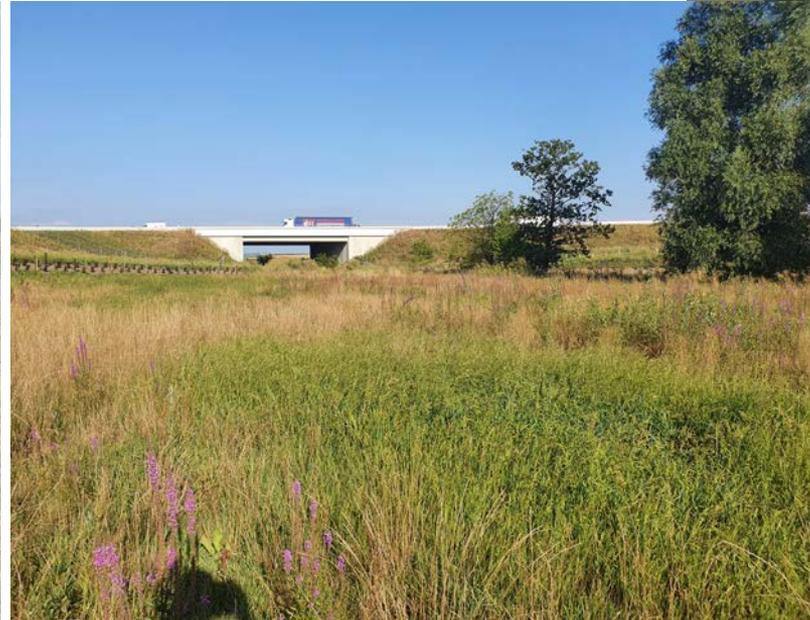
- Travaux de restauration, création de mare et reméandrage
- Zones humides et zones de compensation hydraulique
- Plantations de haies
