Suivi des abattages du

15 octobre 2018

**AUTOROUTE A4 COS, NOEUD A4/A35 1ère PHASE D'AMENAGEMENT
ETUDE MILIEUX NATURELS/ EVALUATION DES IMPACTS**

AUTOROUTE A4 COS, NOEUD A4/A35 1ère PHASE D'AMENAGEMENT
ETUDE MILIEUX NATURELS/ ABATTAGE DU 15/10/2018

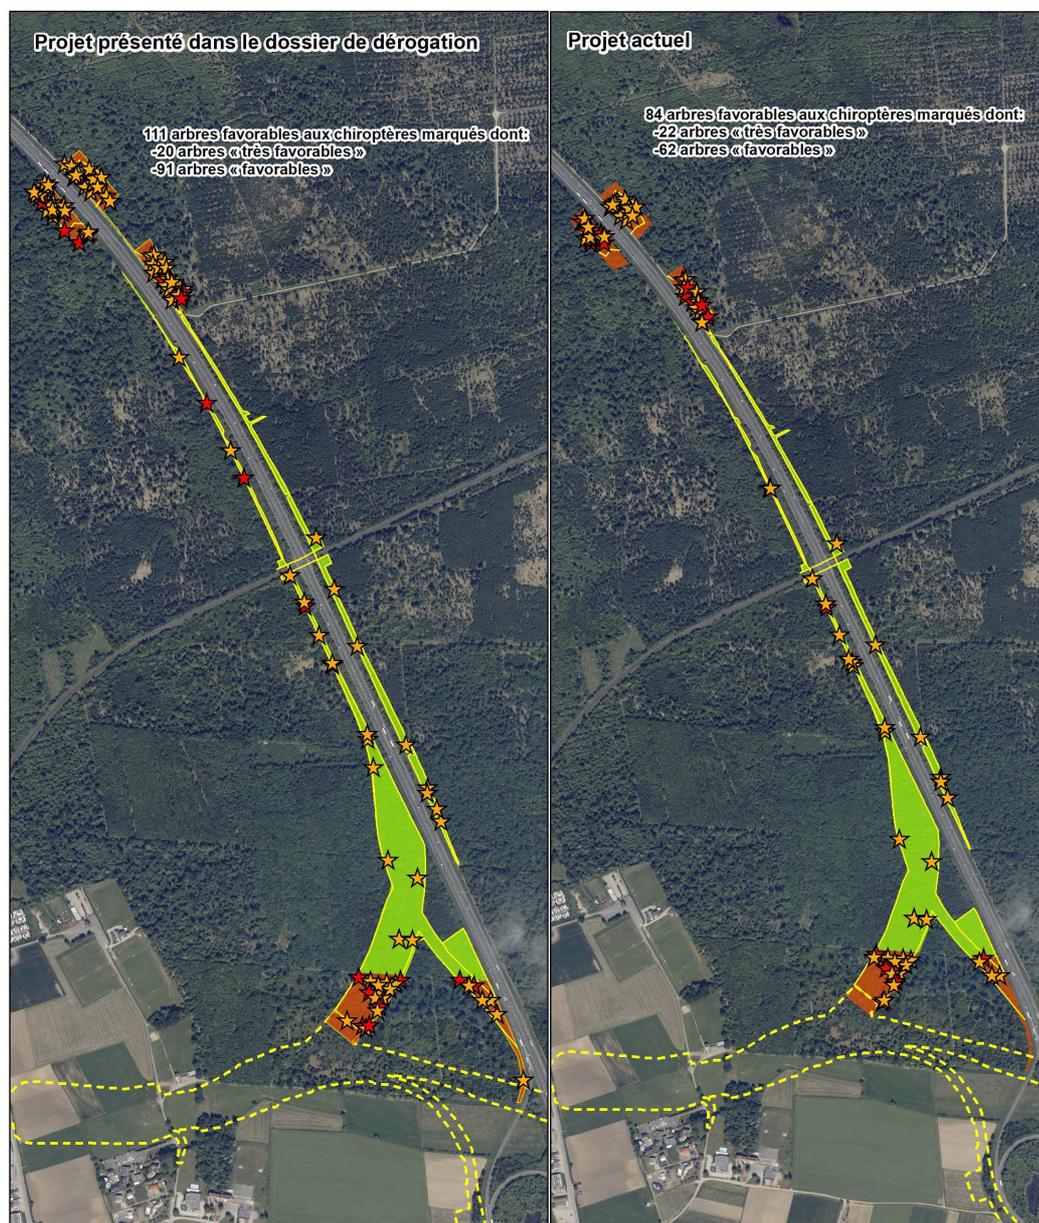
CARTE 1 : LOCALISATION DES ARBRES FAVORABLES AUX CHIROPTÈRES EN AVRIL 2017 ET EN SEPTEMBRE 2018

Avant de démarrer les travaux d'abattage, un second passage sur le terrain a été réalisé par un écologue (21 et 24/09/2018) après piquetage de l'emprise du projet (NB : les emprises du projet ont été optimisées et donc réduites après le dépôt des dossiers administratifs, en particulier sur le secteur du passage faune).

Tous les arbres présentant un gîte favorable aux chiroptères ont été marqués (cercle de peinture bleu). **84 arbres ont ainsi finalement été marqués au sein de la zone d'emprise** et comprenant :

- 22 arbres « très favorables », c'est à dire présentant plusieurs gîtes potentiels pour les chiroptères ;
- 62 arbres « favorables », c'est à dire présentant à priori un seul gîte potentiel.

Les cartes suivantes comparent les arbres favorables marqués en avril 2017 et en septembre 2018, après matérialisation des emprises sur le terrain.

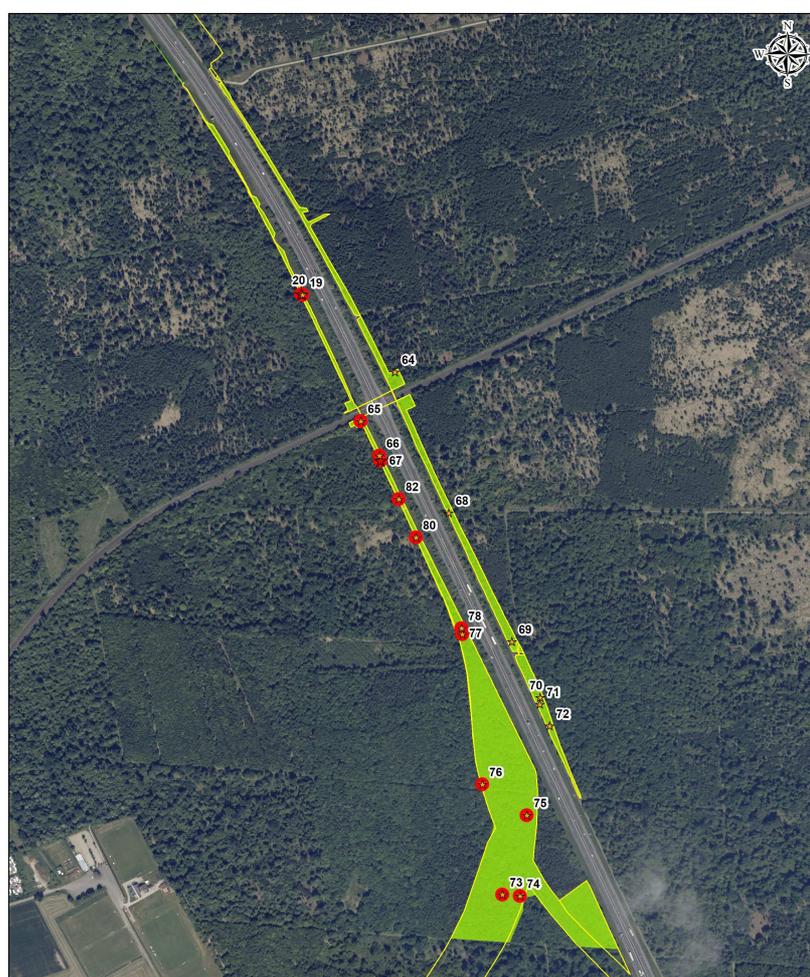
CARTE 2: CARTE DES ABATTAGES RÉALISÉS LE 15/10/2018

Des abattages ciblés sur les arbres - gîtes ont été réalisés le 15 octobre 2018 en fin de journée. Ces abattages ont concerné **13 arbres** situés à l'ouest de l'autoroute A4 dans les zones de faible concentration d'arbres favorables aux chiroptères (zones « vertes ») :

- 2 arbres « très favorables » aux chiroptères ;
- 11 arbres « favorables » aux chiroptères.
- Il s'agit d'arbres de faible diamètre dont la majorité des gîtes potentiels correspondent à des insertions de branche fendue et des décollements d'écorce. Les capacités d'accueil des chiroptères sont réduites.

Dans les zones de faible concentration d'arbres favorables aux chiroptères (zones « vertes »), les peuplements sont jeunes et présentent peu d'intérêt pour les chiroptères. Les abattages réalisés le 15 octobre ont supprimé l'ensemble des arbres -gîtes identifiés dans ce secteur à l'ouest de l'A4. Le risque de destruction de chiroptères dans ce secteur est négligeable. Il reste 6 arbres favorables à abattre à l'est de l'A4.

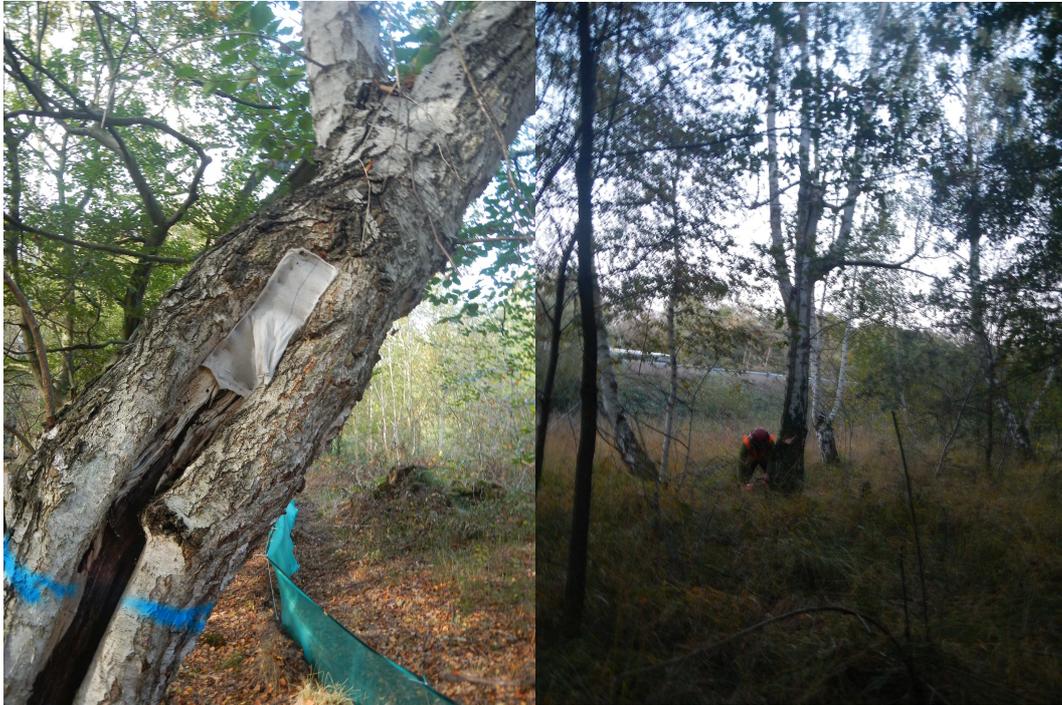
A GAUCHE : ARBRE TRÈS FAVORABLE AVEC UN SYSTÈME ANTIRETOUR / A DROITE : ABATTAGE D'UN ARBRE FAVORABLE AU BORD DE L'A4

En prévision des déboisements, **29 arbres ont fait l'objet, en septembre 2018, d'une inspection en hauteur** à l'aide d'une corde ou d'une nacelle. 11 arbres ont ainsi été équipés de dispositifs anti-retour (chaussette). Lors des inspections, il n'a pas été observé de chiroptères.
