## Travaux de restauration de l'Abbatiale de Saint-Mihiel (55)

*Demande de dérogation au titre de la protection des espèces animales*

*Neomys – Mars 2025*

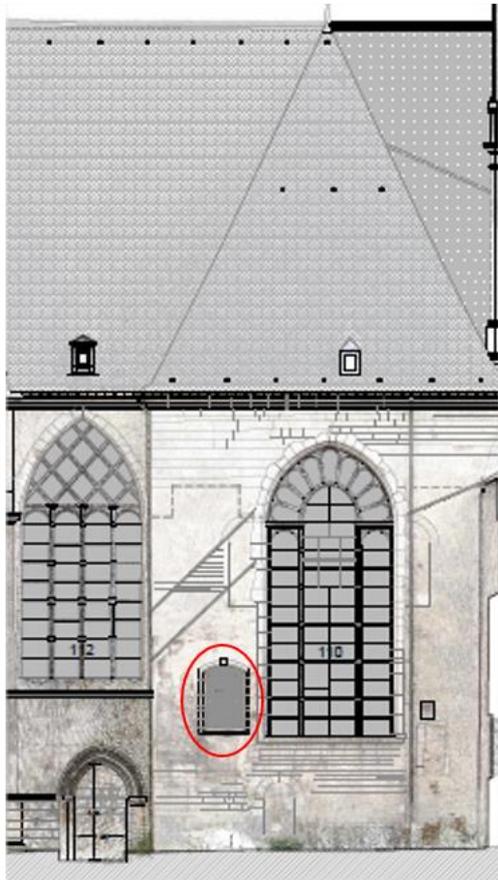
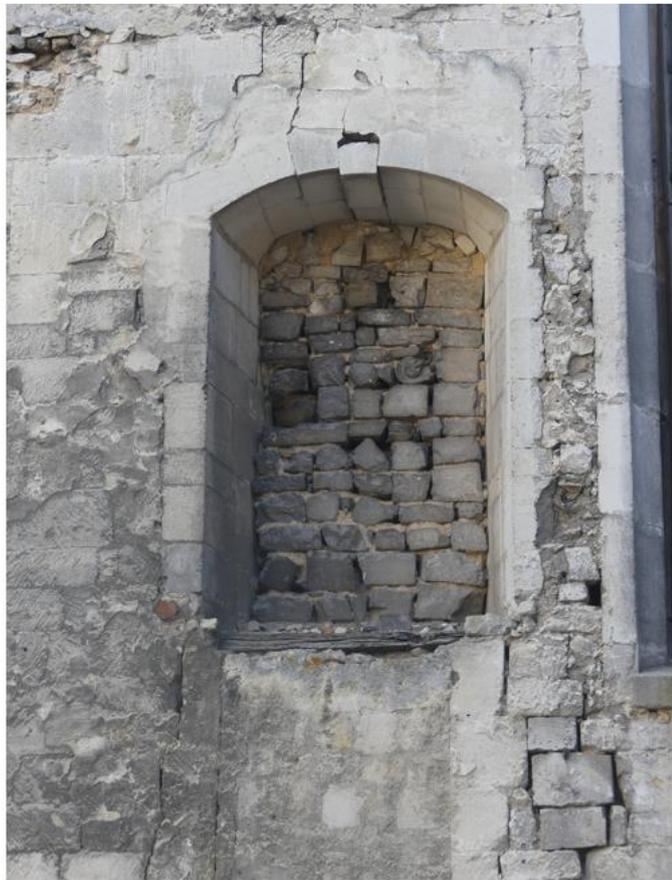
Figure 1 : Localisation et état de la baie avant travaux

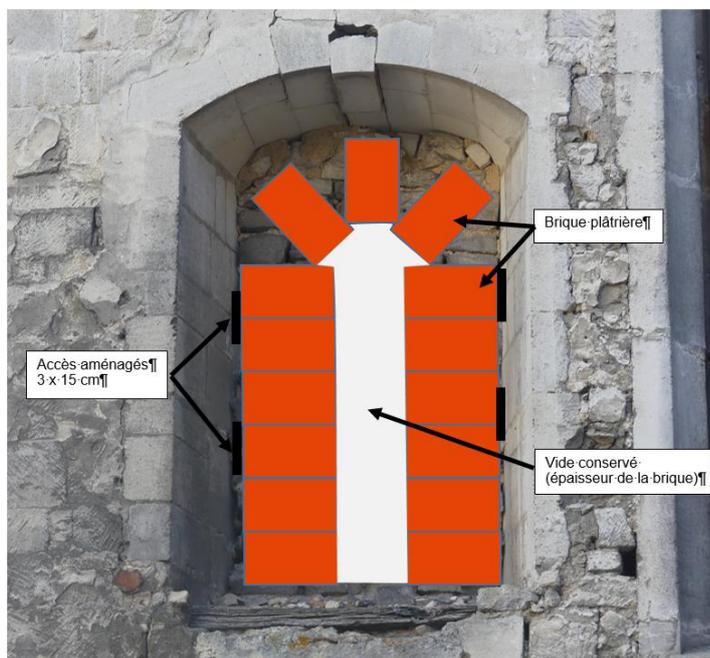
Figure 2 : Aménagement proposé

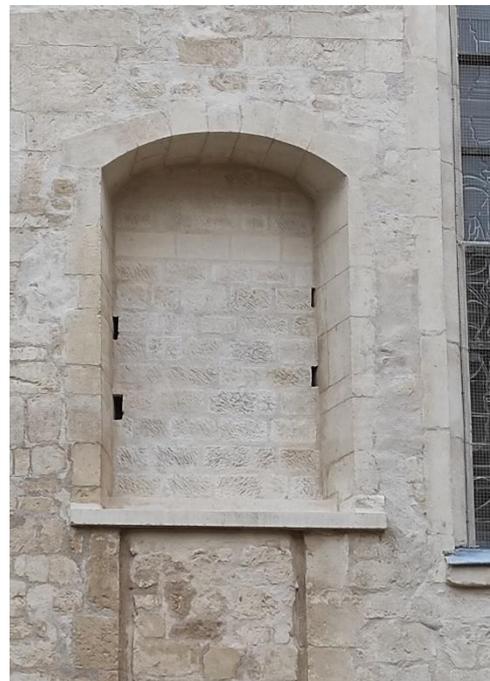
Figure 3 : Etat de la baie après travaux

Enfin, la baie aménagée pour les chiroptères dans la façade du transept Sud a été utilisée comme dortoir par un individu de Rougequeue noir.

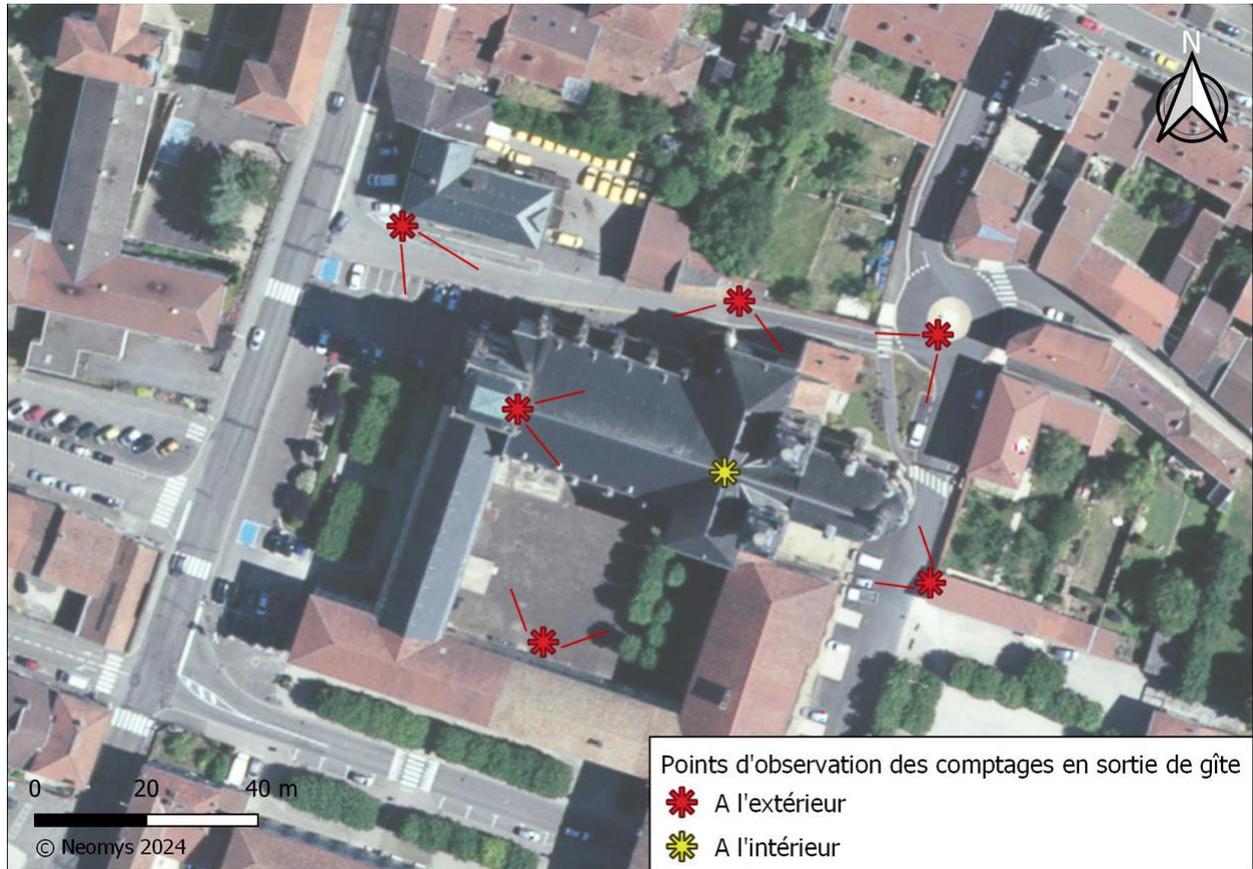
Figure 4 : Localisation des points d'observation des comptages crépusculaires

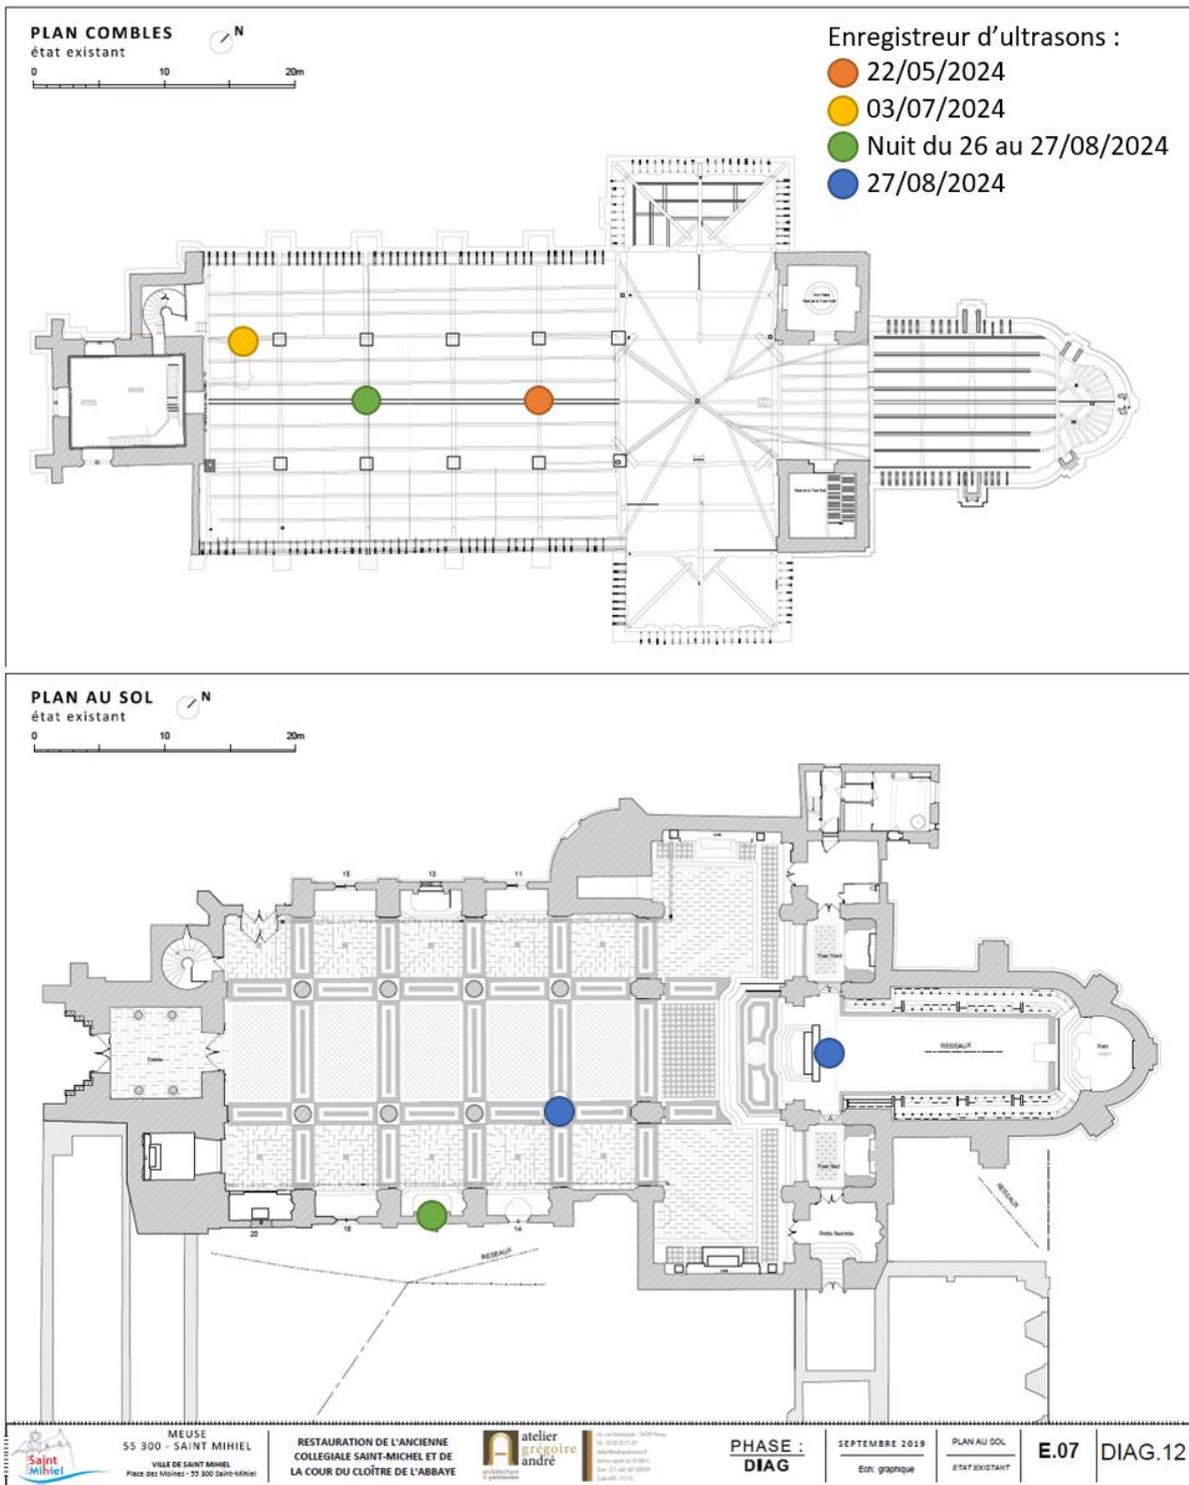
Au total, six enregistreurs d'ultrasons ont été posés au sein du bâtiment (Figure 5) :

- lors de la visite de mai, un enregistreur a été posé dans les combles en parallèle du comptage crépusculaire ;
- lors de la visite de juillet, un enregistreur a de nouveau été posé dans les combles en parallèle du comptage crépusculaire ;
- lors de la visite d'août, deux enregistreurs ont dans un premier temps été posés toute une nuit au niveau des combles et de la nef, puis deux enregistreurs ont été disposés dans la nef et dans le chœur en parallèle du comptage crépusculaire.

Figure 5 : Localisation des enregistreurs d'ultrasons dans les combles et dans l'église

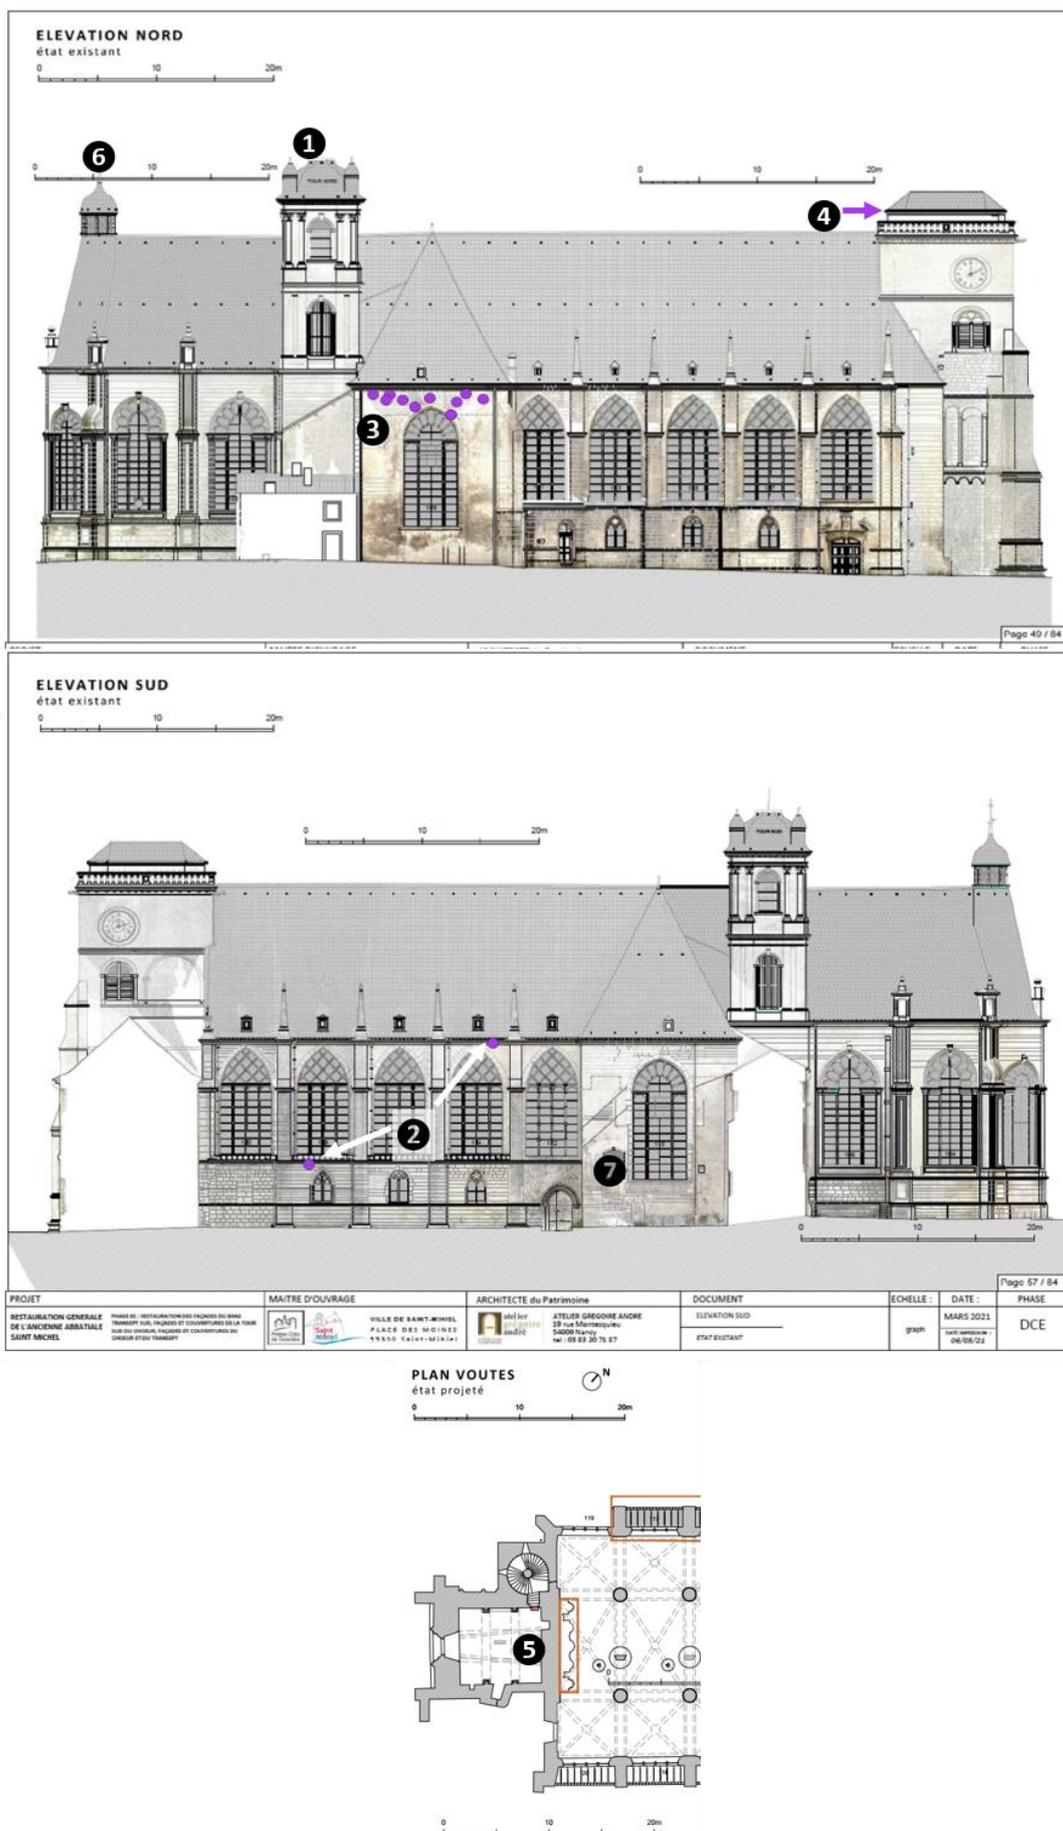
Figure 6 : Localisation des observations d'oiseaux (légende disponible dans le Tableau 3)

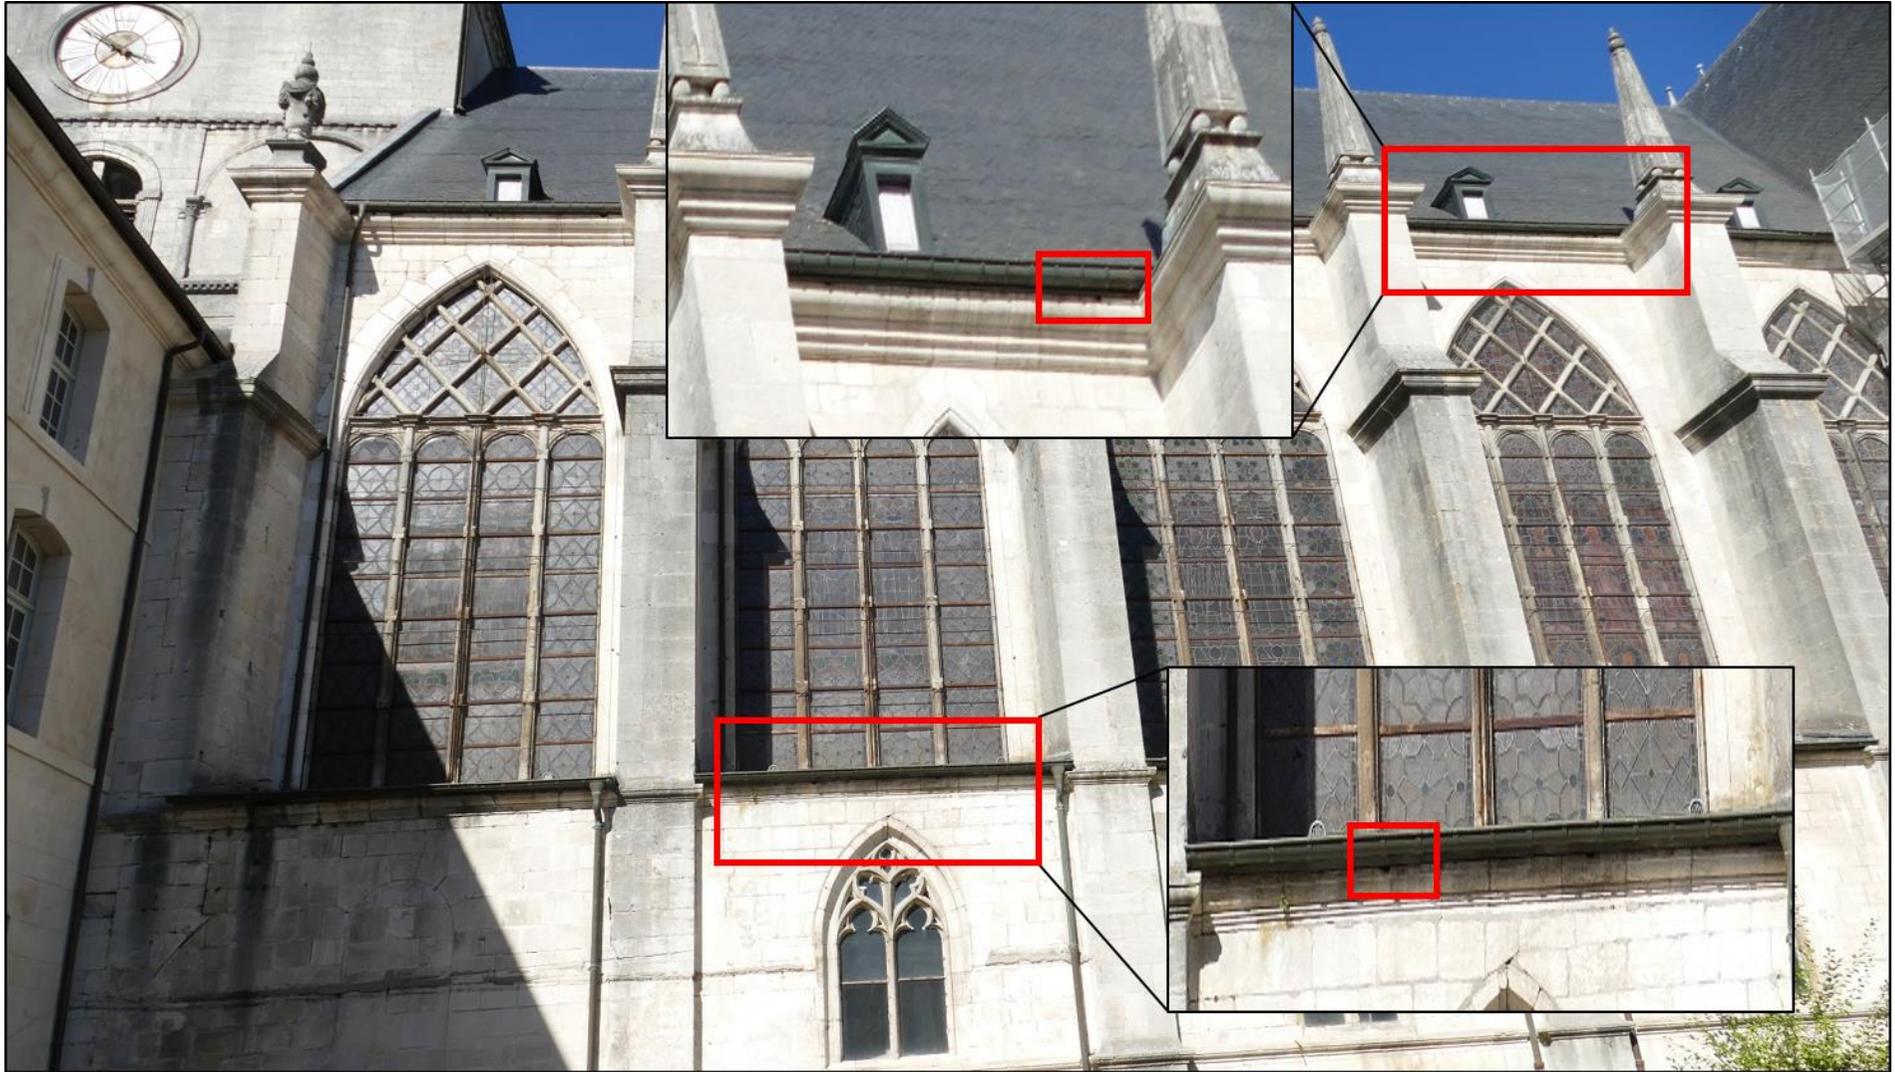
Figure 7 : Localisation des nids de Martinet noir sur la façade Sud

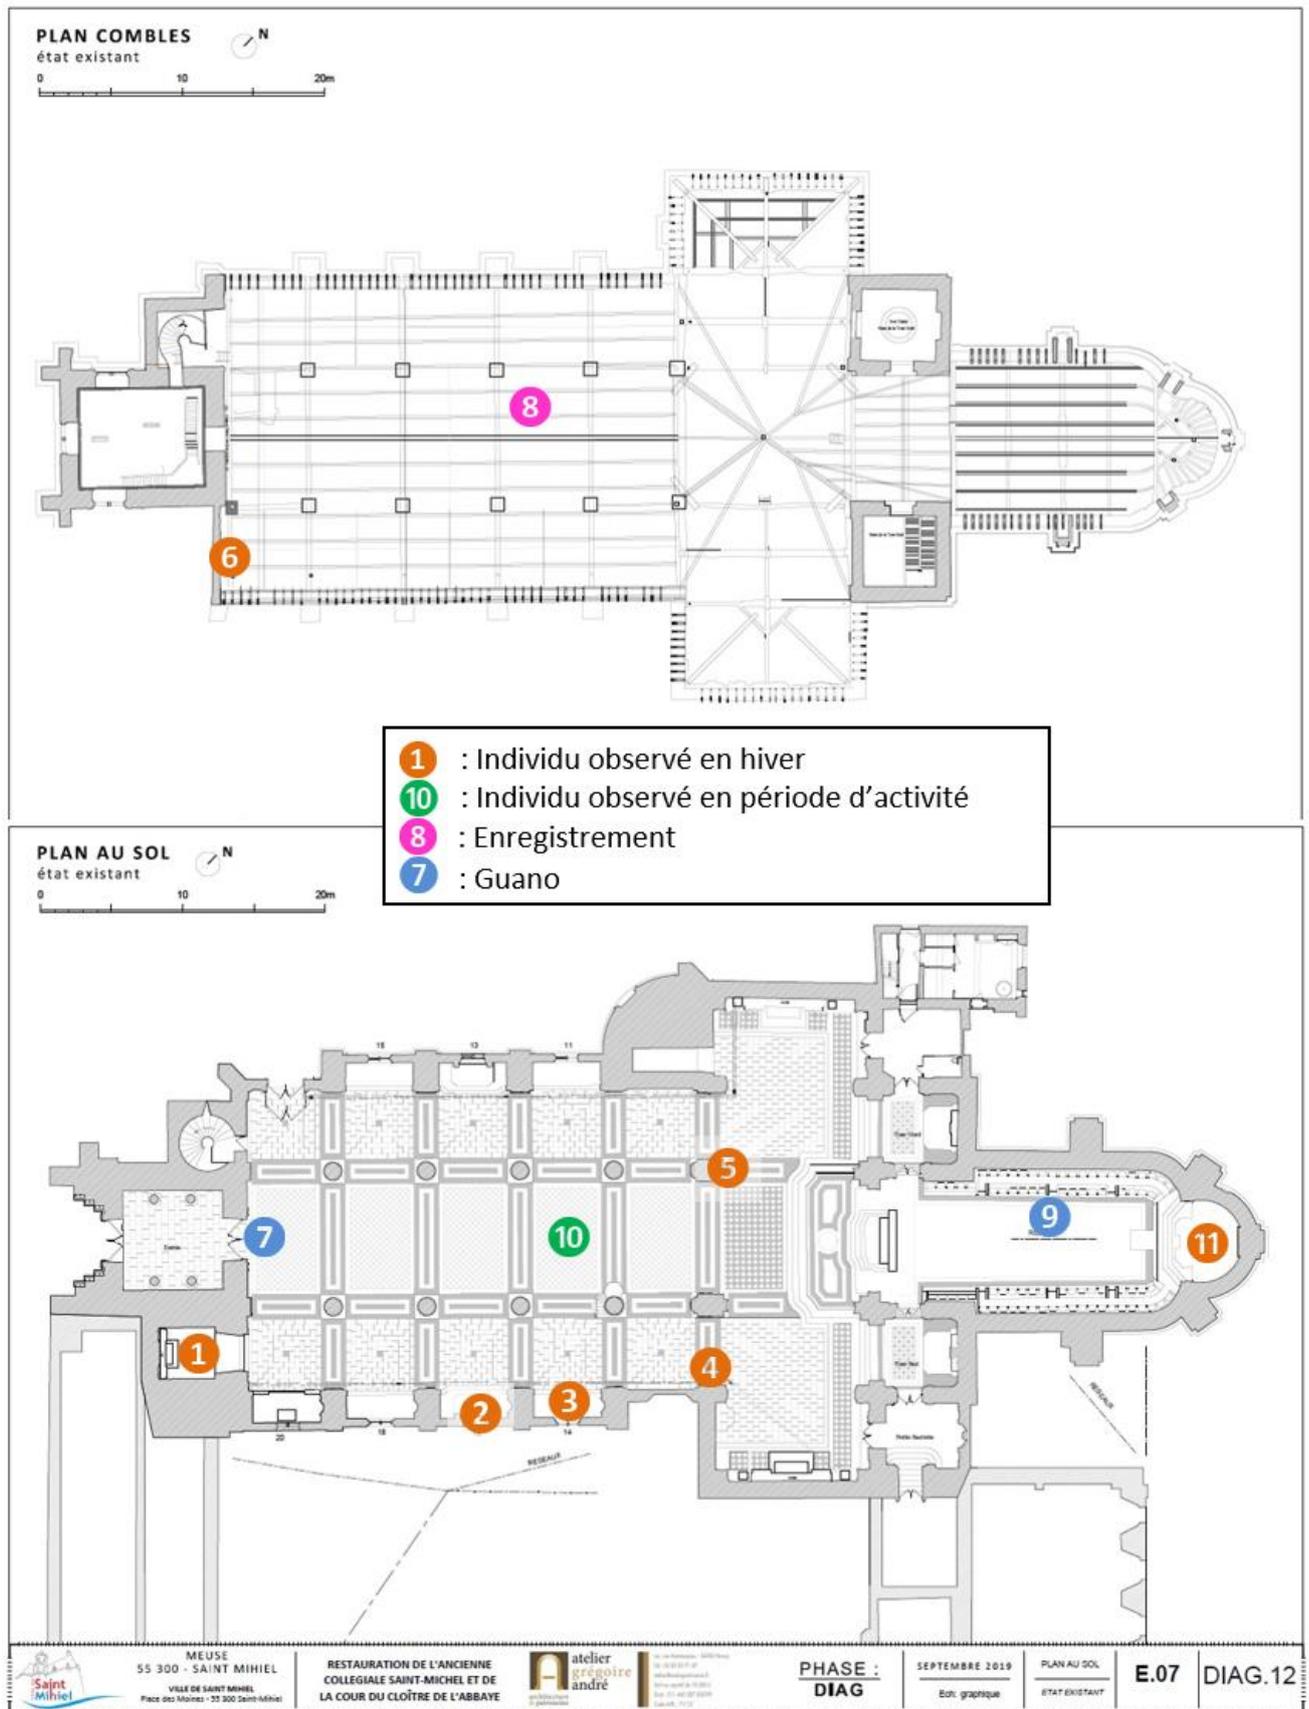
Figure 8 : Localisation des observations de chiroptères – Partie 1 (légende disponible dans le Tableau 4)

Nom vernaculaire	Nom scientifique	Période d'observation	Type d'observation	Effectif	Localisation	N° sur Figure 8	N° sur Figure 9
Pipistrelle commune	<i>Pipistrellus pipistrellus</i>	Hiver	Individu	8	Chapelle dédiée à Saint-Michel, derrière un rideau	1	
			Individu	≥ 15	Fissure au niveau d'une baie dans la nef	2	
			Individu	≥ 3	Derrière un confessionnal dans la nef	3	
			Individu	1	Fissure dans un mur à l'angle de la nef et du transept	4	
			Individu	4	Fissure d'un pilier du transept	5	
			Individu	1	Disjointement d'un mur dans les combles	6	
			Guano	/	Statues près de l'entrée dans la nef, dans les combles	7	
		Transit printanier	Comptage crépusculaire	3	Façade Sud		1
			Comptage crépusculaire	4	Façade Nord		2
			Comptage crépusculaire	1	Tour du clocher côté Nord		3
		Printemps et été	Enregistreur	≥ 2	Combles	8	
		Eté	Comptage crépusculaire	4	Toit de la terrasse du clocher		4
			Comptage crépusculaire	3	Transept Nord		5

Transit automnal	Guano frais	/	Stalles dans le chœur	9	
			Comptage crépusculaire	3	Tour du clocher côté Nord (baie obstruée)		6
			Comptage crépusculaire	1	Façade Nord		7
			Comptage crépusculaire	1	Façade Sud		8
Enregistreur et comptage crépusculaire	2		Volant dans l'église, le long des voûtes	10			
Sérotine commune	<i>Eptesicus serotinus</i>	Eté	Enregistreur	1	Combles	8	
			Comptage crépusculaire	4	Façade Sud		9
		Transit automnal	Comptage crépusculaire	1	Tour du clocher côté Nord (baie obstruée)		6
			Comptage crépusculaire	2	Façade Sud		10
Chiroptère indéterminé	/	Hiver	Cris	1	Chevet (petit chœur)	11	
		Transit printanier	Enregistreur	1	Combles	8

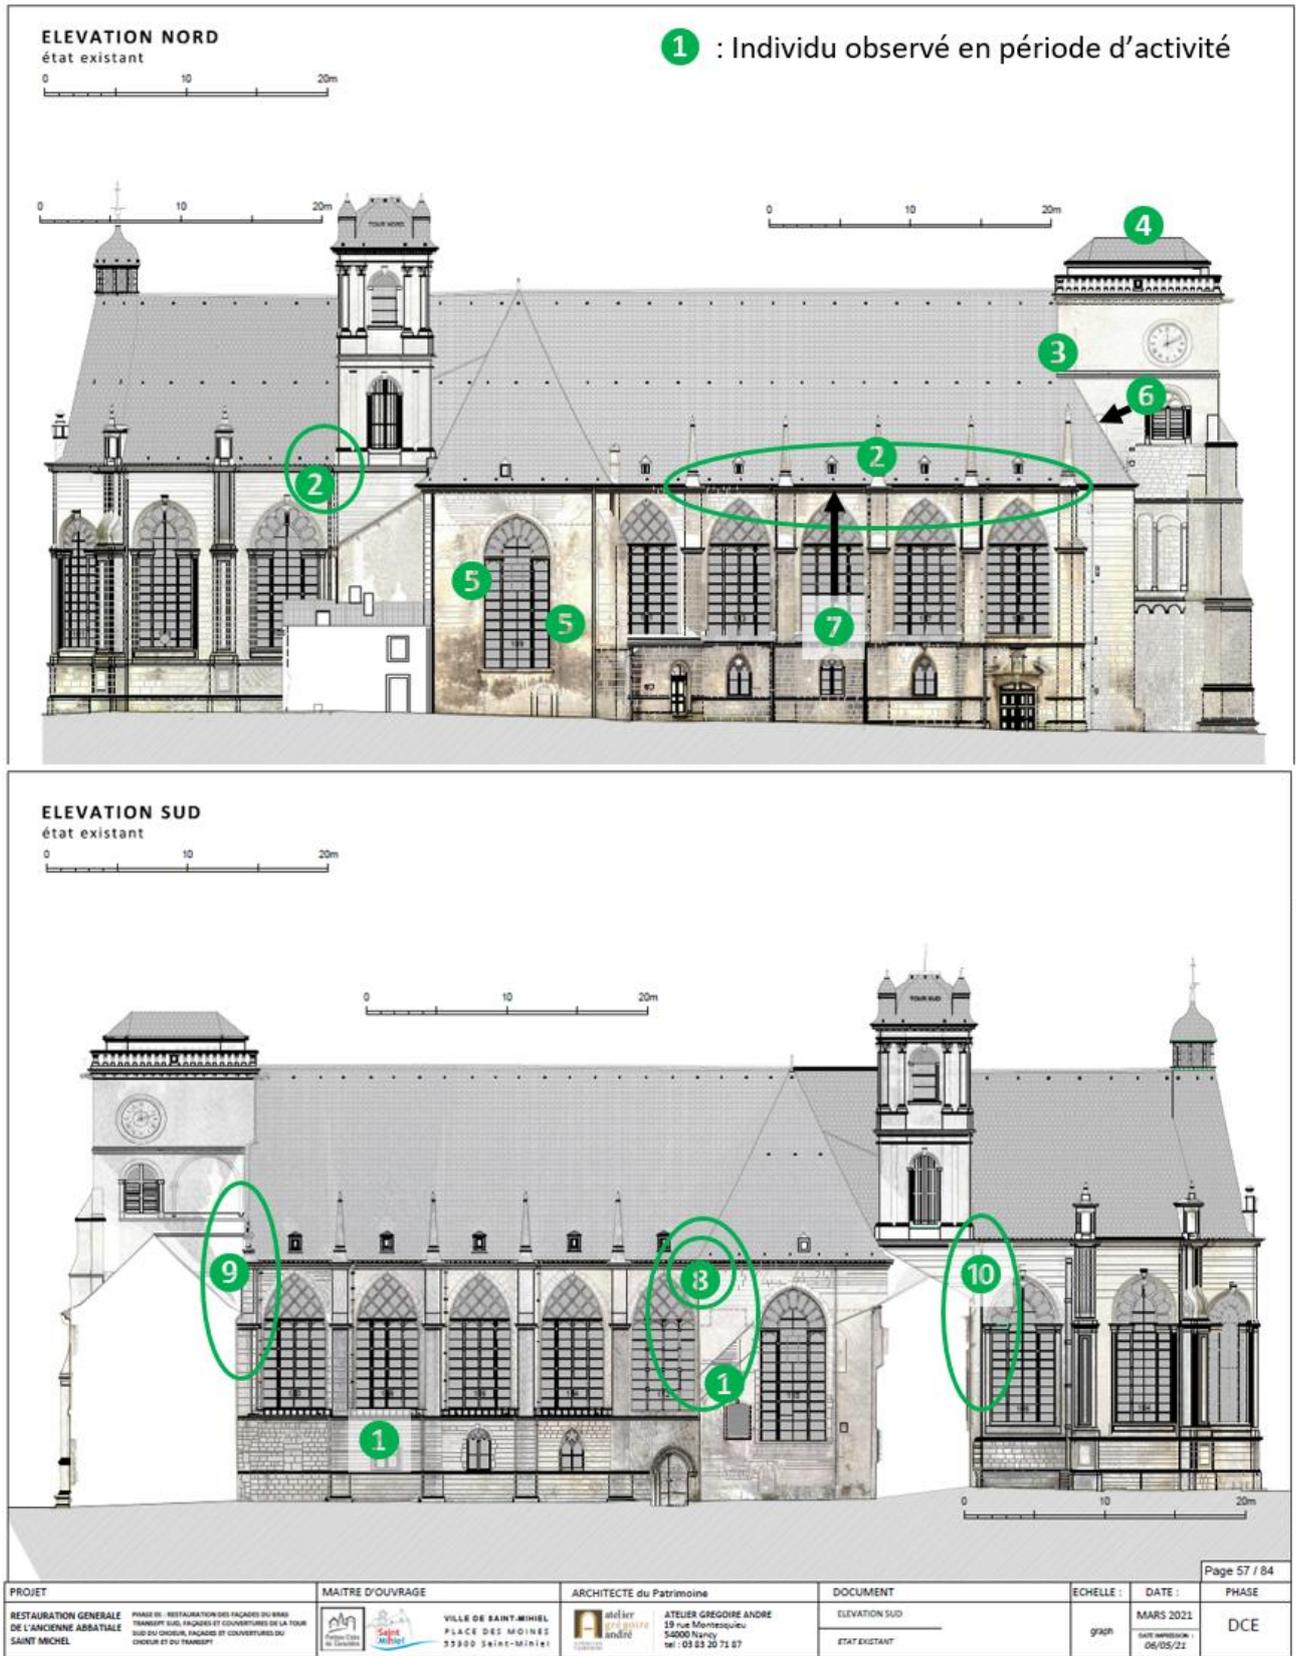
Figure 9 : Localisation des observations de chiroptères – Partie 2 (légende disponible dans le Tableau 4)

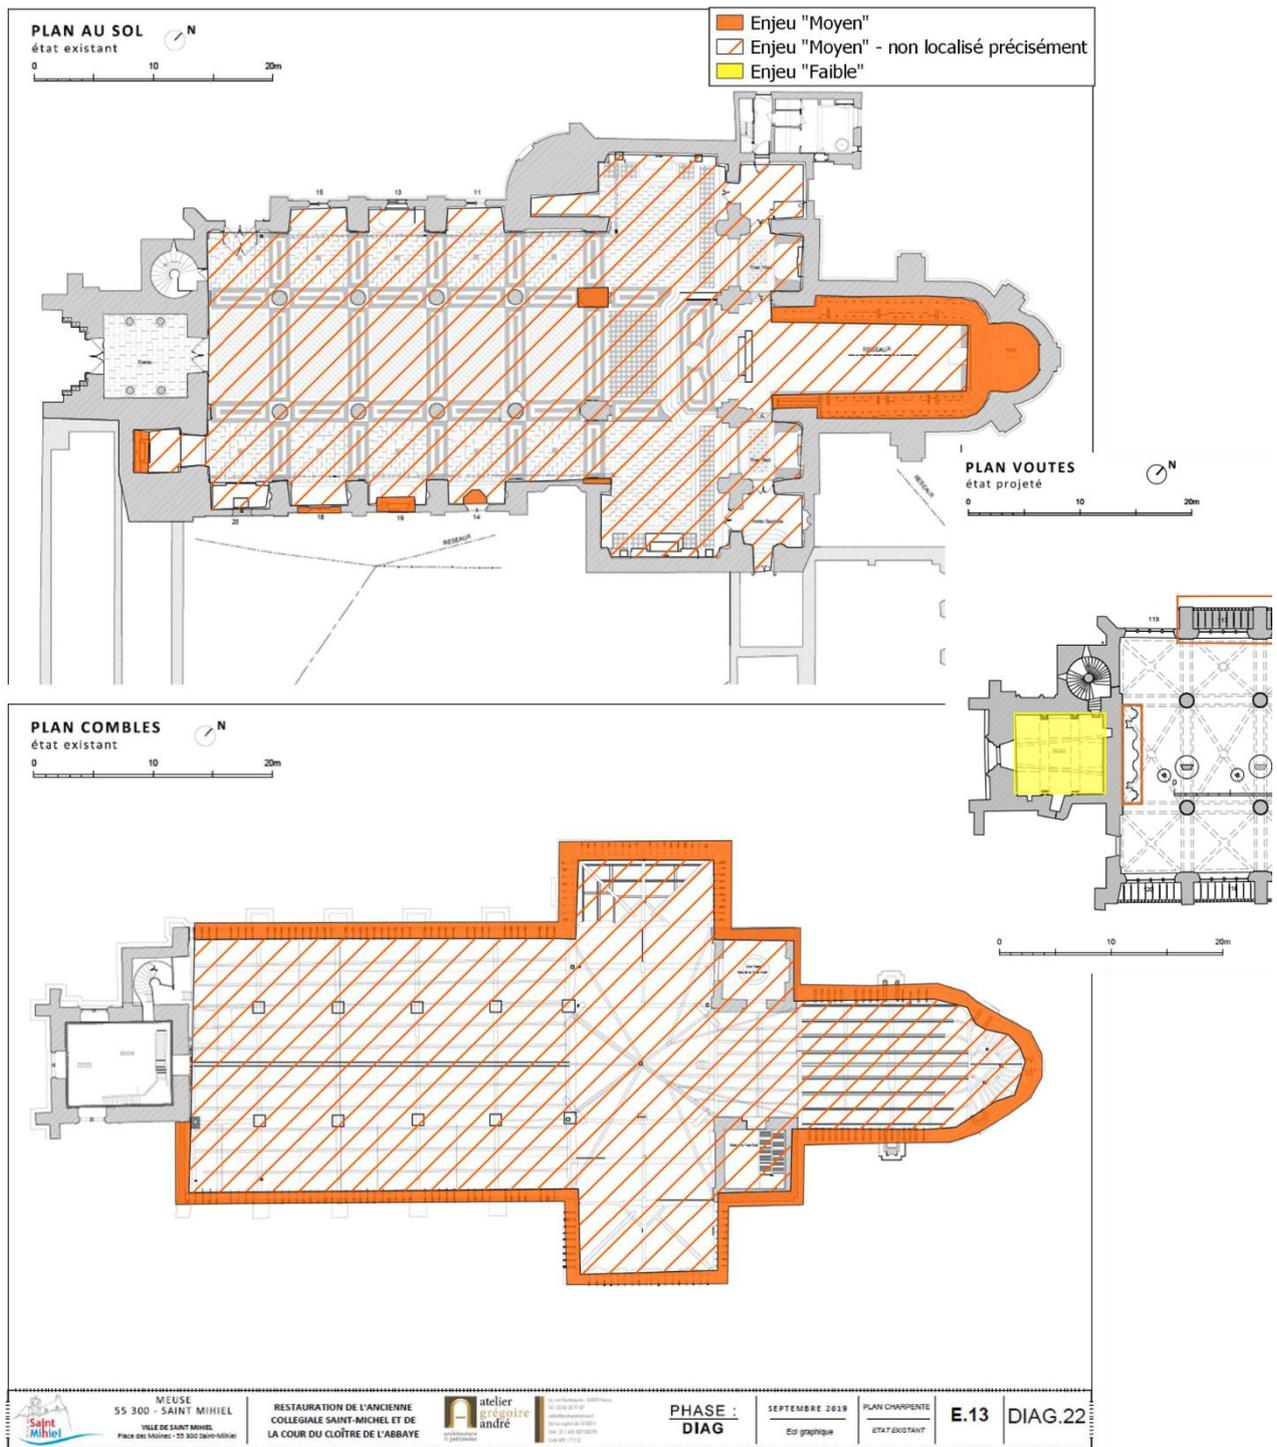
Figure 10 : Localisation des secteurs à enjeu à l'intérieur de l'abbatiale de Saint-Mihiel

Certains secteurs à enjeu ont néanmoins pu être localisés précisément et correspondent principalement aux gîtes où des individus ont été notés en hiver. Au sein de l'église, on retrouve alors la chapelle dédiée à Saint-Michel, la baie percée, la fissure au niveau de la baie au Sud, le confessionnal, la fissure dans le mur ainsi que le pilier du transept Nord. L'ensemble des stalles et du petit chœur présentent également un enjeu « Moyen », du guano en bonne quantité ayant été trouvé à plusieurs reprises au niveau des stalles d'une part, et un individu ayant été entendu dans le petit chœur d'autre part.

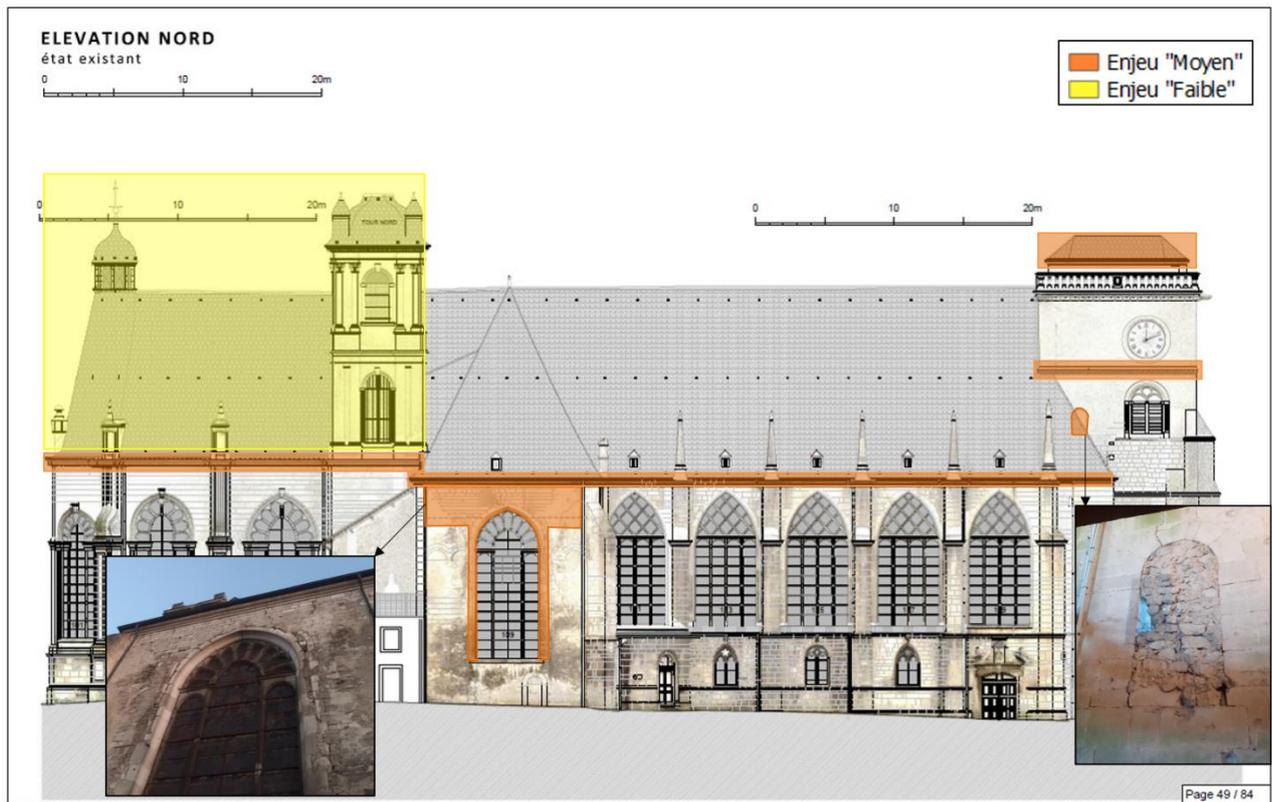
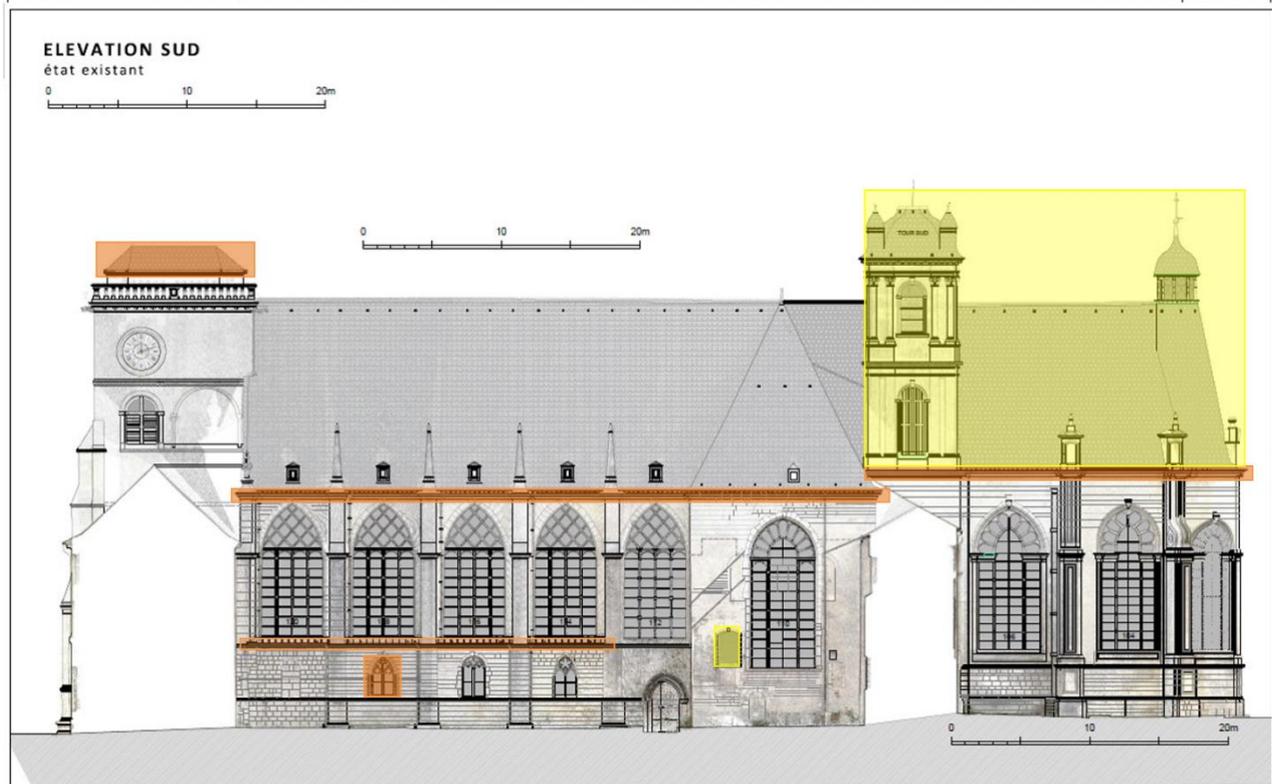
Figure 11 : Localisation des secteurs à enjeu sur les façades de l'abbatiale de Saint-Mihiel

L'ensemble des arases des toits constitue un secteur à enjeu, car elles constituent un accès aux combles pour les chauves-souris d'une part, et parce que la corniche présente des éclats utilisés par le Martinet noir pour sa nidification (toit des combles et toitures sous les vitraux) d'autre part.

Enfin, du fait de la reproduction probable du Rougequeue noir et de la Bergeronnette grise, la toiture à l'arrière de l'édifice incluant les deux tours et le clocheton est considérée d'enjeu « Faible », comme la baie fermée du transept Sud (dortoir pour le Rougequeue noir).

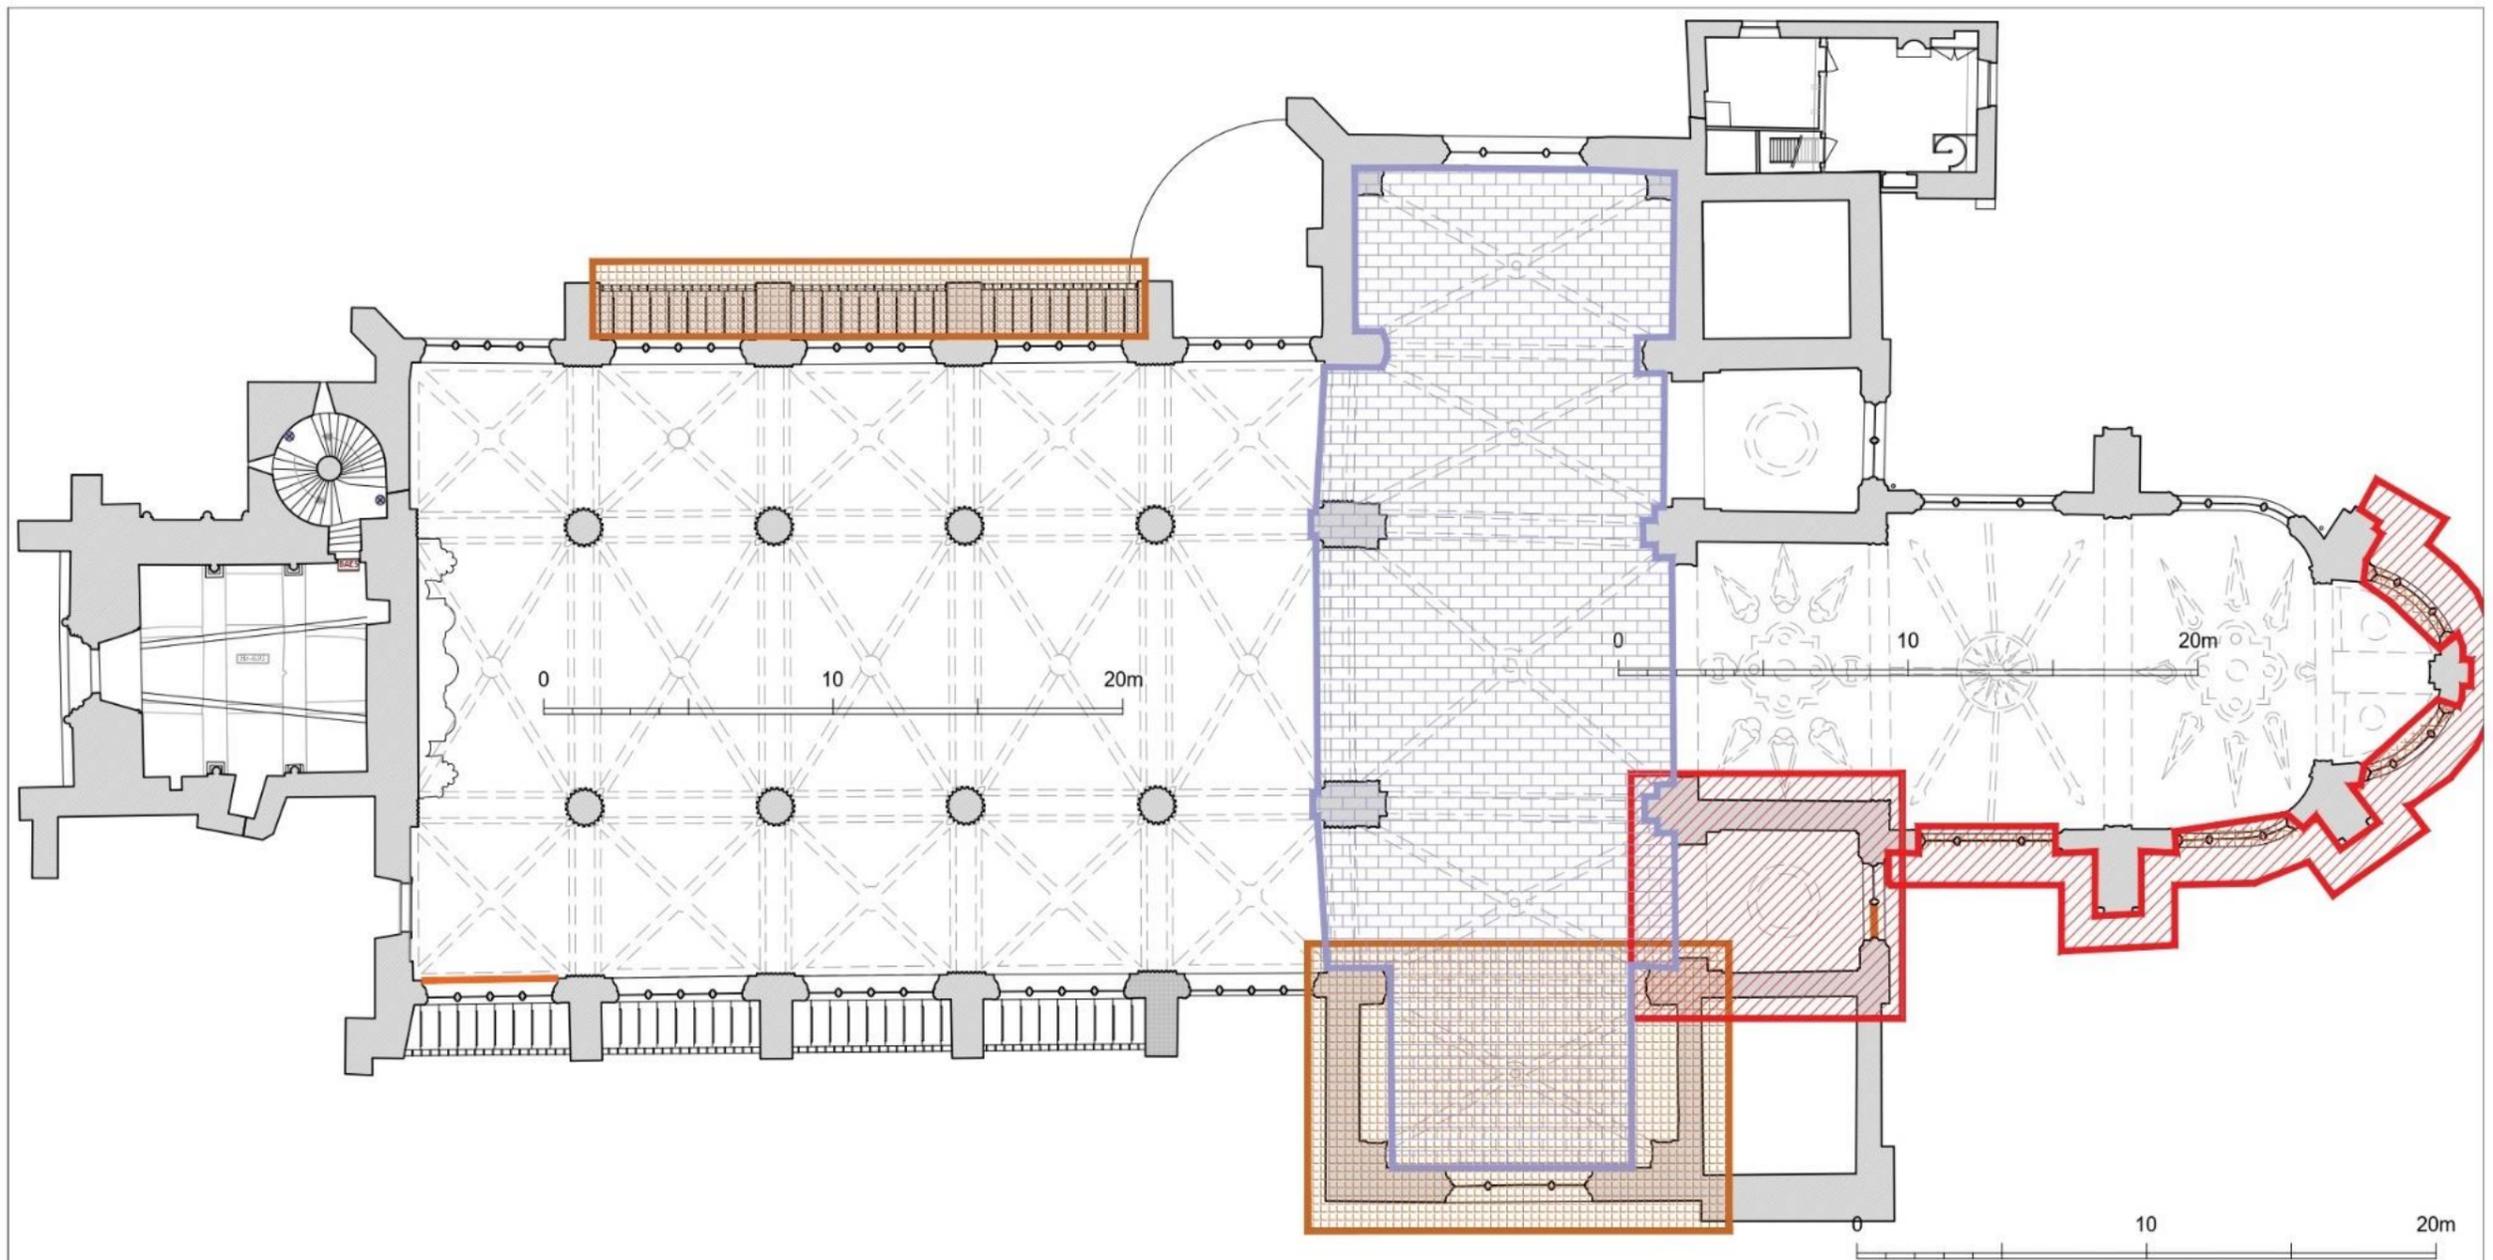
Figure 12 : Détail de la phase 1 – niveau voûte
