## Travaux de restauration de l'Abbatiale de Saint-Mihiel (55)

*Demande de dérogation au titre de la protection des espèces animales*

*Neomys – Mars 2025*

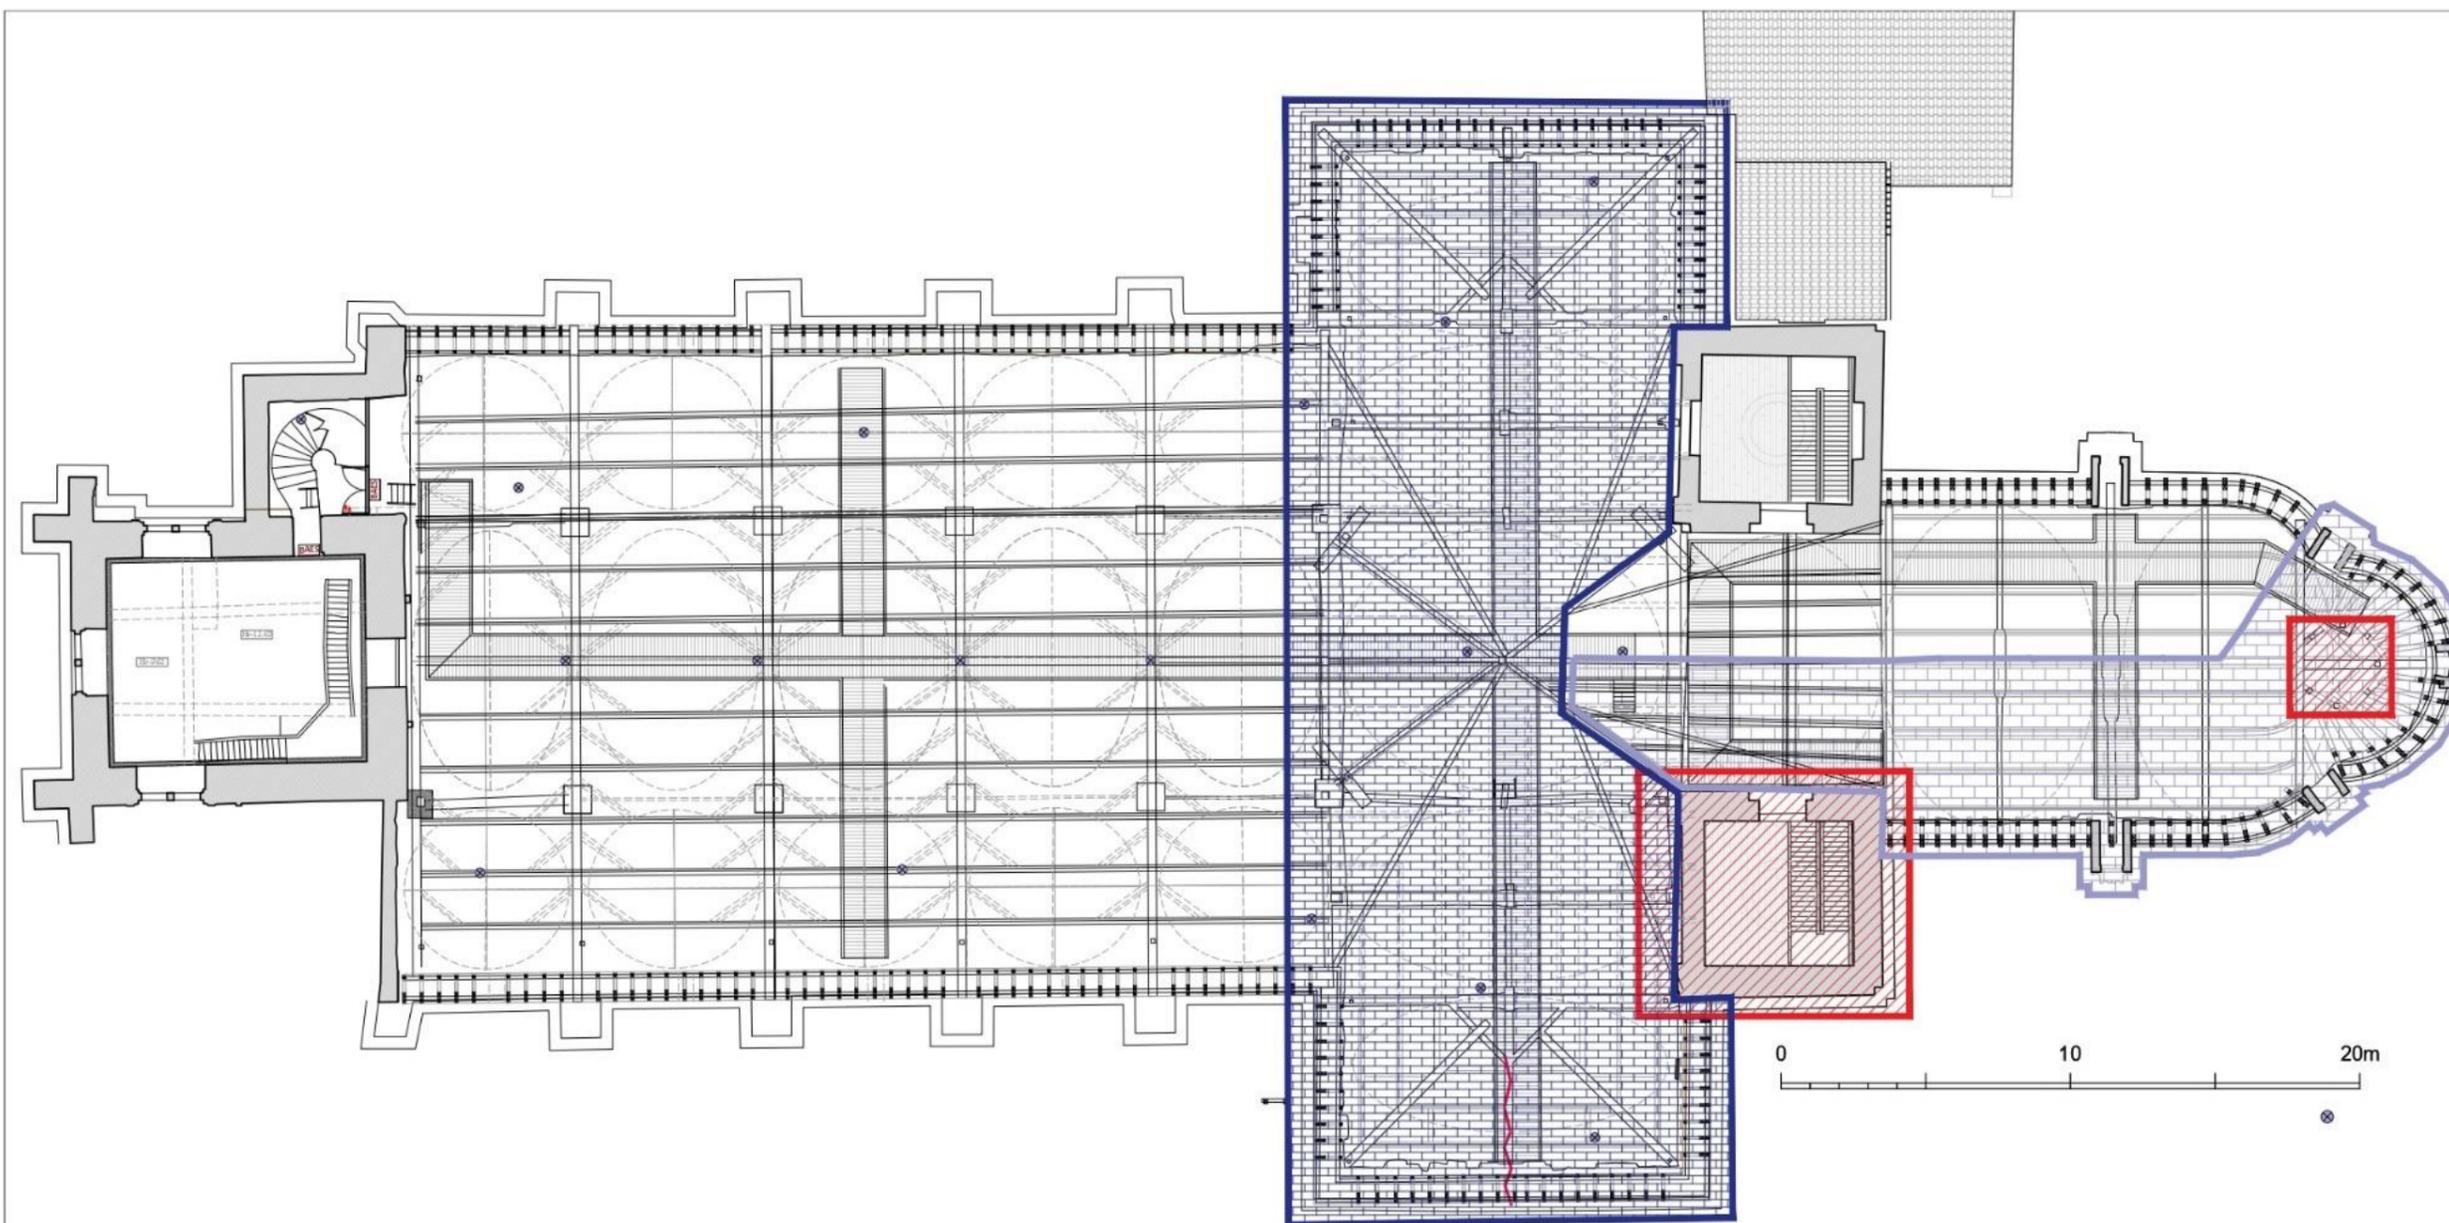
Figure 13 : Détail de la phase 1 – niveau toiture

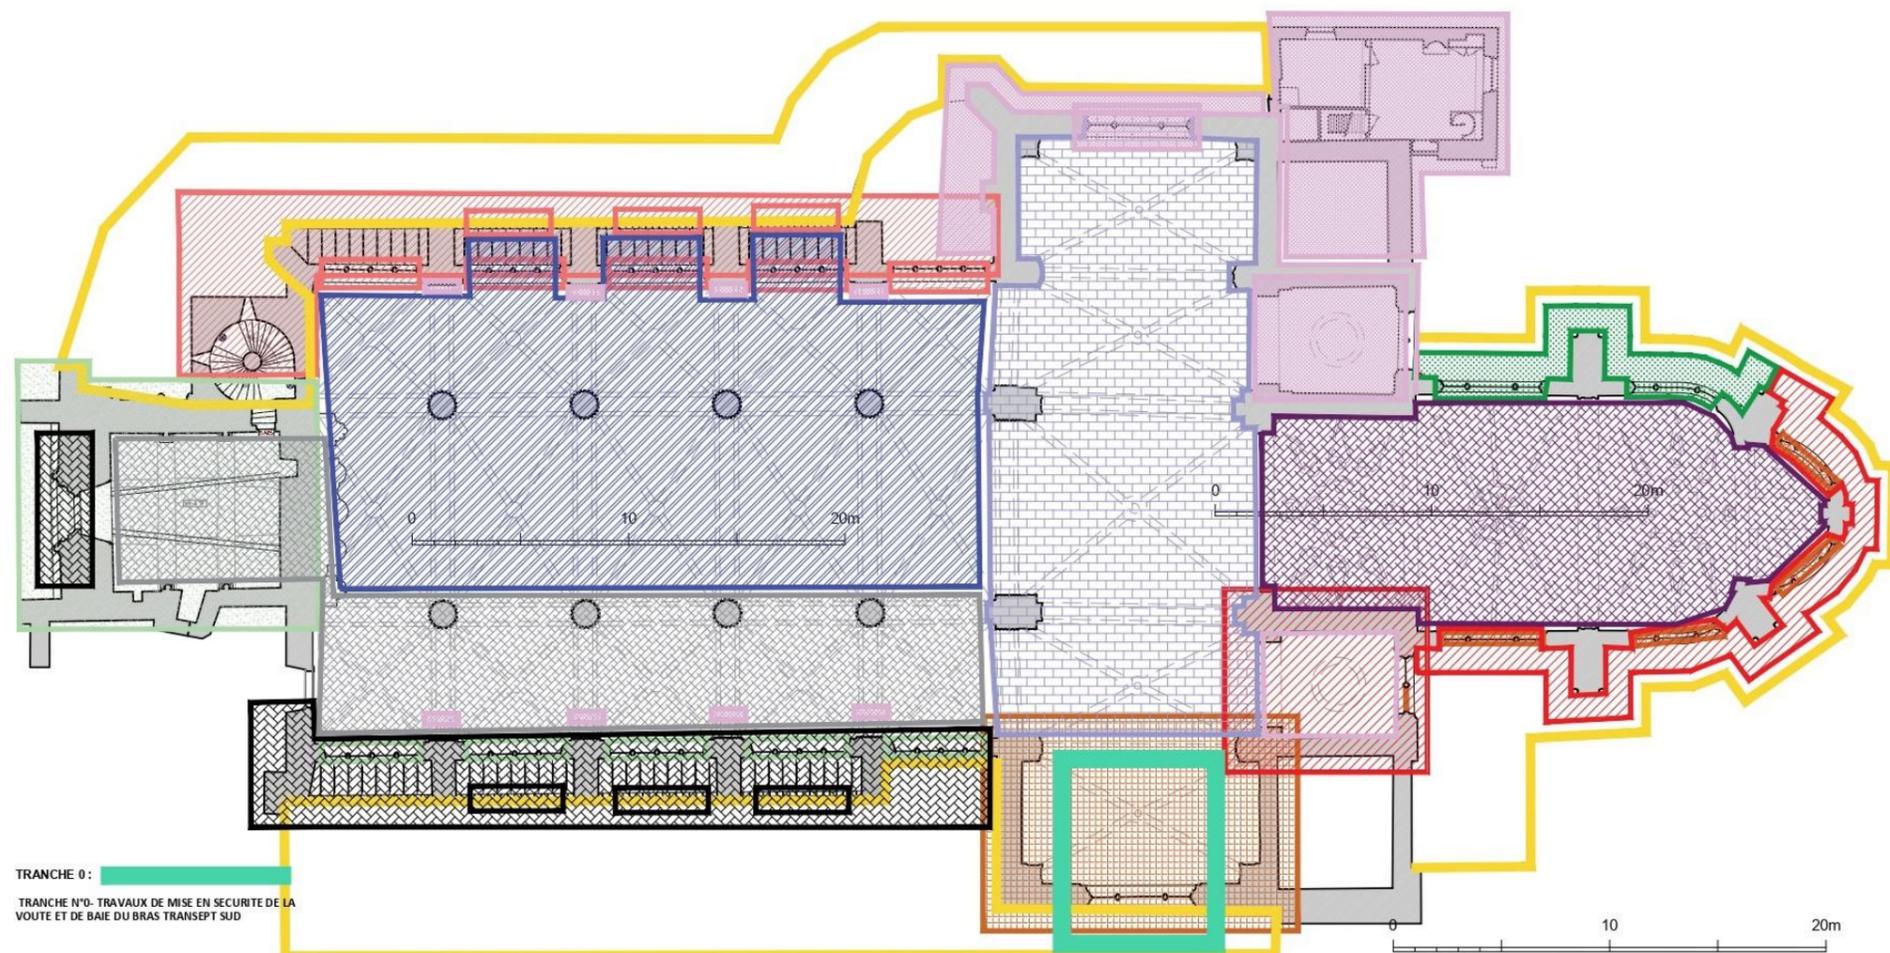
Figure 14 : Ensemble des tranches de travaux – niveau voûte

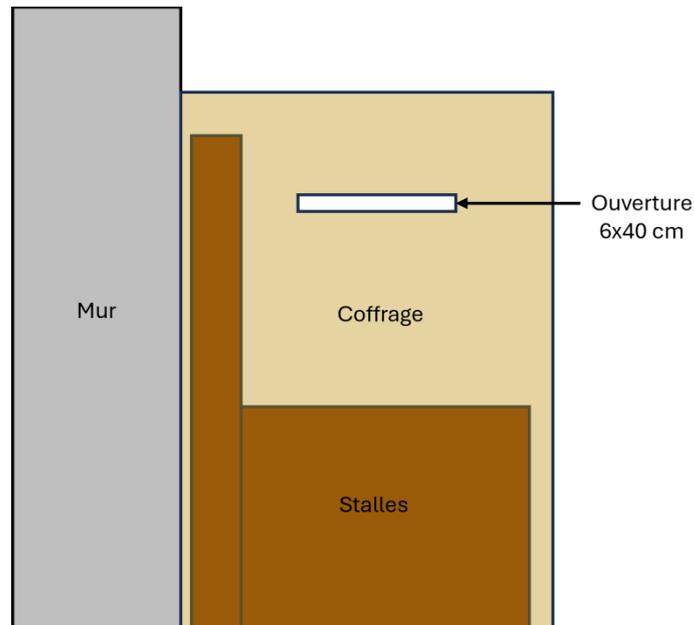
Afin de maintenir l'accès au mobilier, et aux stalles en particulier, une ouverture sera aménagée sur l'extrémité du coffrage, pour chacune des deux rangées de stalles. Cette ouverture fera 6 cm de hauteur et 40 cm de longueur et permettra aux chiroptères éventuellement présents de sortir et entrer dans le gîte en volant. Un schéma de principe est présenté en Figure 17. Une ouverture similaire sera réalisée au niveau de tout encoffrement, y compris celui des autels, par mesure de précaution. Un chiroptérologue sera présent au moment de l'encoffrement du mobilier et de l'aménagement de cette ouverture afin de s'assurer de sa fonctionnalité.

Figure 17 : Ouverture sur le côté de l'encoffrement (schéma de principe, échelle non respectée)

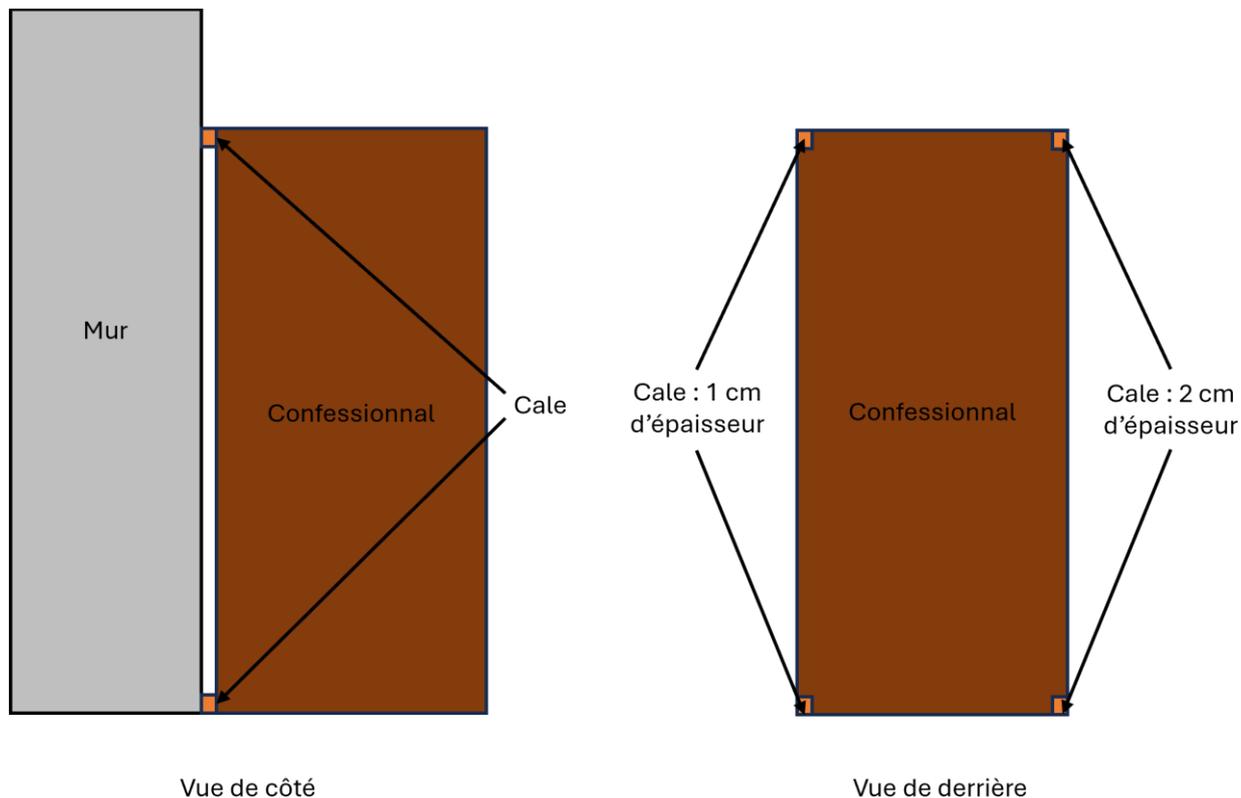
Afin de conserver un espace favorable pour l'hibernation des chauves-souris entre les confessionnaux et le mur, des cales seront apposées aux quatre coins de chaque meuble. Les cales du côté droit auront une épaisseur de 1 cm et celles du côté gauche auront une épaisseur de 2 cm afin de créer un gradient d'épaisseur, ce qui assurera une largeur « optimale » pour tout individu de chauves-souris, celles-ci recherchant un espace leur permettant d'être en contact avec les supports sur les faces ventrale et dorsale. Pour que les gîtes créés par ces espaces soient fonctionnels, les confessionnaux devront être accolés au mur de sorte que les cales le touchent parfaitement. Par ailleurs, chaque confessionnal temporairement déplacé dans le cadre des travaux devra être repositionné contre le mur à un autre endroit de l'église (avec la mise en place de ces cales), afin que le gîte soit fonctionnel durant la durée des travaux de la tranche concernée. Un schéma de principe du type de gîte proposé est présenté en Figure 18.

Figure 18 : Installation de cales derrière les confessionnaux (schéma de principe, échelle non respectée)

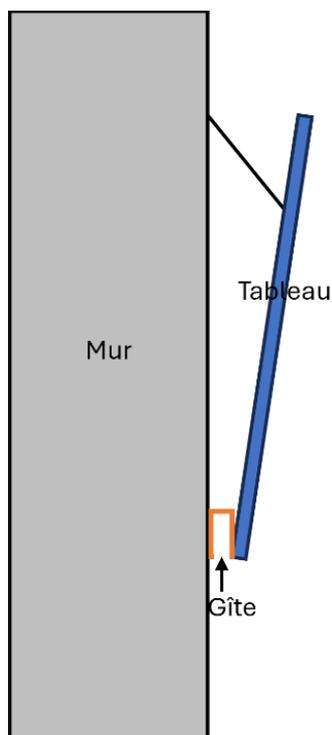
Afin d'éviter tout contact entre les animaux et les cadres des tableaux, un gîte sera aménagé entre le mur et le tableau à la base des deux plus grands tableaux situés contre le mur Ouest de la nef. Ce gîte aura pour dimensions une largeur égale à celle du tableau, une épaisseur de 2 cm (espace utile) et une hauteur de 10 cm). Un schéma de principe de ces gîtes est présenté en Figure 19.

Figure 19 : Gîte aménagé derrière les tableaux (schéma de principe, échelle non respectée)

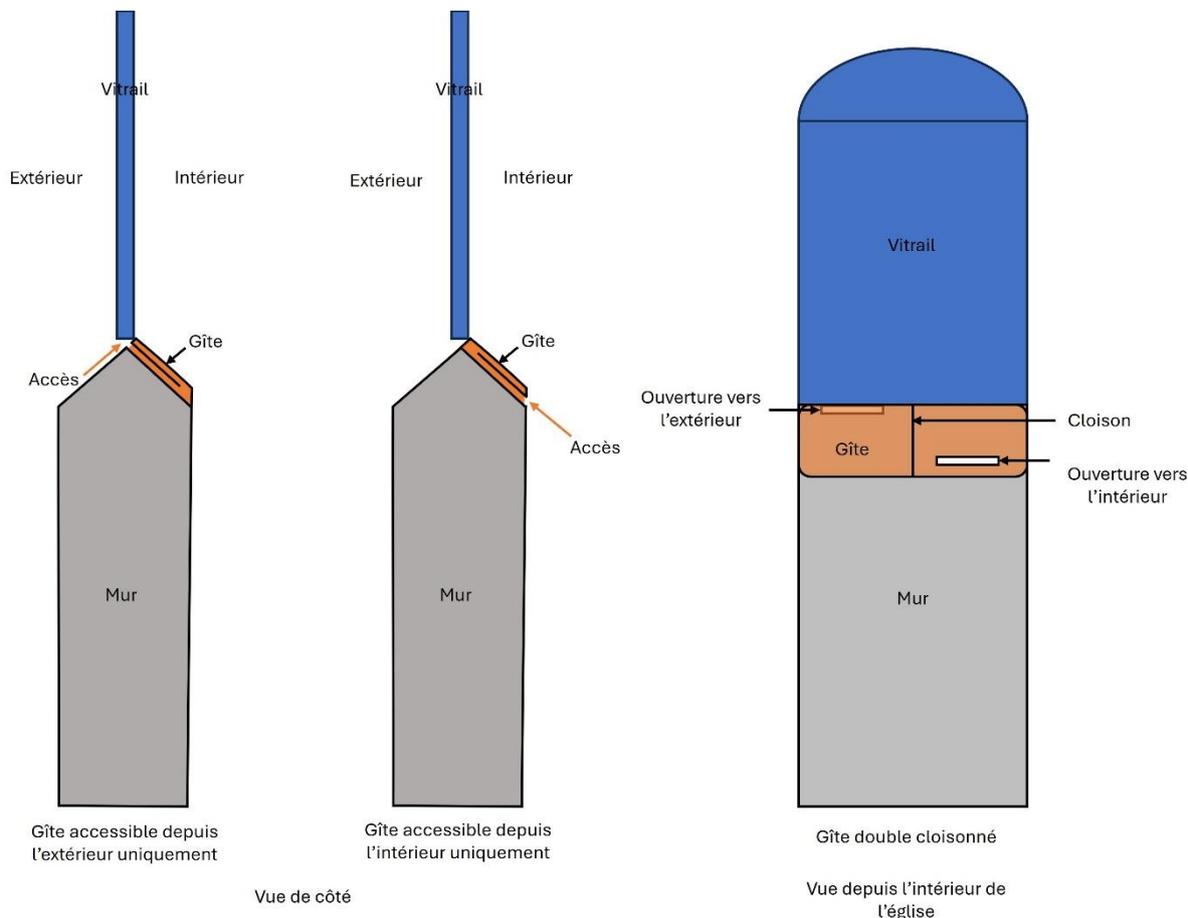
Une possibilité de voir les individus sans les déranger pour vérifier l'occupation du gîte ainsi que de nettoyer le gîte si nécessaire sera prévue. La pose d'une vitre en verre et d'un volet opaque amovibles pourra être envisagée.

Figure 20 : Gîte double (schéma de principe, échelle non respectée)

Un premier gîte double sera installé au niveau du vitrail du transept Nord, au moment de la réfection de sa façade, en tranche 6. Le second sera installé sur un des trois vitraux du bas-côté Sud, en tranche 11. Dans tous les cas, et quel que soit le déroulé des travaux (l'ordre des tranches étant susceptible d'être modifié pour les phases 2 à 4), **le gîte du transept Nord sera mis en place au moins 2 ans avant les travaux du bas-côté Sud afin que ce gîte soit disponible au moment de la destruction de la baie occupée par la Pipistrelle commune.**

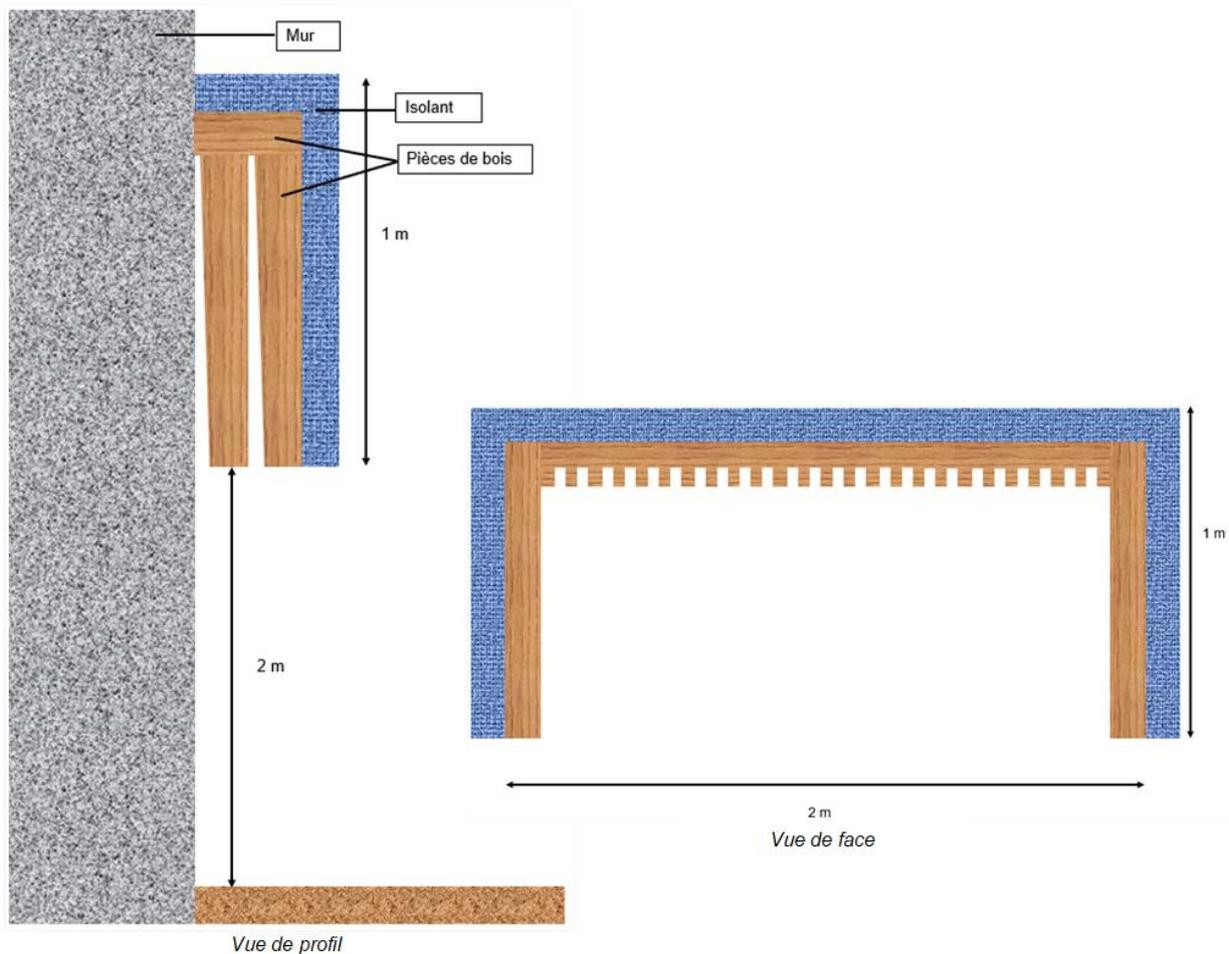
Les pièces en bois (y compris celle du dessus) auront une épaisseur d'environ 20 cm afin de constituer un isolant thermique. Elles seront en bois imputrescible (chêne), non traité et non raboté.

Le gîte sera recouvert d'un isolant thermique (type isolant utilisé pour l'isolation extérieure des bâtiments).

Figure 21 : Gîte d'hibernation (schéma de principe, échelle non respectée)

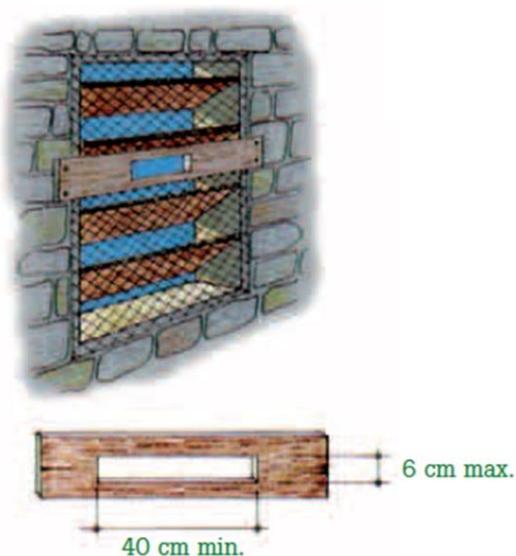
L'accès au 2<sup>ème</sup> étage de la tour du clocher est actuellement possible depuis les combles par une ouverture (baie) dans le mur. Cette ouverture sera maintenue ouverte lors des travaux dans les combles. Par ailleurs, afin de permettre un accès direct au gîte d'hibernation, des chiroptières de 6 cm de hauteur (exactement) et de 40 cm de longueur au minimum seront mises en place au niveau des abat-sons de la tour du clocher. Si cet espace est aménagé dans un grillage anti-pigeon, il sera protégé (risque de blessure sur les pointes métalliques du grillage coupé) selon le principe présenté en Figure 22 (extrait de Fairon & al., 2003).

Figure 22 : Aménagement d'une chiroptière dans le grillage des abat-sons (extrait de Fairon & al., 2003)

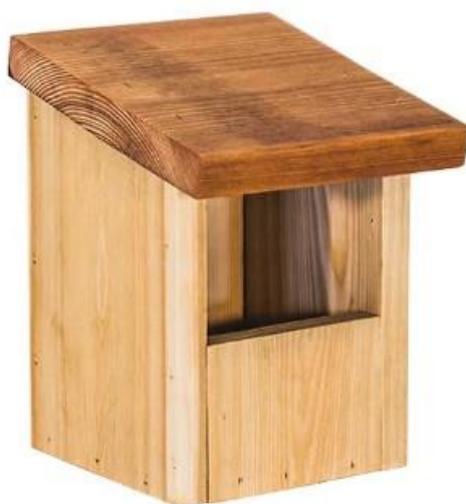
Ces nichoirs seront semi-ouverts afin de répondre aux exigences écologiques des deux espèces cibles. Un nichoir semi-ouvert en bois du type de celui vendu par Wildcare présenté en Figure 23 pourra être envisagé. Un écologue ornithologue validera le choix de nichoir et sera présent lors de l'installation des nichoirs.

Figure 23 : Modèle de nichoir semi-ouvert pour Rougequeue noir et Bergeronnette grise (©Wildcare)  
(<https://www.wildcare.eu/nichoir-en-meleze-semi-ouvert.html>)

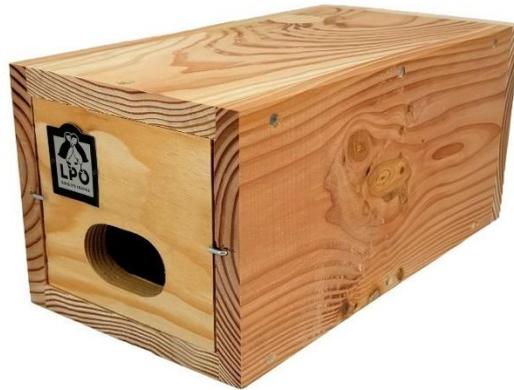
Les nichoirs seront adaptés au Martinet noir et le modèle de nichoir en bois vendu par la LPO France pourra être envisagé (Figure 24). Ces nichoirs seront placés sous les avancées de toit. Un écologue ornithologue validera le choix de nichoir et sera présent lors de l'installation des nichoirs.

Figure 24 : Modèle de nichoir en bois pour le Martinet noir (©LPO, <https://boutique.lpo.fr/produit/JO0021>)
