EMETTEUR : MTBE sa	DATE : 10/01/2022
OBJET : Moulin de Verrières (Seine)	
CONTENU DU DOCUMENT : Demande de dérogation pour le déplacement l'espèce protégée Mulette épaisse (<i>Unio crassus</i>)

DEMANDEUR Les eaux vives de Verrières SAS	REALISATION Laurent Dewandre
MTBE sa Rue Guillaume d'Orange B-4100 Seraing (Belgique) Tel : +32 (0)4 325 08 00 Mail contact : hydro@mtbe.be Web : www.mtbe.be	REVUE ET VALIDATION Christophe Burton Laetitia Delbeke
	REFERENCE 21EXP008v00

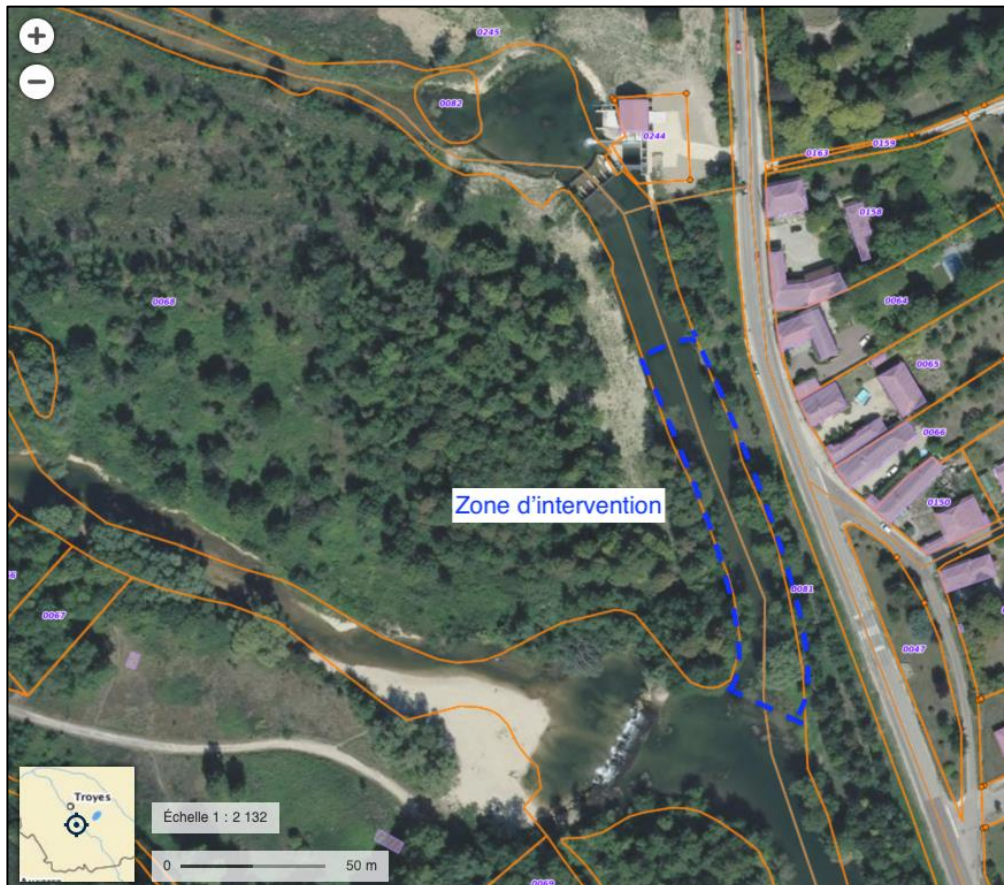
Figure 6 : Maitrise foncière du propriétaire au 1/2000.

Le plan cadastral ci-dessus montre que la microcentrale est implantée sur la parcelle cadastrale n°0244. Le canal de restitution est implanté notamment sur la parcelle n° 0082 tandis que le canal d'amenée s'étend du barrage jusqu'au vannage existant (objet de la demande).

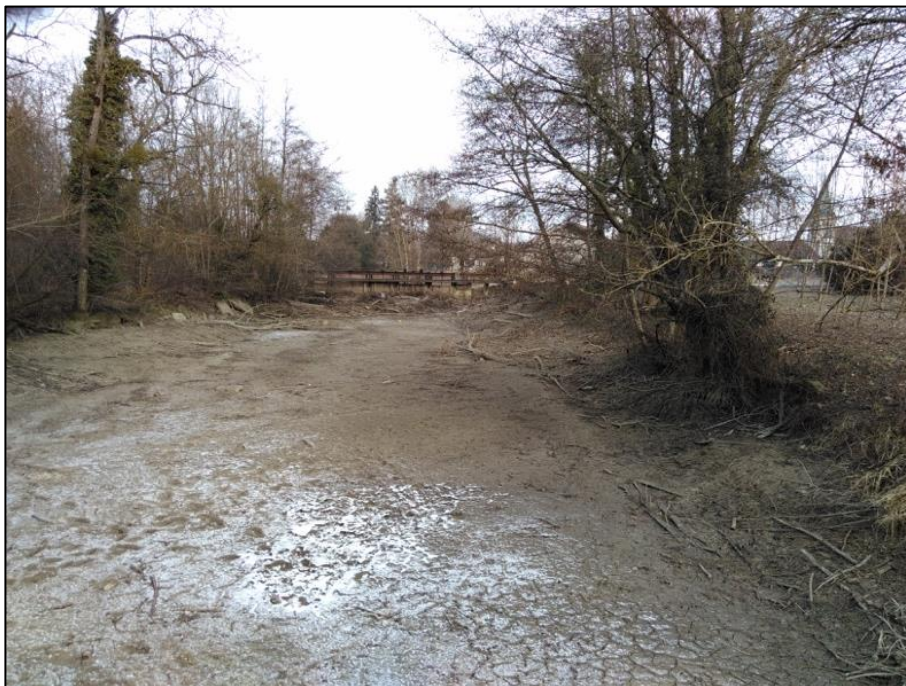
Photo 2 : Mise à sec amont du vannage (canal d'amenée) en 2017-2018.

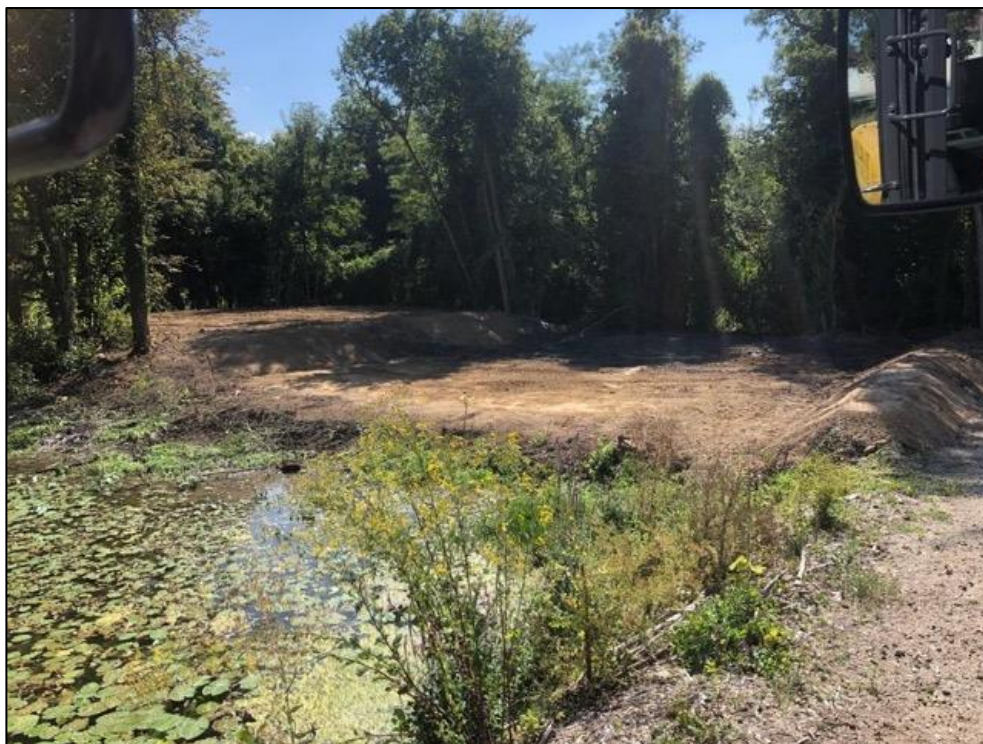
Photo 6 : Vue depuis la départementale sur le batardeau lors des travaux de 2018-2019 et colonisation amont par des marcophytes.

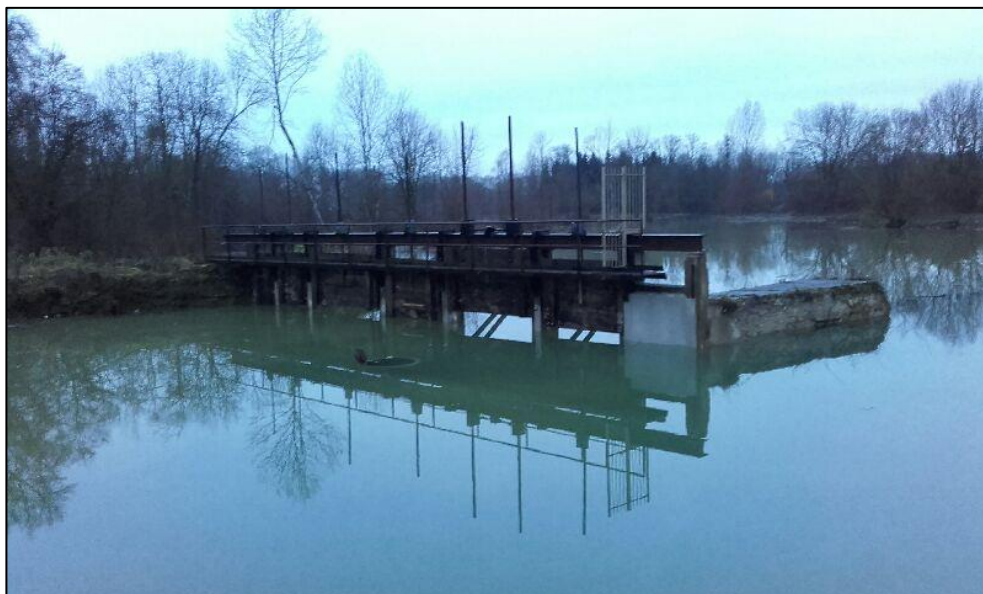
Photo 7 : Vannage et bief sous crue en janvier 2018.
