EPF D'ALSACE

Strasbourg (67) – Ancien hôpital militaire
LYAUTEY

*Inspections écologiques
hivernales*

RENSEIGNEMENTS GÉNÉRAUX	
MAÎTRE D'OUVRAGE	EPF d'Alsace
SITE	Ancien hôpital militaire LYAUTEY
ADRESSE	1 rue des Canonniers 67100 Strasbourg
MISSION	Inspections écologiques hivernales
RÉFÉRENCE	D2022-025

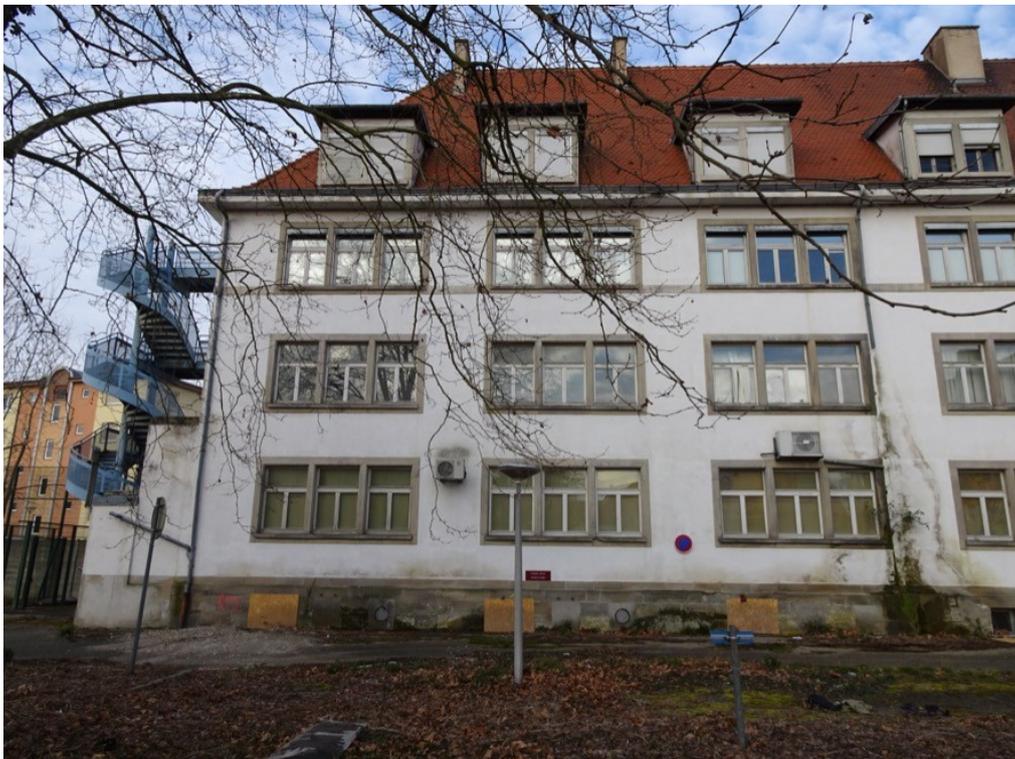
Les bâtiments datent de l'époque allemande (1900-1913), possède 3 sous-sols semi-enterrés et 4 combles. Les caves visitées sont semi-enterrées et majoritairement non éclairées sauf une pièce d'un dans le bâtiment 025. De façon globale, les bâtiments sont globalement bien éclairés, leurs pièces ne sont donc pas favorables à l'accueil des chiroptères (en hiver comme en été), à cause de la luminosité trop élevée en journée et du manque d'anfractuosités pouvant accueillir des individus. Bien que certaines pièces peuvent être favorable à l'accueil de chauves-souris (très peu de luminosité et des anfractuosités), aucune trace de guano, de colonie ou d'individu solitaire n'a été relevé. De plus, les soupiraux des sous-sols ont été condamnés afin d'éviter toute intrusion. Des traces de nids, des plumes et des déjections d'oiseaux ont été relevés (sous-sol, étages et combles), ainsi que des déjections et traces de l'activité de fouines (*Martes foina*) dans les bâtiments (sous-sol, étages et combles).

Illustration 5 : Vue extérieur du bâtiment 024 – Source ARCHIMED Environnement

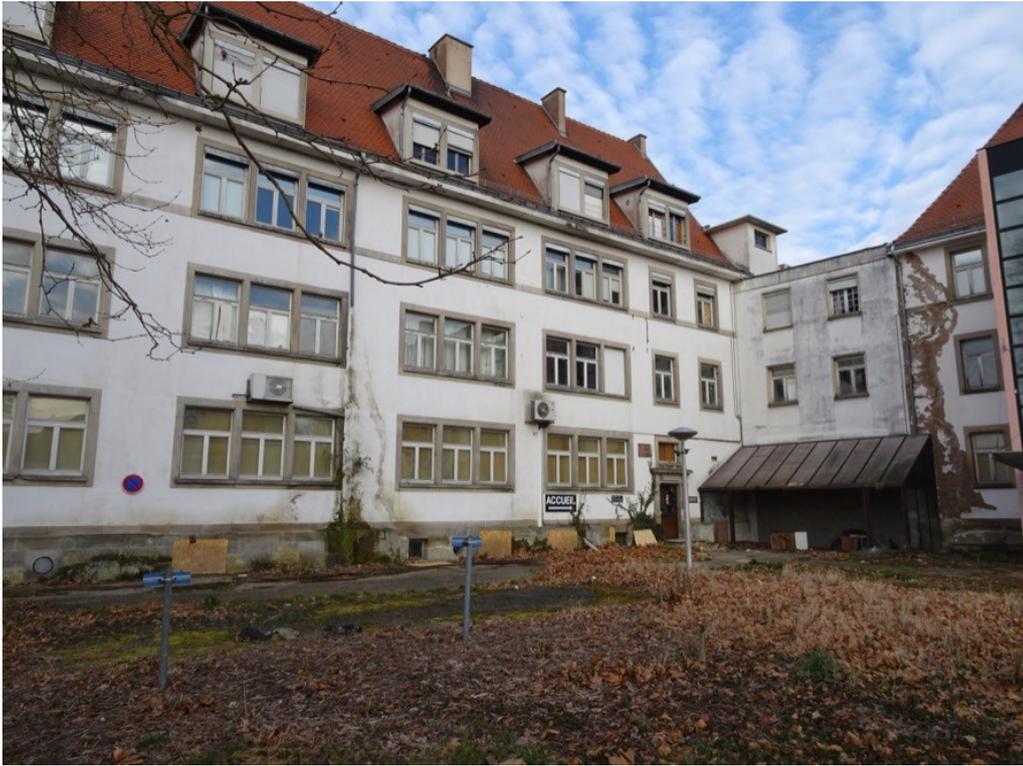
Illustration 6 : Vue extérieur du bâtiment 024 – Source ARCHIMED Environnement

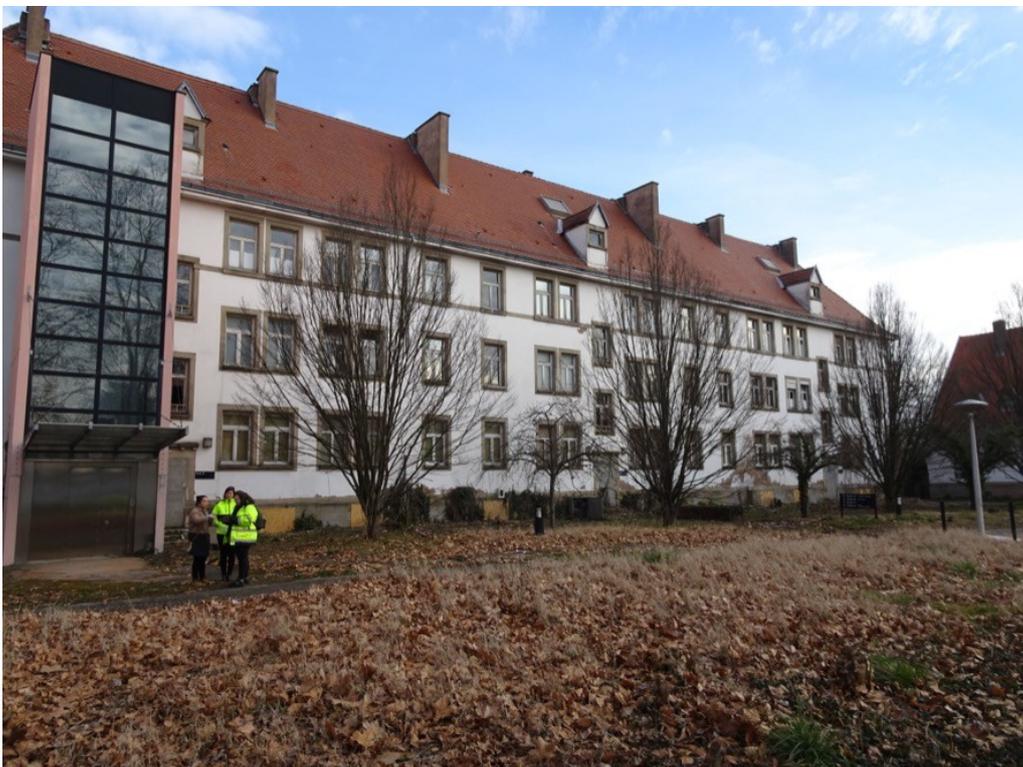
Un lépidoptère, le paon-du-jour (*Aglais io*) a été vu dans le bâtiment 025.

Illustration 7 : Vue extérieur du bâtiment 025 – Source ARCHIMED Environnement

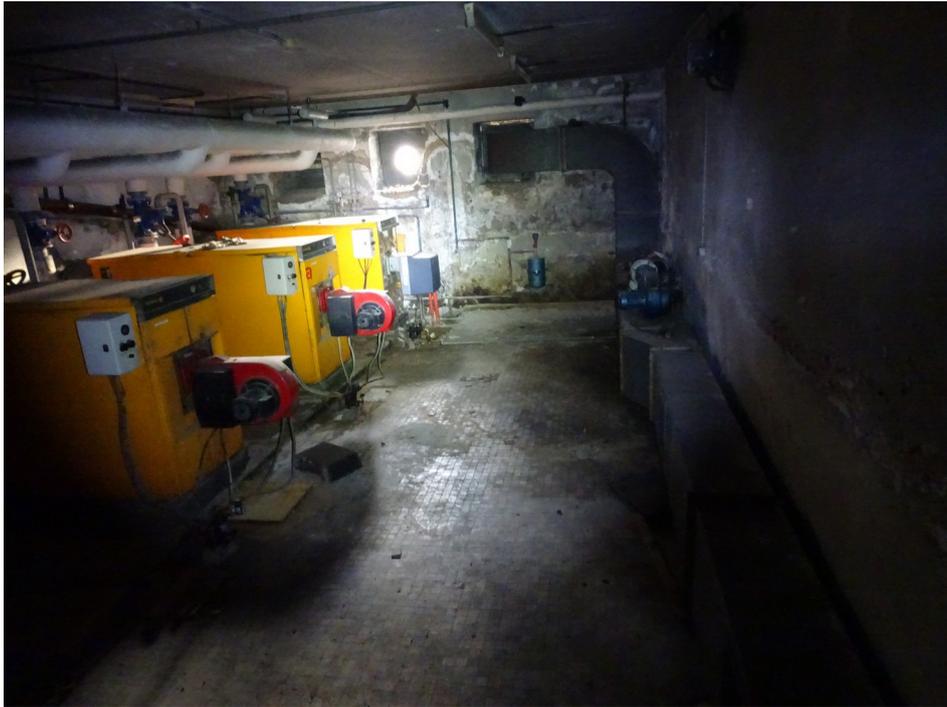
Illustration 8 : Vue d'une pièce de la cave du bâtiment 024 – Source ARCHIMED Environnement

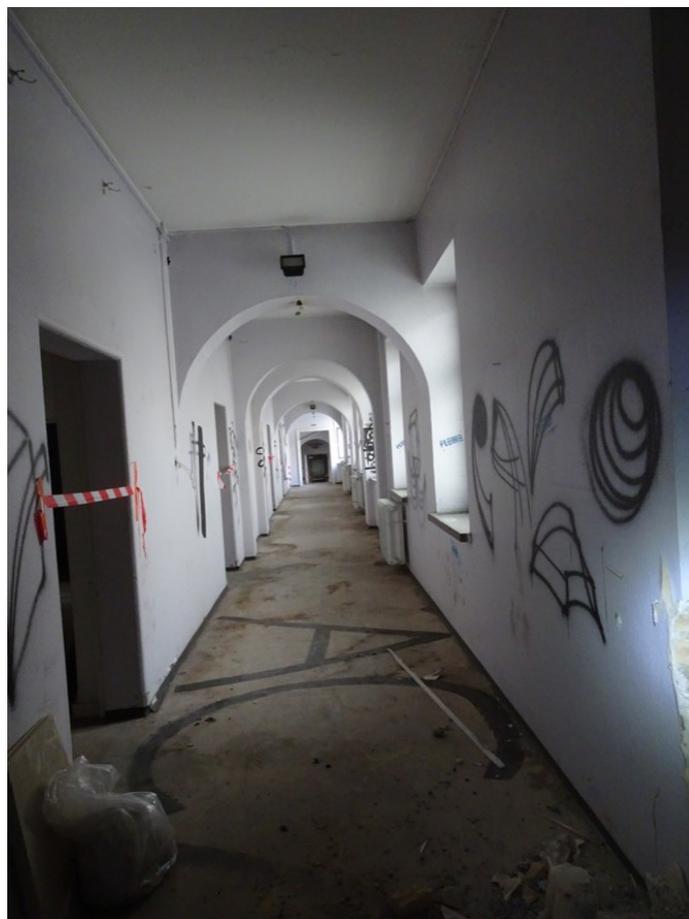
Illustration 9 : Vue d'un couloir du bâtiment 024 – Source ARCHIMED Environnement

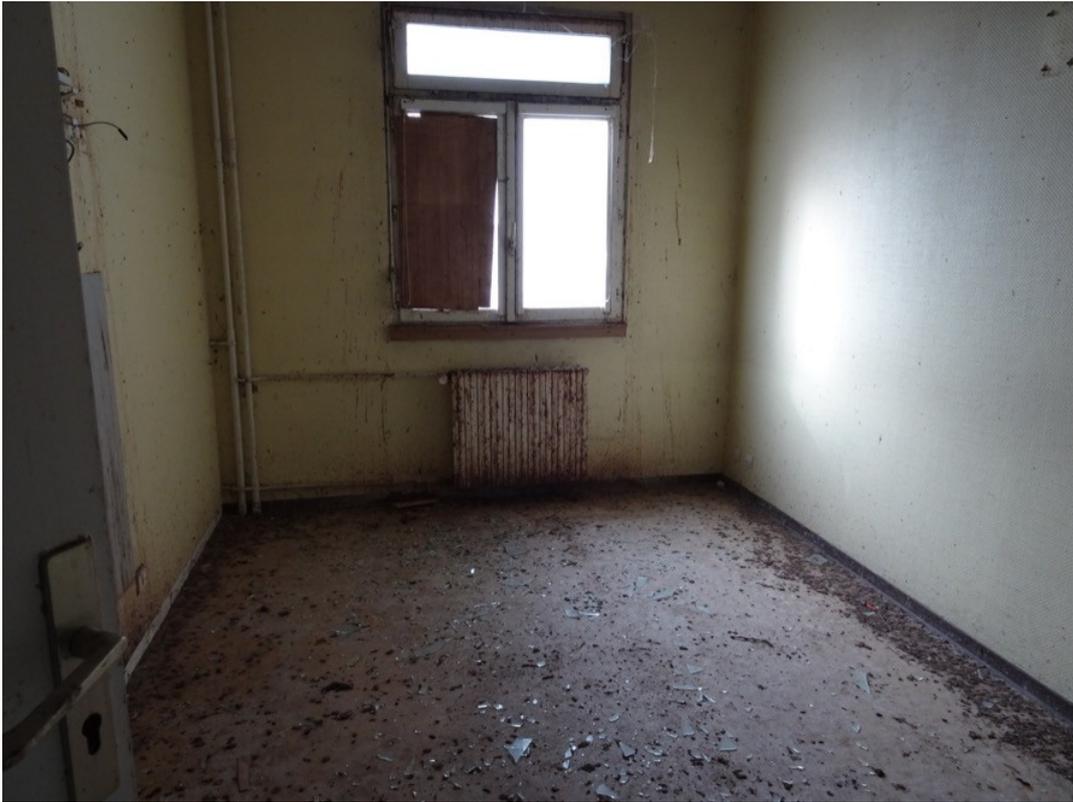
Illustration 10 : Vue d'une pièce du bâtiment 025 – Source ARCHIMED Environnement

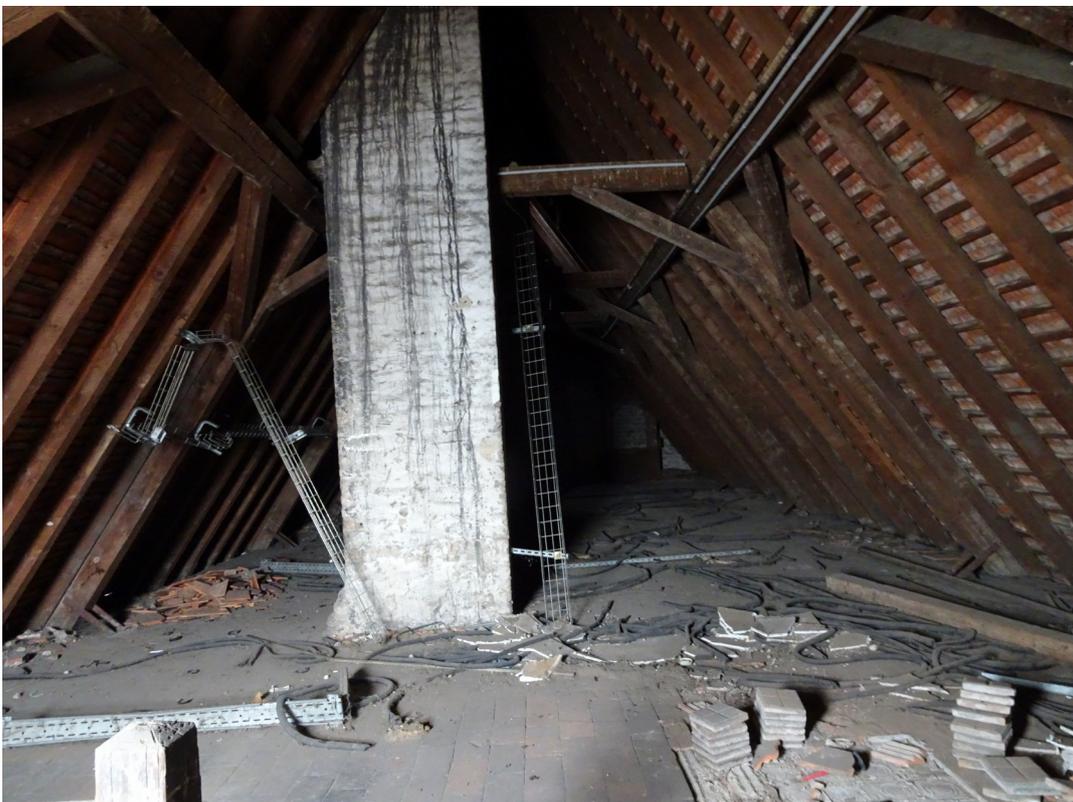
Illustration 11 : Vue comble du bâtiment 024 – Source ARCHIMED Environnement

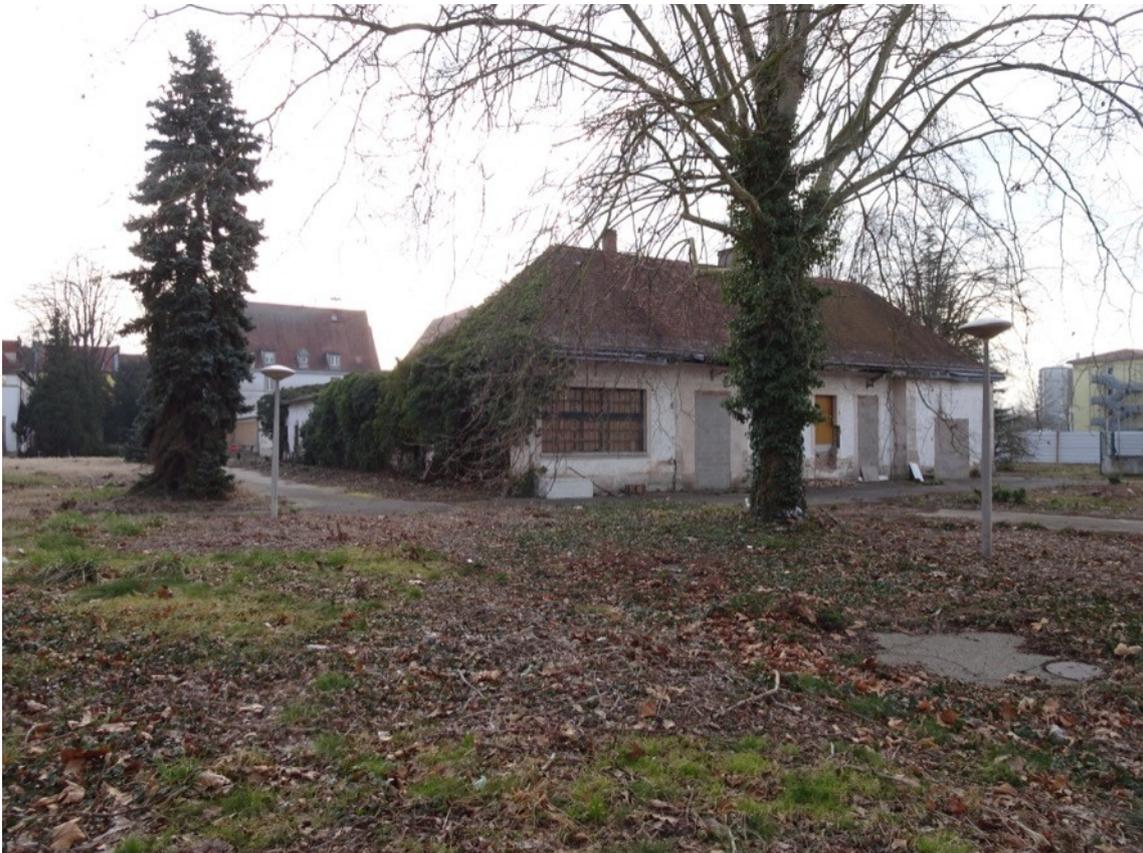
Pour le bâtiment 022, rien de particulier n'est à signaler.

Illustration 12 : Vue extérieur du bâtiment 022 – Source ARCHIMED Environnement

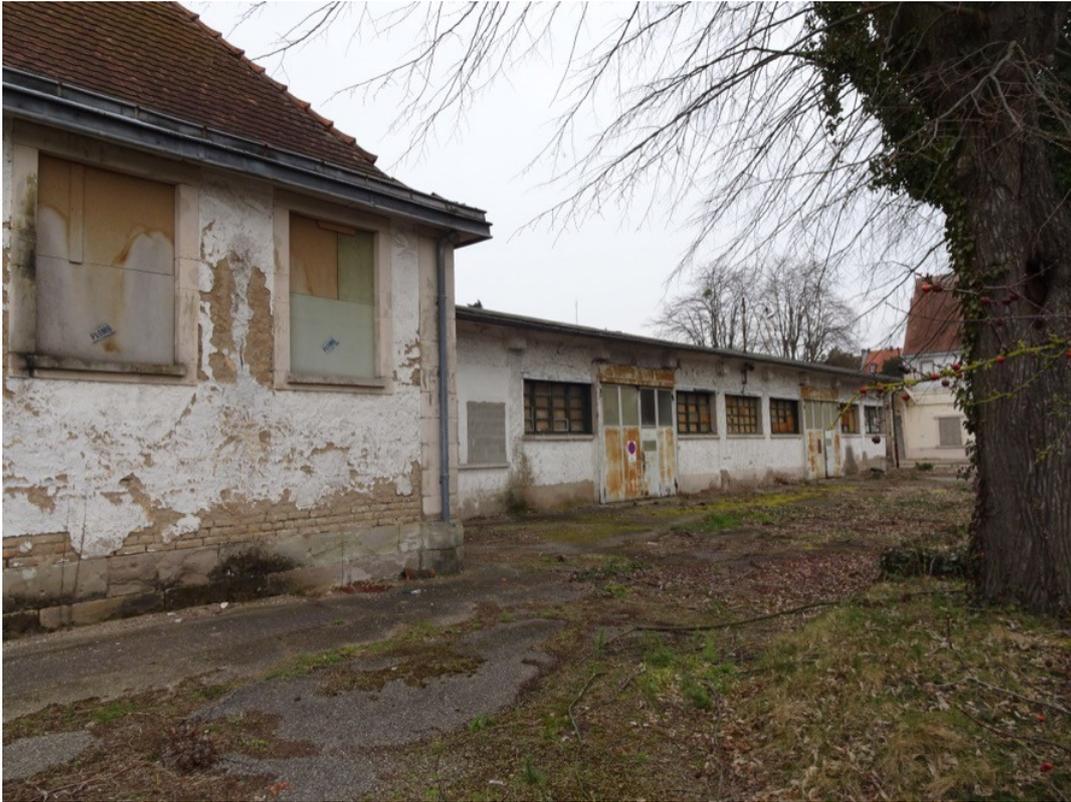
Illustration 13 : Vue extérieur du bâtiment 022 à gauche et 023 à droite – Source ARCHIMED Environnement

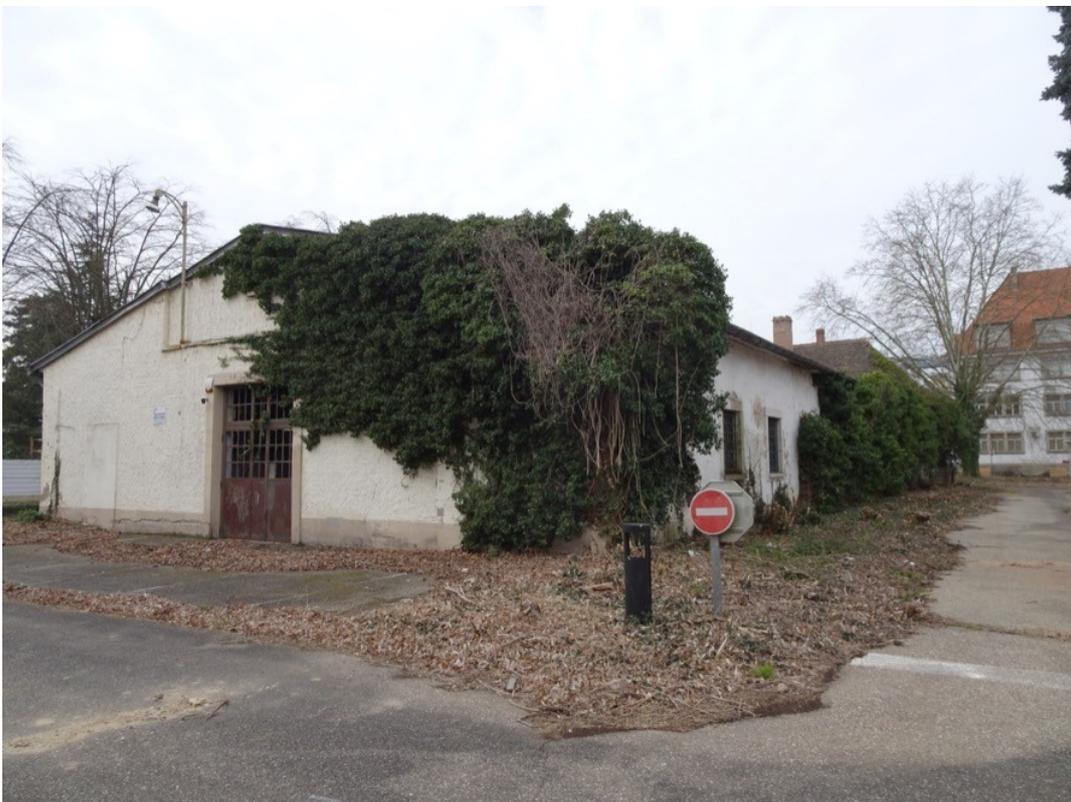
Illustration 14 : Vue extérieur du bâtiment 023 – Source ARCHIMED Environnement

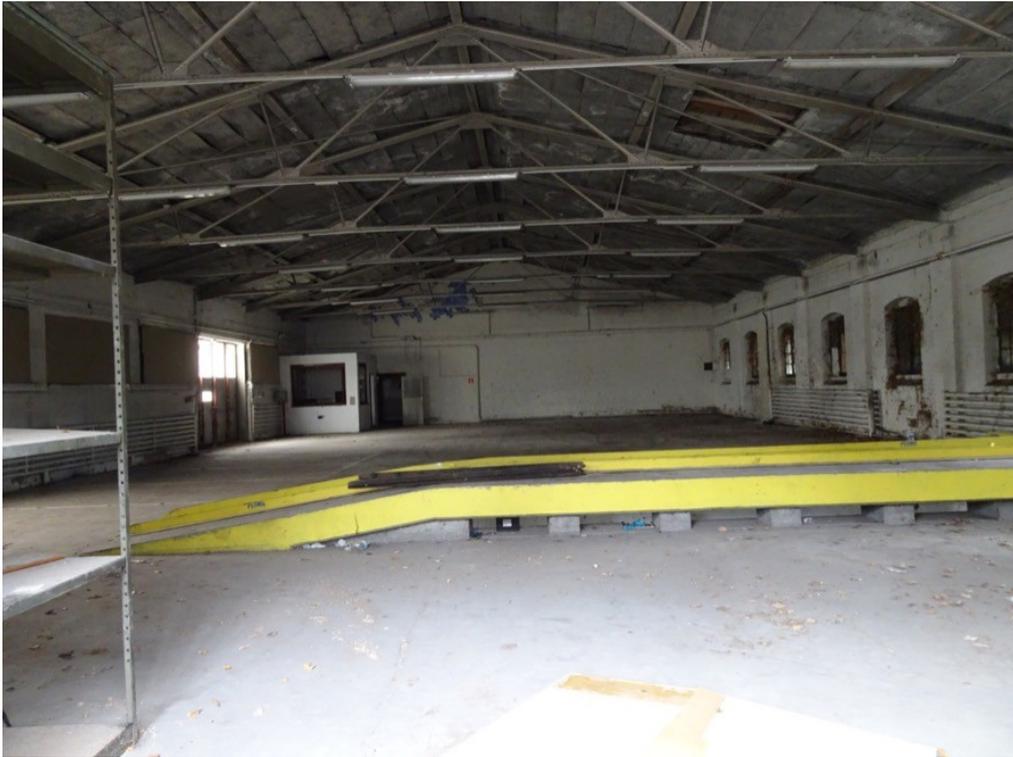
Dans le bâtiment 023 des excréments de fouine (*Martes foina*) et d'oiseaux ont été relevés. Le plafond du hall possède une couche d'isolation contenant de nombreuses anfractuosités pouvant être favorable à l'accueil de chauves-souris. Cependant, le hall reste très éclairé et aucune trace de guano, de colonie ou d'individu solitaire de chiroptère n'a été relevé. Des ouvertures vers extérieurs ont également été relevées (fenêtres) rendant l'accès possible aux oiseaux et potentiellement aux chauves-souris.

Illustration 15 : Vue intérieur du bâtiment 023 – Source ARCHIMED Environnement

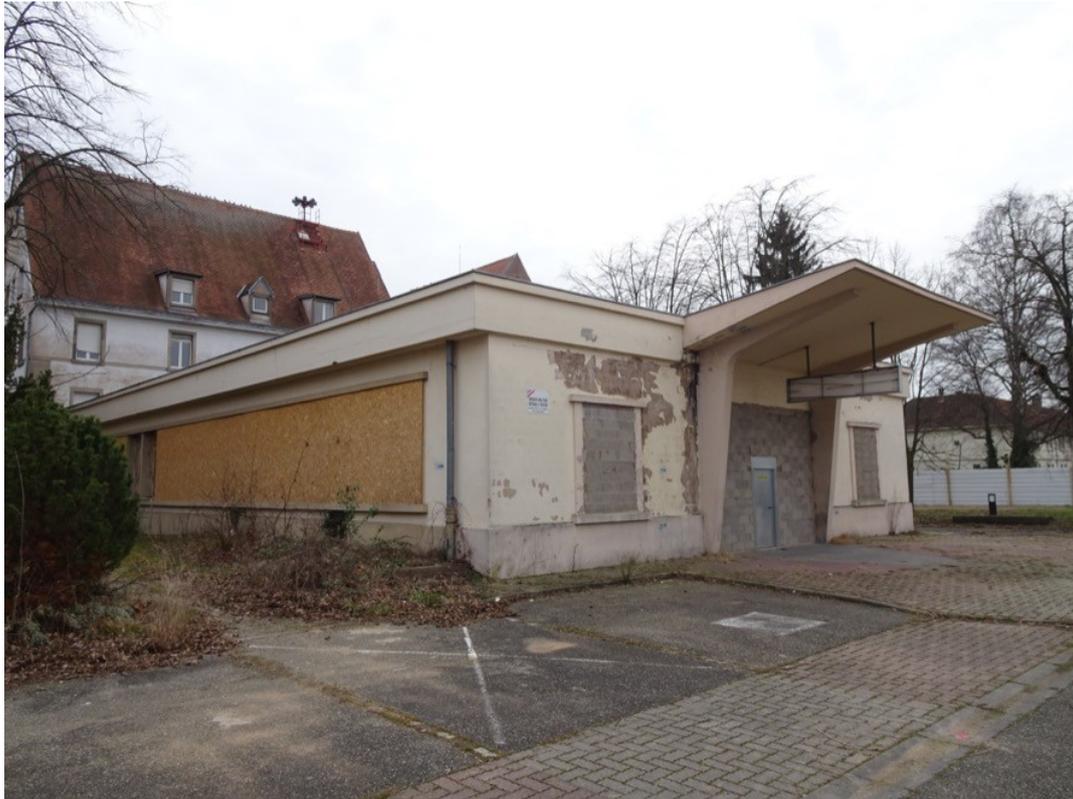
Le bâtiment 002 à usage hospitalier est construit en 1960, en rez-de-chaussée on trouve un vide sanitaire.

Le bâtiment est relativement bien étanche, car aucun excrément n'a été relevés hormis quelques plumes. Le bâtiment n'est donc pas favorable à l'accueil de la faune.

Illustration 16 : Vue extérieure du bâtiment 002 – Source ARCHIMED Environnement

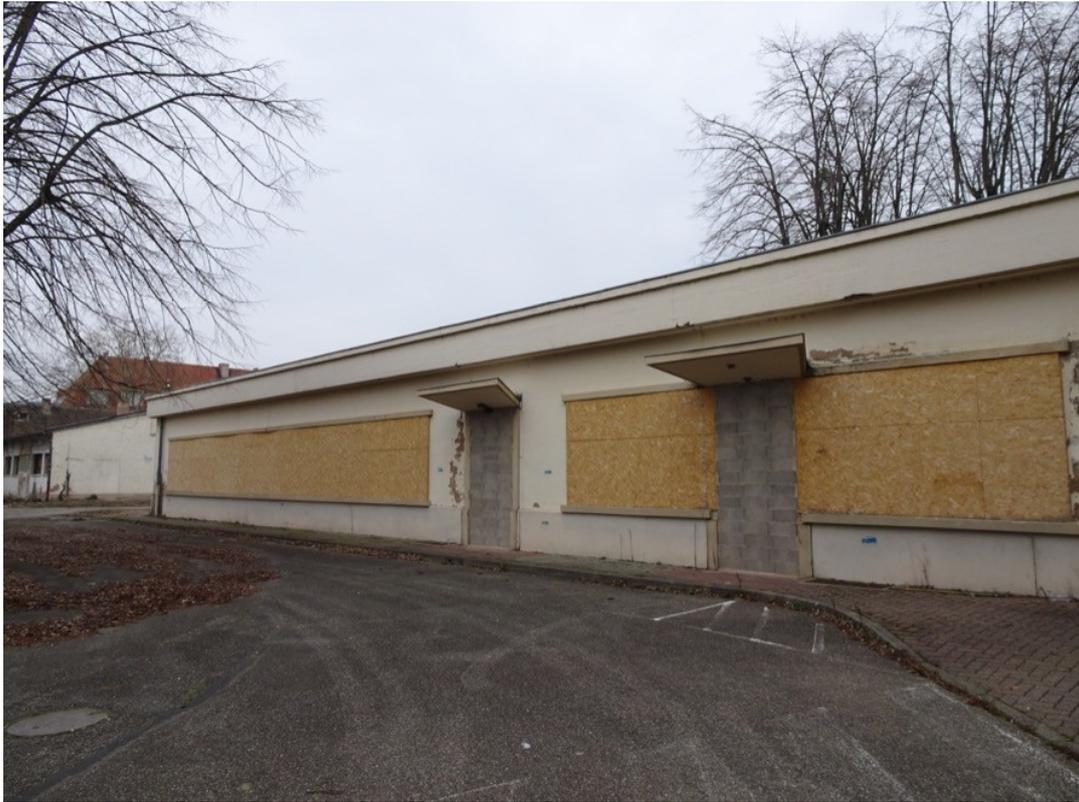
Illustration 17 : Vue extérieur du bâtiment 023 – Source ARCHIMED Environnement

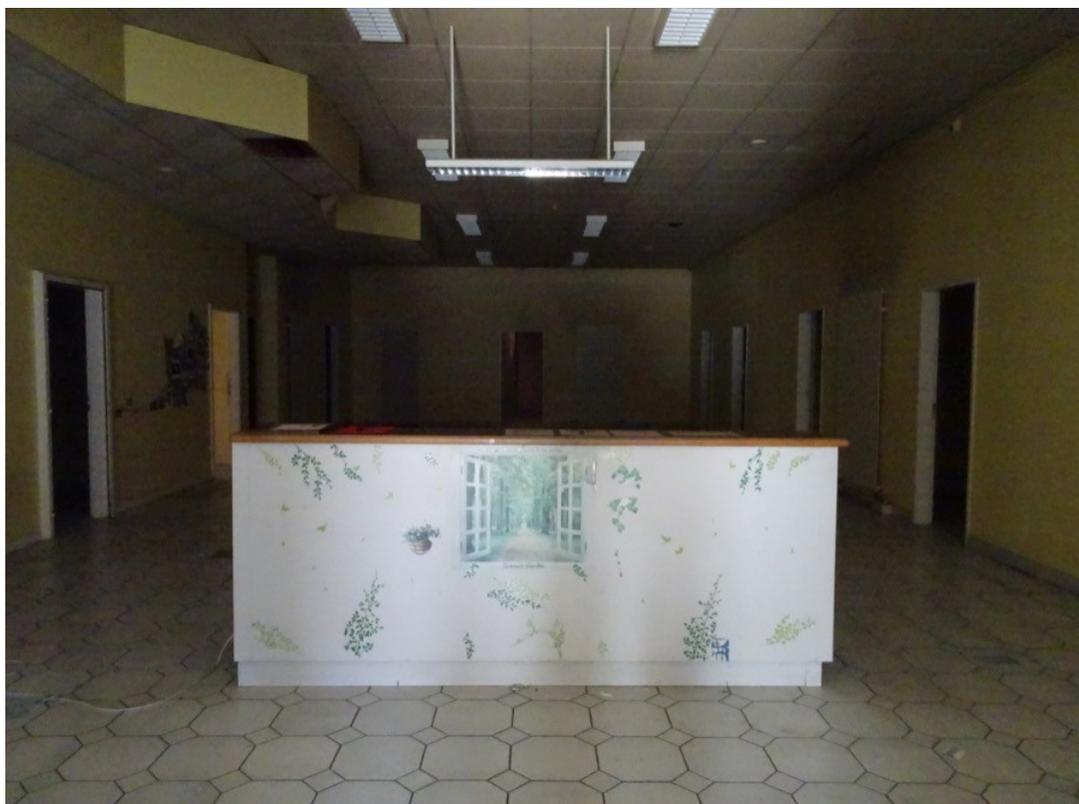
Illustration 18 : Vue de l'intérieur du bâtiment 002 – Source ARCHIMED Environnement

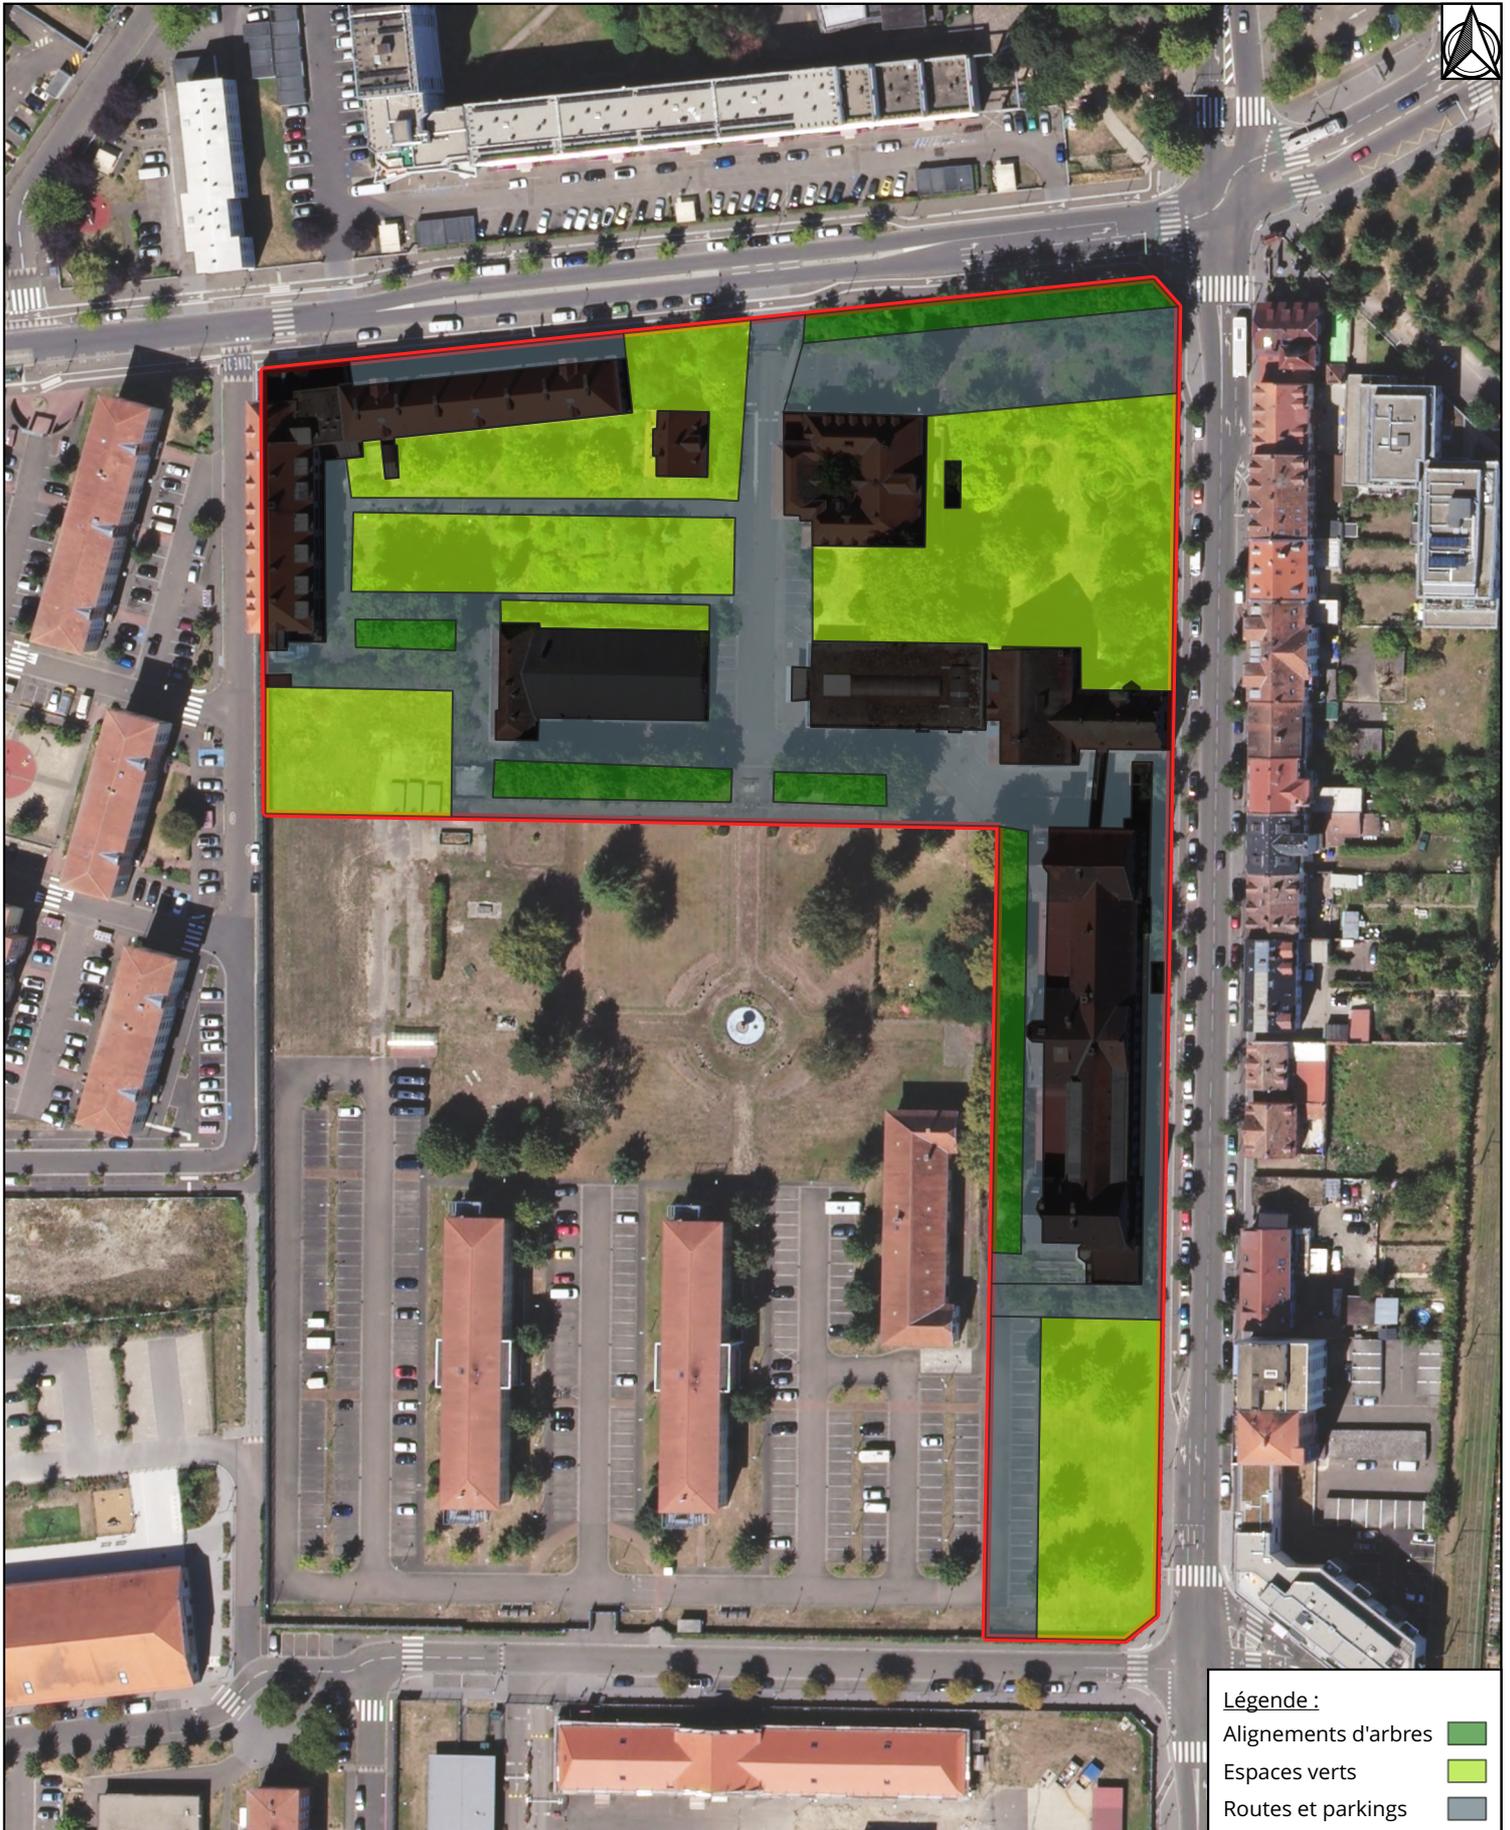
CARTOGRAPHIE DES HABITATS NATURELS AU DROIT DU SITE

HABITATS	CODE CORINE	CODE EUNIS	CODE NATURA 2000	ZONE HUMIDE	SUPERFICIE SUR L'AIRE D'ÉTUDE	ÉTAT DE CONSERVATION	ENJEUX ÉCOLOGIQUES
Alignements d'arbres	84.1	-	-	-	0,14/6 %	Bon	Moyen
Espaces verts	85.4	-	-	-	0,81/35 %	Mauvais	Faible

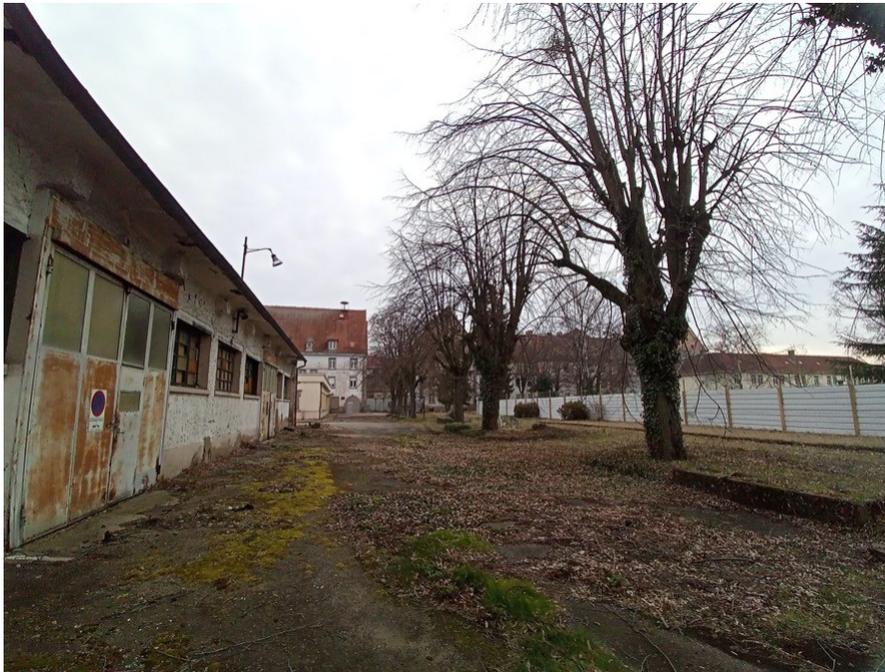
On retrouve plusieurs alignements d'arbres au sein du site. Ils sont formés de plusieurs espèces différentes comme par exemple le platane (*Platanus ×hispanica*) ou encore le tilleul (*Tilia cordata*).

L'habitat est en bon état de conservation et présente des enjeux écologiques moyen car il procure un habitat de repos et de reproduction pour diverses espèces d'oiseaux, dont des espèces protégées

Illustration 20 : Vue de l'alignement d'arbres au Sud -Source ARCHIMED Environnement

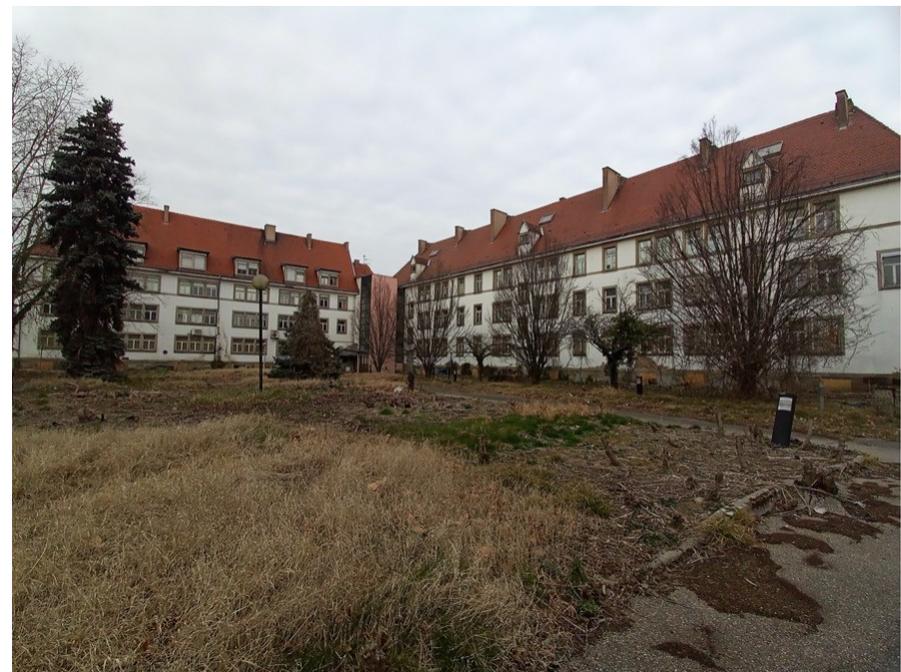
Cet habitat est parsemé sur l'ensemble du site, entre les nombreux bâtiments encore présents. Ces habitats ne sont pas entretenus et sont en cours d'embroussaillage, voire de colonisation par le lierre (*Hedera helix*) ou encore par des espèces exotiques envahissantes, comme le solidage (*Solidago* sp.).

L'habitat est en mauvais état de conservation et présente des enjeux écologiques faibles car il est colonisé par des espèces exotiques envahissantes.

Illustration 21 : Vue de l'espace verts au centre du site -Source ARCHIMED Environnement

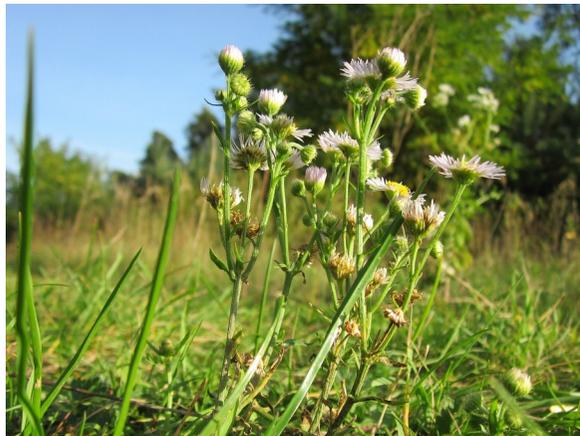
Illustration 22 : Vergerette annuelle

La vergerette annuelle (*Erigeron annuus*) et le solidage (*Solidago* sp.) forment des peuplements denses et de taille élevée (1,5 à 2,5m en situation favorable). En effet, ces plantes ont une grande capacité de dispersion liée à une grande production de graines disséminées par le vent. Une fois installée dans le milieu, leurs peuplements denses compromettent la succession écologique en diminuant la capacité des autres plantes à s'installer, provoquant un déséquilibre du milieu et une perte de biodiversité.

Ces espèces sont présentes au sein des espaces verts du site. On note la présence d'une population plus dense de solidage à l'Est du site au sein de l'espaces verts en phase d'embroussaillage (voir Illustration 24).

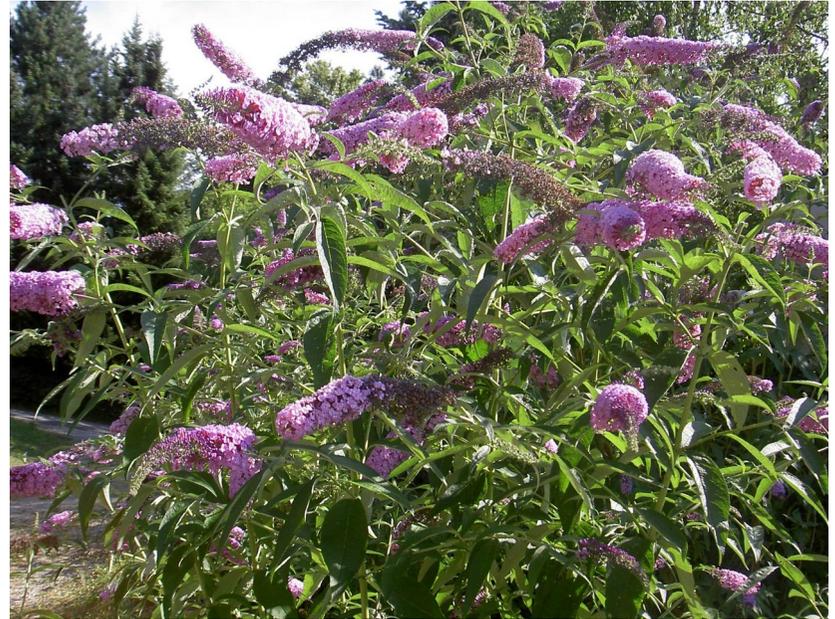
Le buddleia du père David (*Buddleja davidii*) est un arbuste à croissance rapide pouvant atteindre 2 à 3 m de haut pour 2 à 3 m de large. Cette espèce peut rapidement former des peuplements monospécifiques denses empêchant l'installation d'espèces autochtones et ainsi compromettre la succession écologique. En effet, elle possède une grande capacité de dispersion liée à une grande production de graines disséminées par le vent ou par l'eau.

On recense plusieurs individus éparpillés au sein du site. Ils sont généralement présents en bordure des bâtiments.

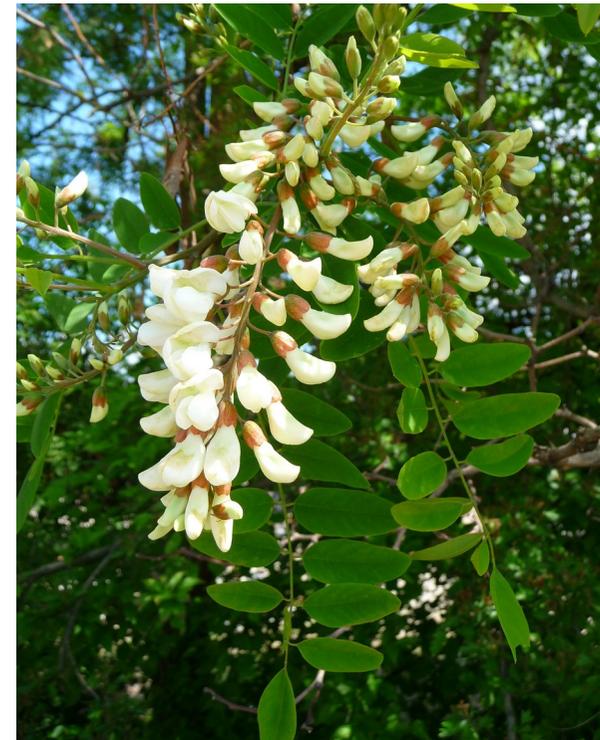
Le robinier faux-acacia (*Robinia pseudoacacia*) est un arbre pouvant atteindre 25 m de haut avec des racines drageonnantes lui permettant de rapidement coloniser un milieu, en particulier les milieux ouverts perturbés par l'activité humaine. Cette espèce fixatrice d'azote enrichit le sol, conduisant à l'installation de communautés végétales nitrophiles modifiant ainsi la succession écologique du site. Cette espèce peut donc se développer sous la forme de peuplements monospécifiques dans des milieux perturbés et devra faire l'objet de mesures de gestions particulières. Cependant, elle est souvent utilisée comme essence ornementale et est donc régulièrement croisée sur le terrain. Dans certains cas, où la compétition extra-spécifique est assez développée, la présence de cette espèce ne pose pas de problèmes particuliers et peut même servir d'habitats pour de nombreuses espèces.

On trouve quelques arbres en bordure Nord du site. Ces individus sont jeunes et se développent dans les espaces verts laissés à l'abandon.

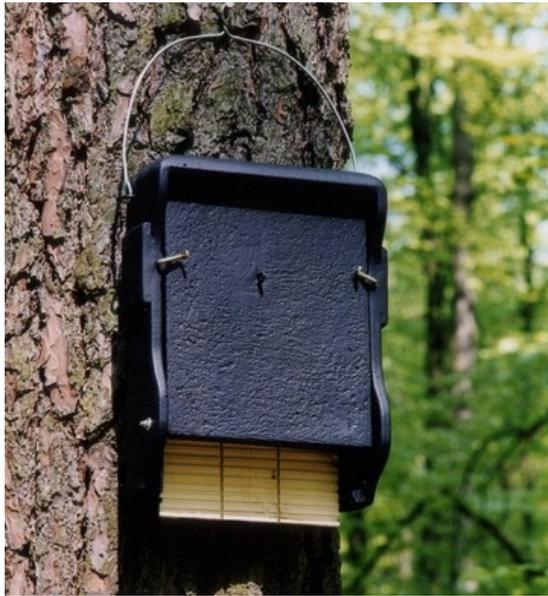
- hauteur : 40-45 cm ;
- largeur : 25-30 cm ;
- profondeur : 12-15 cm.

Illustration 25 : Exemple d'un gîte à chauve-souris – Source LPO France, modèle Schwegler 1FF

Au préalable du démarrage des travaux, un gîte à chauve-souris devra être installé, par exemple, sur l'un des arbres du site. Il devra être placé entre 3 et 6 m de hauteur et exposé coté Sud ou Ouest. Au vu du nombre d'individus concerné, un seul gîte sera nécessaire. Il pourra avoir les dimensions suivantes :
