## Evaluation de l'enjeu biodiversité (oiseaux et chauves-souris) des trois bâtiments du projet intergénérationnel de Flavigny-sur-Moselle (54)

### Demande de dérogation portant sur des espèces animales protégées

*Neomys – Décembre 2021*

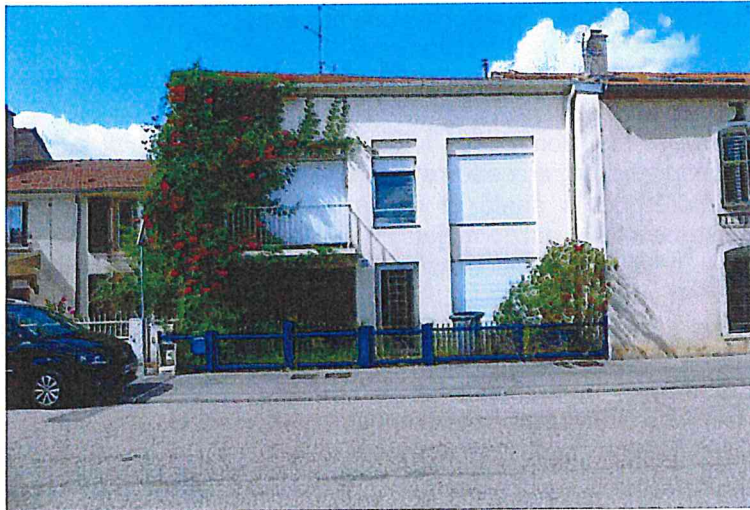
*Figure 2 : Maison « Thomassin »*

Il s'agit d'une maison d'habitation se situant au 22, rue Mirecourt à Flavigny-sur-Moselle. Le bâtiment présente un étage, une terrasse extérieure, quelques dépendances et deux caves. L'une des caves, se trouve à l'arrière du bâtiment avec un accès uniquement depuis l'extérieur. L'autre cave se trouve sous la maison avec un accès par un escalier depuis l'intérieur de la maison.

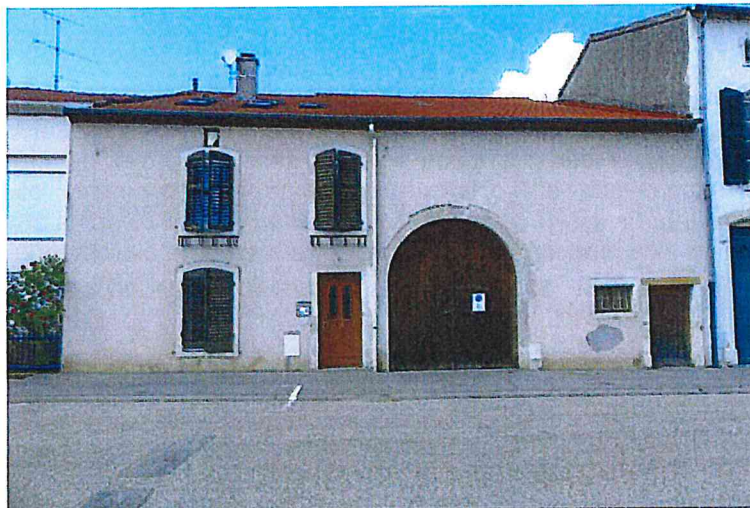
*Figure 3 : Maison « Moselle »*

Il s'agit d'une ancienne ferme traditionnelle, avec le corps d'habitation et la grange accolée, se situant au 20 rue Mirecourt à Flavigny-sur-Moselle. Le corps d'habitation présente un étage et la grange est ouverte sur des greniers.

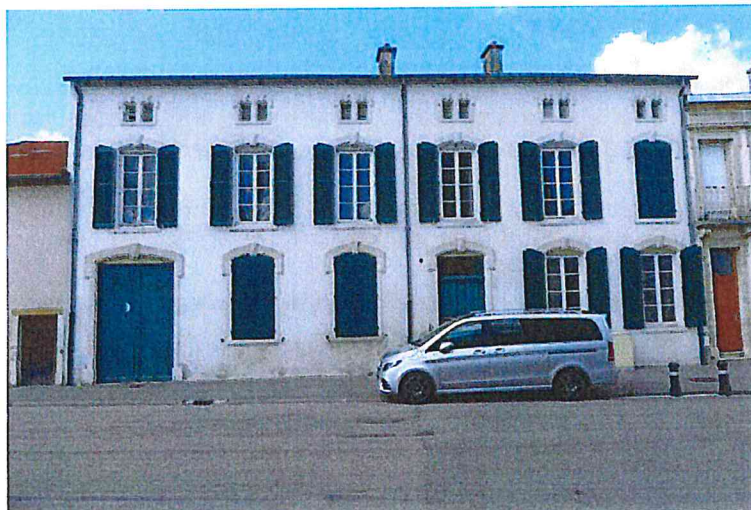
Figure 4 : Presbytère

Le dernier bâtiment se situant au 18 rue Mirecourt à Flavigny-sur-Moselle est l'ancien presbytère du village. Le bâtiment est relativement vaste, composé d'un étage, d'une grange, de combles accessibles et d'une cave avec un accès par l'intérieur et par l'extérieur du bâtiment.

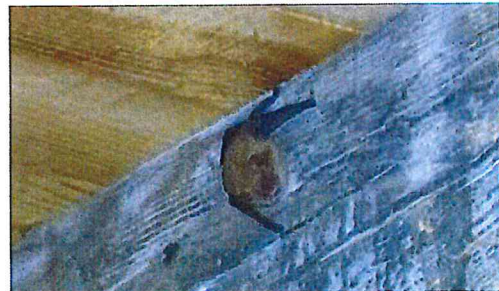
Figure 6 : Murin à oreilles échancrées dans le cellier de la maison « Thomassin »

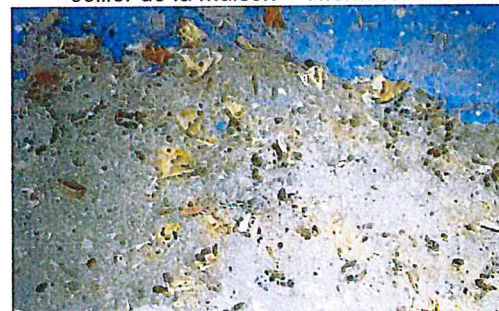
Des indices de présence ont été trouvés dans les combles de la grange de la maison « Moselle » : du guano (non déterminé à l'espèce) en faible quantité ainsi que des restes de repas (ailes de papillons) suggérant la présence probable d'un ou de quelques Oreillardes (Figure 7).

Figure 7 : Restes de papillons et guano dans les combles de la grange de la maison « Moselle »

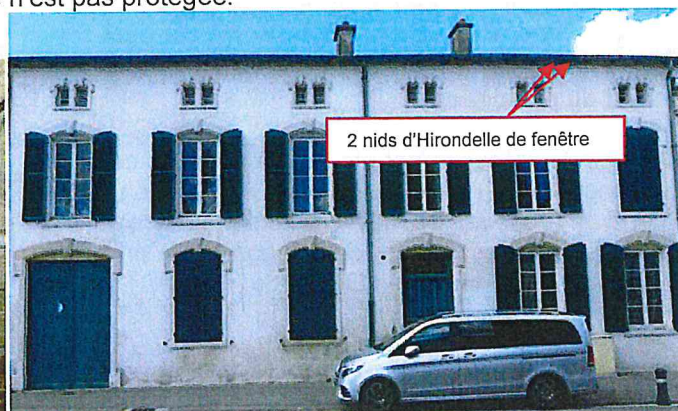
Deux nids, non occupés, d'Hirondelles de fenêtre (*Delichon urbicum*) ont également été trouvés sur la façade du presbytère, côté rue (cf. Figure 8). De plus, d'anciennes pelotes de réjection et fientes d'Effraie des clochers (*Tyto alba*) ont été observées dans le grenier de l'atelier du presbytère.

Figure 8 : Localisation des nids d'Hirondelle de fenêtre au niveau du presbytère

Pour l'Hirondelle de fenêtre, des nichoirs et support de nids (cf. Figure 27) seront installés sur la façade avant du Presbytère, au nombre de 4 au minimum, afin de garantir le retour de l'espèce. Ces nichoirs seront installés dès après la période de travaux.

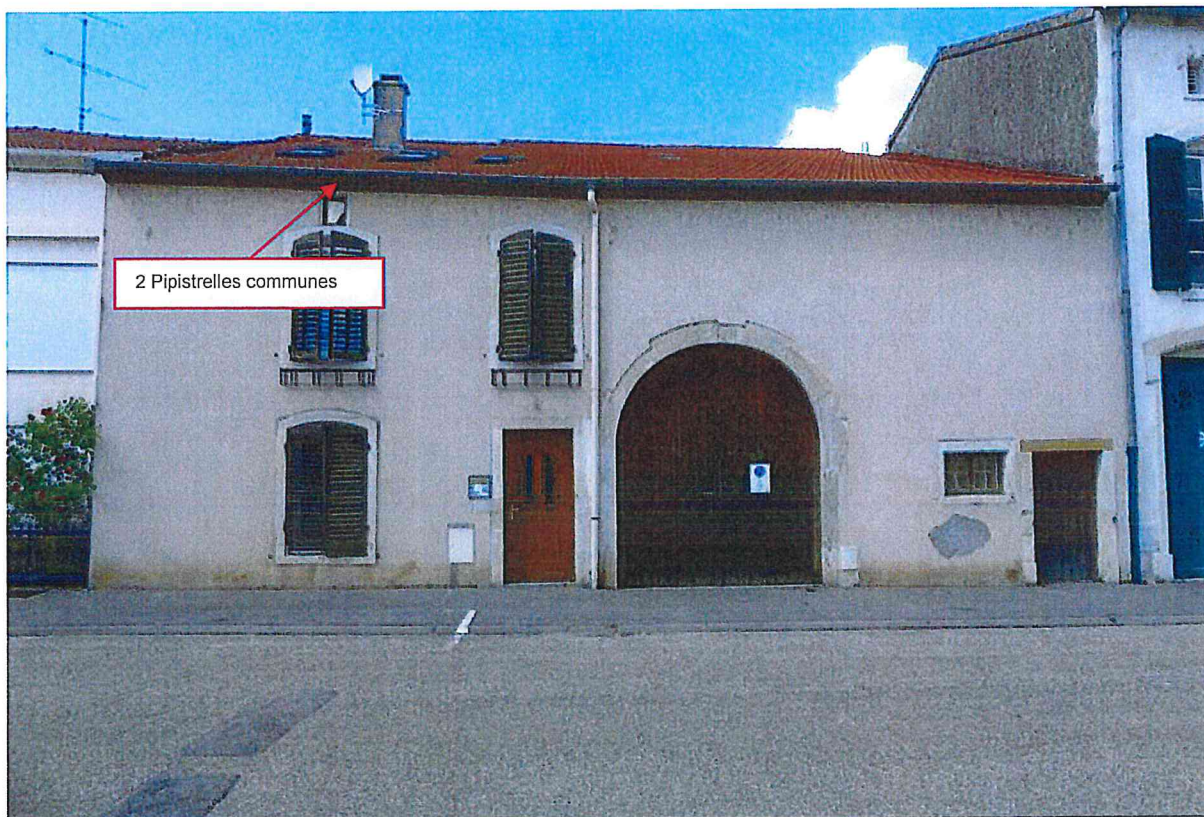
Figure 11 : Localisation des chiroptères en sortie de gîte le 07/09/2020 au niveau de la maison Moselle

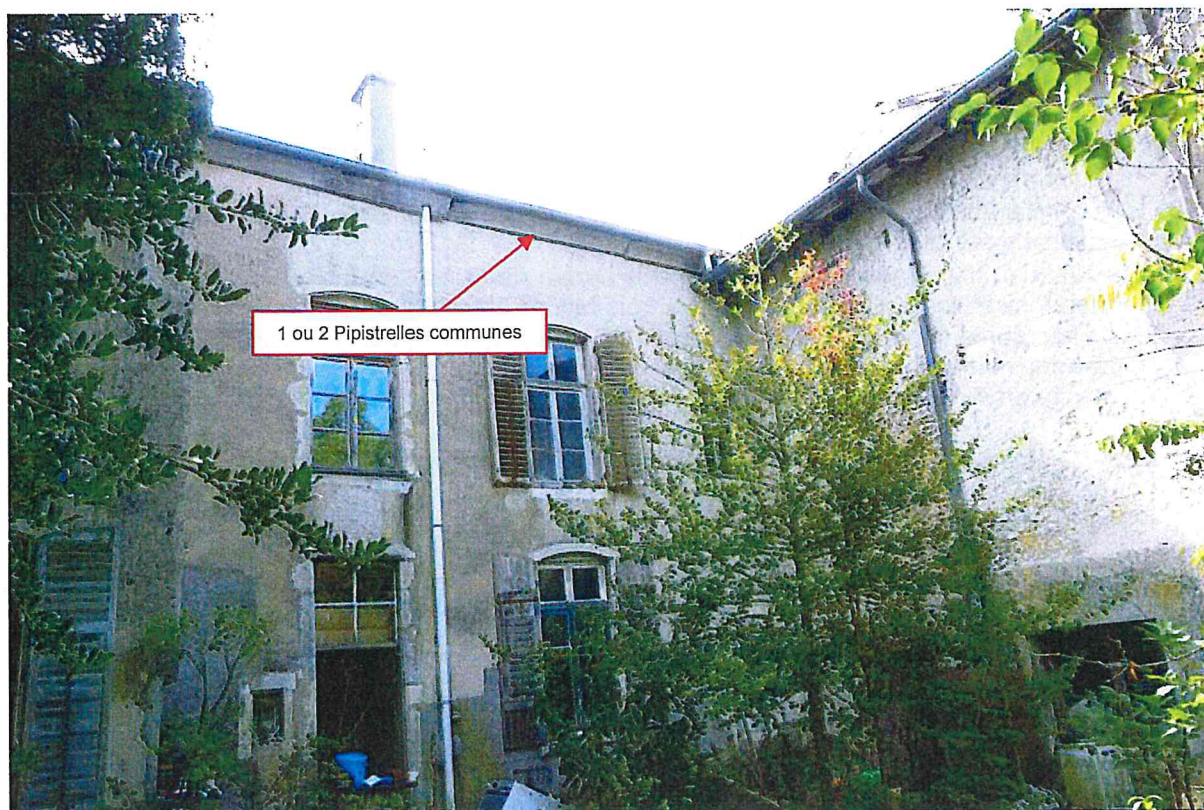
Figure 12 : Localisation des chiroptères en sortie de gîte le 14/09/2020 au niveau du presbytère

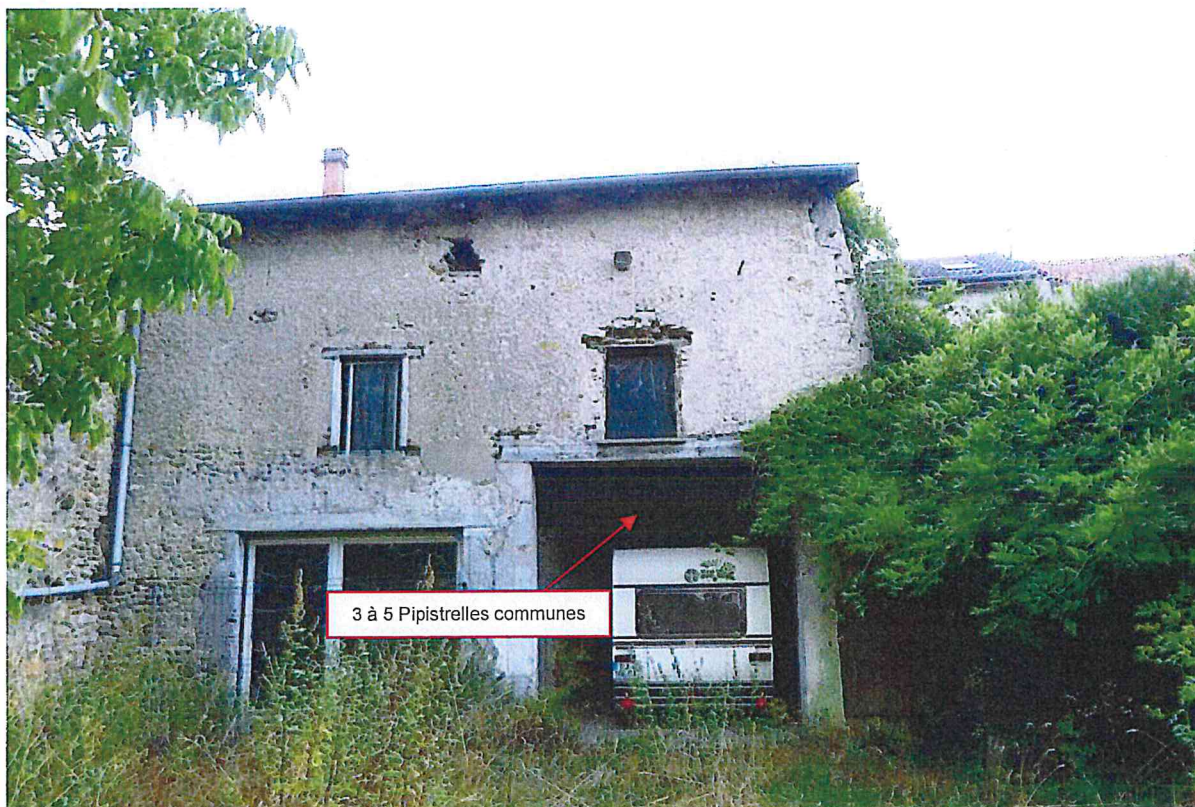
Figure 13 : Localisation des chiroptères en sortie de gîte le 14/09/2020 au niveau de la maison Moselle

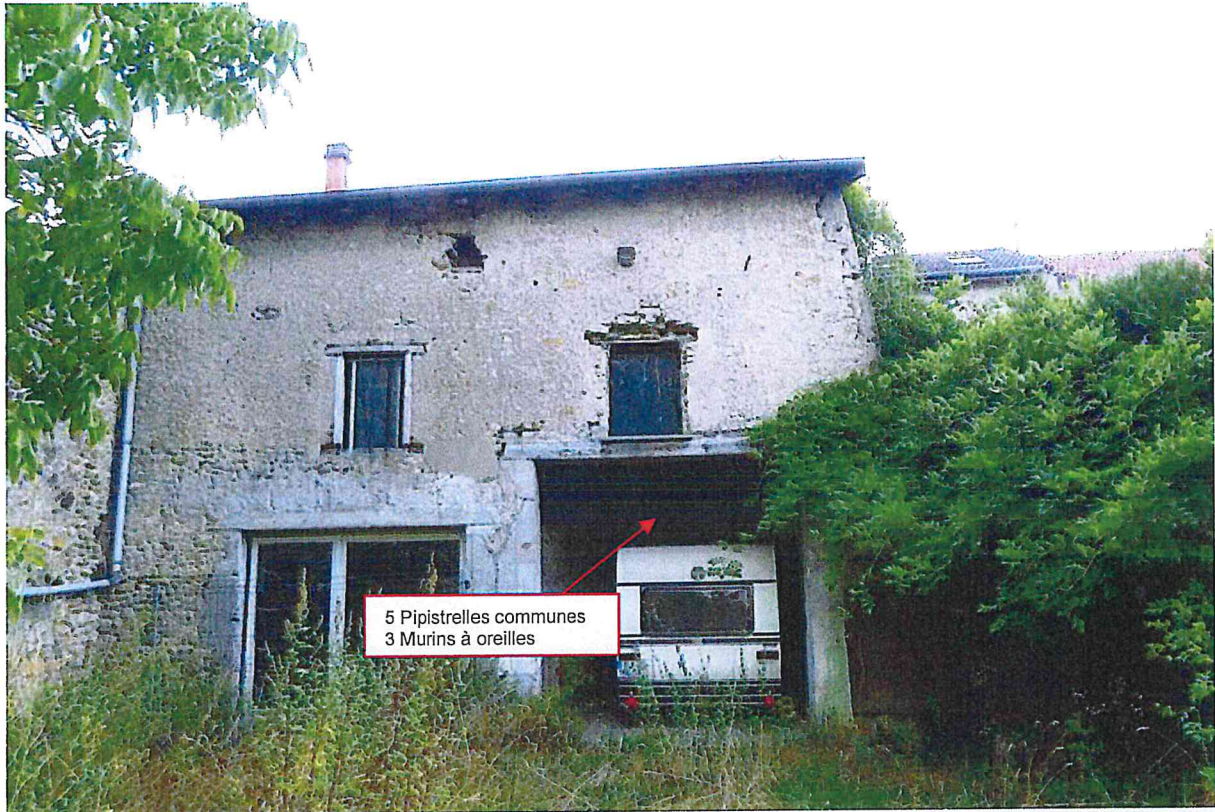
Figure 14 : Localisation des chiroptères en sortie de gîte le 07/05/2021 au niveau du jardin de la maison « Moselle »

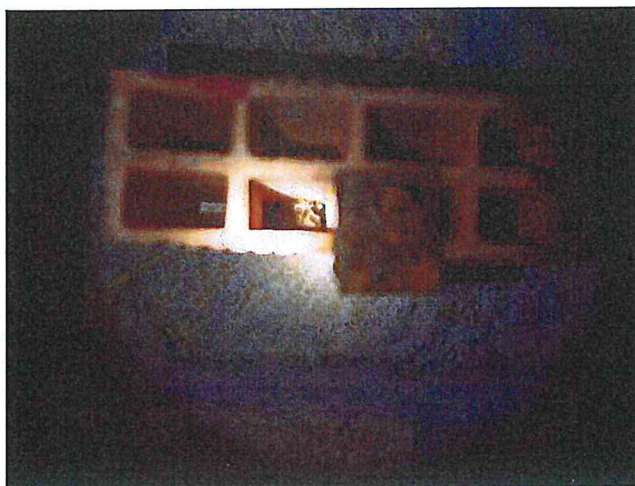
Figure 17 : Brique creuse utilisée comme gîte pour les chiroptères

- pose de briques creuses de divers modèles (alvéoles de 2x3 cm au minimum) sur les parois (Figure 17). La pose sera faite de sorte que les alvéoles soient verticales ou subverticales et fermées à leur extrémité supérieure ;
