**DEMANDE DE DEROGATION POUR LA DESTRUCTION  
D'HABITAT DE LA PIPISTRELLE COMMUNE**

**QUARTIER DU HAMOIS - VITRY-LE-FRANÇOIS**

**COMPLEMENT DU CERFA 13614-01**

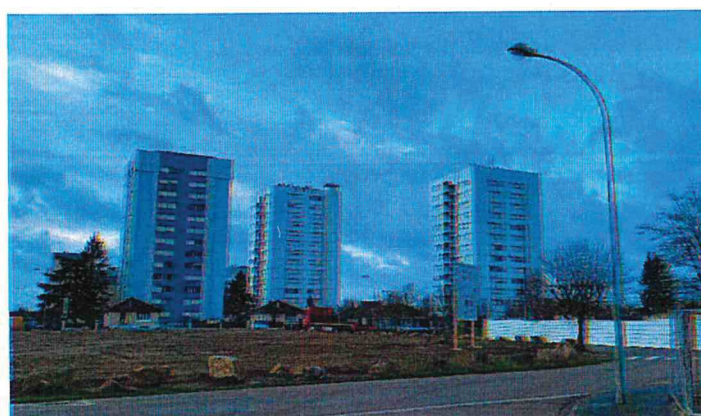
Localisation des trois immeubles abritant les nids d'hirondelles.  
Source : Vitry Habitat

Le CENCA a observé la présence de pipistrelles communes sur les bâtiments Tourterelles et Canaries.

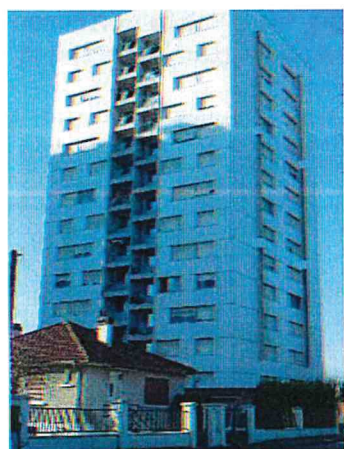
Immeuble Les Pics Verts  
Source : Vitry Habitat

Le diagnostic n'a été réalisé qu'entre le dixième et le treizième étage du fait qu'une grande partie du bâtiment était en cours de désamiantage. Le toit a également été visité.

Aucune chauve-souris et aucun indice de présence n'a été constaté au niveau des étages prospectés et de la toiture terrasse.

Les potentialités d'accueil des chauves-souris à l'intérieur de l'immeuble sont faibles en raison du fait que l'ensemble des éléments (fenêtres, rebords de fenêtres, caissons de volets...) avait été entièrement retirés en vue de ne laisser que la coque en béton du bâtiment.

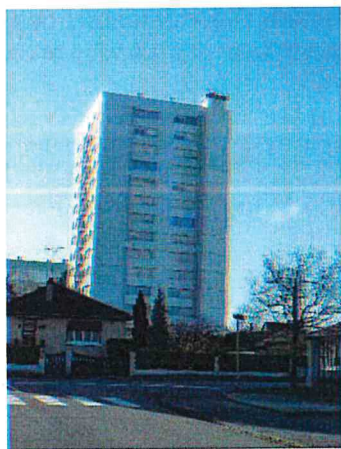
Immeuble Les Canaris  
Source : Vitry Habitat

Aucune prospection n'a pu être réalisée à l'intérieur du bâtiment ; celui-ci étant inaccessible du fait des travaux de désamiantage.

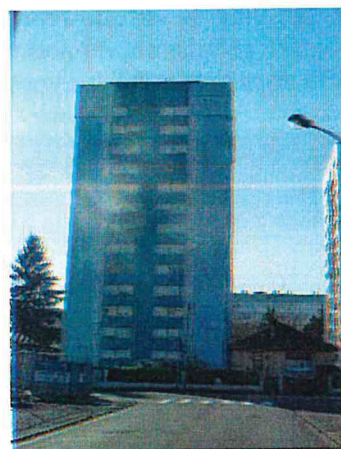
Immeuble Les Tourterelles  
Source : Vitry Habitat

L'ensemble du bâtiment était accessible. Le CENCA a prospecté deux étages. Chaque fenêtre de l'immeuble disposant de caisson de volet roulant, les possibilités de gîtes étaient importantes. Par ailleurs, une grande partie des fenêtres étant condamnées, le CENCA a jugé plus pertinent d'évaluer la présence de colonie(s) au cours de l'inventaire « en sortie de gîte ».

Les travaux de démolition du bâtiment des « Tourterelles » devraient avoir lieu à partir de novembre 2020, soit au début de la période d'hibernation des chauves-souris. Cependant, les interstices entre les éléments béton du bâtiment ne semblent pas propices à l'hibernation des chauves-souris. Ainsi, les risques d'impact direct sur les individus semblent faibles pour ce bâtiment également.

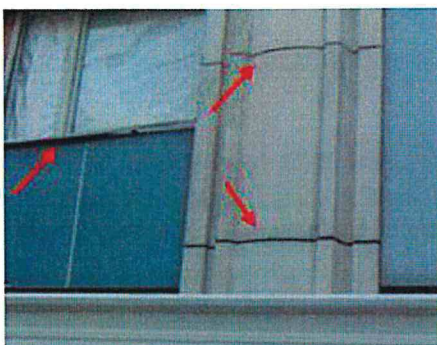
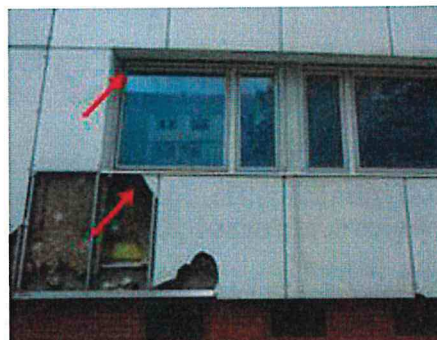
Les trois immeubles étudiés présentes de nombreux interstices en extérieur, notamment entre les panneaux (coulisses) des façades, les espacements au niveau des volets roulants, des rebords des fenêtres et entres les éléments bétons du bâtiment « Les Tourterelles ». L'ensemble de ces interstices rendent les possibilités de gîtes pour les chauves-souris très nombreuses.

Interstices pouvant rendre les possibilités de gîtes pour les chauves-souris  
Source : Conservatoire d'espaces naturels de Champagne-Ardenne

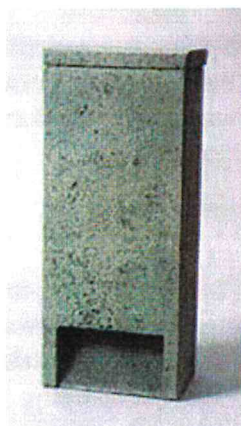
#### **Gîte-cheminée Schwegler à intégrer, modèle 1FR**

Elément de construction, ce nichoir remplace lui aussi un parpaing, dans la construction ou la rénovation d'un mur. Il peut être peint ou crépi comme la façade, et laisse alors seulement apparaître l'orifice d'envol. Ouvert à la base, ce gîte ne nécessite aucun entretien. Un panneau en bois rugueux double une paroi de l'habitable, et va permettre aux chauves-souris de se poser, soit sur la paroi fraîche en béton de bois, soit sur la paroi chaude du bois, selon les conditions climatiques extérieures.

Ce gîte existe en version simple, ou en version modulaire, qui permet de faire communiquer plusieurs gîtes placés les uns à côté des autres par un orifice latéral et même de réserver un accès à l'intérieur du bâtiment par un orifice arrière, comme le montre les schémas ci-contre. Taille de l'habitable : l 15 x h 30 x p 7 cm  
Orifice : 15 x 2 cm

**Dimensions extérieures :** largeur 20 cm, profondeur 12.5 cm, Hauteur 47.5 cm, Poids brut : 9,5 kg
