LPO Champagne -Ardenne

Diagnostic avifaune sur 38 bâtiments

Quartier du Hamois à Vitry-le-François

Septembre 2021

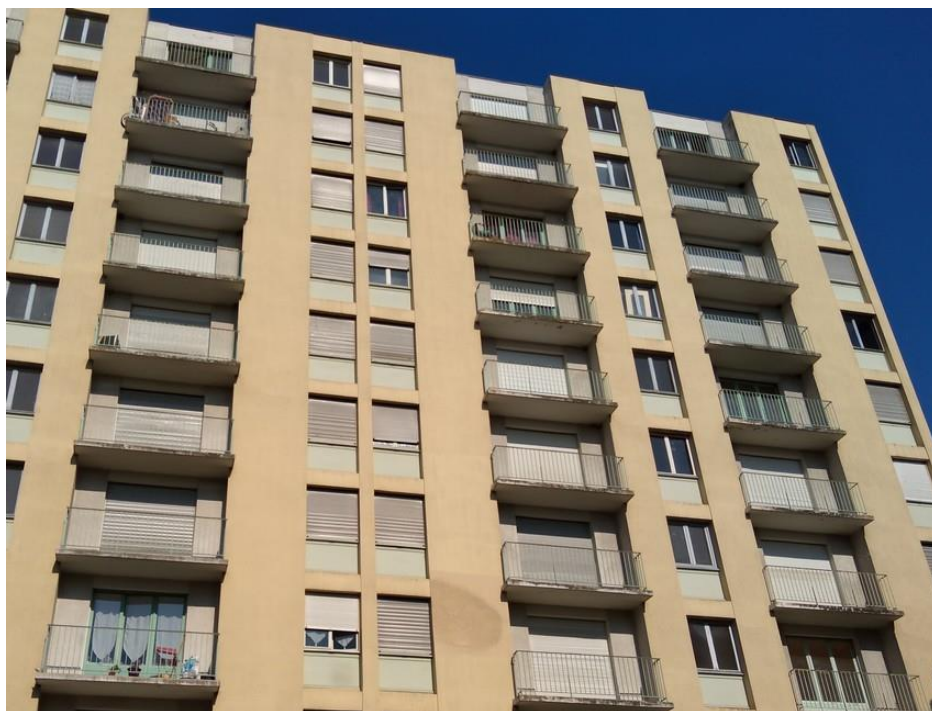
Figure 2 : Les Hirondelles de fenêtre affectionnent les lodgias des étages supérieurs pour y établir leurs nids

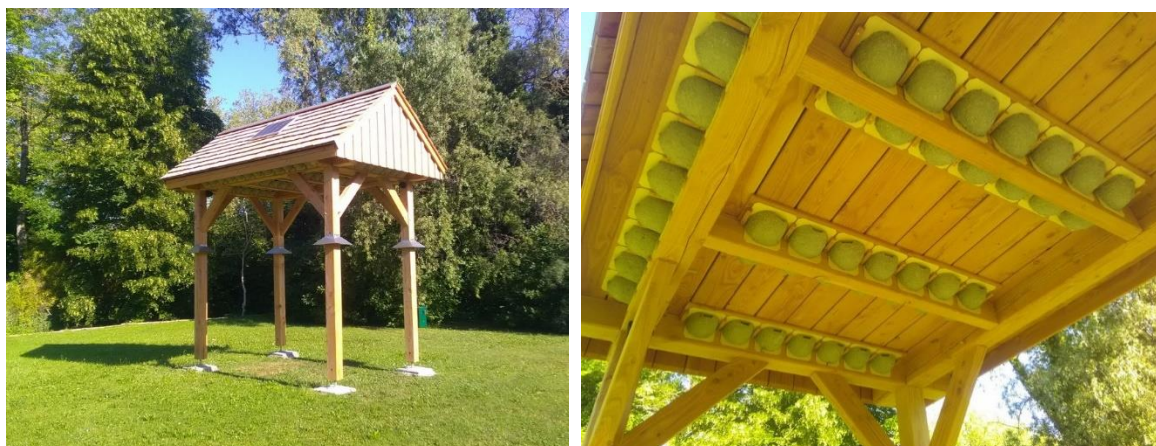
Figure 3 : Tour à hirondelles installée sur le parc urbain Léo Lagrange en mars 2021 dans le cadre de la mesure compensatoire

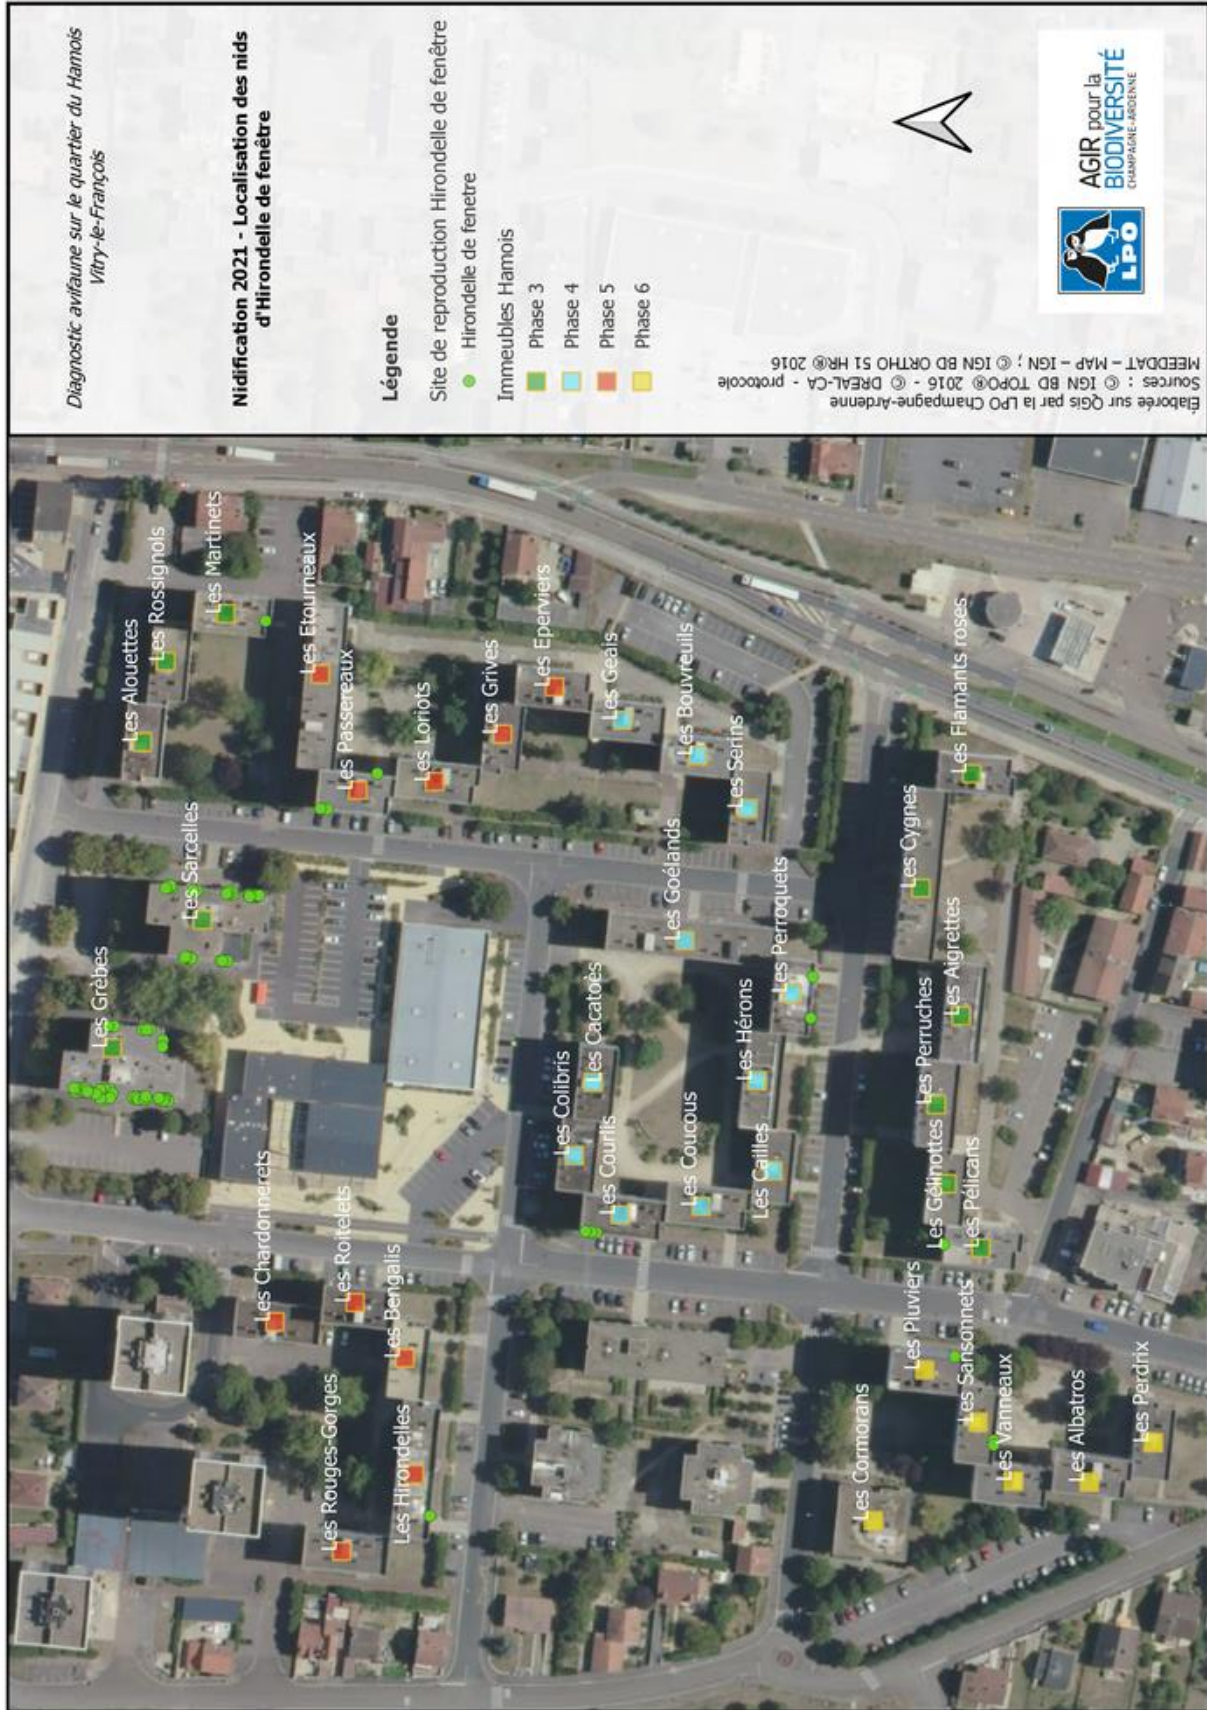
Carte 3 : Localisation des sites de reproduction de l'Hirondelle de fenetre

Sur la zone d’étude, l’espèce utilise massivement 2 bâtiments : « Les Grèbes » avec 45 nids et « Les Sarcelles » avec 30 nids. Pour les 8 autres bâtiments concernés par la présence de nids de l’Hirondelle de fenêtre, ils abritent entre 1 à 3 nids. Au total, ce sont donc 89 nids comptabilisés en 2021, nichant presque essentiellement au niveau des loggias des bâtiments, dans les étages supérieurs.

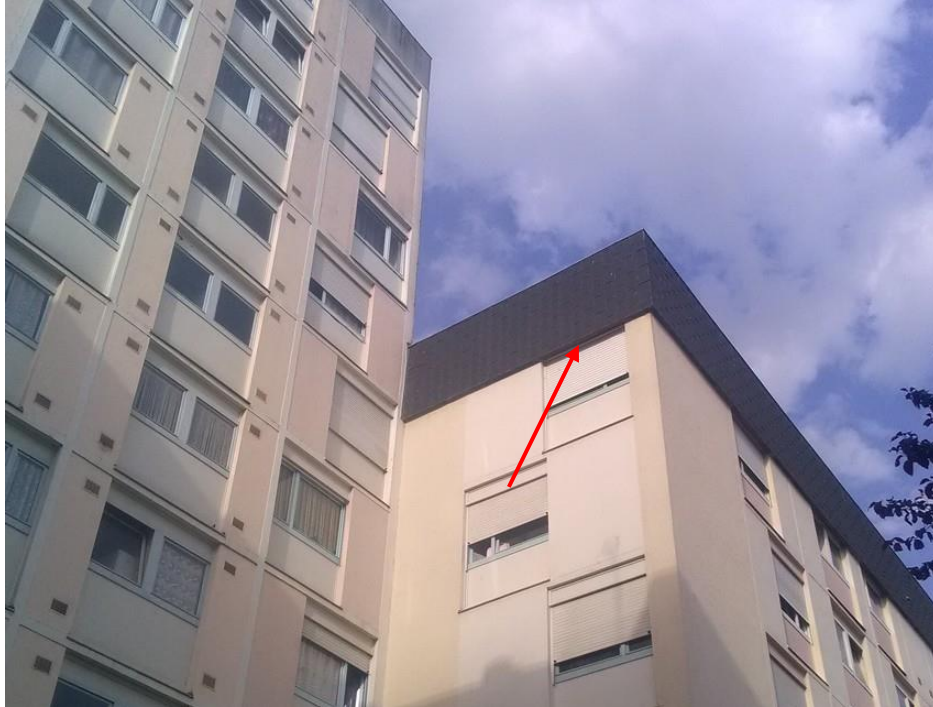
A noter qu'il n'est pas aisé de détecter les sites de reproduction de Martinet noir, malgré les ballets aériens très remarquables qu'ils effectuent. Sur la zone d'étude, les bâtiments « Les Sarcelles » et « Les Grèbes » concentrent 7 nids. Les couples nicheurs utilisent alors les coffres de volant roulants des appartements inoccupés. Ailleurs, les couples nicheurs se glissent sous les tuiles de rives (« Les Hérons ») ou au niveau d'une grille d'aération défectueuse (« Les Loriots »).

Figure 5 : Revêtement de toiture sur « Les Hérons » abritant un couple de Martinet noir

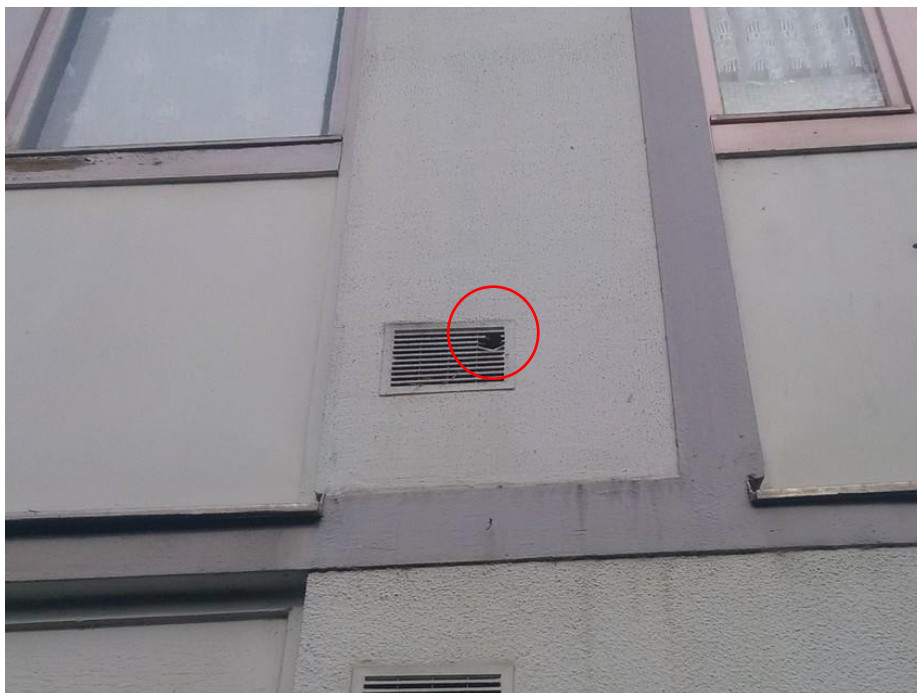
Ainsi, 30 sites de nidification ont été recensés sur le site de l'étude. Les couples nicheurs utilisent principalement les bouches d'aération en façade, où les grilles d'aération sont manquantes ou défectueuses.

Figure 7 : Le trou indiqué sur cette grille d'aération défectueuse sur « Les Geais » est suffisant pour permettre le passage de petits passereaux

Précédemment, cette étude mentionne des cavités favorables à la présence de couples nicheurs d'oiseaux (voir paragraphe 3.2.6. Autres espèces). Afin d'éviter de nouvelles nidifications sur les bâtiments concernés (voir carte 8), il conviendra de boucher les trous avec du papier journal ou du tissu pour les cavités de types grille d'aération. Pour les plus grandes ouvertures, comme les fenêtres ouvertes ou défectueuses, il conviendra de les faire fermer.

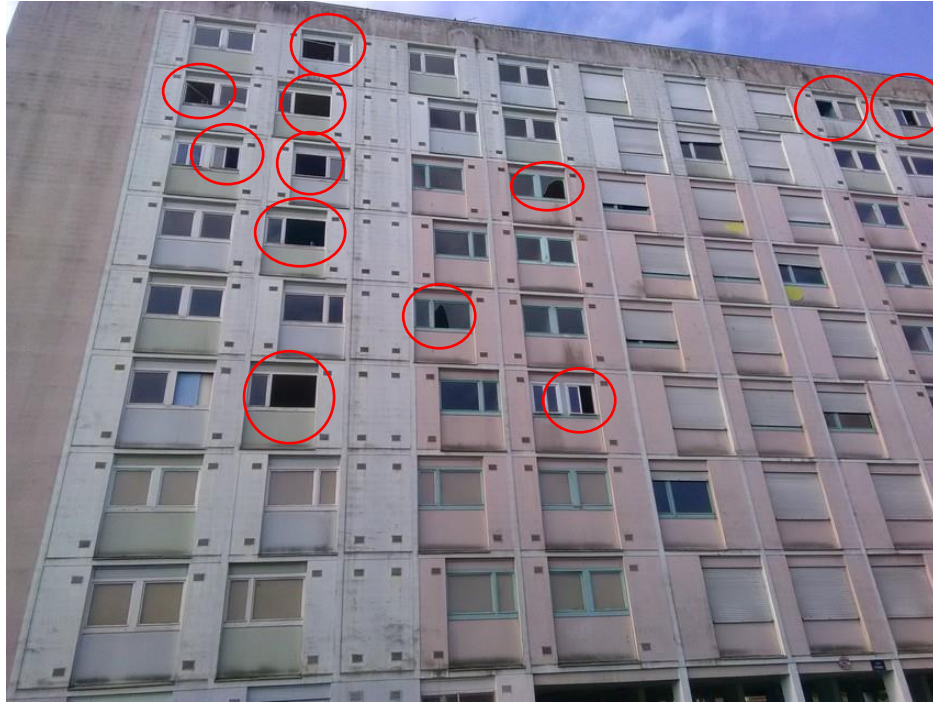
Le bâtiment « Les Cygnes » concentre une majeure partie des couples nicheurs : diverses corporations de sécurité y ont effectué des entrainements dans ce bâtiment totalement vacant, laissant les fenêtres brisées ou ouvertes. Les pigeons se sont donc massivement introduits (se concentrant dans les étages supérieurs) et y trouvent des sites parfaits pour se reproduire.

Figure 10 : Le bâtiment « Les Cygnes » présente un nombre important de fenêtres ouvertes ou brisées, permettant l'investissement des lieux par les Pigeons bisets domestiques
