Projet de démolition de 38 bâtiments du quartier du Hamois

Diagnostic chauves-souris

Vitry-le-François (51)

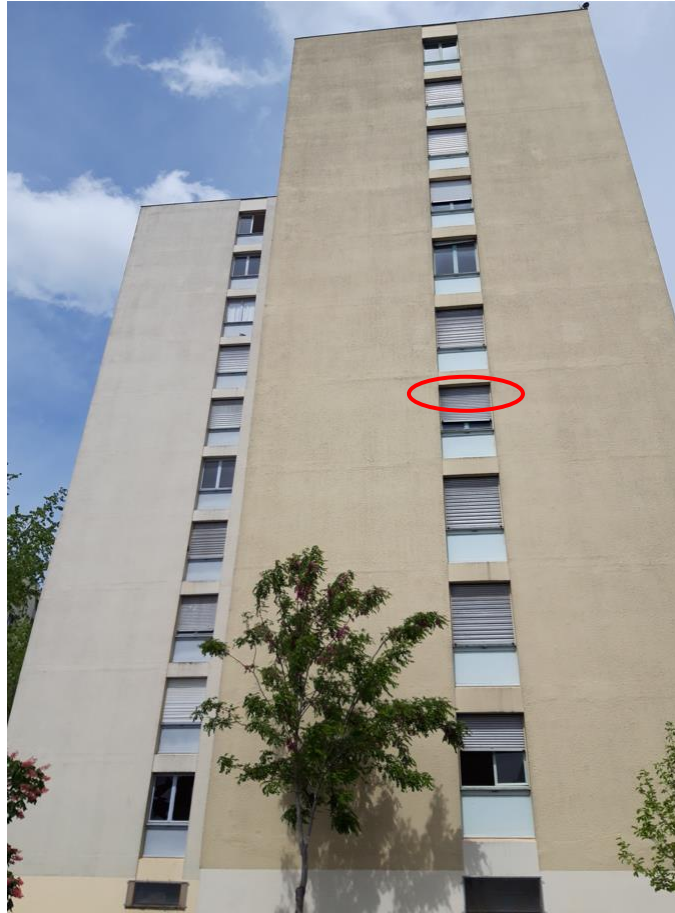
Figure 2 : Façade sud du bâtiment n°7 (Sarcelles) dans lequel une colonie de 36 Pipistrelles communes à été localisée dans le volet roulant du 4^{ème} étage

Lors du 1^{er} passage, une colonie de 36 Pipistrelle commune (*Pipistrellus pipistrellus*) a été localisée dans un volet roulant du bâtiment n°7 (Sarcelles) (figure 2) et 2 gîtes d'individus isolés de Pipistrelle commune (*Pipistrellus pipistrellus*) ont été localisés de manière certaines sur les bâtiments n°15 (Eperviers) et n°36 (Vanneaux) (tableau 3).

Lors du 2^{ème} passage, la colonie n'était plus présente dans le bâtiment n°7 (Sarcelles) et aucun regroupement d'individus n'a été localisé sur d'autres bâtiments. Quatre individus isolés de Pipistrelles communes (*Pipistrellus pipistrellus*) ont été observés s'installant dans les volets roulants des bâtiments n°22 (Hérons), n°26 (Colibris) et n°29 (Cygnes) (tableau 4).

Une colonie de 36 Pipistrelles communes (*Pipistrellus pipistrellus*) a été localisée dans le bâtiment n°7 (Sarcelles).
