Démolition de 11 bâtiments du quartier du Hamois à Vitry-le-François (phase 3 du projet)

**Notice explicative
complétant la demande de dérogation pour la perturbation
intentionnelle et/ou la destruction de l'habitat d'espèces
protégées (chauves-souris)**

**Maître d'ouvrage :
Foyer rémois**

Référence interne :	22-D.G.51.05
Rédaction :	Aurelie STOETZEL – Chargée de missions Chauves-souris (CENCA) David BECU – Responsable administratif et scientifique (CENCA)
Validation :	David BECU – Responsable administratif et scientifique (CENCA)
Sous la direction de :	Philippe PINON-GUERIN – Directeur (CENCA)
Date de réalisation document :	Avril 2022

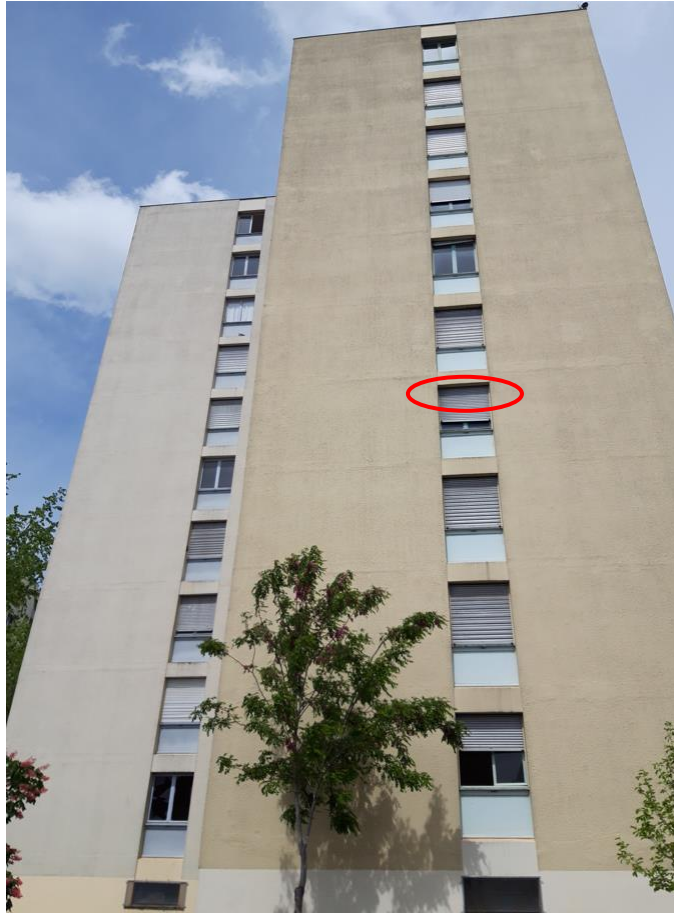
Figure 2 : Façade sud du bâtiment n°7 (Sarcelles) dans lequel une colonie de 36 Pipistrelles communes à été localisée dans le volet roulant du 4^{ème} étage

Lors du 1^{er} passage, une colonie de 36 Pipistrelle commune (*Pipistrellus pipistrellus*) a été localisée dans un volet roulant du bâtiment n°7 (Sarcelles) (figure 1) et 2 gîtes d'individus isolés de Pipistrelle commune (*Pipistrellus pipistrellus*) ont été localisés de manière certaines sur les bâtiments n°15 (Eperviers) et n°36 (Vanneaux) (tableau 2).

Une colonie de 36 Pipistrelles communes (*Pipistrellus pipistrellus*) a été localisée dans le bâtiment n°7 (Sarcelles).

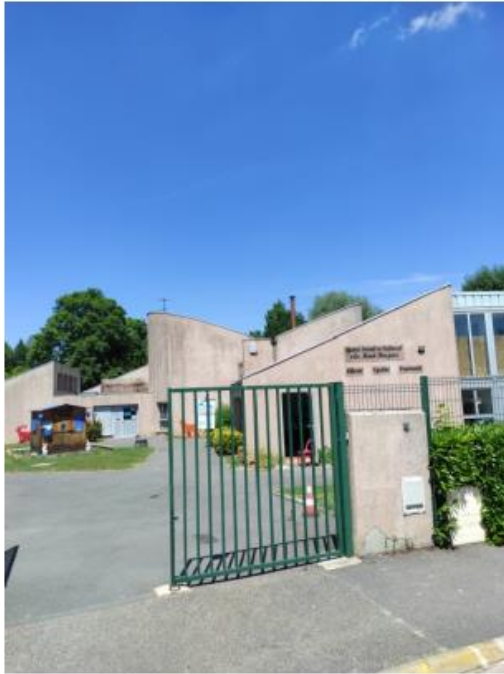
1 gîte à chiroptère en façade principale
du centre social du Mont Berjon

Installation de 1 gîte à chauves-souris hiver Schwegler, référence 1WQ	Posé en avril 2021		200 €
		Acquisition de 12 gîtes pour installation future sur les nouveaux bâtiments qui seront construits	Acheté et attente des nouvelles constructions	A préciser	1 300 €
	Mesures d'accompagnement	Accompagnement par un spécialiste du Conservatoire d'espaces naturels de Champagne-Ardenne (CENCA) : <ul style="list-style-type: none"> ▪ présence pour l'installation des gîtes artificiels ▪ participation aux réunions en lien avec les travaux (minimum 3 réunions) ▪ suivi de l'efficacité des mesures sur 3 ans 	4 visites saisonnières : un passage en période d'hibernation (janvier / février), un passage en période de transit printanier (avril / mai), un passage en période estivale (juin / juillet) et un passage en période de transit automnal (septembre / octobre) Prochain passage en 2024		5 200 €

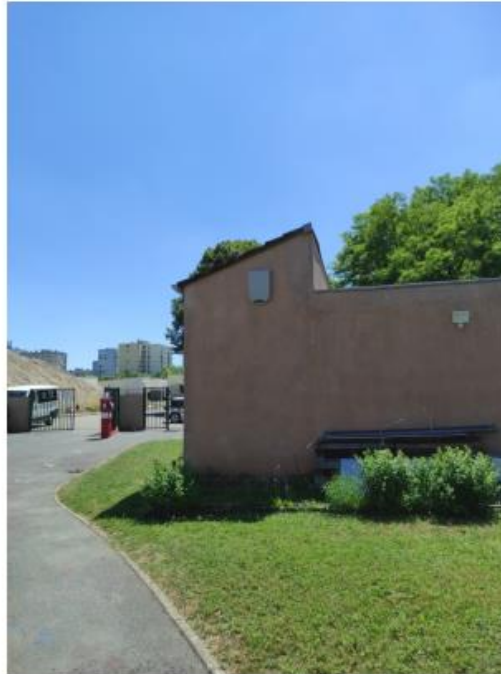
1 gîte à chiroptère au centre social du
Mont Berjon

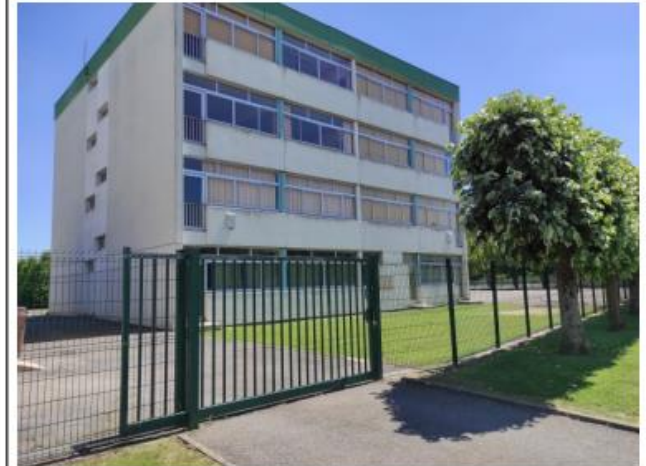
2 gîtes à chiroptère sur la façade
principale de l'école Louis Pasteur
