Demande de dérogation espèces protégées relatives à la réalisation des travaux de rénovation de la toiture 27 Avenue Roger Salengro à Mulhouse

Présentation du projet :

Rénovation de la toiture (brisis en ardoise) et remplacement des gouttières sur les façades nord (cour intérieure) de l'immeuble 27 Avenue Roger Salengro à Mulhouse (Photo 1).

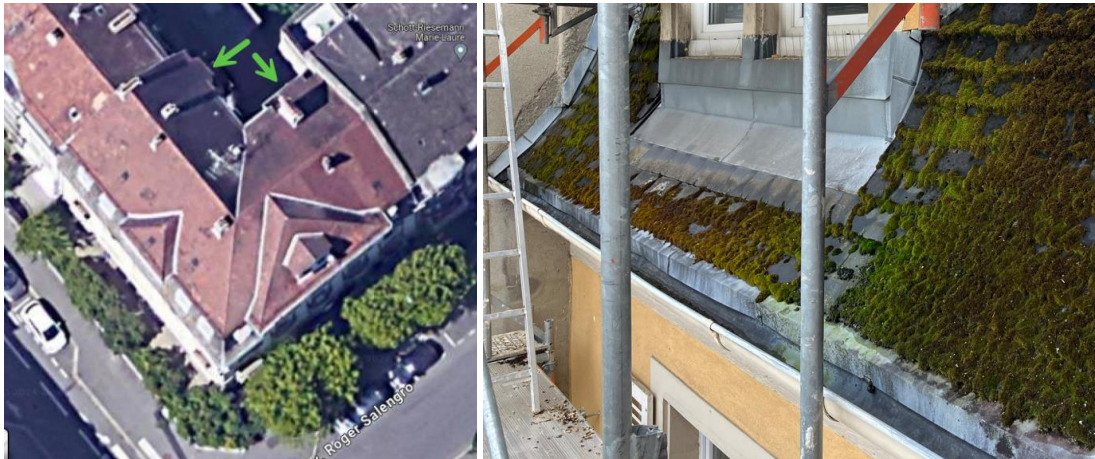
Photos 1 et 2 – Orientation des façades concernées et états des brisis.

La toiture est âgée probablement de ~40 ans. Les ardoises du brisis sont en fibrociment contenant de l'amiante. Les ardoises ont tendance à tomber en raison de la corrosion des crochets (Photo 2).

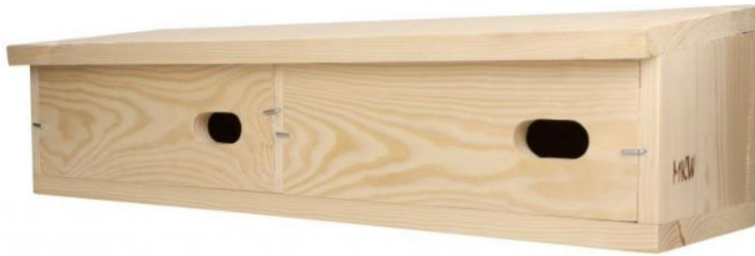
Photo 3 : Type de nichoir double à implanter

Comme mesures compensatoires, 3 nichoirs doubles (photo 3) seront installés à l'aplomb de la corniche (Illustration 5) : deux sur la façade nord-est et un sur la façade nord-ouest.
