ANALYSE DE L'IMPACT RESIDUEL DU PROJET DE REHABILITATION DE LA DIGUE DE FOUCHY SUR LA MULETTE EPAISSE ET SON HABITAT

ANNEXES

REHABILITATION DE LA DIGUE DE FOUCHY
Inventaire des mollusques grands bivalves d'eau douce

Rapport d'étude, le 14/05/2019

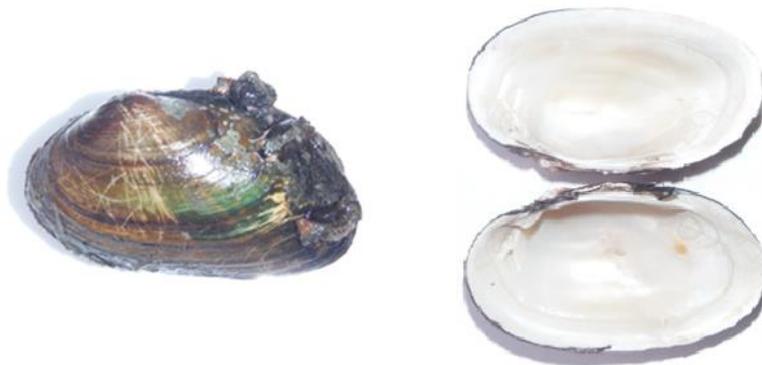
Figure 2: Mulette épaisse *Unio crassus*, face externe et interne de la coquille

Chez les mollusques de la famille des Unionidae, les valves lors de leur fermeture sont centrées par un système de charnière composée de deux dents cardinales sur la valve de gauche et une dent cardinalie sur la valve de droite, ainsi que par des dents latérales placées sous le ligament. La disposition et la forme de ces dents est caractéristique chez chaque espèce. Chez *Unio crassus*, les dents cardinales de la valve gauche, sont comprimées latéralement et séparées par une fourche profonde et oblique. La dent cardinalie postérieure est toujours plus développée. La dent cardinalie de la valve droite est élevée et denticulée (Figure 2).

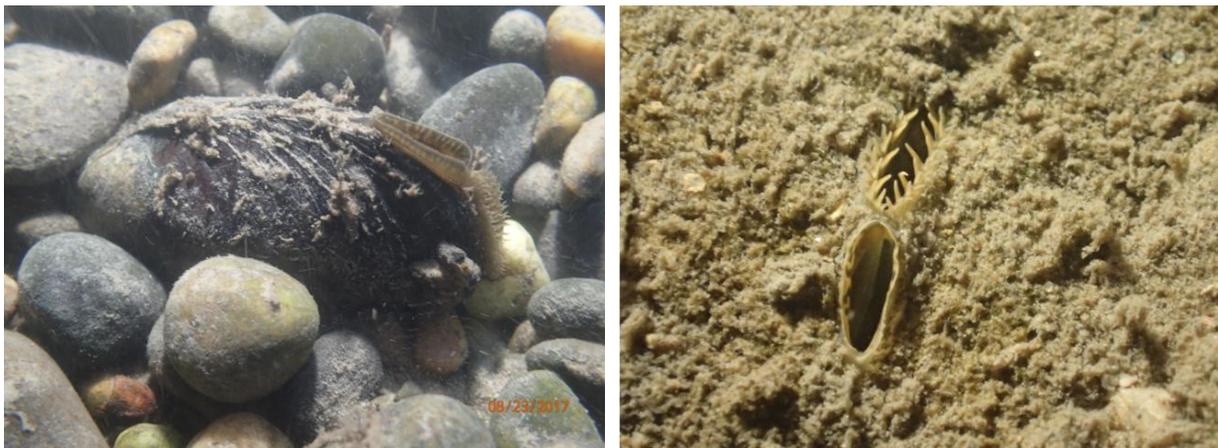
Figure 3 : Occupation des substrats galet et vase par *Unio crassus* au stade adulte - L'Ischert (67) 2017

Unio crassus est très sédentaire mais peut réaliser des déplacements horizontaux de plusieurs mètres et verticaux de plusieurs dizaines de centimètres (Strayer 2008). Sa capacité de fuite face aux variations des conditions physicochimiques de son environnement est limitée. *Unio crassus* est particulièrement sensible aux fortes variations de niveau d'eau, aux étiages sévères ainsi qu'au piétinement du lit mineur par les bovins. Les substrats instables ne semblent pas convenir à *Unio crassus* (Prié et al, 2007).

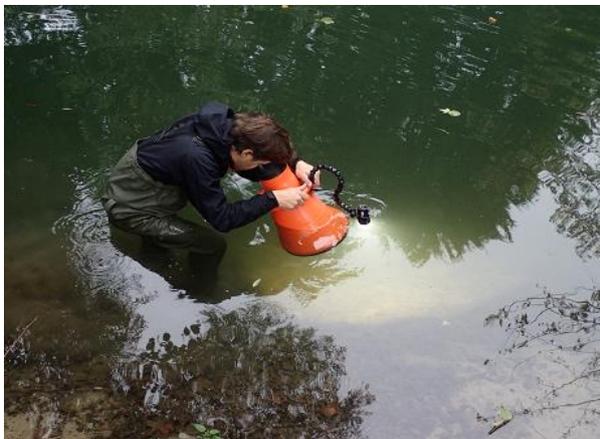
Figure 4 : Prospection en waders - L'III (67) 2017

La recherche des mollusques grands bivalves est essentiellement visuelle. Lorsque la profondeur de l'habitat observé est inférieure à 1m, la recherche est réalisée à pieds à l'aide d'un aquascope muni d'un éclairage puissant. Si la profondeur moyenne du cours d'eau est inférieure à 1 m, l'opérateur est équipé d'une paire de waders. Pour des raisons de sécurité, si la profondeur moyenne du cours d'eau est supérieure à 1m, l'opérateur est équipé d'une combinaison intégrale étanche.

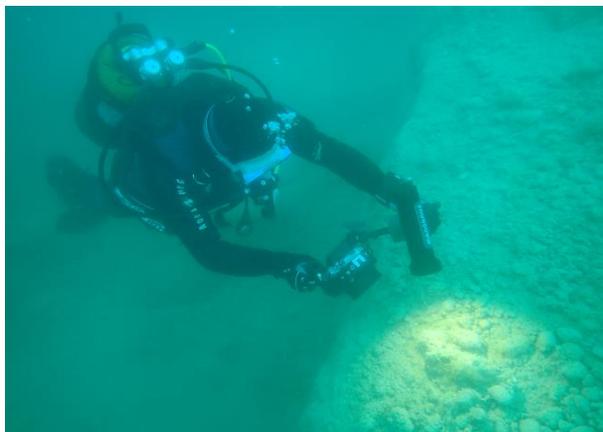
Figure 4 : Prospection en plongée - L'III (67) 2018)

Lorsque la profondeur de l'habitat observé est supérieure à 1m, la recherche est réalisée en plongée subaquatique. Le plongeur est équipé d'une combinaison étanche et d'un masque facial qui lui offrent une bonne protection thermique et sanitaire. Un deuxième opérateur suit l'évolution du plongeur depuis la berge et collecte les informations.

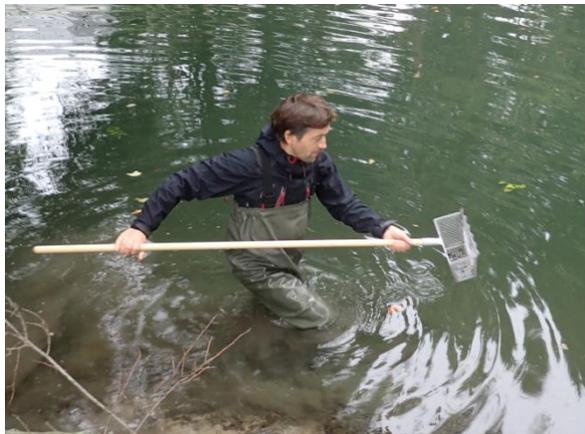
Figure 6 : Prospection au tellinier - L'III (67)2017

Si les conditions de prospection visuelle sont défavorables (profondeur, turbidité ...) une recherche par prélèvement de substrat est réalisée en complément. L'excavation du substrat est réalisée à l'aide d'un tellinier ou d'une pelle et d'un quadrat du type filet surber.

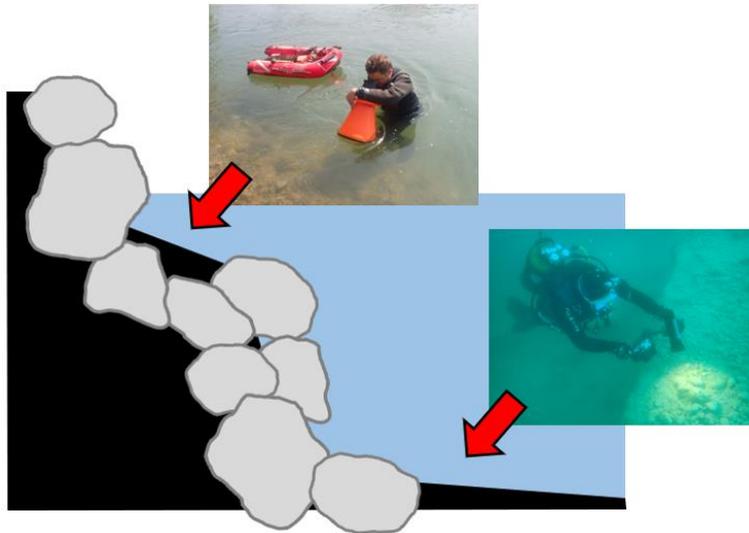
Figure 8 : Haut de berge (aquascope) et pieds de berge (plongée subaquatique)

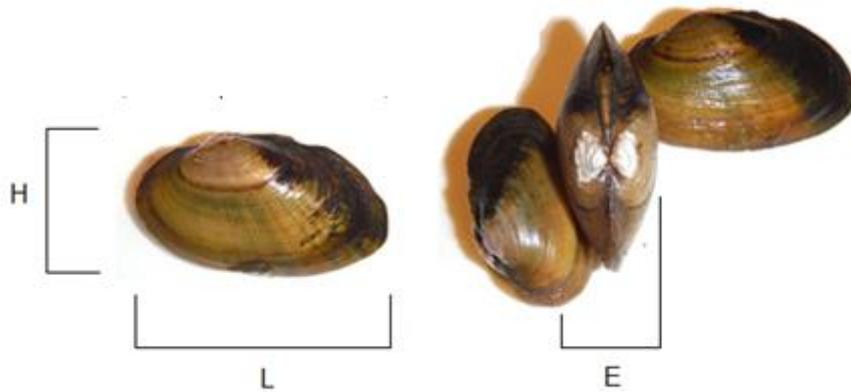
Figure 11 : Données métriques relevées à l'aide d'un pied à coulisse

L : Longueur

H : Hauteur ou Largeur l

- de discriminer les espèces entre elles
- de préciser les données métriques par unité géographique (rivière, bassin versant)
- de caractériser l'impact des conditions de vie du mollusque sur sa morphologie
- de déterminer la répartition éventuelle en cohortes (classe d'âge)

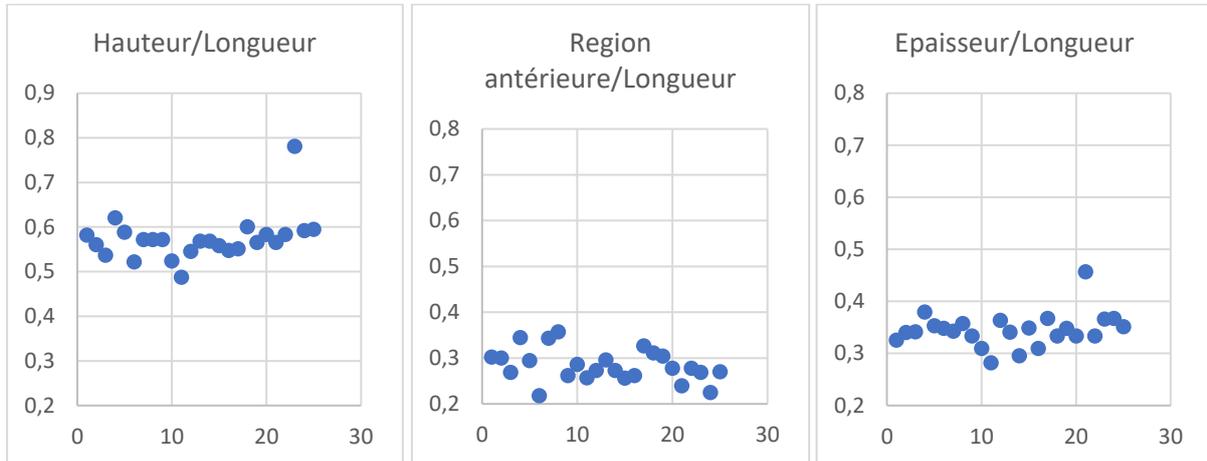
Figure 14 : Biométrie des mulettes

L'analyse de la biométrie des 43 mulettes nous indique :

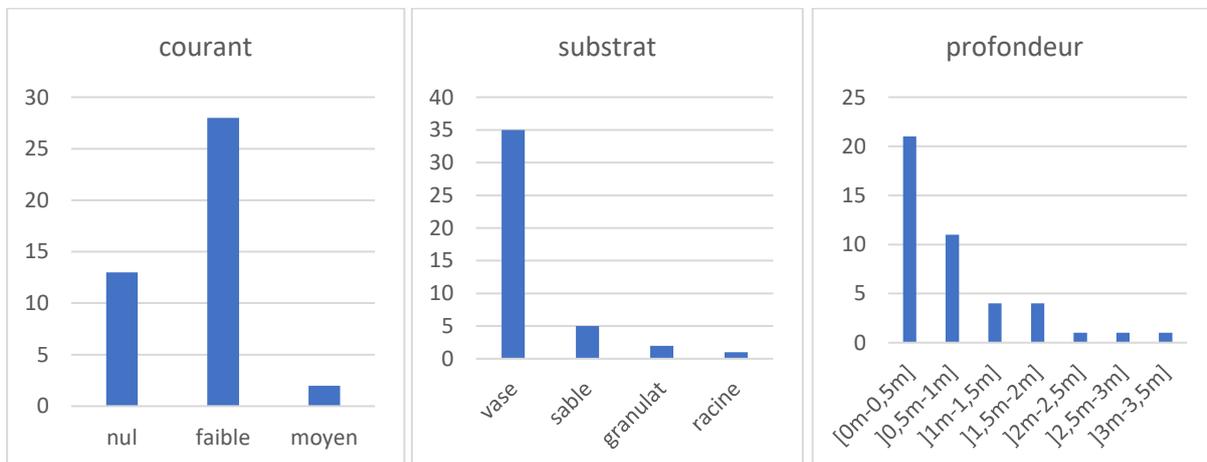
81% de mulettes ont été trouvées dans le substrat vase. 95% des habitats étaient caractérisés par un courant faible voir nul. La profondeur à laquelle furent trouvées les individus est comprise entre 0,10m (N°7) et 3,4m (N°39). 77% des mulettes ont été observées à une profondeur inférieure à 1m.

Figure 15 : Caractéristique de l'habitat

Unio crassus a été systématiquement découvert dans des habitats peu courants et envasés, protégés du flux principal du cours d'eau.

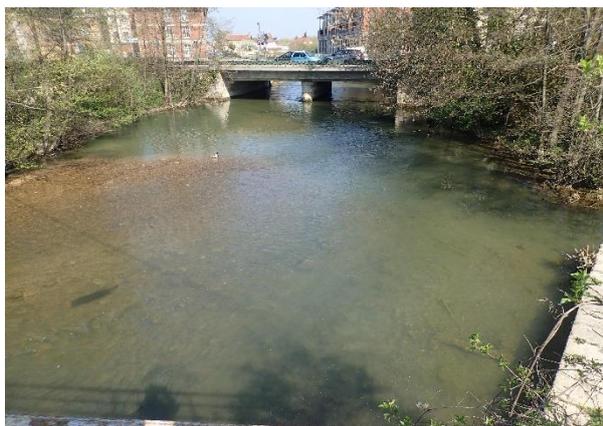
La zone 11 est intéressante pour débuter les prospections car elle présente un large panel d'habitats aquatiques. Un radier de qualité borde un faciès de type plat courant et une fosse envasée.

Figure 18 et 19 : Diversité d'habitat dans la zone 11

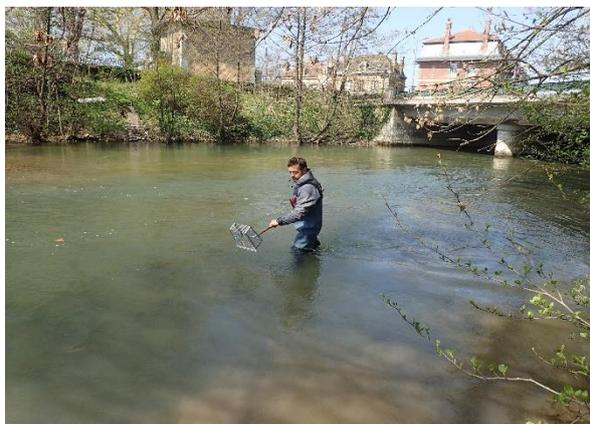
Figure 21: Prospections au tellinier

La première moule épaisse découverte présentait un « camouflage » efficace. Des prélèvements de substrat à l'aide du tellinier ont donc été réalisés en complément dans les différents habitats.

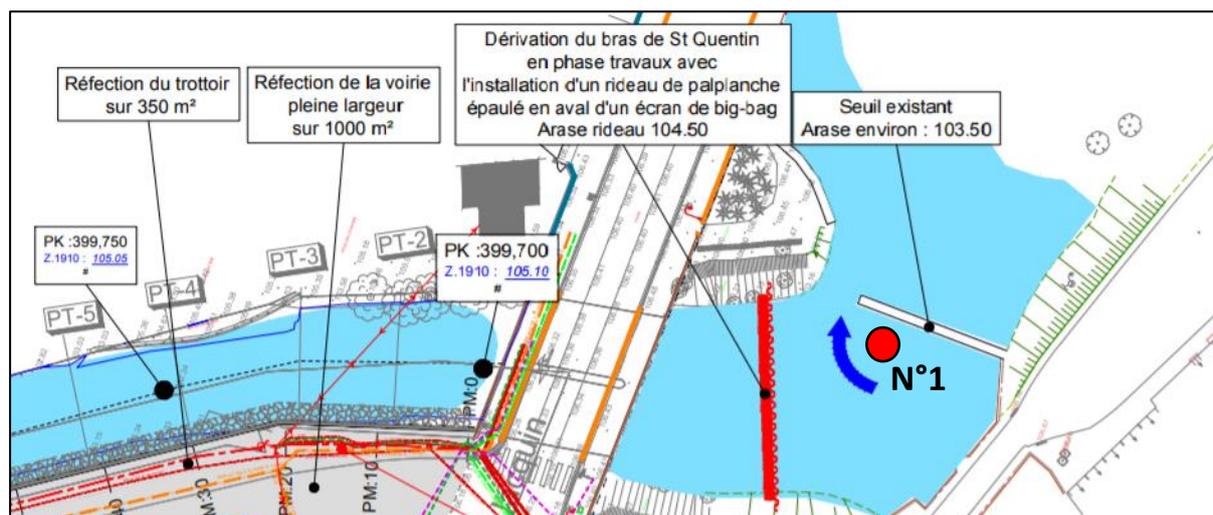
Figure 22 : Travaux zone 11

7.1.4. Zone 11 - TH01 - Enjeux, impacts du projet et mesures d'insertion Environnementales

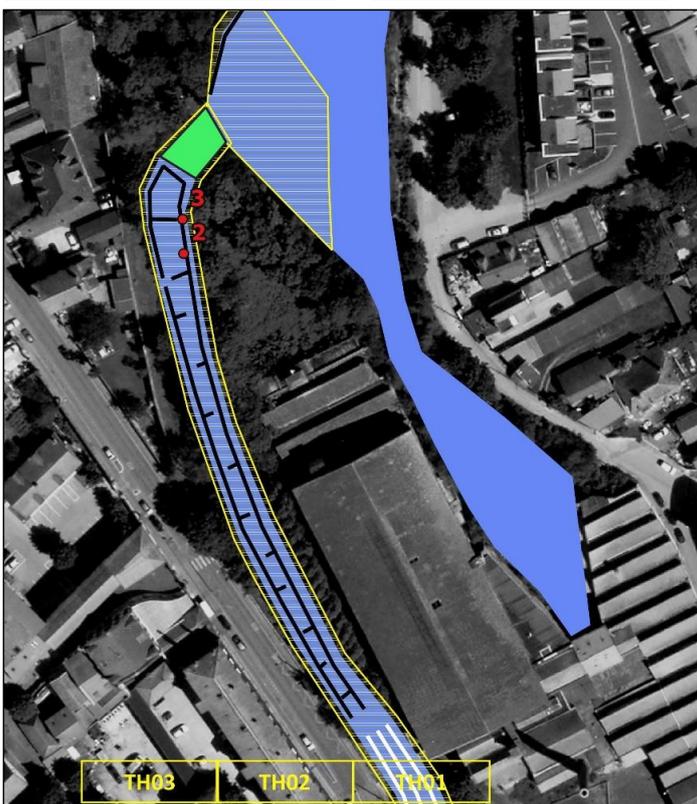
PROJET : Digue de Fouchy Zone 1.2 - TH02-TH03

Temps de prospection		Linéaire	320m	Superficie	480 m ²	30 % Stot
----------------------	--	----------	------	------------	--------------------	-----------

TRAVAUX : Emprise sur le lit mineur

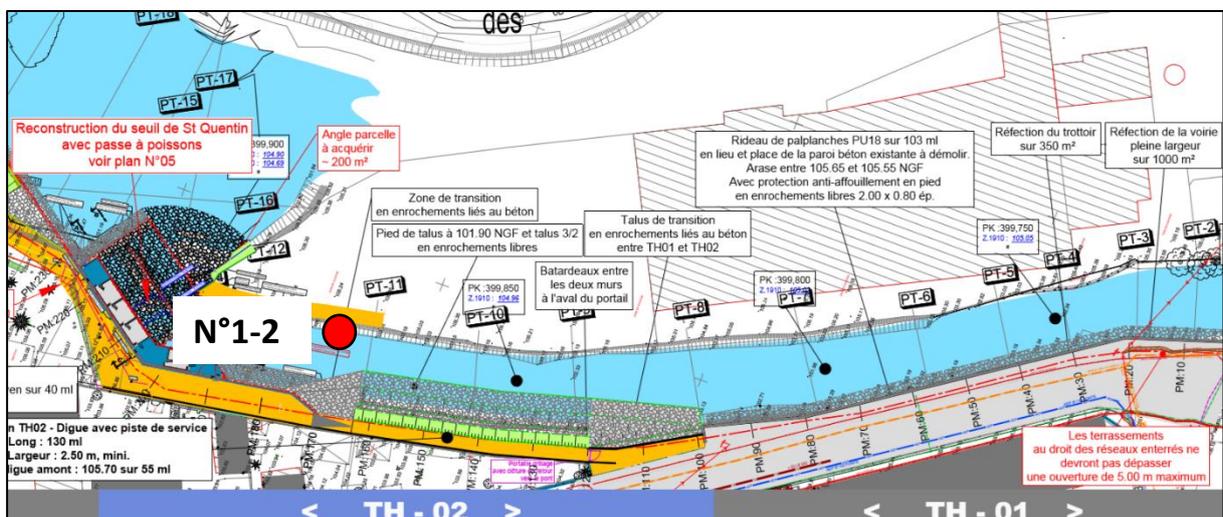
Figure 25 : Travaux zone 12

7.2.4. Zone 12 - TH02 TH03 - Enjeux, impacts du projet et mesures d'insertion environnementales

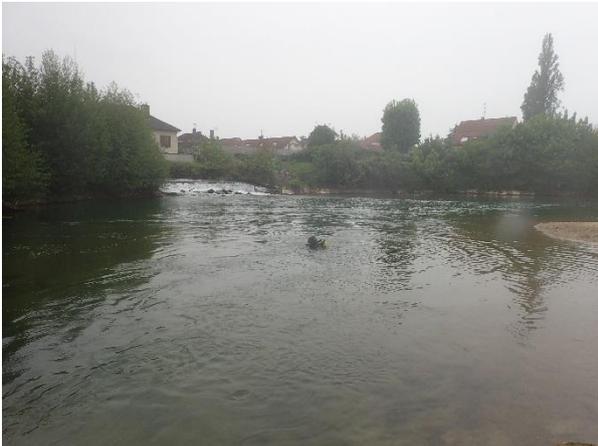
Figure 26: Fosse à l'aval du seuil Saint Quentin

La zone d'emprise du futur seuil de Saint Quentin et de sa passe à poissons fut totalement explorée à l'aquascope et en plongée subaquatique. Cet espace présente une profondeur maximale de 2,5m. Le substrat essentiellement vaseux et formé d'amas de matières organiques en décomposition est fortement colonisé par la corbicule asiatique.

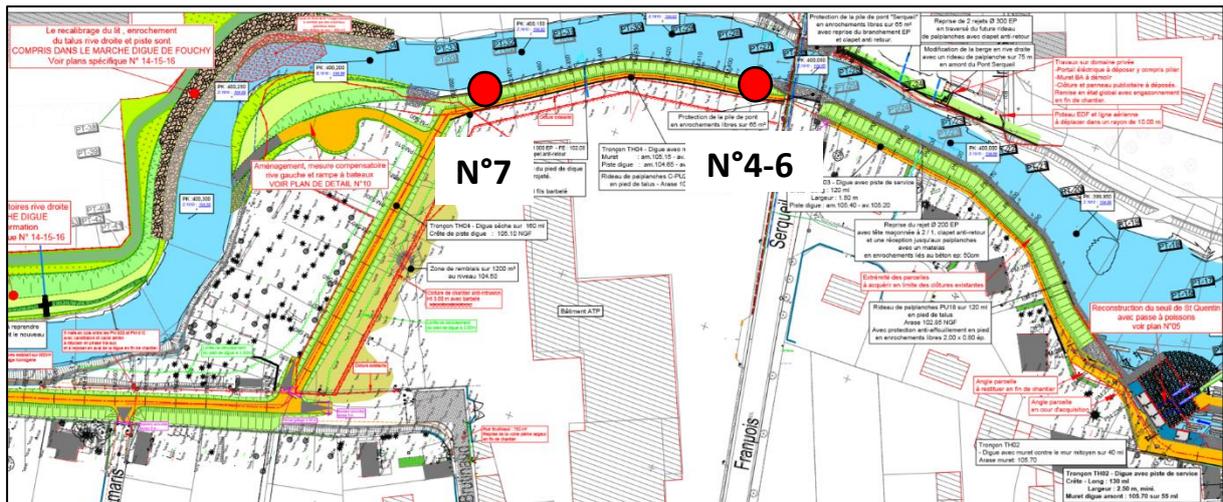
Figure 30 : Travaux zone 21

7.3.4. Zone 21 - TH03 TH04 - Enjeux, impacts du projet et mesures d'insertion environnementales

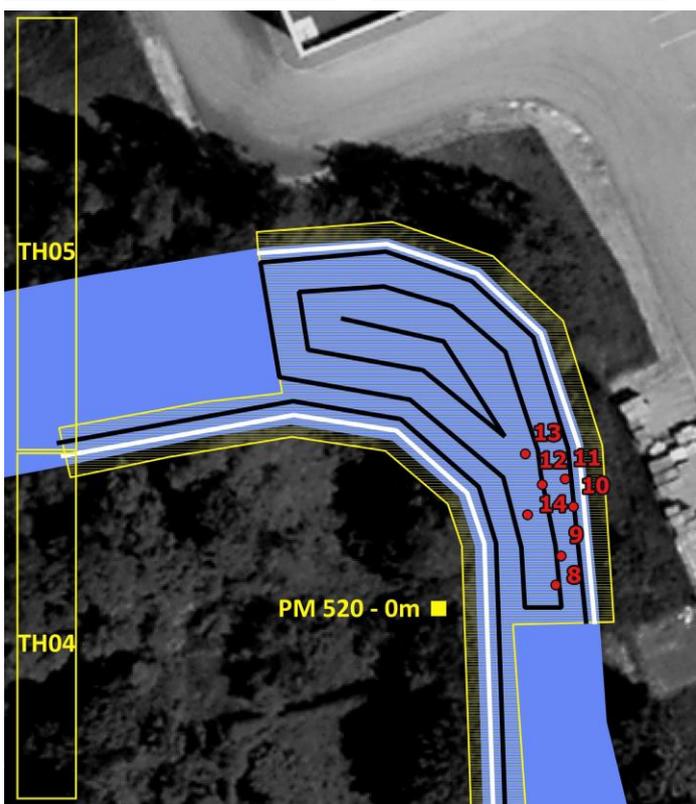
PROJET : Digue de Fouchy Zone 22 - TH04 TH05

Temps de prospection	45'	Linéaire	200m	Superficie	300 m ²	38 % Stot
----------------------	-----	----------	------	------------	--------------------	-----------

TRAVAUX : Emprise sur le lit mineur

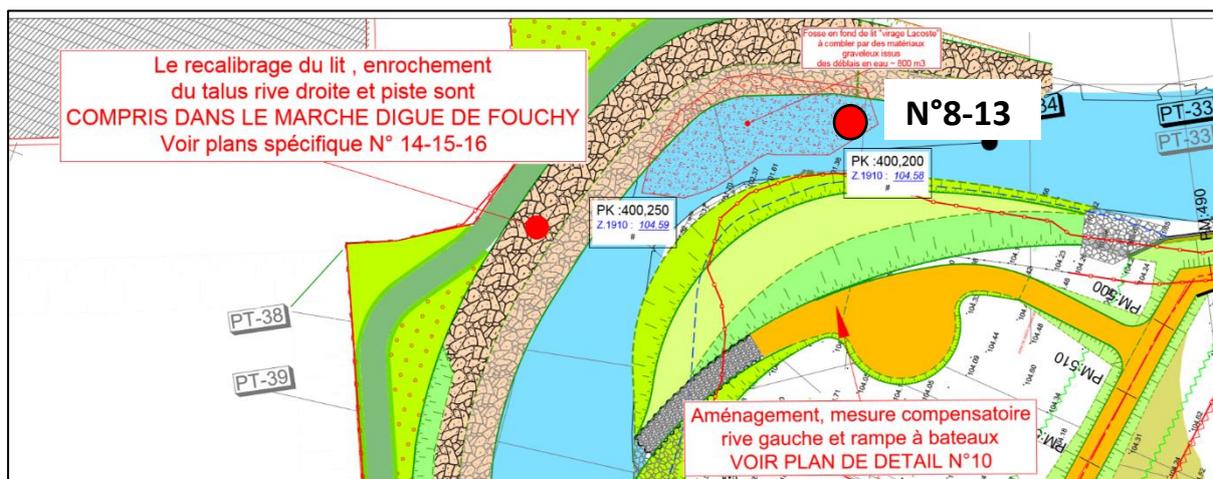
Figure 33 : Travaux zone 22

7.4.4. Zone 22 - TH04 TH05 - Enjeux, impacts du projet et mesures d'insertion environnementales

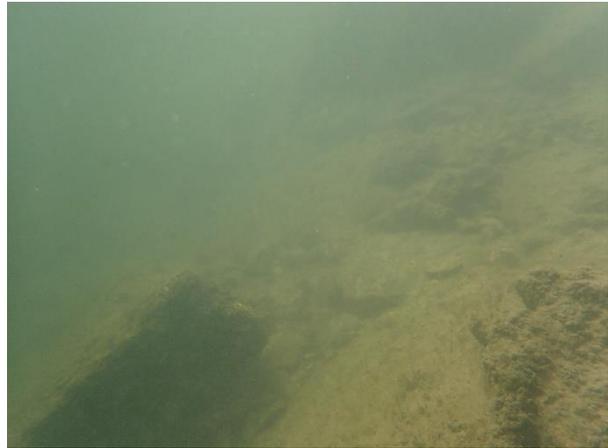
Figure 35 : Nature de la rive zone 3

La digue de Fouchy maintient la concavité du méandre qui borde la société Solodi. La rive gauche est soumise à de fortes contraintes et les habitats propices à *Unio crassus* sont peu nombreux. Les espaces entre les enrochements sont comblés par des granulats plus ou moins grossiers couverts de concrétions calcaires. Les bryophytes recouvrent partiellement les enrochements.

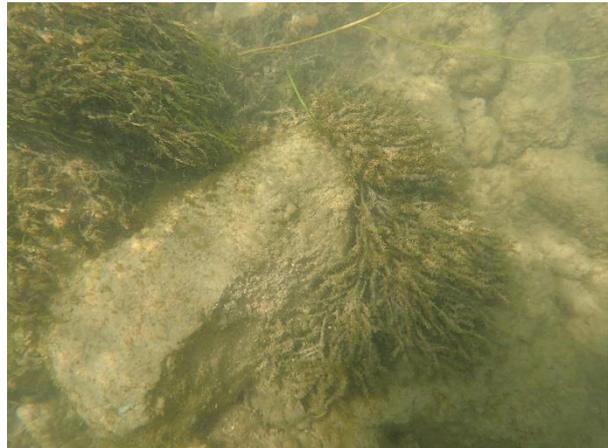
Une mulette épaisse fut toutefois découverte abritée par un bloc au pied de la descente à bateaux.

Figure 37 : Habitat de la mulette N°15

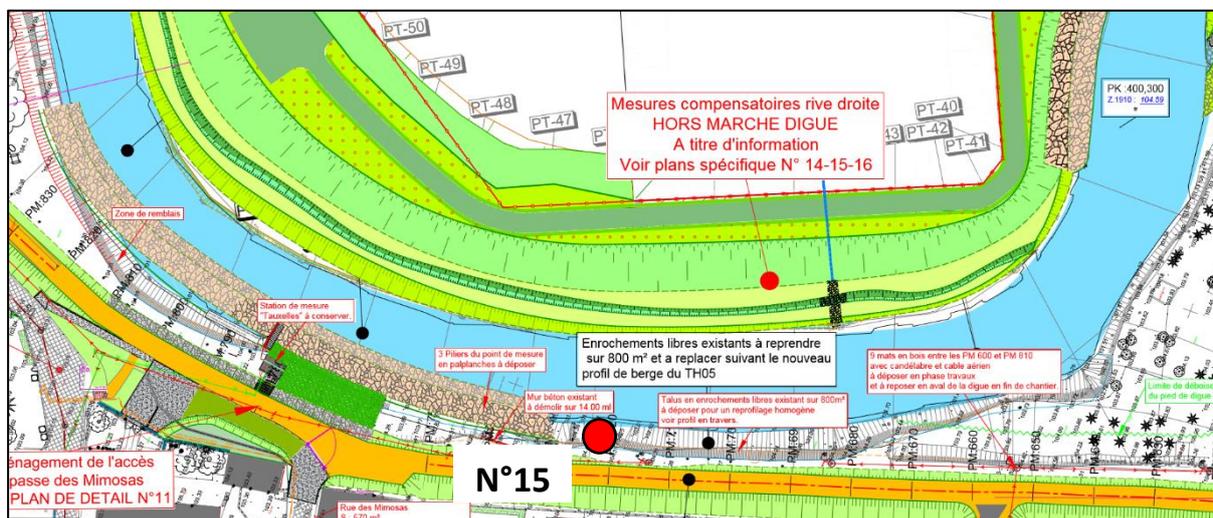
Figure 38 : Travaux zone 3

7.5.4. Zone 3 - TH05 TH06 - Enjeux, impacts du projet et mesures d'insertion Environnementales

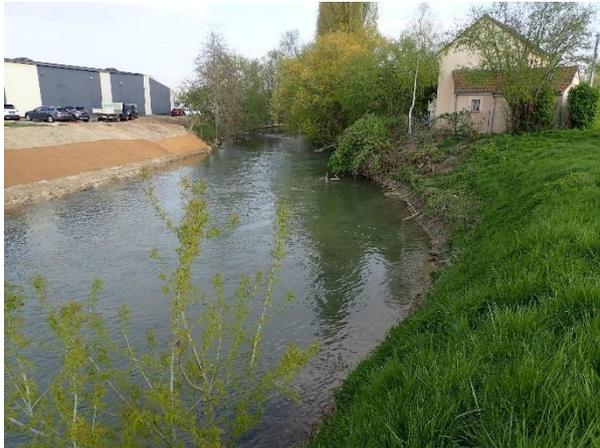
Figure 39 : Habitat mulette N°16 à 22

Comme souligné au chapitre 7.6.2, les 8 mulettes N°16 à 23 sont localisées sur une étendue de sable dont l'existence est conditionnée par un contre-courant. Il est très probable que les travaux programmés à l'amont et à l'aval de la zone 41 entraînent une modification des conditions hydrauliques et la disparition de l'étendue de sable. Il est donc proposé une pêche de sauvetage des naïades plutôt qu'une annulation du projet dans la zone 41 (mesure d'évitement) qui de surcroît constituerait une zone de fragilité dans la digue.

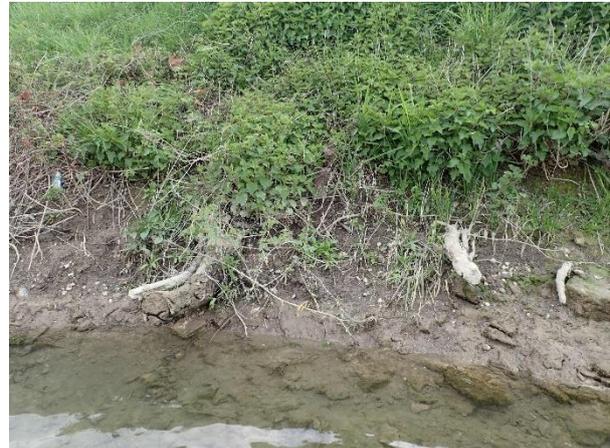
Figure 40 : Limite amont repérée en berge

Les 8 mulettes N°16 à 22 se concentrent à l'amont de la zone 41 dans un habitat marginal d'environ 3m de large et 10m de long. Cet habitat est caractérisé par un contre-courant faible voir nul, une profondeur maximale de 0,7m et un substrat vaseux. La limite aval de cet espace est marquée par la présence en berge d'une racine tronçonnée.

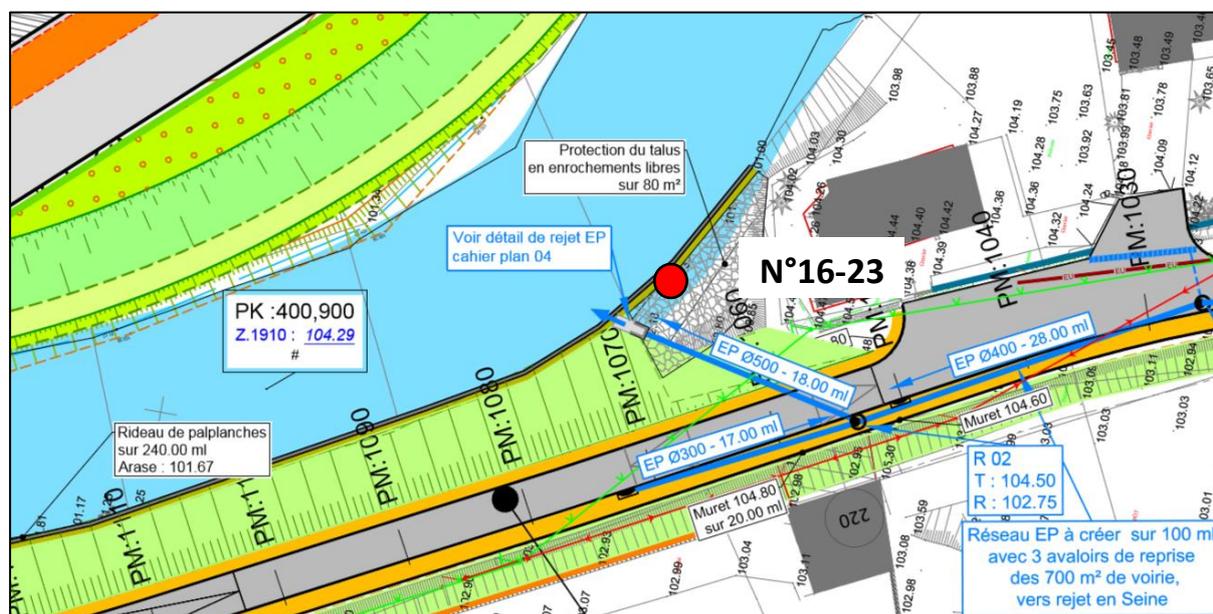
Figure 43 : Travaux zone 41

7.6.4. Zone 4 - TH07 - Enjeux, impacts du projet et mesures d'insertion environnementales

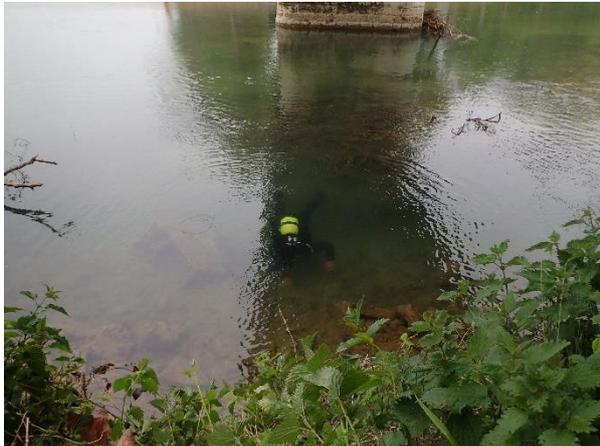
Figure 44 : Habitat mulettes N°24 à 28

Un amas de litières s'accumule en rive gauche sous le pont de la voie ferrée. Une veine d'eau borde toutefois la digue de Fouchy et constitue un étroit chenal de 2m de profondeur explorée en plongée subaquatique. Les 5 mulettes N°24 à 28 ont été découvertes à cet endroit. Les 2 mulettes N°29 et 30 occupaient un habitat plus profond et lenthétique à l'aval.

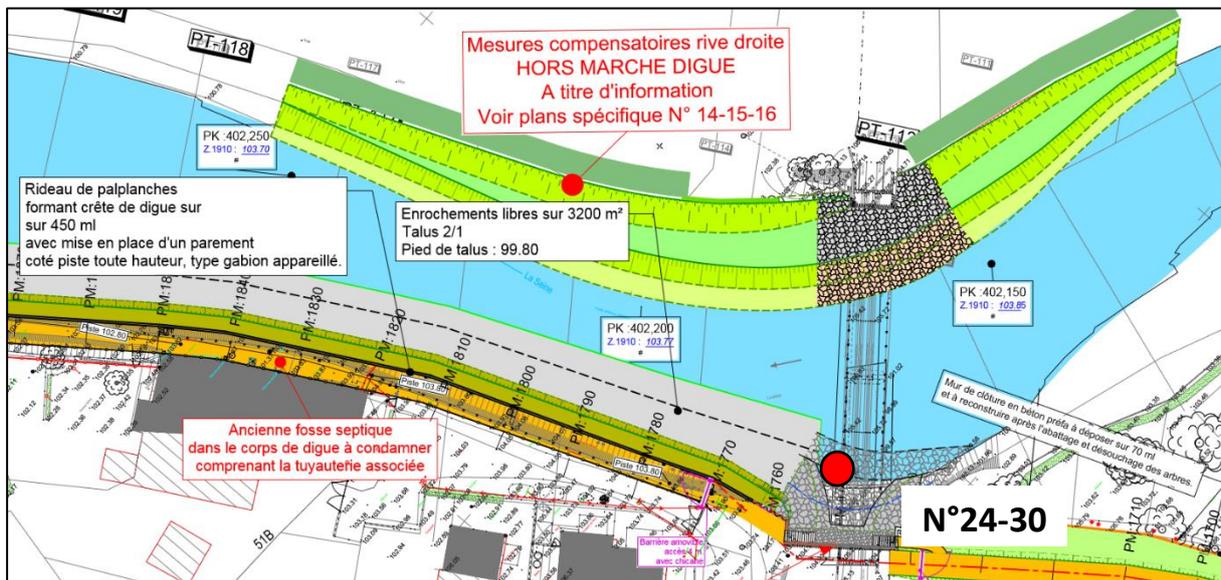
Figure 46 : Travaux zone 51

7.8.4. Zone 51 – TH10 - Enjeux, impacts du projet et mesures d'insertion
 Environnementale

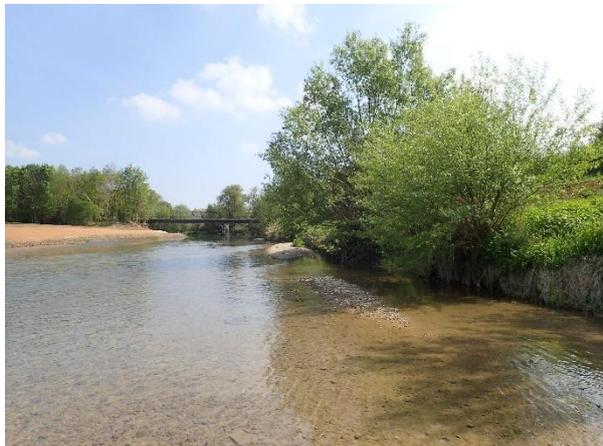
Figure N°47 : Banquette de granulats en pieds de berge

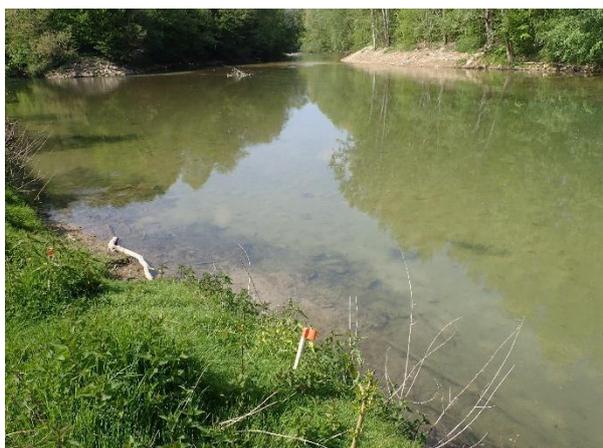
Figure 49 : Aval zone 52

La partie aval du linéaire présente un lit mineur élargi. Le faciès est du type plat lent caractérisé par un substrat sablo-vaseux.

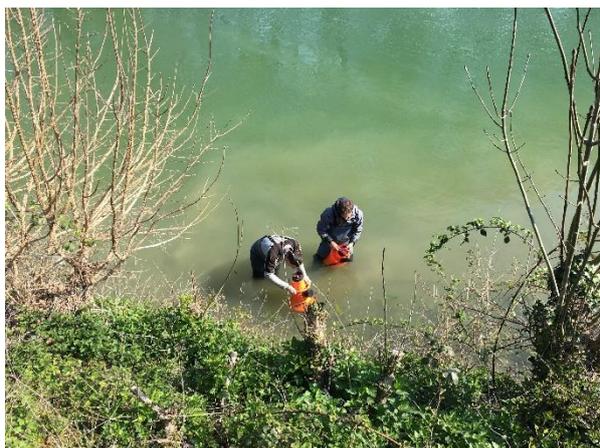
Figure 50 : Inspection des berges aval zone 52

L'emprise moyenne des travaux dans le lit mineur est de 5m. 2 passages ont donc été réalisés avec l'aquascope sur la totalité du linéaire. Le premier passage avait pour objectif d'inspecter la berge et le pieds de berge. Il fut réalisé le vendredi 12 avril 2019. Monsieur Presse Tony du Service Départemental de l'AFB de l'Aube accompagna Romain Colin dans son inventaire. Le second passage réalisé le jeudi 02 mai fut consacré à l'exploration du fond du lit à une distance approximative de 3 à 4 m de la berge. Aucune mulette ne fut découverte à cette occasion.

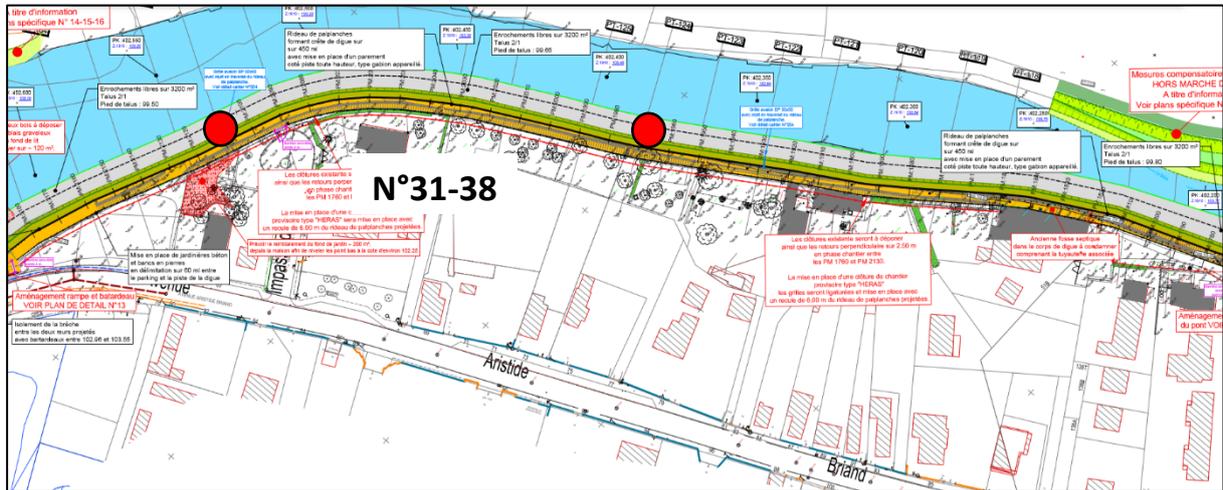
Figure 51 : Travaux zone 52

7.9.4. Zone 52 - TH10 TH11- Enjeux, impacts du projet et mesures d'insertion environnementale

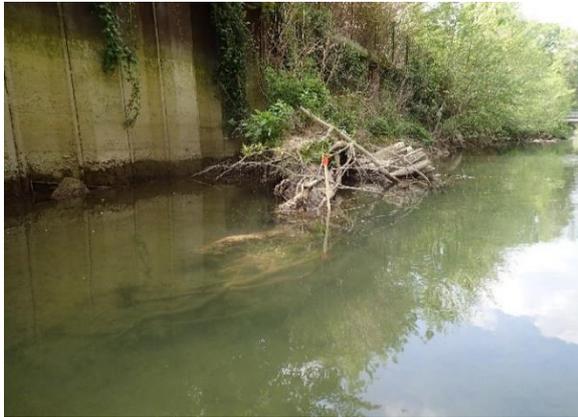
Figure 52 : Habitat moules N°42 et 43

La digue de Fouchy est ici constituée par un rideau de palplanches dans sa partie avale et par des enrochements libres dans sa partie amont. Les moules N°42 et N°43 furent découvertes à proximité d'une souche présente au pied des palplanches. Les moules N°40 et N°41 sont présentes à la jonction entre les palplanches et les enrochements.

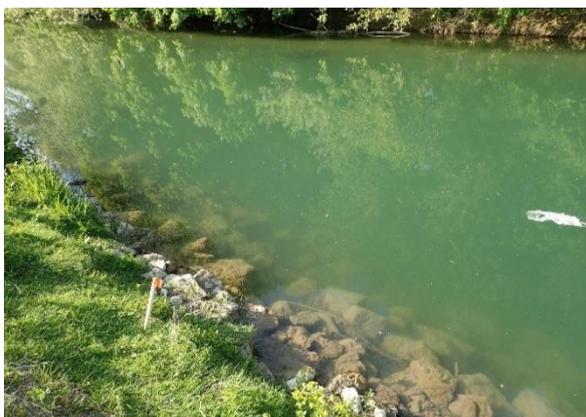
Figure 56 : Habitat moules N°39

La profondeur maximale de la fosse à l'amont de la zone fut de 6,4m. La moule épaisse N°39 fut découverte à 3,4m de fond en pieds de berge en rive gauche (photo ci-dessous).

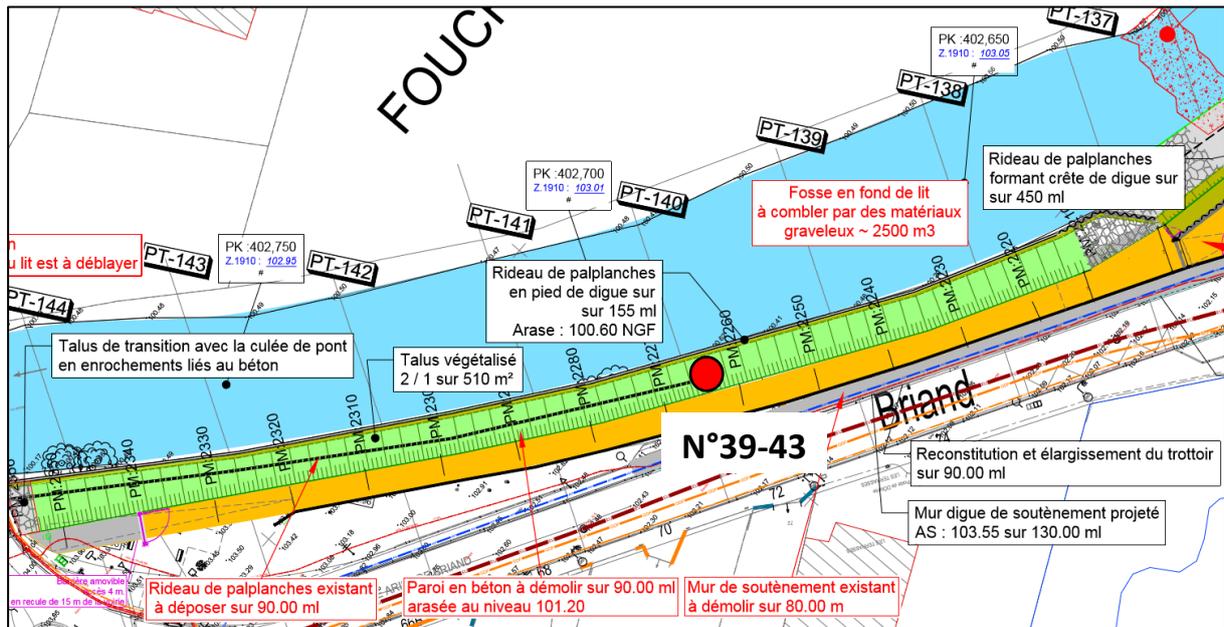
Figure 58 : Travaux zone 53

7.10.4. Zone 53 - TH10 TH11 - Enjeux, impacts du projet et mesures d'insertion environnementale

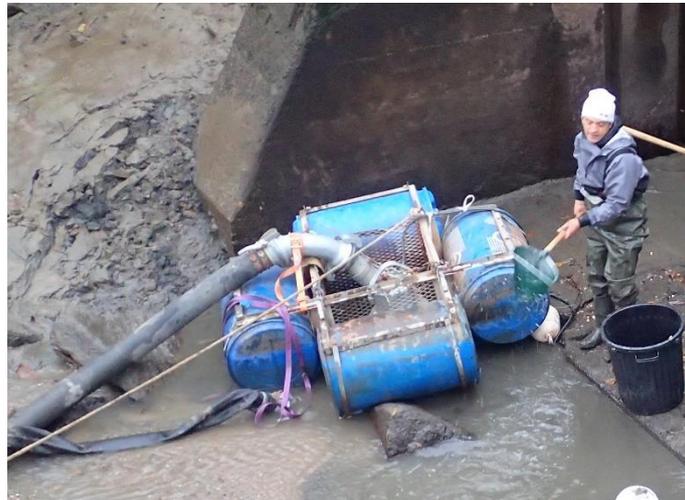
Figure 59 : Pompe flottante - L'III (67) 2018

Un laps de temps de 60 min sera respecté entre la fin de la mise à sec du bras de Saint Quentin et le premier passage des pêcheurs. En effet, les moules sortent du substrat et amorcent un déplacement après plusieurs dizaines de minutes d'assec et sont facilement repérables. Tous les poissons rencontrés sont également pêchés.

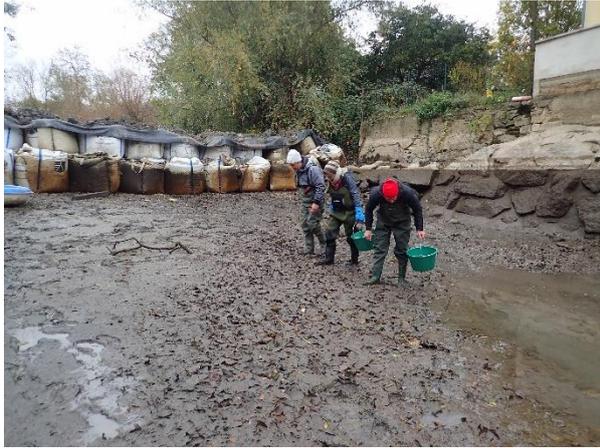
Figure 62 : Sauvetage sur assec - L'III (67) 2018

Les 8 pêcheurs se déplaceront côte à côte de l'aval vers l'amont et ramasseront les moules et poissons rencontrés. Cette opération sera répétée à trois reprises. Un laps de temps de 60 minutes sera respecté entre chaque passage de façon à permettre aux moules toujours enfouies ou piétinées durant le premier passage de s'extraire du substrat.

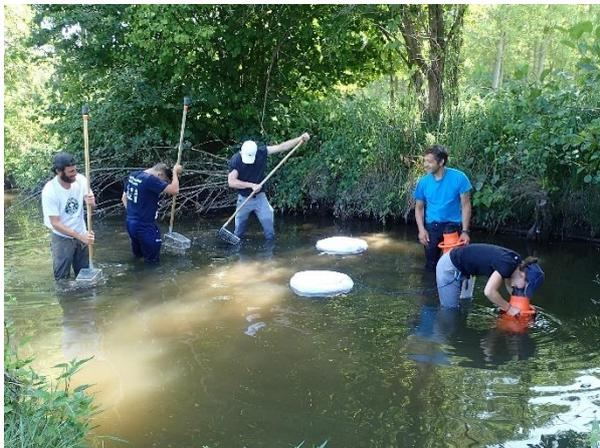
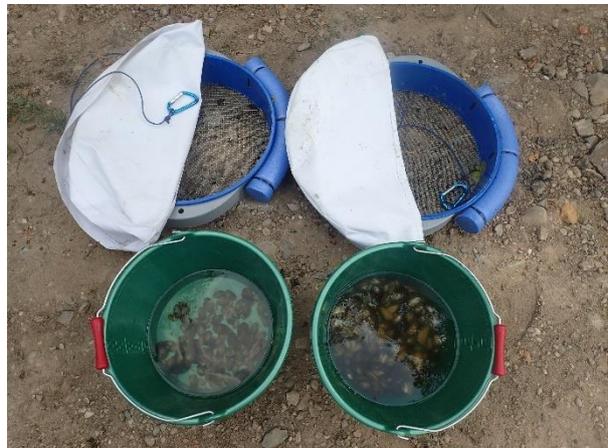
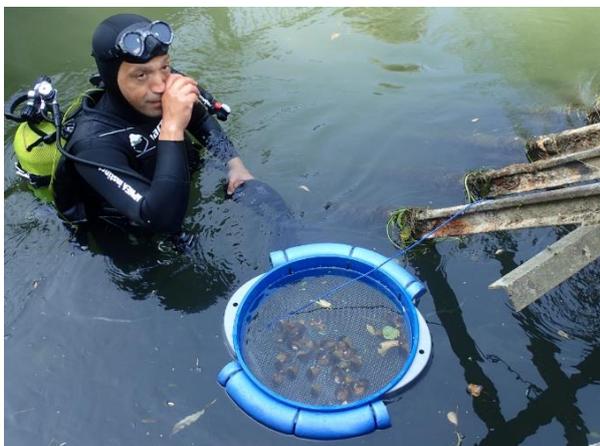
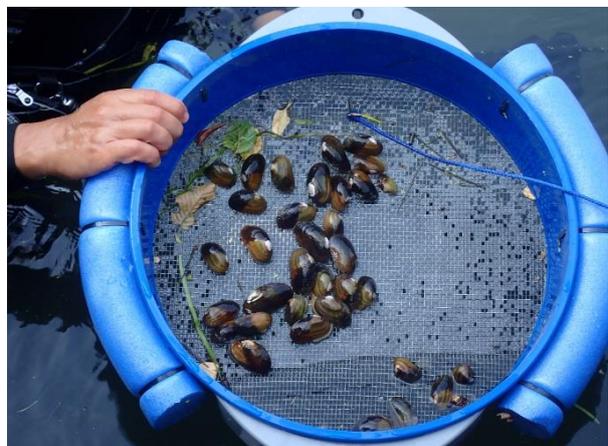
Figure 64 à 68 : Pêches de sauvetage dans un cours d'eau - L'Andlau et l'III (67) 2018

Les pêches de sauvetage des moules découvertes au droit de la digue de Fouchy seront menées par le référent malacologue. Ce travail sera réalisé à pieds ou en plongée subaquatique. Les moules collectées seront positionnées dans un filet flottant couvert d'une housse le temps de l'opération puis seront placées dans un seau pour être convoyées vers le site de transfert. Un rapport de pêche de sauvetage détaillera le déroulement des opérations.

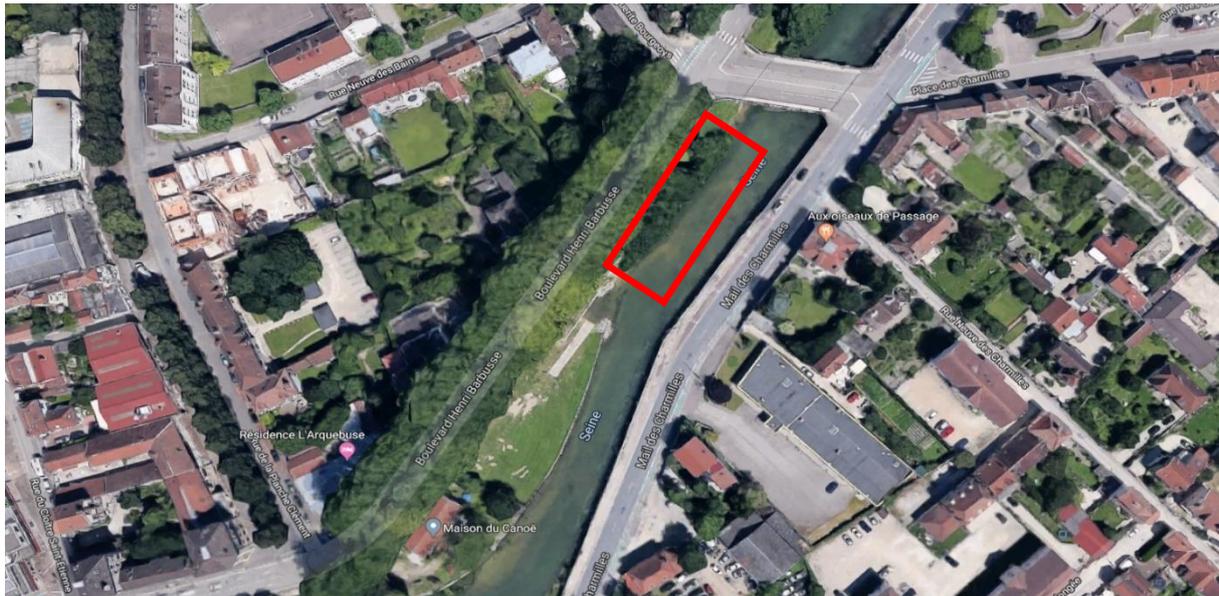
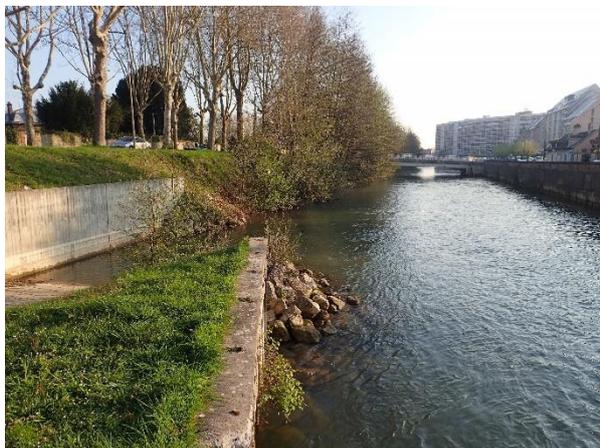
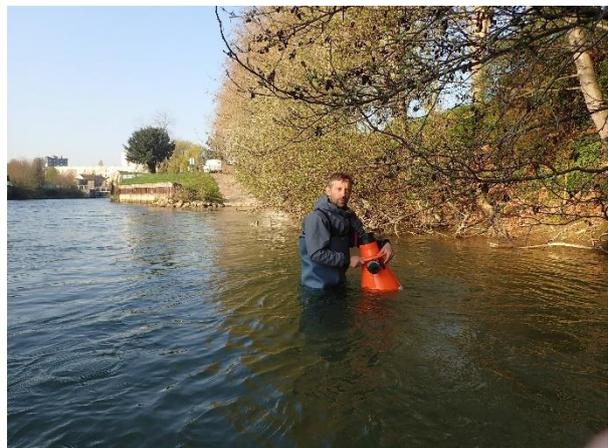
Figure 70 à 72 : Localisation et illustration du site de transfert

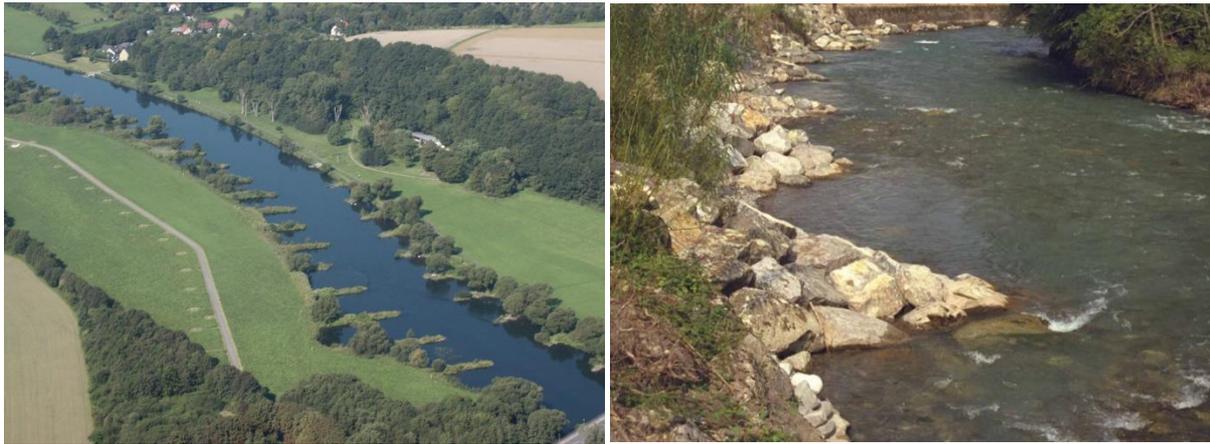
Figures 73 et 74 : Epis en enrochement - Images issues d'un document de l'Ecole Polytechnique de Lausanne (CH)

Zone amont: La Seine est bordée par des habitations en rive gauche et une parcelle agricole en rive droite. Il est proposé de réaliser des épis courts submergés orientés vers l'aval. Les aménagements disposés en rangées ne devront pas destabiliser le radier présent sur la zone et propice à la reproduction des espèces piscicoles lithophyles.

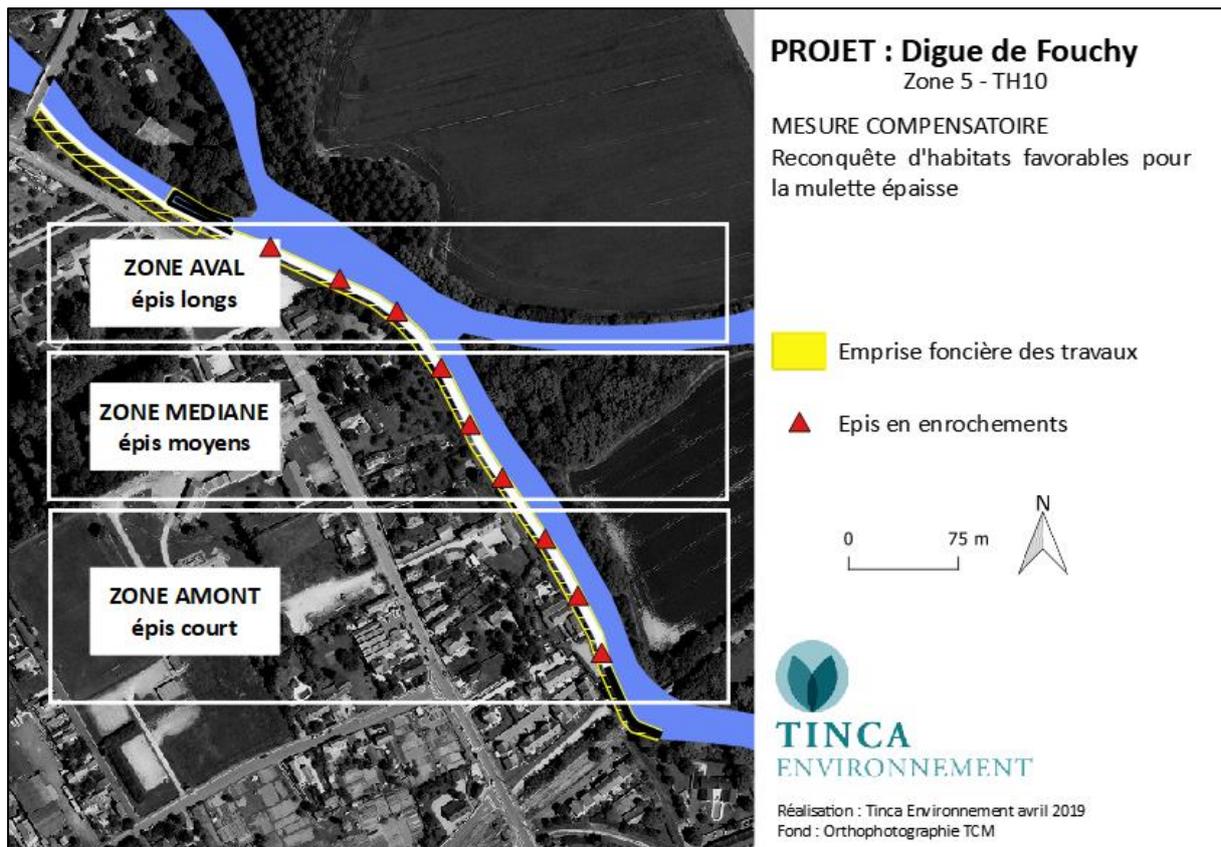
Figure 75 : Mesure compensatoire en TH10

Les étapes de mise en place de ce site « pilote » dans un contexte urbain de cours d'eau endigué sont :

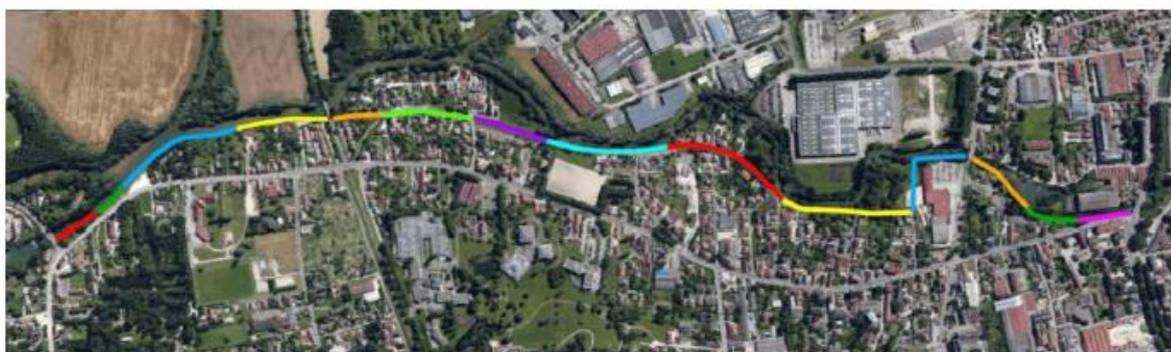
Tronçon	Code couleur	Linéaire (m)	Caractéristiques
1		100	Soutènement vertical très dégradé
2		110	Talus très raide, érosion, animaux fouisseurs
3		150	Talus très raide, forte érosion
4		210	Présence d'une entreprise, pas d'entretien
5		260	Affaissements et irrégularités, ouvrages annexes
6		260	Crête bituminée et carrossable
7		240	Ouvrage dégradé, affaissements
8		150	Digue en remblais, talus enherbés
9		180	Enjeux importants, crête bituminée et carrossable
10		100	Grande largeur, remblais enherbés
11		180	Privatisation, pas d'entretien
12		260	Parement béton, arbuste
13		70	Remblai et enrochements, forte végétation
14		100	Soutènement vertical en maçonnerie

Figure 0-2 : Découpage des tronçons

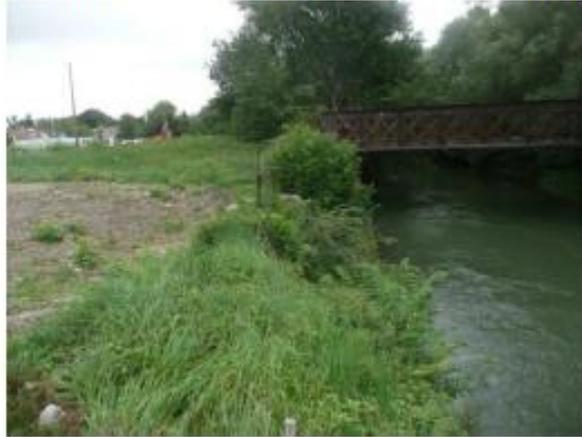
Figure 3-17 - Tronçon 7 - Ouvrage hydraulique

D'une hauteur de 3 m environ, l'ouvrage présente un talus amont très raide et fortement végétalisé. La digue est peu entretenue et des souches d'arbres ainsi qu'une végétation arbustive sont observés. Le talus aval est enherbé et peu pentu. De plus, de nombreux réseaux traversent la digue. La crête est, comme le tronçon précédent, carrossable. Plusieurs zones d'affaissements sont repérées tout au long du linéaire de ce tronçon.
