ANALYSE DE L'IMPACT RESIDUEL DU PROJET DE REHABILITATION DE LA DIGUE DE FOUCHY SUR LA MULETTE EPAISSE ET SON HABITAT

ANNEXES

REHABILITATION DE LA DIGUE DE FOUCHY
Inventaire des mollusques grands bivalves d'eau douce

Rapport d'étude, le 14/05/2019

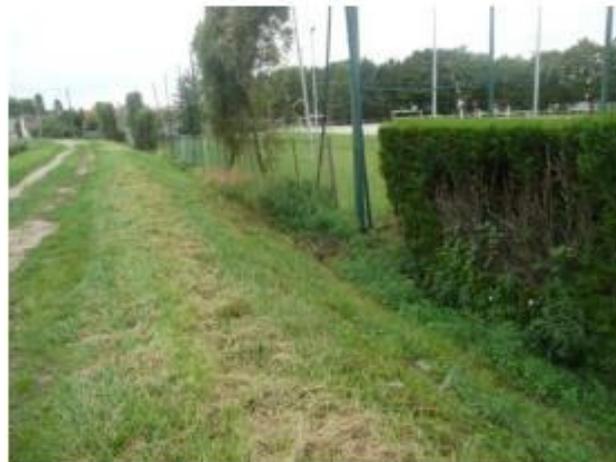
Figure 3-19 - Tronçon 7 - Talus aval

D'une hauteur de 3 m environ, l'ouvrage présente un talus amont très raide et fortement végétalisé. La digue est peu entretenue et des souches d'arbres ainsi qu'une végétation arbustive sont observés. Le talus aval est enherbé et peu pentu. De plus, de nombreux réseaux traversent la digue. La crête est, comme le tronçon précédent, carrossable. Plusieurs zones d'affaissements sont repérées tout au long du linéaire de ce tronçon.

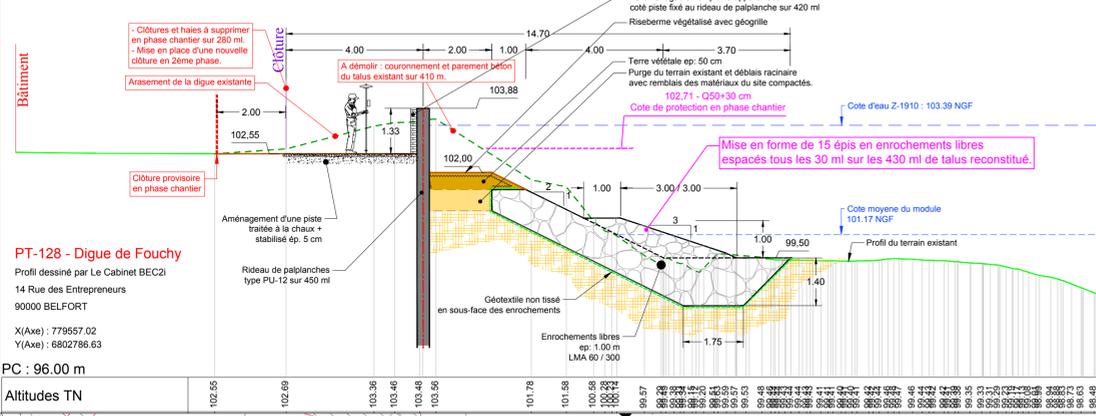
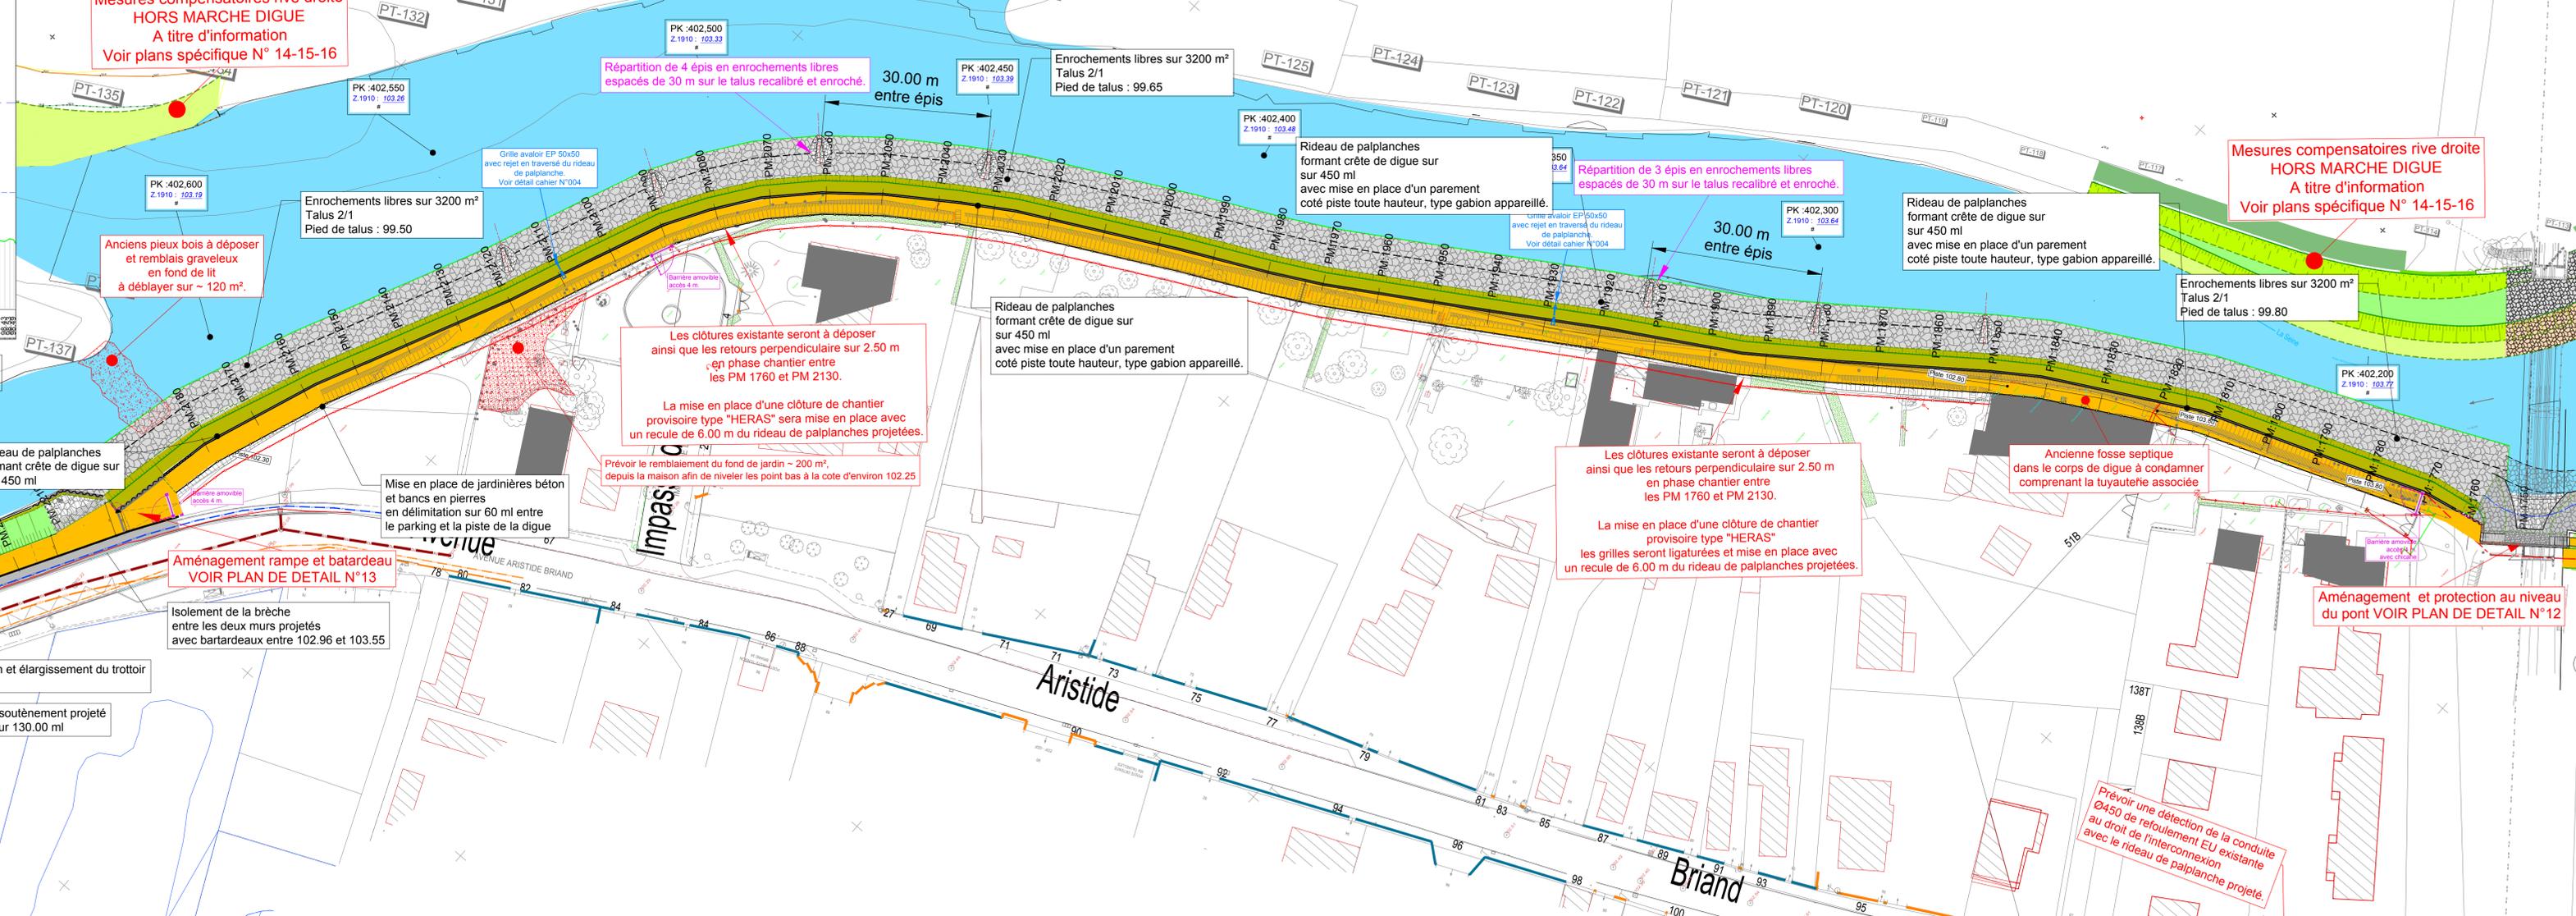
ANNEXE 6 : PLAN MASSE + COUPE DES MICRO-EPIS AU
TH 10

PT-128 - Digue de Fouchy
Profil dessiné par Le Cabinet BEC2i
14 Rue des Entrepreneurs
90000 BELFORT
X(Axe) : 779557.02
Y(Axe) : 6802786.63
PC : 96.00 m
Altitudes TN

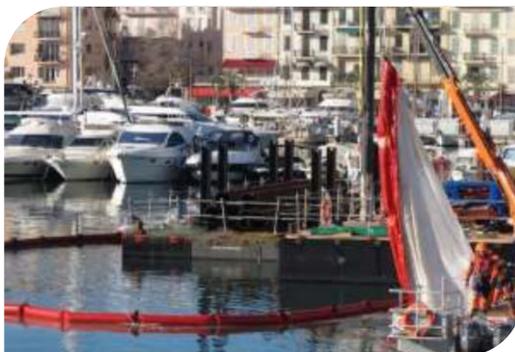
Les flotteurs du barrage anti-pollution (tirant d'air) sont en général d'un diamètre de 250 ou 300 mm, autres diamètres sur demande et selon cas de figures. Les raccordements entre les tronçons sont simples et rapides à mettre en œuvre. La partie immergée (tirant d'eau) du barrage est constituée d'une jupe en géotextile de 200 gr/m² (version standard) et jusqu'à à 550 gr/m² pour la version renforcée. L'ouverture pour filtration est de 66 microns.

Il existe 2 versions de jupes : soit directement cousue sous le barrage, soit jupe amovible ce qui permet en fonction des chantiers de changer de hauteur de jupe. En partie basse le rideau est muni d'une chaîne de lest en acier galvanisé enfermée dans un fourreau de tissu polyester enduit PVC.

Mise en place barrage filtrant MES pour travaux maritimes BTM- port de CANNES – image DIFOPE

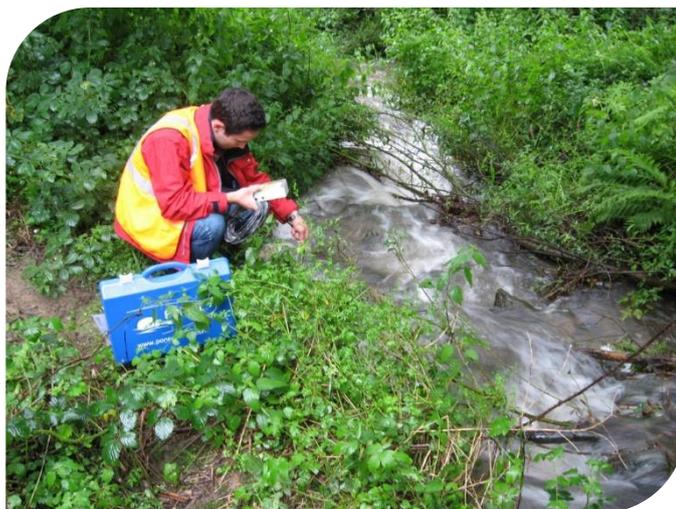
Figure 7 : Mesure des MES

Paramètre	Seuil d'alerte (valeur instantanée)	Seuils d'arrêt (valeur glissante sur 3 heures)
MES (g/l)	0,5	1
O ₂ (mg/l)	8	6

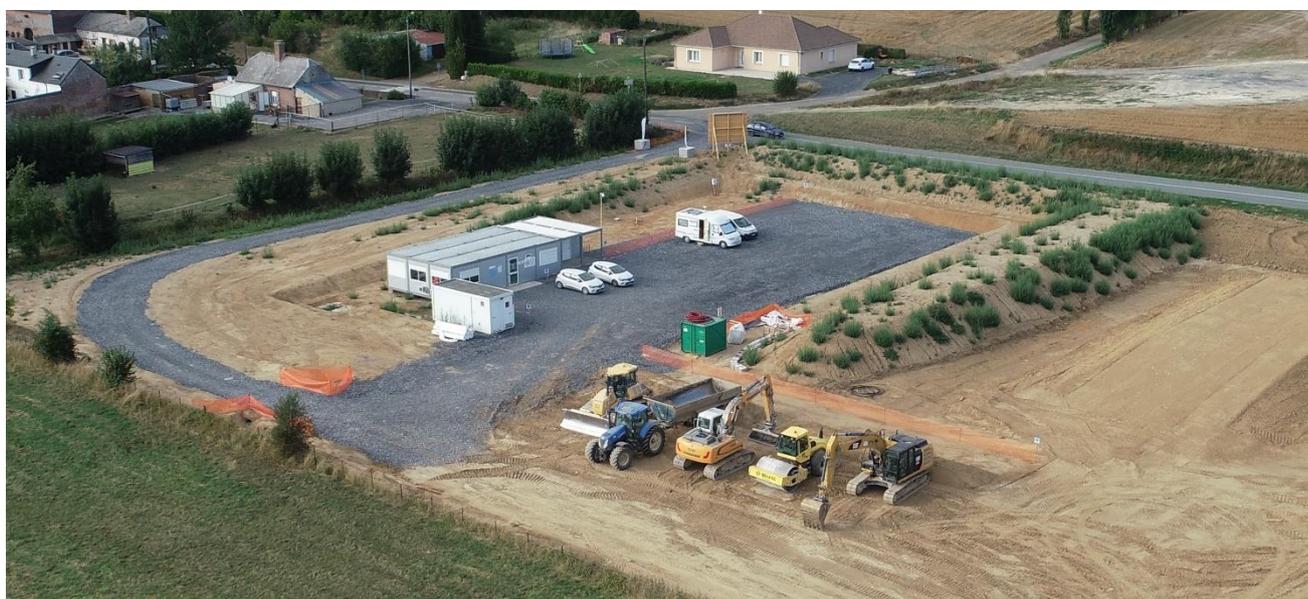
Un assainissement provisoire sera réalisé autour de la base vie. Il consistera en la mise en place d'un merlon / d'un fossé et d'un éventuel bassin de décantation, permettant la récupération des eaux pluviales.

Photo des installations de chantier sur le chantier d'une digue (02-Montigny-sous-Marle)

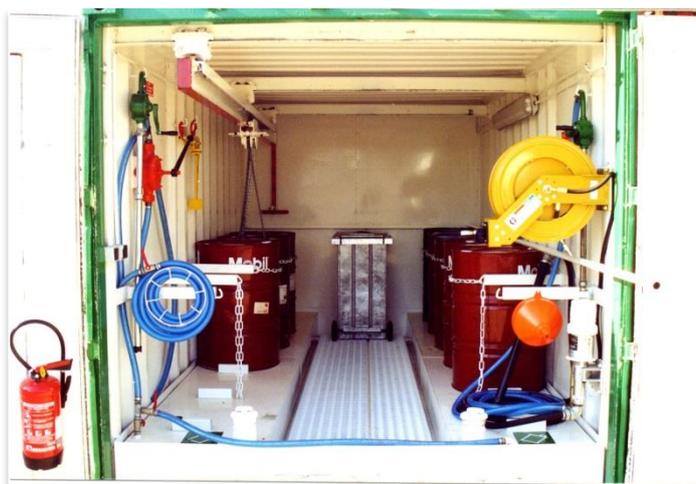
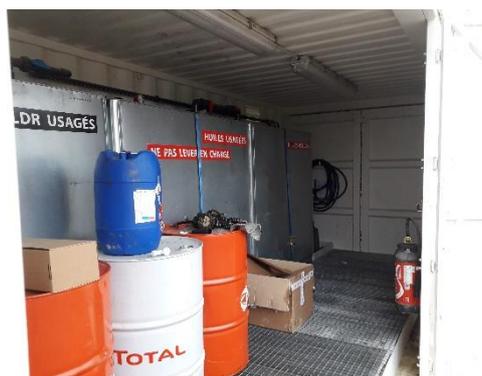
Container matériel

Un container sera mis en place sur le site pour stocker les huiles moteur et les fournitures pour assurer les graissages quotidiens. Il est équipé de bacs de rétention pour éviter toute fuite de produit.

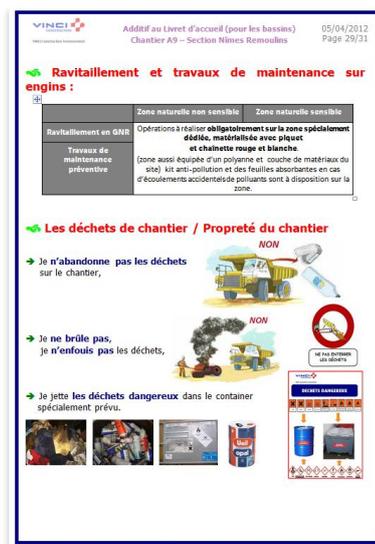
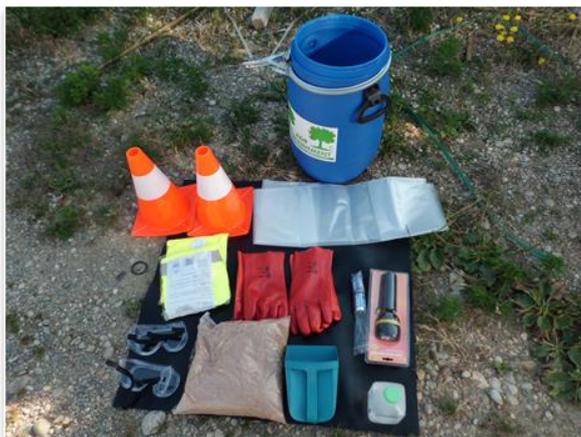
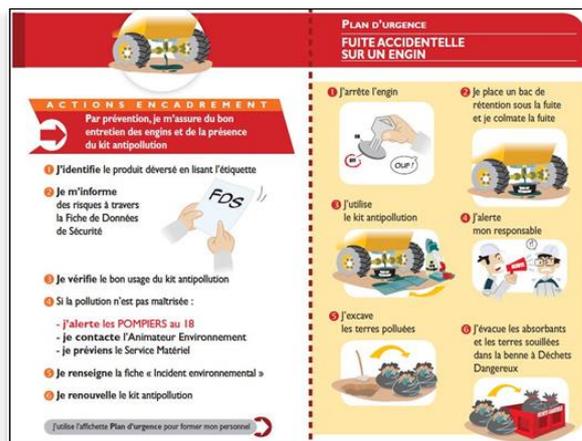
Un stock de feuilles absorbantes sera mis en place dans les installations

Un sac de terre de diatomée agréé pour l'emploi sur route sera mis en place dans les installations
