3.3. Les principaux types de dégâts constatés

3.4. État des lieux, programme de restauration et d'entretien à long terme

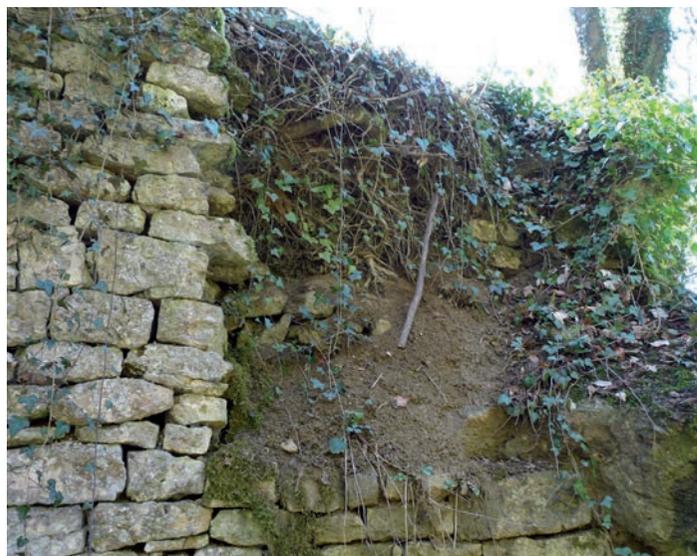
Les murs en pierre sèche sont plus résistants que des constructions classiques montées au béton tant que leur cohérence est assurée et pérenne. Leur principale ennemie est donc la végétation et particulièrement le lierre qui grimpe sur le mur ou les arbres implantés juste derrière. Les racines ou les stolons s'insinuent dans les joints creux et poussent les pierres qui peu à peu se déchaussent. Au Parc des Roches, la végétation luxuriante a fortement endommagé ou mis en péril de nombreuses constructions.

Fig 3.3.1 : mur de la grande cadole : les racines du lierre ont déchaussé les pierres du mur qui a fini par s'écrouler

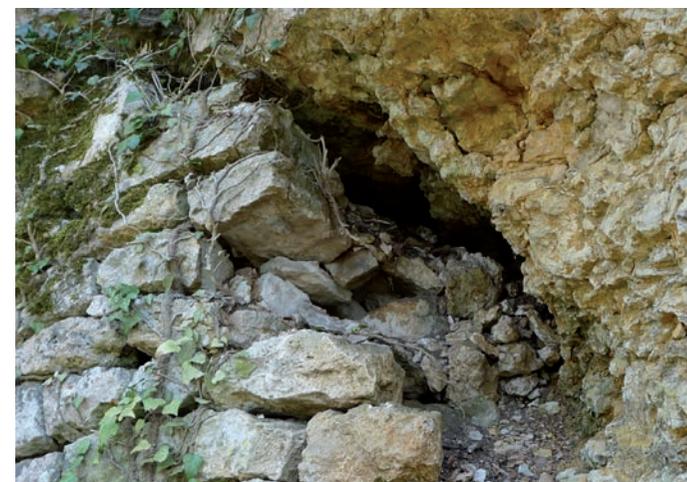
Un autre dégât constaté est dû à la combinaison du manque d'entretien et de la pierre utilisée. En effet, toutes les constructions ont été édifiées avec la pierre locale, du calcaire, qui à bien des endroits a souffert de l'érosion naturelle. Les pierres se désagrègent lentement et finissent par se déchausser en mettant en péril le reste de la muraille. Des interventions plus fréquentes auraient permis de remplacer les pierres endommagées au fur et à mesure.

Fig 3.3.2 : le grand escalier : les pierres se détériorent et tout l'édicule est menacé.

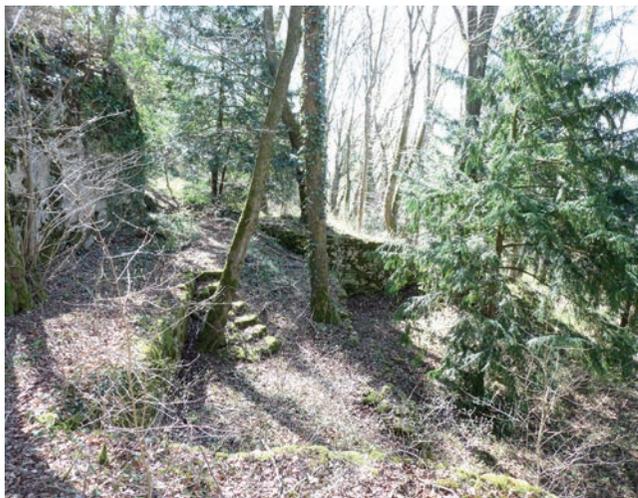
Fig 3.4.a.1 : vue générale du théâtre de verdure

Intérêt général : cette construction se trouve non loin de l'entrée principale du parc (c.f. Plan N°1- Page 19 : positionnement des constructions). Cette composition est axée autour de différentes terrasses délimitées par des murs. Les murs et escaliers doivent être en bon état pour que le visiteur puisse facilement lire et comprendre l'espace. Il est probable que cette composition ait été imaginée par J.H. Mutel (c.f. Plan N°2- Page 20 : chronologie des constructions) car l'espace a été aménagé de façon à ce que le visiteur puisse obliquer dans son itinéraire très souvent (c.f. Fig 3.4.a.2 - page 18).

* Les murs et la voûte

a. Pour réparer le mur,

- enlever les pierres en déséquilibre en essayant de ne pas déstabiliser d'autres

moellons.

- purger de toutes les pierres qui tombent et de la terre de bourrage.
- reconstruire en conservant l'alignement des lits et l'appareillage utilisé. Il faudrait utiliser les pierres locales (la plupart sont tombées sur le sol).

* Les escaliers

a. Les escaliers sont des éléments très importants dans cette composition car ils permettent de passer d'une terrasse à l'autre. Ils doivent donc être en bon état.

Pour les restaurer, il faut :

- dégager les feuilles et les décombres qui encombrant les marches.
- selon l'état de l'escalier, on peut se contenter de recalcr les marches. Sinon, il faut les enlever et remonter l'escalier en lui redonnant une assise stable et propre (enlever au préalable la terre, les feuilles, les racines...)

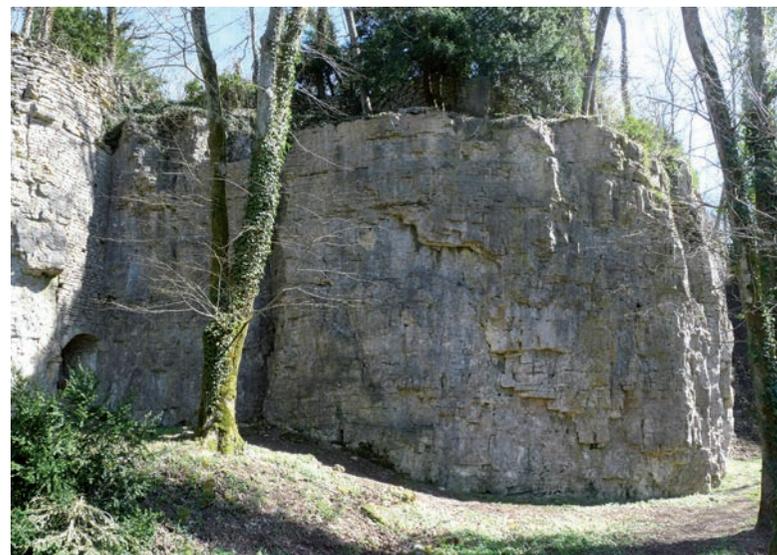
Fig 3.4.b.1 : vue générale de la Plate-forme des Loges (à gauche : la Grande Loge - à droite derrière l'arbre : la Petite Loge)

Intérêt général : il réside dans les deux loges qui s'y trouvent (c.f. Plan N°1- Page 19 : positionnement des constructions). Les loges sont en réalité des crevasses rocheuses que les tailleurs de pierre et J.H. Mutel ont obturés d'une maçonnerie de moellons extrêmement soignée, à l'exception de la partie basse voûtée

La Grande Loge, quant à elle, a été commencée à cette même période mais a été surélevée par J.H. Mutel. Il faut noter le travail plus complexe de la Petite Loge qui occupe une faille biaise de la falaise.

POINT POSITIF	POINTS NÉGATIFS
La Grande Loge	
L'ensemble de la construction est en bon état	Il convient d'éliminer les décombres occupant partiellement l'intérieur de la partie voûtée.
La Petite Loge	
	Certains moellons de la partie supérieure menacent de se désolidariser.
	Une fissure s'est formée dans la partie haute

b. Il faut démonter soigneusement la partie haute de la loge (jusqu'au premier trou de boulin*) et remonter la construction en conservant l'appareillage.

c. Les pierres basses en déséquilibre devront être recalées.

- Veiller à maintenir la végétation sur la Promenade du Haut des Roches. Elle ne doit pas prendre trop d'ampleur afin de ne pas coloniser les joints des constructions ni d'exercer de trop grande pression à l'arrière de celles-ci.

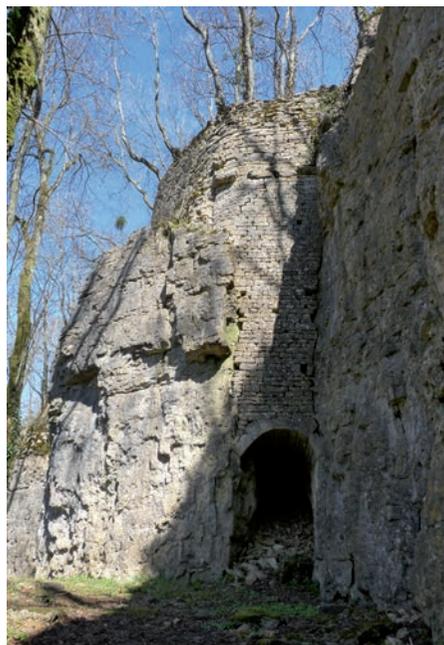
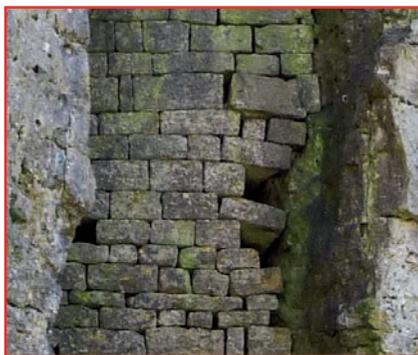
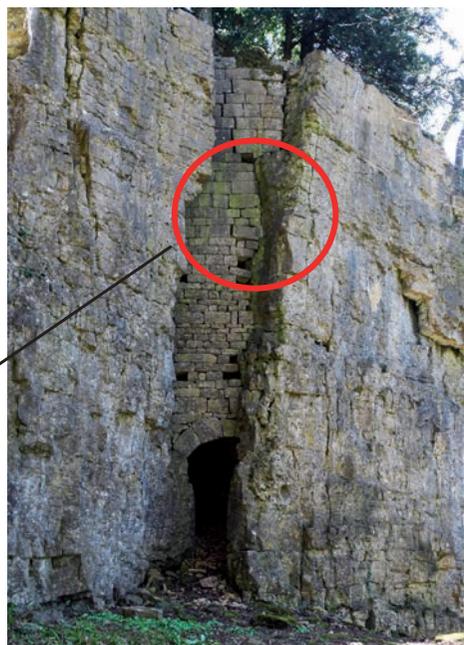
Fig 3.4.b.2 : vues en détail des loges
A gauche : la grande loge - en bas : la petite loge avec un détail des désordres de maçonnerie

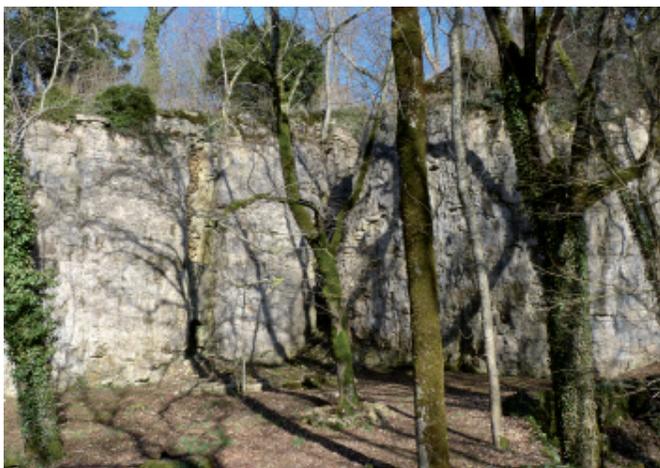
Fig 3.4.c.1 : vue générale de la Grande Loge du Pont (à gauche : la Petite Crevasse - à droite derrière l'arbre : la Grande Crevasse ou Saut de Loup)

Intérêt général : cet espace très ouvert est situé au coeur du Parc des Roches (c.f. Plan N°1- Page 19 : positionnement des constructions). Il s'articule autour de deux grands éléments : le Saut de Loup est une profonde crevasse dans la

paroi rocheuse dont le sol très pentu est jonché d'éboulis. Il est difficile de déterminer si cet espace était autrefois construit ou si cette avalanche de pierres a été voulue par le paysagiste.

- Vérifier régulièrement l'état de la maçonnerie afin de prévenir tout désordre
- Limiter le développement de la végétation dans la partie haute de la faille et dans le Saut de Loup.

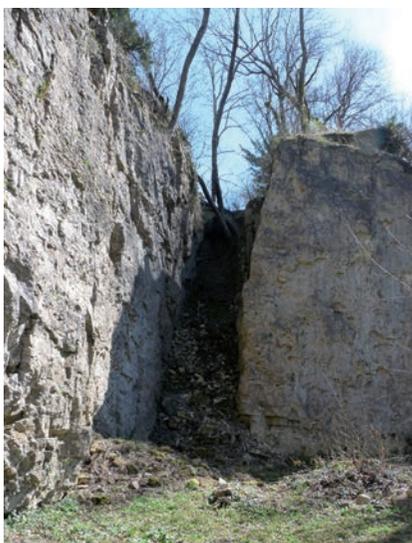
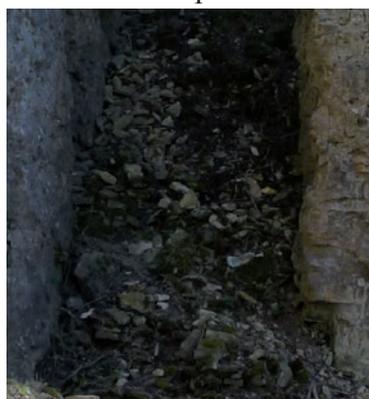
L'arche Fig 3.4.c.2 : vues de la Grande Crevasse

Extrême gauche : vue d'ensemble - à droite : détail des éboulis

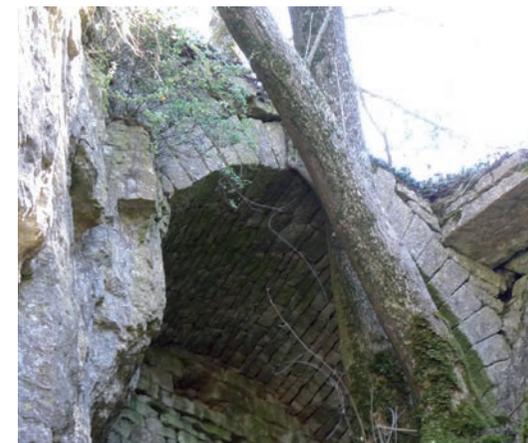
Fig 3.4.c.3 : vue de l'arche soutenant la Promenade du Haut des Roches

qui soutient la Promenade du Haut des Roches est quant à elle très bien bâtie et participe d'une double volonté : donner à voir depuis la partie basse de la Grande Loge et supporter la Promenade du Haut des Roches. La qualité de la construction tendrait à dater cette construction du XVIII^{ème} siècle.

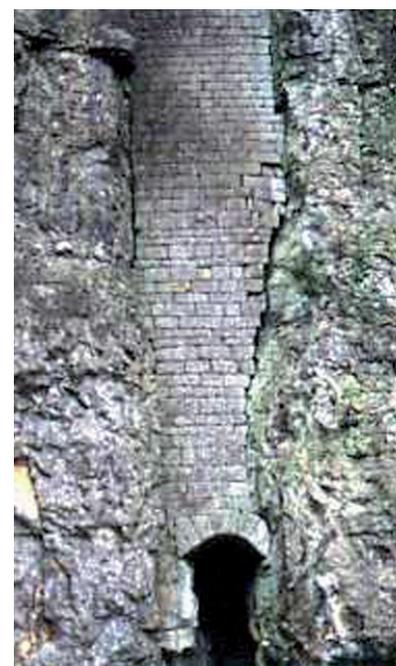
L'autre élément important de cette composition est la Petite Crevasse : il s'agit d'une faille rocheuse reconstruite sur le même principe que les loges précédentes. Cette faille a malheureusement souffert récemment du temps et seul le remplissage interne en moellons grossiers a subsisté.

Une photographie prise avant effondrement montre l'appareillage utilisé. Cette construction est le fruit du travail des apprentis tailleurs. Un banc monolithe, installé au fond de la partie voûtée permettait de profiter du panorama sur le parc.

Fig 3.4.c.4 : vue de la Petite Crevasse avant effondrement du parement extérieur

a. La première intervention à pratiquer dans cet espace est la reconstruction de la Petite Crevasse. Pour ce faire, on s'attachera à retrouver un appareillage en pierre sèche similaire à celui utilisé par les apprentis tailleurs de pierre, à savoir : des petits blocs bien équarris et montés avec des joints très fins. Les pierres sont parfaitement ajustées les unes aux autres.

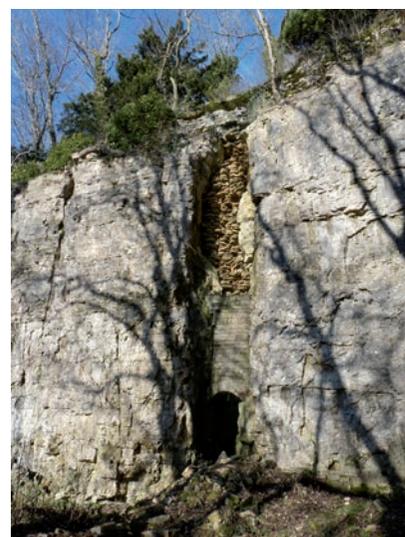
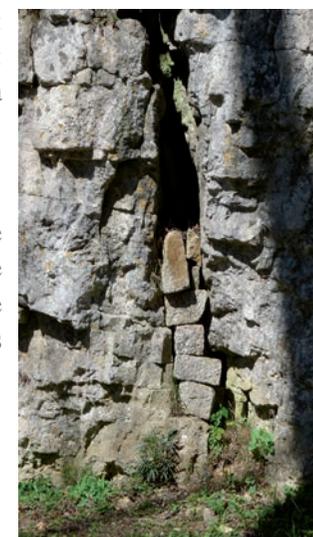
Fig 3.4.c.5 :
à droite :
vue de la
petite faille

A gauche
: la Petite
Crevasse
autrefois
maçonnée.

b. La petite faille mériterait elle aussi d'être comblée en respectant le type de moellons utilisés du temps de J.H. Mutel.

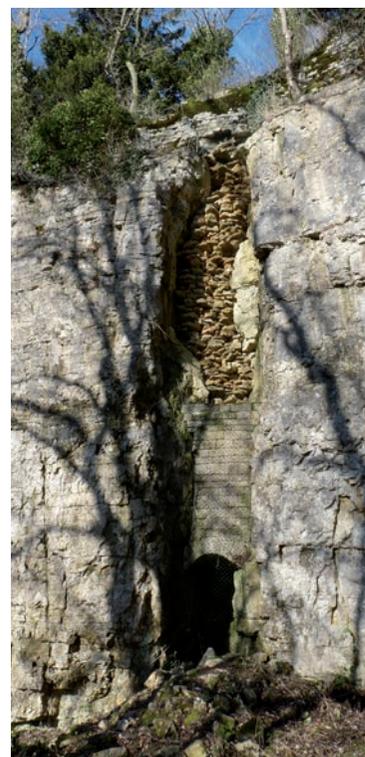
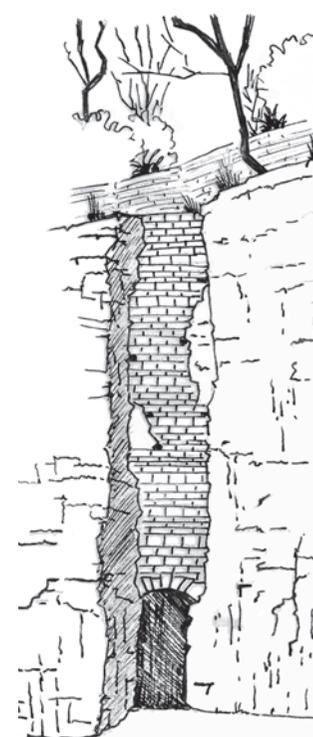
Fig 3.4.c.6 :
reconstruction
de la Petite
Crevasse

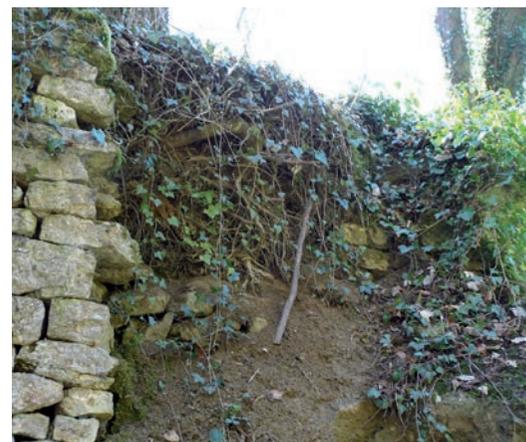
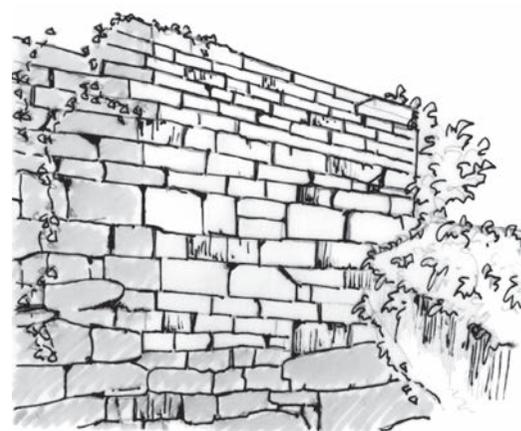
Fig 3.4.d.6 : reconstruction du mur de la grande cadole en haut, état actuel - en bas, simulation

- commencer par abattre l'arbre qui est responsable de cet éboulement.

- enlever les racines, le lierre et la mousse et nettoyer la zone de toute la terre qui s'y trouve afin de retrouver les lits de pierres existants.

- supprimer éventuellement les moellons instables ou dégradés à la limite de la zone effondrée.

- rebâtir le mur en conservant le type d'appareillage et en ayant au préalable nettoyés les moellons retrouvés au pied du mur.

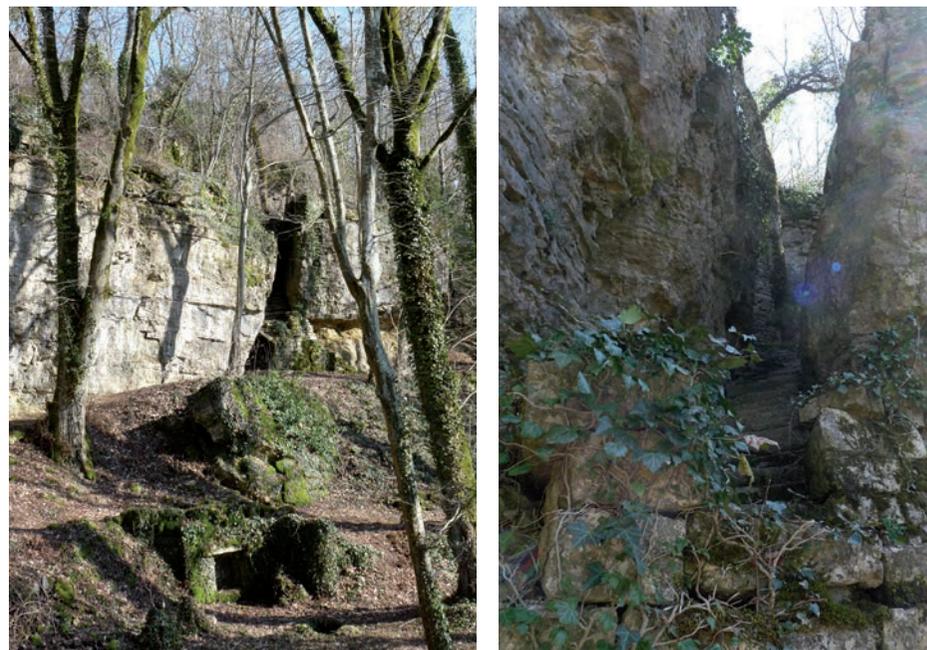
Fig 3.4.e.1 : vues du grand escalier (à gauche, vue lointaine - à droite, vue de détail)

Intérêt général : cette composition est certainement due à J.H. Mutel qui a su tirer profit de la topographie naturelle (c.f. [Plan N°1](#)- Page 19 : positionnement des constructions). Il s'agit d'un escalier installé dans une faille très profonde de la falaise. Il sert à relier la partie basse du parc à la Promenade du Haut des Roches. Il se compose de trois volées dont la première se situe en débord par rapport à la falaise sur laquelle elle s'appuie.

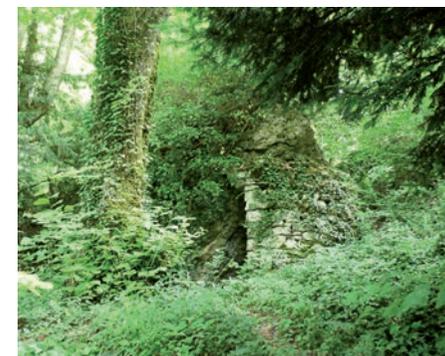
Fig 3.4.f.1 : vue de la cadole N°1

Cette petite cadole se trouve au Sud de la Roche Tremblante (c.f. Plan N°1- Page 19 : positionnement des constructions). Elle a été construite à l'époque de J.H. Mutel comme en témoigne l'appareillage des pierres. Le concepteur a fait prolonger un bloc rocheux existant par un parement semi-circulaire en pierre. Le rocher sert de toit à la cabane et un banc en pierre a été installé au fond de l'abri. L'association du travail humain à l'oeuvre de la nature donne une force symbolique à cet ensemble que l'on peut qualifier de fabrique.

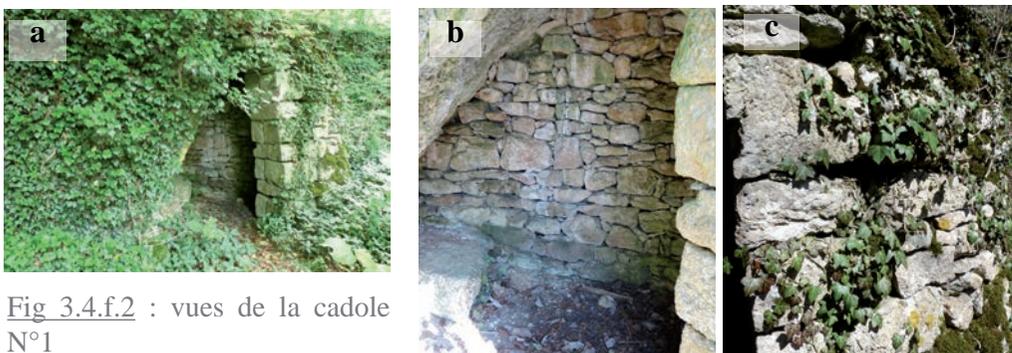
POINTS POSITIFS	POINT NÉGATIF
a. Cette cadole est très bien intégrée dans son contexte grâce au lierre arborescent qui couvre le rocher.	
b. Les parements en pierre sont encore en bon état.	
	c. Le lierre commence à se développer dans les joints.

Fig 3.4.f.2 : vues de la cadole N°1

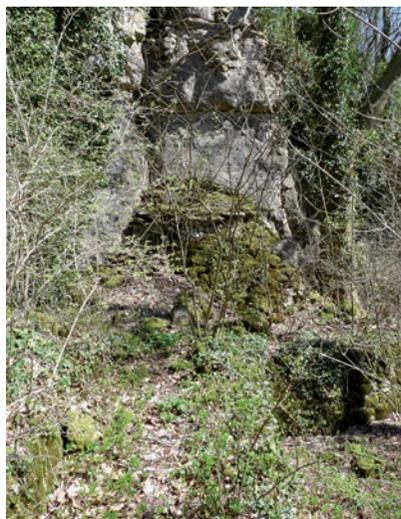
Fig 3.4.f.3 : vue de la cadole N°2

Cette petite cadole se trouve dans la partie Sud du parc, non loin des anciens jardins vivriers (c.f. Plan N°1- Page 16 : positionnement des constructions). Le type de maçonnerie (en laves* fines) et surtout son positionnement (à l'écart des itinéraires de promenade) laissent supposer que cette construction préexistait aux interventions de J.H. Mutel.

Cette cabane semi-circulaire s'appuie en partie sur la falaise. Sa couverture en encorbellement* est constituée de pierres plates (ou laves) posées à plat et en léger débord vers le centre par rapport au rang précédent. Elles sont soigneusement serrées les unes contre les

autres et croisées avec les pierres du rang inférieur.

POINT POSITIF	POINTS NÉGATIFS
	a. Le parement droit présente des désordres qui menacent la sauvegarde de l'édicule
	b. Certaines laves du toit sont très instables
	c. Le sol est jonché de pierres

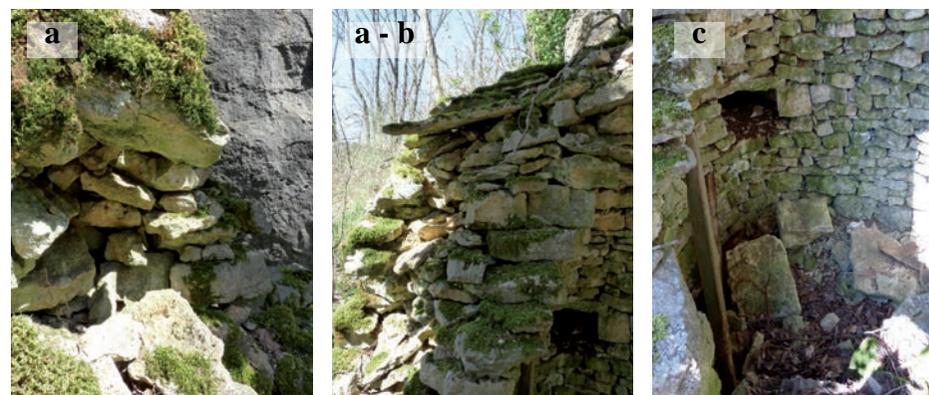
Fig 3.4.f.4 : les dégâts constatés sur la cadole °2

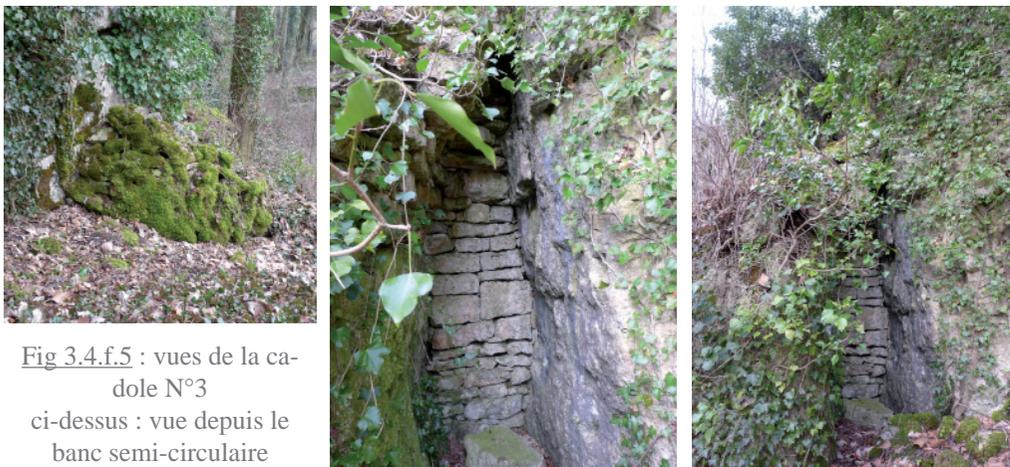
Fig 3.4.f.5 : vues de la cadole N°3
ci-dessus : vue depuis le banc semi-circulaire

Cet abri jouxte de très près la cadole N°3 (c.f. Plan N°1- Page 19 : positionnement des constructions). Il s'agit d'un renforcement rocheux dont le fond a été entièrement maçonné. Sa couverture en encorbellement composée de laves s'appuie sur la falaise. Le type de moellons utilisé et surtout l'appareillage très rustique semble indiquer que cet aménagement préexistait aux interventions des tailleurs de pierre et de J.H. Mutel. Il est intéressant de noter que sa situation très encaissée dans le talus la rend quasiment invisible pour les visiteurs.

POINT POSITIF	POINT NÉGATIF
a. L'appareillage rustique est bien préservé	
	b. La couverture en laves commencent à se détériorer
	c. Le lierre arborescent commence à envahir la couverture en laves

- b. Vérifier l'état de la couverture et remplacer ou remplacer les laves instables ou dégradés.
- c. Limiter le développement du lierre, surtout au niveau de la couverture.

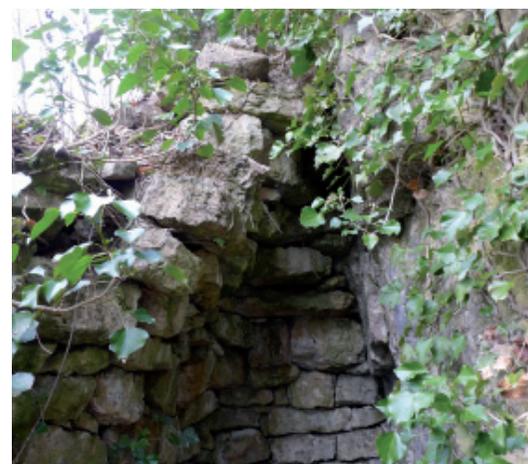
Fig 3.4.f.6 : détail de la couverture de la cadole 3

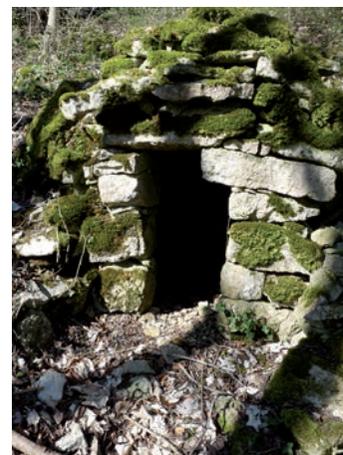
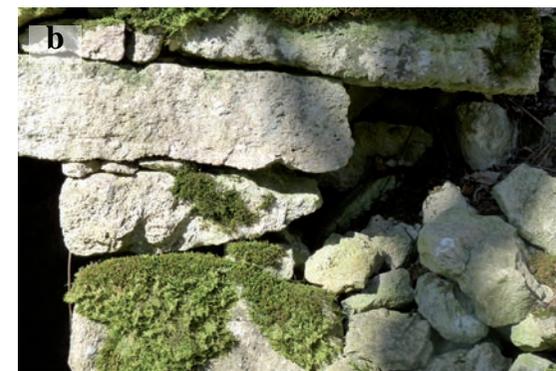
POINT POSITIF	POINT NÉGATIF
a. La maçonnerie est restée assez cohérente	
	b. Le jambage droit de la porte est à reprendre

Fig 3.4.f.8 : vues des dégâts constatés sur la cadole N°4

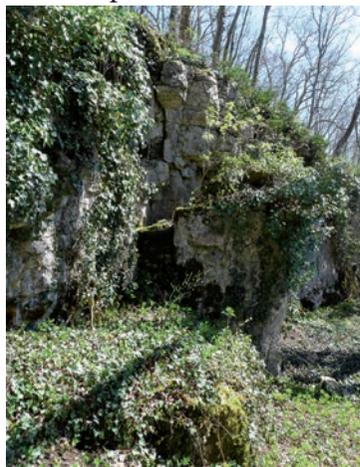
Fig 3.4.f.9 : vue de la cadole 5 depuis l'allée Est

: positionnement des constructions). Actuellement, cette construction est quasiment invisible car ruinée. En effet, il s'agit de deux blocs rocheux autrefois recouverts d'une large dalle de pierre et reliés entre eux par un mur en pierre sèche. Le fond de la cadole est occupé par un banc en pierre qui devait permettre de profiter d'un panorama aujourd'hui occulté par la végétation.

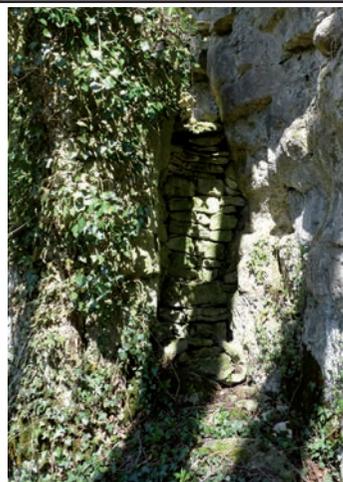
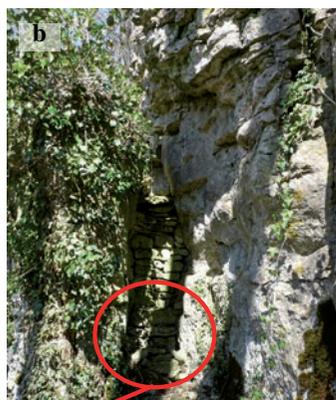
POINT POSITIF	POINT NÉGATIF
a. La maçonnerie est restée assez cohérente	
	b. La dalle de couverture est tombée.

La dalle de couverture est tombée et s'est brisée en deux.

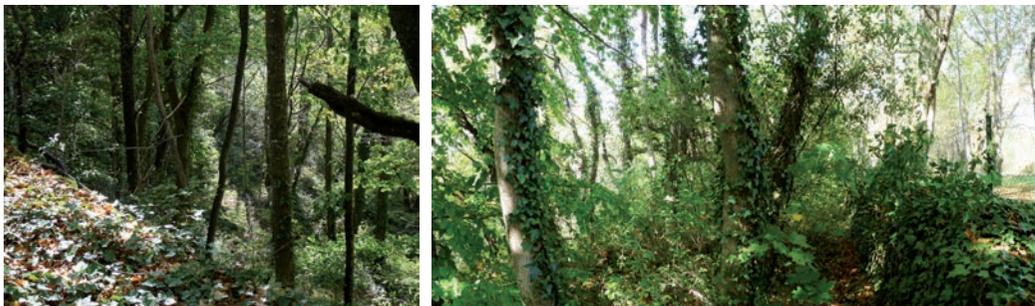
POINT POSITIF	POINTS NÉGATIFS
a. Certaines parties de la maçonnerie sont restées très cohérentes	
	b. Certains endroits de la promenade ne sont pas sécurisés (garde-corps absent ou endommagé)
	c. Certaines zones sont complètement inaccessibles.

Fig 3.4.g.2 : la Promenade du Haut des Roches

à gauche, partie de garde-corps absente - à droite, section inaccessible à cause de la végétation

- si il s'agit d'un désordre dans la maçonnerie du mur, il faut
 - * extraire le ou les moellons dégradés.
 - * nettoyer et purger tous les débris pierreux et la terre pour créer une assise la plus plane possible.
 - * remplacer les pierres en choisissant les moellons pour qu'ils s'intègrent parfaitement dans le lit de pose.
- si c'est une partie du mur qui est dégradée ou absente, il faut :
 - * démonter la portion endommagée en conservant les moellons réutilisables.

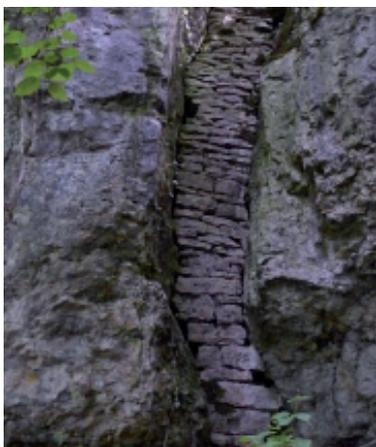
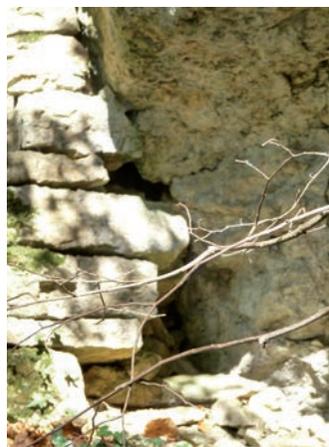
POINT POSITIF	POINT NÉGATIF
a. L'ensemble de la maçonnerie est restée assez cohérente	b. La base de la construction commence à se détériorer.

3.4.h.2: la crevasse maçonnerie :

à gauche, vue d'ensemble de la maçonnerie

à droite, détail de la base

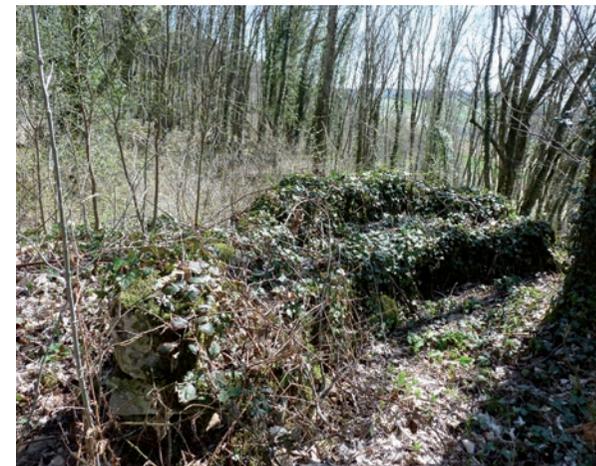
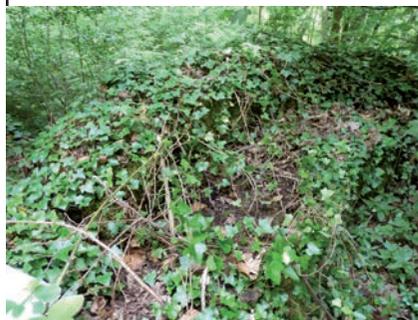
3.4.h.3: vue d'ensemble du banc semi-circulaire

POINT POSITIF	POINTS NÉGATIFS
La structure du banc est encore très visible.	a. Le banc est envahi par le lierre et les ronces

b. Un tilleul empêche aujourd'hui de profiter pleinement du panorama
	c. L'accès au banc est difficile car il est envahi par la végétation.

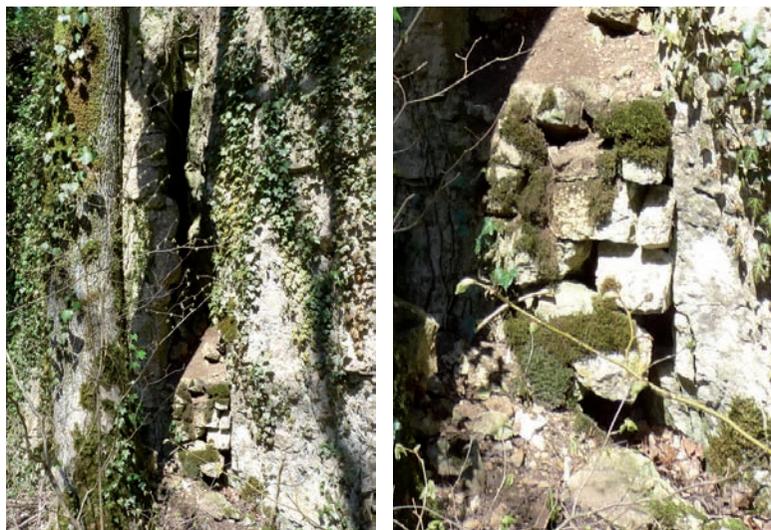
3.4.h.5: état de la crevasse des jardins vivriers à droite, détail de la maçonnerie restante

- abattre l'arbre poussant devant la faille.
- démonter les rangs restants et trier tous les moellons afin de conserver ceux qui sont réutilisables.
- nettoyer la terre et les gravats qui se sont accumulés au fond de la faille pour créer une assise plane et propre à la nouvelle maçonnerie.
- éliminer le lierre et les racines qui risqueraient de gêner la reconstruction et qui pourrait, à terme, menacer la stabilité de l'ouvrage.
- reconstruire la faille en respectant l'appareillage utilisé au temps de J.H. Mutel.

- Veiller à limiter le développement du lierre afin de laisser la faille bien visible depuis le chemin et éviter tout désordre.
- Surveiller régulièrement l'état de la maçonnerie et remplacer les moellons déchaussés ou délités le plus rapidement possible.

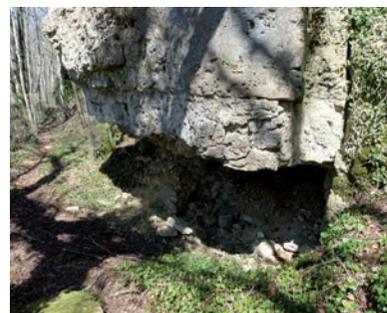
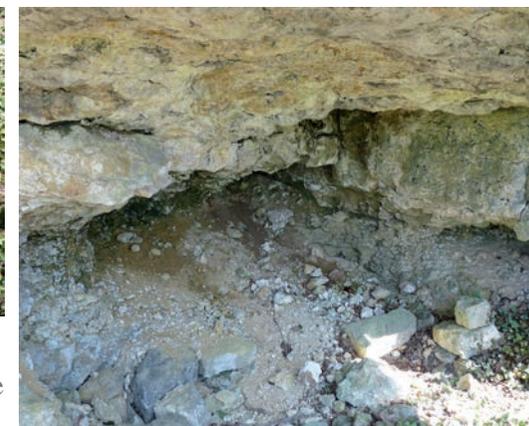
Fig 3.4.h.7: vues de l'abri sous roche. Ci-dessus, vue d'ensemble - ci-contre, détail

POINT POSITIF
l'abri ne présente pas de danger à condition de ne pas y séjourner car des pierres peuvent se détacher à tout moment du surplomb

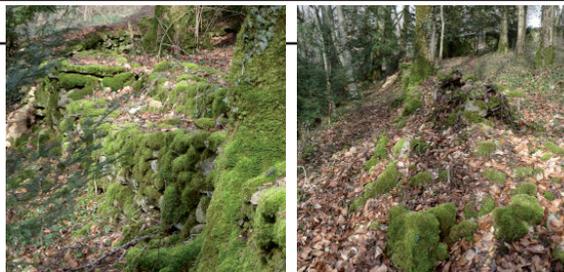
Fig 3.4.i.1. Vues du mur 21
à gauche, état initial - à droite, vue de la portion effondrée

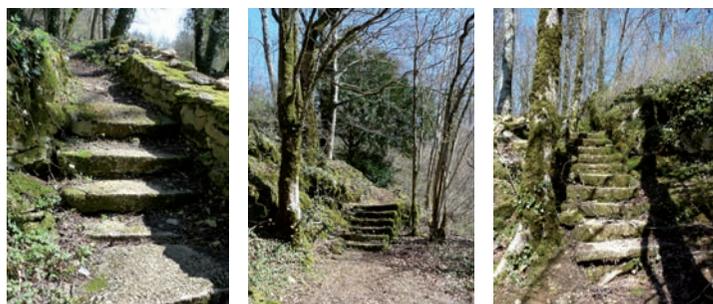
Numéro	Nombre de marches	Type	État de conservation	Observations
I	9	Pierre	Bon état	Le lierre se développe
II	8	Pierre	Mauvais état	Certaines marches sont fendues et bancales
III	8	Bois	Bon état	
IV	5	Pierre	État correct	Les marches sont très en dévers mais elles sont stables et non fendues
V	6	Pierre	Bon état	
VI	10	Pierre	Bon état

3.4.i.2: vue des escaliers
de gauche à droite, escalier I à VI

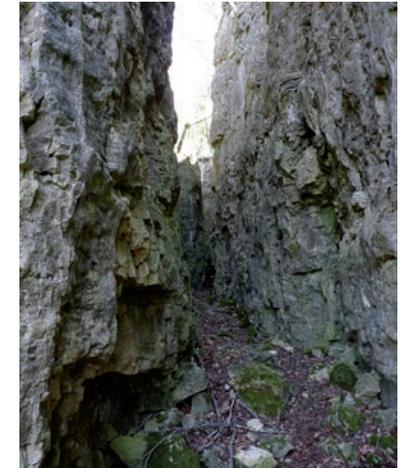
Fig 4.1.1 : ci-dessus : vue du défilé. Ci-dessous, vue du sapin poussant au coeur du défilé.

Intérêt général : cet impressionnant goulet sépare la falaise d'un bloc rocheux qui s'en est détaché. Il s'ouvre non loin du théâtre de verdure (au Nord) pour déboucher sur la Plate-forme des Loges (Au Sud) (c.f. Fig N°4.1.2 Plan N°2 - Page 47 : positionnement des espaces axés sur des éléments naturels).

Non loin de l'entrée Nord, J.H. Mutel a imaginé un muret de soutènement construit en pierre sèche qui sert de soutien à la motte racinaire d'un sapin. Ce dernier a très certainement été planté à la même époque car il est unique de son espèce dans le parc. De plus, son implantation particulièrement ombragée a conduit à son étiolement : pour chercher la lumière il a dû grandir pour dépasser les parois rocheuses qui l'enserrent. Il dépasse maintenant largement au-dessus du défilé et contribue à rendre cet espace encore plus impressionnant. En effet, le visiteur peut ressentir très vite des émotions intenses, mélange de peur, de malaise et de fascination pour cette architecture naturelle. Ces sentiments sont accentués par la présence des

parties saillantes des flancs rocheux qui semblent pouvoir se détacher à tout moment.

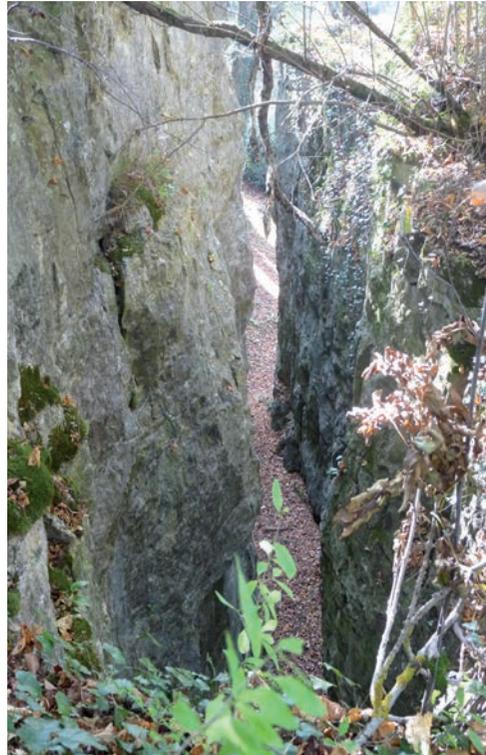
Fig 4.1.3 : vue du défilé depuis la Promenade du Haut des Roches

Le paysagiste avait compris l'intérêt de cet espace et avait même prévu de faire passer les promeneurs en haut du défilé pour qu'ils profitent du panorama et de la vue plongeante au coeur de la crevasse. Un ponceau permettait autrefois de gagner le bloc rocheux isolé qui faisait alors figure d'île.

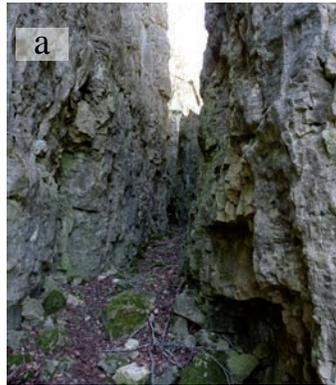
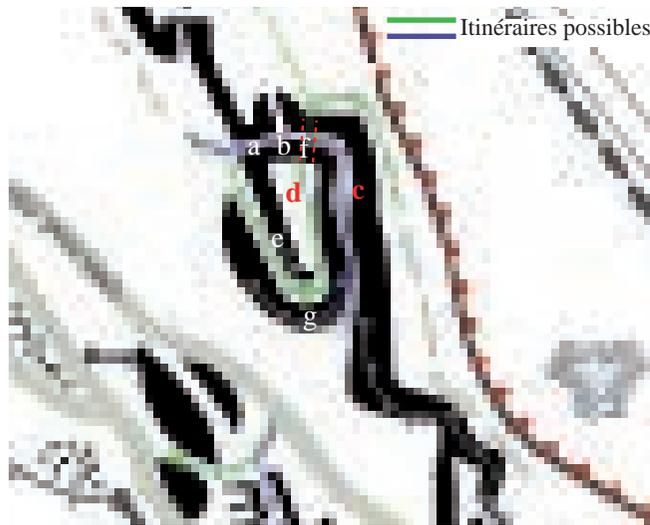
POINT POSITIF	POINTS NÉGATIFS
	a. La progression dans le défilé est assez difficile à cause de rochers tombés au milieu du passage.
	b. Certains blocs rocheux menacent de tomber sur les promeneurs.
	c. La Promenade du Haut des Roches est maintenant très dangereuse : aucune signalisation ne prévient du danger lié à la faille.
	d. Toute la partie haute de «l'île» est à sécuriser
e. Il existe sur cette terrasse un appareillage unique dans le Parc des Roches fait de gros blocs rocheux peu travaillés et empilés, parfois à contre-lits.	
	f. La passerelle est aujourd'hui détruite
	g. Le mur de soutènement de la plateforme de «l'île» présente quelques désordres

Fig 4.1.6 : état des lieux du défilé - repérage et vues

Mise en sécurité : c - d c.f. Partie 7.1- Page 64

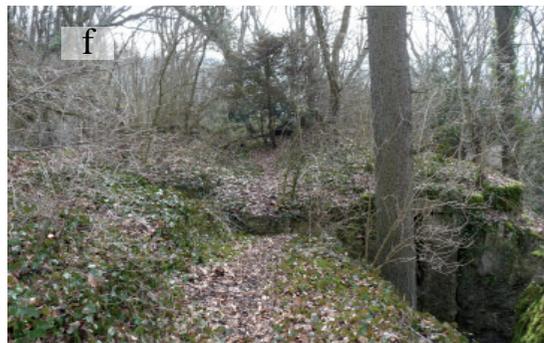
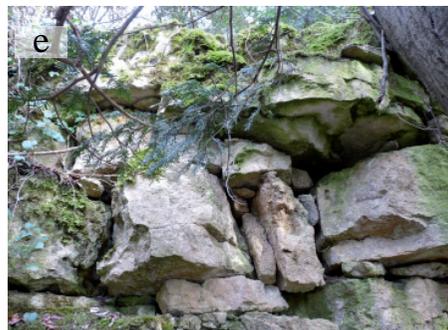
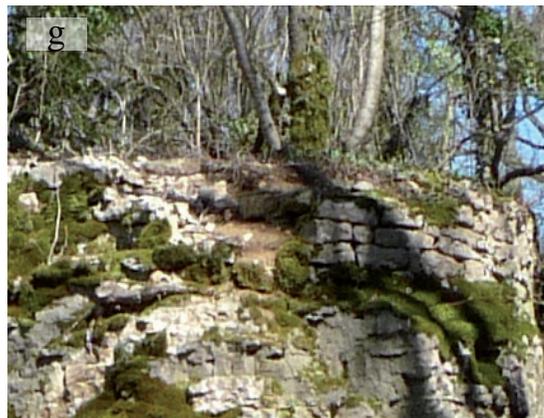
Il faut donc envisager la reconstruction du ponceau en utilisant comme modèle la passerelle du grand belvédère. Il s'agit de dalles en appui de part et d'autre de la faille et soutenues par des barres métalliques. Cette passerelle devra être amorcée de chaque côté du défilé par un garde-corps

métallique. Des câbles en inox sécuriseront la traversée de la passerelle. Les transitions entre le garde-corps et les murs seront soigneusement travaillées.

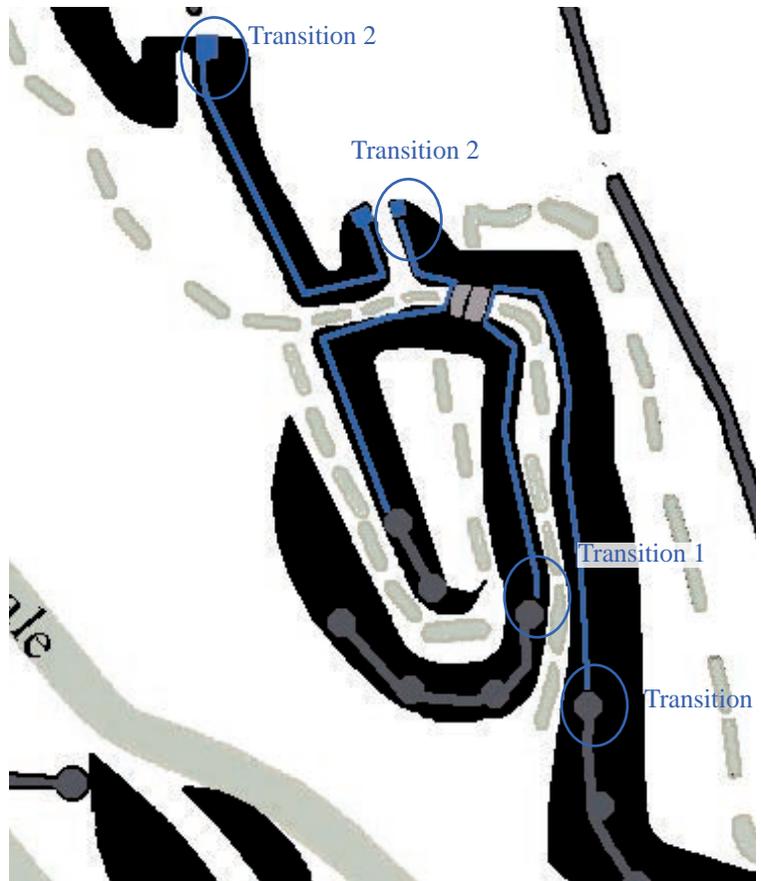
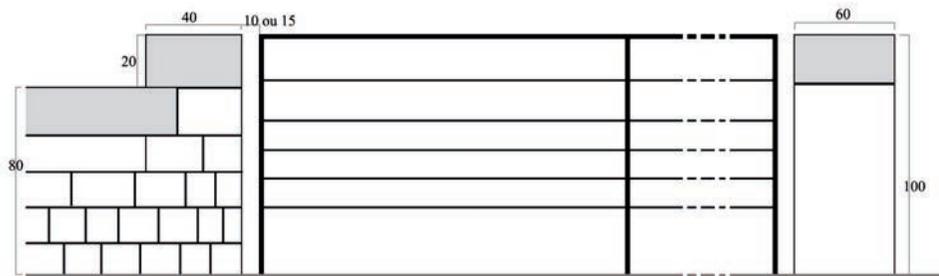
Fig 4.1.7 : détail du commencement et de la fin du garde-corps métallique

Transition 1 : sur un mur de 80cm de hauteur (couvertine comprise), amorcer la rambarde par un bloc de 20cm d'épaisseur du 40cm de long environ

Les transitions entre le garde-corps métallique et les murs sont expliquées dans la Partie 7.1.d - Page 59

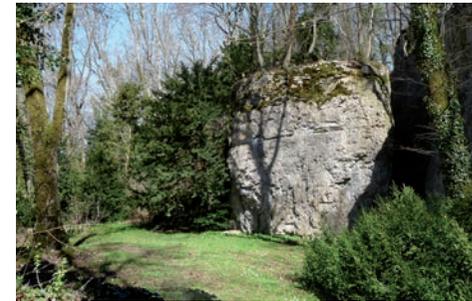
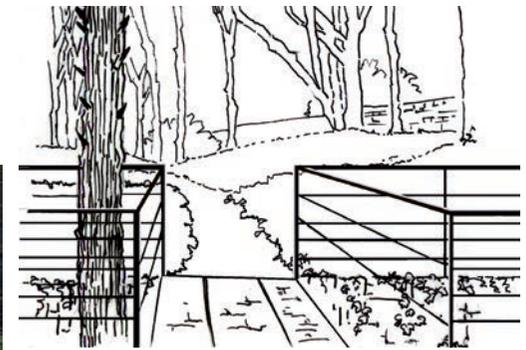
Fig 4.1.8 : simulation d'aménagement du ponceau au-dessus du défilé

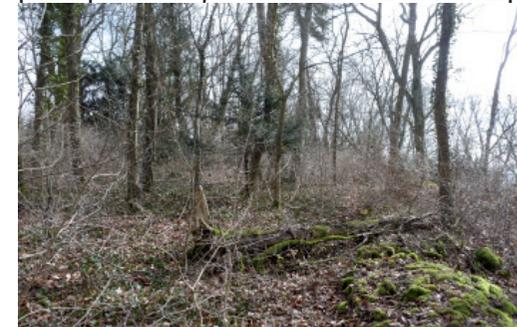
Fig 4.1.10 : vue du cheminement depuis l'entrée Nord vers le défilé

- Dans la logique d'aménagement mis en place par J.H. Mutel, le défilé devait être relié à la suite du parc par un cheminement qui est juste perceptible aujourd'hui car il est complètement envahi de végétation. Il

faut le réouvrir afin de redonner aux visiteurs la possibilité de rejoindre l'entrée Nord du parc.

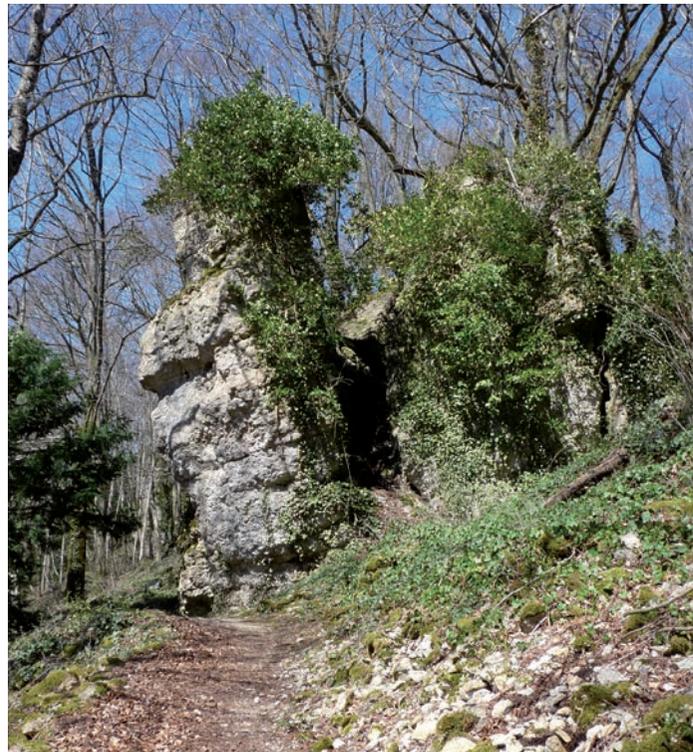
Fig 4.2.1 : vue de la Roche Tremblante depuis le Sud

Intérêt général : la roche tremblante se situe dans la partie Sud du parc (c.f. Plan N°4 - Page 47 : positionnement des espaces liés à des éléments naturels). Elle consiste en un groupe de rochers verticaux séparés les uns des autres par de profondes failles.

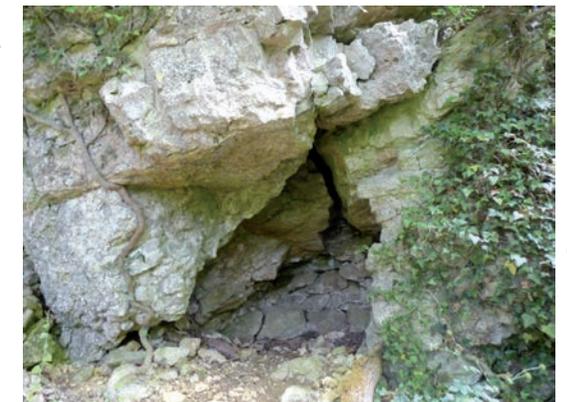
Fig 4.2.3 : vue de l'abri sous roche

Le dernier élément notable est une cavité, située non loin de la Roche Tremblante. On peut constater que le fond de cette anfractuosité est renforcé par trois rangs de pierres. Cependant, il est difficile de dire si cet aménagement est contemporain de J.H. Mutel ou s'il lui est antérieur. L'utilité éventuelle de cette cavité pose encore question.

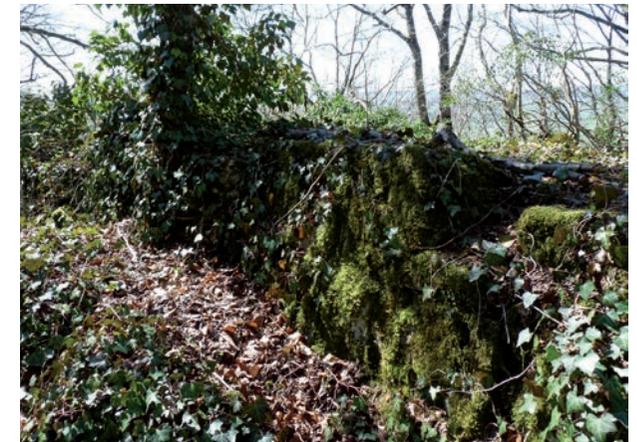
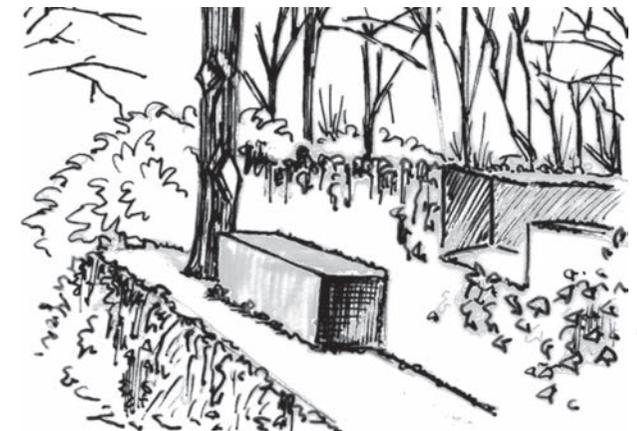
Fig 4.2.4 : simulation de l'installation d'une marche en haut, état actuel en bas, simulation
