## B. Les principaux désordres constatés

## C. État des lieux, programme de restauration et d'entretien à long terme

## 1. Le Clos de la Roche

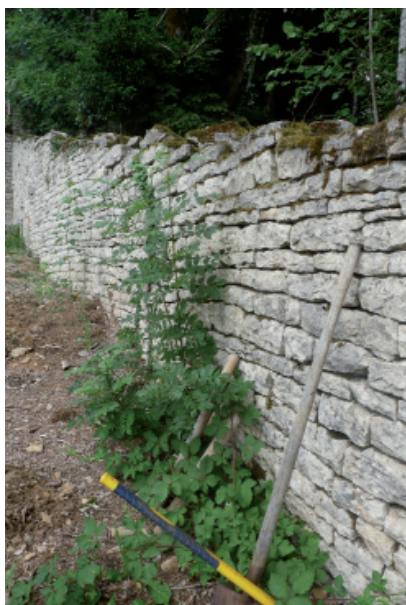
Fig III.B.1 : type de dégâts visibles dans les Jardins suspendus

Les murs en pierre sèche sont plus résistants que des constructions classiques montées au mortier tant que leur cohérence est assurée et pérenne. Leur principal ennemi est la végétation et particulièrement le lierre qui s'insinue dans les joints ainsi que les arbres qui croissent sur les parcelles voisines sans surveillance. (Cf. Fig III.B.1). Dans le parc et le clos, la végétation luxuriante a fortement endommagé ou mis en péril de nombreuses constructions.

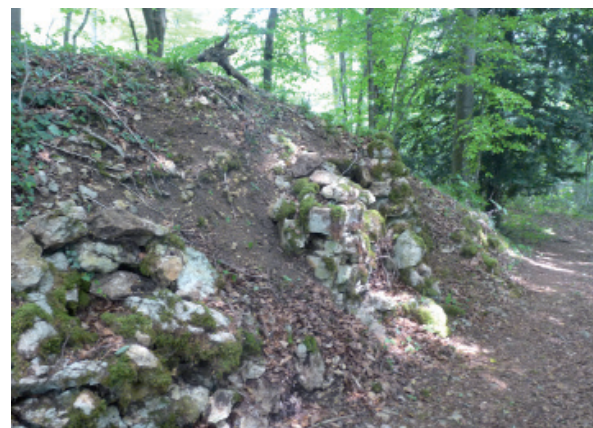
Fig III.B.2 : vue d'un mur effondré

Un second type de dégât est dû à la combinaison du manque d'entretien et de la pierre utilisée. En effet, toutes les constructions ont été édifiées avec la pierre locale qui, à bien des endroits, a souffert de l'érosion naturelle. Certaines pierres se désagrègent lentement et finissent par se déchausser en mettant en péril le reste de la maçonnerie. Des interventions plus fréquentes auraient permis de remplacer les pierres endommagées au fur et à mesure.

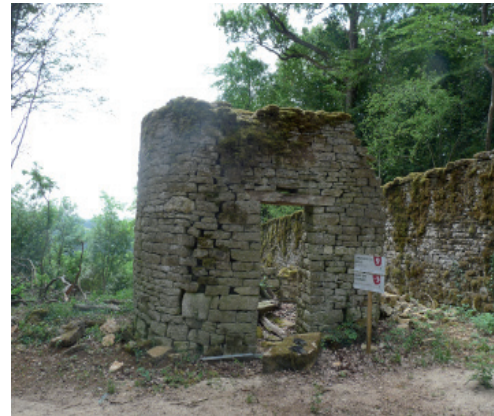
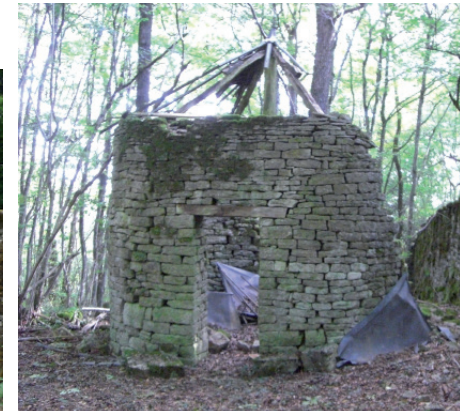
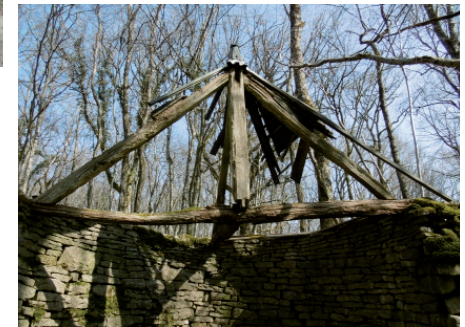
Fig III.C.1.a.2 : vues de la Cabane de la biche  
À droite : les restes de charpente

POINTS POSITIFS	POINTS NÉGATIFS
Quelques photographies montrent la forme de la toiture (conique)	<b>a. Les derniers éléments de la charpente se sont récemment écroulés.</b>
Des plaques de zinc jonchant le sol attestent du matériau de couverture d'origine.	<b>b. Une fissure importante marque l'avant du bâtiment</b>
	<b>c. La partie arrière du bâtiment est en ruine.</b>

a. La charpente doit être refaite selon le plan d'origine de même que la couverture en zinc.

b. Pour réduire la fissure, il est nécessaire de démonter les abords de la faille en partant de la partie haute du bâtiment. Le remontage devra se faire en récupérant au maximum les moellons d'origine et surtout en respectant les lits de construction.

c. La partie arrière doit être remontée à l'identique y compris les éventuelles ouvertures dont pourraient témoigner des photographies anciennes. Pour le remontage :

- enlever les pierres en déséquilibre en essayant de ne pas déstabiliser d'autres moellons.
- purger de toutes les pierres qui tombent et de la terre de blocage.
- reconstruire en conservant l'alignement des lits et l'appareillage utilisé. Il conviendra de réemployer les pierres tombées au sol après les avoir triées. Les compléments éventuels devront être prélevés localement.

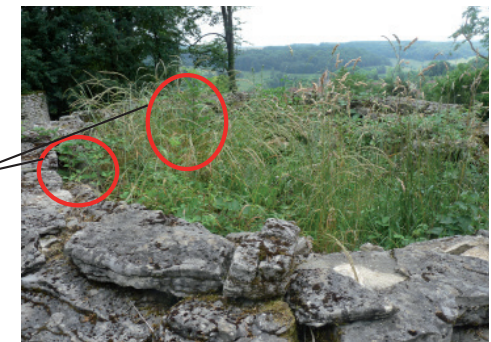
Fig III.C.1.b.2 : vue du sommet du Petit escargot

Jeunes charmes et frênes à supprimer

- Il faut veiller à ce que la végétation ligneuse ne se développe pas sur les allées de l'escargot pour ne pas mettre en péril la stabilité de l'ouvrage. L'herbe et les végétaux herbacés peuvent être laissés.

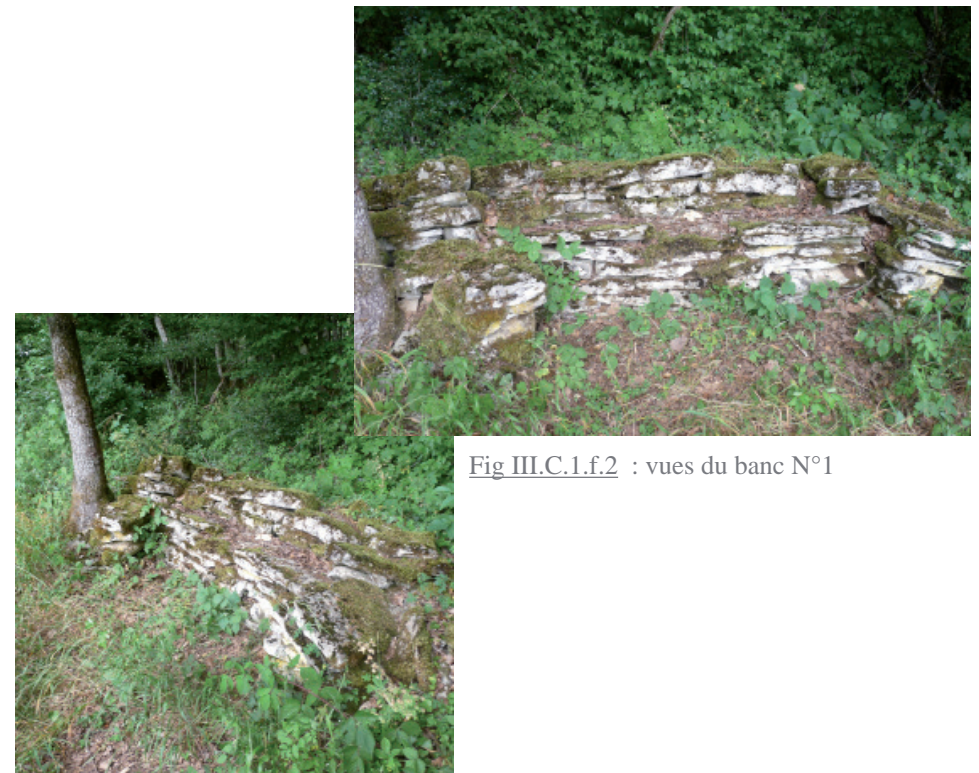
Fig III.C.1.f.2 : vues du banc N°1

POINT POSITIF	POINT NÉGATIF
	Les murs de part et d'autre du banc se sont dégradés

- Éliminer tout le lierre, les rejets de tilleuls et les végétaux qui pourraient mettre en péril le banc.
- Conserver ouvert le cône de vue lié au banc.
- Pour inciter les visiteurs à s'installer sur ce banc, il faudrait de temps en temps nettoyer la mousse. En effet, cette dernière garde l'humidité et cela peut être désagréable pour les visiteurs. Sur les murs de part et d'autre la mousse peut être conservée pour intégrer au mieux l'ensemble au site.

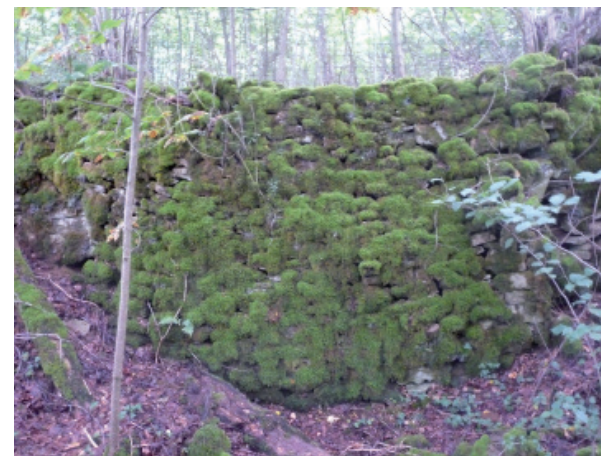
Fig III.C.1.h.2 : vue du mur appareillé de «l'Amphithéâtre»

Afin de tenter de déterminer l'usage de cet espace, il serait pertinent de démousser les portions de mur apparentes. Cela permettra aussi de vérifier l'état des maçonneries. Il faudra étendre les prospections aux alentours des murs apparents.

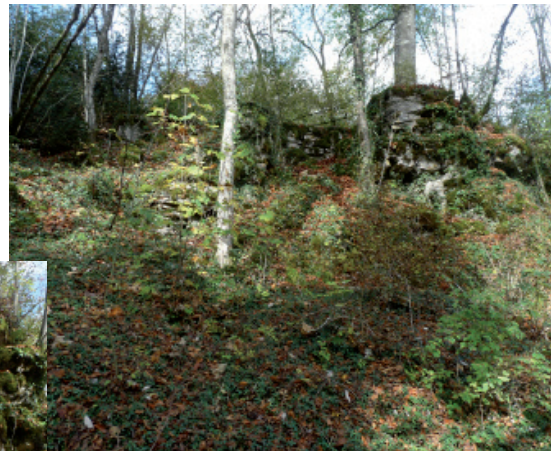
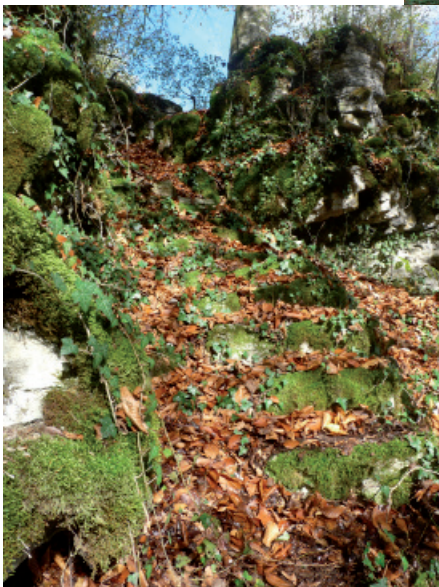
Fig IV.D.1 : vues de l'escalier dans la falaise

Il relie la partie haute de la promenade à la promenade basse. En automne, il est presque invisible car couvert de feuilles et très difficilement empruntable car les marches sont instables voire absentes.

Selon l'état réel de l'escalier, l'intervention sera plus ou moins lourde mais il est très probable qu'il faille démonter toutes les marches pour redonner à l'escalier sa forme initiale. Peut-être faudra-t'il aussi reprendre le fond de forme sur lequel s'appuie l'escalier pour lui redonner une assise stable.

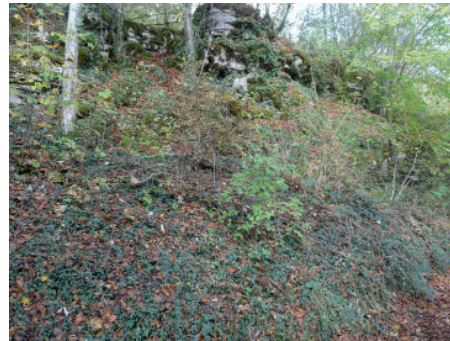
Fig IV.D.3 : tracé à rouvrir dans la végétation pour créer un accès bas à l'escalier

b. L'escalier relie la partie haute du parc à la partie basse. L'accès haut bien qu'insoupçonné est praticable. Par contre, l'accès bas est lisible dans le relief de la falaise (c.f. photographie basse) mais la végétation l'a envahi. Un simple nettoyage du cheminement permettra de le rendre praticable et visible.
