## Rapport technique 2025

Demande de dérogation au titre de la protection des espèces protégées pour dérangement d'individus d'espèces protégées et destruction de leur habitat protégé  
(Article L411-2 du code de l'environnement)

-----  
Projet de restructuration du Centre d'exploitation – volet n°2 à Vandeléville (54)

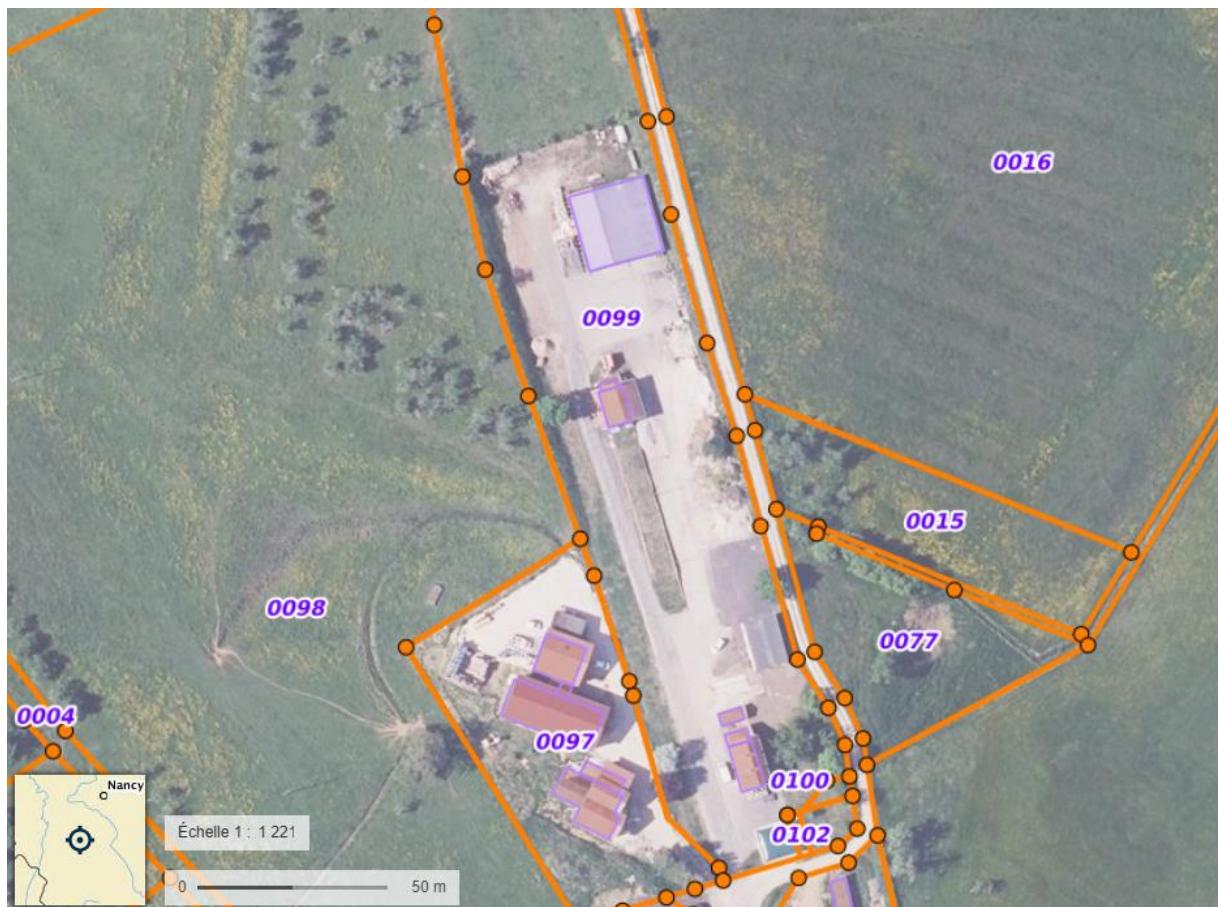
Figure 3 : Zoom sur la parcelle cadastrale ZA0099 comprenant l'emprise du projet

- D'un ancien bâtiment administratif (ancienne gare) qui ne sera plus utilisé par le centre d'exploitation dans la nouvelle organisation du site. Ce bâtiment sera conservé mais son usage n'est pas défini à ce jour.
- D'un nouveau bâtiment administratif et locaux sociaux qui a été réalisé en 2015
- D'un hangar à sel qui est conservé dans le cadre du projet

- D'un bâtiment de stockage au sud de la parcelle qui sera démolie dans le cadre du projet. Il accueille actuellement principalement une ancienne cuve à fioul.
- D'un bâtiment de stockage au centre de la parcelle qui sera également démolie dans le cadre du projet. Il n'est utilisé que pour le rangement de certains panneaux de signalisation mais n'est plus adaptés au besoin.
- D'une plateforme non délimitée qui est utilisée pour le stockage temporaire de matériaux relatifs à l'activité du site (gravier, bois, déchets récupérés sur les routes, etc...)

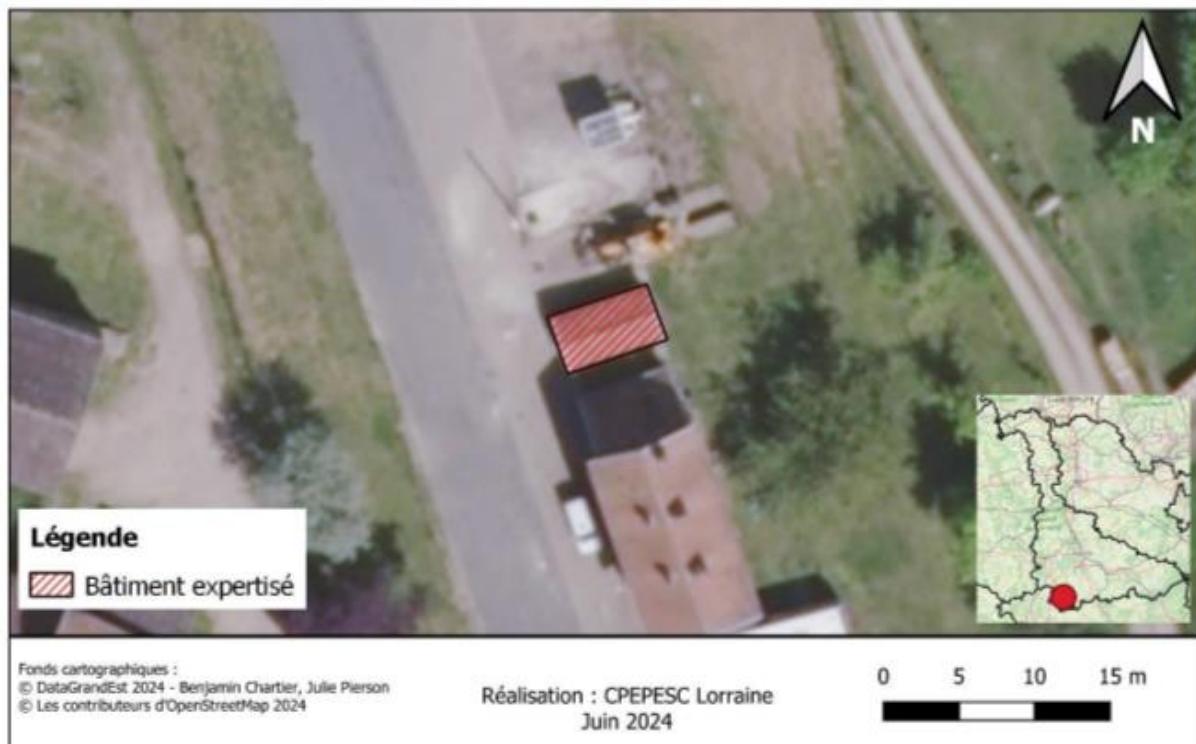
Figure 8 : Vue aérienne du bâtiment expertisé (Source : CPEPESC-Lorraine)

Le bâtiment expertisé se situe sur la commune de Vandeléville (54), au 2 rue de la Gare. La Figure 8 précise son emplacement sur vue aérienne : il s'agit d'une bâisse de faible dimension, située au nord de l'ancienne gare, à proximité immédiate de celle-ci.

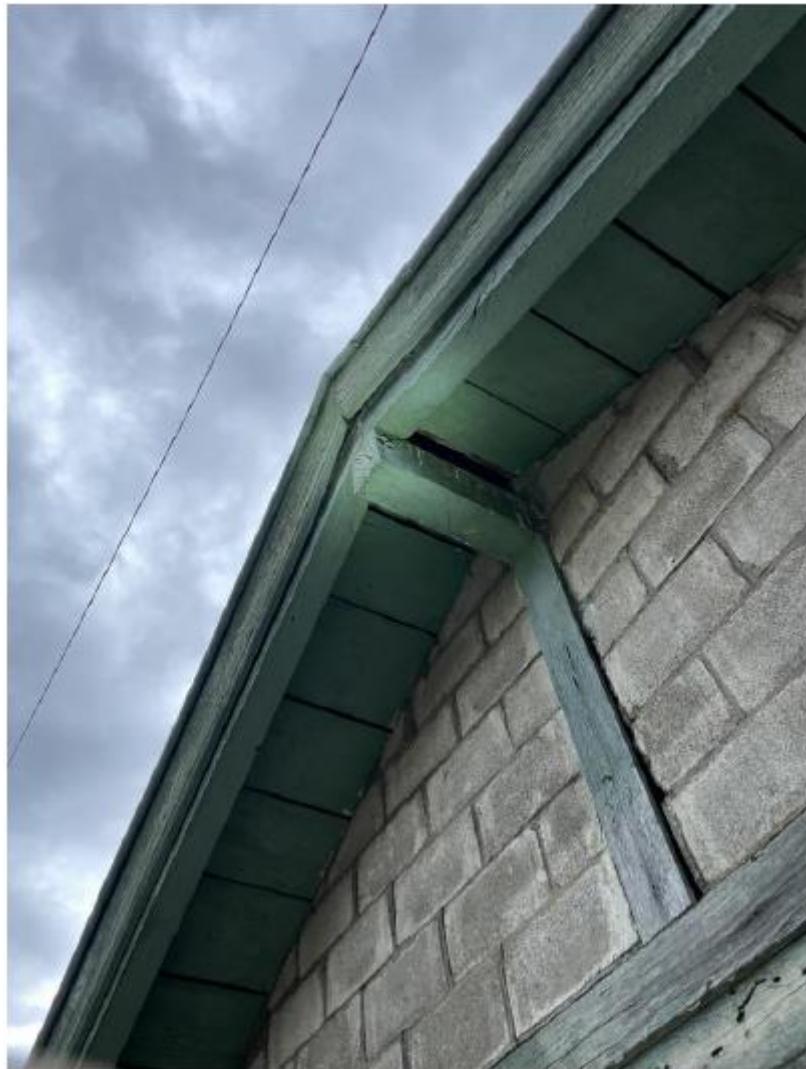
**Figure 9 : Façade présentant des déjections de Chiroptères au niveau du pignon et de la rive en toiture**  
(Source : CPEPESC-Lorraine)

retrouvées, déterminés comme appartenant au groupe d'espèces Pipistrelle commune (*Pipistrellus pipistrellus*) / Pipistrelle pygmée (*Pipistrellus pygmaeus*) au moment du diagnostic simplifié et pour chacun des passages. Ces déjections se situent sur la rive sud-est (visible en Figure 9) et de nouvelles déjections ont été observées au cours de l'année **attestant d'une utilisation du bâtiment par les chauves-souris sur l'année 2025**.

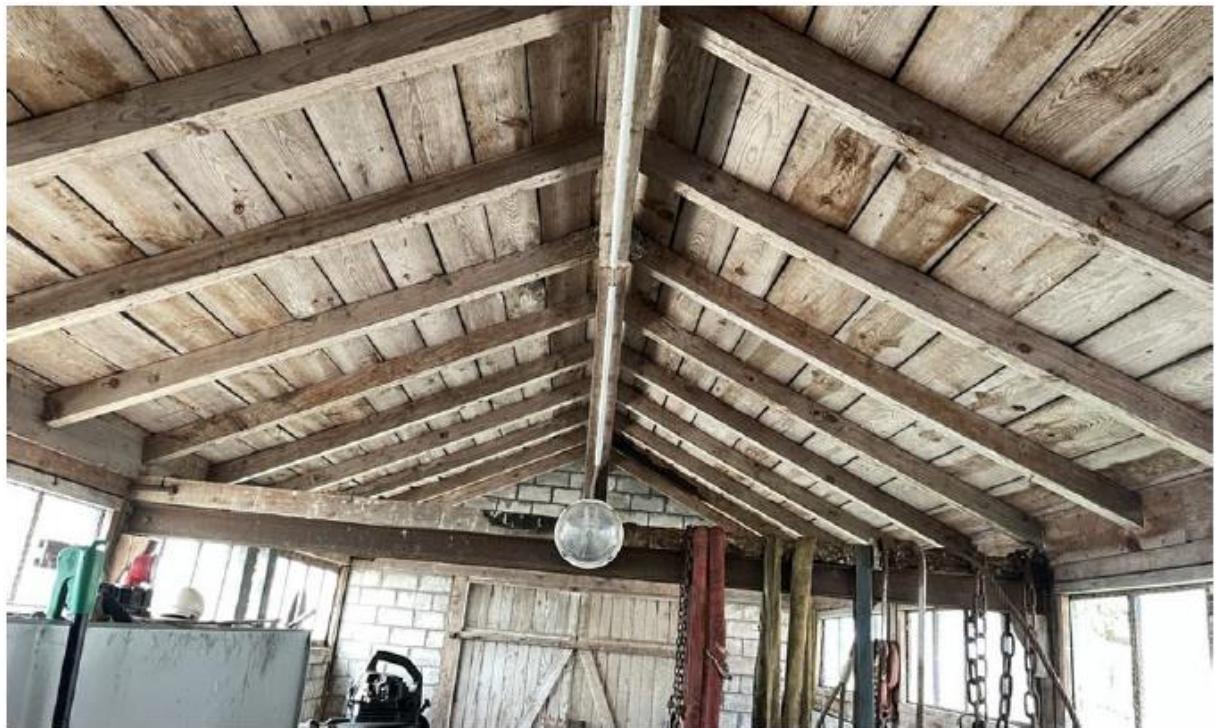
**Figure 10 : Espaces intérieurs du bâtiment. Des nids d'oiseaux sont visibles le long de la panne faîtière**  
(Source : CPEPESC-Lorraine)

Concernant la partie intérieure de ce bâtiment (Figure 10), aucun élément non diagnosticable n'est favorable aux chiroptères. Aucun indice de présence de ces espèces n'a été relevé à l'exception de deux déjections de chiroptère en période estivale. Celles-ci ne permettent pas de caractériser son utilisation, et peuvent être liées à un gîte en toiture (chute des déjections entre les voliges), à un reposoir nocturne, ou encore à un passage en vol (accès possibles depuis la façade sud-est).

Conformément au diagnostic simplifié et au diagnostic avifaune, plusieurs nids d'oiseaux sont présents à l'intérieur du bâtiment (CAËL, 2024). Ces enjeux étant traités par un bureau d'étude spécialisé.

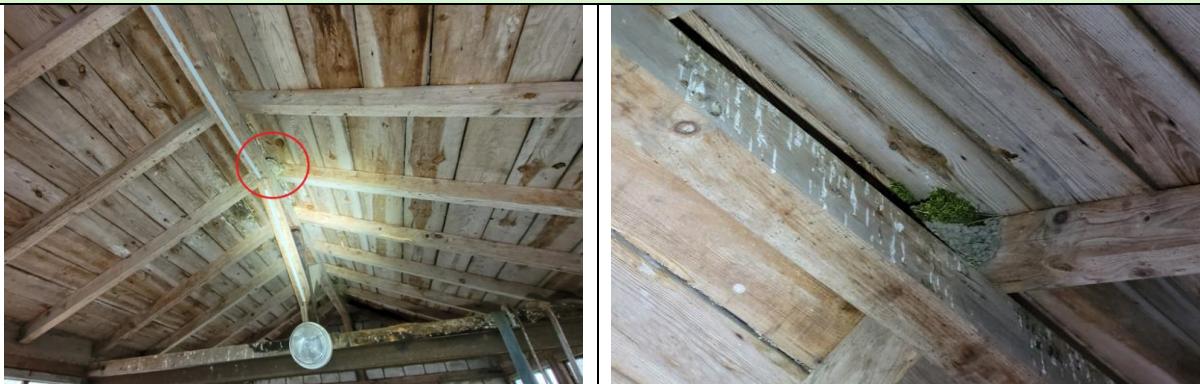
Nid d'Hirondelle rustique (gauche) ; nid d'Hirondelle rustique utilisé par le Troglodyte mignon (droite)

Un nid d'Hirondelle rustique a été observé au sein du bâtiment, ce nid n'a pas été utilisé en 2023, 2024 et 2025. Enfin un nid de Troglodyte Mignon a été observé, ce dernier a réinvesti un ancien nid d'Hirondelle rustique.

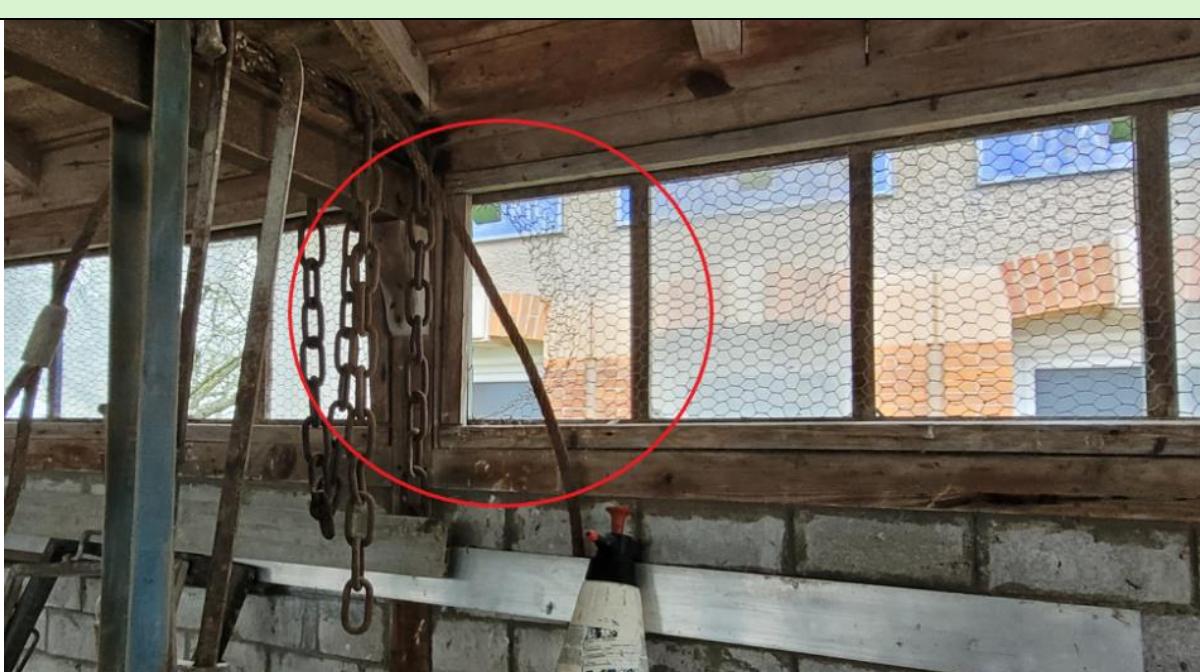
Accès de l'avifaune à l'intérieur du bâtiment

L'avifaune peut accéder à l'intérieur du bâtiment via une fenêtre dont le grillage a été endommagé.

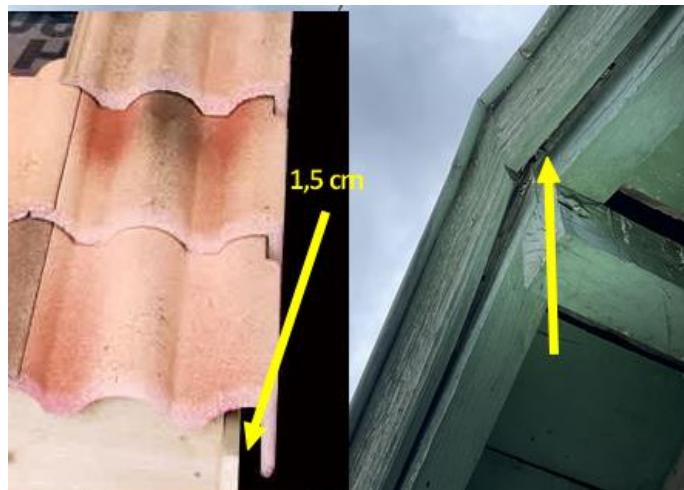
**Figure 11 : Exemple de construction permettant le passage de chauves-souris sous les rives**

**rives** (exemple en Figure 11). Une telle mesure a déjà été mise en place sur le site de Vandeléville par anticipation, et semble fonctionnelle avec une surface équivalente.

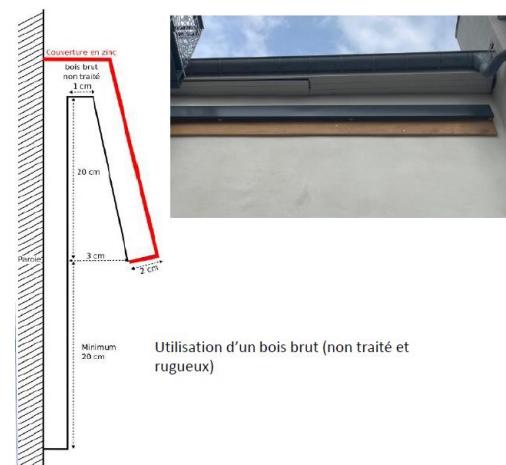
**Figure 12 : Exemple de gîte artisanal favorable aux Pipistrelles communes recommandé**

Afin d'améliorer les possibilités de gîte pour le groupe des Pipistrelles, il convient de mettre en place **une seconde mesure de compensation, qui est un gîte de 2 m linéaires correspondant au principe de montage présenté en Figure 12**. Ce gîte pourra être mis à environ 3 m de hauteur en façade sud du bâtiment compensatoire déjà construit pour le Petit Rhinolophe et en anticipation pour la Pipistrelle commune (Figure 13), à environ 100 m du bâtiment détruit. Un gîte similaire est déjà en place sur le site (orientation est) et est déjà utilisé par le groupe des Pipistrelles.

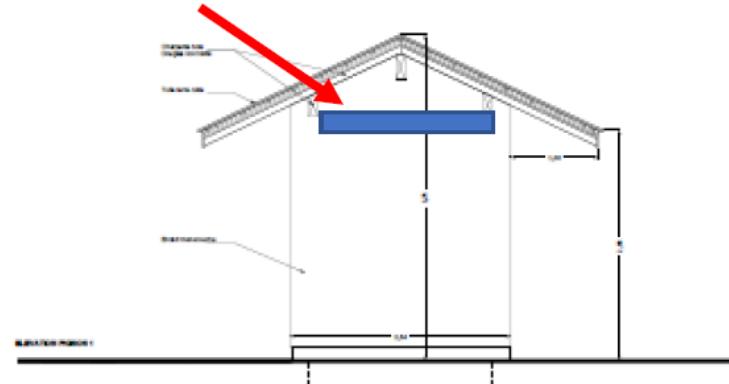
**Figure 13 : Localisation du gîte artisanal linéaire de 2m sur le pignon sud du bâtiment compensatoire**

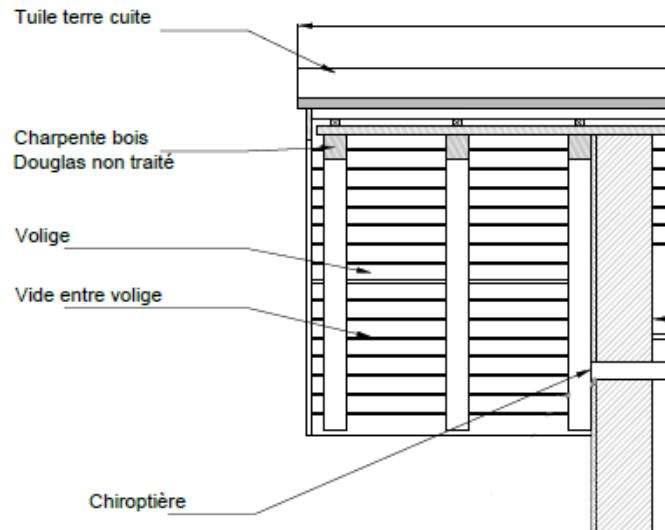
Figure 14 : Plan de la toiture faisant figurer les voliges et l'espacement entre les voliges (Source : CD54)

- La nature même de la toiture qui sera faite de tuiles mécaniques et de voliges, en effet un **espace entre deux voliges**, pour une sur deux, de 1,5 cm au niveau des descentes de toiture du bâtiment compensatoire sera laisser, permettant ainsi les Pipistrelles d'investir l'espace entre les tuiles et les voliges ;

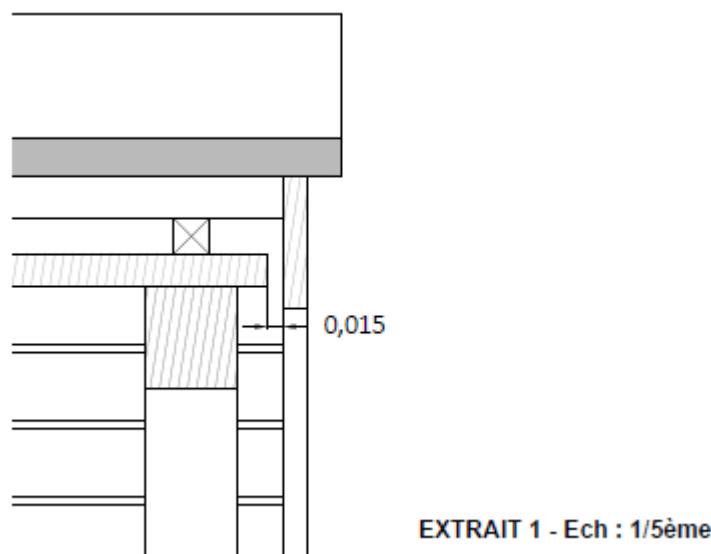
Figure 16 : Plan de l'espacement laissé entre les planches de rive et le chevron sur le bâtiment compensatoire (Source : CD54)

- Construction des **rives de toiture** afin que l'espace en toiture sous les tuiles soit accessible au groupe des Pipistrelles. Il s'agit d'un espace horizontal entre la rive en bois et le chevron terminal d'environ 1,5 cm d'épaisseur. Pour une toiture plus moderne avec l'utilisation de tuiles de rives, cet espace doit être également fonctionnel en le laissant entre le débord de la tuile et le chevron.

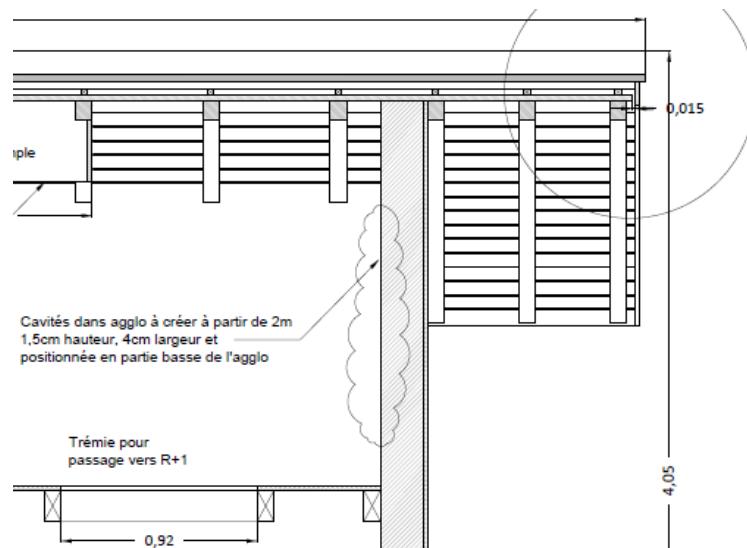
Figure 17 : Plan de localisation des cavités accessibles aux Chiroptères dans les agglos ciment (Source : CD54)

- Les murs de la maisonnette seront constitués d'agglo ciment (parpaing), ainsi à partir de 2 mètres de hauteur à l'intérieur de la maisonnette des **cavités pourront être créées dans ces parpaings alvéolaires**. Les accès aménagés permettant l'accès aux alvéoles des parpaings

devront être situés au bas de l'agglo, et mesurer 1,5 cm de hauteur pour environ 4 cm de largeur afin de que dimensions soient favorables à l'accueil du groupe des Pipistrelles.

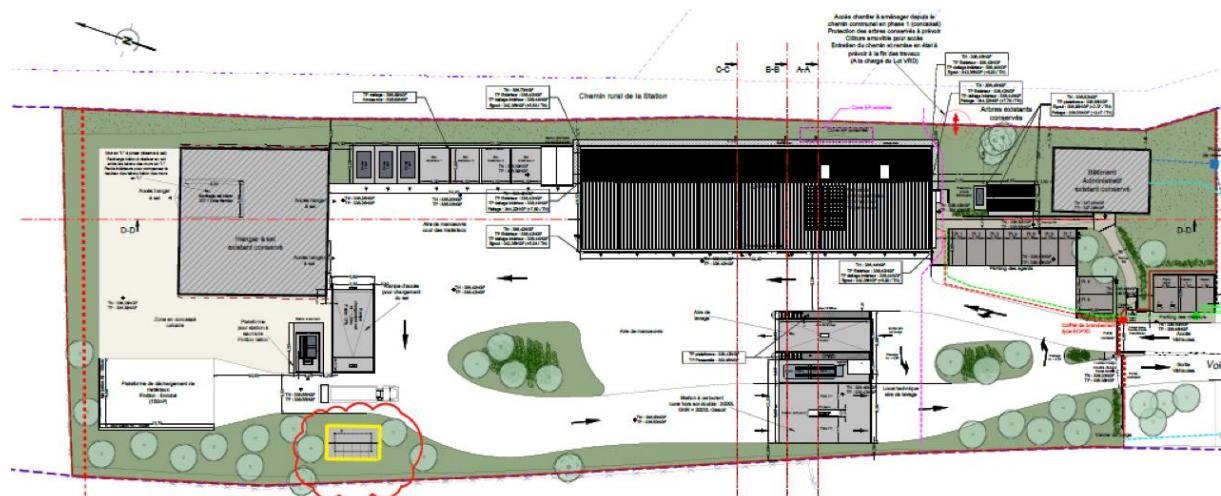
Figure 18 : Emplacement du bâtiment compensatoire (emprise jaune) (Source : CD54)

Le bâtiment compensatoire est situé au nord-ouest du site. Les espaces représentés en vert correspondent à des espaces qui seront végétalisés. Il est prévu **d'implanter une haie à proximité du bâtiment compensatoire** (représentation en orange sur la figure 18). L'ajout d'une haie le long de cet espace de verdure profitera beaucoup aux Chiroptères en tant que corridor de déplacement directement relié aux routes de vol déjà identifiées pour l'espèce sur le site. Elle permettra également l'adaptation de l'ambiance lumineuse pour laisser cette zone sombre, ce qui est crucial.

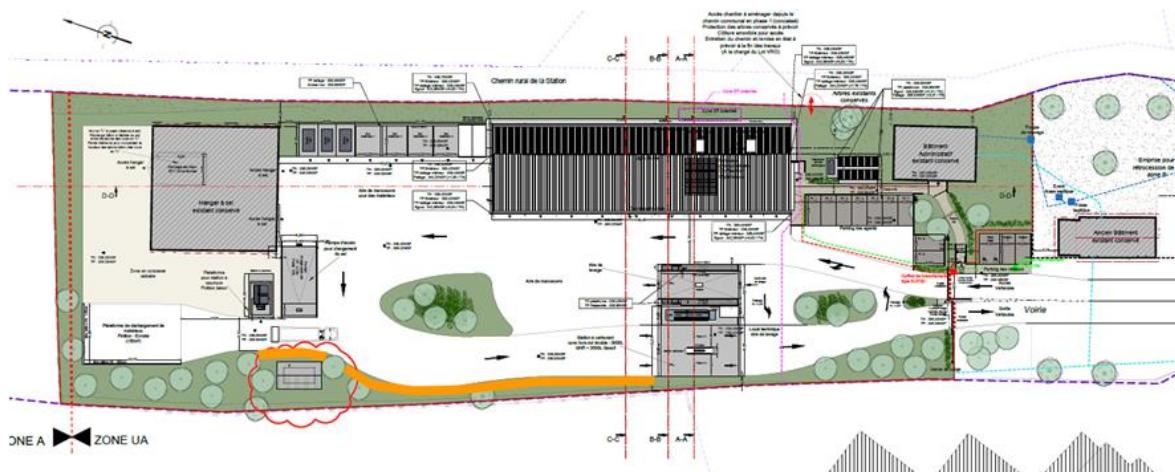
Figure 19 : Emplacement de la haie (linéaire orange) à proximité du bâtiment compensatoire (Source : CD54, CPEPESC-Lorraine)

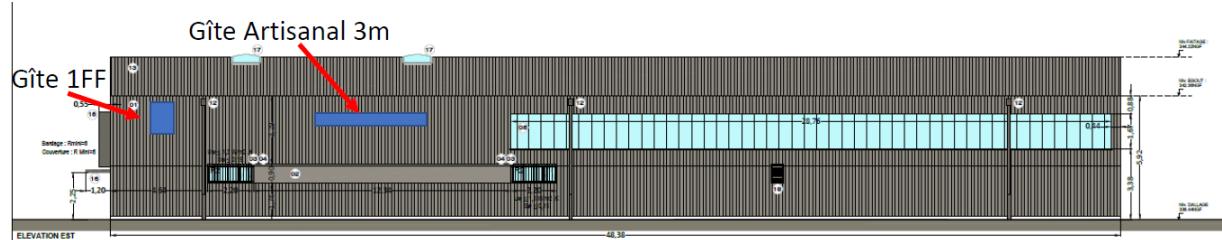
Figure 21 : Localisation du gîte artisanal de 3m linéaire du la façade est du bâtiment (Source : CD54, CPEPESC-Lorraine)

Le gîte artificiel installé en faveur du groupe des Pipistrelles dans le cadre d'une mesure compensatoire est 1 gîte artisanal 3 m linéaires. Le gîte artisanal linéaire de 3m constitue une mesure de compensation dans le cadre de la destruction d'un habitat de Pipistrelle commune situé au sein d'un linteau de porte du bâtiment de stockage n°2. Il est important de noter que la mesure principale de compensation pour les Pipistrelles communes réside dans l'espacement laissé entre les voliges de la toiture du bâtiment compensatoire.

Ce gîte sera placé à environ 4,5 mètres de hauteur. La CPEPESC-Lorraine a eu la charge de constater la bonne mise en œuvre des mesures citées précédemment avant le démontage de la toiture du bâtiment de stockage n°2 (fin avril 2025).

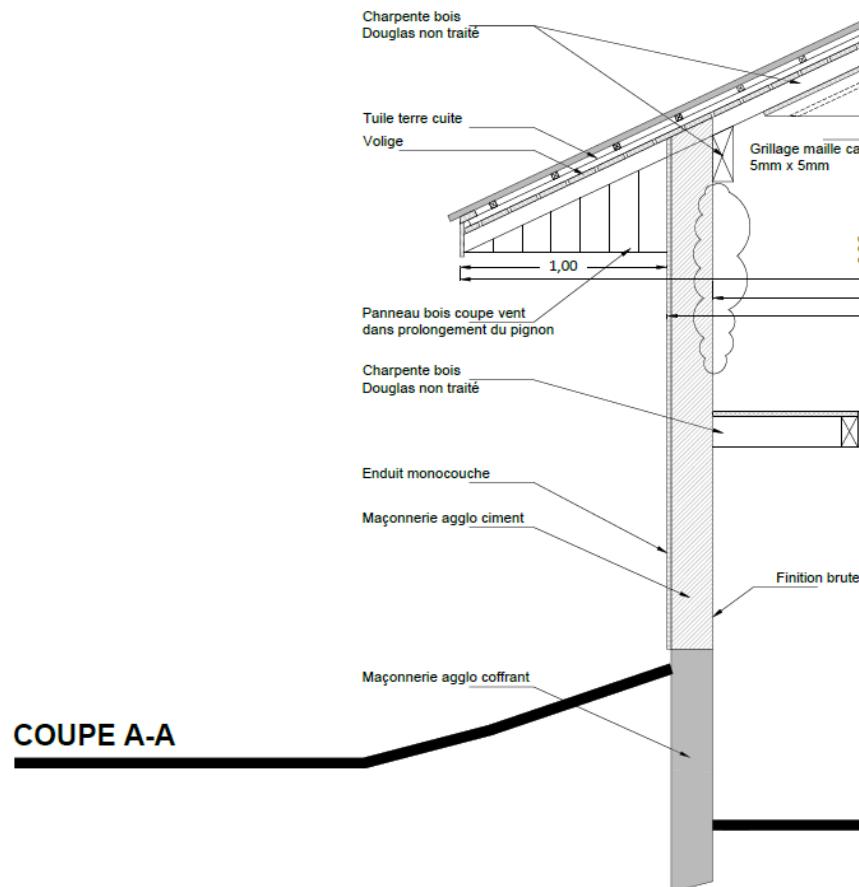
Figure 22 : Plan des panneaux coupe-vent dans le prolongement de chaque pignon

Les façades sur lesquelles les nichoirs vont être installés mesurent 5 m de longueur, et environ 2,40 m de hauteur. Le bâtiment compensatoire présente deux façades possédant des débords de toit important (1 mètre), ainsi que des panneaux de bois coupe-vent permettant une protection vis-à-vis de la pluie mais également du vent. Cette configuration créer un espace favorable à l'implantation de nichoirs pour l'avifaune, en particulier pour les espèces nécessitant un couvert. Ces panneaux coupe-vent seront installés dans chaque prolongement du pignon.

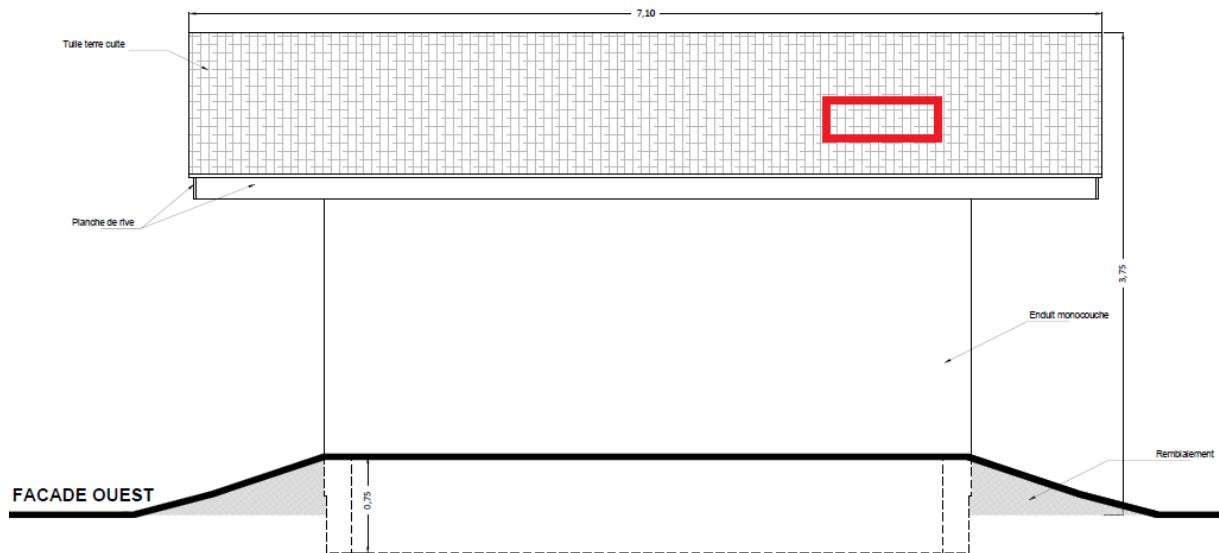
Figure 23 : Zone d'implantation du nichoir artificiel sur la façade ouest (emprise rouge)

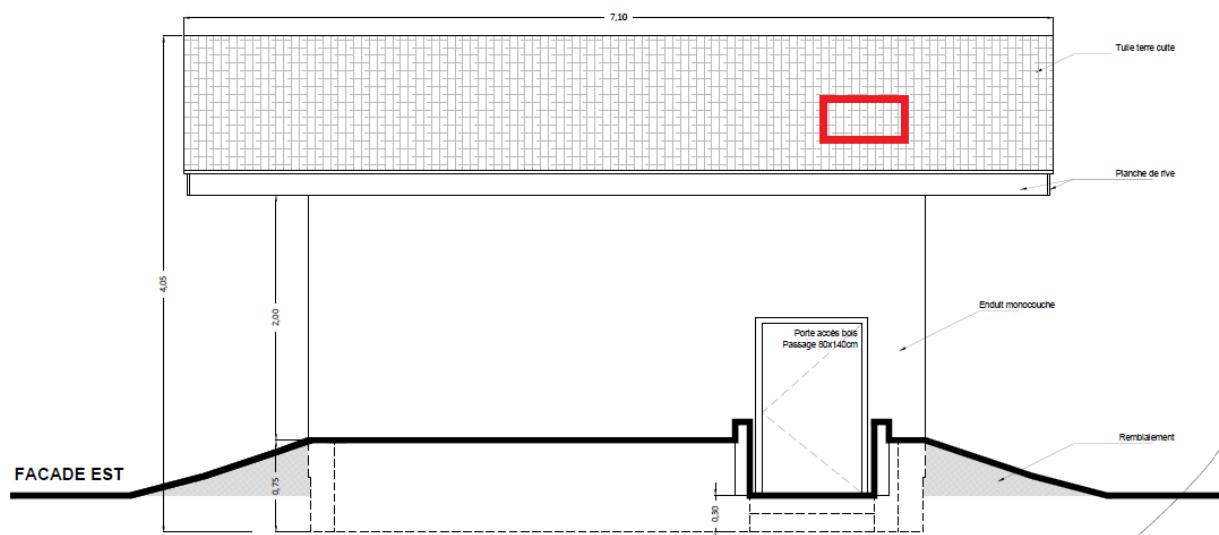
Figure 24 : Zone d'implantation du nichoir artificiel sur la façade est (emprise rouge)

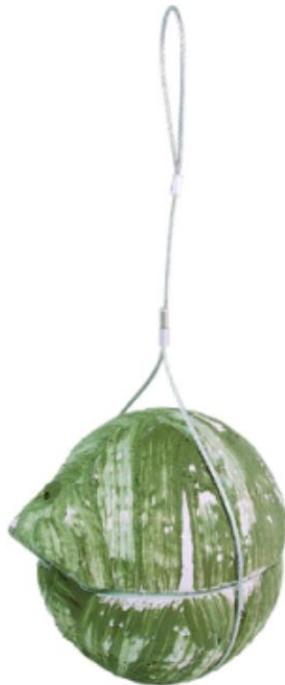
Exemple de nichoir pour Troglodyte mignon (Source : LPO)

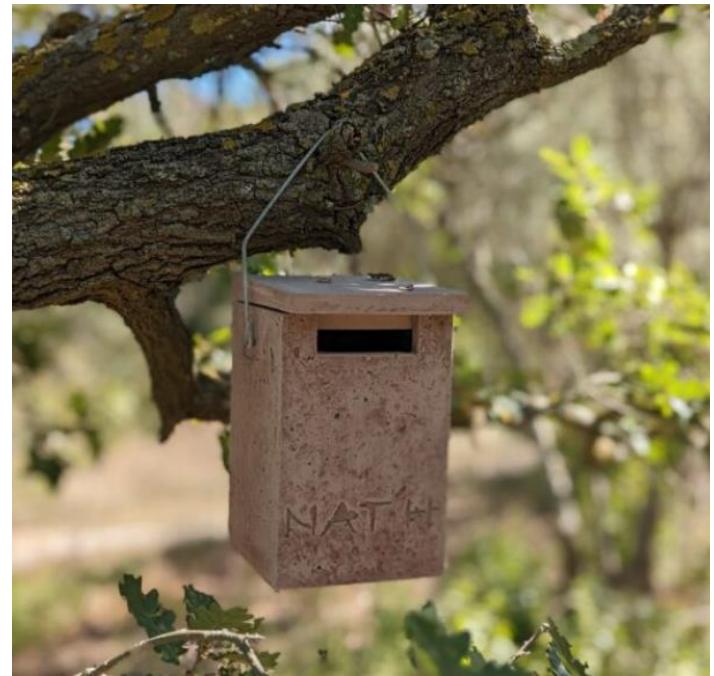
Exemple de nichoir en béton de bois pour Troglodyte mignon (Source : NAT'H)

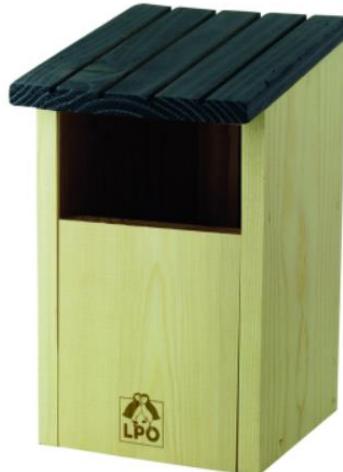
Les nichoirs pour Rougequeue noir seront posés en hauteur sous le couvert du débord de toit, quasiment en ras de toiture dans l'espace abrité par les panneaux coupe-vent. Un nichoir sera positionné sur la façade est et un second sur la façade ouest. Ces nichoirs seront installés en même temps que les autres nichoirs et gîtes artificiels, soit en 2025 avant la période de nidification de 2026.

*Exemple de modèle de nichoir semi-ouvert favorable au Rougequeue-noir (source : LPO)*

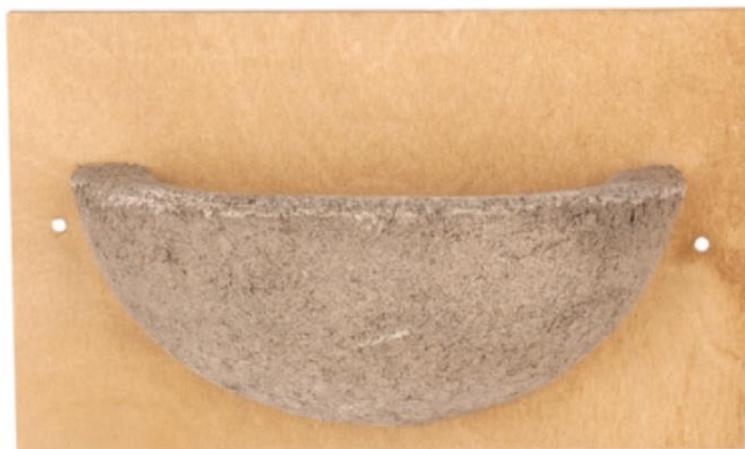
Figure 25 : exemple de nid artificiel spécifique à l'Hirondelle rustique (Source : LPO)

La mesure vise à **disposer deux doubles nids artificiels spécifiques à l'Hirondelle rustique (4 nids en tout)**, ces nids artificiels seront installés en façade est et ouest du bâtiment compensatoire. Ces nids seront installés en façade avant la déconstruction du bâtiment de stockage n°1, et en même temps que les autres gîtes et nichoirs à savoir en 2025, avant la période de nidification 2026. La mise en place de quatre nids artificiels pour l'Hirondelle rustique permet de compenser la destruction d'un nid naturel d'Hirondelle rustique.

Ainsi le nichoir à Hirondelle rustique est protégé sur sa face supérieure, et sur ses quatre faces latérales, l'accès au nid se fera par la face inférieure de l'espace créé sous le débord de toiture. Les nids seront placés en hauteur à proximité des panneaux coupe-vent afin de maximiser l'effet « sous cloche » de l'installation. Ces panneaux coupe-vent seront installés dans chaque prolongement du pignon.

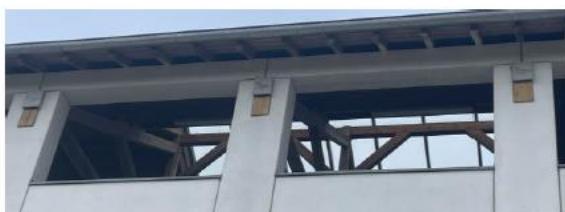
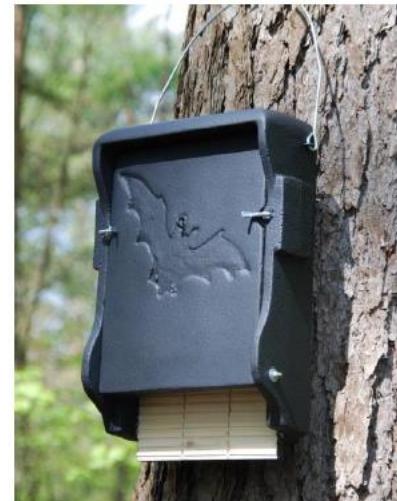
Si surface lisse (béton lisse, bardage métallique...), positionner sur une planche de bois brut (non traité et rugueux) imputrescible (épaisseur de 2cm ou plus). Sur le bois, réaliser des rainures horizontales tous les 1 cm de hauteur, d'une profondeur de 2mm environ pour faciliter l'accroche (utilisation d'une scie ou d'une pointe).

La planche doit dépasser de 20cm sous le gîte pour permettre l'atterrissement des individus.

Peut être accroché directement en façade avec un point de fixation

Figure 26 : Présentation des deux types de gîte artificiel à mettre en place sur les façades (Source : CPEPESC-Lorraine)

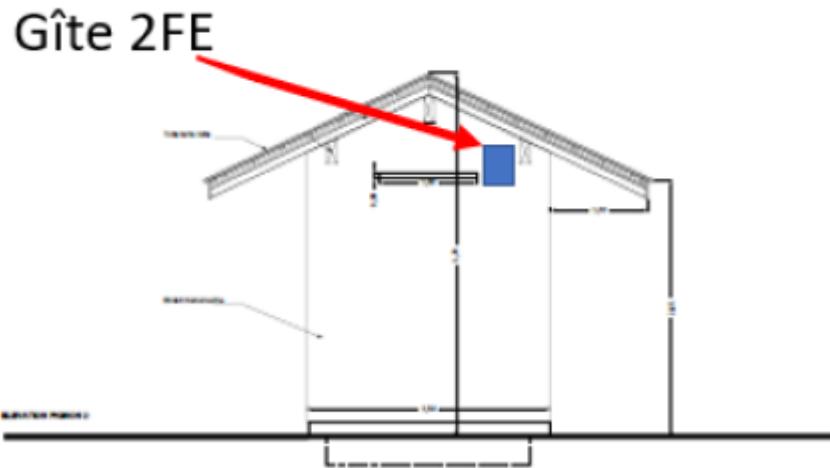
Figure 27 : Localisation du gîte de mesure d'accompagnement sur le pignon nord du bâtiment compensatoire (Source : CPEPESC-Lorraine)

Le premier gîte fait partie d'une mesure d'accompagnement pour la déconstruction du bâtiment de stockage n°2, tandis que le second gîte 2FE apparaissant sur le plan de la façade correspond à une mesure d'accompagnement lié à la déconstruction du bâtiment de stockage n°1 (mesure d'accompagnement anticipée). Ces deux gîtes artificiels se trouveront de part et d'autre de la chiroptère présente sur le pignon nord du bâtiment compensatoire.

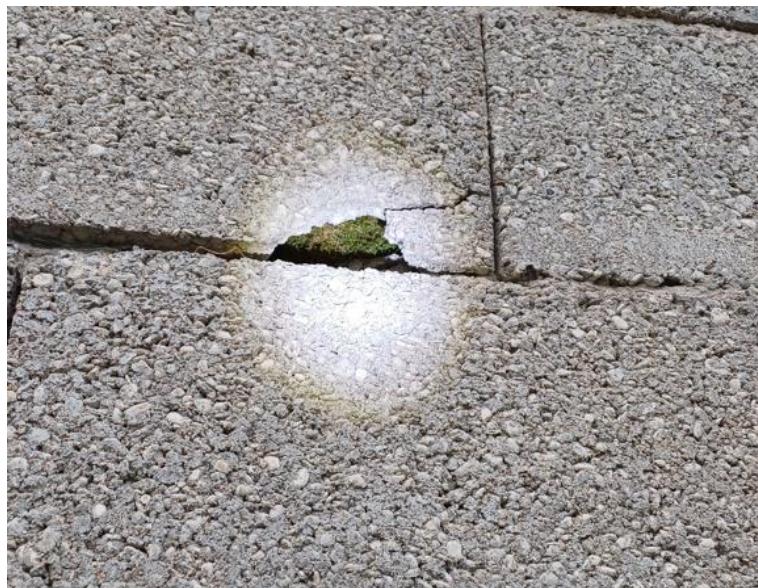
Figure 28 : Exemple de cavité au sein d'agglo ciment favorable à la nidification du Troglodyte mignon

Ces cavités seront créées à proximité directe de la Chiroptère (légère luminosité), dans les murs internes de la maisonnette. Au moins deux de ces cavités seront créées. Ces cavités seront créées **avant la période de reproduction 2026 du Troglodyte mignon**.
