## Rapport technique – expertise de mars 2023

**Demande de dérogation au régime de protection pour la destruction, l'altération ou la dégradation de sites de reproduction ou d'aires de repos d'espèces animales protégées :  
l'Hirondelle rustique  
(Article L411-2 du code de l'environnement)**

-----  
**Projet de démolition de l'ouvrage d'art M27 entre Sillegny et Pommérieux - (57)**

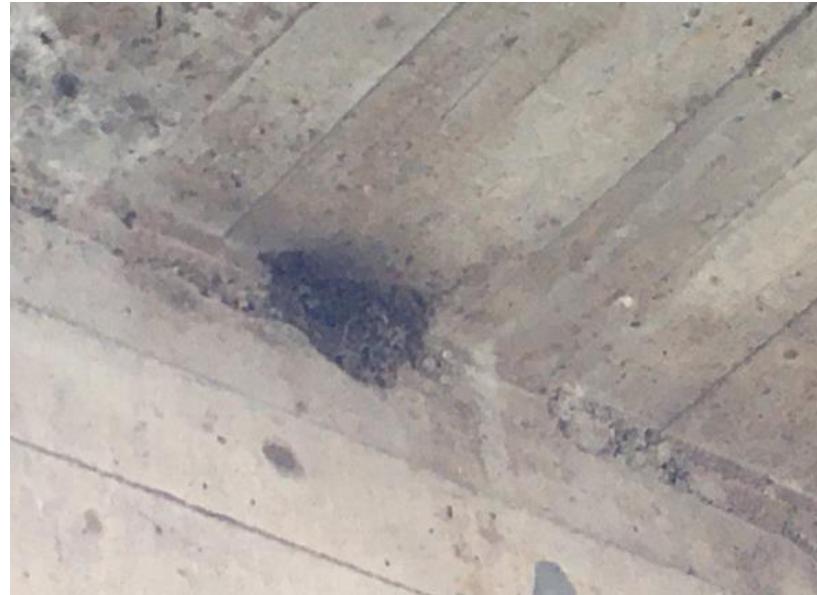
**Nid 1**

L'Hirondelle rustique niche sous le tablier de l'ouvrage, en appui sur les poutrelles en béton. La nidification en 2022 n'est pas établie mais les deux nids sont en bon état. Il y a au maximum **deux couples nicheurs**.

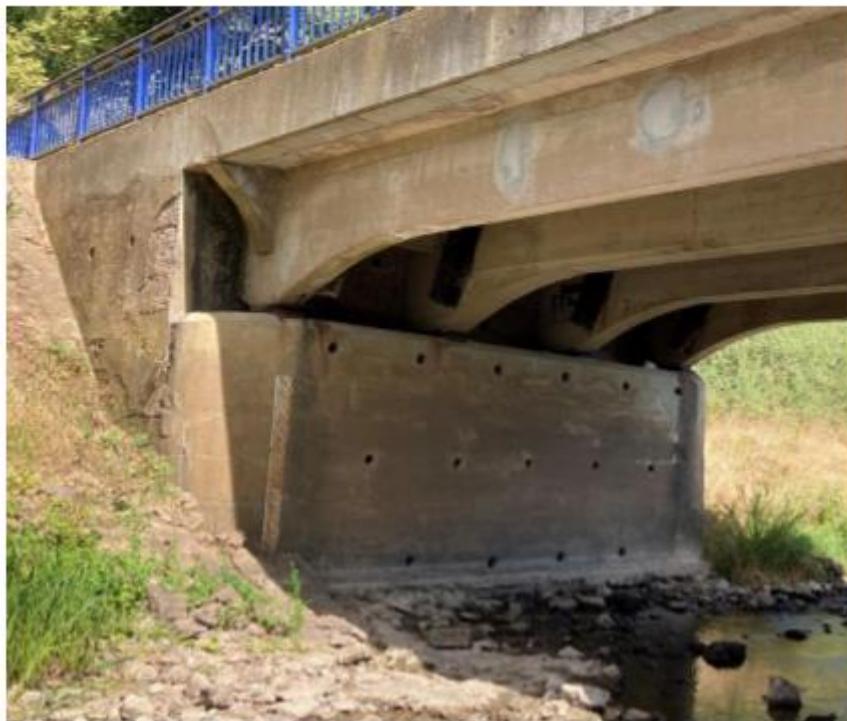
*Vue sur la culée C3*

Une inspection de l'ouvrage en aout 2022 a révélé la présence de graves désordres affectant la culée de rive droite (C3).

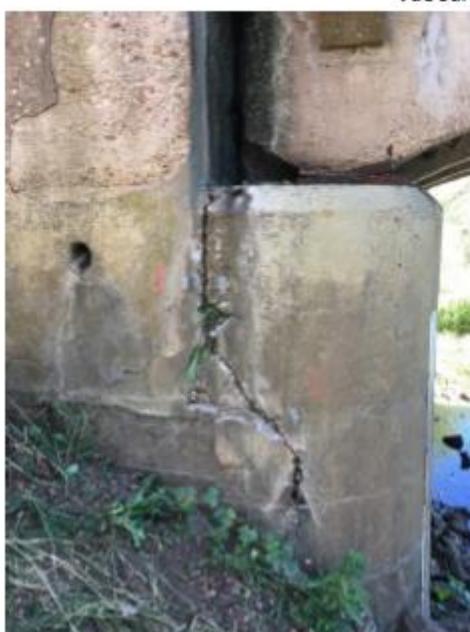
*Fracture de la culée C3 (aval)*

Parallèlement à ces mesures, l'ouvrage a été placé sous surveillance renforcée afin de suivre quotidiennement l'évolution de la fracturation via la mise en place de jauge de mesures. Ce suivi a mis en évidence un mouvement oscillant de la culée sous l'effet du gradient thermique journalier pouvant, par effet de fatigue, faire progresser les fissures et les fractures dans la structure et déstabiliser davantage le massif fracturé. Compte-tenu du risque de rupture fragile affectant la culée, la RD67 a été complètement coupée à la circulation le 03 octobre 2022 avec mise en place d'une déviation d'itinéraire.

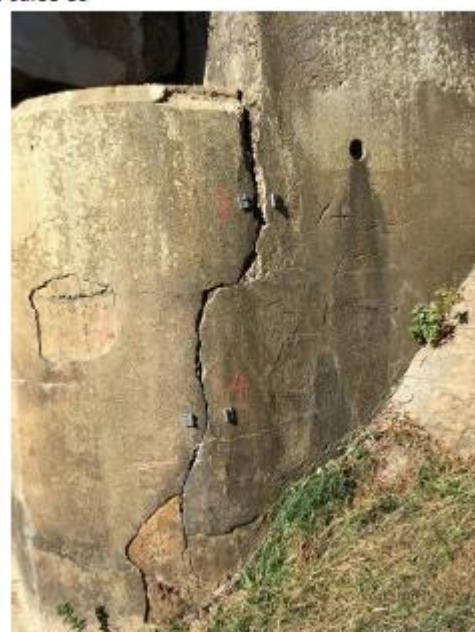
*Fracture de la culée C3 (amont)*

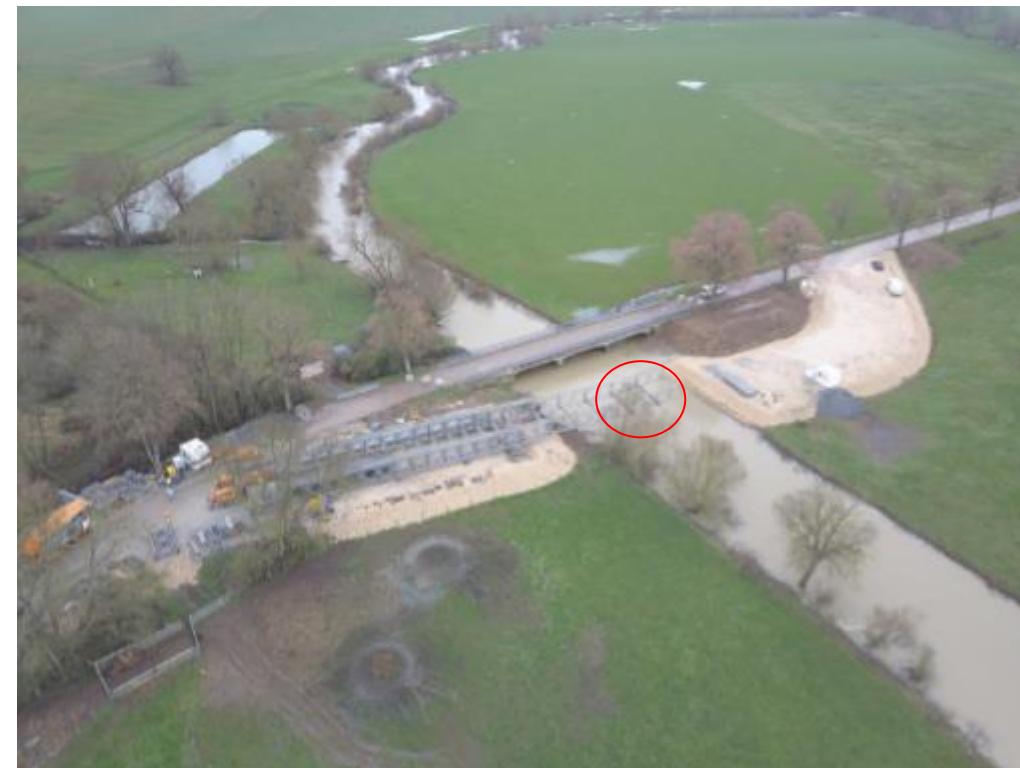
Localisation proposée ( cercle rouge) pour la pose des 4 nids artificiels temporairement sur le pont provisoire en 2023 et 2024 puis sur le pont définitif en 2025 après reconstruction

La mesure **C1** vise à disposer 4 nids artificiels à Hirondelle rustique suivant le séquentiel suivant :

- Temporairement sur le pont provisoire à 20 m aval du pont actuel (nidifications 2023 et 2024) avant le 1<sup>er</sup> avril 2023\* ;
- Définitivement sur le nouveau pont avant la saison de nidification 2025 donc avant le 1<sup>er</sup> avril 2025.

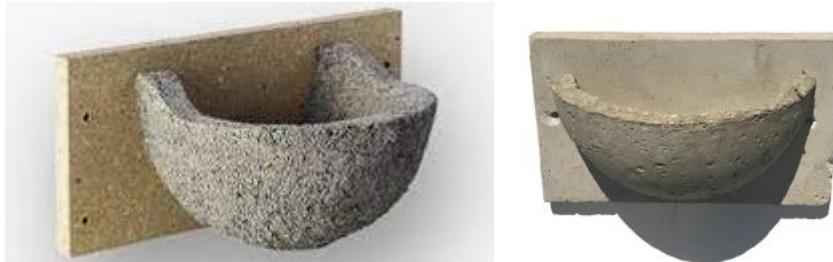
Exemples de modèles de nids artificiels à Hirondelle rustique  
Source : respectivement Schwegler (Allemagne) et Nature Harmonie (France)
