Travaux de restauration sur le parement amont des écluses de Gambsheim

DOSSIER D'AUTORISATION ENVIRONNEMENTALE ANNEXE 1 – DESCRIPTION DÉTAILLÉE DES TRONÇONS

Voies navigables de France

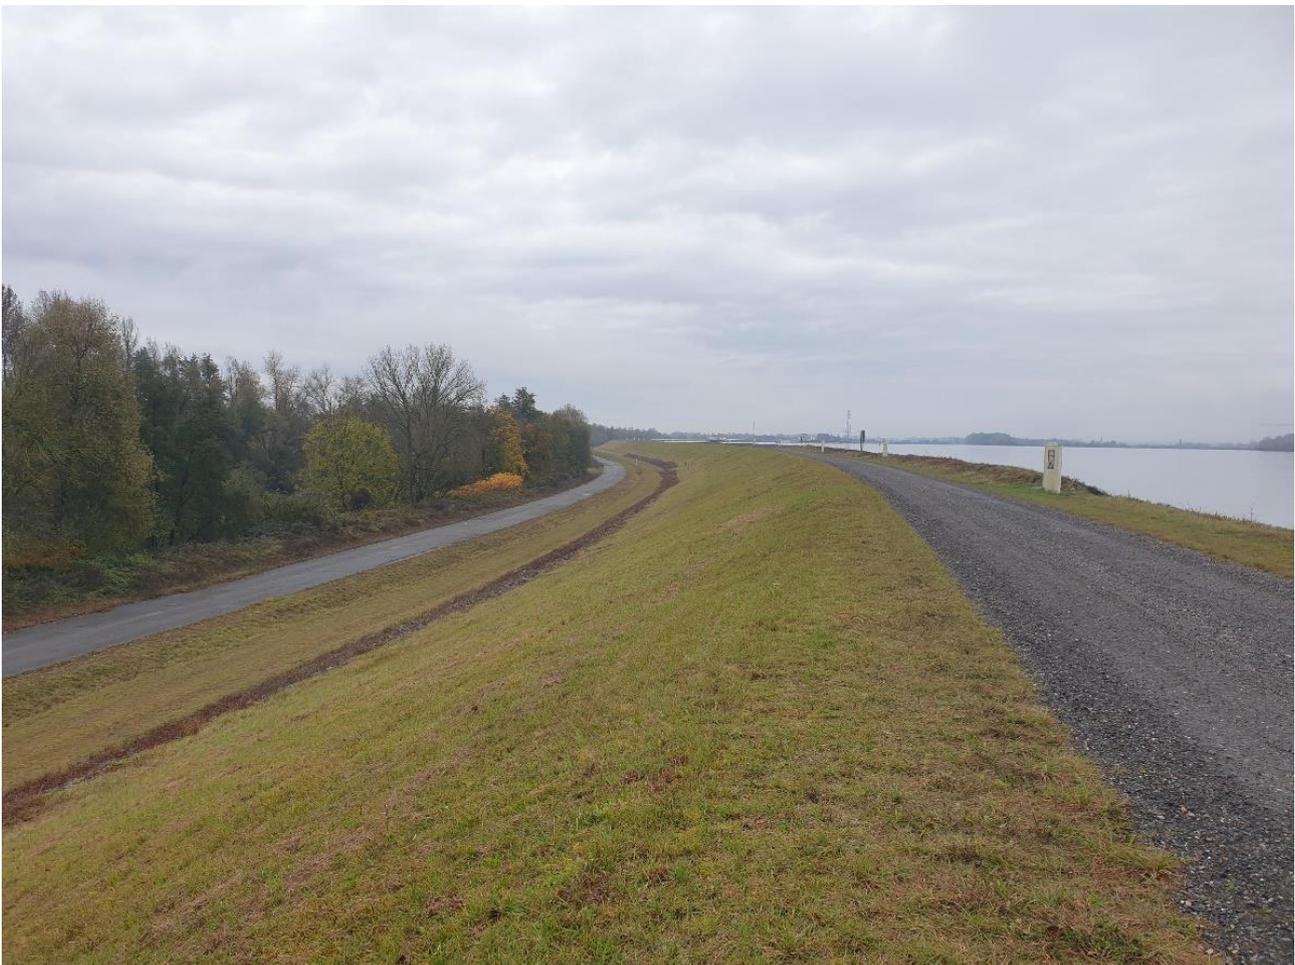
Ainsi, dans un premier temps, les mesures réalisées sur terrain définissent une largeur de crête allant de 10 à 12 m. La crête est aménagée par une chaussée en matériaux granulaire (déchets de fraisât) d'environ 3 m de large. Le talus aval (côté III) est végétalisé et présente une base en enrochements à partir du PK 307.500 (voir les photos ci-après).

Figure 1 – Parement côté III

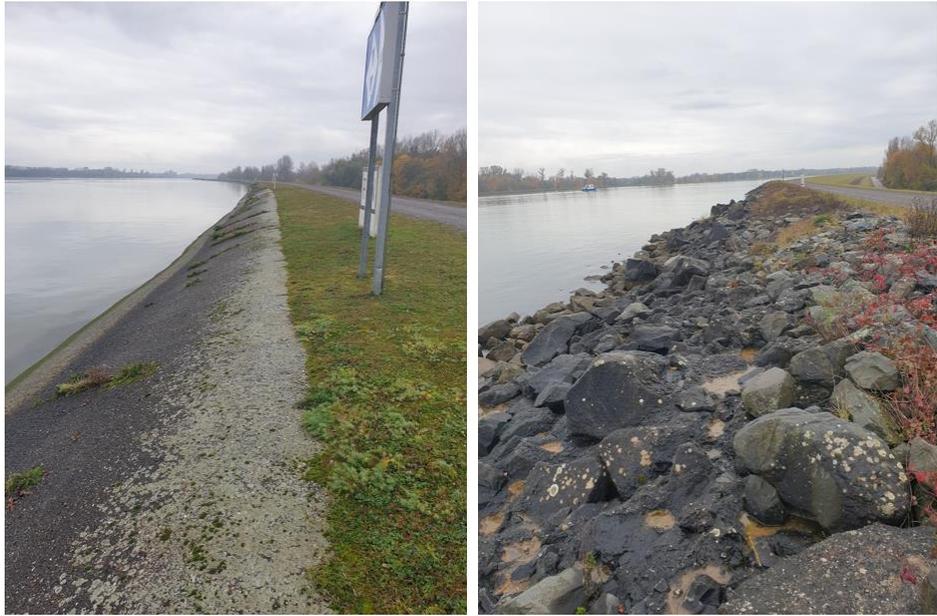
Le parement amont (côté Rhin) est protégé par une couche de béton bitumineux d'environ 7 à 10 cm. Cette couche bitumineuse recouvre une grande partie du linéaire étudié, du PK 308.000 (et aval) au PK 307.100 au niveau des doubles escaliers maçonnés dans le parement. Le reste de du linéaire est composé d'enrochements percolés (voir les photos ci-après).

Figure 2 – Parement côté Rhin avant travaux de confortement en gabion (parement en béton bitumineux/parement en enrochements percoulés)

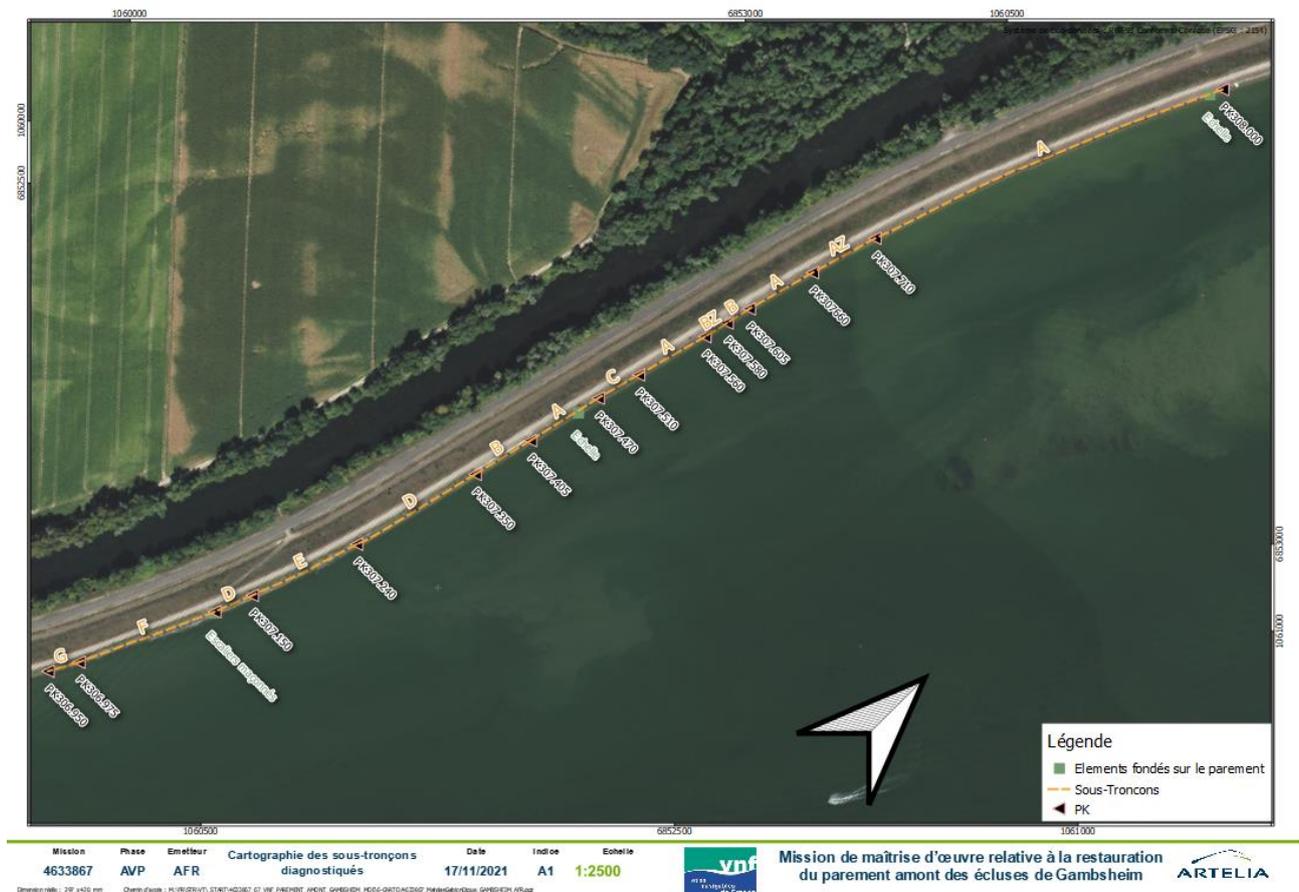
Etant donnée la forte hétérogénéité du parement et de la crête, le diagnostic sera réalisé par sous-trançons de composition identique et homogène, telle que le présente la cartographie ci-après :

Figure 3 – Liste des tronçons homogènes répertoriés sur le linéaire

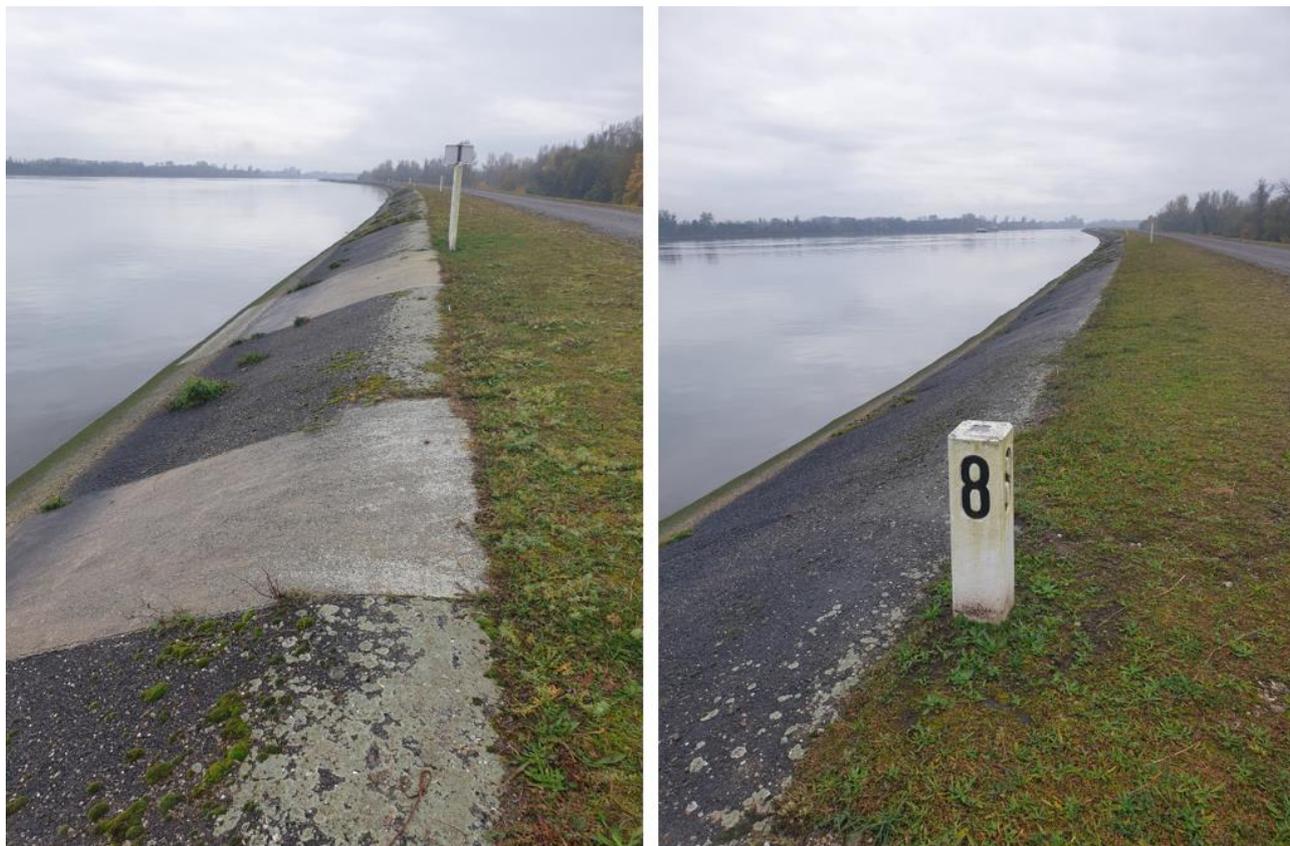
Le sous-tronçon type A est le tronçon dit de section courante, ne présentant pas de désordre majeur. Il est composé d'un parement en béton bitumineux d'une épaisseur variant de 7 à 10 cm. La crête immédiate du parement est végétalisée et est aménagée par de rares ouvrages tels que des bornes hectométriques et autres voiles décoratifs.

Le principal désordre d'ordre mineur est la présence d'une faible végétalisation dans les microfissures et les arrêts de bétonnage.

Figure 4 – Parement de la partie aval du tronçon

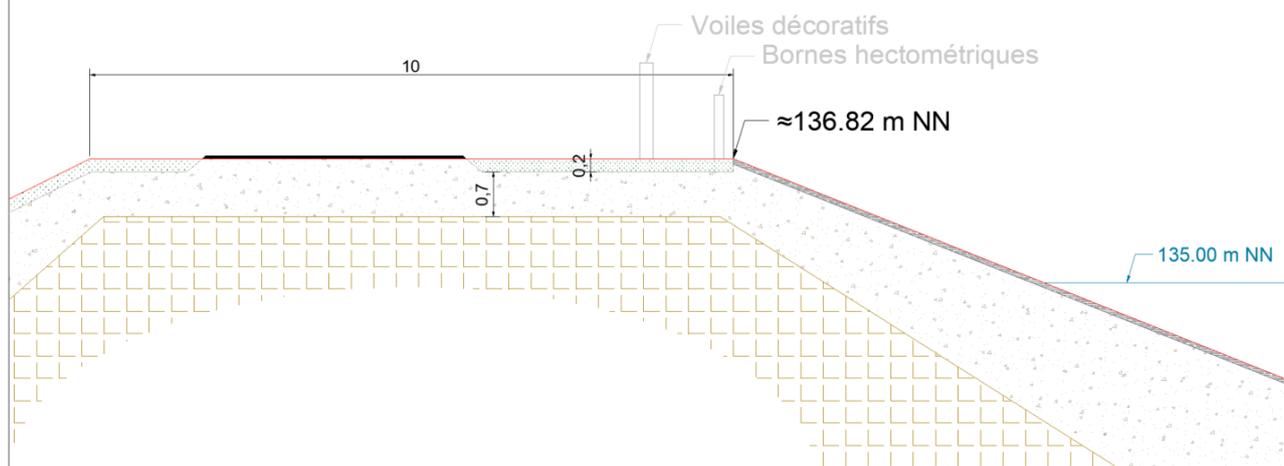
Profil en Travers Type A de la section courante

- Profil Type valable du :
- PK 307.405 au PK 307.470
 - PK 307.510 au PK 307.560
 - PK 307.605 au PK 307.660
 - PK 307.710 au PK 308.000

Figure 5 – Profil en Travers Type Sous-Tronçon A

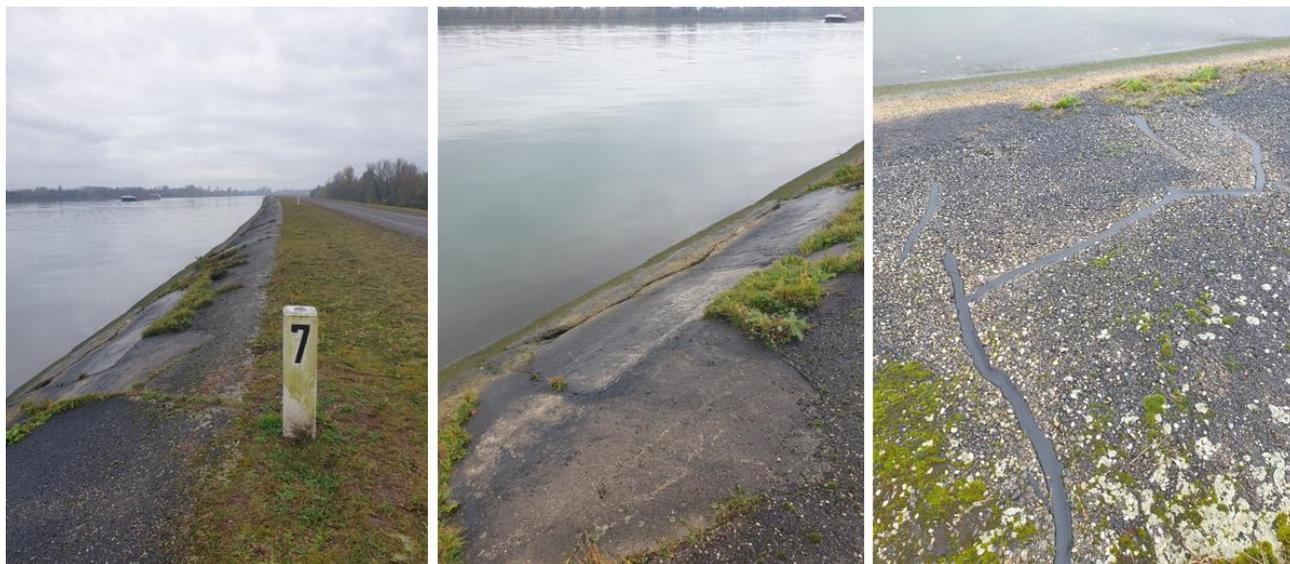
Le sous-tronçon type AZ est un tronçon présentant des désordres majeurs. Il est composé d'un parement en béton bitumineux d'une épaisseur variant de 7 à 10 cm. La crête immédiate du parement est végétalisée et est aménagée par de rares ouvrages tels que des bornes hectométriques et autres voiles décoratifs.

Le parement présente de nombreuses fissures totalement ou partiellement reprises par du liant bitumineux ou par des apports en béton. De manière général, le parement a particulièrement mal vieilli et la couche bitumineuse ne protège plus le parement des affouillements (voir les photos ci-après).

Figure 6 – Parement particulièrement dégradé

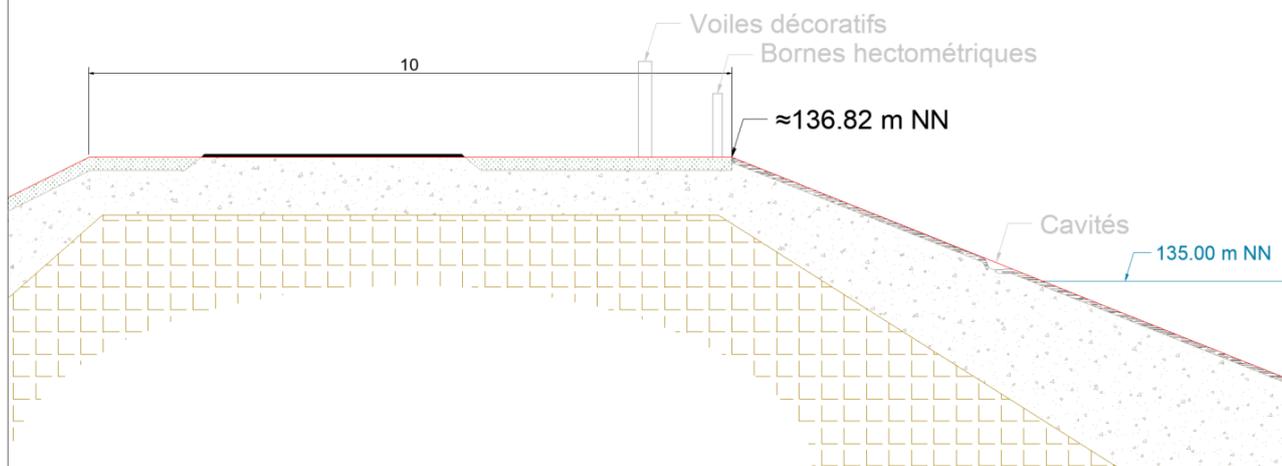
Profil en Travers Type AZ, Parement enrobé
fortement dégradé

Profil Type valable du :
- PK 307.660 au PK 307.710

Figure 7 – Profil en Travers Type Sous-Tronçon AZ

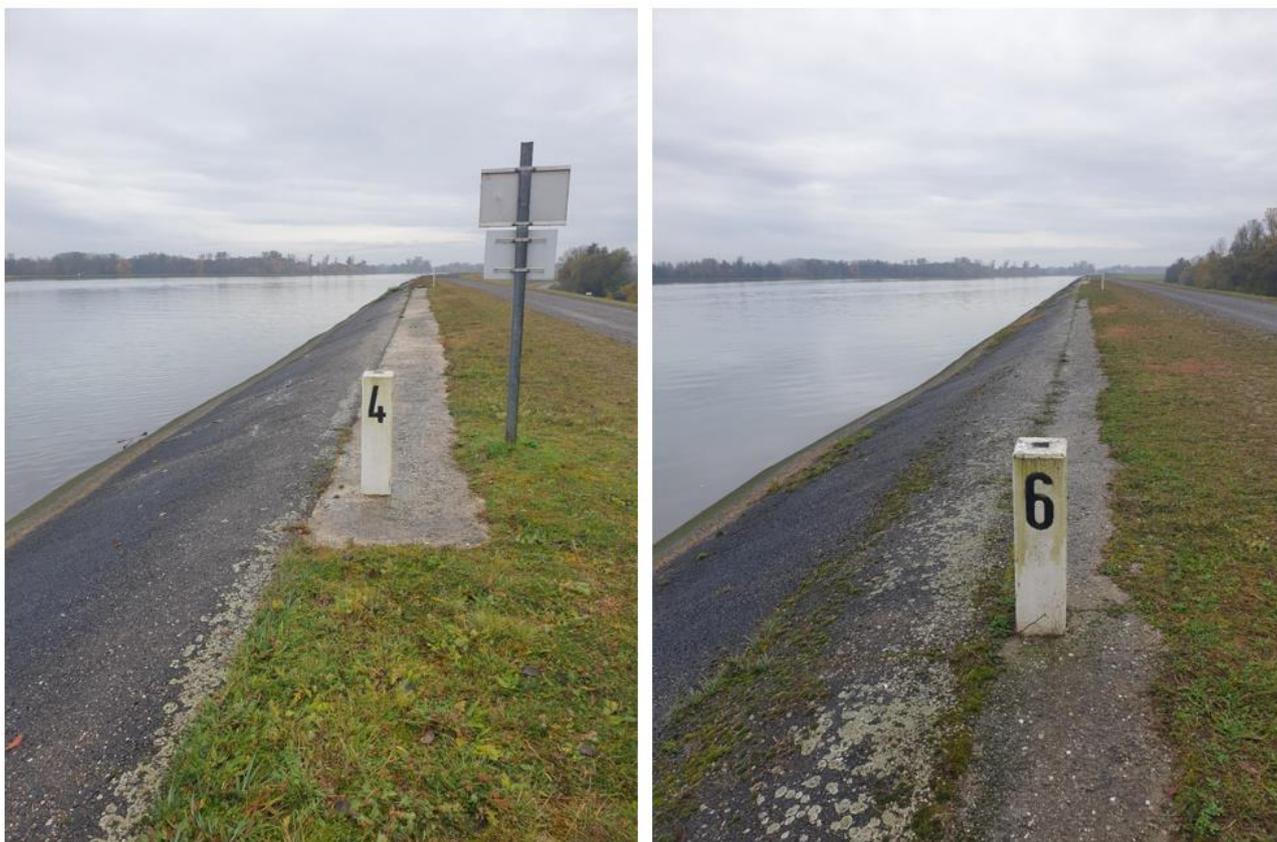
Le sous-tronçon type B est un tronçon ne présentant pas de désordres majeurs. Il est composé d'un parement en béton bitumineux d'une épaisseur variant de 7 à 10 cm. La crête immédiate du parement est pourvue d'une longrine en béton. Cette élément béton présente des dimensions de l'ordre de 60 cm de largeur pour une profondeur estimée à 40 cm. Cette réparation au béton a été réaliser pour limiter un probable phénomène d'affouillement. Au-delà de cette longrine, la crête est végétalisée et est aménagée par de rares ouvrages tels que des bornes hectométriques et autres voiles décoratifs.

Les principaux désordres d'ordre mineur est la présence d'une faible végétalisation dans les microfissures et les arrêts de bétonnage.

Figure 8 – Crête végétalisée/bétonnée sur 60cm

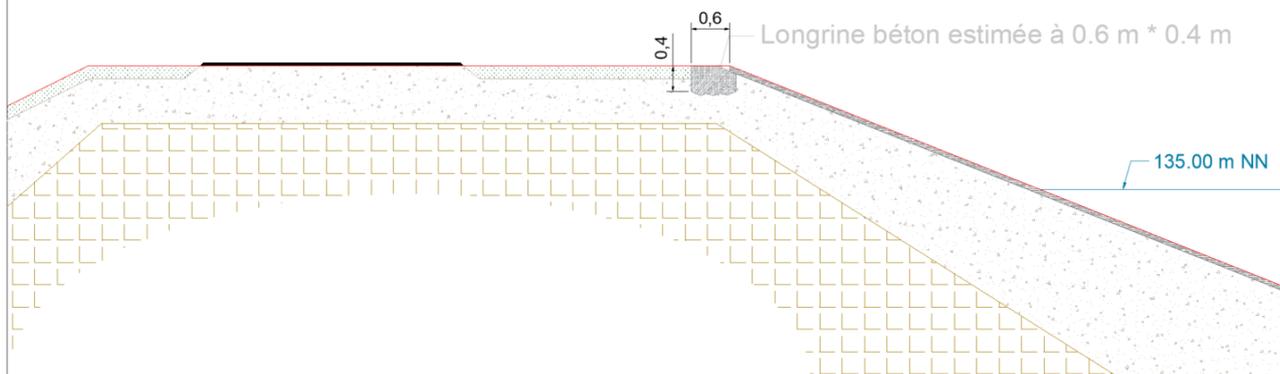
Profil en Travers Type B, Parement enrobé et longrine béton en crête

Profil Type valable du :
- PK 307.350 au PK 307.405
- PK 307.580 au PK 307.605

Figure 9 – Profil en Travers Type Sous-Tronçon B

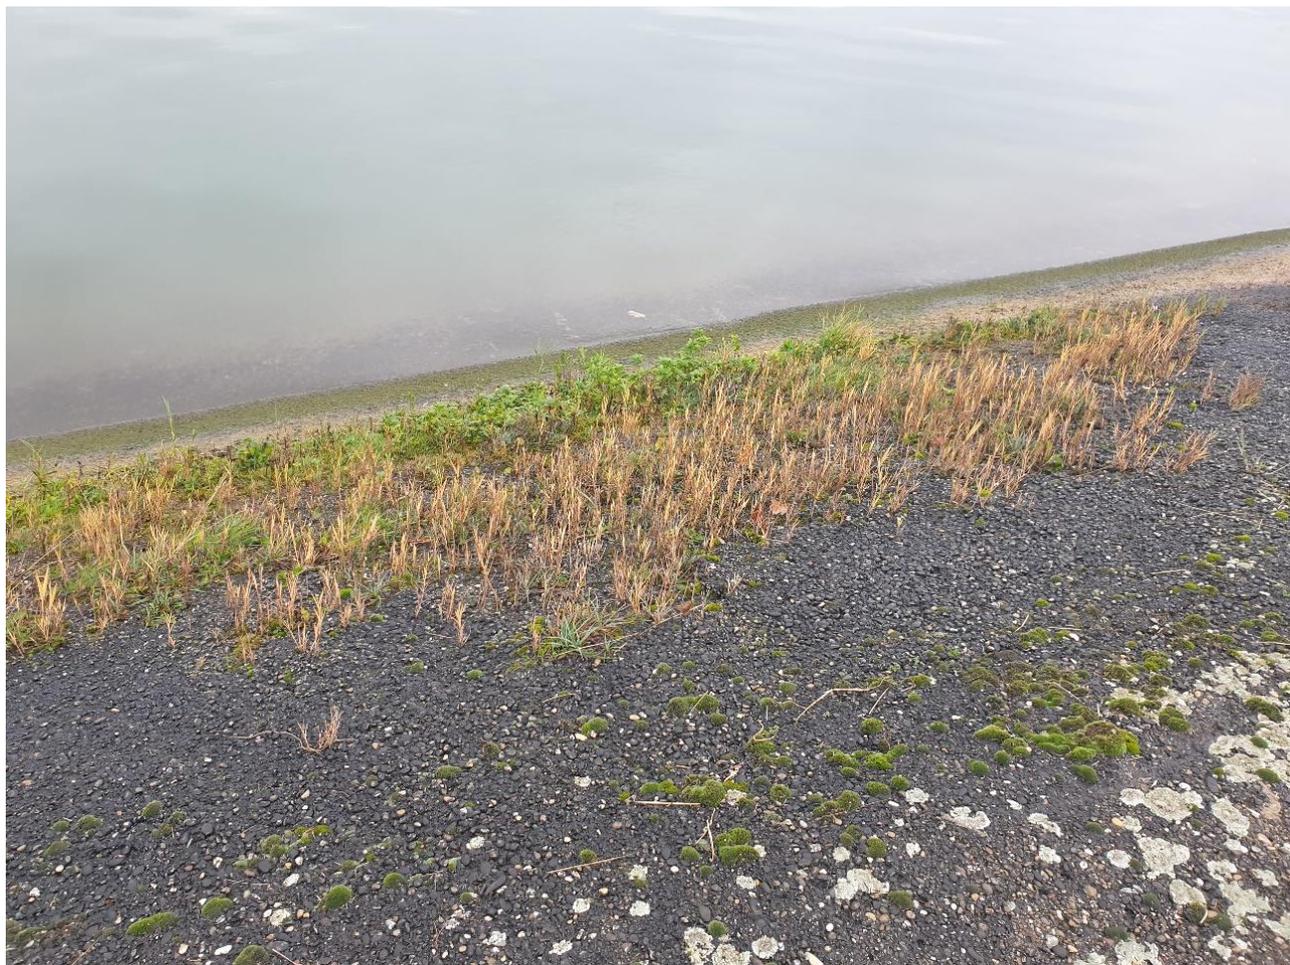
Le parement présente un affaissement et de nombreuses fissures. De manière général, le parement a particulièrement mal vieilli et la couche bitumineuse ne protège plus le parement des affouillements.

Figure 10 – Affaissement du parement

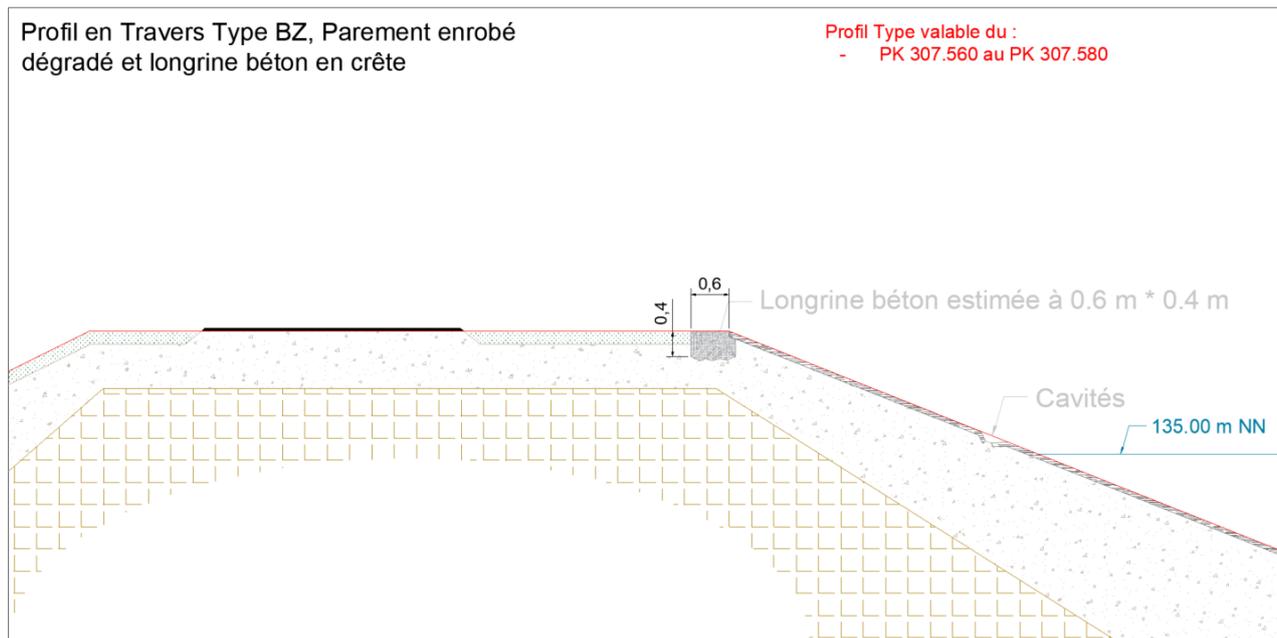
Figure 11 – Profil en Travers Type Sous-Tronçon BZ

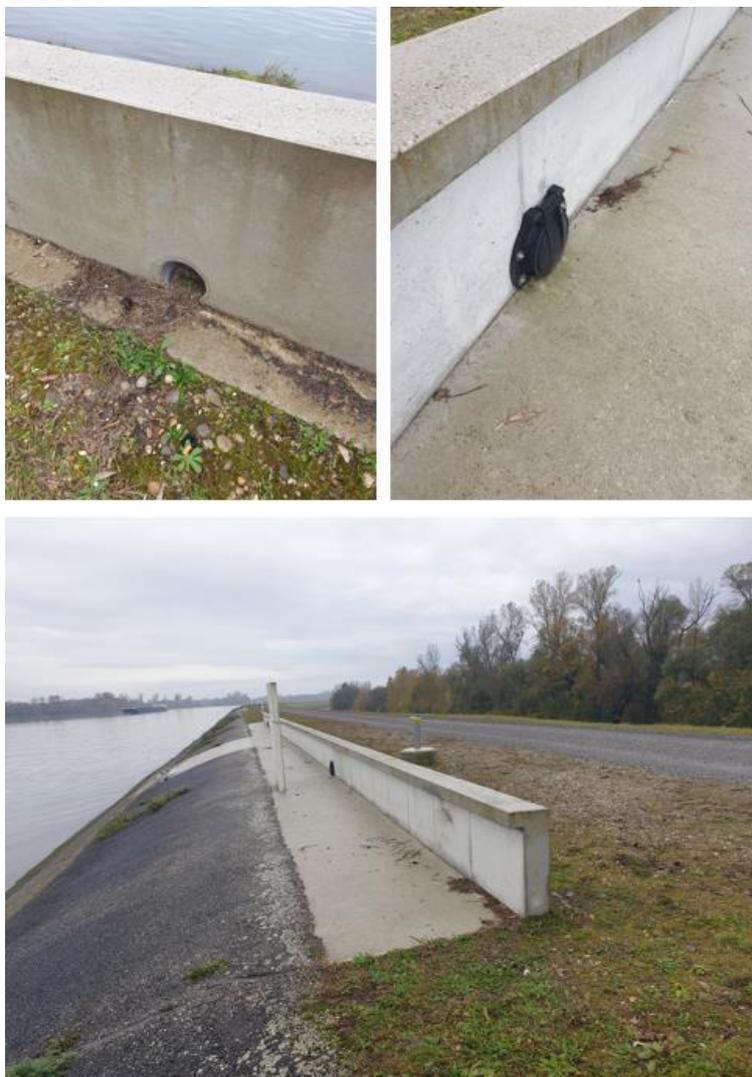
Le sous-tronçon type C est un tronçon ne présentant pas de désordre majeur. Il est composé d'un parement en béton bitumineux d'une épaisseur variant de 7 à 10 cm. La crête immédiate du parement est pourvue d'un mur pare-vague en béton. Cet élément béton est situé à 1.2 m de la crête et est devancé par une dalle de raccordement en béton. Le mur pare-vague présente une longueur de 37 ml. Au-delà de ce mur, la crête est végétalisée et est aménagée par de rares ouvrages tels que des bornes hectométriques et autres voiles décoratifs. Un piézomètre est également situé derrière le mur au PK 307.500.

Figure 12 – Ouvrage pare-vague et évacuateur de crête

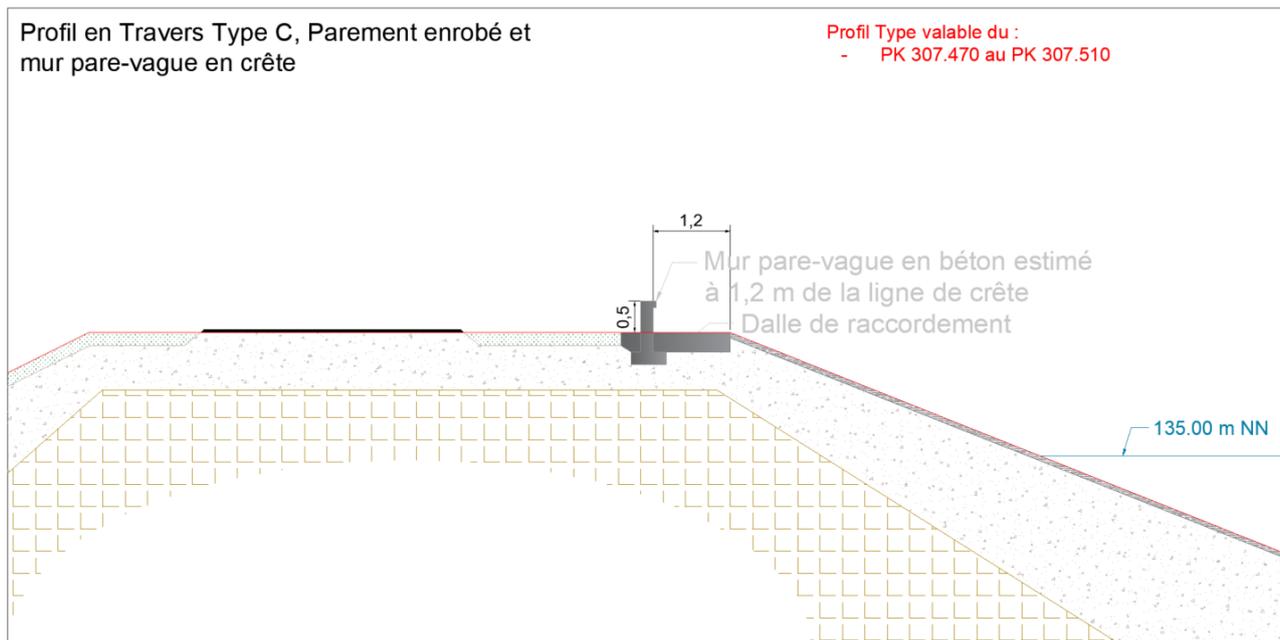
Figure 13 – Profil en Travers Type Sous-Tronçon C

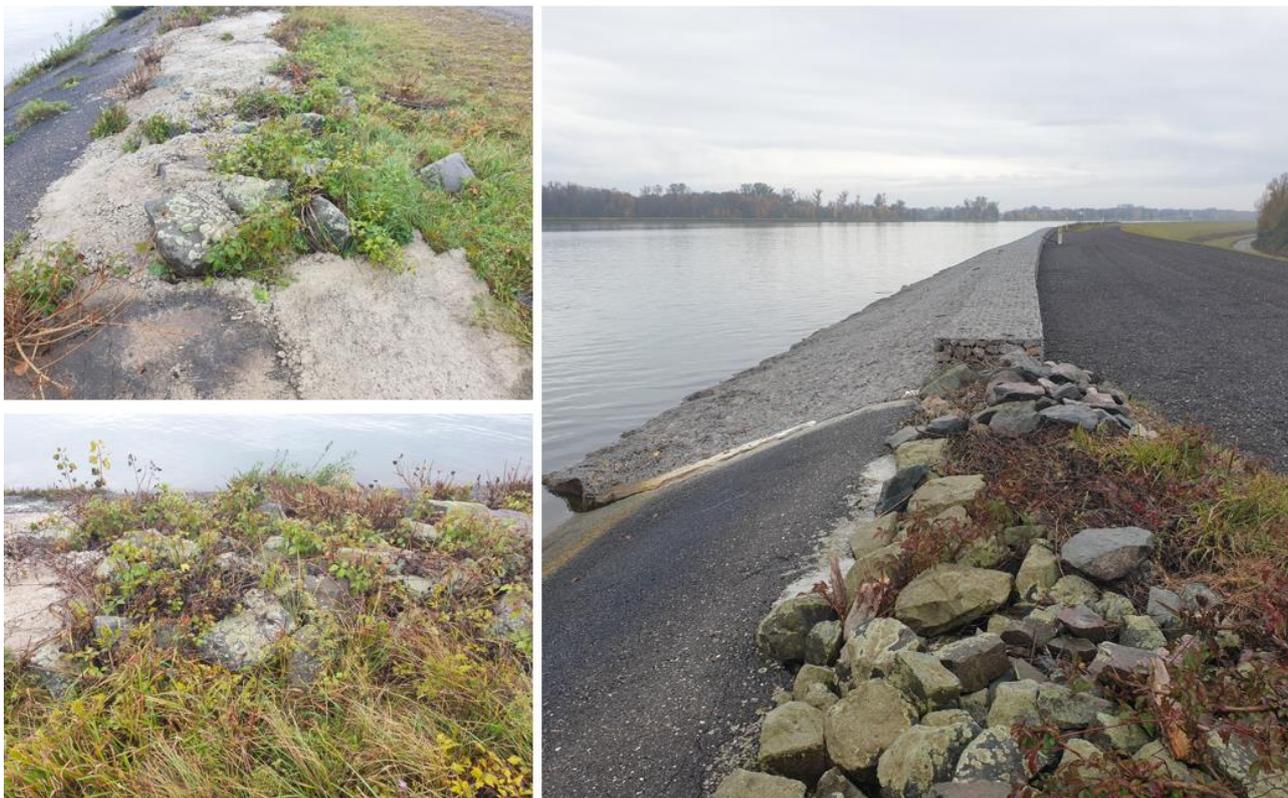
Le sous-tronçon type D est un tronçon ne présentant pas de désordre majeur. Il est composé d'un parement en béton bitumineux d'une épaisseur variant de 7 à 10 cm. La crête immédiate du parement est pourvue d'un merlon en enrochements d'une hauteur de 50 cm et d'une largeur d'environ 1,5 m. Ceci sert d'ouvrage pare-vague. Au-delà de ce mur, la crête est végétalisée et est aménagée par de rares ouvrages tels que des bornes hectométriques et autres voiles décoratifs.

Figure 14 – Surélévation de la crête par des enrochements

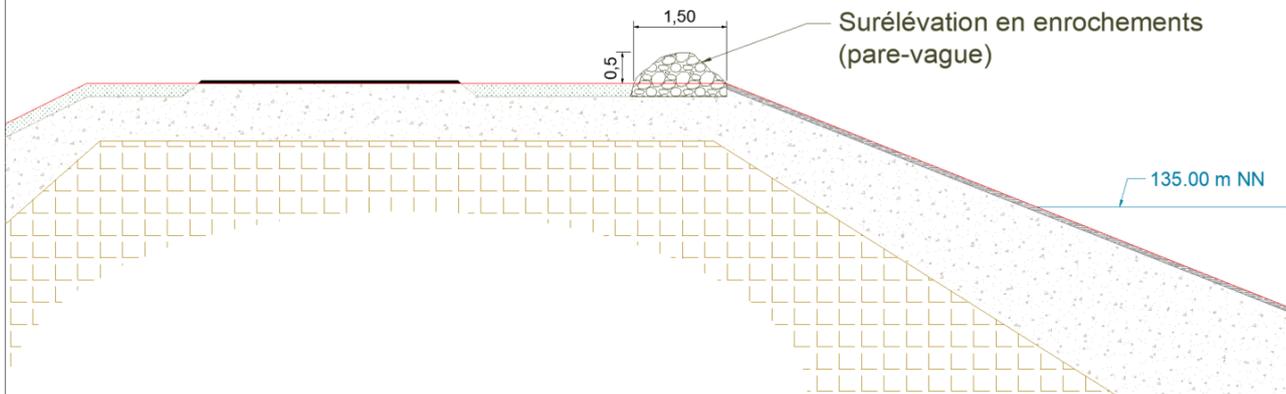
Profil en Travers Type D, Parement enrobé et enrochements en crête

Profil Type valable du :
- PK 307.105 au PK 307.150
- PK 307.240 au PK 307.350

Figure 15 – Profil en Travers Type Sous-Tronçon D

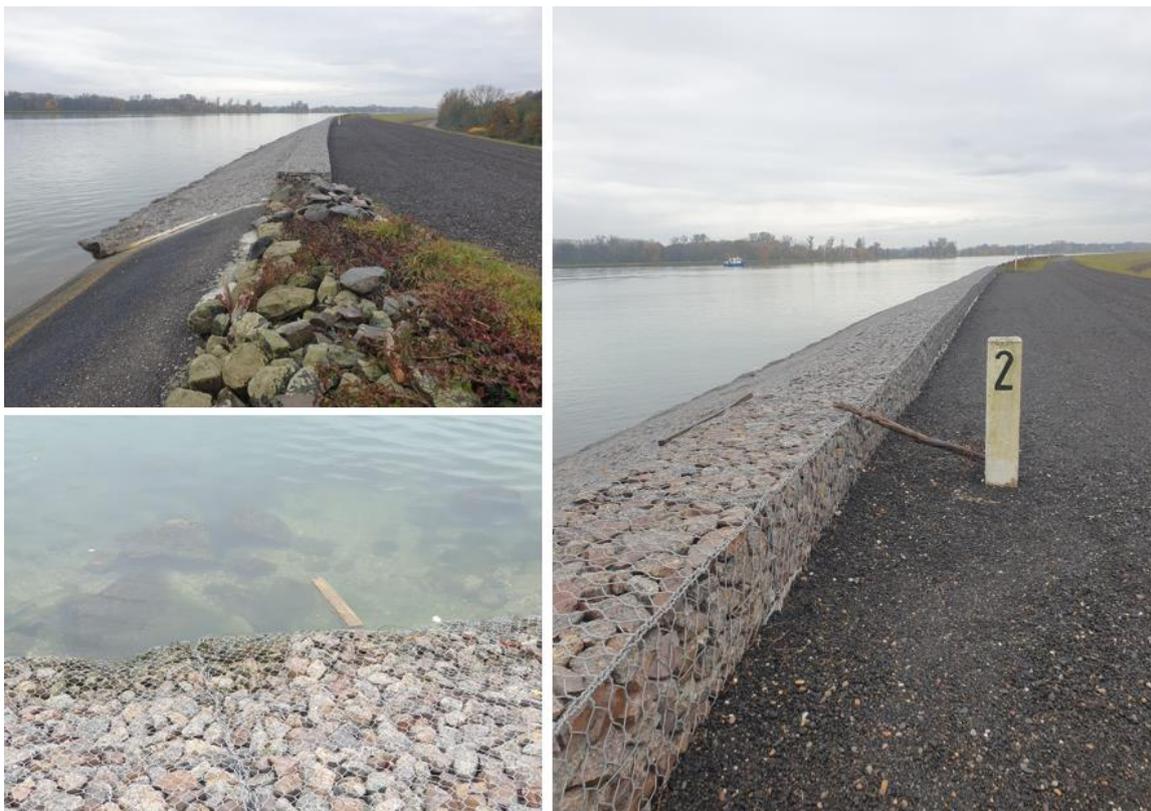
Il est composé d'un parement en matelas gabions d'une épaisseur de 30 cm. Ces matelas sont posés sur le parement en béton bitumineux, les raccordements sur le parement sont assurés par l'enfouissement des cages de gabions de sorte à rendre affleurant l'aménagement et le parement initial. Les matelas s'insèrent sous le niveau d'eau sur une distance d'environ 1 à 2 m. La crête immédiate du parement est pourvue d'un couronnement en gabion d'une hauteur de 50 cm et d'une largeur d'environ 1 m. Ceci sert d'ouvrage pare-vague, malgré le fait qu'ils ne soient pas étanches, les gabions cassent l'énergie de la vague et empêche la crête d'être submergée et ravinée par des écoulements. Au-delà de ce mur, la crête est entièrement recouverte de matériaux granulaires (fraisât).

Figure 16 – Parement en matelas gabions

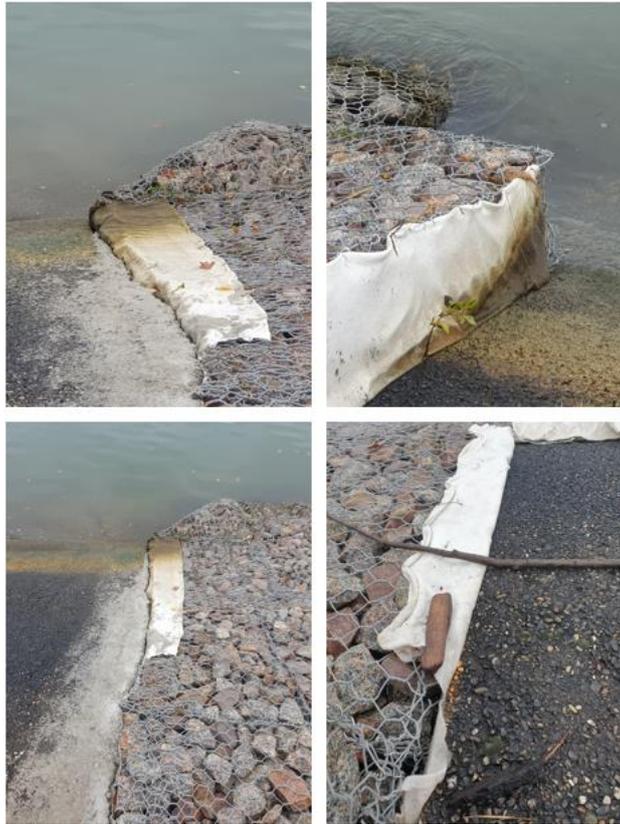
La section courante de l'aménagement gabion est posé sur le parement en béton bitumineux. Les raccordements sur les extrémités sont affleurants au parement béton bitumineux. Ainsi, la mise en œuvre à nécessité de décaisser une partie du support pour inscrire des gabions dans le parement. Les coupes ci-après de MACCAFERRI France réalisé dans le cadre du projet de restauration du tronçon C en 2021 permettent d'illustrer cette description.

Figure 17 – Liaison matelas gabion et parement initial

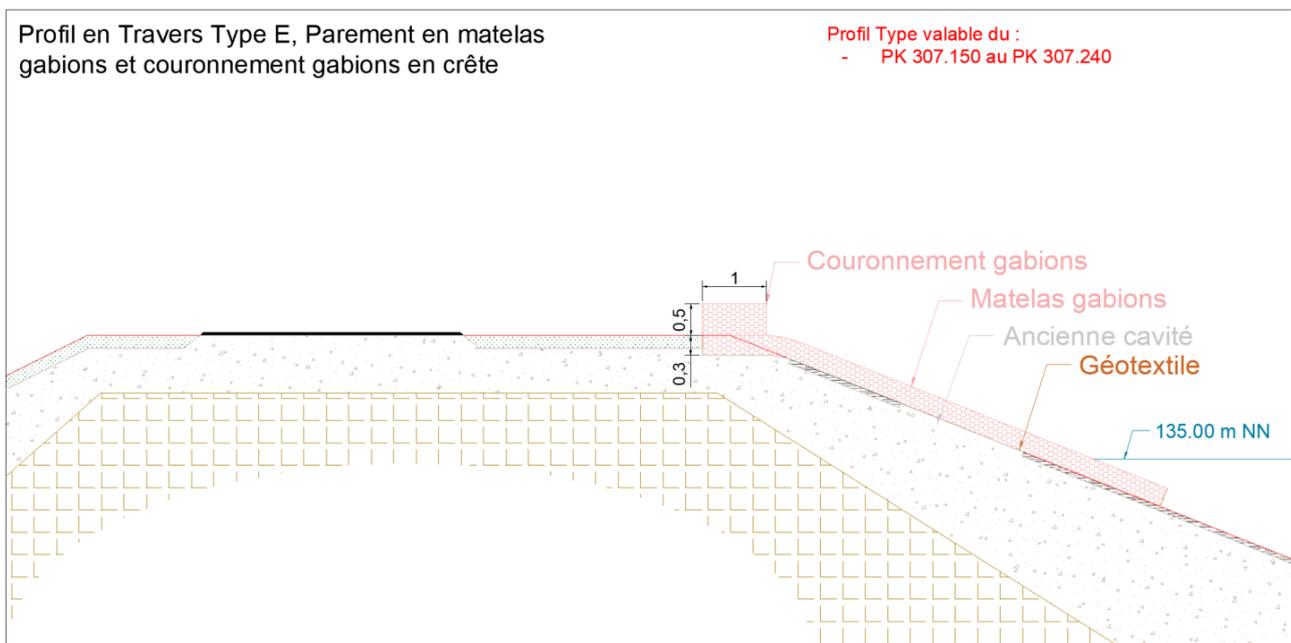
Figure 18 – Profil en Travers Type Sous-Tronçon E

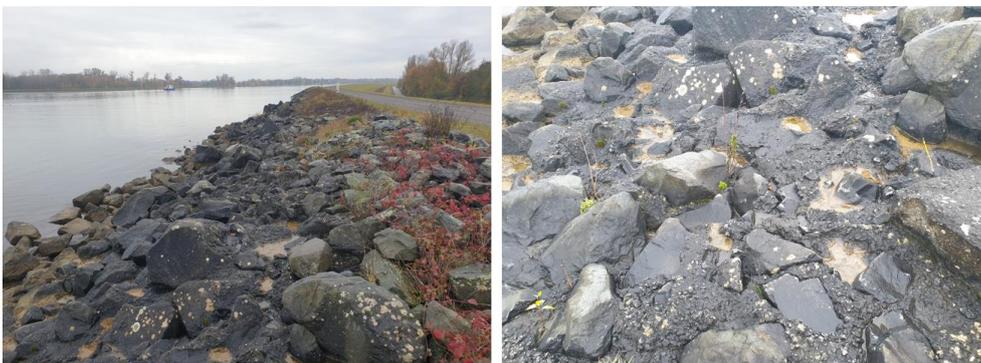
Le sous-tronçon type F est un tronçon ne présentant pas de désordre majeur. Il s'agit d'un aménagement réalisé il y a de nombreuses années dans le but de conforter le parement de la digue. Les enrochements percolés ont été mis en œuvre sur une zone où le parement présentait de nombreux désordres. L'enrochement est présent de la crête jusqu'à minimum 3 m sous le niveau de l'eau (suivant le parement). L'épaisseur de l'enrochement est estimée à 40 cm.

Figure 19 – Parement en enrochements percolés

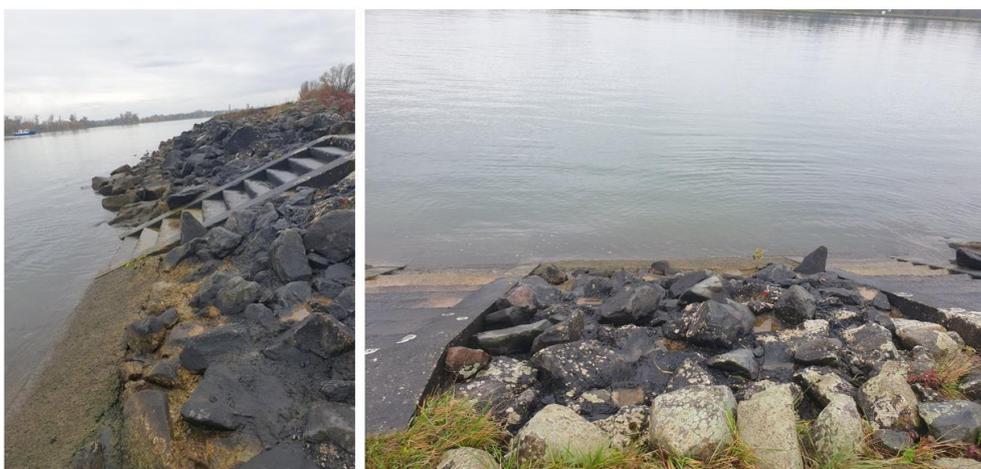
- Du PK 306.975 au PK 307.095 ;
- Du PK 307.097 au PK 307.103 ;
- Présence d'escalier en béton maçonnés dans le parement de 1.5m de large au PK 307.096 et au PK 307.104.

Figure 20 – Escaliers bétons présents dans le parement aux alentours du PK 307.100

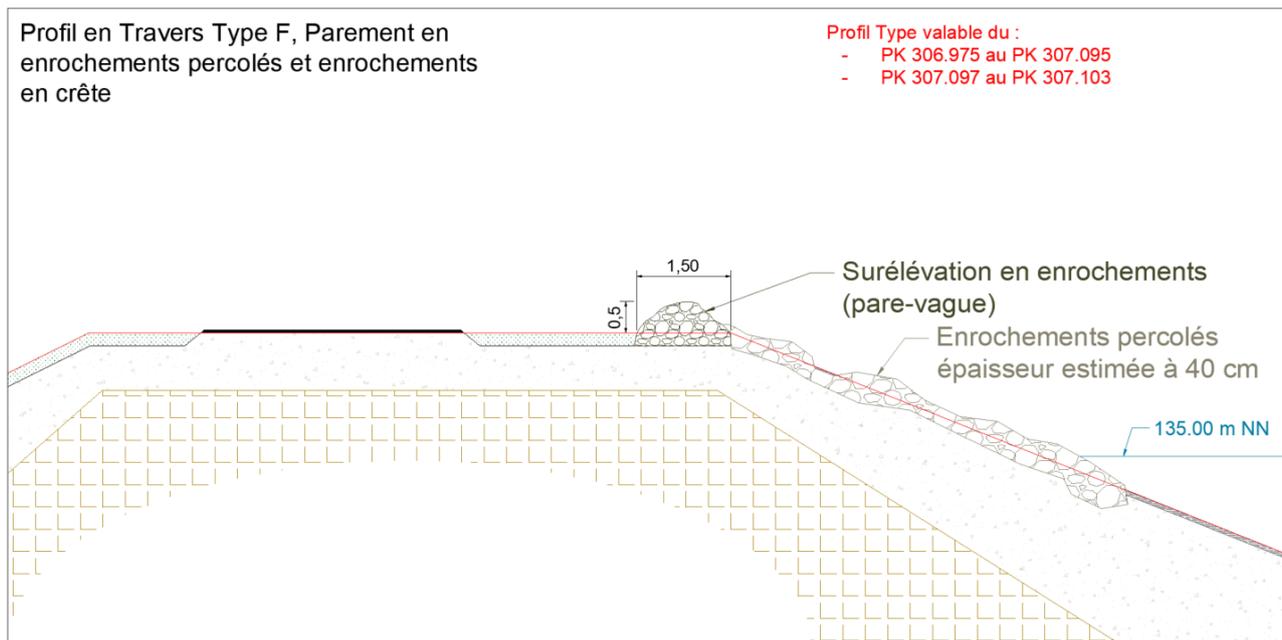
Figure 21 – Profil en Travers Type Sous-Tronçon F

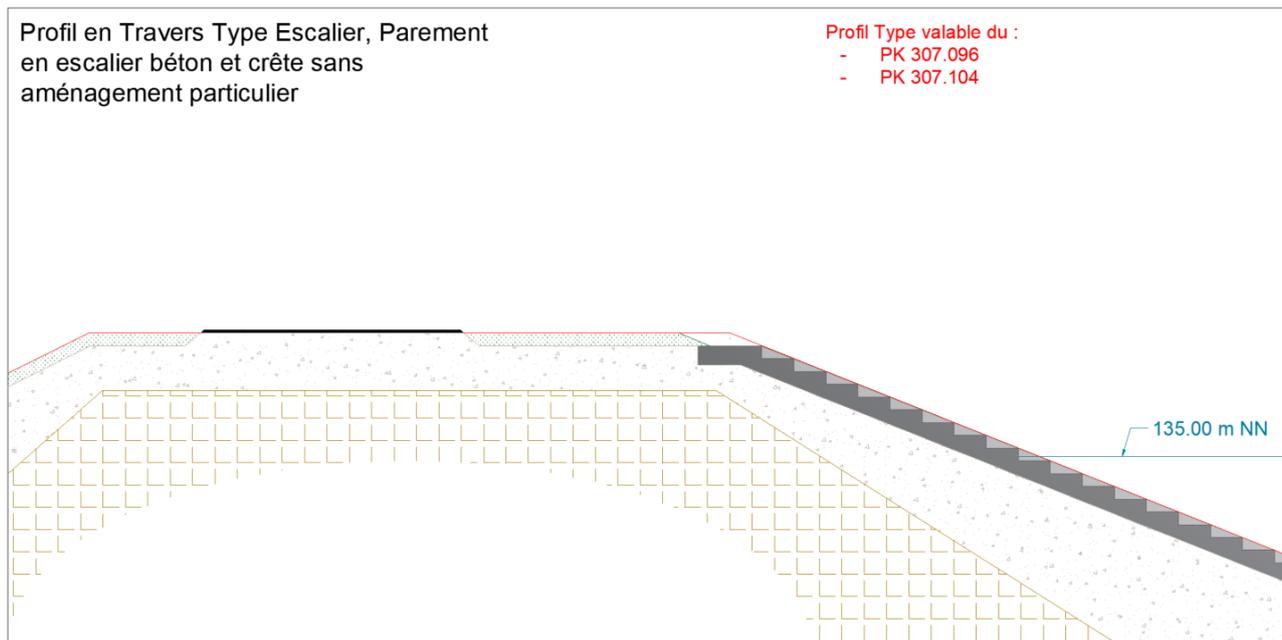
La coupe type des escaliers maçonnés peut être représentée comme suit :

Figure 22 – Profil en Travers Type Sous-Tronçon Escalier

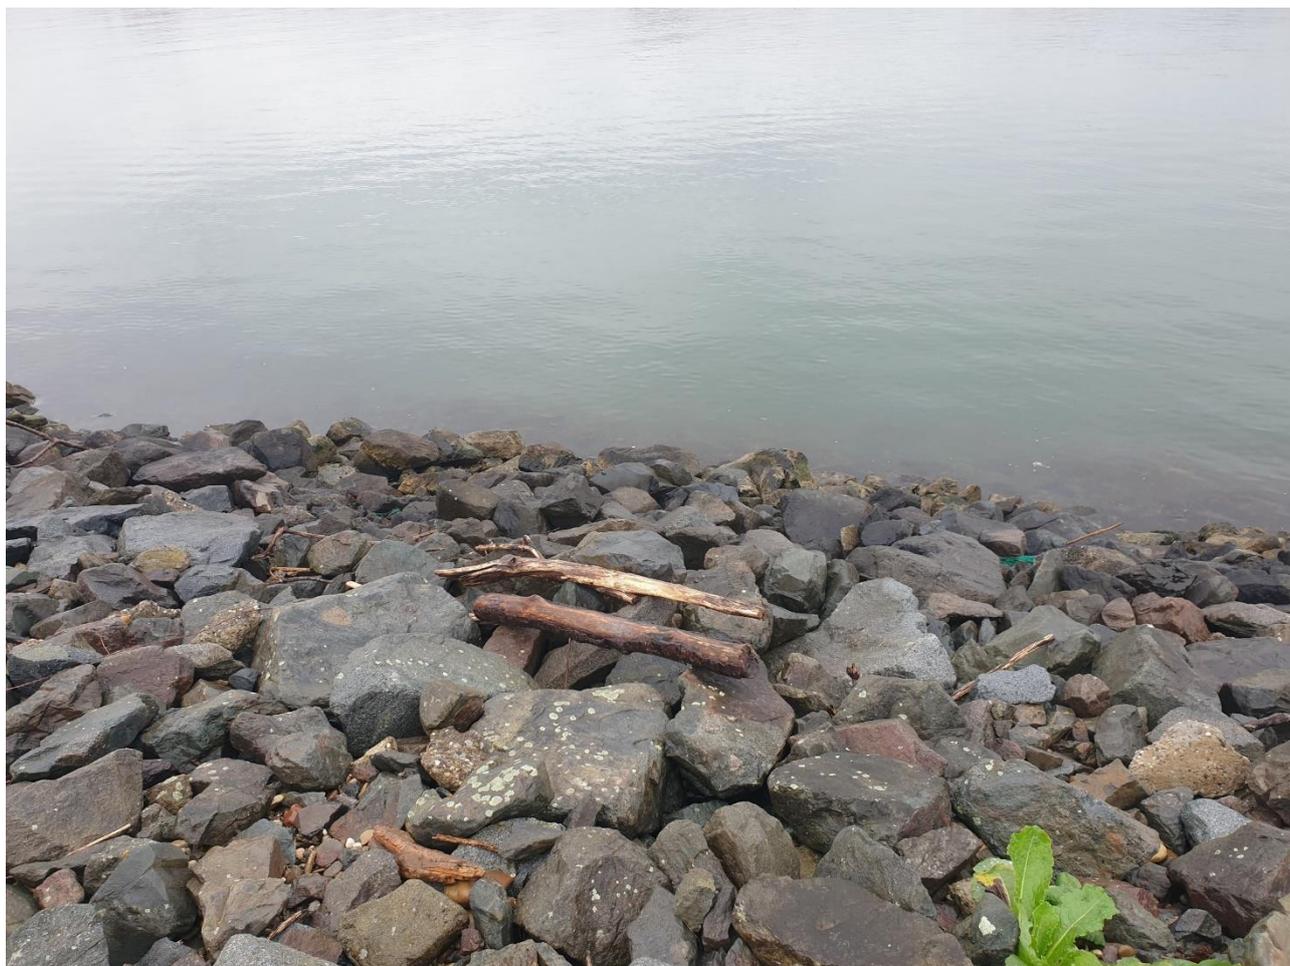
Les enrochements mis en œuvre semblent être des enrochements constitutifs de la stabilité de l'ouvrage, la pente du parement est légèrement plus importante sur ce tronçon. L'épaisseur de l'enrochement est inconnue.

La crête immédiate du parement est pourvue d'un merlon en enrochements d'une hauteur de 50 cm et d'une largeur d'environ 1,5 m. Ceci sert d'ouvrage pare-vague. Au-delà de ce mur, la crête est végétalisée et est aménagée par de rares ouvrages tels que des bornes hectométriques et autres voiles décoratifs.

Figure 23 – Parement en enrochements

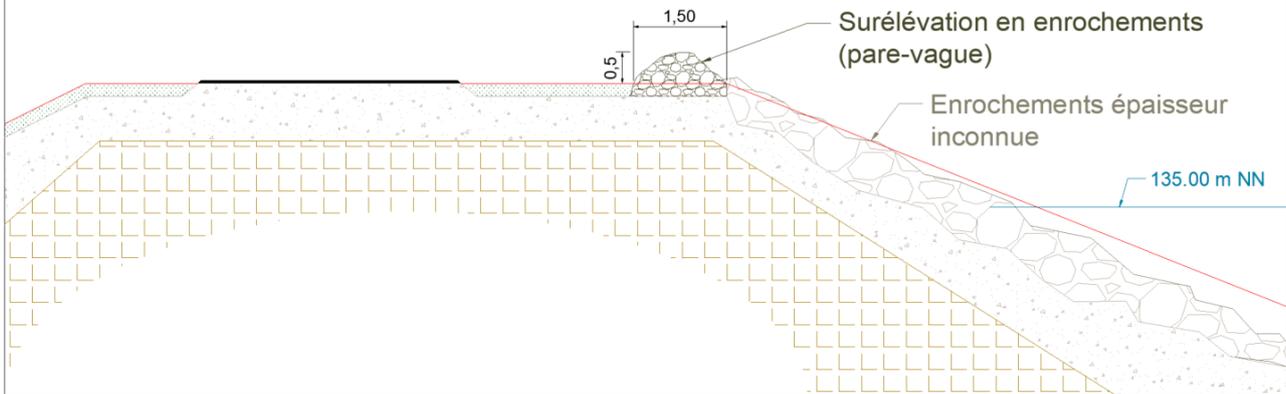
Profil en Travers Type G, Parement en enrochements et enrochements en crête

Profil Type valable du :
- PK 306.950 au PK 306.975

Figure 24 – Profil en Travers Type Sous-Tronçon G

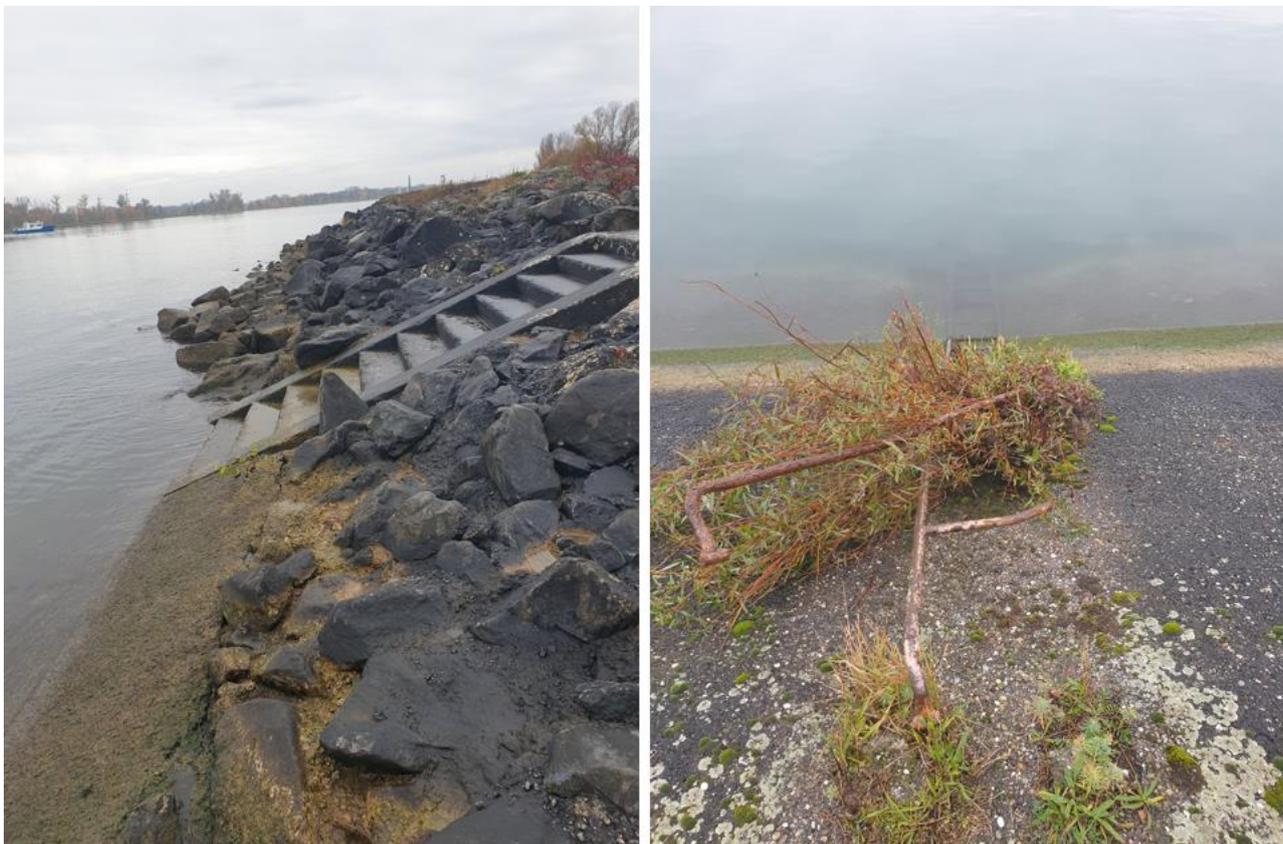
Le parement est également pourvu de plusieurs aménagements particuliers. Au PK 307.100 on trouve deux escaliers en béton, inscrits dans le parement. Plus à l'aval, le parement est également équipé d'échelles en applique fondées sur le parement. Ces échelles sont particulièrement dégradées et ne sont aujourd'hui plus exploitables, leur état, arraché de l'amont vers l'aval montre qu'en période de forts débits, des embâcles agressent la berge (voir les photos ci-après).

Figure 25 – Escalier maçonné et échelle en applique du parement
