Travaux de restauration sur le parement amont des écluses de Gambsheim

DOSSIER D'AUTORISATION ENVIRONNEMENTALE ANNEXE 1 – DESCRIPTION DÉTAILLÉE DES TRONÇONS

Voies navigables de France

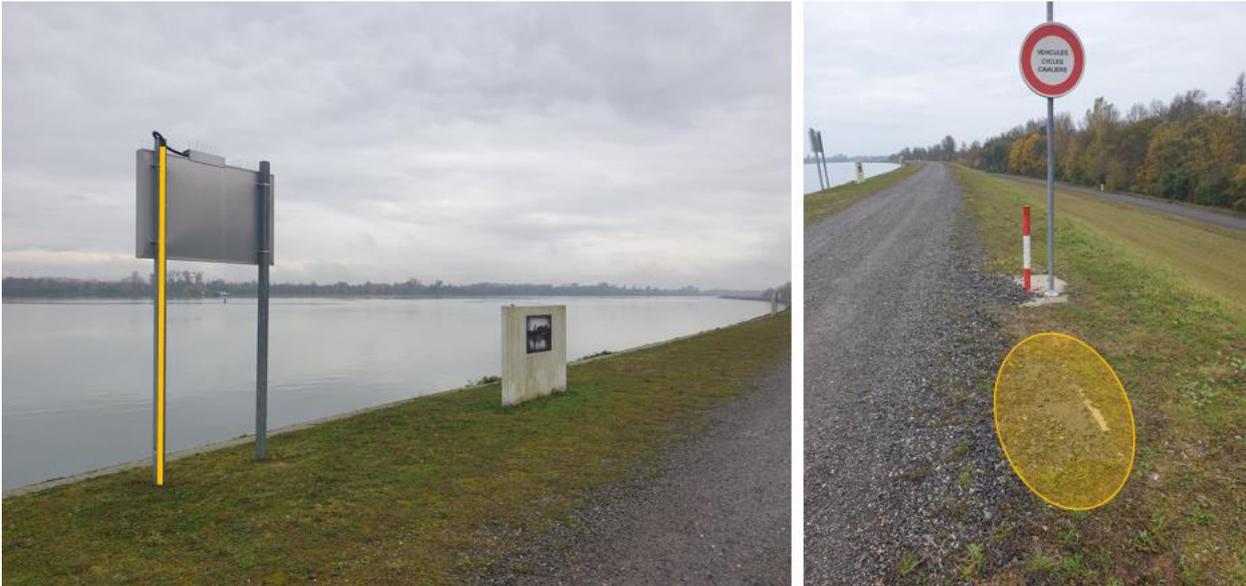
Les équipements nécessitant un raccordement électrique se situent à l'aval et hors du tronçon à l'étude. Une chambre de raccordement a été repérée au PK 308.050 environ et aucune autre n'a été répertoriée sur le linéaire diagnostiqué. Il est possible de conclure assez prématurément quant à l'absence de réseau enterrés dans la crête de digue. En revanche, plusieurs marquages au sol ont été aperçus et témoignent probablement de la présence de futures aménagements enterrés (voir les photos ci-après).

Figure 26 – Equipements raccordé par réseau souterrain

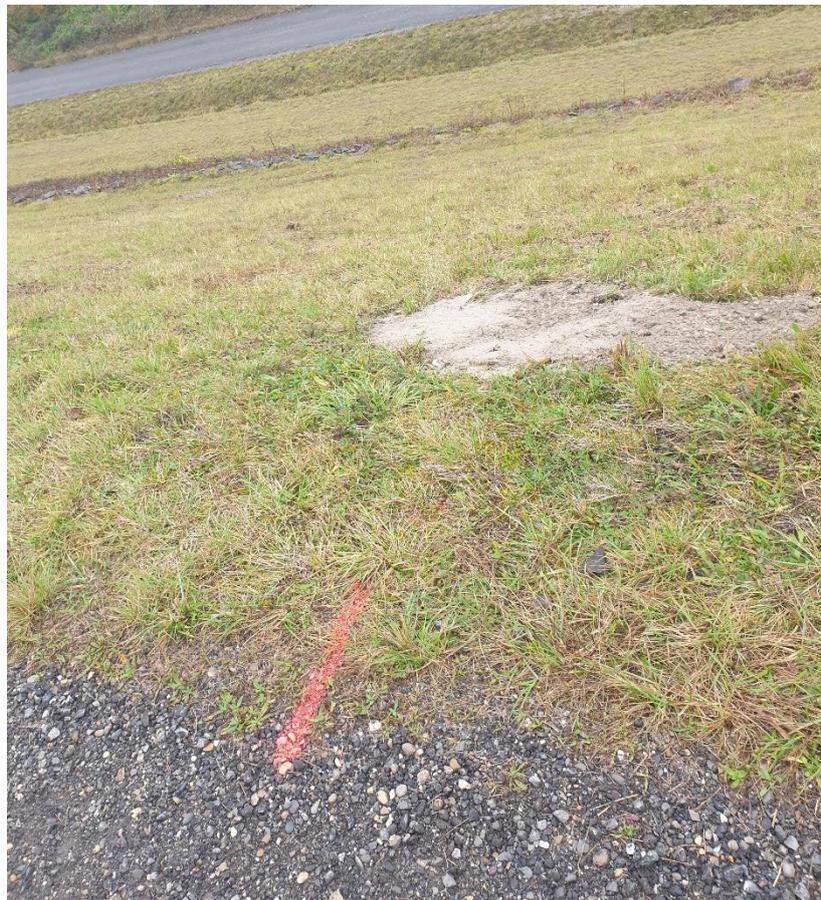
Figure 27 – Marquage au sol provisoire

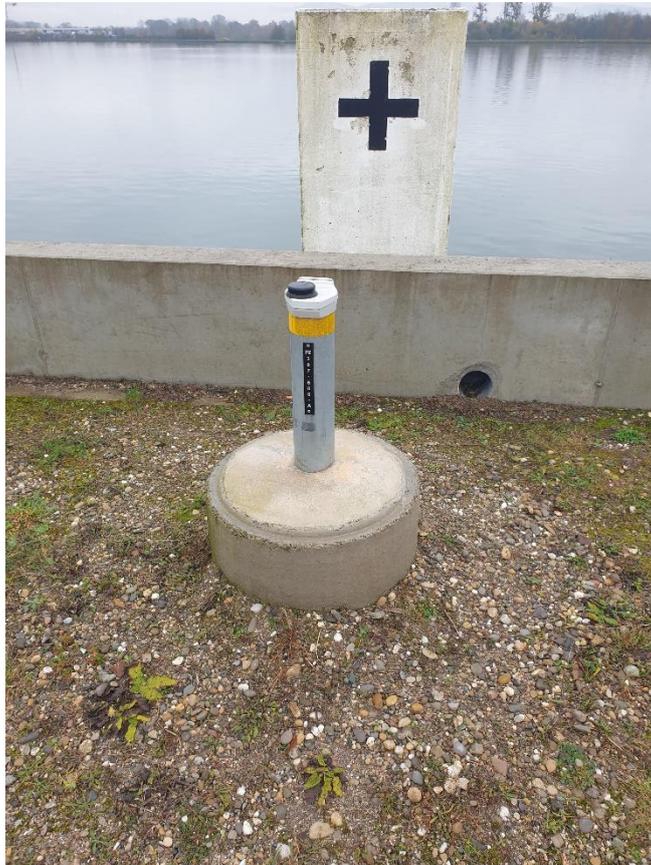
Deux piézomètres ont été recensés durant la visite, dont un hors du tronçon étudié. Le piézomètre impactant les travaux est situé au PK 307.500 derrière le mur pare-vague (voir la photo ci-après).

Figure 28 – Piézomètre PZ 307.500
