Demande de dérogation "Espèces protégées" au titre de l'article L.  
411-2 du code de l'environnement

**PROJET :** Travaux de rénovation de l'EI 1762 à Mailly-le-Camp

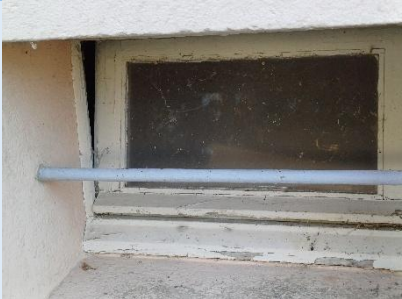
| EI1762 | |
|---|---|
| | Des fenêtres/soupiraux ouverts, visibles depuis la façade du bâtiment donnent un accès direct aux caves. |

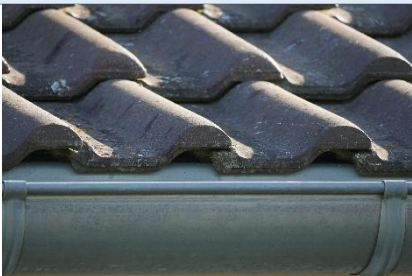
| EI1762 | |
|---|---|
| | Les toitures du bâtiment n'ont pas pu être observées depuis l'extérieur (trop haut) mais le box attenant présente lui une toiture en assez bon état. Les interstices sous les tuiles sont cependant assez grands pour abriter des individus isolés de chiroptères. |

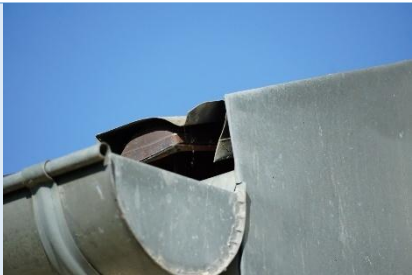
| EI1762 | |
|---|---|
| | La toiture du box présente également des ouvertures sous la toiture au niveau des gouttières, assez larges pour des chiroptères, mais également pour des petites espèces de passereaux (ex : Moineau domestique, Rougequeue noir). Aucun individu n'a été observé fréquentant cet espace. |

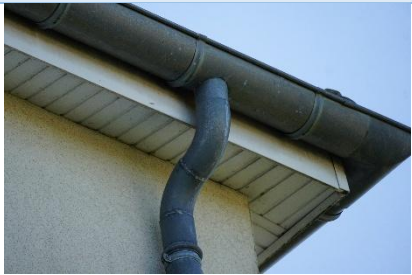
| EI1762 | |
|---|---|
| | Les caches moineaux sous les débords de toiture du bâtiment 55 sont bien conservés et empêchent les individus de rentrer sous la toiture par cet espace. |

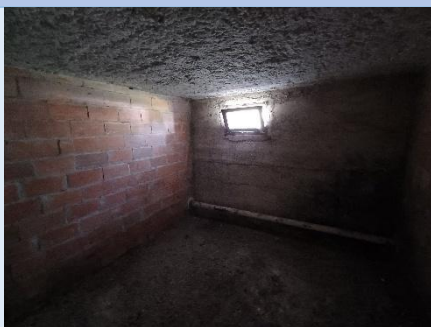
Les caves sont assez fréquentées et entretenues, certaines d'entre elles sont fermées par une porte. Des vélos y sont également stockés. On peut observer que certains soupiraux sont ouverts et donnent un accès à ces compartiments. Il est cependant peu probable que des chiroptères fréquentent ces caves, la plupart d'entre elles étant occupées, et le passage étant fréquent. Aucune trace de présence (guano) n'a été observée.

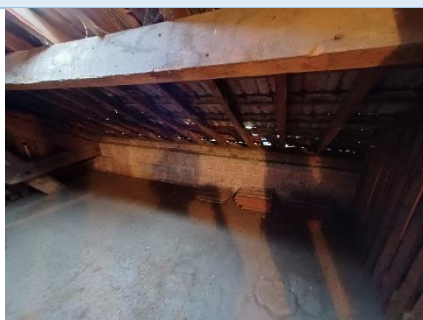
De nombreux trous sont observés dans les toitures donnant un accès direct aux combles sous la charpente. Cet espace est particulièrement chaud et éclairé, mais il est possible que des individus fréquentent cet espace (peu fréquenté) en transit ou en tant que gîte d'été ou d'hiver. Aucune trace de présence (guano) n'a cependant été observée.

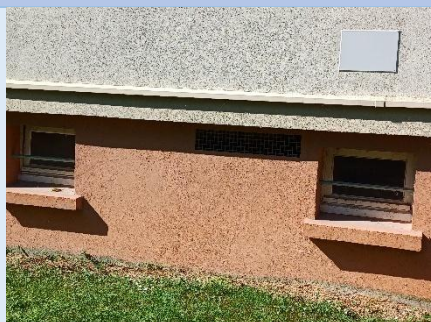
Comme pour le bâtiment 55, des fenêtres sont ouvertes en bas de la façade, donnant accès aux caves.

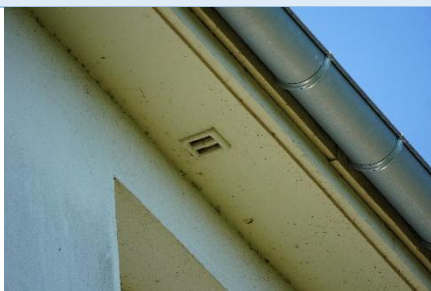
Des petites ouvertures sont observées sous les débords de toiture, dans lesquels peuvent s'installer des individus isolés de chiroptères anthrophiles ou des petits passereaux, voir donner un accès aux combles.

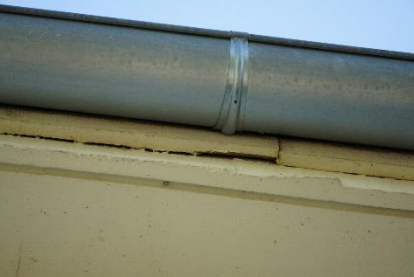
| | Plusieurs anfractuosités ont été observées sous les gouttières en haut du bâtiment, suffisamment grande pour accueillir des individus isolés de chiroptères anthropophiles. |

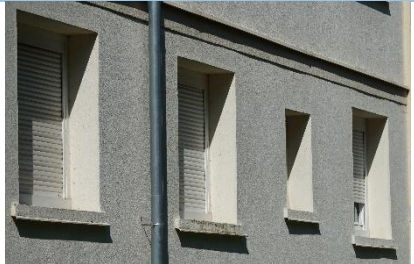
| | Comme sur le bâtiment 55, les encadrements de fenêtres sont des supports de nidification pour l'Hirondelle de fenêtre (voir Tableau 14) |

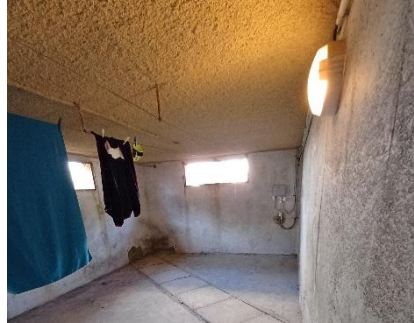
| | Les caves, bien qu'accessibles par l'extérieur, sont particulièrement éclairées et semblent être régulièrement fréquentées. La présence de chiroptère dans ce compartiment est donc peu probable. |

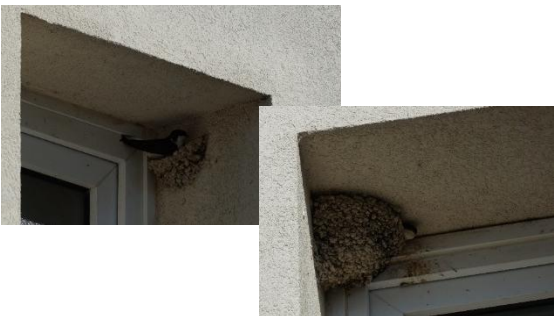
| Observations de nids | | |
|---|---|---|
| <b>Bâtiment 55 (2-4 Allée des Tilleuls)</b> | | <p>Façade ouest :</p> <p>4 nids d'Hirondelle de fenêtre dont 2 occupés, au deuxième étage</p> <p>Façade est :</p> <p>15 nids d'Hirondelle de fenêtre dont 6 en construction et 9 occupés.<br/>18 traces d'anciens nids.<br/>Au 2eme, 3eme, et 4eme étages.</p> |

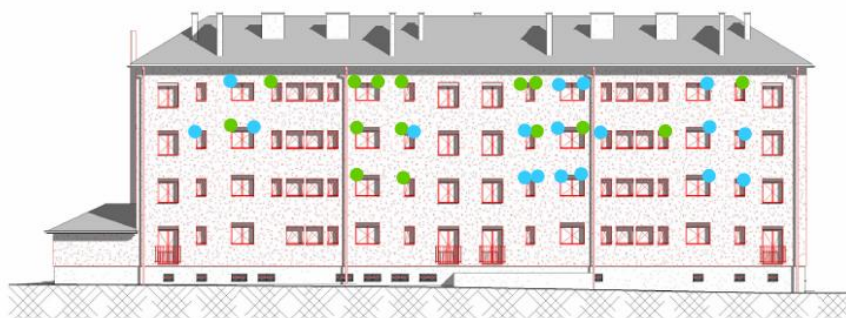
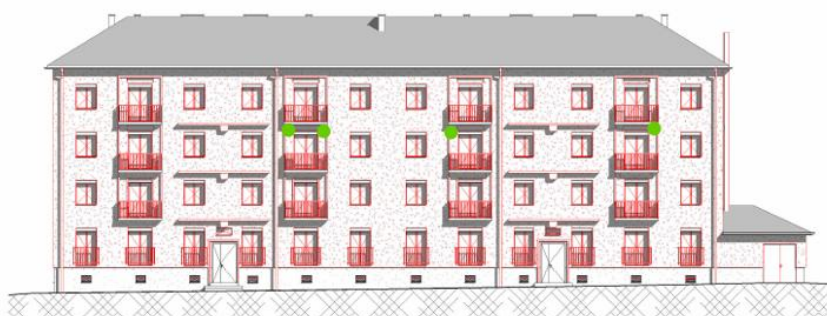
Figure 7 – Localisation des nids d'Hirondelles de fenêtre – Bâtiment 55 – Juin 2025

● : nids occupés ou inoccupés, ou en construction  
● : traces d'anciens nids

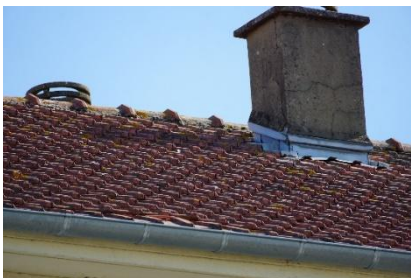
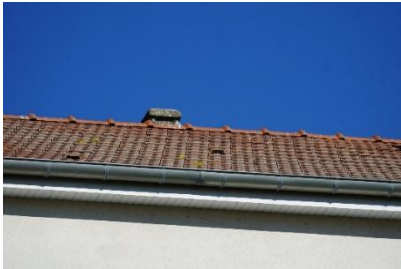
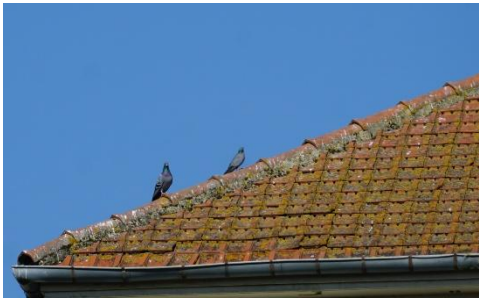
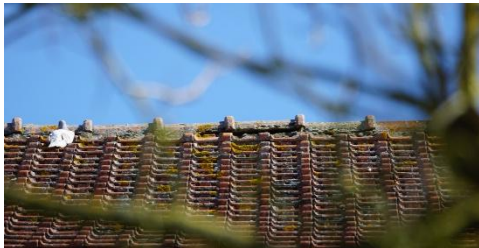
| EI1762 | |
|---|---|
| | <p>Concernant les éléments extérieurs, les toitures ont pu être observées à la jumelle. Certains espaces entre les tuiles paraissent suffisamment larges pour permettre le passage de chiroptères, et plusieurs tuiles chatières ouvertes ont également été relevées sur le bâtiment n°55. L'accès aux combles depuis l'extérieur par la toiture apparaît donc possible, ce qui est confirmé lors de la visite des combles, durant laquelle de nombreux jours entre les tuiles ont été observés.</p> <p>Les interstices entre les tuiles semblent en revanche globalement trop étroits pour permettre le passage de l'avifaune. Des accès ponctuels demeurent toutefois possibles : des Pigeons bisets domestiques morts ont en effet été retrouvés dans les combles du bâtiment n°59. Ces individus sont probablement rentrés par les ouvertures aménagées au niveau des conduits d'aération ou par certains interstices plus larges identifiés au niveau des tuiles faîtières. Le nombre élevé de cadavres (au moins 20 individus) retrouvés laisse supposer que ces accès constituent un piège, les individus n'arrivant vraisemblablement plus à ressortir.</p> <p>Concernant les façades, aucun interstice, cavité ou trou favorable aux chiroptères, ni susceptible de permettre un accès vers l'intérieur des bâtiments, n'a été observé. Les enjeux se concentrent donc principalement au niveau des accès potentiels aux combles via les toitures.</p> <p>Aucune trace de fréquentation de chiroptères n'a été relevée depuis l'extérieur (absence de guano et de traces de frottement). En revanche, la nidification du Choucas des tours a été confirmée sur le bâtiment n°55 (voir <b>Erreur ! Source du renvoi introuvable. Erreur ! Source du renvoi introuvable.</b>).</p> |

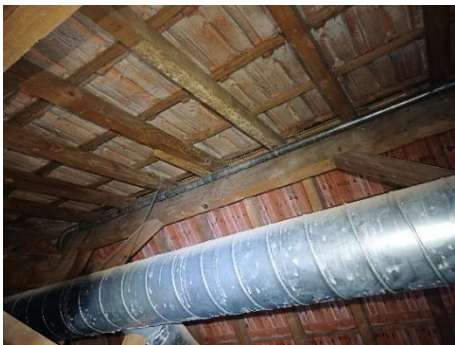
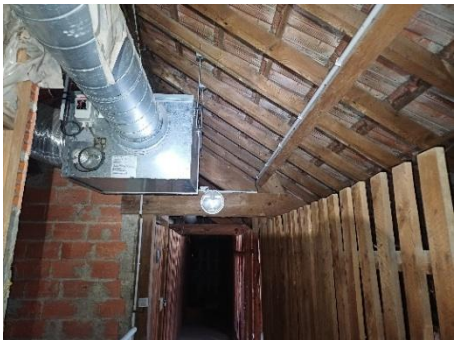
| Intérieur du bâti | |
|---|---|
| <br> | <p><b>Combles du bâtiment n°55 visités.</b></p> <p>Les espaces sont régulièrement fréquentés par les habitants en raison de la présence de zones de stockage privatives, matérialisées par des portails fermés et du matériel entreposé (ex. Vélo).</p> <p>Comme précisé précédemment, de nombreux accès potentiels aux combles existent via la toiture, les interstices entre les tuiles apparaissant suffisamment larges pour permettre le passage de chiroptères, mais trop étroits pour l'avifaune. Les combles constituent un espace fermé, présentant peu de courants d'air, une humidité relativement faible et une température stable. Un bruit continu lié au système de ventilation est toutefois présent. Aucun individu ni aucune trace de fréquentation de chiroptères n'ont été observés lors de la visite (absence de guano, de traces de frottement, de restes de proies ou de traces olfactives). Le dérangement régulier lié aux passages des habitants dans les espaces de stockage, associé au bruit continu de la ventilation, rend les combles peu favorables à l'installation de chiroptères. La présence de gîtes apparaît donc peu probable, voire nulle au regard de l'absence d'indices observés.</p> <p>Aucune trace de nidification de l'avifaune n'a été observée dans les combles.</p> |

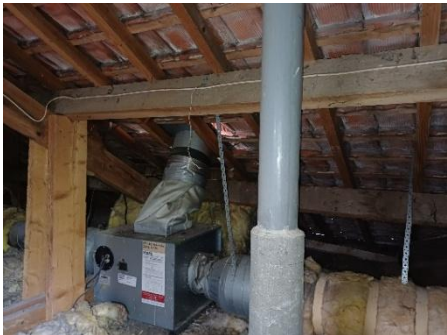
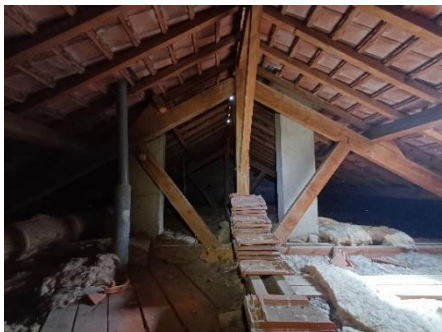
| Intérieur du bâti | |
|---|---|
| <br> | <p><b>Combles du bâtiment n°59 visités.</b></p> <p>De nombreux accès potentiels aux combles sont présents via la toiture. Les interstices entre les tuiles paraissent suffisamment larges pour permettre le passage de chiroptères. Des accès pour l'avifaune sont également possibles, notamment au niveau des trous présents dans les tuiles faîtières ainsi que des ouvertures aménagées autour des conduits d'aération.</p> <p>De nombreux Pigeons morts ont été retrouvés dans les combles, avec au moins une vingtaine d'individus observés coincés dans les espaces visités.</p> <p>Les combles sont globalement assez lumineux, avec peu de courants d'air et une faible humidité. L'isolation thermique semble cependant peu stable, les températures relevées lors de la visite étant relativement élevées, autour des 29 °C.</p> <p>Aucun individu ni aucune trace de fréquentation n'ont été observés lors de la visite (absence de guano, de traces de frottement, de restes de proies ou de traces olfactives). Les espaces restent accessibles et potentiellement favorables aux chiroptères, mais l'absence de tout indice de présence rend la constitution de gîtes peu probable. Aucune trace de</p> |

| | nidification de l'avifaune n'a été observée dans les combles. |

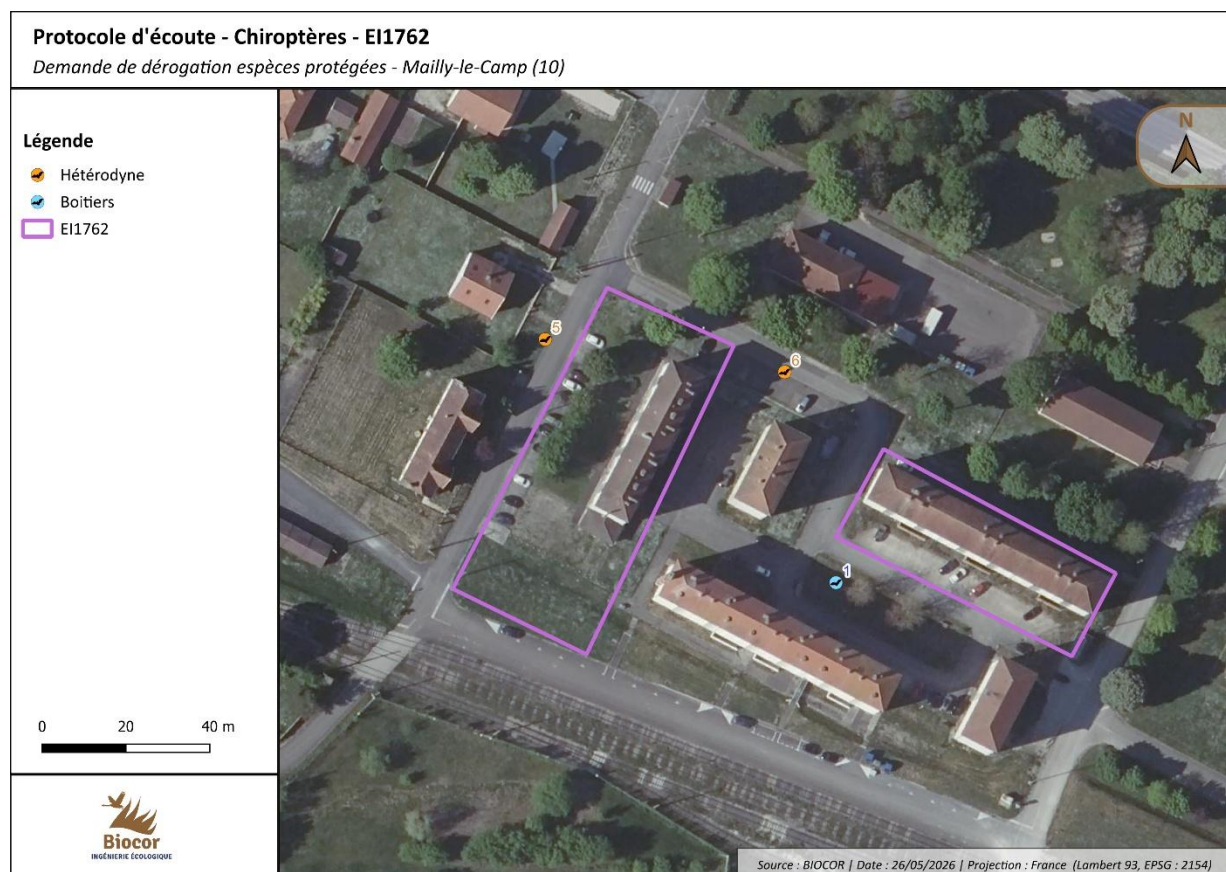
Figure 10 - Protocole d'écoute - Chiroptères - avril 2026 - BIOCOR

Dans le cadre de l'étude écologique complémentaire menée sur l'EI 1762, une prospection ciblée des chiroptères a été réalisée afin d'évaluer le potentiel d'accueil du bâti et de détecter une éventuelle utilisation des combles comme gîte. Les investigations ont été conduites le 27 avril 2026 en journée et en soirée, puis le 28 avril 2026 en matinée. Les observations ont porté à la fois sur les bâtiments 55 et 59 ainsi que sur leurs abords immédiats. Une recherche d'indices de présence a été effectuée dans les combles accessibles et sur les éléments de toiture, avec une attention particulière portée aux interstices, chatières, fissures et zones sombres susceptibles d'être utilisées par les chauves-souris. Les inspections ont été réalisées à l'aide d'une caméra endoscopique, de jumelles et d'un appareil photographique. En complément des observations visuelles, des relevés acoustiques statiques et mobiles ont été mis en œuvre afin de détecter l'activité nocturne des chiroptères. Un enregistreur automatique SM4BAT FS a été déployé entre les deux bâtiments durant une nuit complète, tandis que des écoutes mobiles ont été réalisées à l'aide d'un détecteur à ultrasons Echo Meter Touch 2 Pro. Des observations nocturnes à la caméra infrarouge et thermique ont également permis de rechercher d'éventuelles sorties de gîtes au crépuscule.

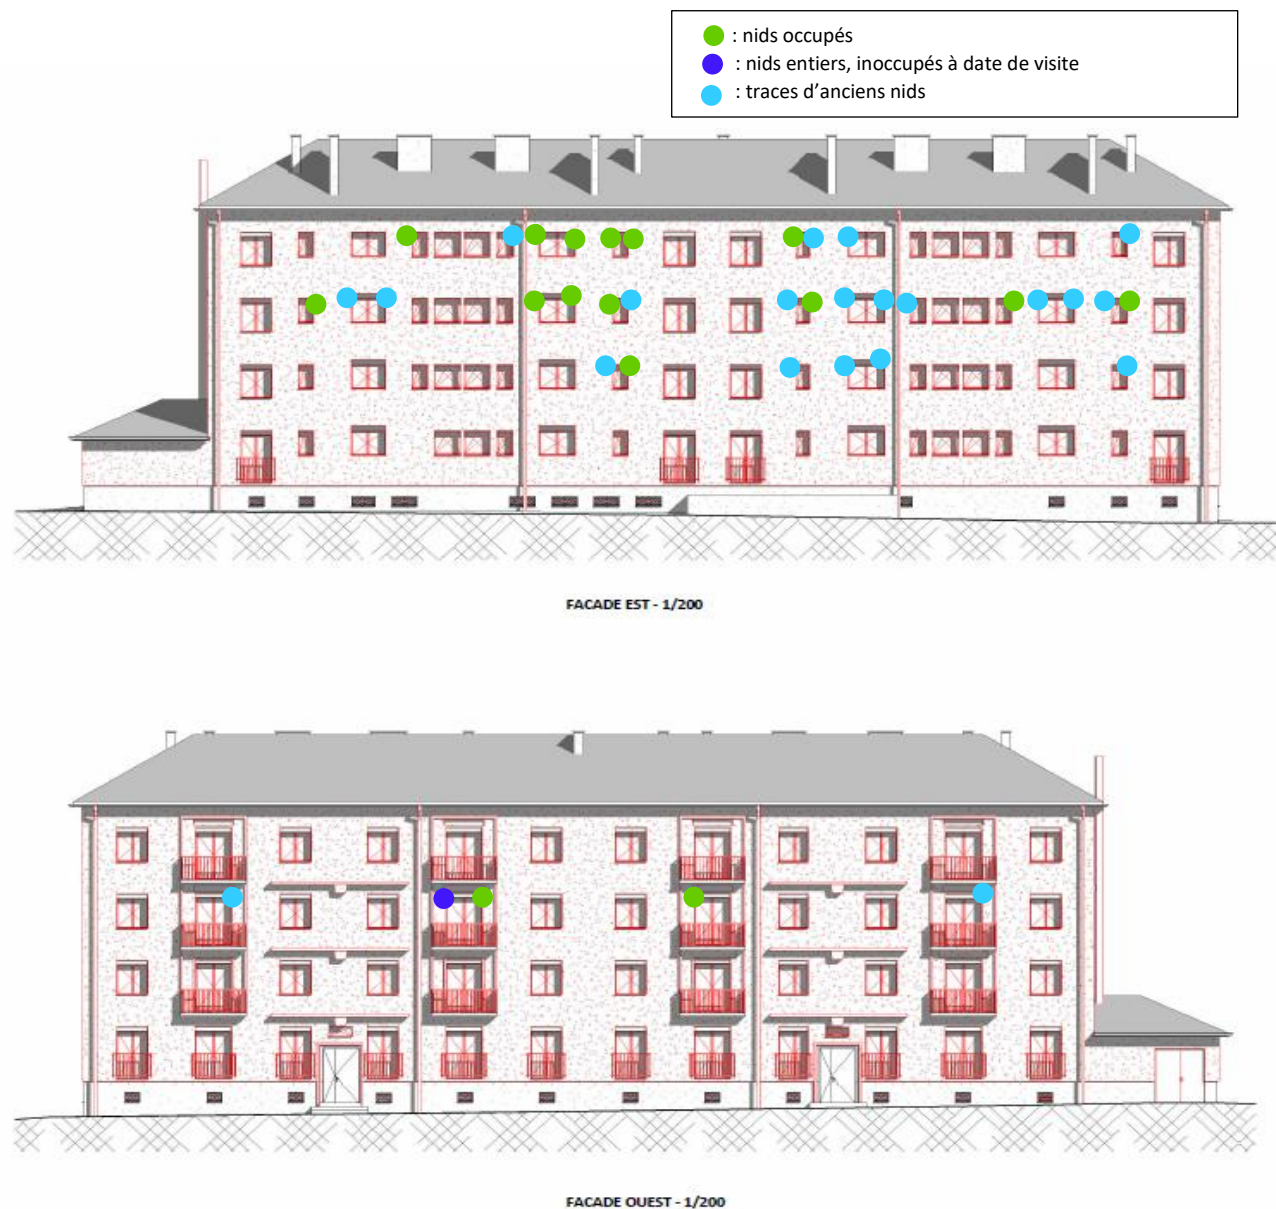
Figure 14 - Localisation des nids sur le bâtiment 55 - EI1762 - BIOCOR

- 33 nids (14 nids occupés et 19 traces d'anciens nids) sur la façade Est du bâtiment 55,
- 5 nids (2 nids occupés, 1 nid inoccupé et 2 traces d'anciens nids) sur la façade Ouest du bâtiment 55,
- 12 nids (1 nid occupé, 1 nid inoccupé, 10 traces d'anciens nids, dont certaines sont très dégradées), sur la façade Sud du bâtiment 59.

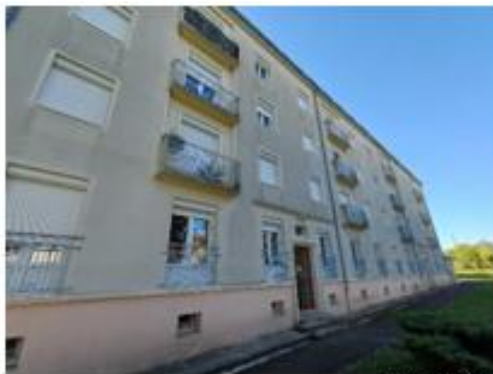
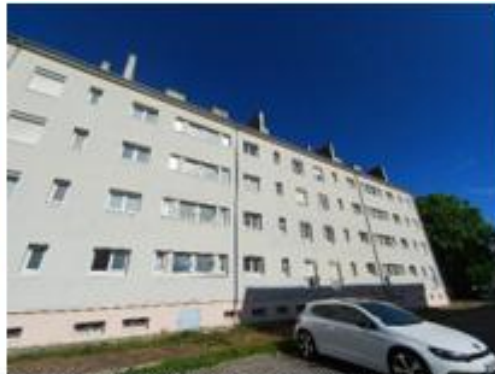
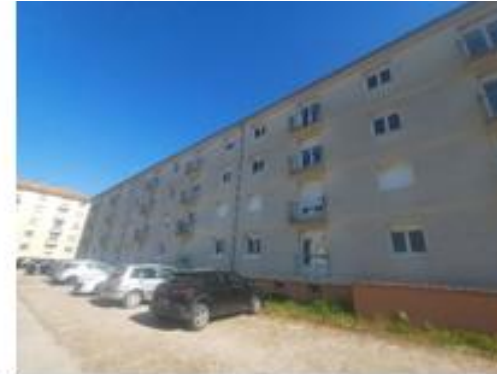
*Vue générale des façades des bâtiments concernés par les nids - BIOCOR*

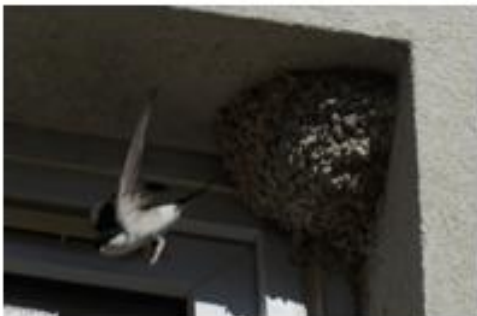
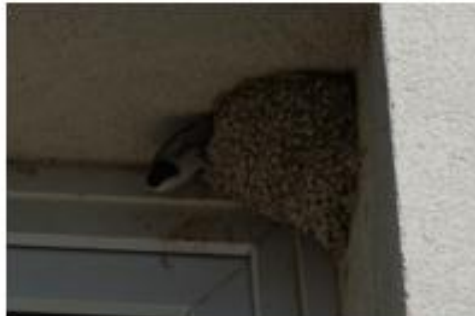
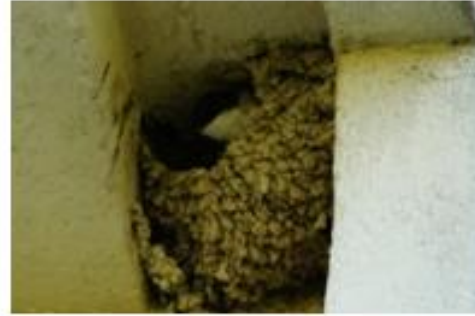
*Exemples de nids occupés- BIOCOR*

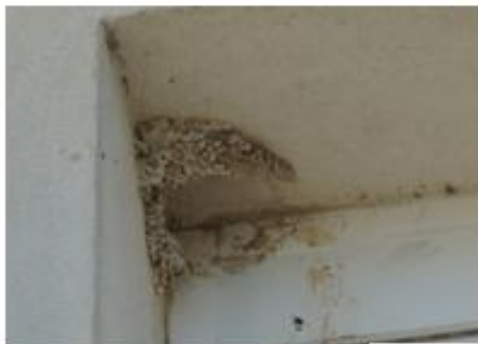
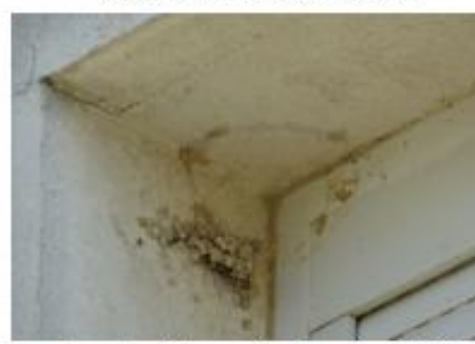
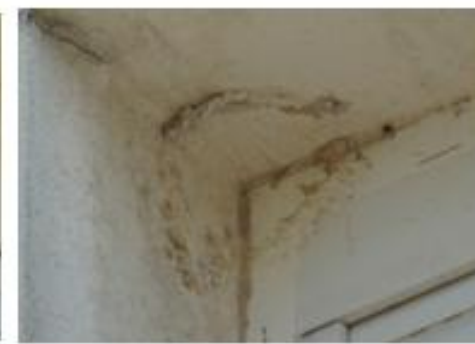
*Exemples de traces d'anciens nids - BIOCOR*

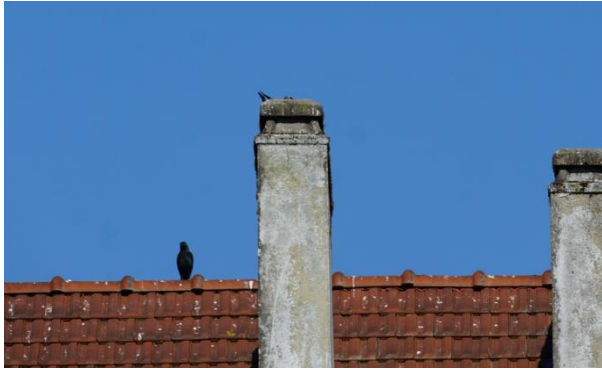
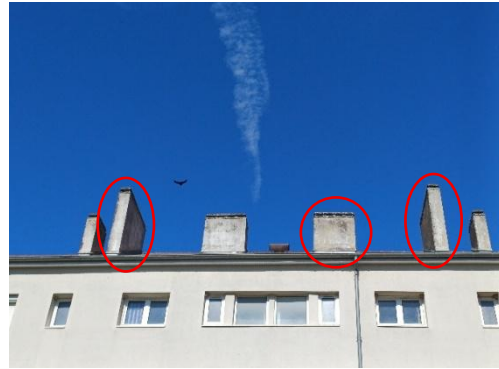
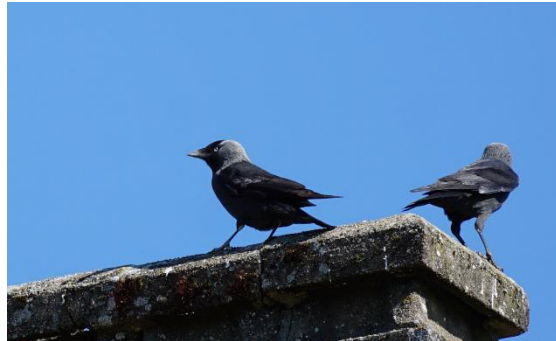
Sur l'EI 1762, plusieurs Choucas des tours ont été observés au niveau des toitures des bâtiments 55 et 59. Sur le bâtiment 55, des indices de nidification active ont été relevés au niveau de trois cheminées localisées sur la partie sud du bâtiment. Les observations comprennent des allers-retours répétés d'individus, avec entrée dans les conduits de cheminée, ainsi que le transport de matériaux de nidification (brindilles).

*Nidification sur l'EI1762 - BIOCOR*

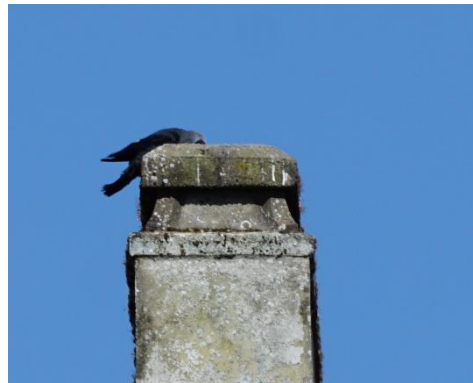
*Nidification sur l'EI1760 - BIOCOR*

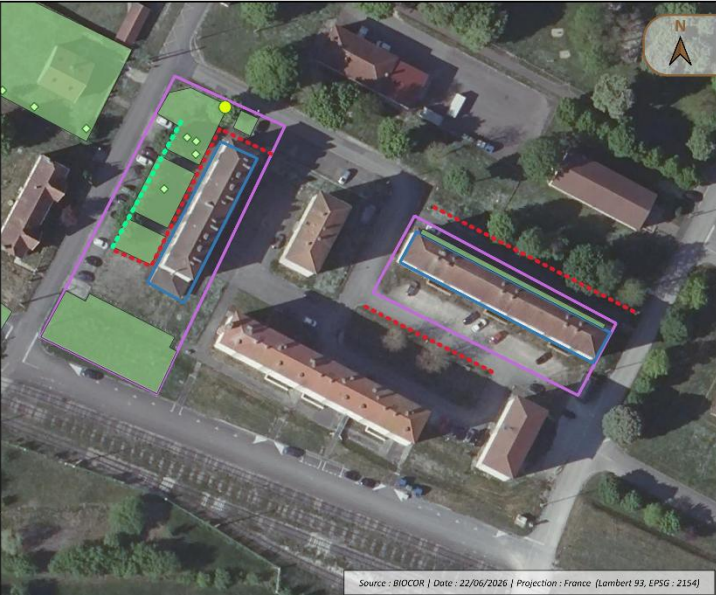
| <b>Modalités</b> | <p>Dans le cadre des travaux de rénovation des bâtiments, les secteurs végétalisés situés à proximité immédiate du chantier (comprenant les arbres isolés, les arbustes, les haies et les alignements d'arbres) feront l'objet de mesures d'évitement et de protection spécifiques. Ces espaces ne sont pas concernés par les travaux eux-mêmes ; néanmoins, leur préservation constitue un enjeu écologique et paysager important.</p> <p>La végétation existante joue en effet un rôle fonctionnel pour la biodiversité locale. Les arbres et formations arbustives peuvent servir de zones de refuge, de repos, d'alimentation ou de déplacement pour différentes espèces de faune commune (oiseaux, insectes pollinisateurs, petits mammifères, reptiles). Les cavités, fissures d'écorce, branchages denses ou strates arbustives constituent des micro-habitats susceptibles d'être utilisés au cours du cycle biologique des espèces.</p> <p>À ce titre, les interventions seront organisées de manière à éviter toute dégradation accidentelle des sujets végétaux et des habitats associés. Aucun stockage de matériaux, dépôt de déblais ou stationnement d'engins ne sera autorisé au droit des zones végétalisées conservées. De même, aucune circulation d'engins de chantier ne devra avoir lieu au pied des arbres ou dans les secteurs arbustifs afin d'éviter le tassement des sols, susceptible d'altérer les systèmes racinaires, la perméabilité du sol et la vitalité des végétaux.</p> <p>Des dispositifs de balisage ou de mise en défens pourront être installés avant le démarrage des travaux afin de matérialiser clairement les emprises à préserver le cas échéant. Les clôtures de protection seront implantées à une distance compatible avec le développement des houppiers et des racines superficielles (d'1 à 3 mètres autour des troncs, dans les zones proches de circulation d'engins). Toute intervention de taille ou d'élagage non strictement nécessaire au chantier sera proscrite.</p> <p>Ces mesures relèvent d'une démarche d'évitement par précaution visant à limiter les incidences indirectes du chantier sur les habitats périphériques et à maintenir les continuités écologiques locales pendant toute la durée des travaux.</p> |

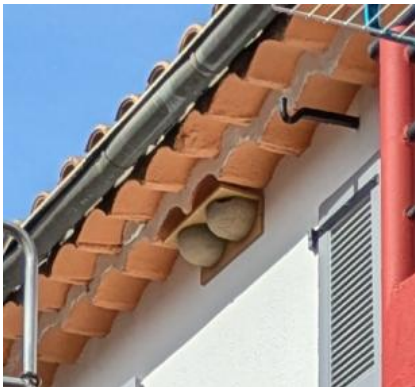
Figure 19 – Exemple de nichoir de substitution - LPO

| <b>Modalités</b> | <p>Afin de compenser la perte de sites de nidification liée aux travaux de rénovation du bâti, une mesure compensatoire favorable à l'Hirondelle de fenêtre (<i>Delichon urbicum</i>) peut être mis en place.</p> <p>Pour l'Hirondelle de fenêtre, il est recommandé de maintenir ou de recréer des secteurs favorables à l'installation des nids sous les débords de toiture et à proximité des fenêtres. La mise en place de 37 nids doubles (soit 74 nids) artificiels adaptés, installés en hauteur sur des façades calmes et peu exposées aux dérangements, permettra de favoriser le maintien local de l'espèce.</p> <p>En 2026, 16 nids actifs et 1 inoccupé d'Hirondelle de fenêtre ont été recensés sur le bâtiment 55, auxquels s'ajoutent 1 nid occupé et 1 inoccupé sur le bâtiment 59, soit un total de 19 nids entiers actifs ou inoccupés. Par ailleurs, une vingtaine d'individus ont été observés en vol sur le site, ce qui confirme la présence d'environ 20 couples nicheurs.</p> <p>Afin d'optimiser la mesure compensatoire, celle-ci est dimensionnée sur la base de ces 20 couples nicheurs potentiels et doublé au regard de la population présente sur et autour du site.</p> <p>Le bâtiment 59 sera en travaux avant le bâtiment 55, la compensation associée au bâtiment 55 sera anticipée et réalisée dès l'intervention sur le bâtiment 59. Il est ainsi prévu l'installation de 20 nichoirs doubles sur le bâtiment 59, correspondant à 40 nids artificiels.</p> <p>À l'issue des travaux du bâtiment 55, constituant le noyau principal de l'occupation par les Hirondelles, une compensation complémentaire sera mise en œuvre pour les 17 couples nicheurs recensés sur ce bâtiment, avec la pose de 17 nichoirs doubles, soit 34 nids artificiels supplémentaires.</p> <p>Au total, les mesures compensatoires représenteront :</p> <p>20 nichoirs doubles (40 nids artificiels) sur le bâtiment 59 ;</p> <p>17 nichoirs doubles (34 nids artificiels) sur le bâtiment 55 ;</p> <p><b>Soit un total de 37 nichoirs doubles correspondant à 74 nids artificiels.</b></p> <div data-bbox="418 1527 834 1912"> </div> <ul style="list-style-type: none"> <li>• 37 nids doubles pour Hirondelles de fenêtre en bois et béton de bois.</li> <li>• Trou d'envol : semi-ouvert.</li> <li>• Dimensions : L 38 x l 16 x H 11 cm.</li> <li>• Poids : 1.84 kg.</li> <li>• Installer sous une avancée de toit</li> <li>• Plus les nids sont regroupés, meilleur est le taux d'occupation.</li> </ul> |

| | <p>Les nichoirs seront installés sur les mêmes façades où la présence de nids a été constatée : façade Sud du bâtiment 59 et façades Est / Ouest du bâtiment 55.</p> <p>Pour une meilleure cohabitation (avec les résidents), ils seront fixés sous les débords de toiture, dont la largeur est adaptée à la typologie des nichoirs et suffisante pour assurer leur protection contre les intempéries. Pour éviter les nuisances, il est possible d'installer une planchette en bois réceptacle des fientes sous les nids, à au moins 40 cm au-dessous du nid.</p> <p>En complément, l'utilisation d'un revêtement de façade présentant une rugosité suffisante (<b>enduit ou crépis granuleux épais</b>) sous les avancées de toiture pourra être envisagée, afin de faciliter l'adhérence des matériaux utilisés par les hirondelles pour construire leurs nids naturels.</p> <p>Le maintien d'accès dégagés sous les débords de toiture constitue également un élément favorable à la recolonisation du site après travaux.</p> <p>Ces mesures compensatoires permettront de maintenir les fonctionnalités écologiques du site pour l'Hirondelle de fenêtre tout en limitant les incidences des travaux sur leur reproduction/nidification.</p> |

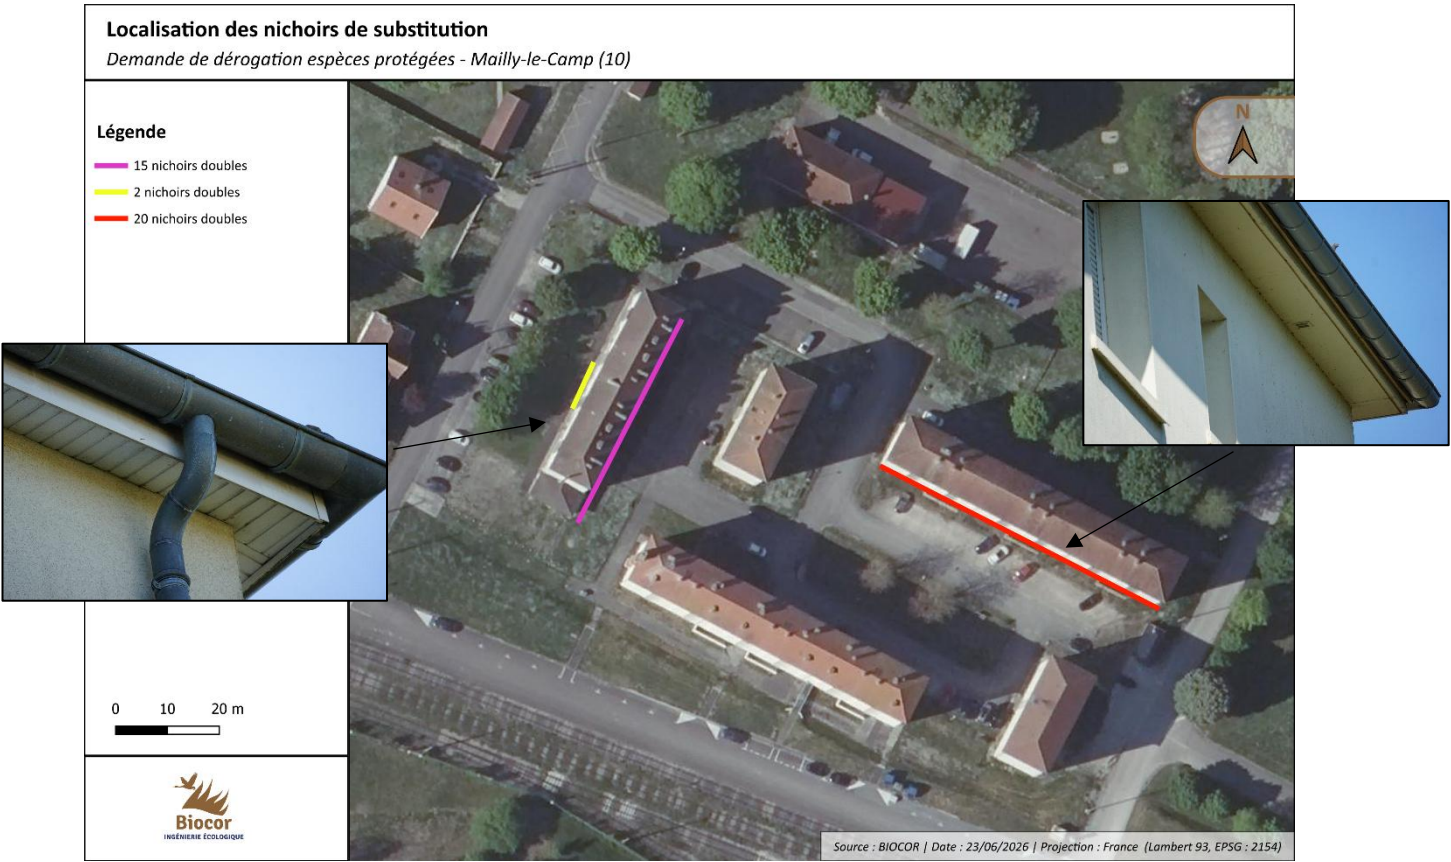
Figure 20 - Localisation des nichoirs de substitution - BIOCOR

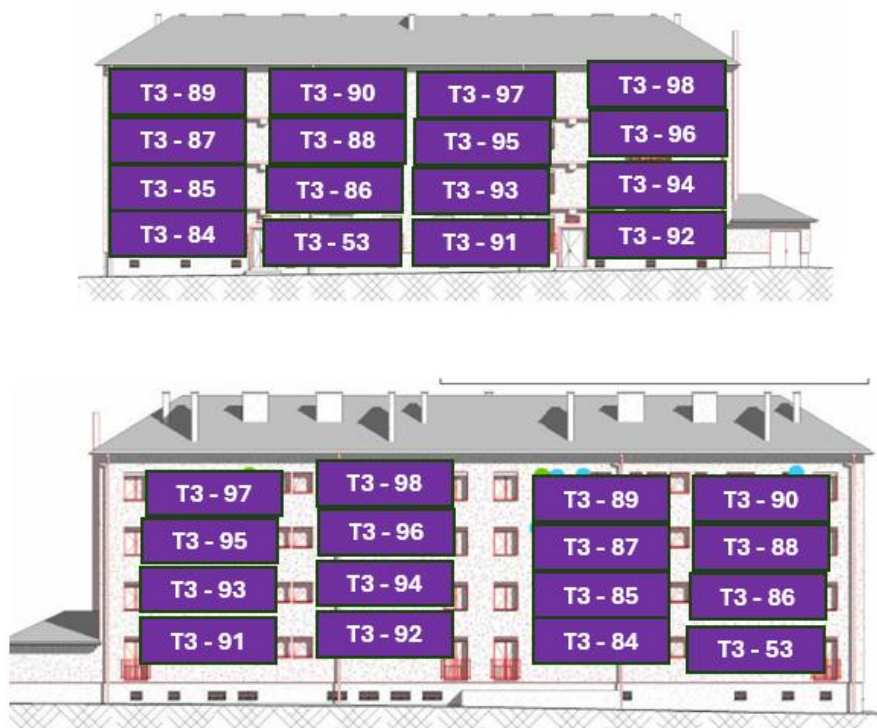
- Dépose des nids présents sur le bâtiment 55 à partir de septembre 2028, après le départ des Hirondelles (soit hors période de nidification)
- Réalisation des travaux de façades et changement des fenêtres hors période de nidification
- Pose de nichoirs de substitution pour Hirondelle de fenêtre sous les débords des toitures

**Travaux Mext 01/09/28 – 31/12/2028 en violet**
