Dossier de
**Demande de Dérogation au titre de
l'article L.411-2 du Code de l'environnement**

Diagnostic relatif à la présence potentielle de nids et/ou de gîtes d'espèces protégées - Proposition de mesures visant à Éviter, Réduire ou Compenser les impacts identifiés

Projet de réhabilitation de 4 immeubles de location situés au sein du Quartier de l'Europe à Reims (51)

Version d'avril 2026

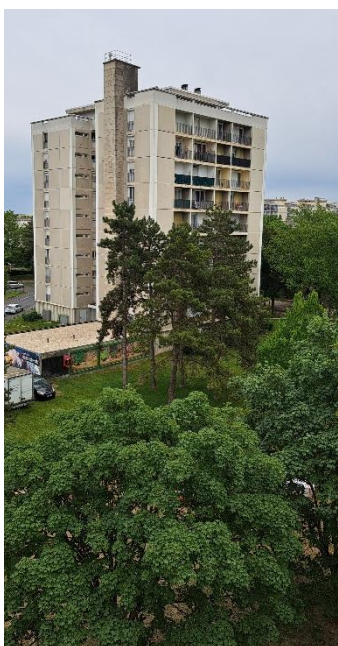
Les espaces verts entourant les bâtiments présentent un caractère potentiellement attractif pour la faune en contexte urbain et notamment l'avifaune. Par contre, les façades des bâtiments étudiés présentent peu de site de nidification potentiellement exploitables par l'avifaune mais de nombreux interstices potentiellement exploitables par les chiroptères et particulièrement par la Pipistrelle commune.

Ci-contre, **vues des façades n°1, 21, 18 bis et 18 du bâtiments D et d'une partie des espaces verts situés entre le bâtiment B et le bâtiment D – prise de vue à partir du toit du bâtiments B** – mercredi 21 mai 2025 – Reims (51) ©J. MIROIR-ME 2025

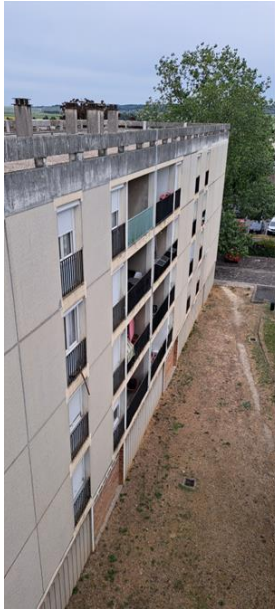
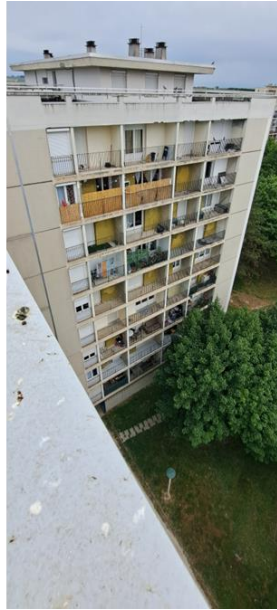
La présence de caisson de volet roulant en extérieur a toutefois permis l'installation de Moineaux domestiques, de Mésanges bleue (de manière marginale) et potentiellement de Martinets noirs avec de fortes disparités entre les façades des bâtiments. On notera aussi que certaines bouches d'aérations dépourvues de grilles sont occupées par des Moineaux domestiques ou des Pigeons bisets. Toutefois, leur configuration semble peu propice à l'installation d'espèces animales du fait notamment de leur faible profondeur (environ 10 cm). On note en effet 15 bouches d'aérations dépourvues de grilles ou présentant une grille cassée 2 sont occupées par des anciens nids de Moineaux domestiques, 2 occupées de manière avérée par un couple de Moineau domestique et 2 occupées par un nid de Pigeon biset.

Ci-contre, à gauche, vue de la façade n°3 du bâtiment A et à droite, vue de la façade n°7 du bâtiment D – prise de vue à partir des toits – mercredi 21 mai 2025 – Reims (51) ©J. MIROIR-ME 2025

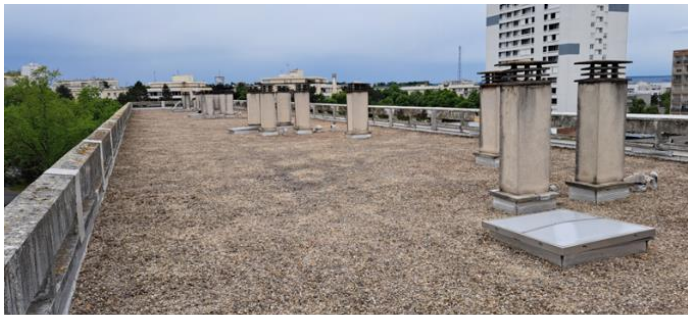
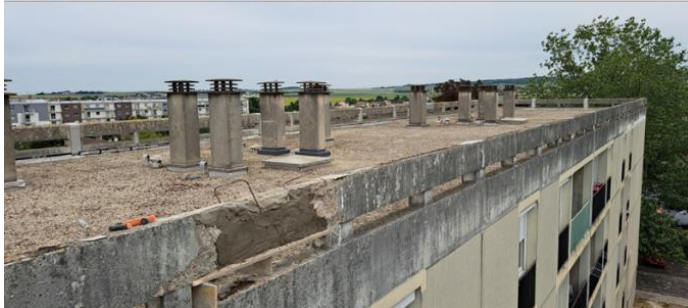
La toiture des bâtiments étudiés est de type toit terrasse gravillonnées ou pourvu de plaques bitumineuses. On note la présence de cheminées, de locaux techniques ou de logements (cas ponctuel).

Les toits terrasse de ce type de bâtiments peut être potentiellement favorable à la présence de Martinets noirs ou Choucas des tours par exemple. Aucun indice de nidification et aucun espace favorable à la présence de chiroptère n'a été observé sur les toits terrasses.

Ci-contre, vues des toits terrasse gravillonnés des bâtiments A et B – prise de vue à partir des toits – mercredi 21 mai 2025 – Reims (51) ©J. MIROIR-ME 2025

Ci-contre, vues des toits terrasse pourvu de plaques bitumineuses du bâtiment D – prise de vue à partir des toits – mercredi 21 mai 2025 – Reims (51) ©J. MIROIR-ME 2025

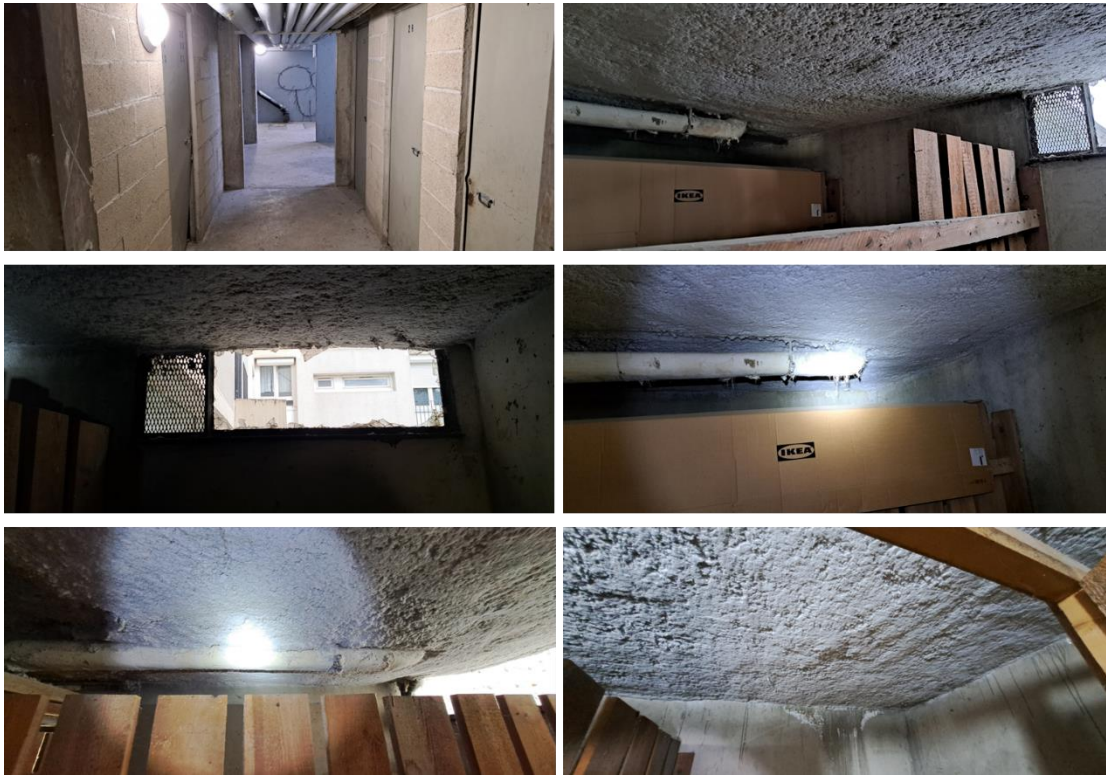
Des caves sont présentes en ras de sol mais sont généralement inaccessibles depuis l'extérieur. On note toutefois la présence de vitrages détériorés au niveau de certains couloirs de cave les rendant potentiellement accessible pour la faune. Afin de s'assurer de l'absence d'espèces à statut au sein de ces bâtiments, une observation ciblée a été opérée. La prospection des ras-de-sol accessibles n'a mis en évidence aucune caractéristique particulièrement favorable à la présence de la faune et notamment de chiroptères.

Ci-dessus, vues de l'intérieur des caves en ras de sol – mercredi 21 mai 2025 – Reims (51) ©J. MIROIR-ME 2025

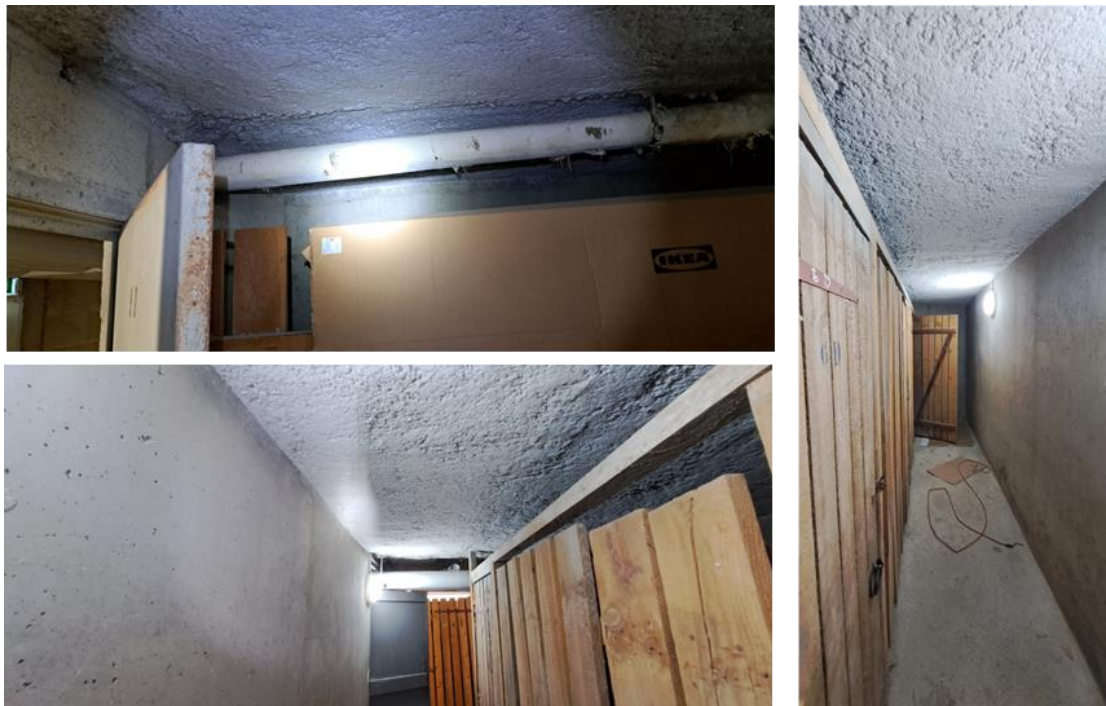
Ci-dessus, vues de l'intérieur des caves en ras de sol – mercredi 21 mai 2025 – Reims (51) ©J. MIROIR-ME 2025

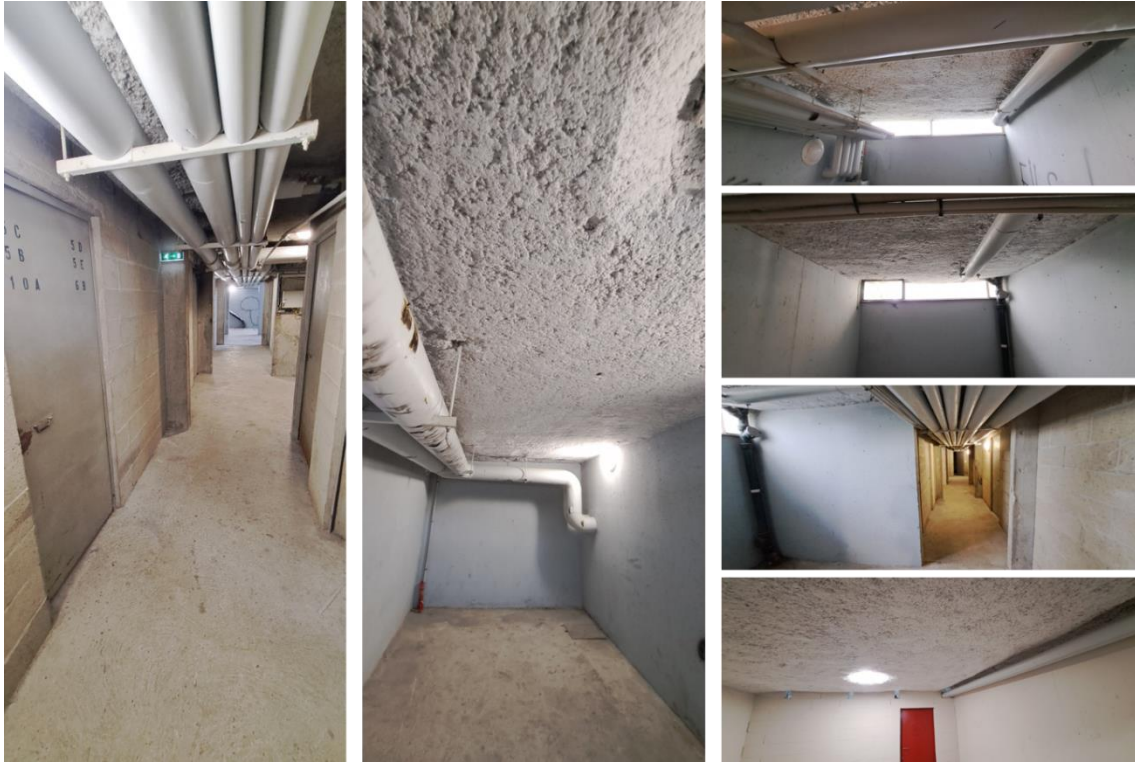
Ci-dessus, vues de l'intérieur des caves en ras de sol – mercredi 21 mai 2025 – Reims (51) ©J. MIROIR-ME 2025

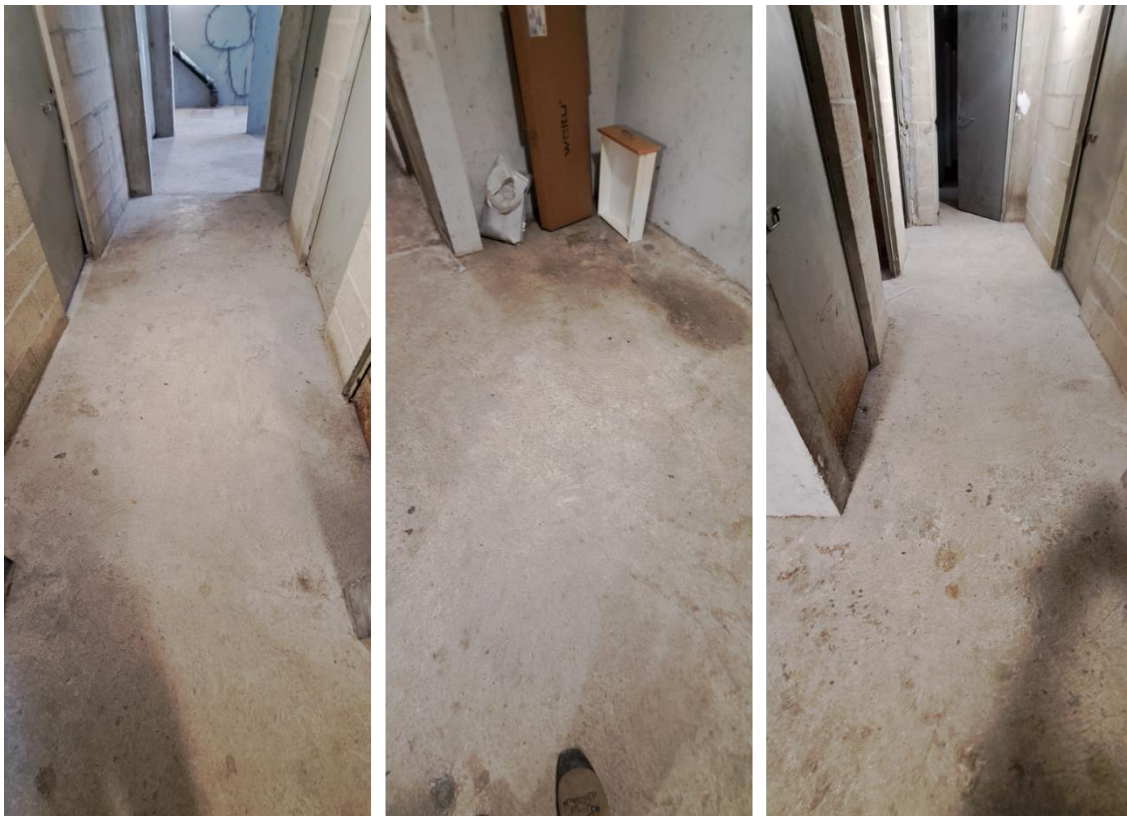
Ci-dessus, vues de l'intérieur des caves en ras de sol – mercredi 21 mai 2025 – Reims (51) ©J. MIROIR-ME 2025

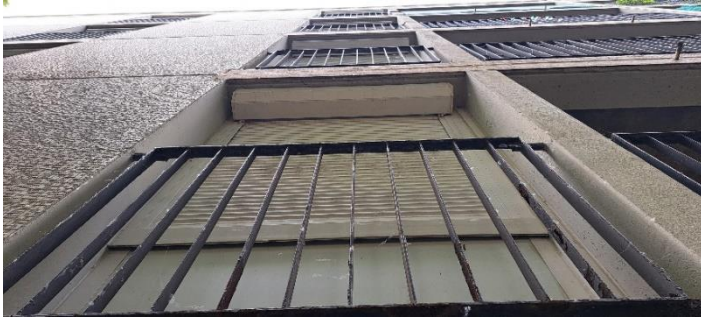
Les façades présentent des balcons et des angles de fenêtre généralement favorables à l'établissement de nids d'Hirondelles de fenêtres. La présence de caisson de volets roulant en extérieur rend les angles inaccessibles pour cette espèce.

Ci-contre, **vue des angles des fenêtres en présence de caissons de volets roulants extérieurs** : – mercredi 21 mai 2025 – Reims (51) ©J. MIROIR-ME 2025

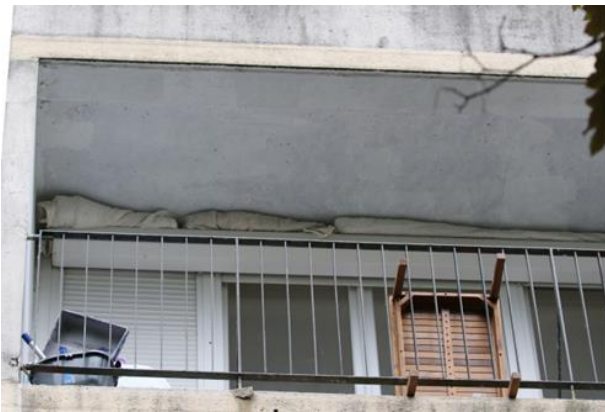
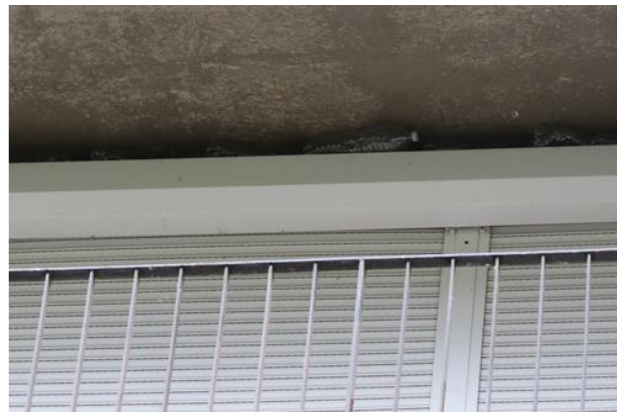
L'espace entre le haut de la fenêtre ou du balcon et le caisson est toutefois ponctuellement exploité par le Moineau domestique et le Martinet noir. On notera toutefois que ces espaces sont ponctuellement comblés à l'aide de matériaux divers (polystyrène, bouteille en plastique, mousse expansive, chiffons et autres éléments textiles...). Ces espaces n'apparaissent pas particulièrement favorables à la présence durable de Chiroptères notamment du fait de leur exposition et de leur configuration.

Ci-dessus, **exemples d'espaces entre des caissons de volets roulants et le haut de balcons comblés** : à gauche, espace comblé à l'aide d'anciennes couettes, à droite, espace comblé à l'aide de multiples bouteilles en plastique – mercredi 21 mai 2025 – Reims (51) ©J. MIROIR-ME 2025

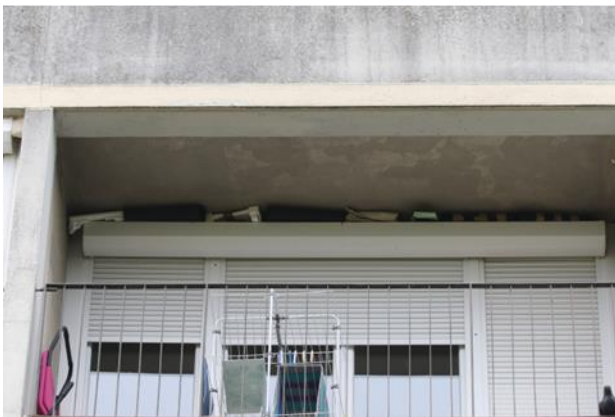
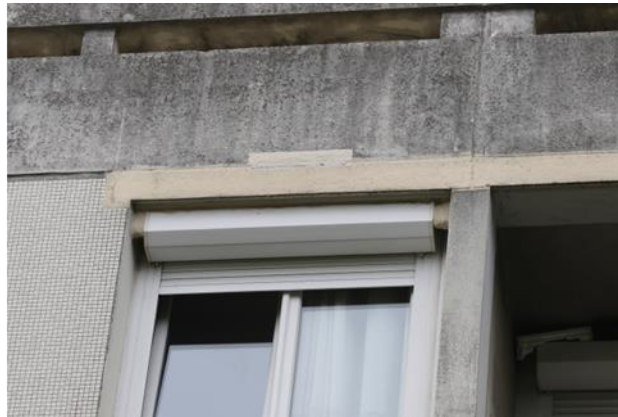
Ci-dessus, **exemples d'espaces entre des caissons de volets roulants et le haut de balcons comblés** : à gauche, espace comblé à l'aide de cartons et de blocs de polystyrène, à droite, espace comblé à l'aide de mousse expansive – mercredi 21 mai 2025 – Reims (51) ©J. MIROIR-ME 2025

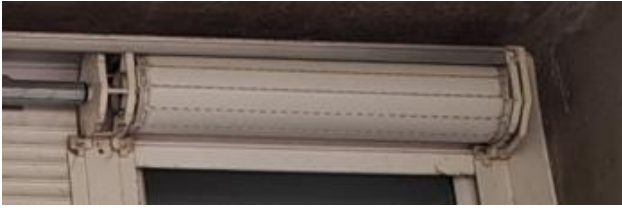
Les caissons des volets roulants (identiques sur l'ensemble des bâtiments étudiés) apparaissent peu accessibles pour les chiroptères du fait de l'interstice inférieur à 1 cm entre le volet et l'encadrement de la fenêtre et entre le volet et la gorge du caisson. Les caissons des volets roulants apparaissent peu accessibles pour les chiroptères du fait de l'interstice inférieur à 1 cm (de 0.45 à 0.89 cm dans la majorité des cas) entre le volet et l'encadrement de la fenêtre et entre le volet et la gorge du caisson. Par ailleurs, la réserve intérieure du caisson est quasiment nulle quand le volet est replié (cf. photographie ci-dessous). On soulignera par ailleurs, que les caissons pvc de ce type présente une qualité d'accueil des chiroptères très limitée. Enfin, Les logement étant occupé et les volets régulièrement manipulés les possibilités de colonisation des caissons par des chiroptère peuvent raisonnablement être considérées comme très limitées.

Ci-contre, **vue de détail d'un caisson de volet roulant éventré** permettant de voir ses caractéristiques structurelles et sa configuration intérieure – mercredi 21 mai 2025 – Reims (51) ©J. MIROIR-ME 2025

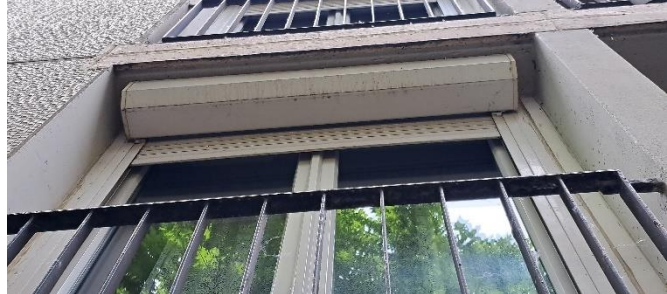
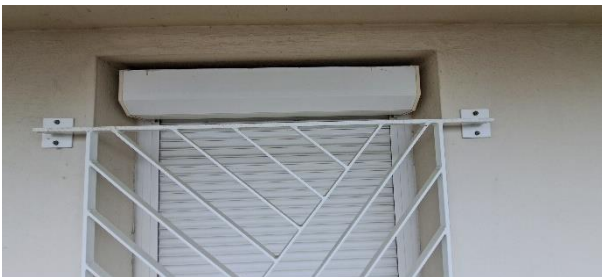
Ci-contre, **vue de détail par-dessous d'un caisson de volet roulant** permettant de voir ses caractéristiques structurelles et sa configuration extérieure – mercredi 21 mai 2025 – Reims (51) ©J. MIROIR-ME 2025

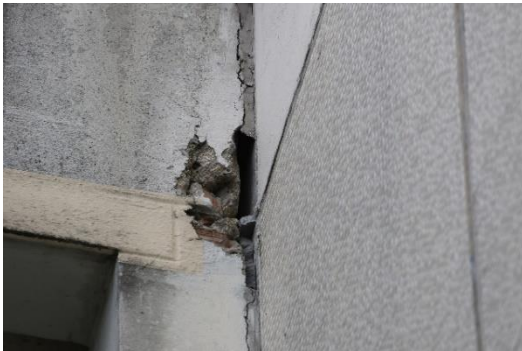
Les murs des bâtiments présentent des interstices et de rares anfractuosités nécessitant un diagnostic complémentaire à l'aide d'une nacelle. Un diagnostic complémentaire a donc été opéré à partir d'une nacelle le jeudi 10 juillet 2025.

Ci-contre, **exemple d'anfractuosité présente en façade n°4 du bâtiment A** – mercredi 21 mai 2025 – Reims (51) ©J. MIROIR-ME 2025

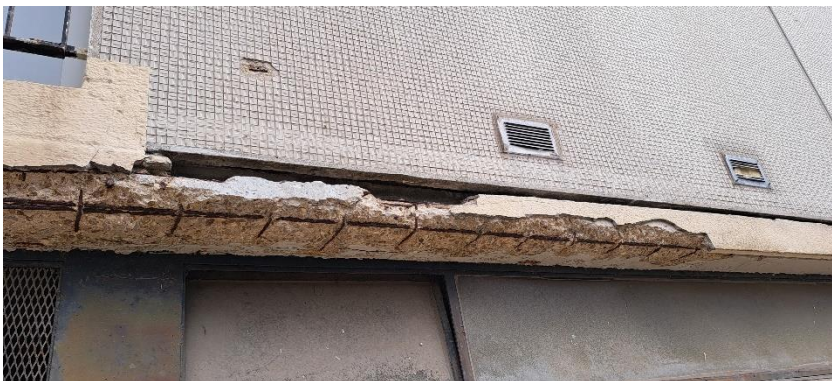
Ci-contre, **exemple d'anfractuosité présente en façade n°3 du bâtiment A** – mercredi 21 mai 2025 – Reims (51) ©J. MIROIR-ME 2025

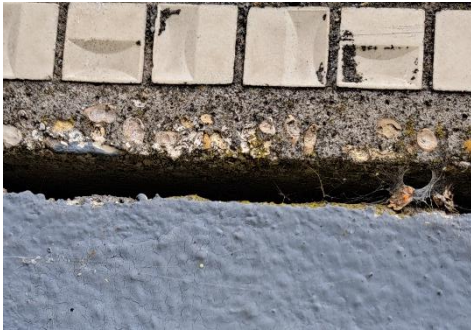
On note aussi la présence de dis jointements au niveau des plaques de façade sur toute la longueur des façades concernées. Ces disjoints donnent accès à un espace libre entre la façade et la plaque de parement en façade (espace exploitable de 1.5 cm de large sur environ 5 à 6 cm de haut).

Ci-contre, **vue de détail depuis le sol d'une portion de disjoints observable en façade de bâtiment** – mercredi 21 mai 2025 – Reims (51) ©J. MIROIR-ME 2025

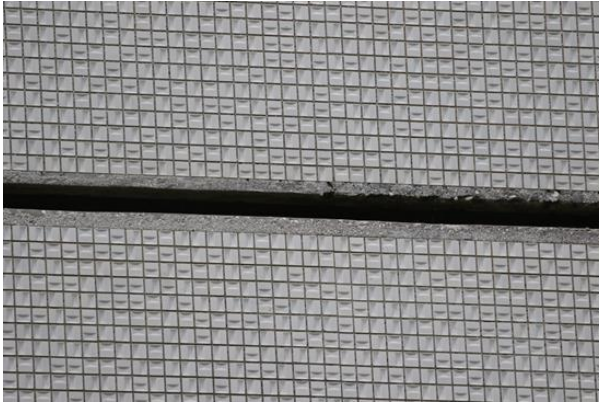
Ci-contre, **vue de détail depuis le sol de portions de disjoints observables en façade de bâtiment** – mercredi 21 mai 2025 – Reims (51) ©J. MIROIR-ME 2025

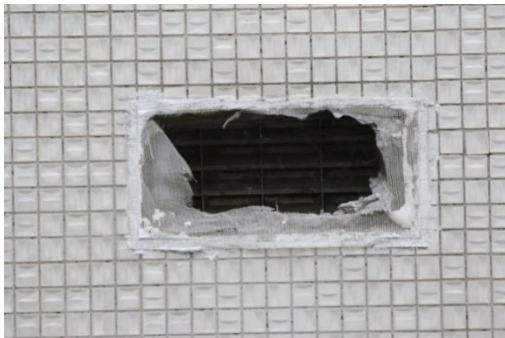
Certaines bouches d'aération sont dépourvues de grilles de façade ou sont endommagées. Dans ce contexte, quelques nids de Moineaux domestiques et de Pigeons bisets ont été observés. On soulignera toutefois que cette situation est marginale probablement du fait de la faible profondeur des bouches qui limite fortement les possibilités d'installation durable d'un nid.

Ci-contre, **vue d'une bouche d'aération dépourvue de grille observée en façade d'un bâtiment. On notera la très faible profondeur exploitable** – mercredi 21 mai 2025 – Reims (51) ©J. MIROIR-ME 2025

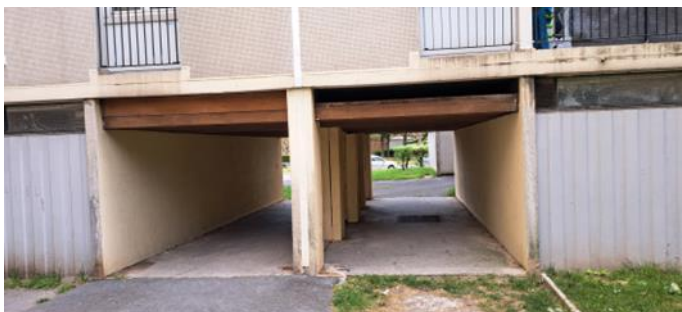
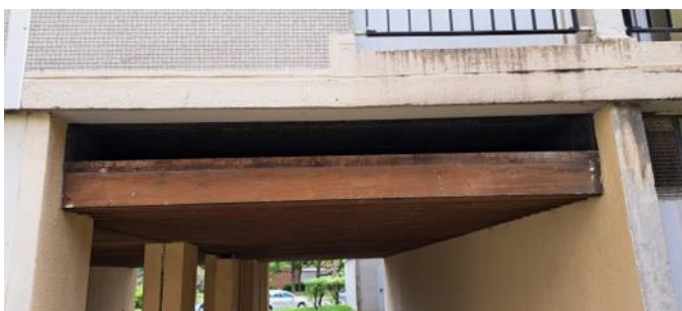
Certains caissons permettant de masquer les réseaux et qui surplombent les passages sous les bâtiments D (D4) et E (E5) ont été vandalisés et peuvent permettre l'accès à cet espace par la faune (oiseaux et chiroptères). Aucune nidification n'y a été constatée. Des investigations complémentaires ont été opérées le jeudi 10 juillet 2025. Elles n'ont mis en évidence la présence d'aucun nid d'oiseau et un espace globalement peu propice à la présence de chiroptère. La présence de chiroptères ne peut toutefois y être totalement exclue.

Ci-contre, **vue d'un caisson au niveau de la façade n°4 du bâtiment D. ce caisson a été vandalisé et offre un accès potentiel pour la faune** – mercredi 21 mai 2025 – Reims (51) ©J. MIROIR-ME 2025

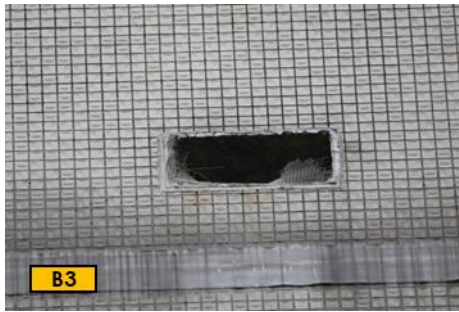
- La présence de deux fenêtres cassées en façade n° 2 donnant potentiellement accès aux caves. Le contrôle des caves n'a pas mis en évidence la présence de caractéristiques favorables à la faune en général et aux chiroptères en particulier ni aucun indice de présence (guano, trace d'urine, déjection, nids...).
- L'absence de 2 grilles d'aération présentant des caractéristiques peu favorables à l'accueil de la faune en façade n°3.

Ci-contre, vue des 2 bouches d'aération dépourvues de grille - observées en façade n°3 du bâtiment B - 21 mai 2025 - Source : ©J. MIROIR-ME 2025.

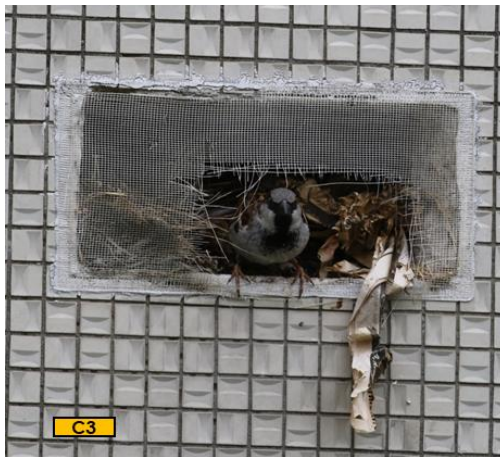
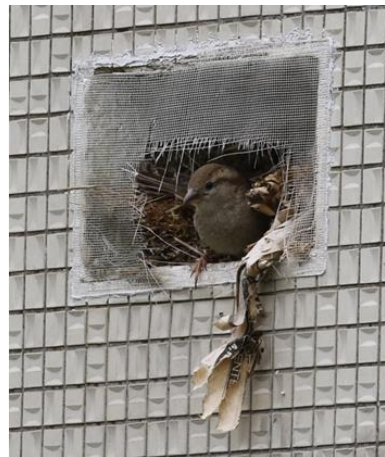
- Façade n°1 du bâtiment C : présence d'un ancien nid de Moineau domestique inoccupé au rez-de - chaussée ;
- Façade n°3 du bâtiment C : présence d'un nid de Moineau domestique occupé au rez-de -chaussée ;

Ci-dessus, vues du nid de Moineau domestique installé au sein d'une bouches d'aération dépourvues de grille - observées en façade n°3 du bâtiment C - 21 mai 2025 - Source : ©J. MIROIR-ME 2025.

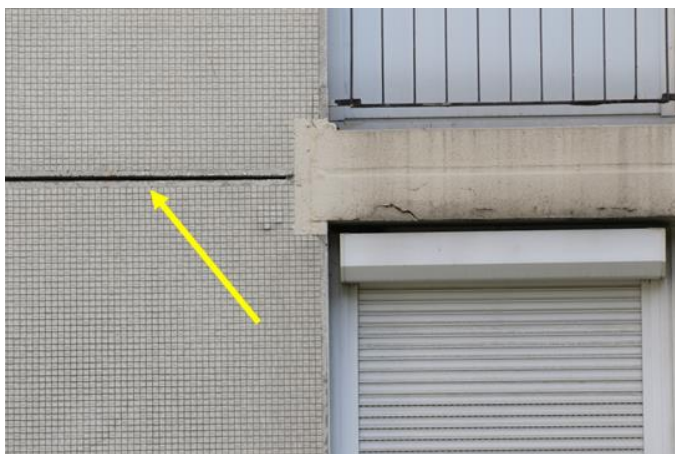
- Disjonctements entre les plaques de façade (C1, C2, C3, C4, C5, C6)

Pouvant potentiellement être exploités par des chiroptères et particulièrement la Pipistrelle commune.

Ci-contre, vue d'un disjonctement de façade - observées en façade n°4 du bâtiment C - 21 mai 2025 - Source : ©J. MIROIR-ME 2025.

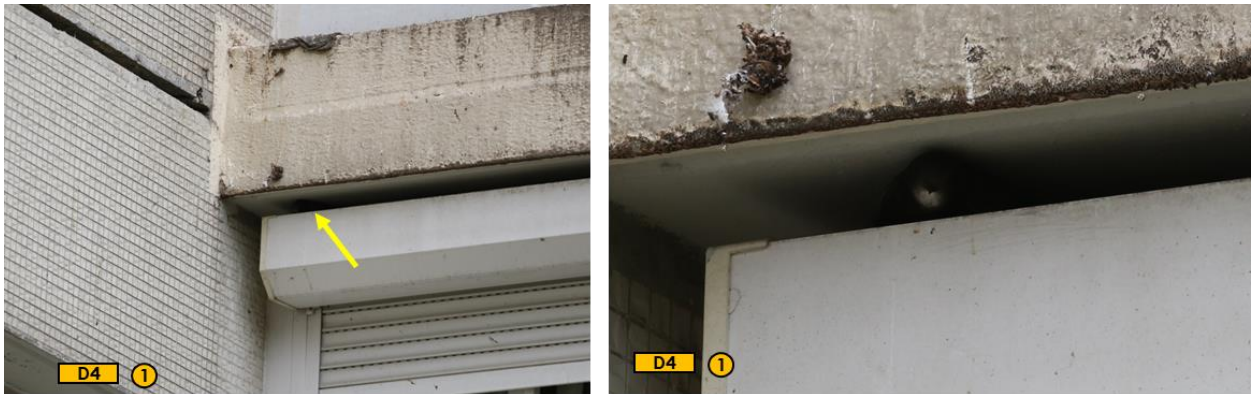
Ci-dessus, vues d'un Martinet noir posé sur un caisson de volet roulant - observé en façade n°4 du bâtiment D au 1^{er} étage - 21 mai 2025 - Source : ©J. MIROIR-ME 2025.

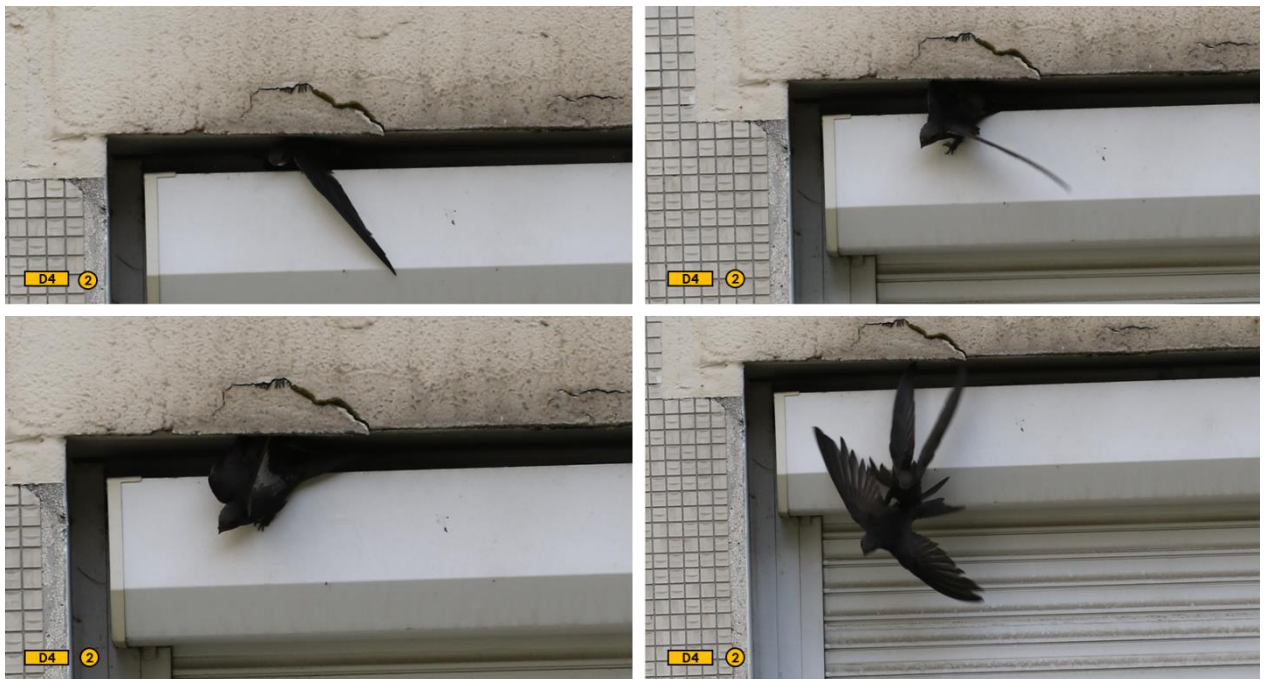
Ci-dessus, vues de 2 Martinets noirs sortant du dessus d'un caisson de volet roulant - observés en façade n°4 du bâtiment D au 2nd étage - 21 mai 2025 - Source : ©J. MIROIR-ME 2025.

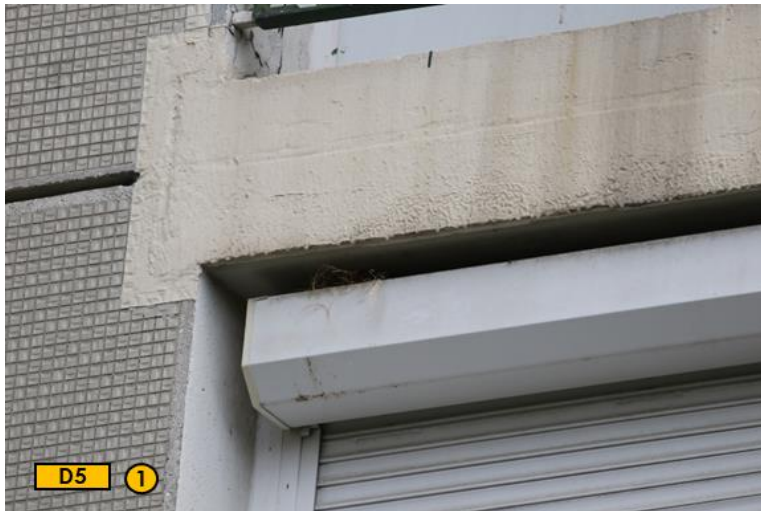
Ci-contre, vue d'un nid de Moineau domestique établi au-dessus d'un caisson de volet roulant - observé en façade n°5 du bâtiment D au 3^{ème} étage - 21 mai 2025 - Source : ©J. MIROIR-ME 2025.

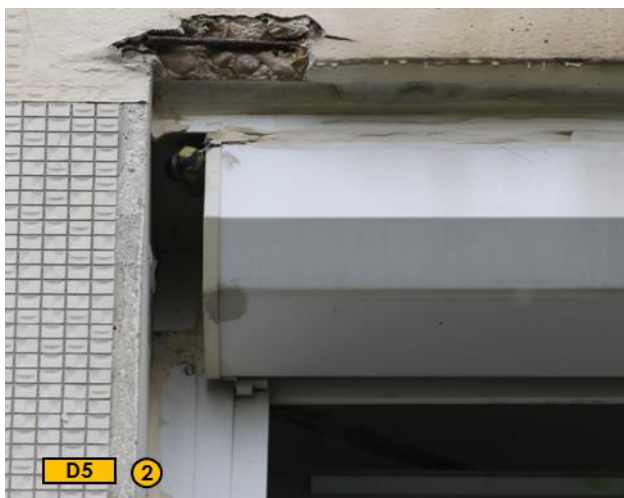
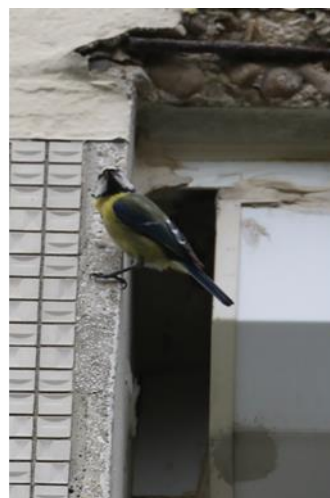
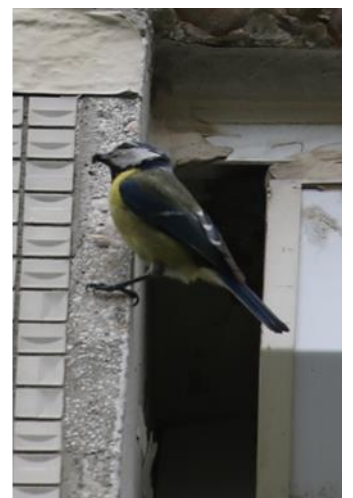
Ci-dessus, vues d'un nid de Mésange bleue établi au-dessus d'un caisson de volet roulant - observé en façade n°5 du bâtiment D au 6^{ème} étage - 21 mai 2025 - Source : ©J. MIROIR-ME 2025.

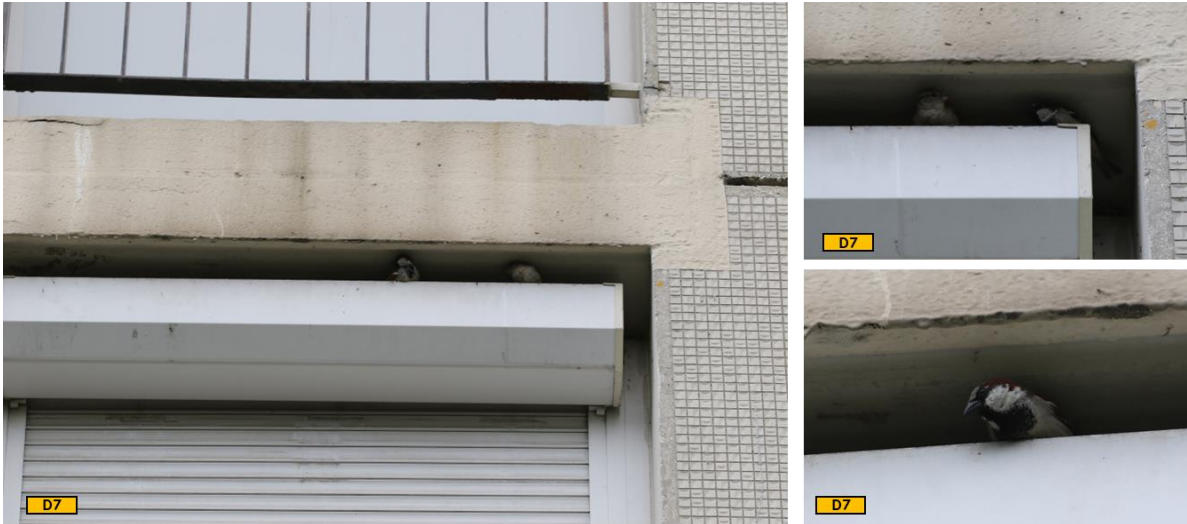
Ci-dessus, vues d'un nid de Moineau domestique établi au-dessus d'un caisson de volet roulant - observé en façade n°7 du bâtiment D au 3^{ème} étage – 21 mai 2025 - Source : ©J. MIROIR-ME 2025.

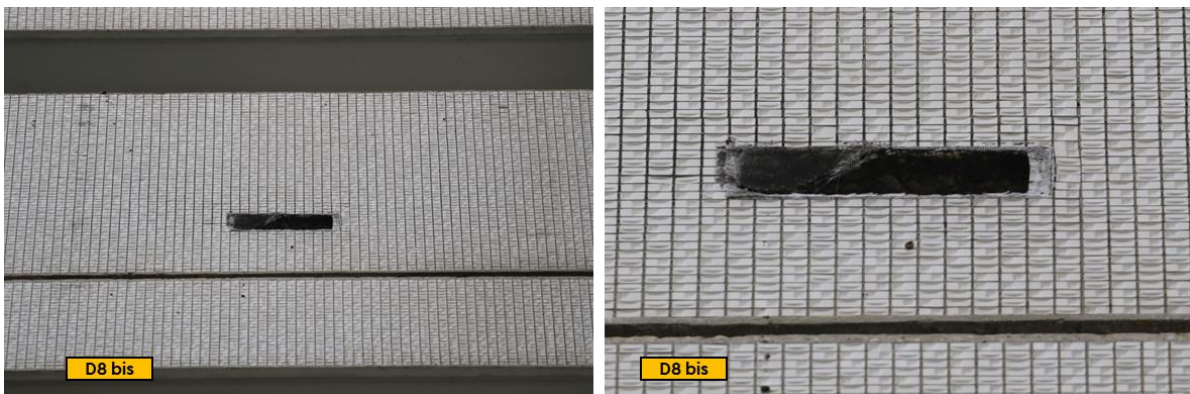
Ci-dessus, vues d'une bouche d'aération dépourvue de grille extérieure - observée en façade n°8 du bâtiment D – 21 mai 2025 - Source : ©J. MIROIR-ME 2025

- La présence de 2 fenêtres cassées en façade n° 2 bis donnant potentiellement accès aux caves. Le contrôle de caves du même type n'a pas mis en évidence la présence de caractéristiques favorables à la faune en général et aux chiroptères en particulier.
- L'absence d'une planche d'un caisson au niveau du passage sous le bâtiment au niveau de façade n°4 donnant accès à un espace potentiellement accessible pour la faune.
- L'absence de 1 grille d'aération en façade n°8 – bouche d'aération inoccupée et ne présentant pas de matériaux.

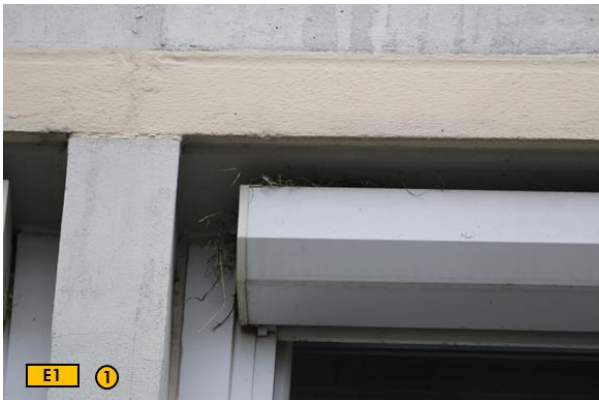
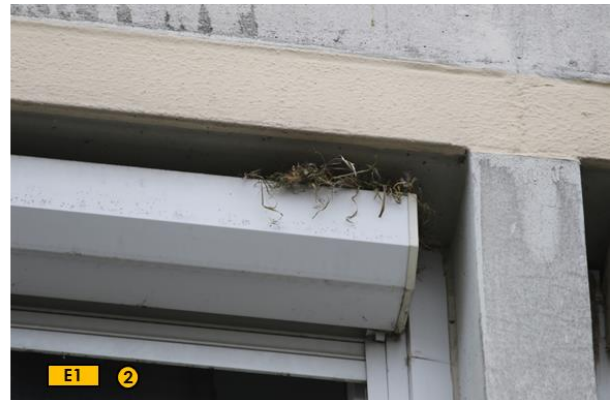
Ci-dessus, vues de nids de Moineau domestique établis au-dessus d'un caisson de volet roulant - observés en façade n°1 du bâtiment E- 21 mai 2025 - Source : ©J. MIROIR-ME 2025.

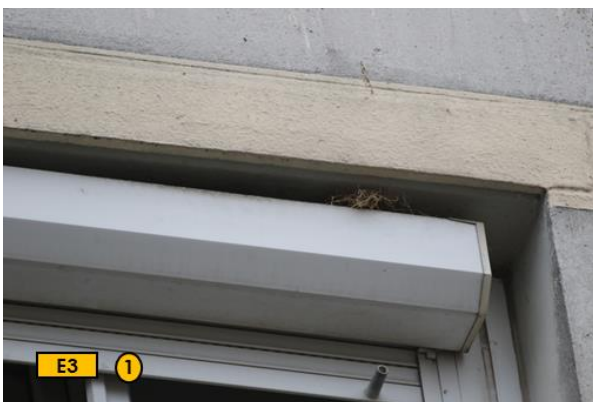
Ci-contre, vue d'un nid de Moineau domestique établi au-dessus d'un caisson de volet roulant - observé en façade n°3 du bâtiment E au 3^{ème} étage – 21 mai 2025 - Source : ©J. MIROIR-ME 2025.

- Façade n°3 du bâtiment E : présence d'un ancien nid de Moineau domestique au-dessus d'un caisson de volet roulant (4^{ème} rangée – 2nd étage) ;
- Façade n°5 du bâtiment E : présence d'un ancien nid de Moineau domestique au-dessus d'un caisson de volet roulant (4^{ème} rangée – 1^{er} étage) ;

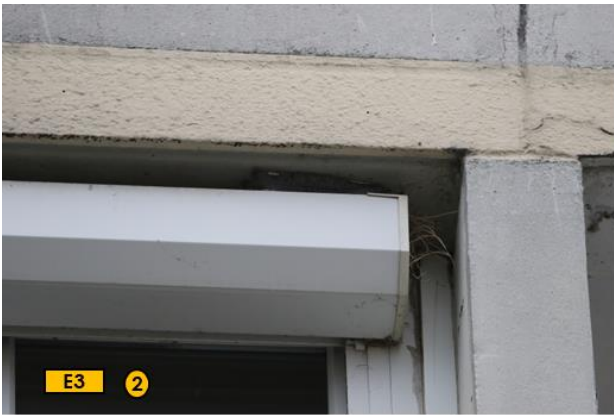
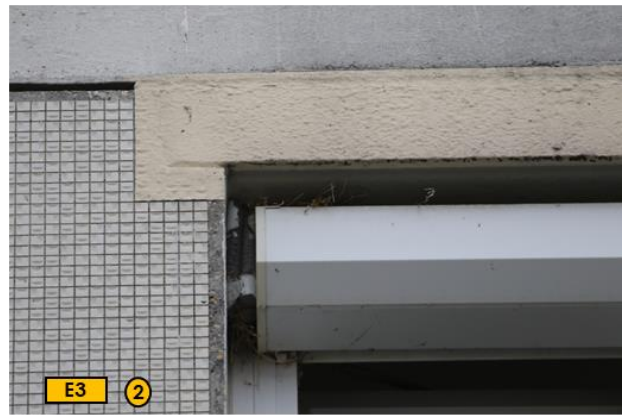
Ci-dessus, vue de nids de Moineau domestique établis au-dessus d'un caisson de volet roulant - observé en façade n°3 du bâtiment E au 3^{ème} étage - 21 mai 2025 - Source : ©J. MIROIR-ME 2025.

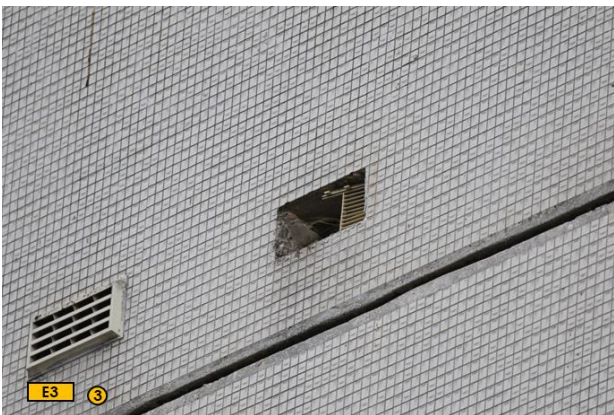
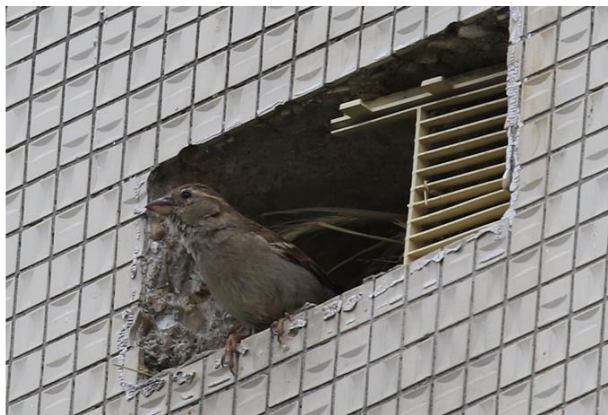
Ci-dessus, vue d'un nid de Moineau domestique établi au sein d'une bouche d'aération dont la grille est cassée - observé en façade n°3 du bâtiment E - 21 mai 2025 - Source : ©J. MIROIR-ME 2025.

- L'absence de 2 grilles d'aération en façade n°3 - 2 bouches d'aération inoccupée et ne présentant pas de matériaux et 1 bouche occupée par un couple de Moineau domestique (cf. ci-dessus) ;
- L'absence de 6 grilles d'aération en façade n°3 - 3 bouches d'aération inoccupée et ne présentant pas de matériaux, 1 bouche en grande partie colmatée avec des chiffons et 2 bouches occupées par des Pigeons bisets ;

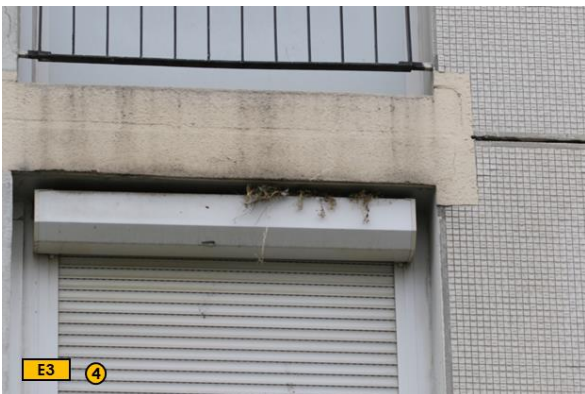
Ci-contre, vue d'un nid de Moineau domestique établi au-dessus d'un caisson de volet roulant - observé en façade n°3 du bâtiment E - 21 mai 2025 - Source : ©J. MIROIR-ME 2025.

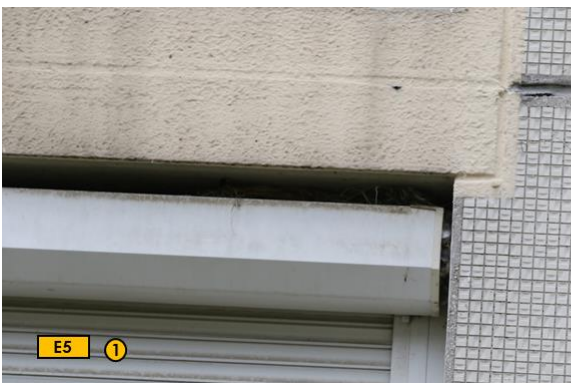
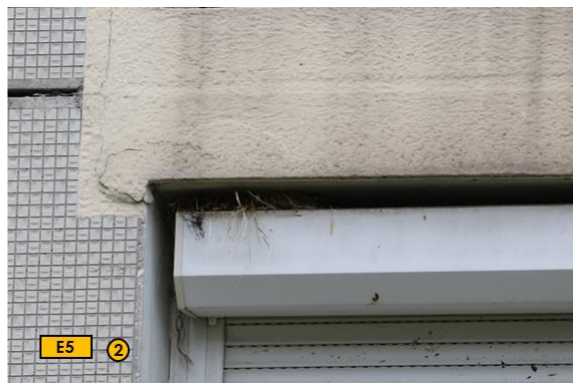
Ci-dessus, vue de nids de Moineau domestique établis au-dessus d'un caisson de volet roulant - observé en façade n°5 du bâtiment E - 21 mai 2025 - Source : ©J. MIROIR-ME 2025

- Façade n°5 du bâtiment E : présence d'un ancien nid de Moineau domestique au-dessus d'un caisson de volet roulant (6^{ème} rangée – 1^{er} étage) ;

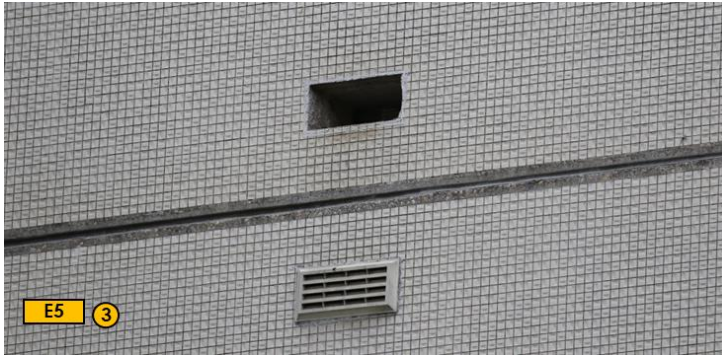
Ci-contre, vue d'une bouche d'aération dépourvue de grille extérieure - observée en façade n°5 du bâtiment E - 21 mai 2025 - Source : ©J. MIROIR-ME 2025

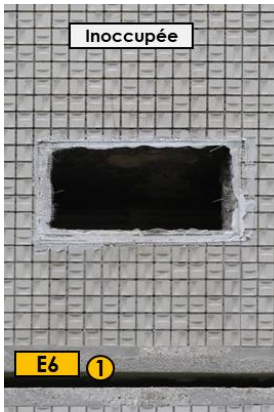
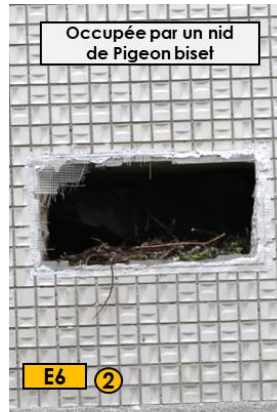
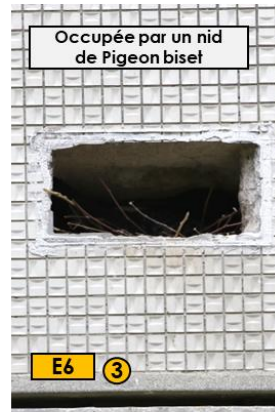
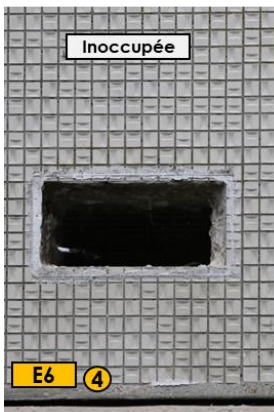
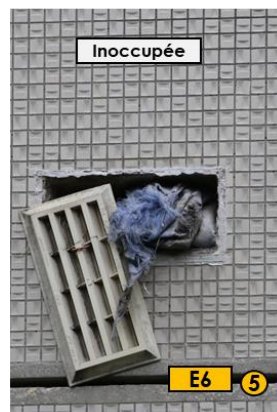
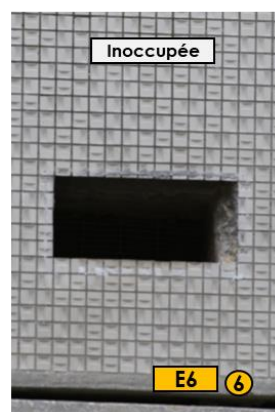
Ci-contre, vues de bouches d'aération dépourvues de grilles extérieures - observée en façade n°6 du bâtiment E - 21 mai 2025 - Source : ©J. MIROIR-ME 2025

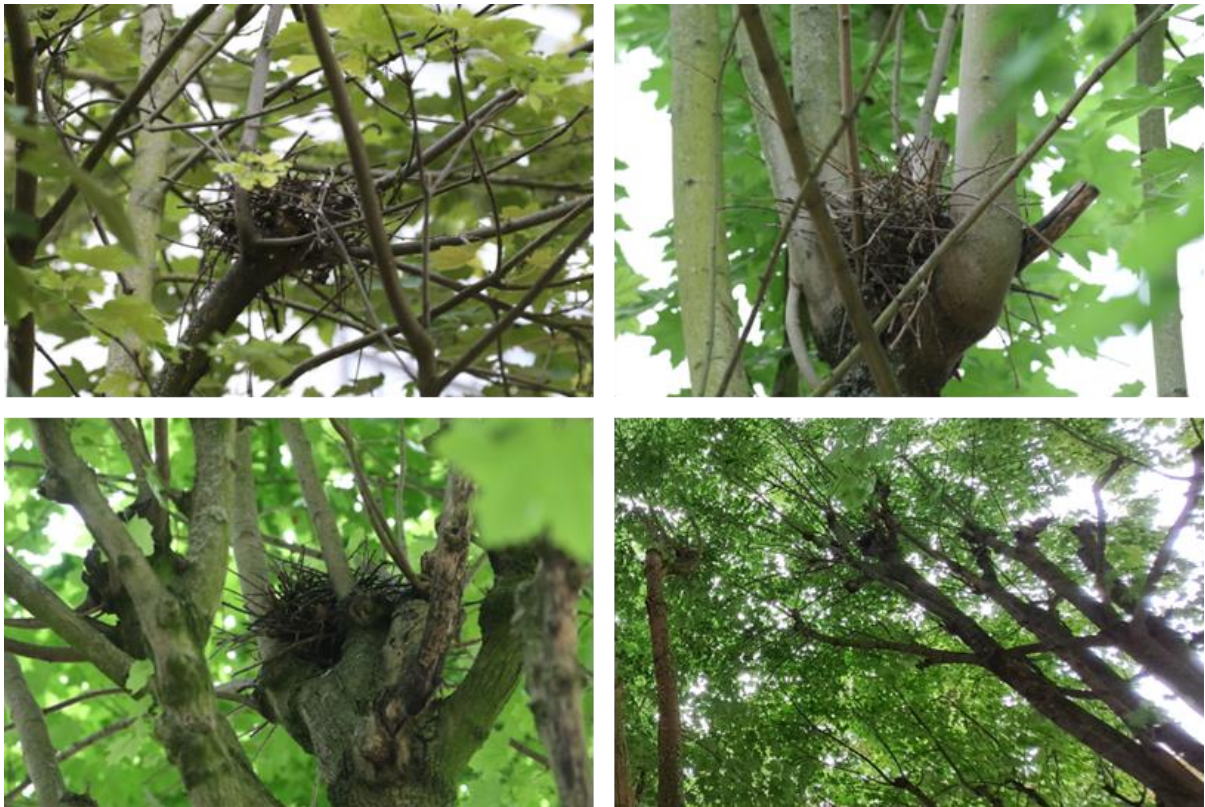
Seuls quelques rares nids inoccupés de Pigeons ramiers (*Columba palumbus*) ont été observés au sein des îlots arborescents étudiés.

Ci-dessus, nids de Pigeons ramiers (*Columba palumbus*) observés dans les îlots d'espaces verts étudiés – 21 mai 2025 - Source : ©J. MIROIR-ME 2025.

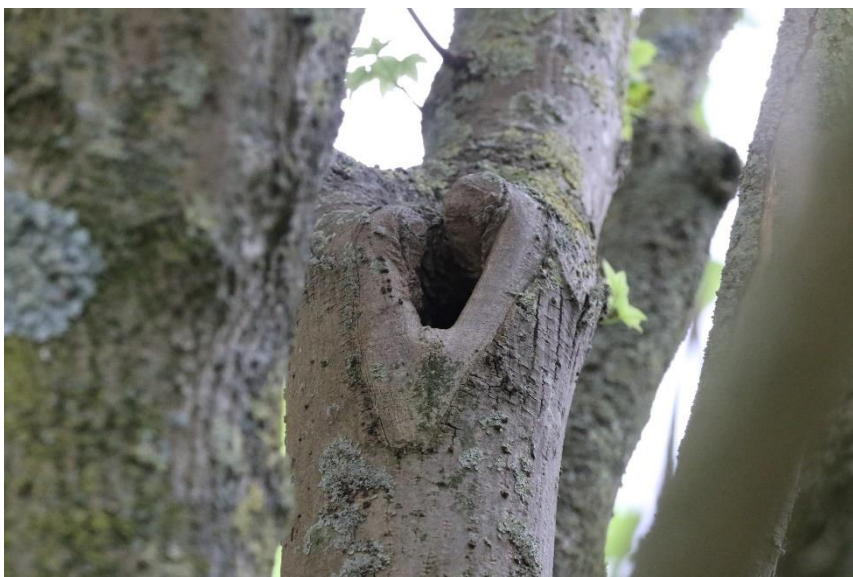
Ci-contre, **bourrelet cicatriciel** présentant une excavation superficielle observé dans les ilots d'espaces verts étudiés – 21 mai 2025 - Source : ©J. MIROIR-ME 2025.

Aucun élément structurant les espaces verts d'accompagnement des bâtiments ne présente un caractère exploitable par des chiroptères. On note, en effet, l'absence d'arbres matures présentant des cavités plus ou moins profondes (loges de pics, bourrelets cicatriciels présentant une excavation profonde...) ou un décollement d'écorce. Les éléments arborescents et arbustifs situés aux alentours ne présentent pas de caractéristiques particulièrement favorables à la présence de gîtes exploités par des chiroptères.

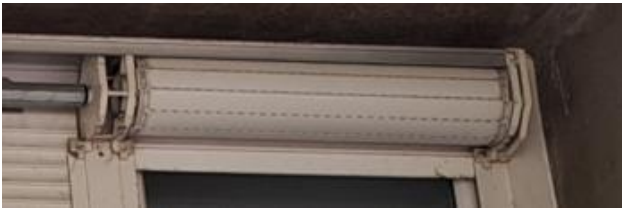
Les caissons des volets roulants (identiques sur l'ensemble des bâtiments étudiés) apparaissent peu accessibles pour les chiroptères du fait de l'interstice inférieur à 1 cm entre le volet et l'encadrement de la fenêtre et entre le volet et la gorge du caisson. Les caissons des volets roulants apparaissent peu accessibles pour les chiroptères du fait de l'interstice inférieur à 1 cm (de 0.45 à 0.89 cm dans la majorité des cas) entre le volet et l'encadrement de la fenêtre et entre le volet et la gorge du caisson. Par ailleurs, la réserve intérieure du caisson est quasiment nulle quand le volet est replié (cf. photographie ci-dessous). On soulignera par ailleurs, que les caissons pvc de ce type présente une qualité d'accueil des chiroptères très limitée. Enfin, Les logement étant occupé et les volets régulièrement manipulés les possibilités de colonisation des caissons par des chiroptère peuvent raisonnablement être considérées comme très limitées.

Ci-contre, **vue de détail d'un caisson de volet roulant éventré** permettant de voir ses caractéristiques structurelles et sa configuration intérieure – mercredi 21 mai 2025 – Reims (51) ©J. MIROIR-ME 2025

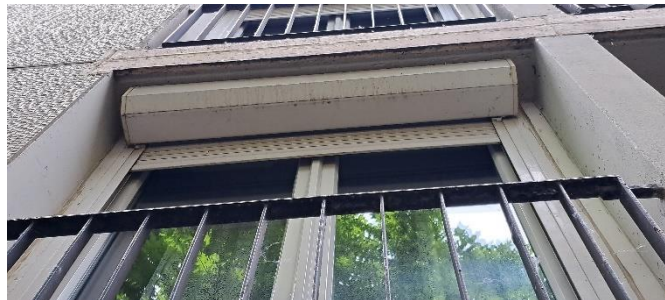
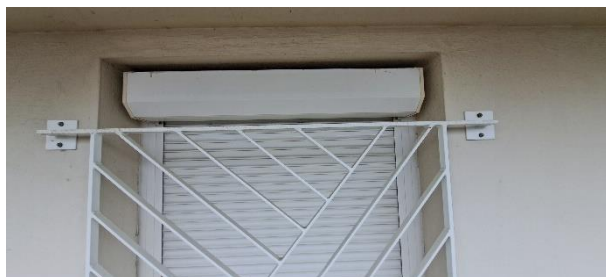
Ci-contre, **vue de détail par-dessous d'un caisson de volet roulant** permettant de voir ses caractéristiques structurelles et sa configuration extérieure – mercredi 21 mai 2025 – Reims (51) ©J. MIROIR-ME 2025

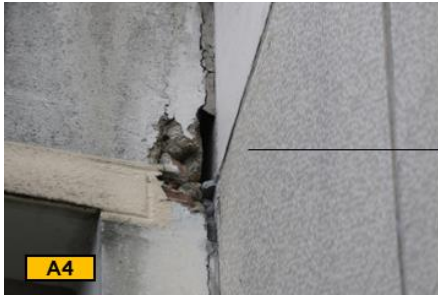
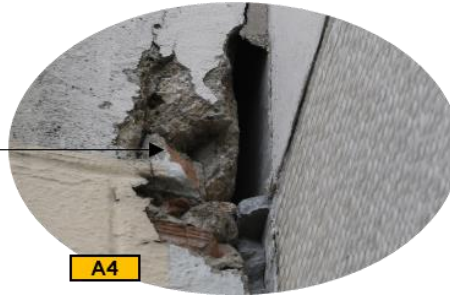
- Disjonctements entre les plaques de façade (A1, A2, A3, A4)
- Une anfractuosité accentuée (A4)

Ci-contre, **anfractuosité accentuée observée sur la façade du bâtiment A4 – 21 mai 2025** - Source : ©J. MIROIR-ME 2025.

Pouvant potentiellement être exploités par des chiroptères et particulièrement la Pipistrelle commune.
