Dossier de
**Demande de Dérogation au titre de
l'article L.411-2 du Code de l'environnement**

Diagnostic relatif à la présence potentielle de nids et/ou de gîtes d'espèces protégées - Proposition de mesures visant à Éviter, Réduire ou Compenser les impacts identifiés

Projet de réhabilitation de 4 immeubles de location situés au sein du Quartier de l'Europe à Reims (51)

Version d'avril 2026

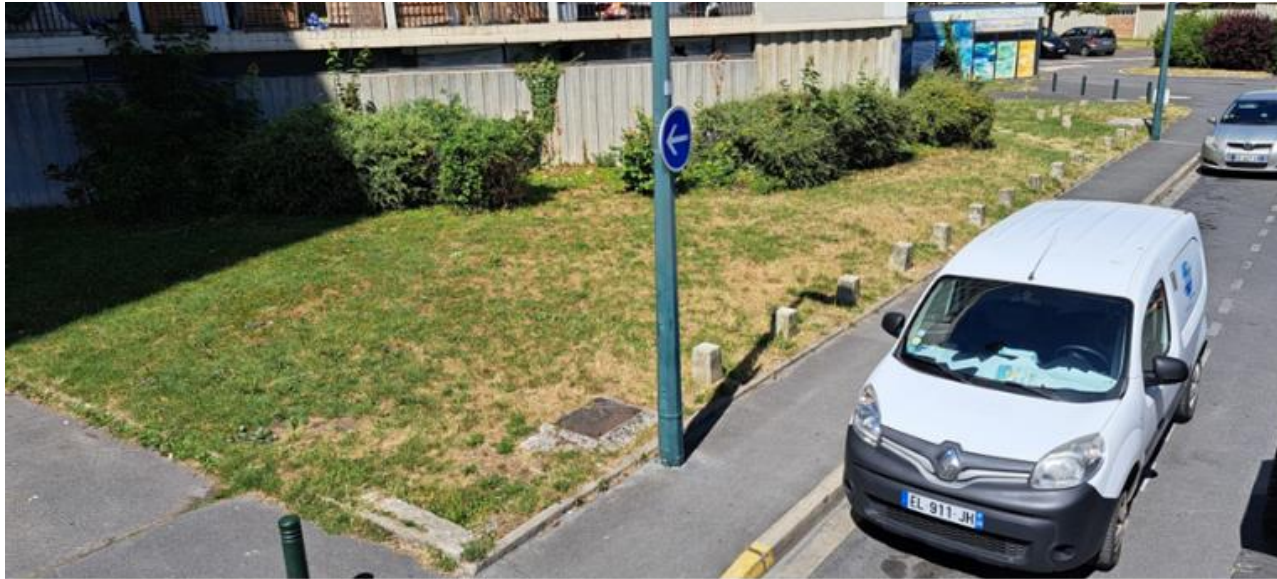
Le choix de l'échantillon de façade exploré est opéré en fonction de l'accessibilité et de la présence d'anfractuosités. Dans le cas de grands immeubles collectifs, ce type de diagnostic est contraint par la présence de voitures en stationnement et de plots, poteaux, potelets, bordures, bornes anti stationnement.

Ci-contre, **vues de façades rendues inaccessibles à cause de la présence de plots anti-stationnement inamovibles** – 10 juillet 2025 - Source : ©J. MIROIR-ME 2025.

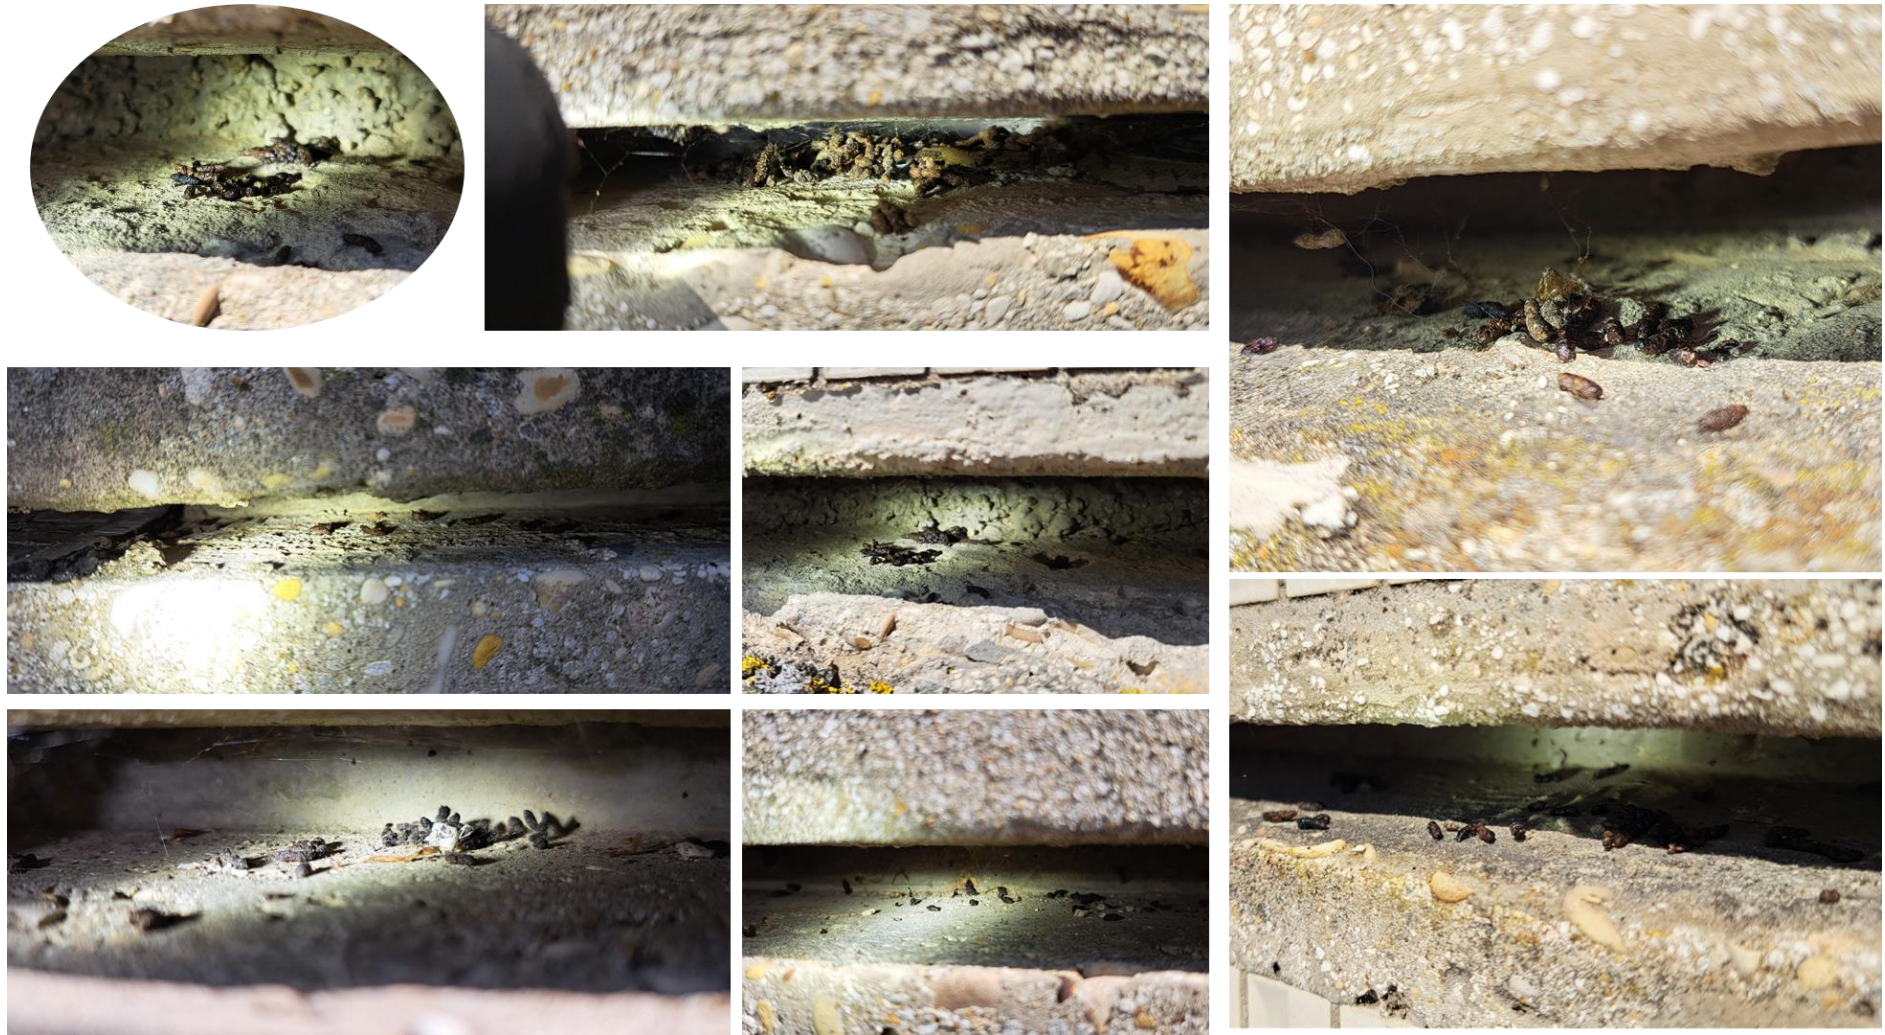
Ci-dessus, **vues d'excrément permettant de caractériser avec certitude l'occupation des disjoints de façades par des Pipistrelles communes** – 10 juillet 2025 - Source : ©J. MIROIR-ME 2025.

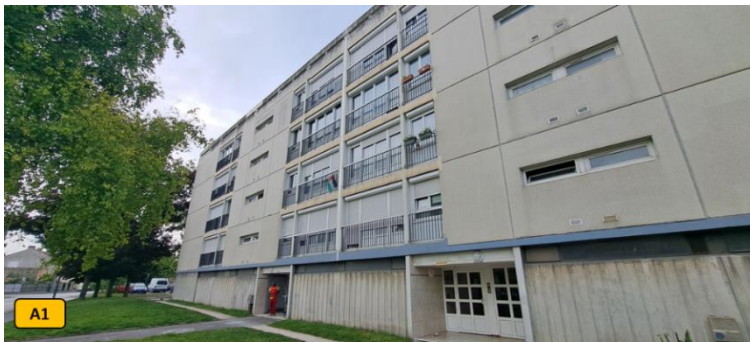
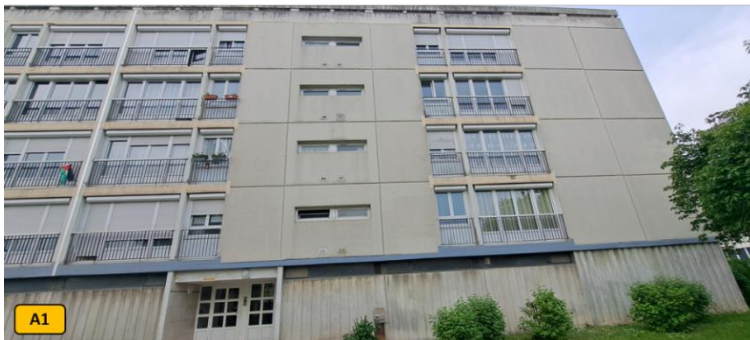
Bâtiment A			
Façade	Nombre d'anfractuosités potentiellement exploitables par des chiroptères	Façade	Nombre d'anfractuosités potentiellement exploitables par des chiroptères
Façade A1	30	Façade A3	22
Façade A2	/ - RAS	Façade A4	/ - RAS
Total	52 anfractuosités potentiellement exploitables par des chiroptères		
Taux occupation	L'échantillon de façade toutes orientations confondues met en évidence un taux d'occupation de 60 % avec uniquement des gîtes individuels.		
Evaluation	31 gîtes individuels – Effectif de 30 à 35 individus

Ci-contre, **vues de façades du bâtiment A** – planche 1/3 - 10 juillet 2025 - Source : ©J. MIROIR-ME 2025.

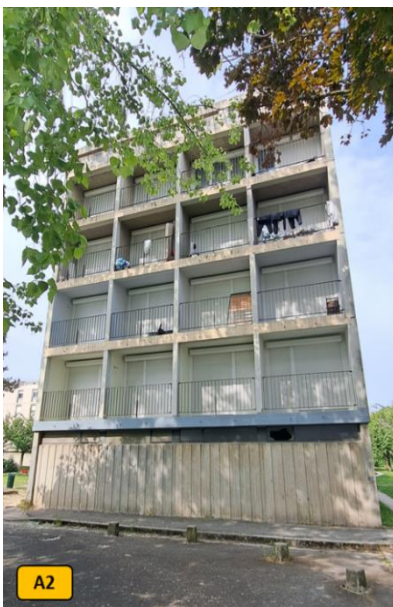
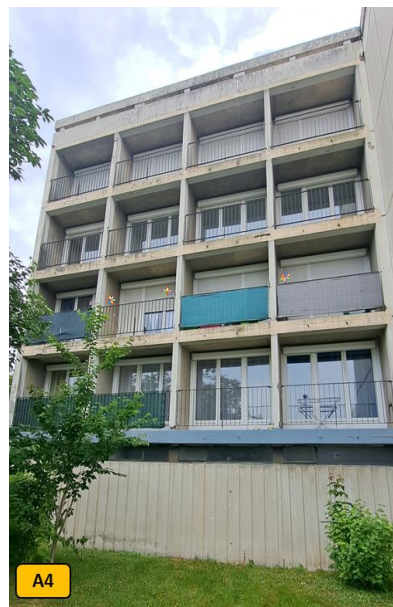
Ci-contre, **vues de façades du bâtiment A** – planche 2/3 - 10 juillet 2025 - Source : ©J. MIROIR-ME 2025.

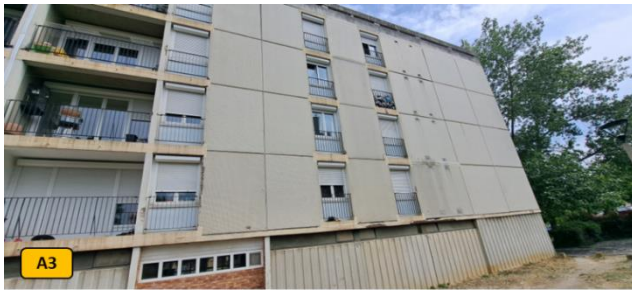
Ci-contre, vues de façades du bâtiment A – planche 3/3
- 10 juillet 2025 - Source : ©J. MIROIR-ME 2025.

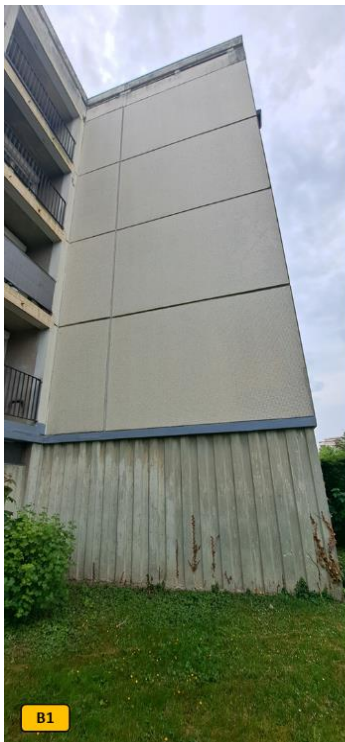
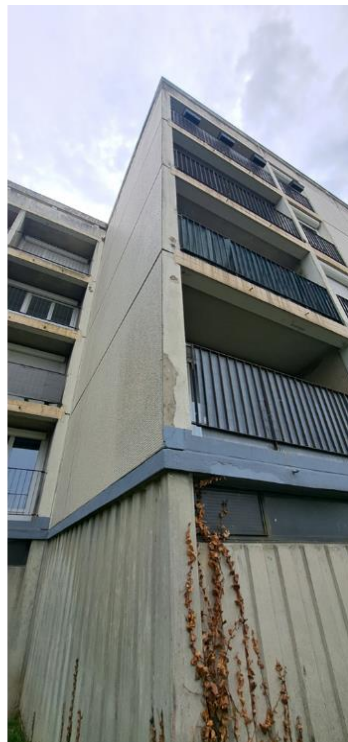
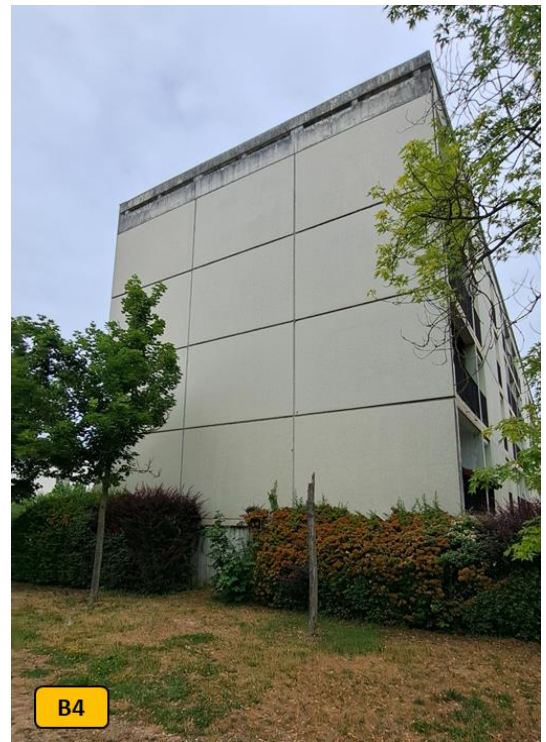
Bâtiment B			
Façade	Nombre d'anfractuosités potentiellement exploitables par des chiroptères	Façade	Nombre d'anfractuosités potentiellement exploitables par des chiroptères
Façade B1	6	Façade B3	27
Façade B2	29	Façade B4	9
<i>Total</i>	71 anfractuosités potentiellement exploitables par des chiroptères		
<i>Taux occupation</i>	L'échantillon de façade toutes orientations confondues met en évidence un taux d'occupation de 60 % avec uniquement des gîtes individuels.		
<i>Evaluation</i>	42 gîtes individuels – Effectif de 40 à 45 individus

Ci-contre, vues de façades du bâtiment B – planche 1/2 - 10 juillet 2025 - Source : ©J. MIROIR-ME 2025.

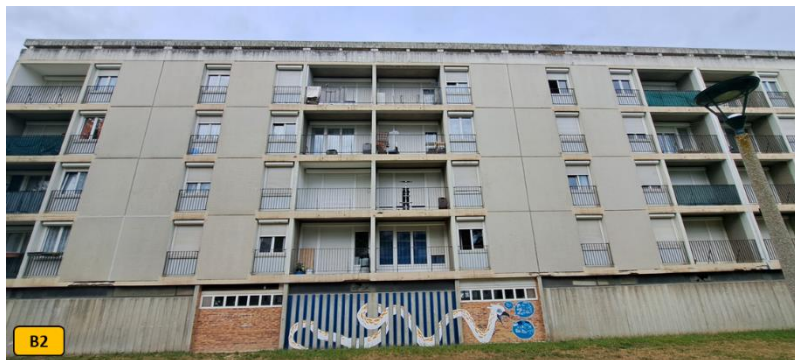
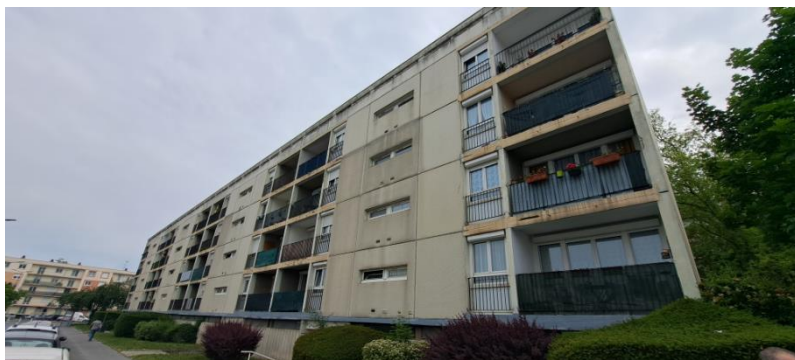
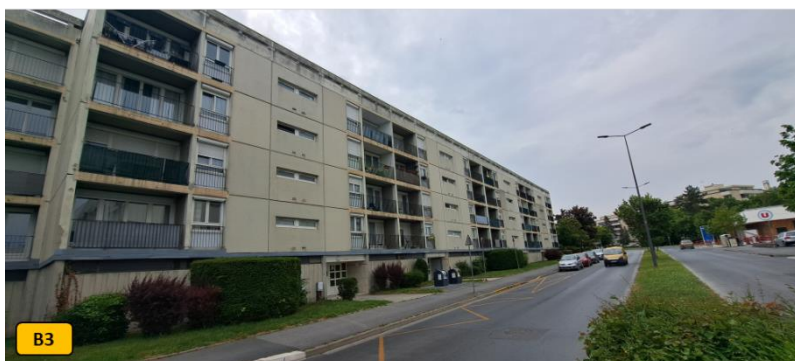
Ci-contre, **vues de façades du bâtiment B** – planche 2/2 - 10 juillet 2025 - Source : ©J. MIROIR-ME 2025.

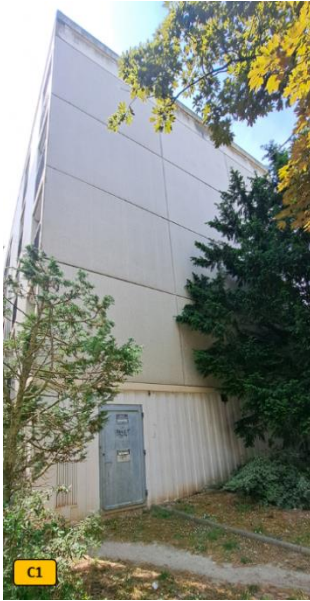
Bâtiment C			
Façade	Nombre d'anfractuosités potentiellement exploitables par des chiroptères	Façade	Nombre d'anfractuosités potentiellement exploitables par des chiroptères
Façade C1	9	Façade C4	12
Façade C2	18	Façade C5	25
Façade C3	17	Façade C6	6
Total	87 anfractuosités potentiellement exploitables par des chiroptères		
Taux occupation	L'échantillon de façades (C3, C4 et C6) évidence un taux d'occupation : <ul style="list-style-type: none"> - de 45 % sur les façades orientées au Nord et à l'Est avec uniquement des gîtes individuels - de 60 % sur les façades orientées au Sud-Est et Sud-Ouest avec uniquement des gîtes individuels. - de 20 % sur les façades couvertes par les arbres. 		
Evaluation	32 gîtes individuels – Effectif de 30 à 35 individus

Ci-contre, vues de façades du bâtiment C – planche 1/2 - 10 juillet 2025 - Source : ©J. MIROIR-ME 2025.

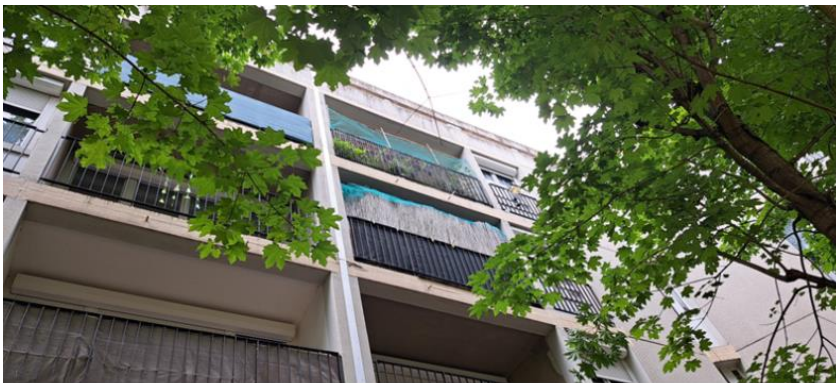
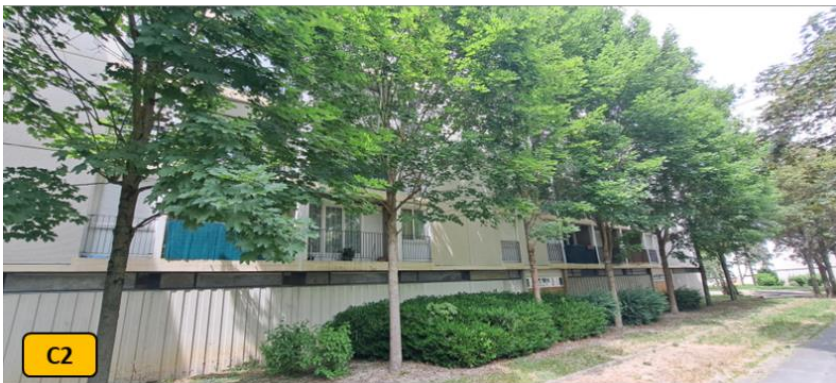
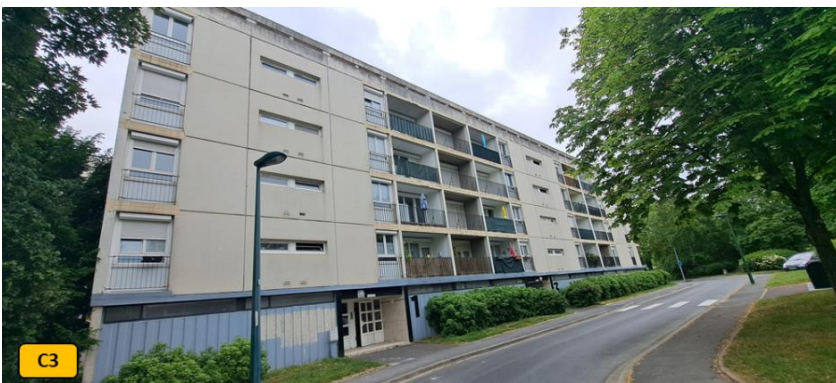
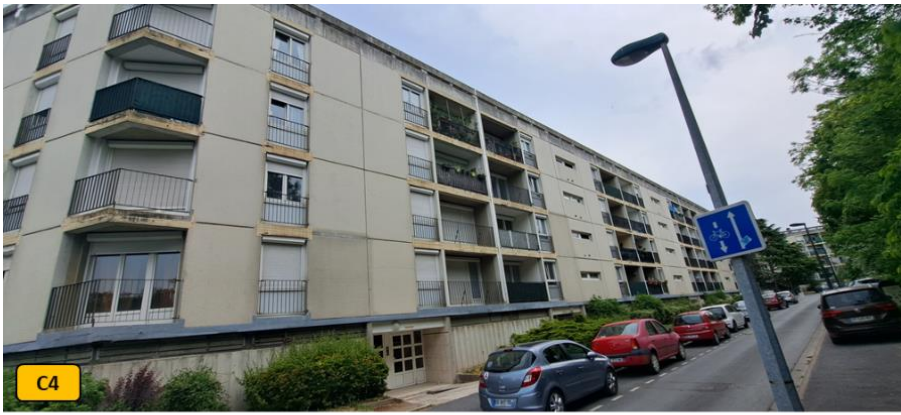
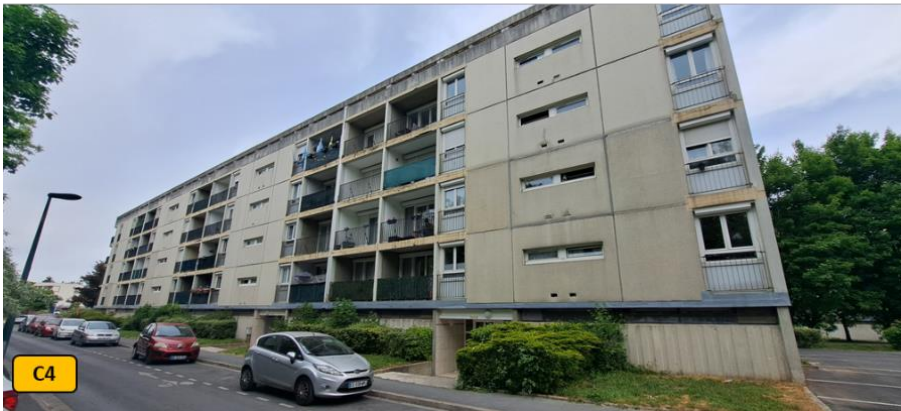
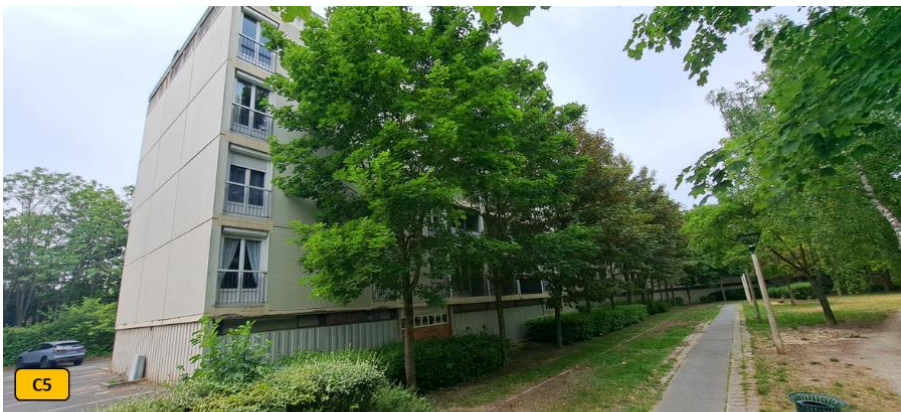
Ci-contre, vues de façades
du bâtiment C – planche
2/2 - 10 juillet 2025 - Source :
©J. MIROIR-ME 2025.

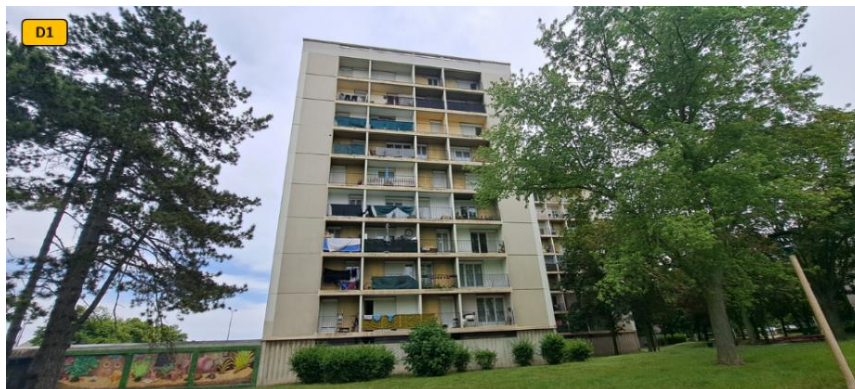
Bâtiment D			
Façade	Nombre d'anfractuosités potentiellement exploitables par des chiroptères	Façade	Nombre d'anfractuosités potentiellement exploitables par des chiroptères
Façade D1	11	Façade D11	15
Façade D2	13	Façade D12	26
Façade D2b	6	Façade D12b	7
Façade D3	18	Façade D13	16
Façade D4	22	Façade D14	31
Façade D5	15	Façade D15	17
Façade D5b	5	Façade D15b	6
Façade D6	18	Façade D16	17
Façade D7	25	Façade D17	26
Façade D8	20	Façade D18	22
Façade D8b	7	Façade D18b	6
Façade D9	18	Façade D19	17
Façade D10	11	Façade D20	8
Façade D10b	8	Façade D21	8
Total	419 anfractuosités potentiellement exploitables par des chiroptères		
Taux occupation	L'échantillon de façade (D11) met en évidence un taux d'occupation de 45 % sur les façades orientées à l'Est avec uniquement des gîtes individuels. Pour les autres orientations, le taux d'occupation est évalué à 60 % au niveau des façades orientées au Sud et de 45 % au niveau des autres orientations.

Evaluation	173 gîtes individuels – Effectif de 170 à 175 individus

Ci-contre, **vues de façades du bâtiment D** – planche 1/3 - 10 juillet 2025 - Source : ©J. MIROIR-ME 2025.

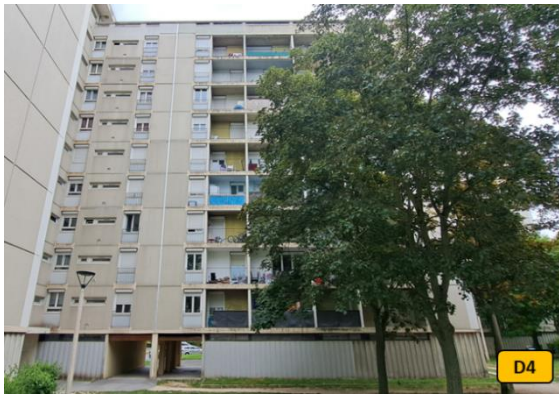
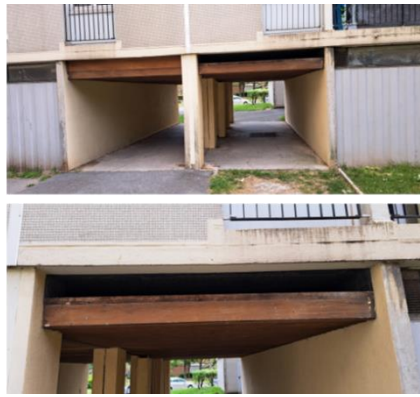
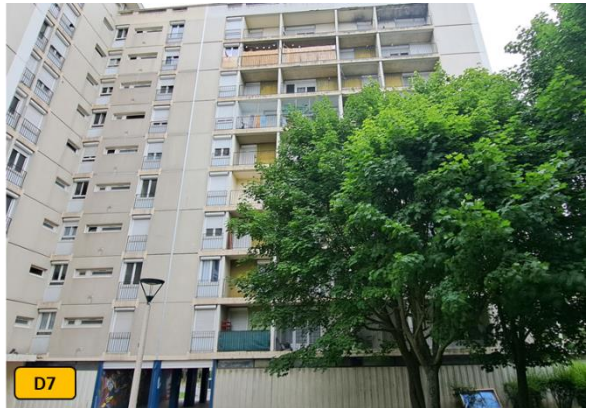
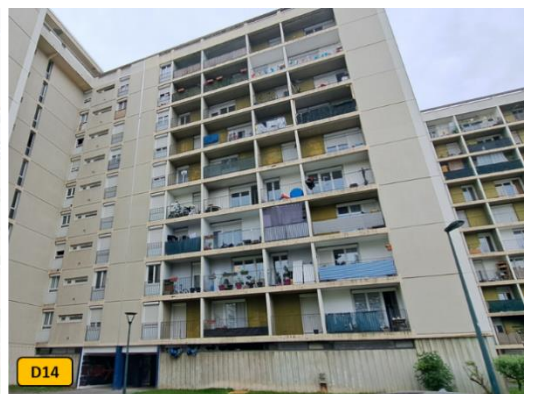
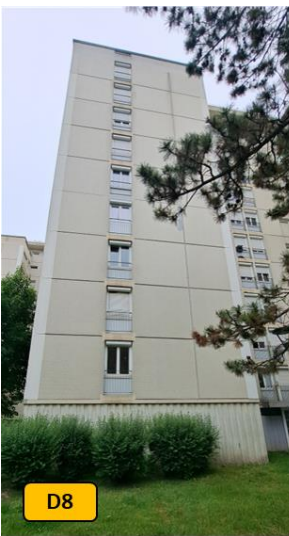
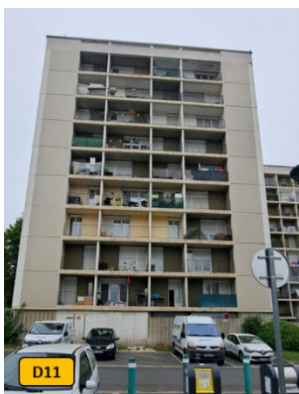
Ci-dessus, vues de façades du bâtiment D – planche 2/3 - 10 juillet 2025 - Source : ©J. MIROIR-ME 2025.

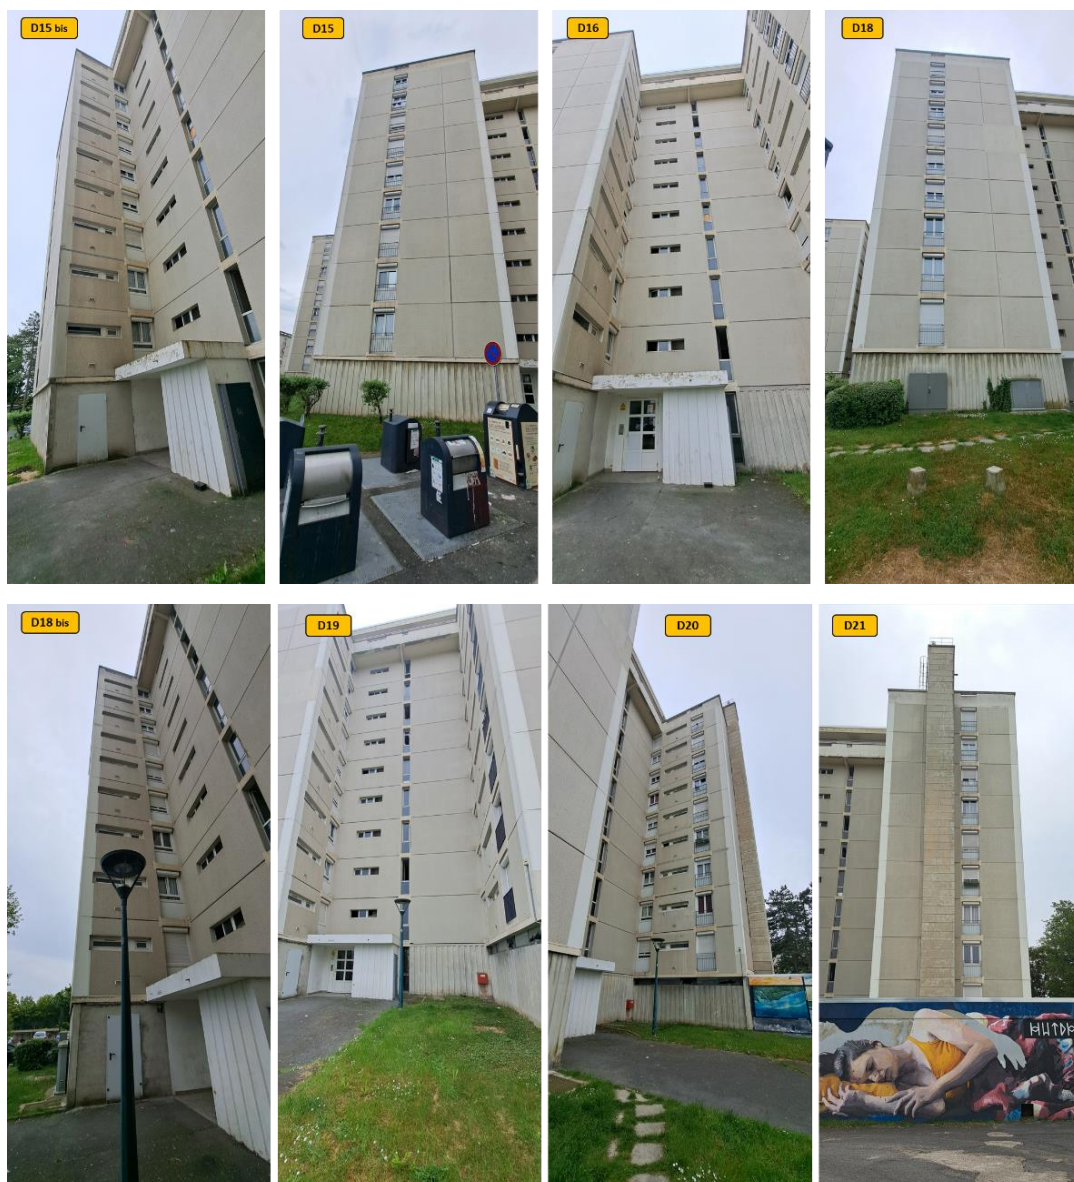
Ci-dessus, vues de façades du bâtiment D – planche 3/3 - 10 juillet 2025 - Source : ©J. MIROIR-ME 2025.

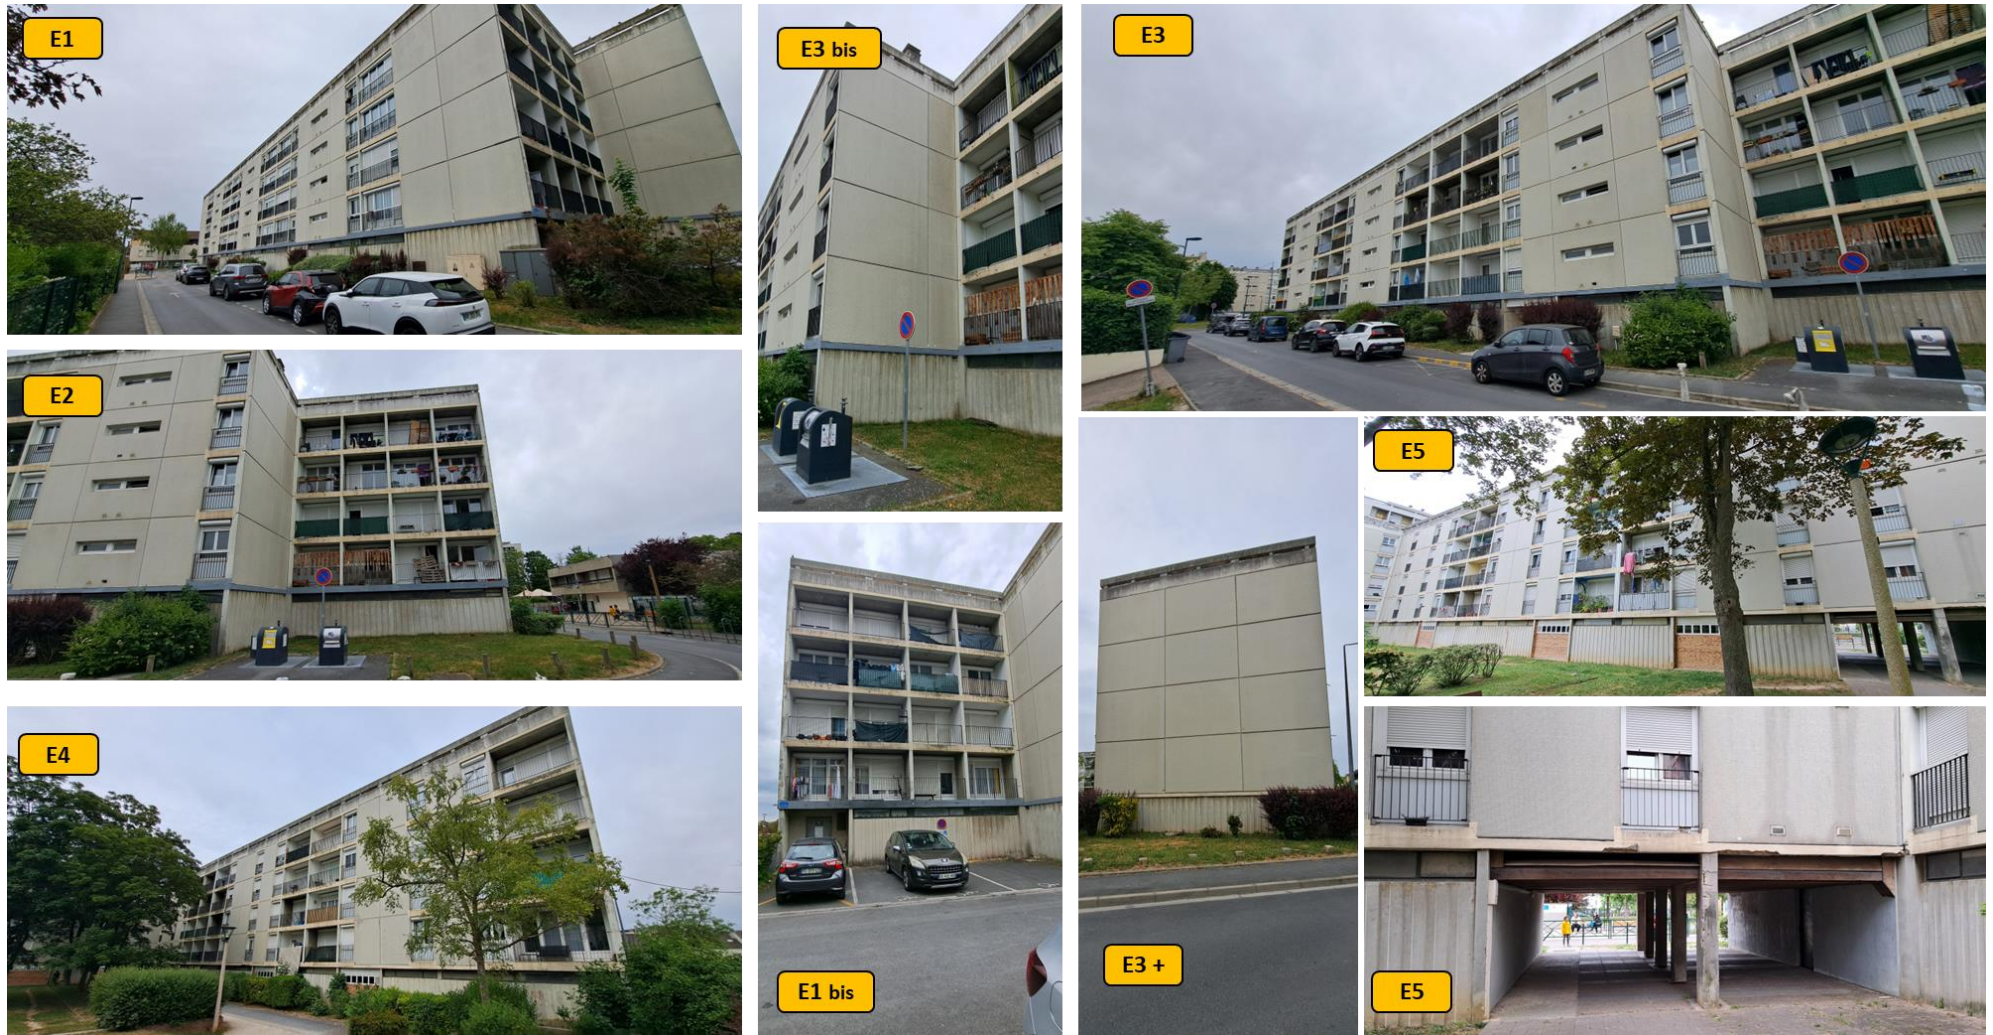
Bâtiment E			
Façade	Nombre d'anfractuosités potentiellement exploitables par des chiroptères	Façade	Nombre d'anfractuosités potentiellement exploitables par des chiroptères
Façade E1	37	Façade E4	11
Façade E1b	/ - RAS	Façade E5	16
Façade E2	/ - RAS	Façade E6	27
Façade E3	24	Façade E7	9
Façade E3b	6	Façade E8	23
Façade E3'	8	Façade E8b	6
Façade E3+			
Total	92 anfractuosités potentiellement exploitables par des chiroptères		
Taux occupation	L'échantillon de façade (E1 et E5) met en évidence un taux d'occupation de 60 % sur les façades orientées au Sud avec uniquement des gîtes individuels. Pour les autres orientations, le taux d'occupation est évalué à 40 %		
Evaluation	67 gîtes individuels – Effectif de 65 à 70 individus

Ci-dessus, vues de façades du bâtiment E – planche 1/2 - 10 juillet 2025 - Source : ©J. MIROIR-ME 2025.

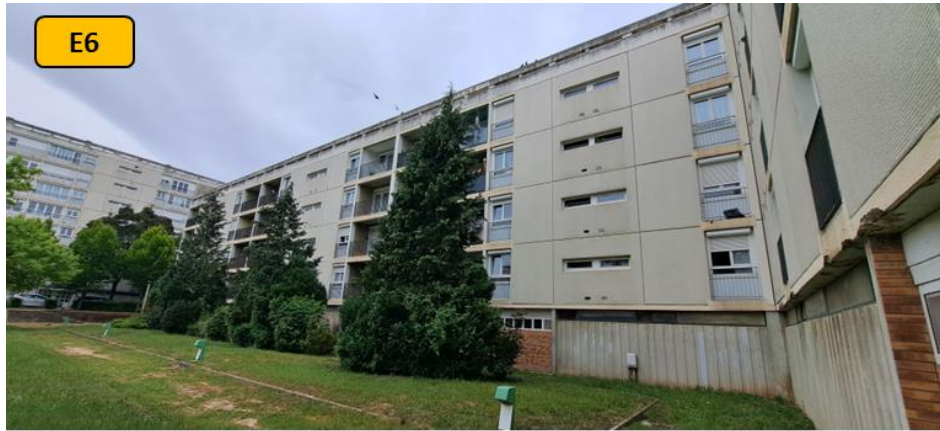
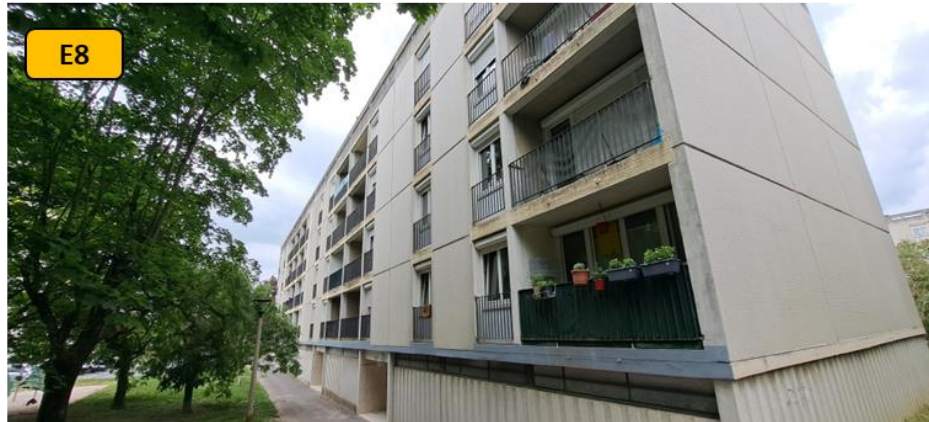
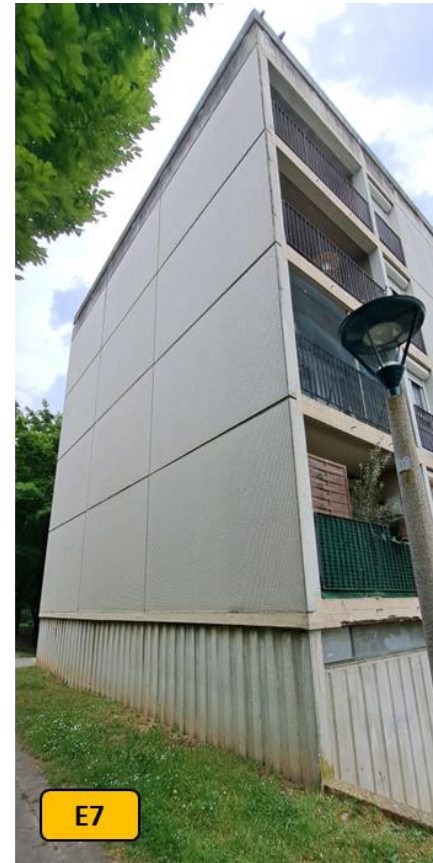
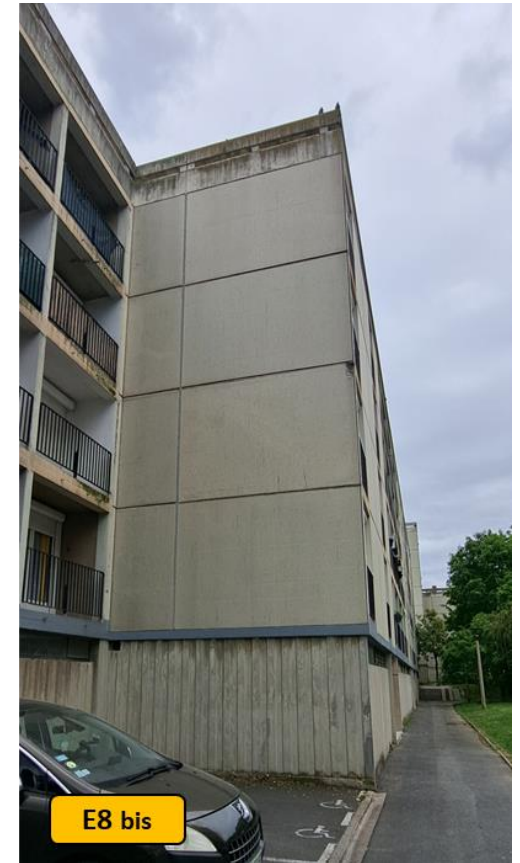
Ci-dessus, vues de façades du bâtiment E – planche 2/2 - 10 juillet 2025 - Source : ©J. MIROIR-ME 2025.

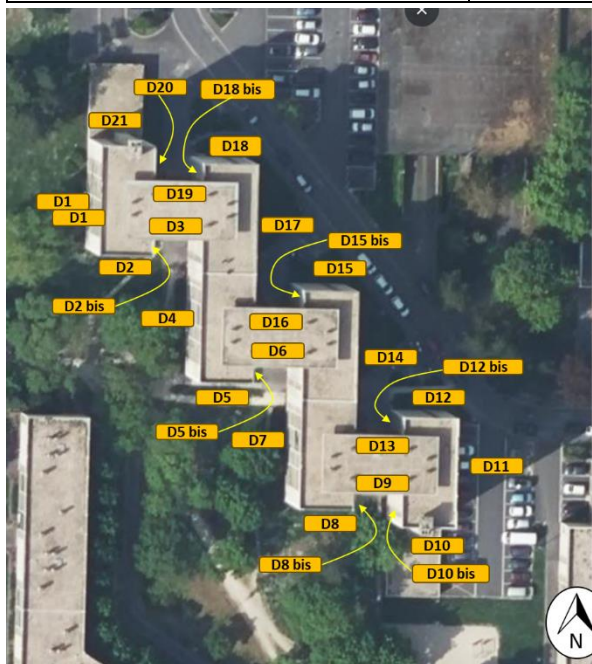
Ci-contre, **détail des numérotations retenues pour l'immeuble D localisé dans le quartier de l'Europe à Reims (51)**, concernés par le pré-diagnostic – Source fond de carte : ©Géoportail

Bâtiment D			
Est	Ouest	Sud	Nord
Taux d'occupation de 40 %	Taux d'occupation de 40 à 50 %	Taux d'occupation de 60 %	Taux d'occupation de 40 %
Gîtes individuels potentiels présents par façades			
D20 – 4 gîtes potentiels	D1 – 5 gîtes potentiels	D2 – 8 gîtes potentiels	D21 – 4 gîtes potentiels
D17 – 12 gîtes potentiels	D4 – 10 gîtes potentiels	D5 – 9 gîtes potentiels	D19 – 7 gîtes potentiels
D14 – 14 gîtes potentiels	D7 – 11 gîtes potentiels	D8 – 12 gîtes potentiels	D18 – 9 gîtes potentiels
D11 – 7 gîtes potentiels	D10 bis – 4 gîtes potentiels	D9 – 11 gîtes potentiels	D16 – 7 gîtes potentiels
D8 bis – 3 gîtes potentiels		D10 – 7 gîtes potentiels	D15 – 7 gîtes potentiels
D2 bis – 3 gîtes potentiels			D13 – 6 gîtes potentiels
			D12 – 10 gîtes potentiels
<u>Type et nombre de gîtes :</u> Gîtes individuels : 43	<u>Type et nombre de gîtes :</u> Gîtes individuels : 30	<u>Type et nombre de gîtes :</u> Gîtes individuels : 47	<u>Type et nombre de gîtes :</u> Gîtes individuels : 50

<u>Evaluation :</u> Effectif d'environ 14 à 20 individus	<u>Evaluation :</u> Effectif d'environ 9 à 13 individus	<u>Evaluation :</u> Effectif d'environ 24 à 33 individus	<u>Evaluation :</u> Effectif d'environ 16 à 24 individus

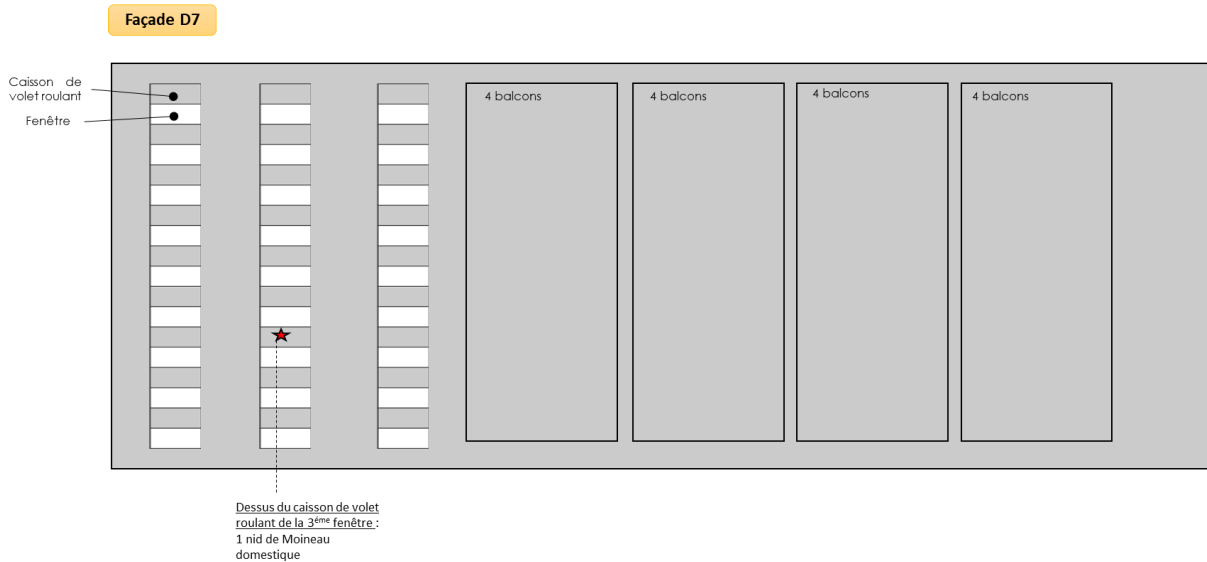
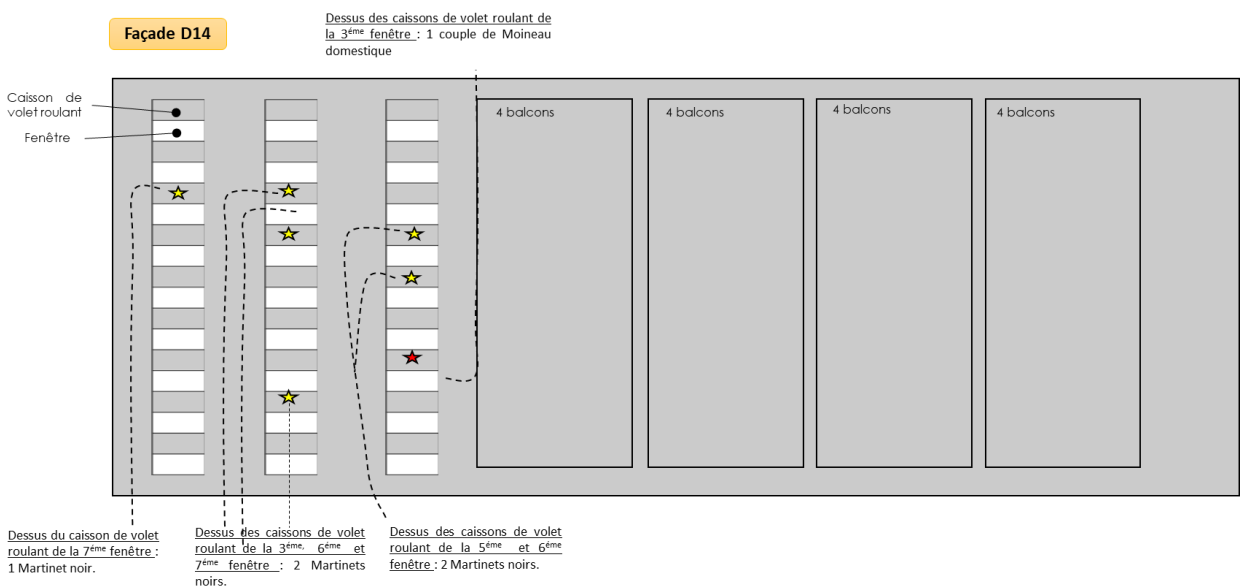
Ci-dessus, localisation des nids observés dans le cadre du diagnostic au niveau des façades n°4, n°7 et n°14 du bâtiment D – © J.MIROIR-ME

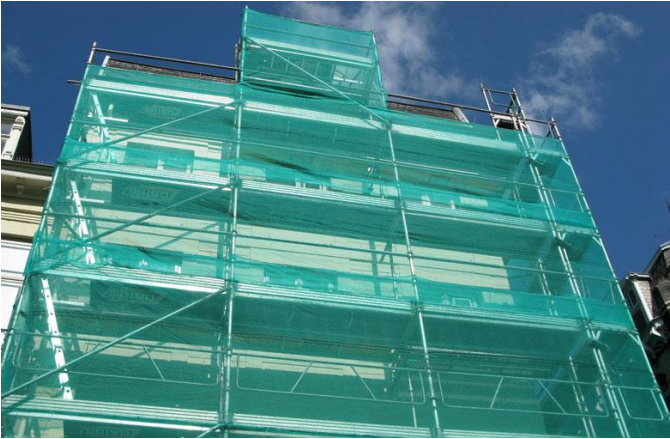
<p>Ci-contre, exemple de filet posé sur un échafaudage Source : https://www.denisbaches.com/</p> <p>Le recours à ce dispositif sera intégré au CCTP des entreprises de manière à assurer la prise en compte concrète de ce dispositif.</p>	
<p>Cette mesure de réduction doit être mise en œuvre quel que soit les enjeux effectifs identifiés dans le cadre du diagnostic. Cette disposition permet de tenir compte du risque potentiel de rabattement d'individus.</p>	
Localisation	Façades restant à traiter au-delà du 15 mars.
Coût indicatif de la mesure	Pas de surcoût induit car relevant de la programmation du chantier.

Codification des mesures ERC / 2018 CGEDD / CEREMA	
Mesure de réduction R2	Réduction technique
Phase de travaux	
Sous-catégorie :	R2.1i Dispositif permettant d'éloigner les espèces à enjeux et/ou limitant leur installation
Mesure R1	Mise en place de filets permettant d'éviter l'installation d'oiseaux sur les façades ou sur les échafaudages.
Objectifs	Empêcher l'installation du Martinet noir (<i>Apus apus</i>), de la Mésange bleue (<i>Cyanistes caeruleus</i>), du Moineau domestique (<i>Passer domesticus</i>) mais aussi des chiroptères au niveau des façades du bâtiment ne pouvant pas être intégralement traités en dehors de la période sensible
Nature des opérations mises en œuvre	
<p>Il sera procédé à la pose de filets sur les échafaudages. La pose de ce type de dispositif est obligatoire dans le cadre de travaux opérés durant la période printanière et estivale (Façades restant à traiter au-delà du 15 mars) avec une mise en place effective avant la mi-mars. Ces filets seront mis en place de manière hermétique afin d'empêcher toute intrusion d'oiseaux.</p>

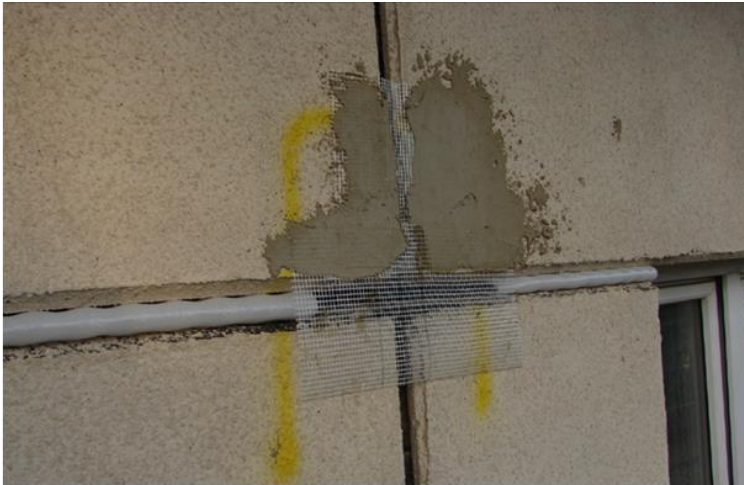
Ci-contre, schéma de principe d'un dispositif anti-retour simple pouvant être installé au niveau des disjoints de façades - © J.MIROIR - ME

Etant donné qu'il n'est pas possible d'exclure avec certitude la présence de chauves-souris dans les anfractuosités des façades, il peut être pertinent de mettre en place un dispositif anti-retour au niveau des disjointements des façades des bâtiments.

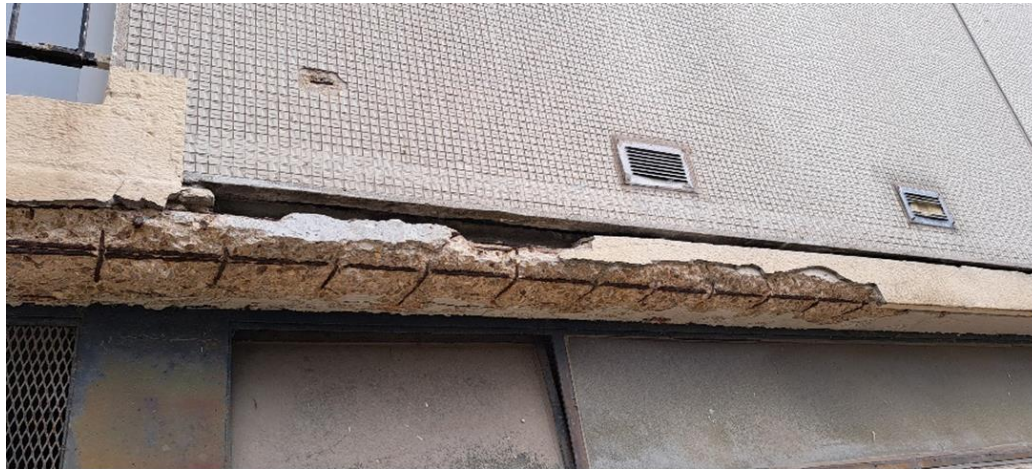
Ci-dessus, schéma de principe d'un dispositif anti-retour simple pouvant être installé au niveau des disjointements de façades – © J.MIROIR - ME

Le filet à maille très fine (type filet antiprojection) = filet en polypropylène léger dont le maillage est inférieur à 1 cm et rigide pour éviter de piéger un individu qui peut se prendre les griffes OU bâche (mais risque de prise au vent et fragilité potentielle à moyen terme)

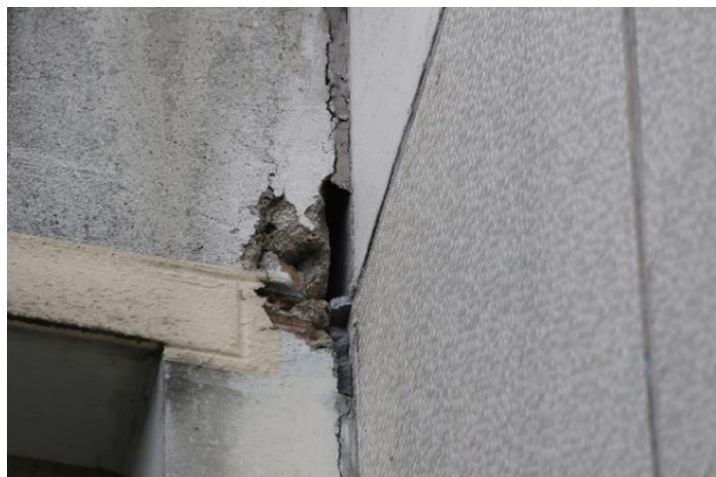
Ci-dessus, schéma de principe d'un dispositif anti-retour simple pouvant être installé au niveau d'anfractuosités en bas de façades – © J.MIROIR - ME

Chaussette anti-retour confectionnées en filet fin (mais caractéristiques spécifiques évitant les risques d'accrochage des griffes) ou pose d'un petit cadre en bois (collé) sur lequel est fixé un sac poubelle modifié (cf. illustration ci-contre).

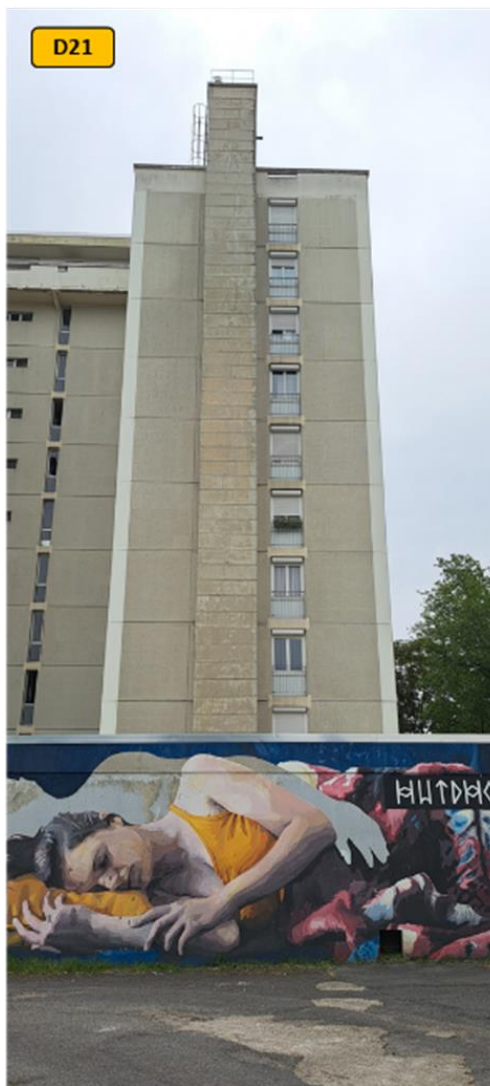
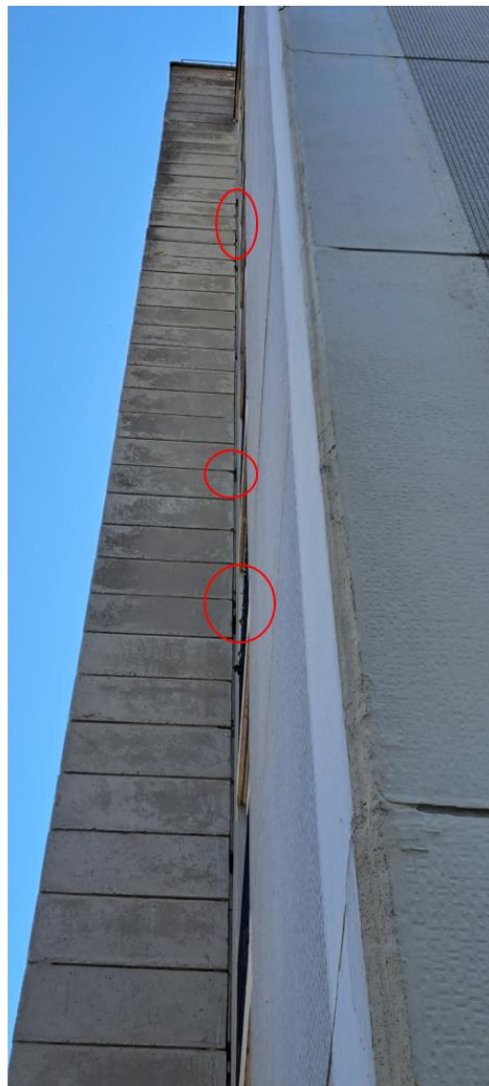
Ci-dessus, schéma de principe d'un dispositif anti-retour simple pouvant être installé au niveau d'anfractuosités de la cheminée du bâtiment D21 – © J.MIROIR – ME.

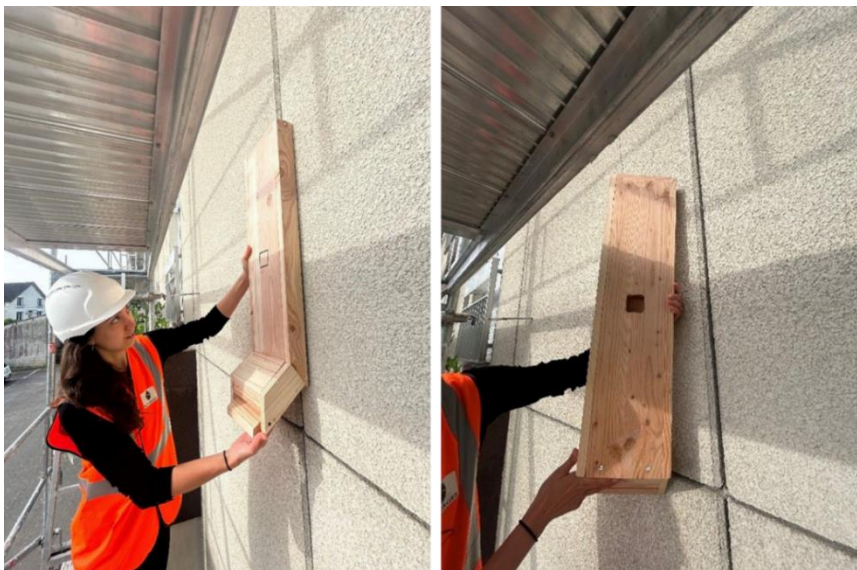
Ci-contre, présentation d'un gîte / tube d'accès pour chiroptères par Amélie CHRETIEN, chiroptérologue au muséum de Bourges. © Amélie CHRETIEN

La mise en place de ce type de dispositif nécessite un ajustement du positionnement pour faciliter l'entrée et surtout la sortie des individus susceptibles de fréquenter les disjoints concernés. La forme et les caractéristiques de ces dispositifs sera ajustée de manière à disposer :

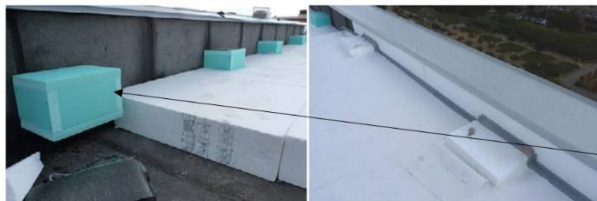
L'arrière des groupes de nichoirs pourra opportunément être revêtu d'une plaque d'isolant de manière à réduire les risques d'augmentation notable de la température dans le gîte en cas de forte insolation et de canicule.

Ci-dessus, nichoirs à installer au niveau des acrotères - Marque Vivara - © www.grube.fr

Au niveau des acrotères - orientation Nord, Nord / Est ou Est, des nichoirs à Martinet noir peuvent être installés (dimension à préciser) à raison de plusieurs modules côte à côte (cf. schéma ci-dessous).

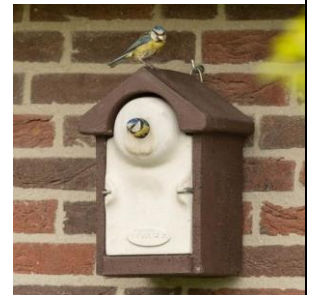
Ci-contre, **exemple de « nichoir à Mésange bleue » de la marque Vivara** (Nichoir Sevilla WoodStone © 28 mm)- Dimensions intérieures : 12 x 24 x 12 cm - Poids : 6.5kg. - © www.grube.fr
