## **Demande de Dérogation au titre de l'article L.411-2 du Code de l'environnement**

*Diagnostic relatif à la présence potentielle de nids et/ou de gîtes d'espèces protégées - Proposition de mesures visant à Éviter, Réduire ou Compenser les impacts identifiés*

Projet de réhabilitation de 2 immeubles de location situés au  
32 et 34 rue des Etats-Unis à Ligny-en-Barrois (55)

*Version de mai 2025*

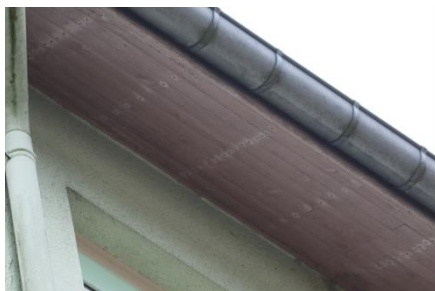
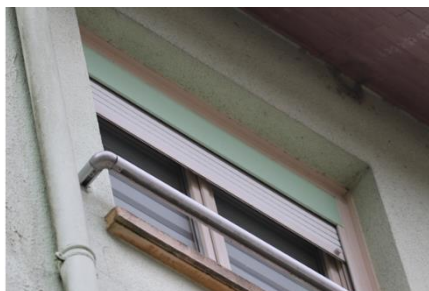
Ci-contre, vues de détail de composantes des bâtiments généralement exploitées par la faune : à gauche sous toiture et à droite, caisson de volet roulant et angles de fenêtres – jeudi 6 mai 2024 – Ligny-en-Barrois (55)  
©J. MIROIR-ME 2023

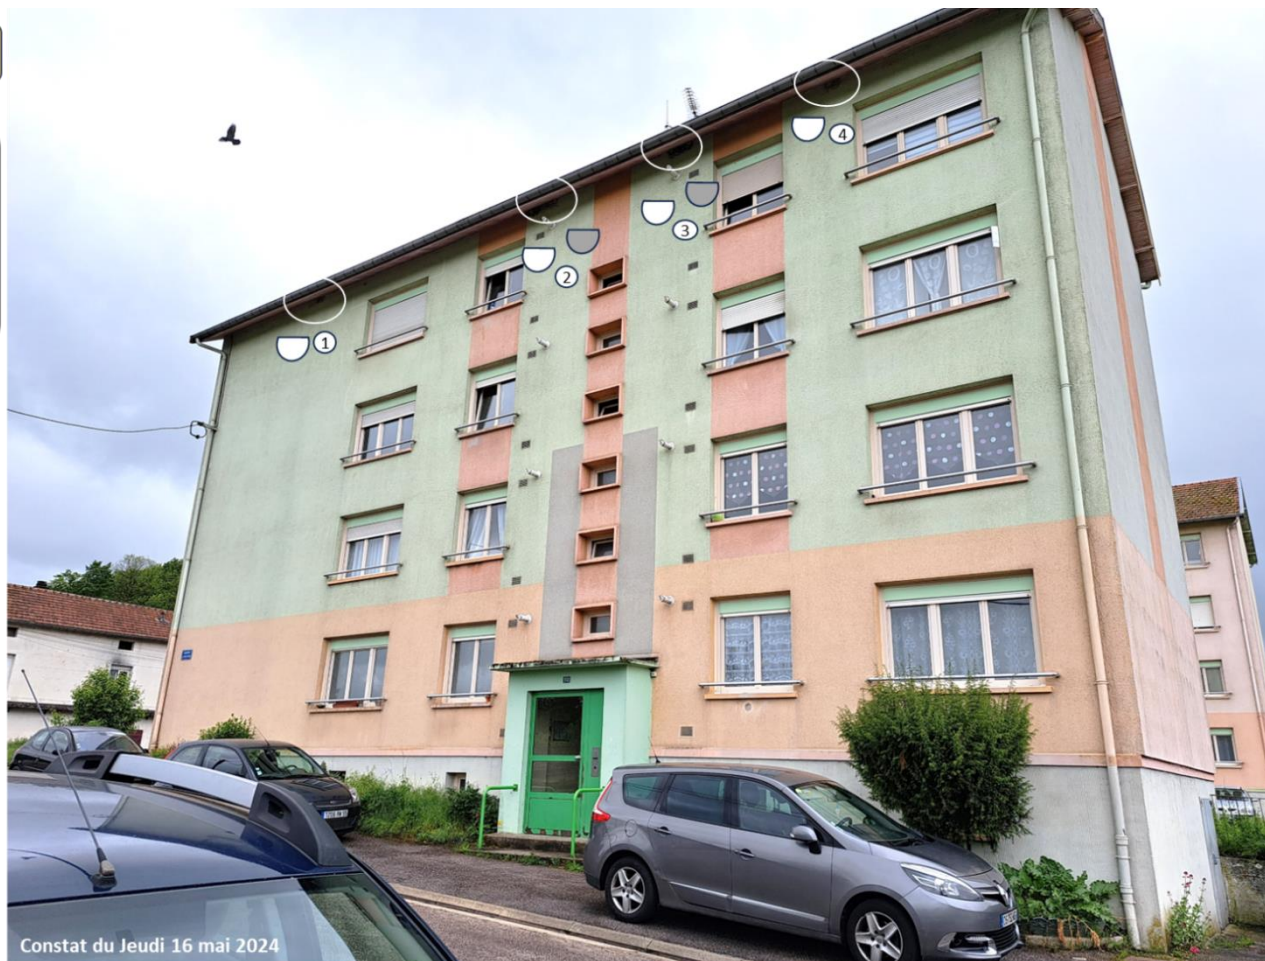
- ① 2 traces d'anciens nids d'Hirondelle de fenêtres.
- ② 2 nids inoccupés d'Hirondelle de fenêtres dont 1 fréquenté par un Moineau domestique (entrée élargie). Toutefois, aucun indice de nidification de cette espèce n'a été identifié. On note aussi la présence de 4 traces d'anciens nids d'Hirondelle de fenêtres.
- ③ 1 nid inoccupé d'Hirondelle de fenêtres et 3 anciens nids d'Hirondelle de fenêtres cassés.
- ④ 2 traces d'anciens nids d'Hirondelle de fenêtres à peine marquées et 2 anciens nids d'Hirondelle de fenêtres cassés.

Ci-dessus, vue de la façade Est de la résidence n°1 – 16 mai 2024 – Ligny-en-Barrois (55) ©J. MIROIR-ME 2024

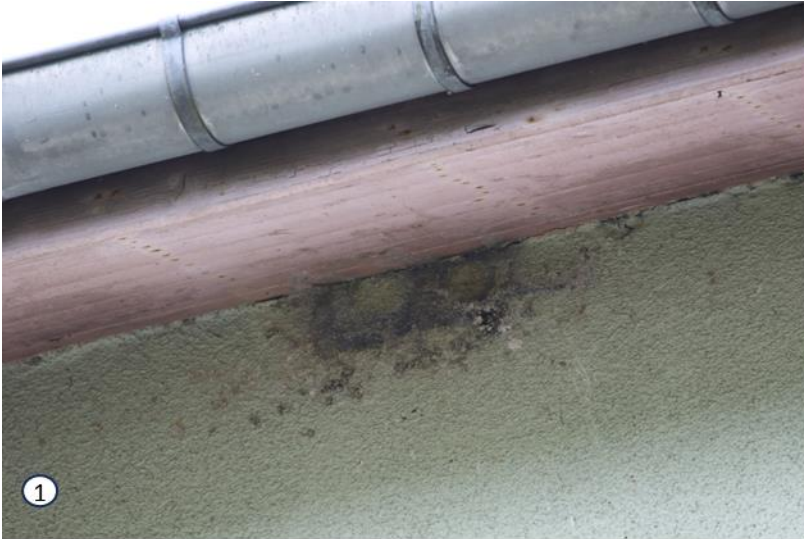
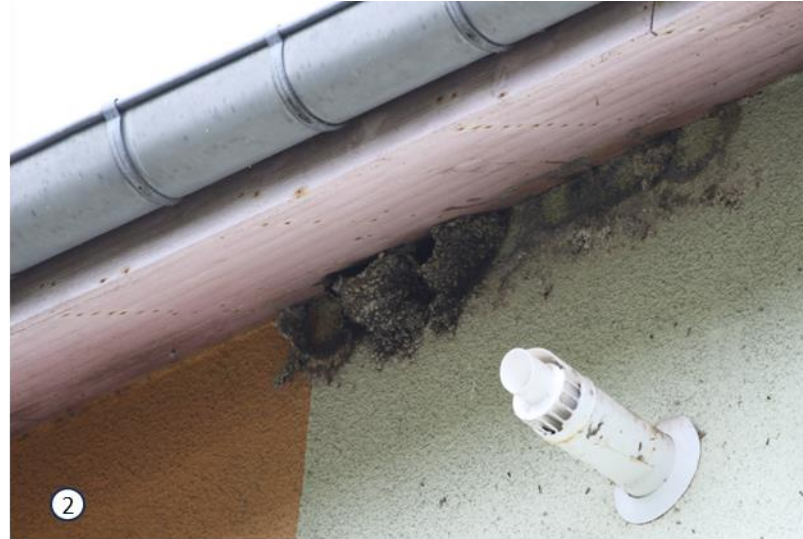
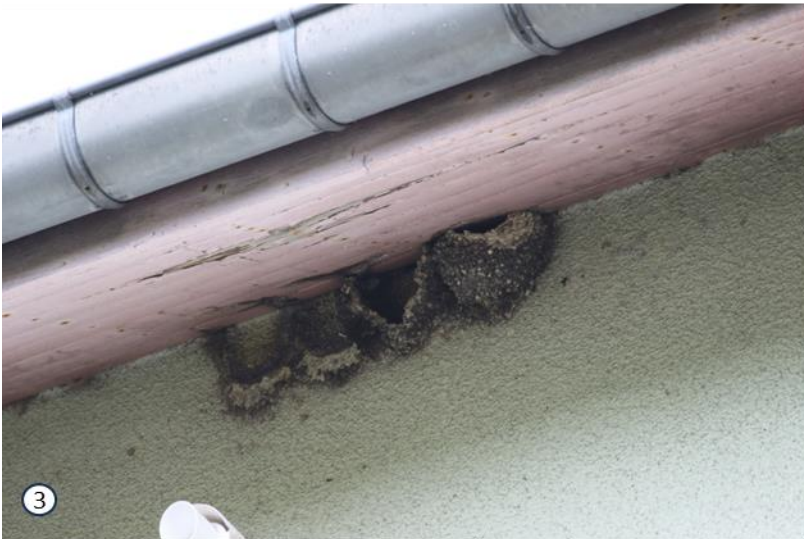
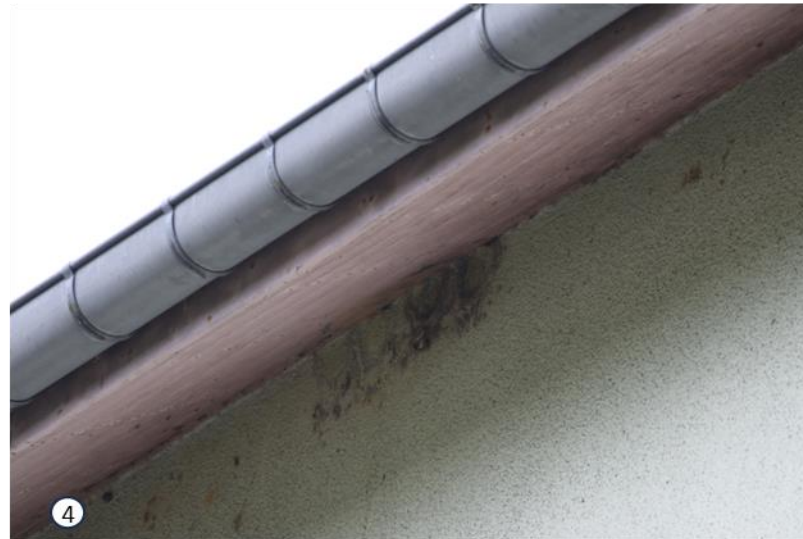
Ci-contre, vues de détail des traces de nids et nids altérés ou non observés au niveau de la façade Est de la résidence n°1 – 16 mai 2024 – Ligny-en-Barrois (55) ©J. MIROIR-ME 2024

Note : les numéros sur les clichés correspondent à la numérotation des groupes de nids sur la façade concernée présentée à la page précédente

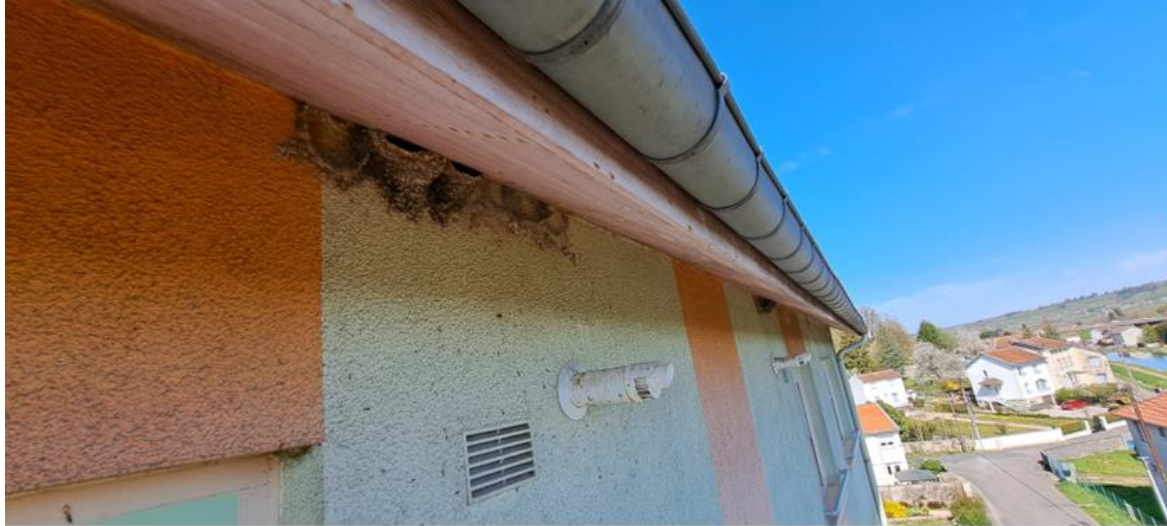
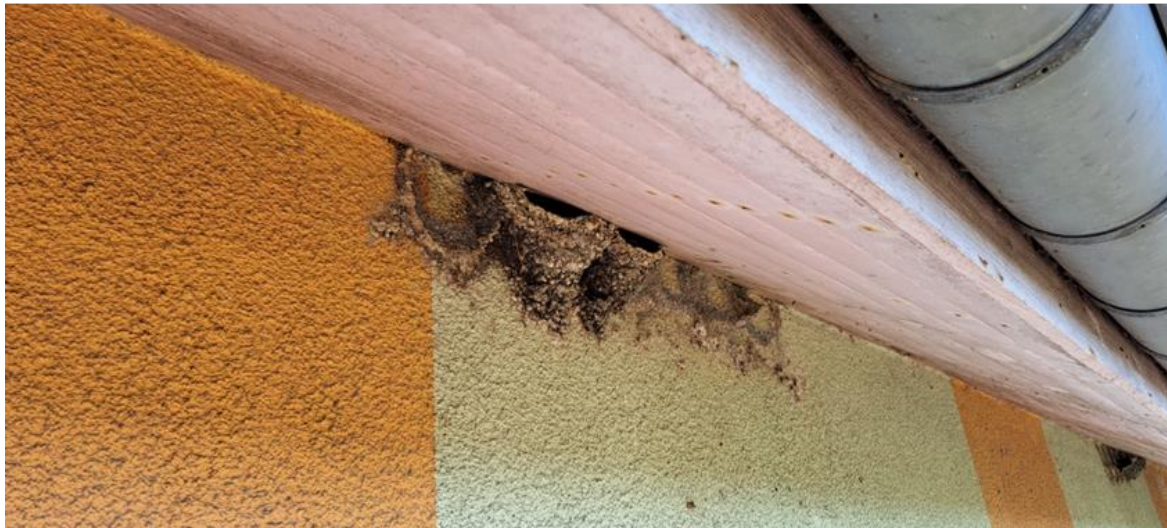
Ci-contre, vues de détail des 3 nids exploitables par l'Hirondelle de fenêtres et des traces de nids observés au niveau de la façade Est de la résidence n°1 – photographies prises à partir d'une nacelle – 9 avril 2025 – Ligny-en-Barrois (55) ©J. MIROIR-ME 2024

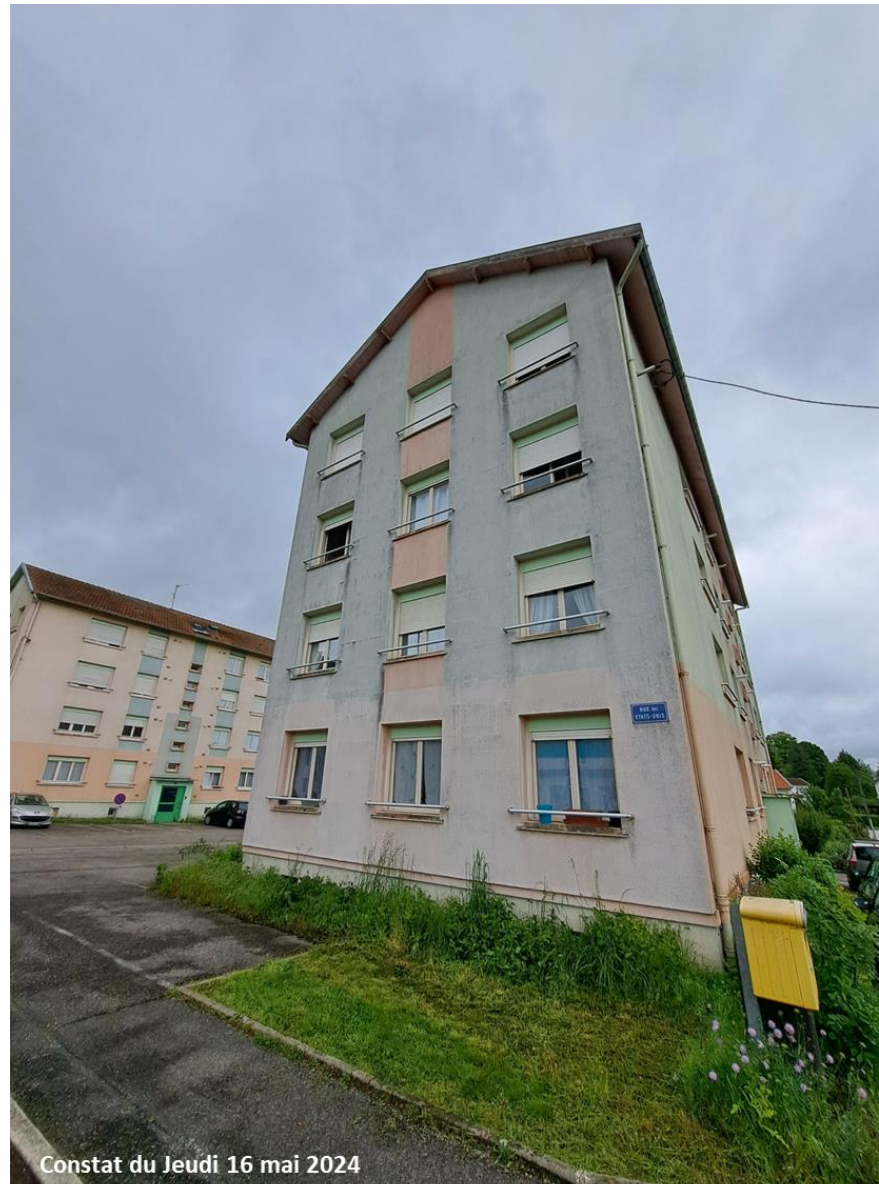
Ci-contre, **vue de la façade Sud de la résidence n°1** – 16 mai 2024 – Ligny-en-Barrois (55) ©J. MIROIR-ME 2024

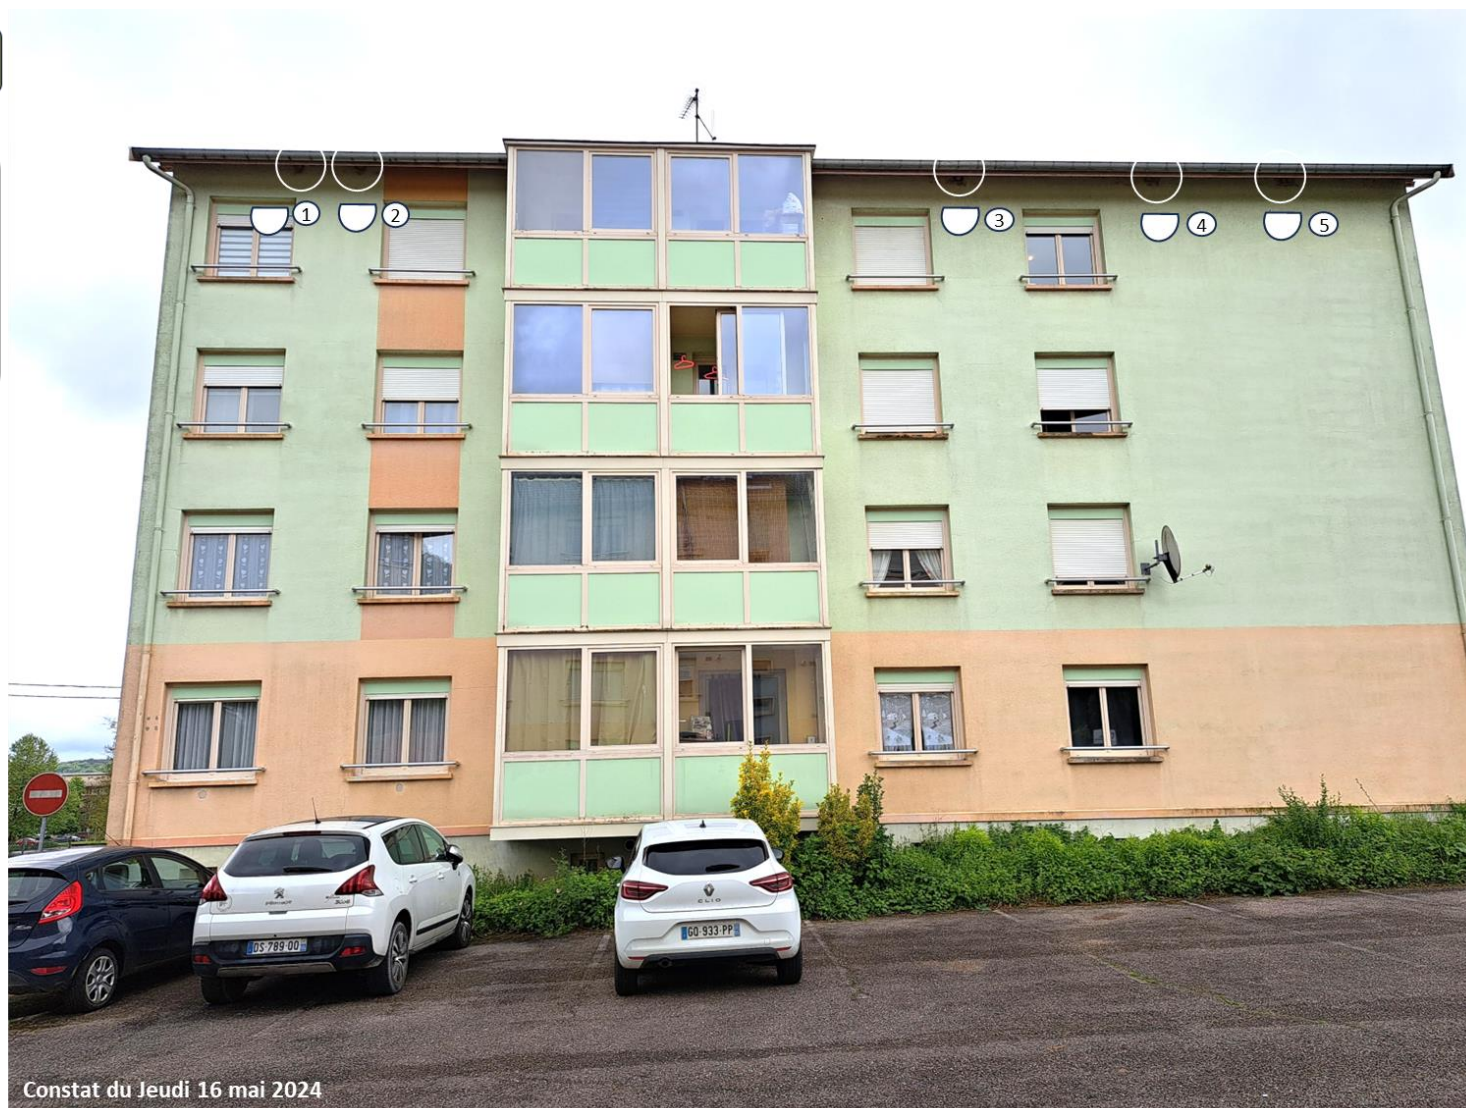
- ① 1 trace d'un ancien nid d'Hirondelle de fenêtres.
- ② 1 traces d'un ancien nid d'Hirondelle de fenêtres.
- ③ 1 traces d'un ancien nid d'Hirondelle de fenêtres. On note aussi la présence d'une ébauche de nid : une ligne de boulette de terre;
- ④ 3 traces d'anciens nids d'Hirondelle de fenêtres dont un peu marqué.
- ⑤ 2 traces d'anciens nids d'Hirondelle de fenêtres.

Ci-contre, **vue de la façade Ouest de la résidence n°1** – 16 mai 2024 – Ligny-en-Barrois (55) ©J. MIROIR-ME 2024

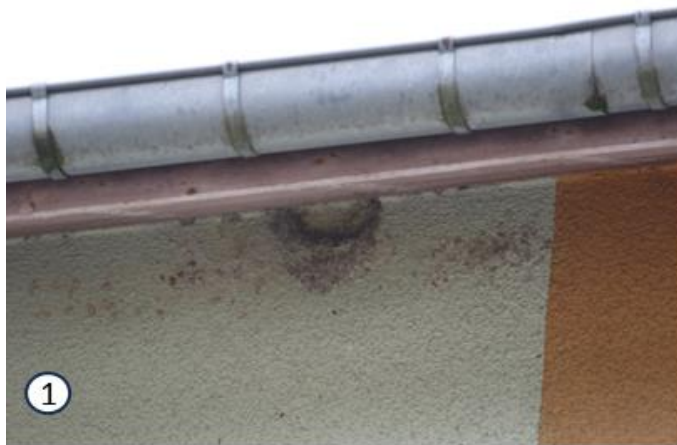
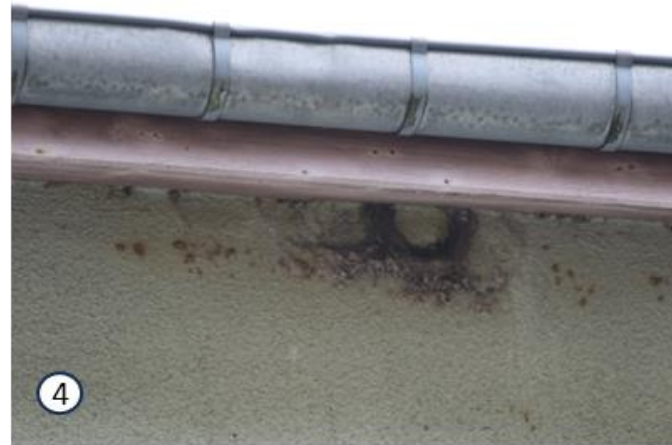
Ci-contre, **vues de détail des traces de nids observés au niveau de la façade Ouest de la résidence n°1** – 16 mai 2024 – Ligny-en-Barrois (55) ©J. MIROIR-ME 2024

Note : les numéros sur les clichés correspondent à la numérotation des groupes de nids sur la façade concernée présentée à la page précédente.

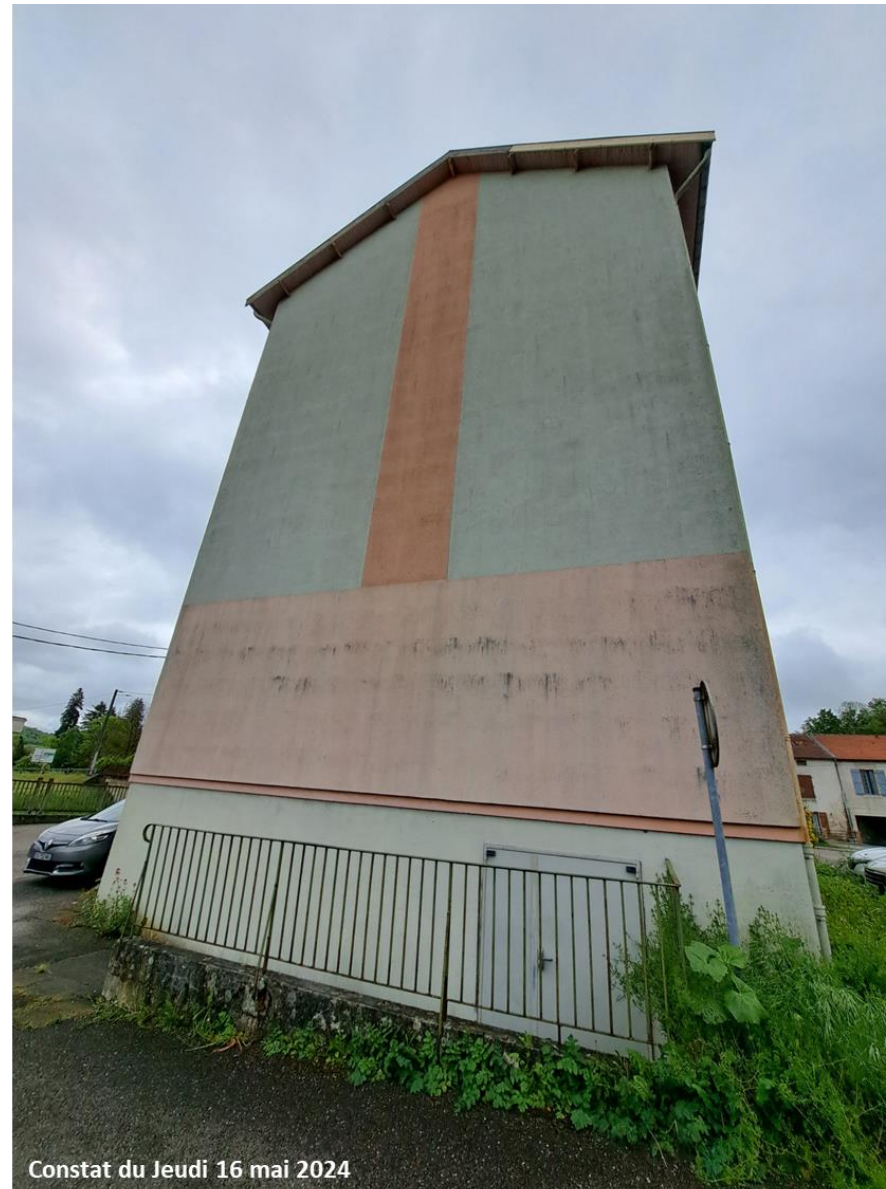
Ci-contre, **vue de la face Nord de la résidence n°1** – 16 mai 2024 – Ligny-en-Barrois (55) ©J. MIROIR-ME 2024

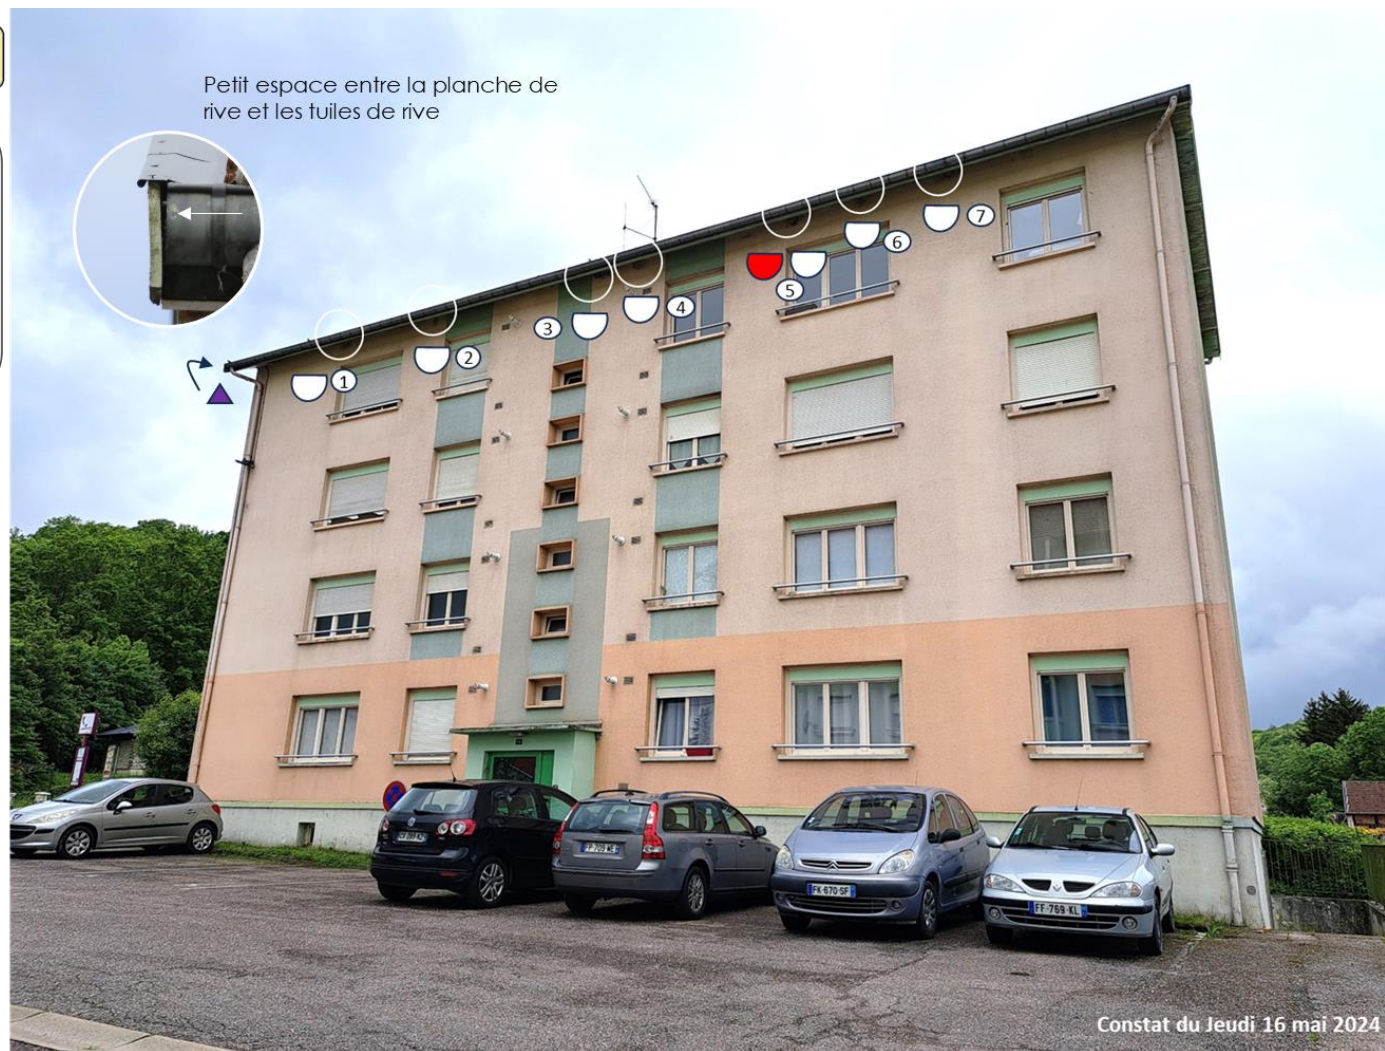
- ① 2 traces d'anciens nids d'Hirondelle de fenêtres.
- ② 1 traces d'un ancien nid d'Hirondelle de fenêtres.
- ③ 3 traces d'anciens nids d'Hirondelle de fenêtres cassées.
- ④ 2 traces d'anciens nids d'Hirondelle de fenêtres dont un peu marqué.
- ⑤ 1 nid d'Hirondelle de fenêtres occupé. Observation d'un individu ravitaillant. On note aussi la présence de part et d'autre de 2 traces d'anciens nids d'Hirondelle de fenêtres.
- ⑥ 2 traces d'anciens nids d'Hirondelle de fenêtres.
- ⑦ 2 traces d'anciens nids d'Hirondelle de fenêtres.

Ci-dessus, vue de la face Est de la résidence n°2 – 16 mai 2024 – Ligny-en-Barrois (55) ©J. MIROIR-ME 2024

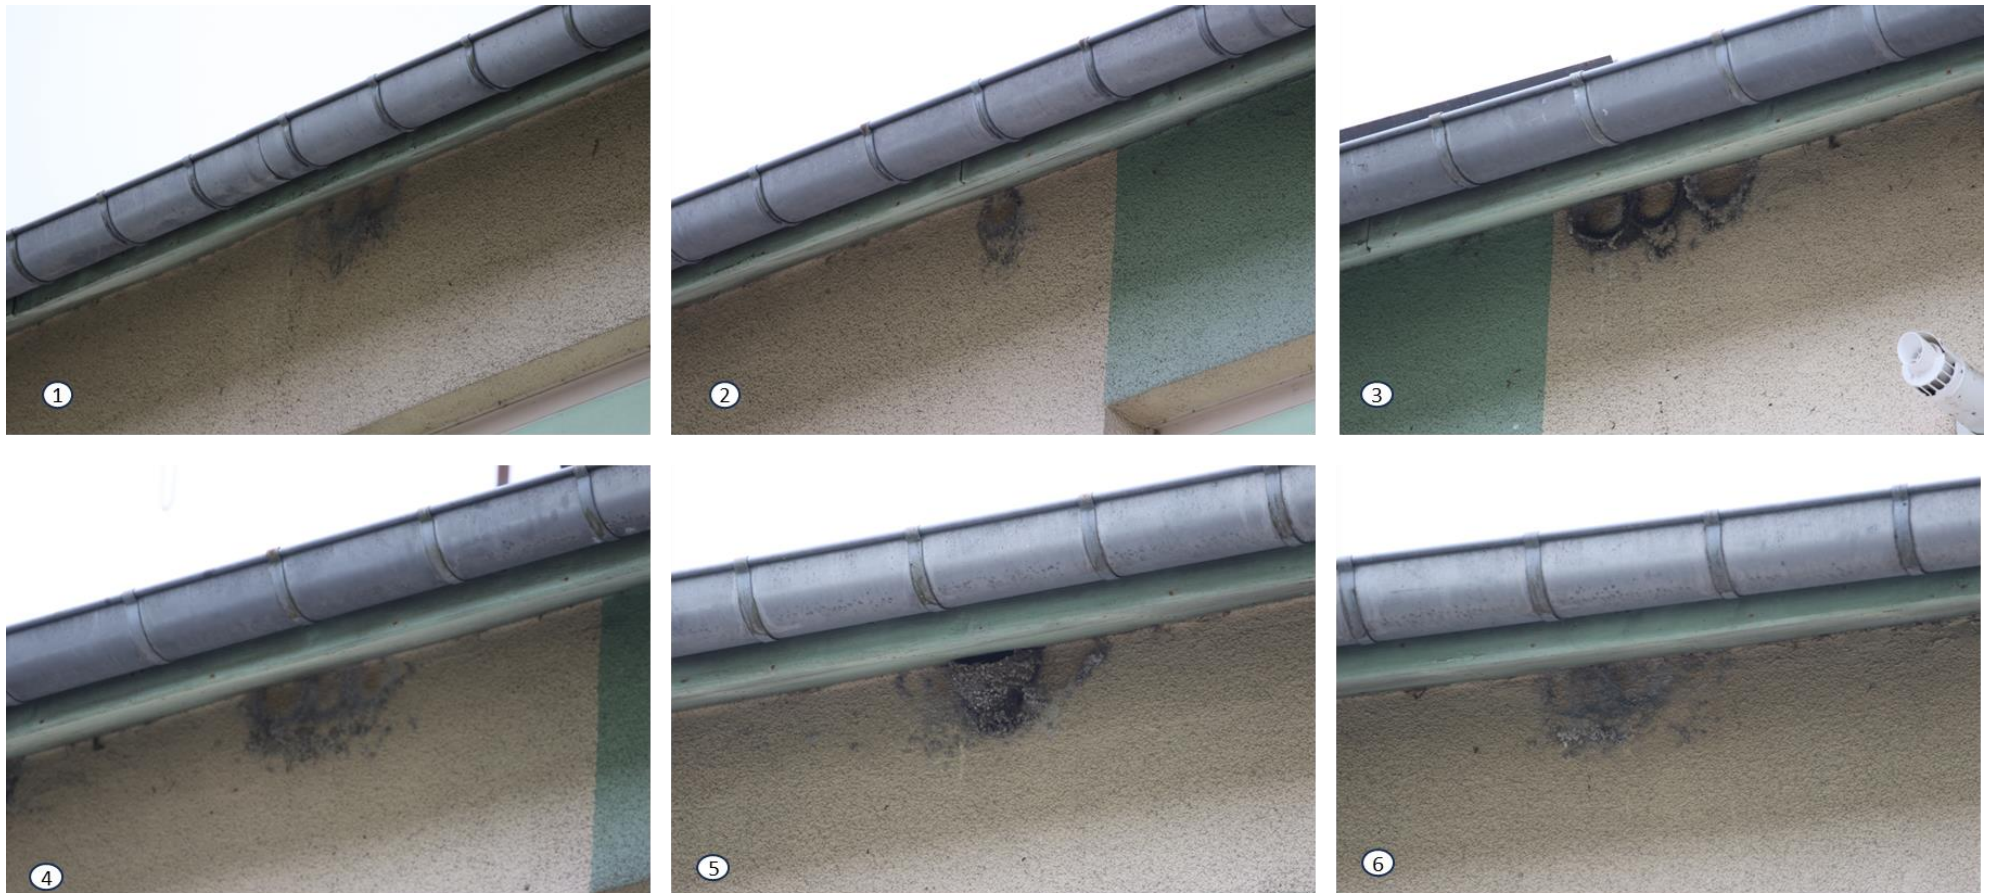
Ci-dessus, **vues de détail des traces de nids observés au niveau de la façade Est de la résidence n°2** – 16 mai 2024 – Ligny-en-Barrois (55) ©J. MIROIR-ME 2024

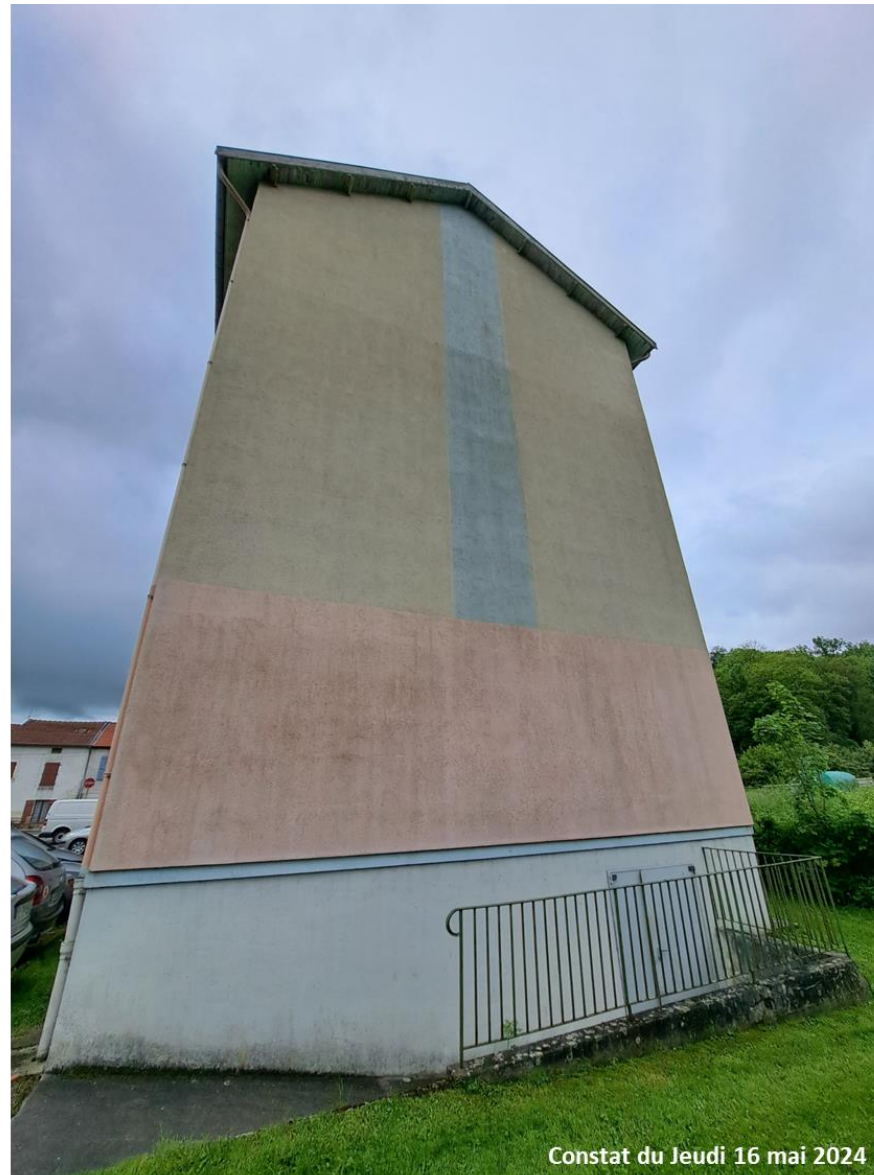
Ci-contre, **vue de la face Nord de la résidence n°2** – 16 mai 2024 – Ligny-en-Barrois (55) ©J. MIROIR-ME 2024

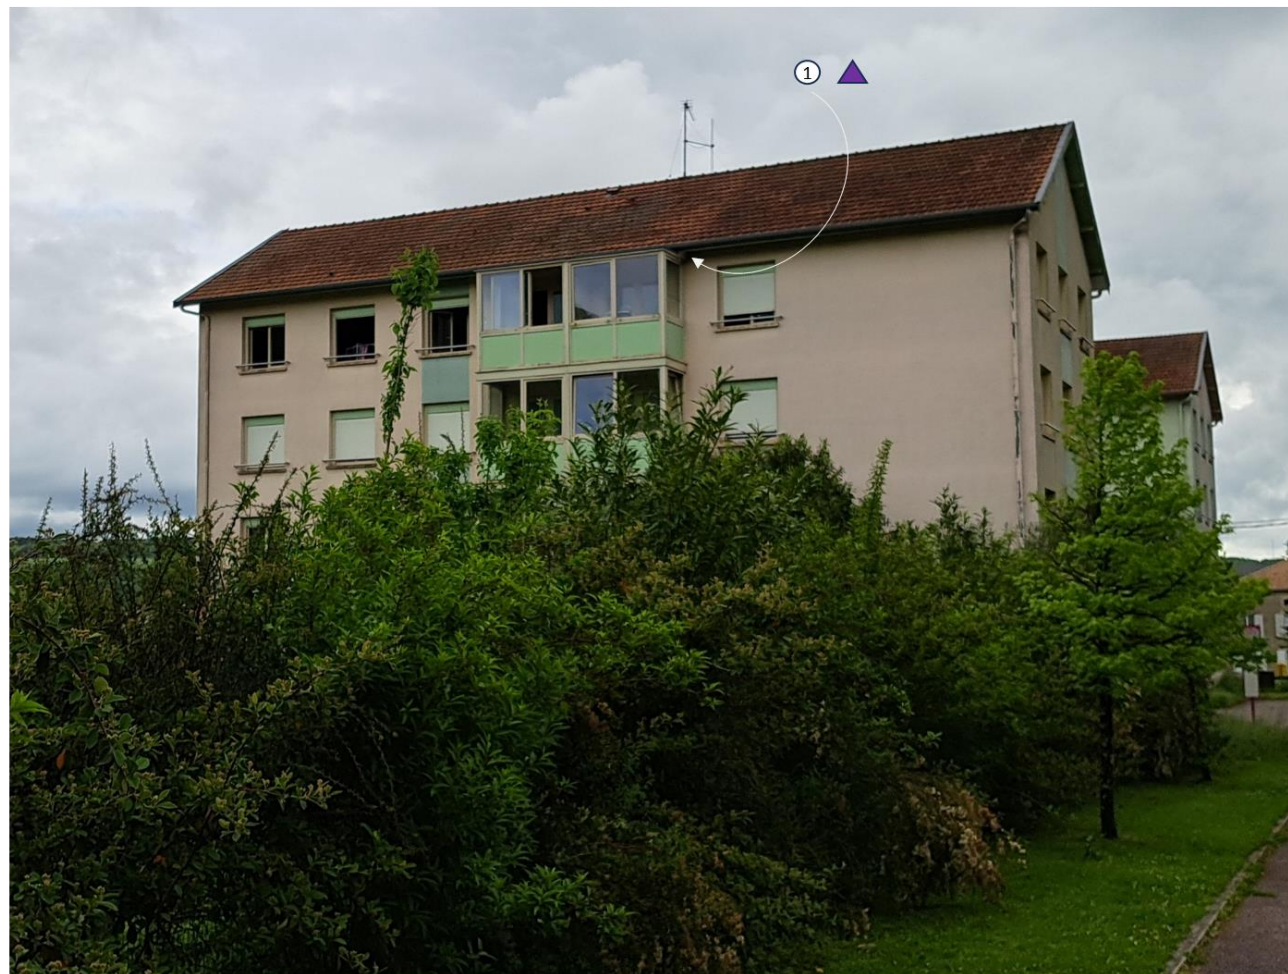
Ci-dessus, vue de la façade Ouest de la résidence n°2 – 16 mai 2024 – Ligny-en-Barrois (55) ©J. MIROIR-ME 2024

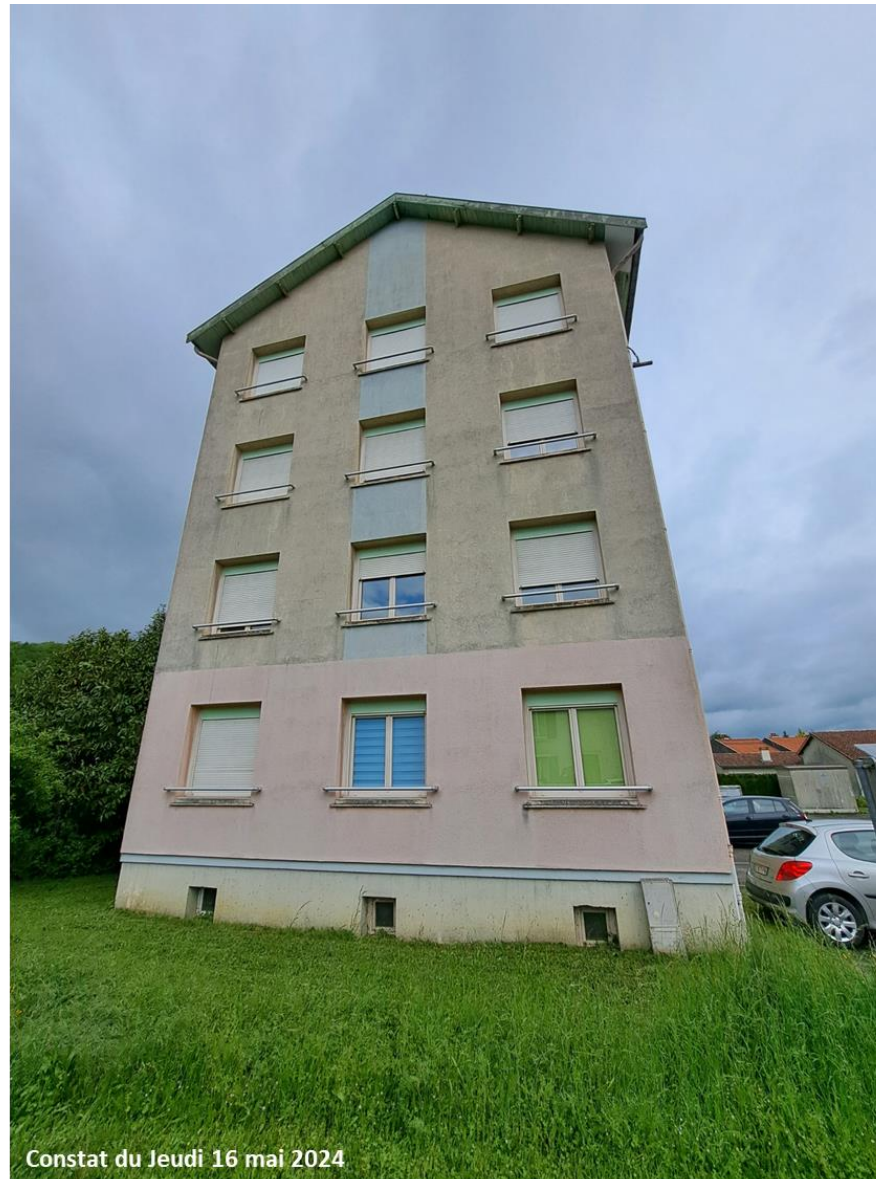
Ci-contre, **vue de la face Sud de la résidence n°2** – 16 mai 2024 – Ligny-en-Barrois (55) ©J. MIROIR-ME 2024

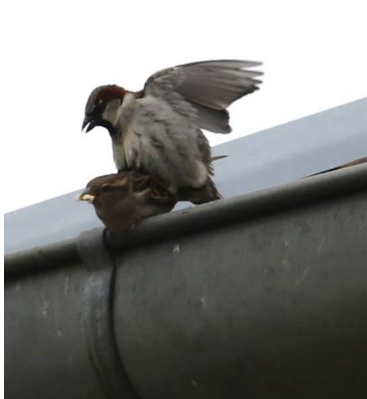
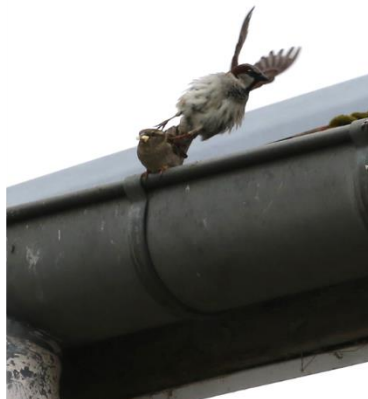
On soulignera qu'un Moineau domestique a été observé sur la façade Est du bâtiment n°32 Avenue des Etats-Unis en train de prospecter un ancien nid d'Hirondelle de fenêtres dont l'ouverture a été manifestement élargie. Toutefois, aucun indice de nidification de cette espèce n'a été constaté.

Ci-contre, à gauche, **accouplement de Moineaux domestiques** et à droite, **Moineau domestique prospectant un nid inoccupé d'Hirondelle de fenêtres** – 16 mai 2024 – Ligny-en-Barrois (55) ©J. MIROIR-ME 2024

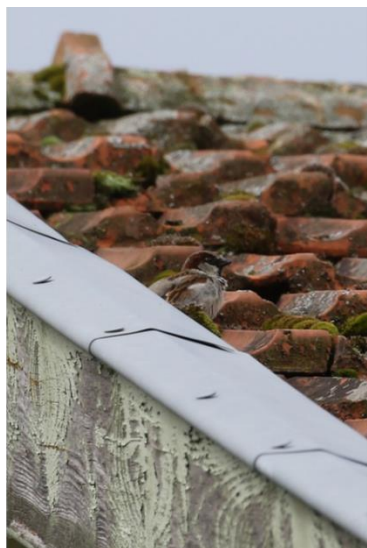
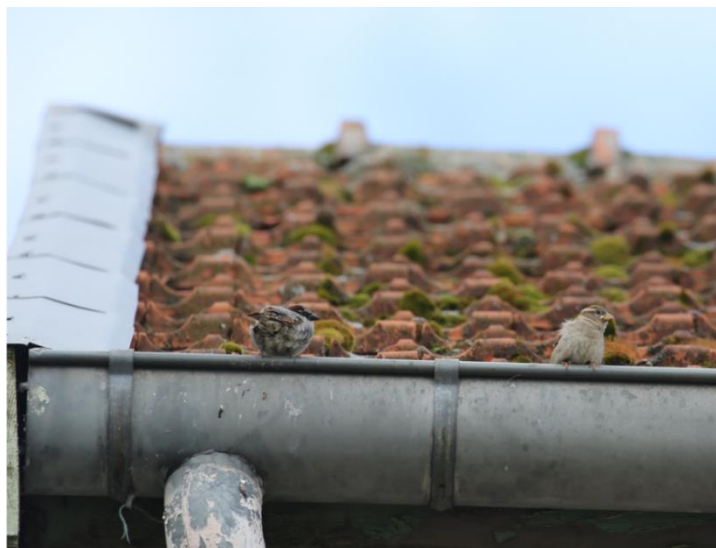
On note que deux mâles de Moineaux domestiques ont été observés entrant et sortant sous les plaques de zinc présente en marge sud de la toiture du bâtiment n°34 Avenue des Etats-Unis.

Toutefois, les espaces visibles sont très réduits (rectrice toujours apparentes) et aucun comportement ne met en évidence la nidification du Moineau domestique au niveau de ce bâtiment.

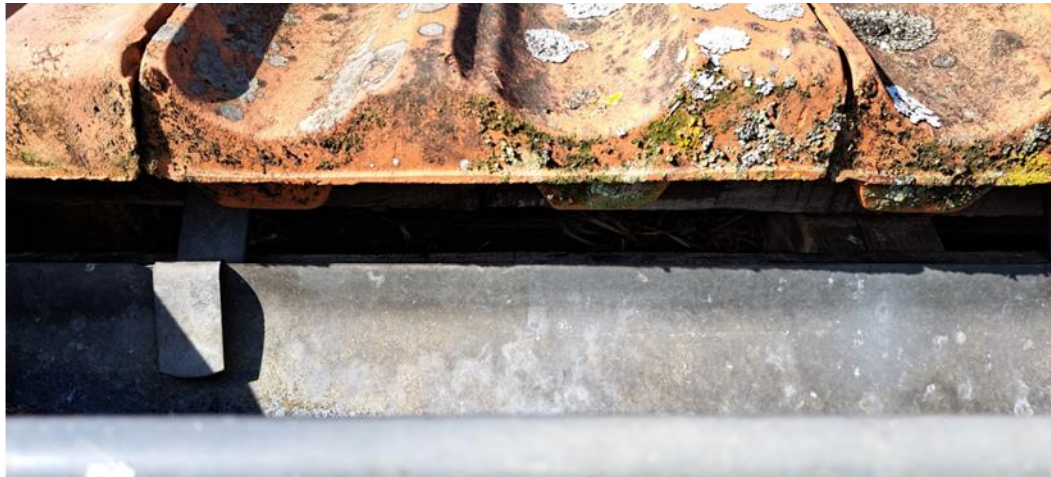
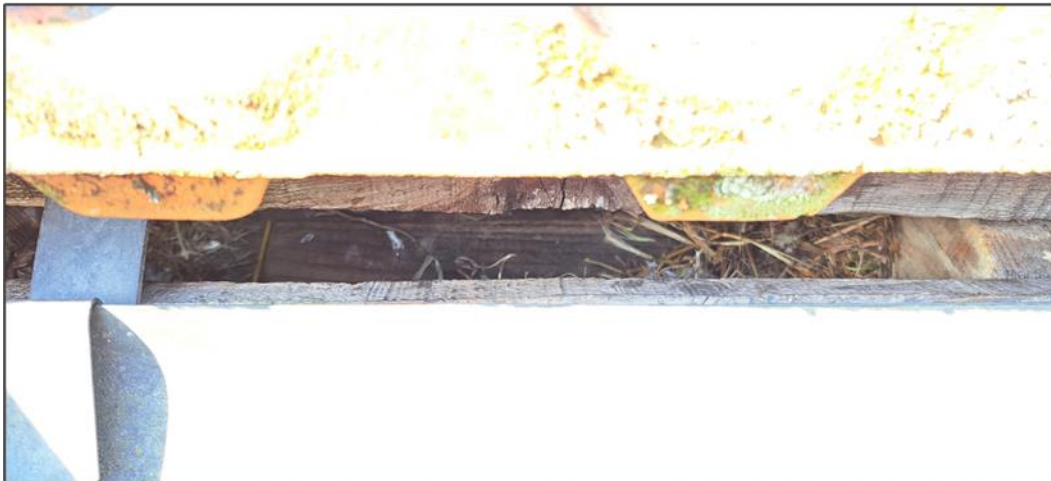
Un diagnostic complémentaire réalisé à l'aide d'une nacelle a permis de déceler la présence d'un nid entre la couverture de la toiture et le dessous du toit. L'espace disponible est potentiellement important car cet espace est présent sur toute la longueur du toit. Toutefois, seul un nid a été observé. Du fait de la présence de voiture le long du bâtiment, il n'a pas été possible d'inspecter l'intégralité de ce linéaire. Une observation à distance à partir de la nacelle a toutefois pu être opérée et n'a pas mis en évidence la présence d'autres nids.

Ci-contre, vues de détail du nid de Moineau domestique observés sous le toit de la résidence n°2 en façade Est – photographie prise à partir d'une nacelle  
– 9 avril 2025 – Ligny-en-Barrois (55) ©J. MIROIR-ME 2024

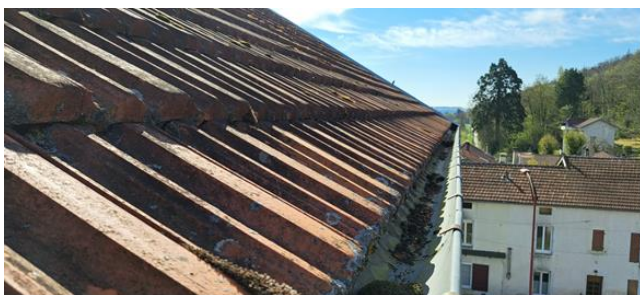
| Bâtiment n°32 rue des Etats Unis | | |
|---|---|---|
| <b>Bilan</b> | | Présence d'habitats potentiels peu probable au niveau de l'espace entre la toiture et le mur de structure en façade Ouest |

Ci-contre, **vues globales de la toiture de la résidence n°1 en versant Ouest – photographie prise à partir d'une nacelle – 9 avril 2025 – Ligny-en-Barrois (55) ©J. MIROIR-ME 2025**

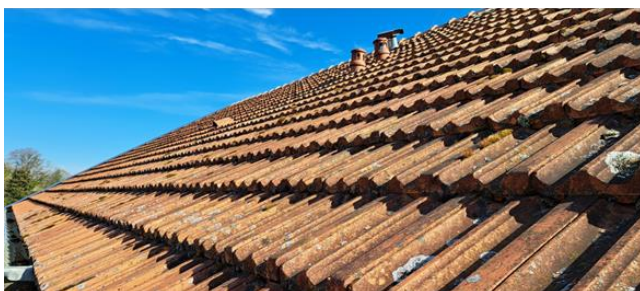
| Bâtiment n°32 rue des Etats Unis | | |
|---|---|---|
| Espace entre la toiture et le mur de structure en façade Ouest | OUI | Espace très étroit (+ ou - 1 cm – plus étroit localement) qui nécessite de passer par la gouttière pour y accéder. Son utilisation par des chiroptères y semble peu probable. |

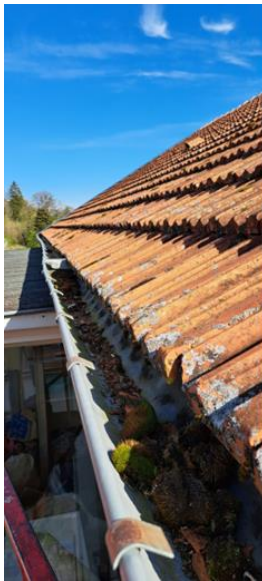
Ci-contre et ci-dessous, vue de détail de la toiture de la résidence n°1 en versant Ouest et schéma en coupe de la toiture et de l'espace étroit potentiellement accessible entre le débord des tuiles et la gouttière – photographies prises à partir d'une nacelle – 9 avril 2025 – Ligny-en-Barrois (55) ©J. MIROIR-ME 2025

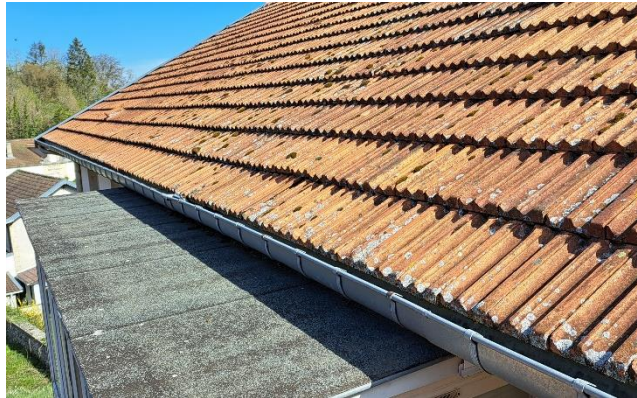
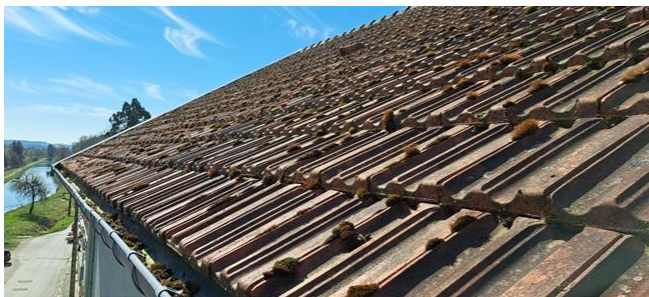
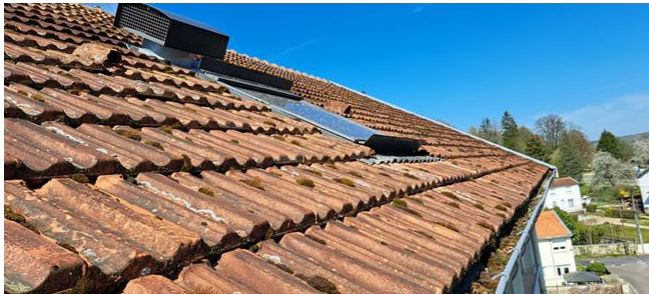
Ci-contre, vues globales de la toiture de la résidence n°1 en versant Est – photographies prises à partir d'une nacelle – 9 avril 2025 – Ligny-en-Barrois (55) ©J. MIROIR-ME 2025

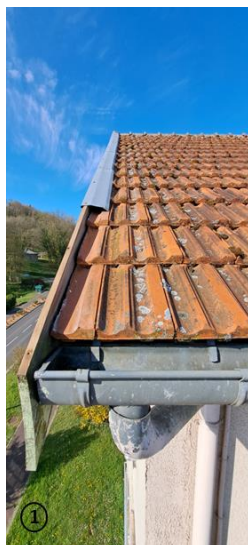
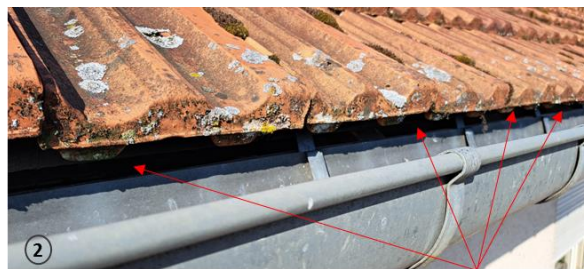
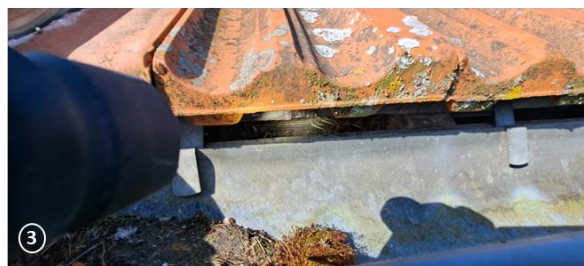
Ci-contre, vues de détail de la toiture de la résidence n°2 en versant Est – photographies prises à partir d'une nacelle – 9 avril 2025 – Ligny-en-Barrois (55) ©J. MIROIR-ME 2025

1/ Absence d'espaces exploitables par la faune au niveau de l'espace localisé entre la planche de rive et les tuiles de rive du bâtiment n°34 rue des Etats-Unis (versant Est).

3/ Nid de Moineau domestique présent localisé sous le toit du bâtiment n°34 rue des Etats-Unis (versant Est).

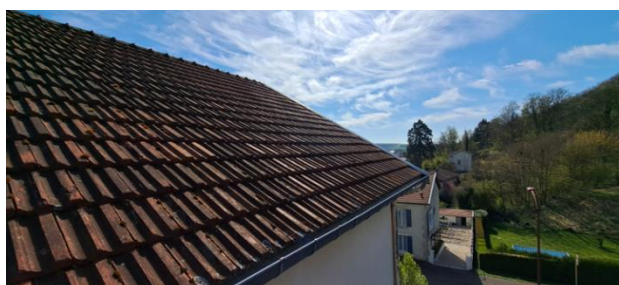
Ci-contre, vues globales de la toiture de la résidence n°2 en versant Ouest – photographies prises à partir d'une nacelle – 9 avril 2025 – Ligny-en-Barrois (55) ©J. MIROIR-ME 2025

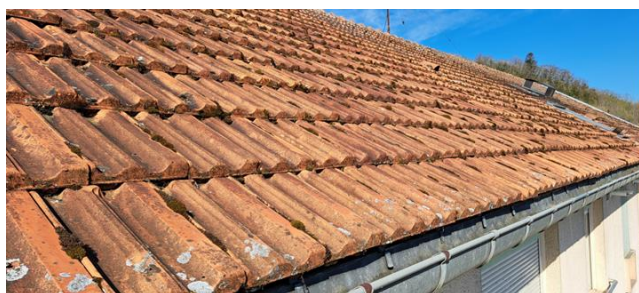
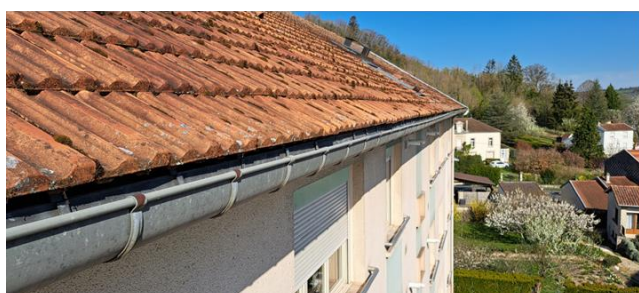
Ci-contre, vues globales de la toiture de la résidence n°2 en versant Est – photographies prises à partir d'une nacelle – 9 avril 2025 – Ligny-en-Barrois (55) ©J. MIROIR-ME 2025

On notera aussi la présence de tuiles d'aération ou tuiles châtères potentiellement accessibles pour les chiroptères si elles sont dépourvues de grilles. Le diagnostic opéré à partir de la nacelle n'a pas permis de définir si ces dernières étaient pourvues en partie basse d'une grille. Aucune grille n'est par contre visible au niveau de la bouche de sortie d'air.

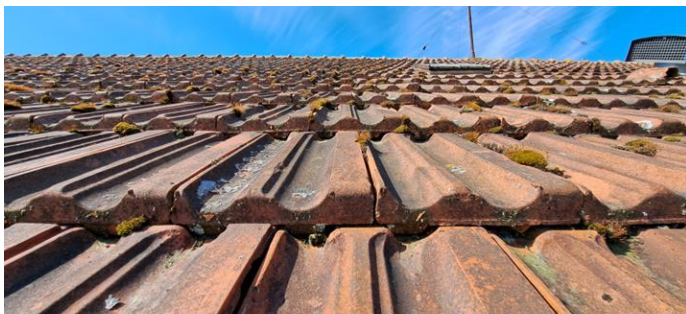
Ci-contre, vues de détail des toitures de la résidence n°1 et n°2 en versant Ouest. On notera le tuilage bien ajusté ne laissant pas d'espaces accessibles pour la faune – photographies prises à partir d'une nacelle – 9 avril 2025 – Ligny-en-Barrois (55) ©J. MIROIR-ME 2025

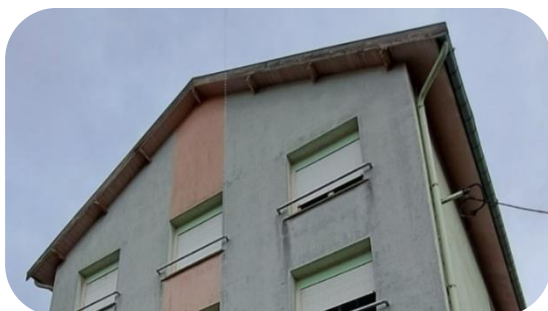
Les observations ont été effectuées à partir du sol à l'œil nu et à l'aide de jumelles par le biais de prospections pédestres, le jeudi 16 mai 2024. Les angles de vus ont été changés et une observation par en dessous a permis d'opérer un diagnostic satisfaisant de l'avancée du toit.

Ci-contre, exemple de l'avancée du toit au niveau de la façade Sud et d'une partie de la façade Est du bâtiment n°32 rue des Etats-Unis

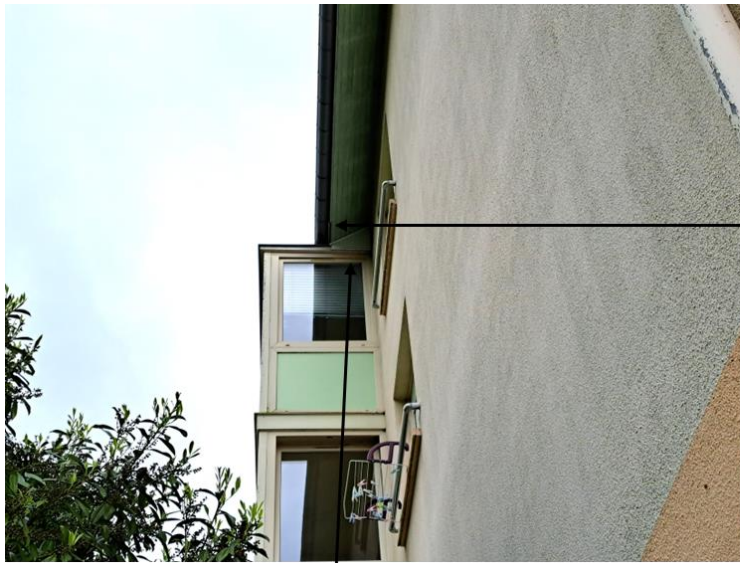
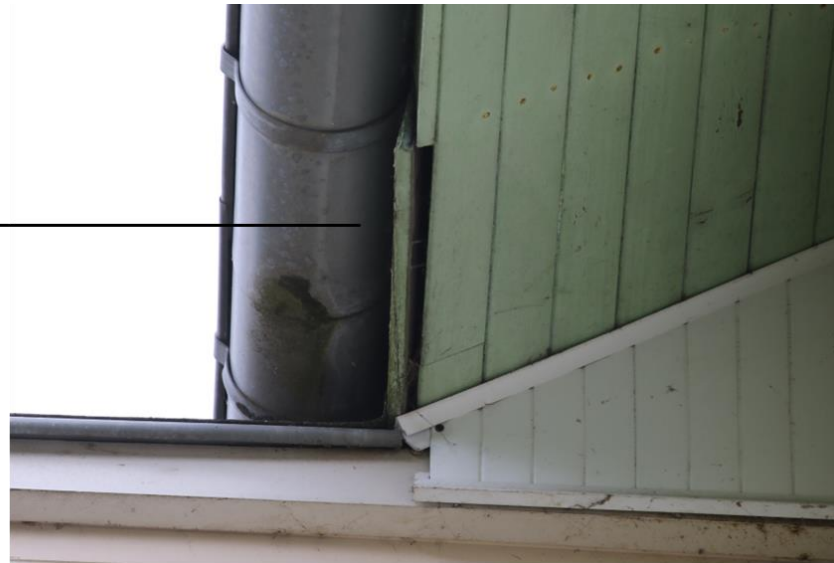
L'espace accessible au niveau de l'avancée du toit (cf. photographies ci-dessous) peut potentiellement être exploité par diverses espèces de chiroptères

Ci-contre, **vue de détail de la planche décollée en sous face de l'avancée de la toiture observable sur la façade Ouest du bâtiments n°34 Avenue des Etats-Unis.** – 16 mai 2024 – Ligny-en-Barrois (55) ©J. MIROIR-ME 2024
