## **Demande de Dérogation au titre de l'article L.411-2 du Code de l'environnement**

*Diagnostic relatif à la présence potentielle de nids et/ou de gîtes d'espèces protégées - Proposition de mesures visant à Éviter, Réduire ou Compenser les impacts identifiés*

Projet de réhabilitation de 2 immeubles de location situés au  
32 et 34 rue des Etats-Unis à Ligny-en-Barrois (55)

*Version de mai 2025*

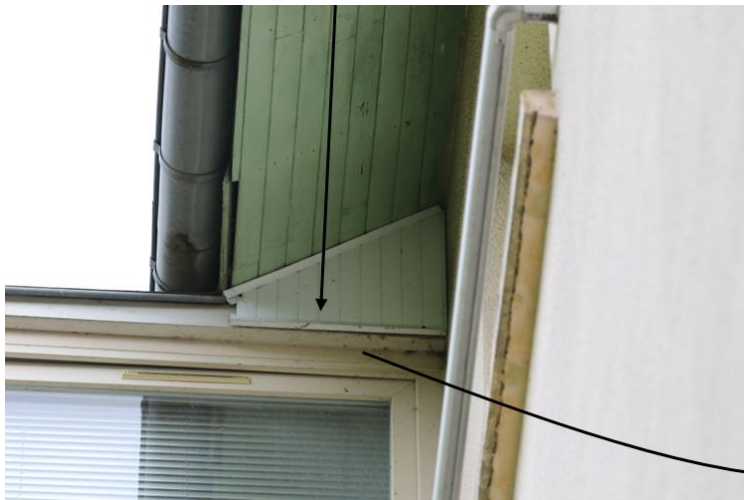
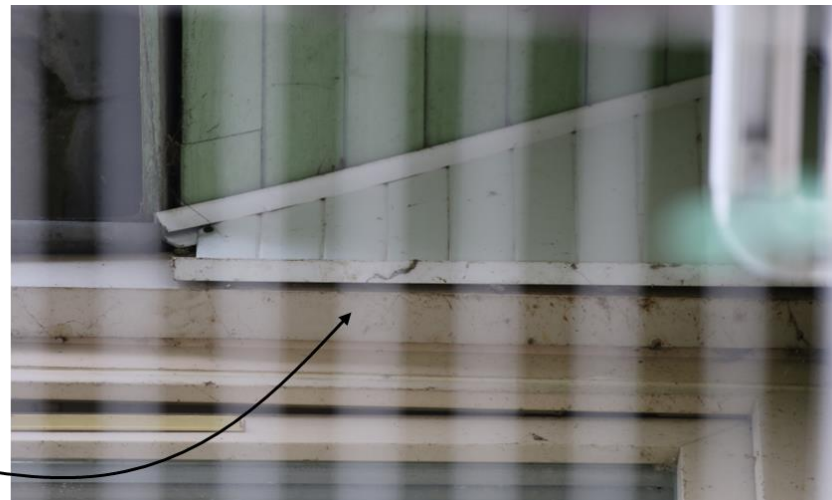
On note aussi la présence une applique en pvc offrant un espace potentiellement accessible pour des chiroptères

Ci-contre, **vue de détail de l'applique située à l'angle de l'avancée et présentant un interstice pouvant potentiellement être exploité par des chiroptères observable sur la façade Ouest du bâtiments n°34 Avenue des Etats-Unis.** – 16 mai 2024 – Ligny-en-Barrois (55) ©J. MIROIR-ME 2024

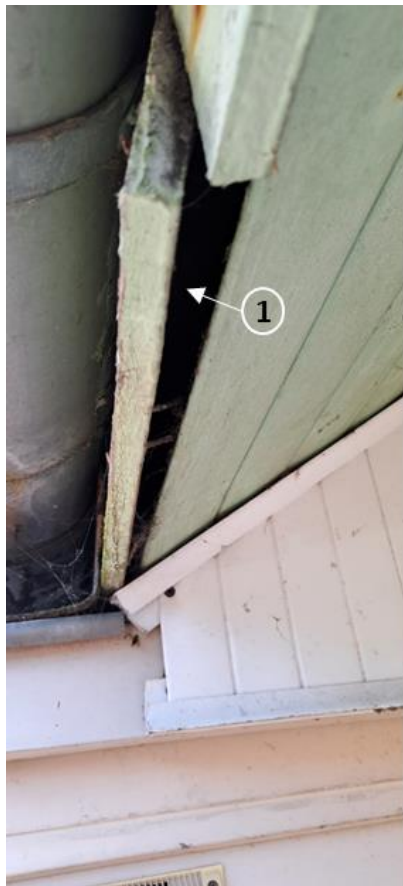
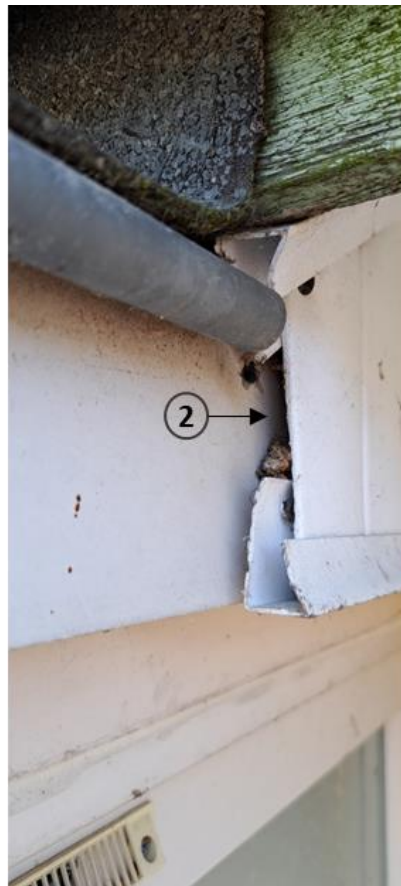
Un diagnostic complémentaire réalisé à l'aide d'une nacelle a permis d'opérer un diagnostic visuel à l'aide d'un endoscope dans le cas de l'espace n°1 et à l'aide d'une lampe dans le cas de l'espace n°2. L'espace n°1, se présente sous la forme d'un caisson d'environ 20 cm de haut sur environ 30 cm de large et environ 20 cm de profondeur. Le diagnostic opéré à l'aide d'une lampe puis d'un endoscope n'a mis en évidence aucune présence de nid d'oiseau ou de chauves-souris. Par ailleurs, aucun indice de présence indiquant une potentielle fréquentation n'a été observé. A ce stade, il est nécessaire de considérer cet espace disponible comme potentiellement exploité par des chiroptères. L'espace n°2 a aussi fait l'objet d'un diagnostic à l'aide d'une lampe qui mis en évidence le colmatage de cet espace par des excréments d'oiseaux et des toiles d'araignées. Cet espace n'est donc pas exploitable par des chiroptères.

Ci-contre, vues de détail des 3 espaces potentiellement exploitables identifiés en 2024 – photographies prises à partir d'une nacelle – 9 avril 2025 – Ligny-en-Barrois (55) ©J. MIROIR-ME 2024

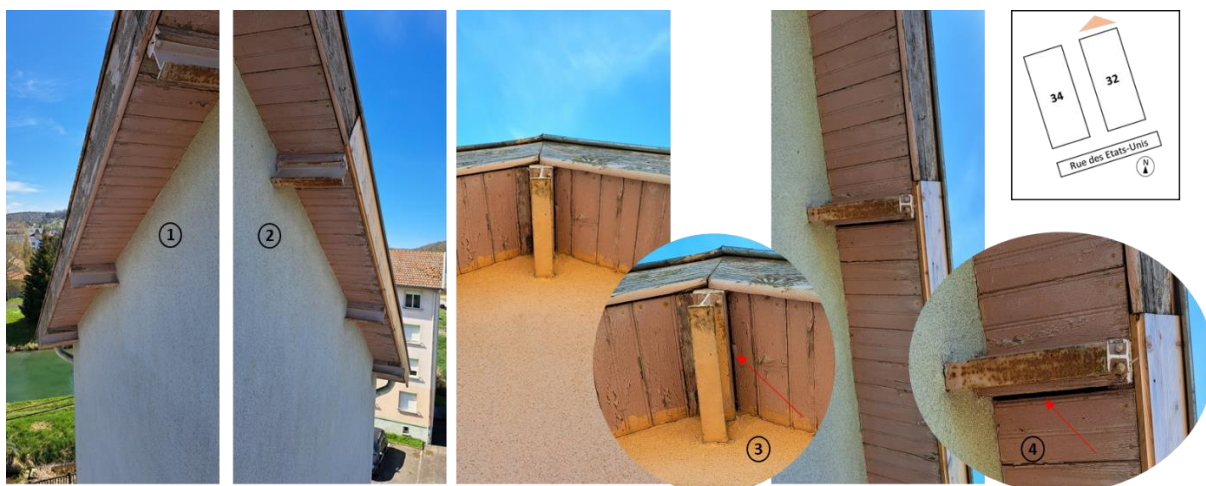
Ci-dessus, **vues de détail de l'avancée de toit de la façade Nord de la résidence n°1** – photographies prises à partir d'une nacelle – 9 avril 2025 – Ligny-en-Barrois (55) ©J. MIROIR-ME 2024

1 et 2/ Dessous de toit ne présentant pas d'espace exploitable par la faune, 3/ Espace qui laissait penser qu'une fente accessible était présente – le diagnostic visuel a permis de mettre en évidence l'absence d'anfractuosité, 4/ Espace pouvant potentiellement être exploité par la faune.

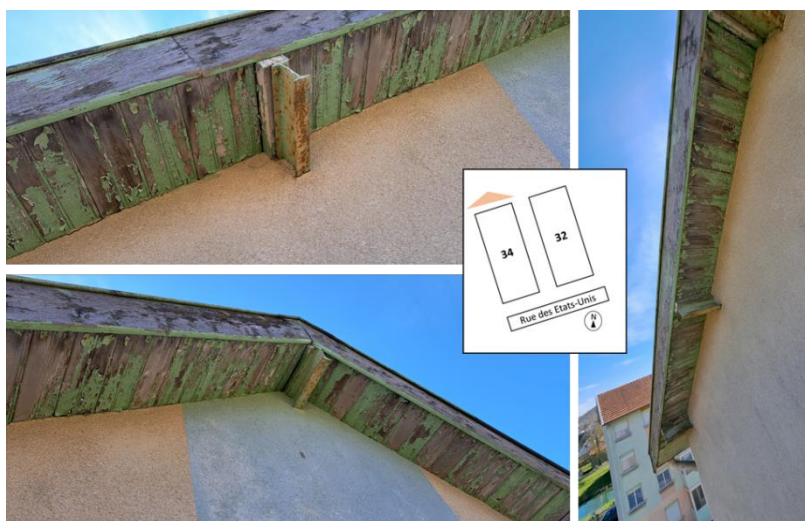
Ci-dessus, **vues de détail de l'avancée de toit de la façade Nord de la résidence n°2** – photographies prises à partir d'une nacelle – 9 avril 2025 – Ligny-en-Barrois (55) ©J. MIROIR-ME 2024

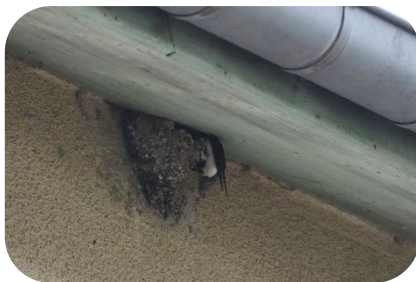
Le diagnostic réalisé le 16 mai 2024 a mis en évidence la présence de 4 nids d'Hirondelle des fenêtres (*Delichon urbicum*). Ces nids sont localisés en façades Est sous l'avancée de la toiture des bâtiments n°32 et n°34 Avenue des Etats-Unis.

Ci-contre, **Hirondelle des fenêtres ravitaillant au nid** – Jeudi 16 mai 2024 – Ligny-en-Barrois (55) ©J. MIROIR-ME 2024

| Réalisation des travaux sur les façades et au niveau des toitures en dehors de la période de reproduction de l'Hirondelle des fenêtres et du Moineau domestique. Soit entre la mi-septembre et la fin du mois de Mars. Sous réserve de l'obtention des autorisations administratives nécessaire, les nids d'Hirondelles des fenêtres et de Moineaux domestiques présents sur les façades des résidences ne peuvent être enlevés qu'entre début octobre et la fin mars de l'année suivante et, dans tous les cas, qu'après le départ des jeunes et en l'absence d'occupation des nids. | | | | | | | | | | | |

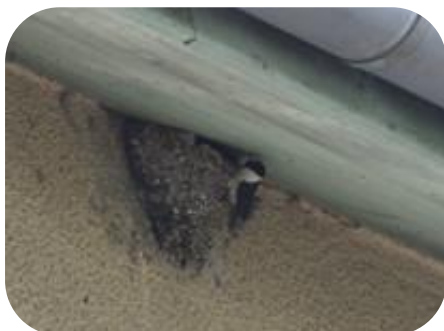
Ci-dessus, **nid d'Hirondelle des fenêtres** – Jeudi 16 mai 2024 – Ligny-en-Barrois (55) ©J. MIROIR-ME 2024

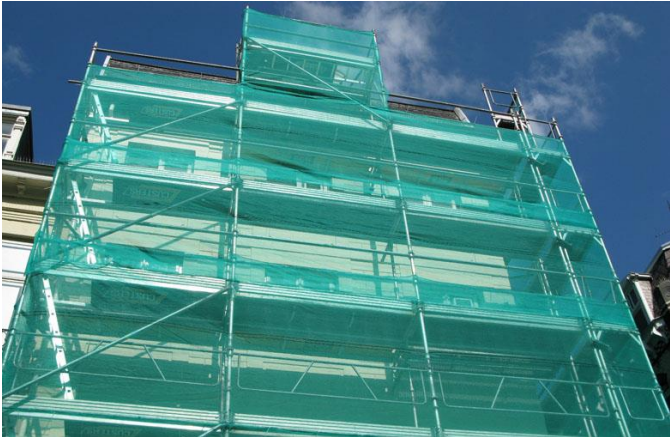
| Codification des mesures ERC / 2018 CGEDD / CEREMA | | |
|---|---|---|
| <p>Il sera procédé avant la mi-mars à la pose de filets sur les échafaudages. Ces filets seront mis en place de manière hermétique afin d'empêcher toute intrusion d'oiseaux.</p> | | |
| <div><div></div><div><p>Ci-contre, <b>exemple de filet posé sur un échafaudage</b><br/>Source : <a href="https://www.denisbaches.com/">https://www.denisbaches.com/</a></p><p>Le recours à ce dispositif sera intégré au CCTP des entreprise de manière à assurer la prise en compte concrète de ce dispositif.</p></div></div> | | |

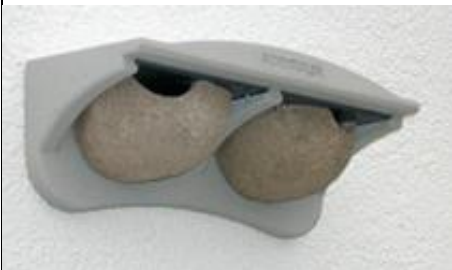
| Codification des mesures ERC / 2018 CGEDD / CEREMA | |
|---|---|
| <div> <div> <p>En l'absence de rebords existant, il existe un modèle éprouvé de nid double à Hirondelle de fenêtre disposant d'un surplomb intégré. Ce modèle est robuste et présente un dispositif d'ancrage assurant un maintien sécurisé sur la façade</p> <p>Ci-contre, <b>nid de façade (type n°11) pour Hirondelle de fenêtre » de la marque SCHWEGLER</b> - - © www.grube.fr</p> </div> </div> | |
| <p>Fabricant : Schwegler      Type de produit : Nid de façade pour hirondelles      Largeur (extérieure) : 43 cm</p> <p>Hauteur (extérieure) : 17,5 cm      Profondeur (extérieure) : 17,5 cm      Poids : 6,3 kg</p> | |

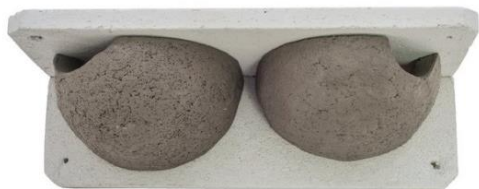
Ci-contre, **exemple de « double nid pour hirondelles de fenêtre » de la marque Vivara** - Dimensions : 38 x 12,5 x 16,5 cm. Poids : 4,72 kg. - © [www.grube.fr](http://www.grube.fr)

En cas de présence d'une corniche, d'une avancée de toit ou d'un balcon, il est possible d'installer le modèle ci-contre. Ce modèle plus économique ne protège que partiellement des intempéries. Il est donc à réserver dans le cas où les nids peuvent être positionnés sous un surplomb de plus de 35 cm.

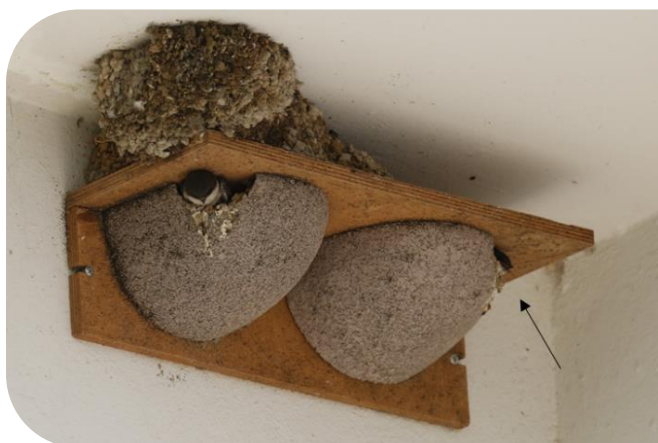
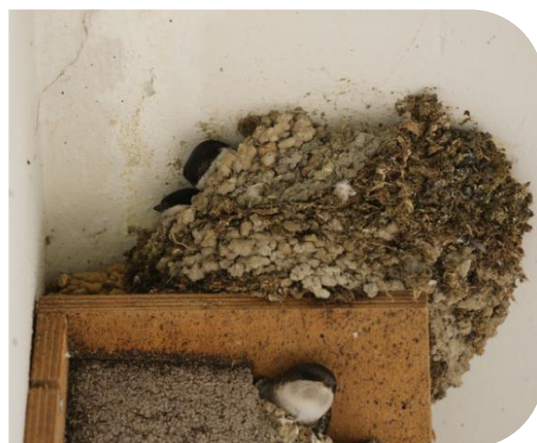
Ci-dessus, photographie illustrant l'intérêt de maintenir un décalage entre la casquette des nichoirs artificiels pour Hirondelles de fenêtres et l'avancée du toit afin de favoriser l'établissement de nids au niveau de ces espaces. ©J. MIROIR-ME

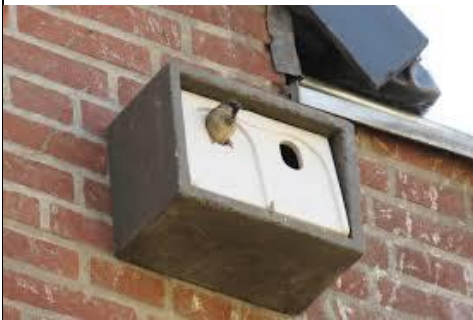
| <div style="display: flex; align-items: flex-start;"> <div style="margin-left: 20px;"> <ul style="list-style-type: none"> <li>• <b>3 nichoirs à double compartiment de reproduction</b> (soit 6 nids artificiels) au niveau de la façade Est du bâtiment n°2.</li> <li>Ou</li> <li>• <b>2 nichoirs à triple compartiment de reproduction</b> (soit 6 nids artificiels) au niveau des bâtiments.</li> </ul> <p>La localisation des nids a été définie en tenant compte de l'orientation cardinale habituellement la plus favorable mais à des emplacements limitant les risques de nuisances (accumulation de fientes) pour les habitants.</p> </div> </div> | |
| <p>Ci-dessus, <b>exemple de « nichoir à double compartiments de reproduction » de la marque Vivara</b> (Nichoir pour moineaux Vivara Estella) - Dimensions : 22 x 29 x 16 cm. Poids : 7 kg. - © <a href="http://www.grube.fr">www.grube.fr</a></p> | |

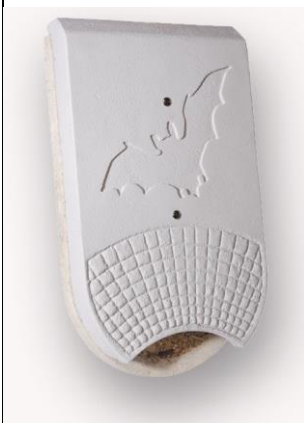
Dans ce cas de figure, le modèle type recommandé est le **gîte de façade pour chauves-souris à fixer sur un bâtiment - Schwegler 1FQ**

Dimensions extérieures : H 60 cm x L 35 cm x P 9 cm. Poids : 15,8 kg environ.

« Ce gîte est idéal pour les espèces de chauves-souris qui logent dans des bâtiments. Il leur permet de former une colonie ou de l'utiliser comme quartier provisoire. Le gîte est divisé en deux parties et fermé par deux vis de fixation. Grâce à sa paroi frontale amovible, il est possible d'observer à tout moment son intérieur. La possibilité de passage des animaux se trouve à la base du gîte et les excréments tombent directement au sol grâce à cette ouverture. Le "gîte de façade pour chauves-souris" ne nécessite donc aucun nettoyage. »
