**DEMANDE DE DÉROGATION
POUR LA DESTRUCTION, L'ALTÉRATION, OU LA DÉGRADATION
DE SITES DE REPRODUCTION OU D'AIRES DE REPOS D'ANIMAUX D'ESPÈCES ANIMALES PROTÉGÉES**

Préciser l'action générale dans laquelle s'inscrit l'opération, l'objectif, les résultats attendus, la portée locale, régionale ou nationale : La digue artificielle de l'étang du CLIP de Moraipré est fragilisée par un trou comble par des racines d'un arbre pauvre qui se sont désagrégées. Depuis le 24 juin 2021, de l'eau de l'Etang s'écoule de ce trou (cf. photo 1 dans l'annexe). Comme le centre d'accueil des enfants est à l'aval de la digue, les enfants du SAAME et du CLIP de Moraipré ont été renvoyés chez eux car la digue n'est plus sûre. Pour consolider cette digue, l'entreprise a besoin que le niveau d'eau soit baissé d'au moins 1,40 m par rapport au niveau d'eau du 29 juin 2021.

Annexe à la demande de dérogation « castor » de la Ligue de l'Enseignement des Ardennes Site du CLIP de Moraipré à Haybes

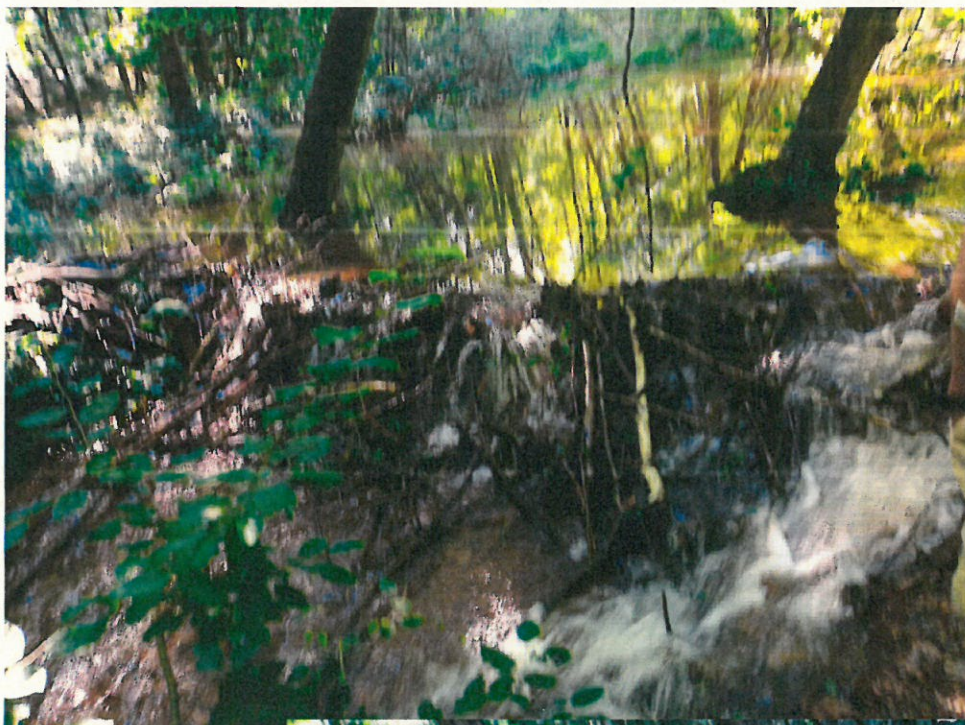
Photo 2

Sur place, il est constaté au niveau du barrage B2 une surverse de l'eau du ruisseau dans la parcelle boisée et que cette eau va ensuite se rejeter dans l'étang. Il faut arrêter cette surverse pour rétablir l'écoulement normal du ruisseau et ainsi faire baisser le niveau d'eau de l'étang.

Avant arasement

Comme l'arasement de ce barrage n'aura aucun impact sur l'immersion de l'entrée de la hutte, Valentin Lequeuvre de l'association Le ReNard propose d'arasement ce barrage pour faire descendre le niveau d'eau de 30 cm. Un repère est matérialisé sur le tronc d'un arbre.

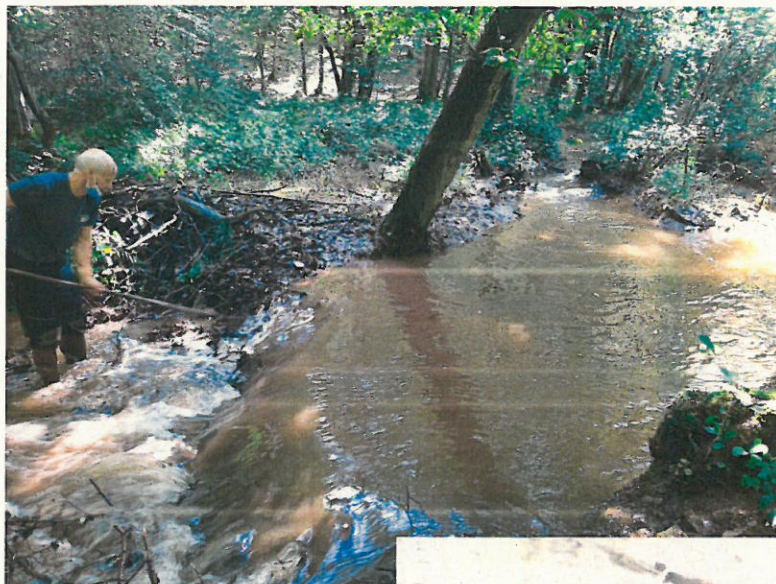
Photo 4

Après arasement

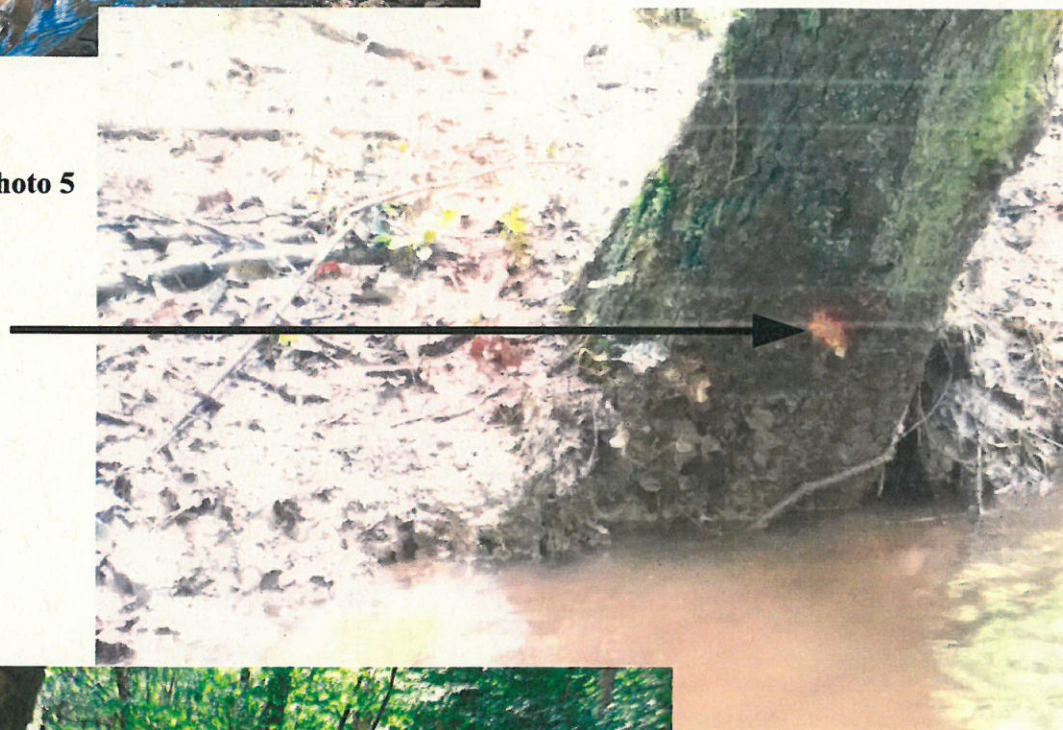
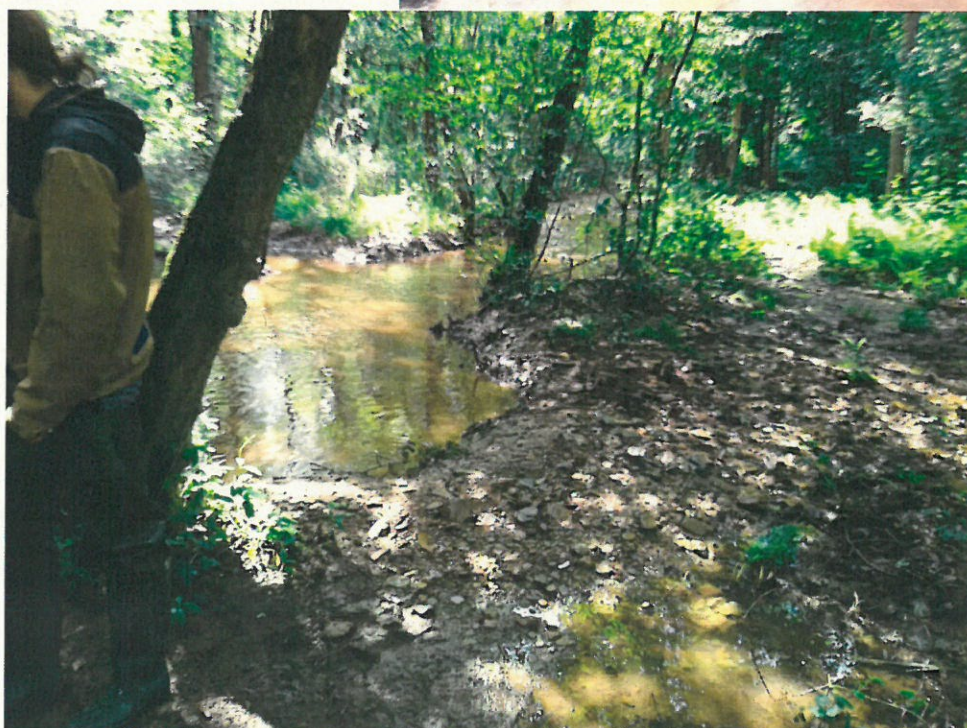
Photo 6

Repère du niveau d'eau
avant arasement

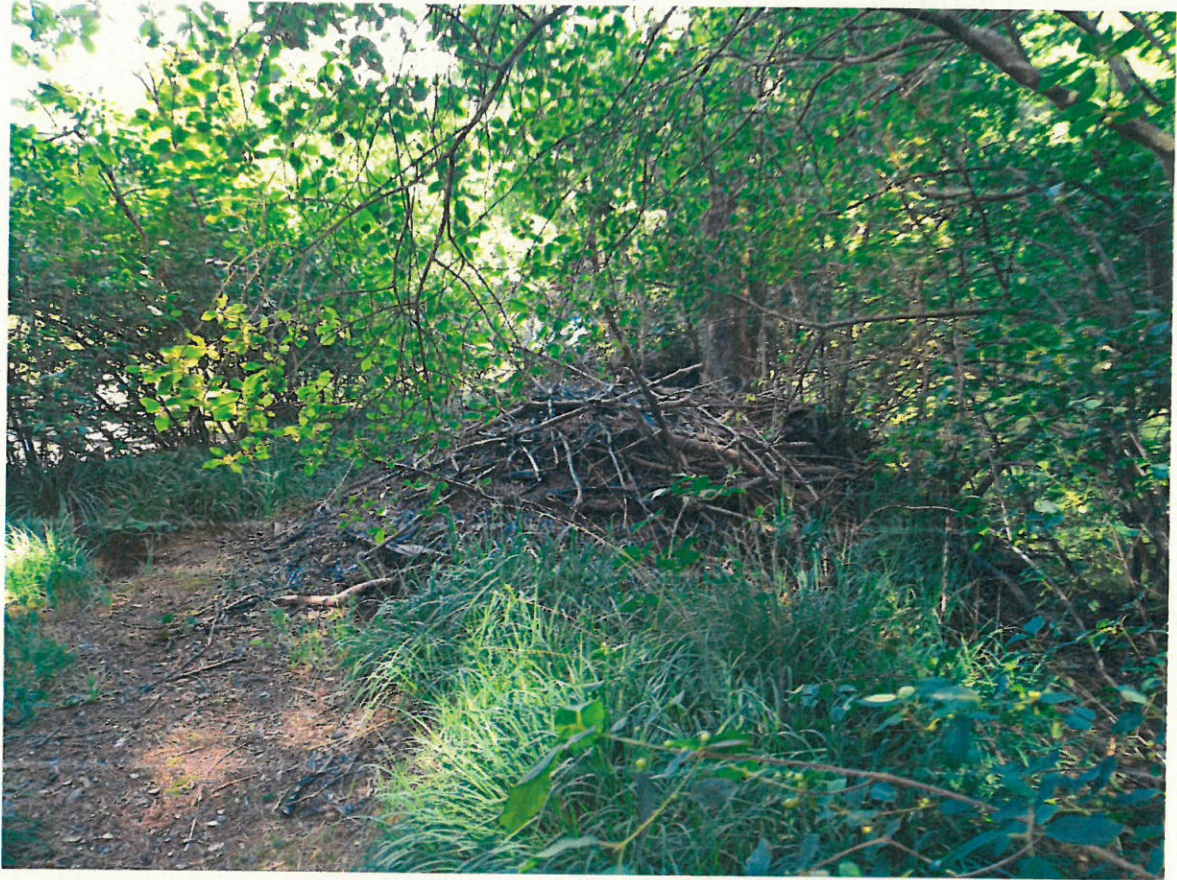
Photo 7

Au niveau de la hutte, Valentin Lequeuvre n'a pas pu voir à quelle profondeur se situait l'entrée de la hutte. Comme le niveau d'eau de l'étang va être baissé, il reviendra voir dans quelques jours s'il aperçoit l'entrée de la hutte et voir si celle-ci risque de ne plus être immergée.

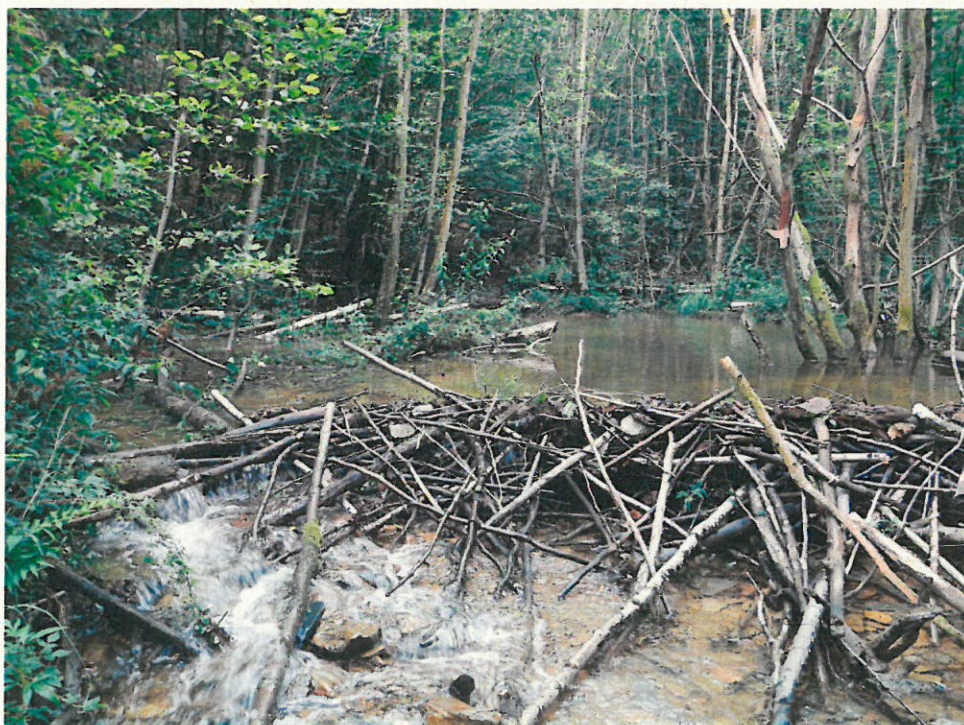
Photo 10

En amont du barrage B1 (cf. photo ci-après), Valentin Lequeuvre constate des traces fraîches de présence des castors.

Il faut surveiller par la suite si les castors de la hutte sur la presqu'île de l'étang n'auraient pas migré dans un espace en amont du barrage B1.
