Diagnostic faune, flore, habitats naturels

## Réalisation d'une expertise complémentaire en sortie de gîte - Mesure COMP 1

Projet de réhabilitation de 2 immeubles de location situés au 32 et 34 rue des Etats-Unis à Ligny-en-Barrois (55)

Version de juillet 2025

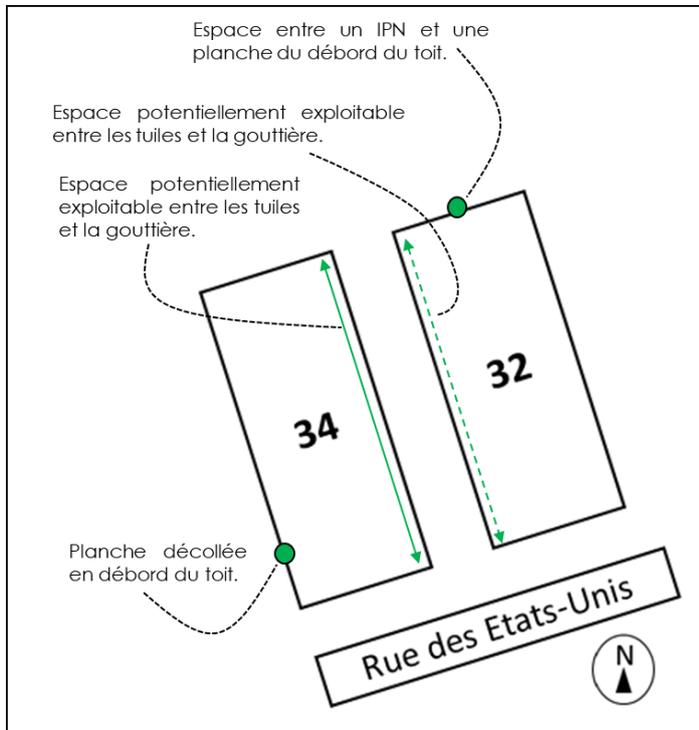
L'objectif de ce diagnostic complémentaire est de préciser l'occupation potentielle au niveau des toitures des bâtiments n°32 et n°34 rue des Etats-Unis et au niveau de l'espace entre l'IPN et la planche du débord du toit au n°32 rue des Etats-Unis.

Ci-contre, **schéma matérialisant les gîtes potentiels identifiés dans le cadre du pré-diagnostic**.

Pour mémoire, l'espace potentiellement accessible au n°34 rue des Etats-Unis a été exploré à l'aide d'un endoscope lors du diagnostic visuel opéré à partir d'une nacelle. Les caractéristiques de cet espace étant connu, il n'apparaît pas nécessaire de compléter le diagnostic car un gîte de substitution de dimensions supérieures sera positionné en façade du n°34 en mesure de compensation et qu'un dispositif anti retour sera posé en octobre 2025 afin permettre d'éviter tout risque de mortalité accidentelle d'individus.

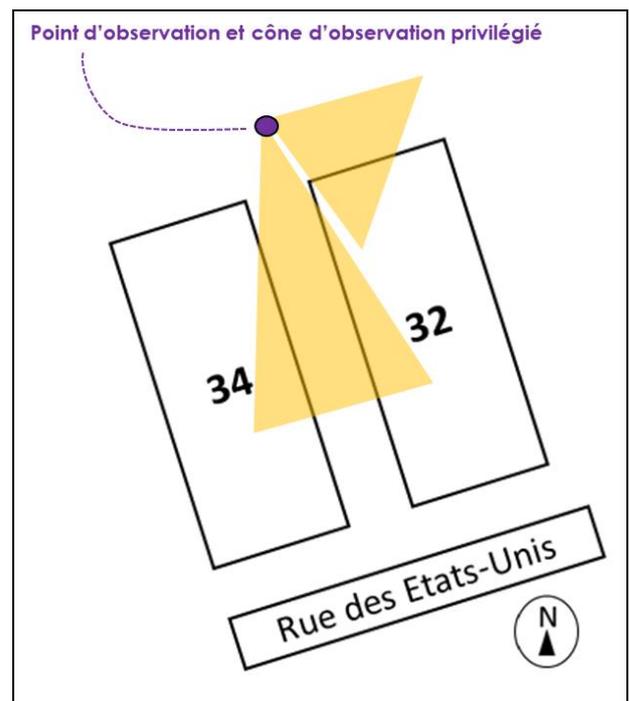
Ci-contre, **schéma présentant le point d'observation retenu le 2 juillet 2025 dans le cadre du diagnostic complémentaire relatif à la présence potentielle de gîte de chiroptères**.

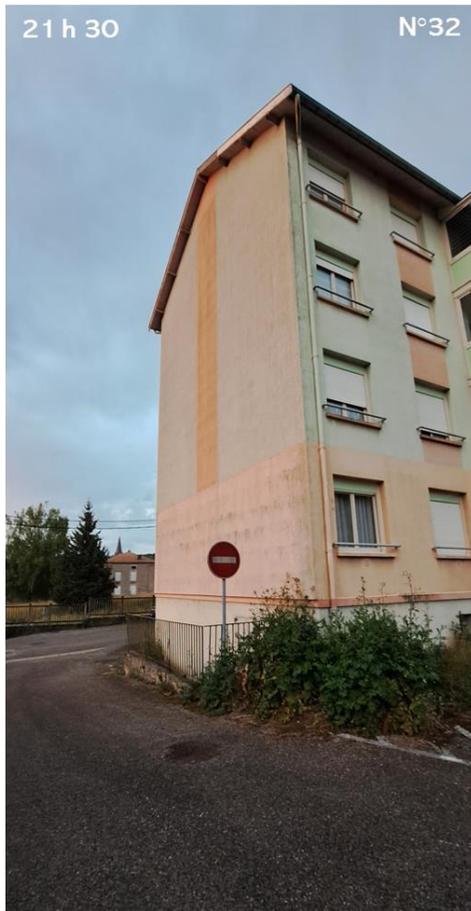
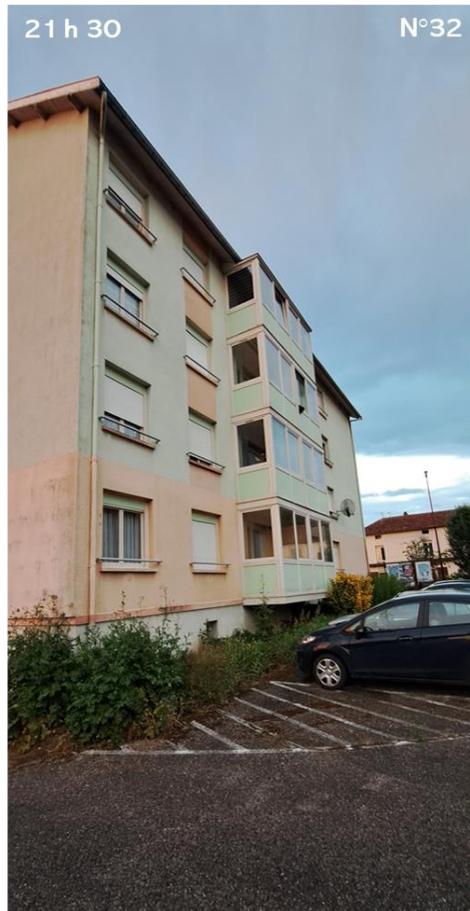
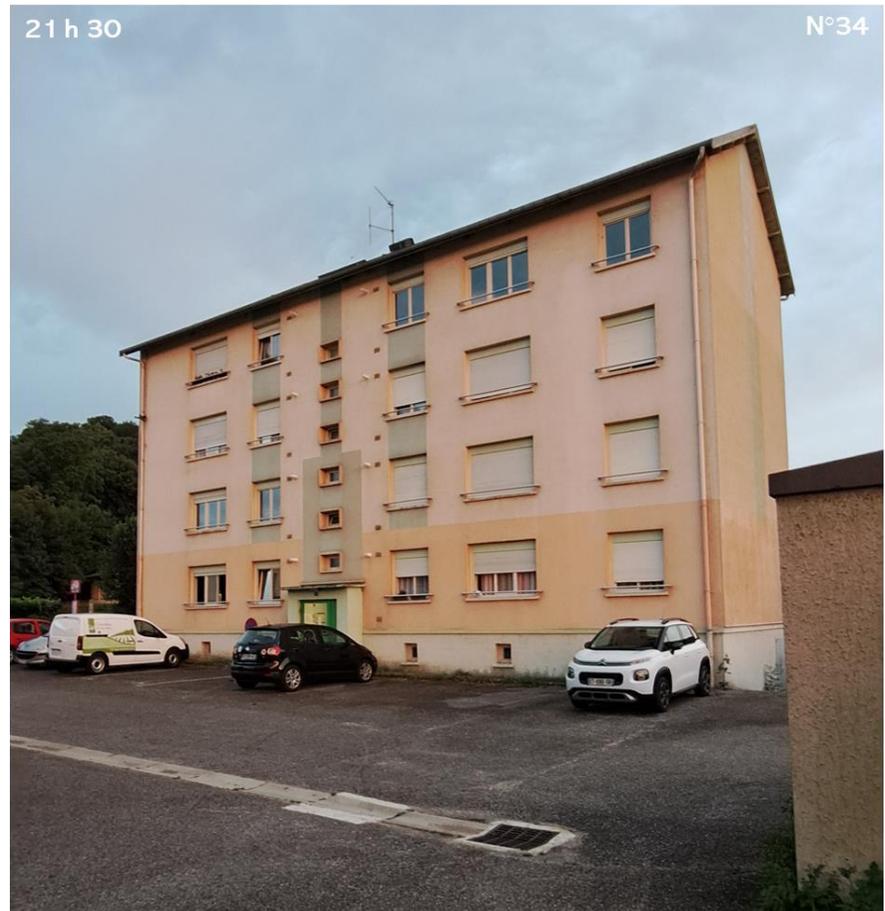
**Le niveau d'activité des chauves-souris était nul au niveau des bâtiments suivis. Aucun individu n'a été observé au niveau des façades et des abords des bâtiments.**

Ci-dessus, vues des bâtiments au cours de la séance d'observation – 2 juillet 2025 - ©J. MIROIR-ME

Mesure(s) complémentaire(s) à mettre en œuvre	Nature des mesures
Mesure d'évitement ou de réduction complémentaire(s) à mettre en œuvre	Sans objet
Mesure de compensation à mettre en œuvre	Sans objet
<b>Conclusion</b>	<p><b>Aucune mesure complémentaire n'est nécessaire au vu des observations réalisées dans le cadre de ce diagnostic</b></p>
<b>Mesures mise en œuvre</b>	<p><b>Le diagnostic complémentaire en sortie de gîte confirme le caractère proportionné des mesures proposées en faveur des chiroptères, dans le cadre du Dossier de dérogation au statut de protection des espèces, au regard des faibles enjeux identifiés.</b></p> <p>Les mesures ERC mise en œuvre en faveur des chiroptères sont les suivantes :</p> <p>Même si aucun individu n'a été observé, des dispositifs anti retours seront mis en place afin de tenir compte de la présence sporadique d'individus isolés en transit notamment.</p> <p>Les espaces potentiellement accessibles qui seront équipés de dispositifs anti-retours sont les suivants : planche décollée au niveau débord du toit du bâtiment n°34 et espace entre l'IPN et une planche de débord du toit du bâtiment n°32 (Mesure COMP 2 - Mise en place de dispositifs anti-retour en cas de présence de chiroptères).</p> <p>Les espaces identifiés entre la toiture et la gouttière des bâtiments n°32 et n°34 présentent une configuration qui rend très complexe la mise en place de dispositifs anti-retour. On notera que les travaux au niveau des couverture débuteront au cours du mois d'octobre durant la période de moindre sensibilité des chiroptères ce qui permettra à d'éventuels individus de quitter cet espace et de trouver un autre abri favorable à proximité.</p> <p>Par ailleurs, 4 gîtes artificiels seront volontairement installés en façades du bâtiment n°34 (Mesure C3 - Mise en place de gîtes artificiels pour les chiroptères sur la façade des bâtiments).</p>

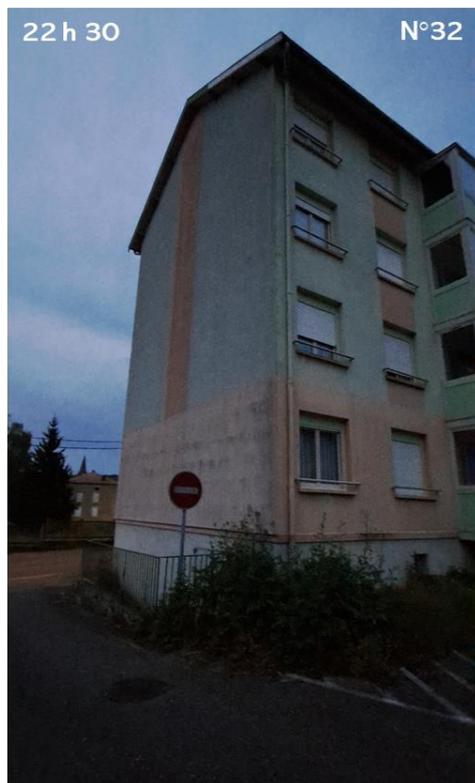
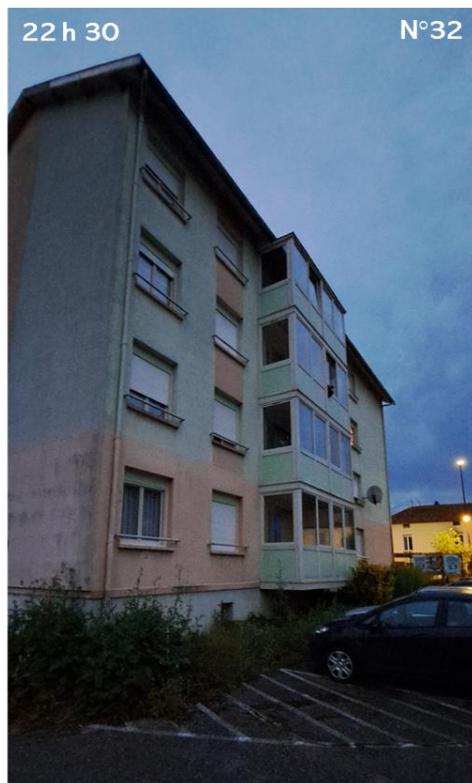
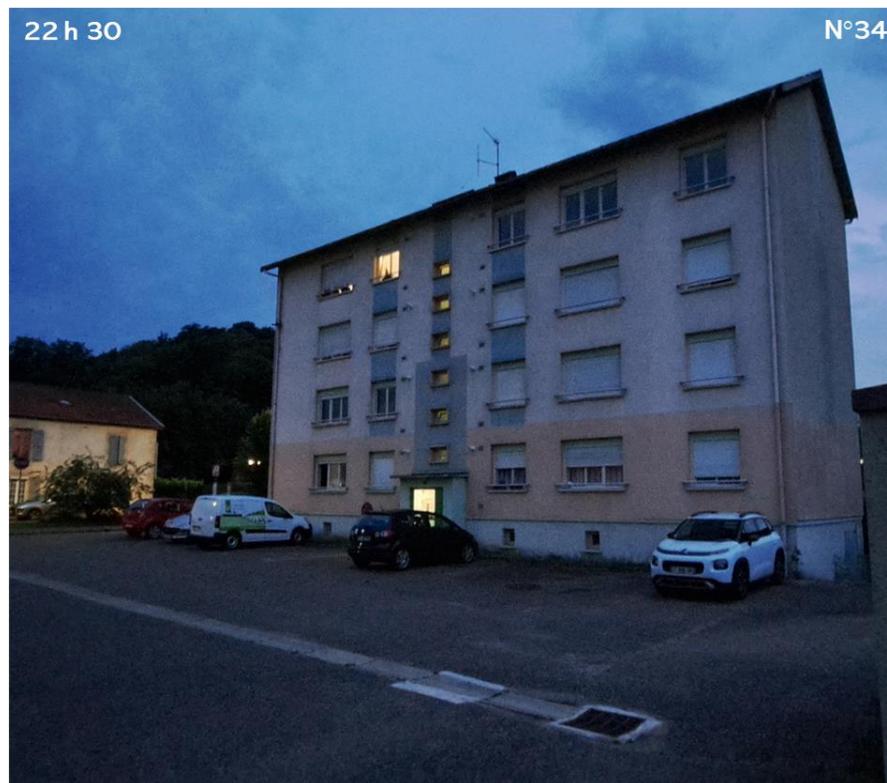
Ci-dessus, vues des bâtiments en fin de séance d'observation - 26 mai 2025 - ©J. MIROIR-ME
