Diagnostic faune, flore, habitats naturels

Dossier de **Demande de Dérogation** au titre de l'article L.411-2 du Code de l'environnement

Diagnostic relatif à l'occupation de gîtes potentiellement favorables à la présence de chiroptères

Projet de réhabilitation de 2 immeubles de location situés au 32 et 34 rue des Etats-Unis à Ligny-en-Barrois (55)

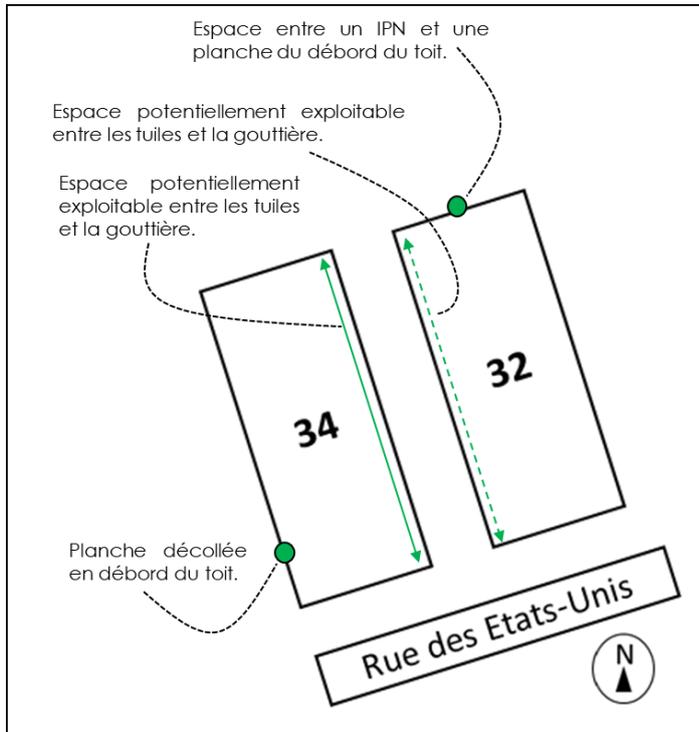
L'objectif de ce diagnostic complémentaire est de préciser l'occupation potentielle au niveau des toitures des bâtiments n°32 et n°34 rue des Etats-Unis et au niveau de l'espace entre l'IPN et la planche du débord du toit au n°32 rue des Etats-Unis.

Ci-contre, schéma matérialisant les gîtes potentiels identifiés dans le cadre du pré-diagnostic.

L'espace potentiellement accessible au n°34 rue des Etats-Unis a été exploré à l'aide d'un endoscope lors du diagnostic visuel opéré à partir d'une nacelle. Les caractéristiques de cet espace étant connu, il n'apparaît pas nécessaire de compléter le diagnostic car un gîte de substitution de dimensions supérieures sera positionné en façade du n°34 en mesure de compensation et qu'un dispositif anti retour sera posé en octobre 2025 afin permettre d'éviter tout risque de mortalité accidentelle d'individus.

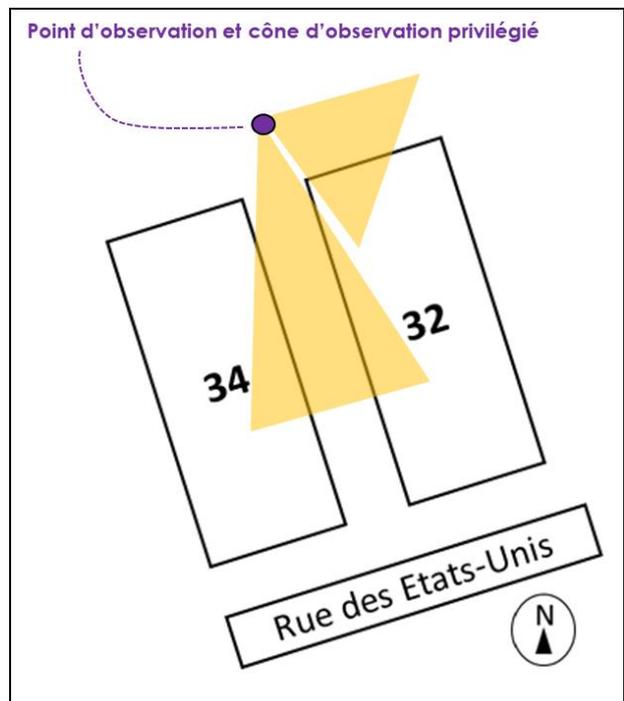
Ci-contre, schéma présentant le point d'observation retenu le 26 mai 2025 dans le cadre du diagnostic complémentaire relatif à la présence potentielle de gîte de chiroptères.

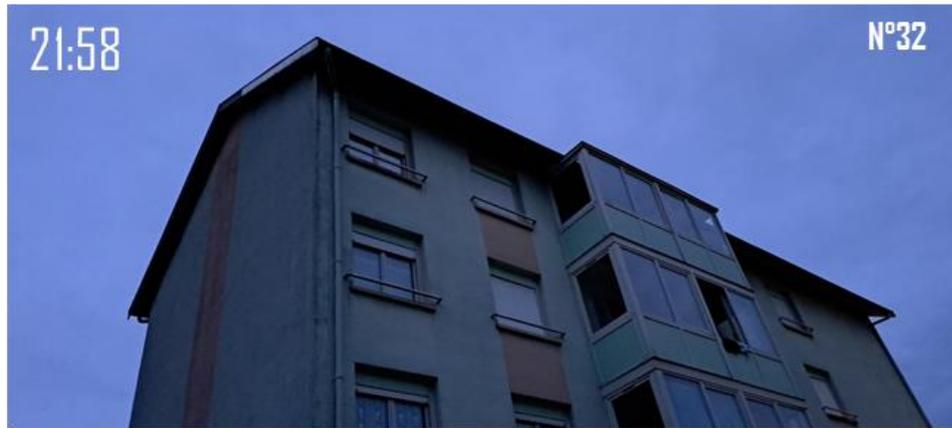
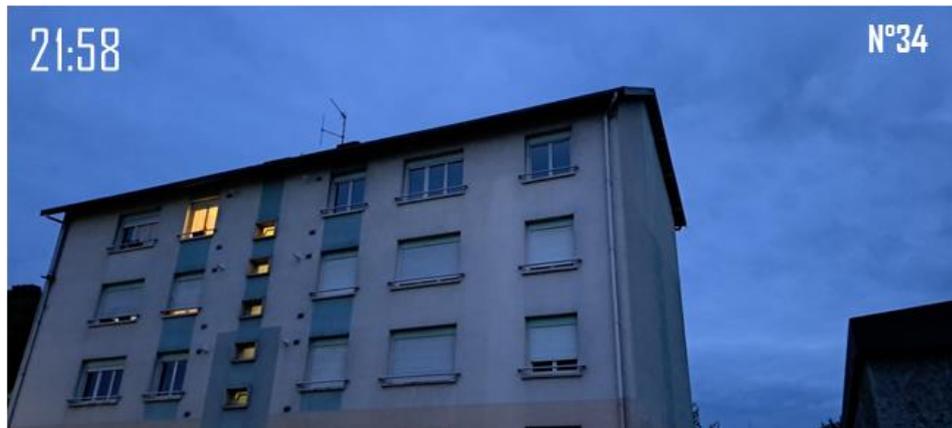
Le niveau d'activité des chauves-souris était très faible au niveau des bâtiments suivis. Un unique individu (Pipistrelle commune probable) a été observé virevoltant brièvement en façade des bâtiments.

Ci-contre, **vue des bâtiments au cours de la séance d'observation** - 26 mai 2025 - ©J. MIROIR-ME

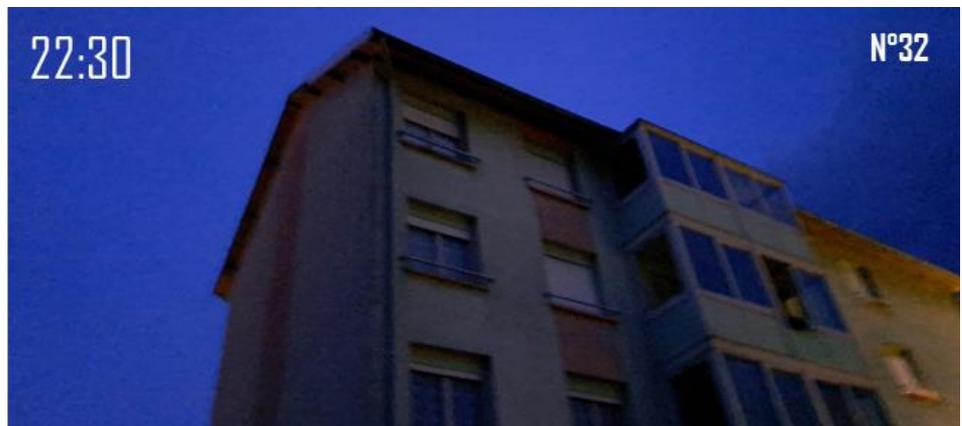
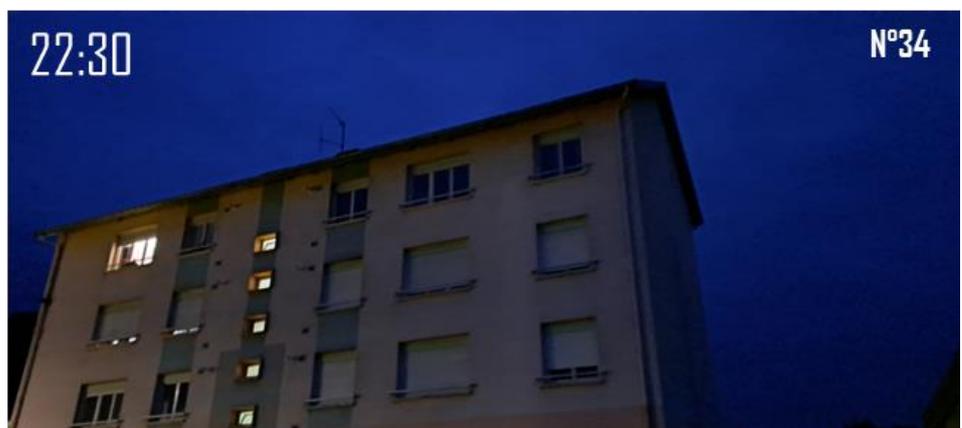
Ci-contre, **vue des bâtiments en fin de séance d'observation** - 26 mai 2025 - ©J. MIROIR-ME

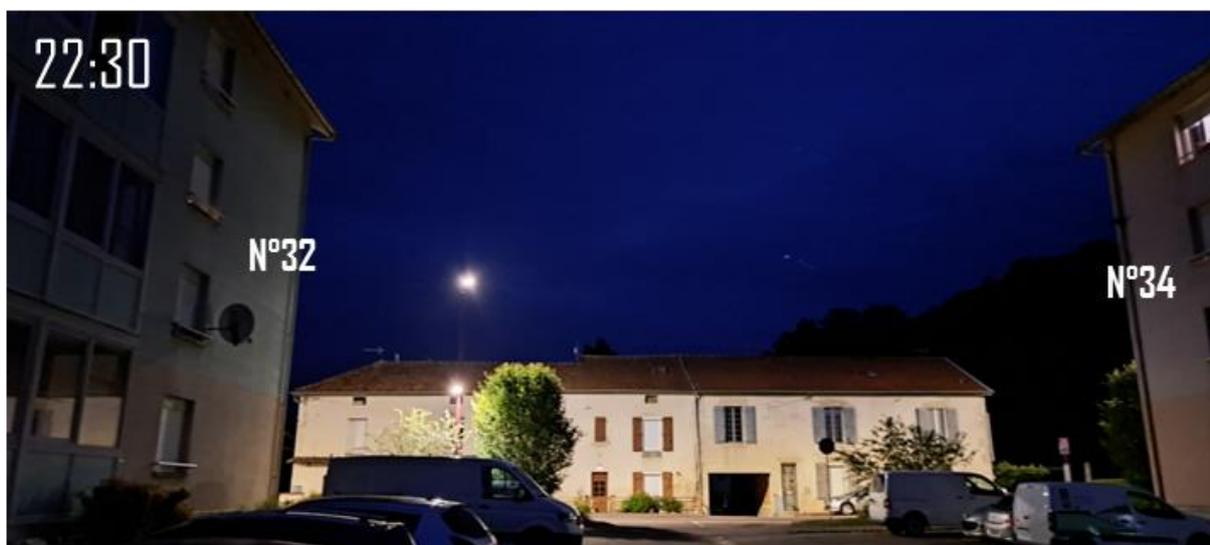
Ci-contre, **vue des bâtiments en fin de séance d'observation** - 26 mai 2025 - ©J. MIROIR-ME

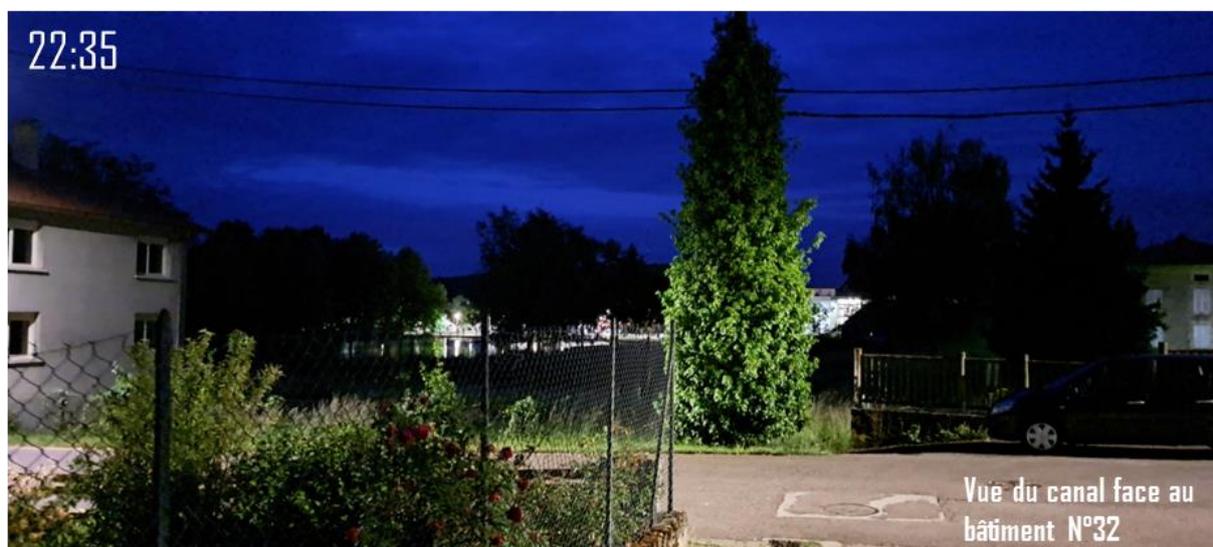
Ci-contre, **vue du canal en face du bâtiment n°32 en fin de séance d'observation. 4 à 5 individus** (Pipistrelles communes probables) **y ont été observés** - 26 mai 2025 - ©J. MIROIR-ME
