Etude naturaliste préalable visant à définir les accès et les emprises de moindre impact

Projet de réhabilitation du réseau de transport d'électricité entre le poste de Brienne et le poste de Creney – Ligne 63 000 volts Brienne-Creney – Département de l'Aube (10)

Diagnostic naturaliste : Identification des enjeux relatifs à la présence d'éléments floristiques et faunistiques remarquables au niveau des accès d'emprises de travaux

Rapport de synthèse

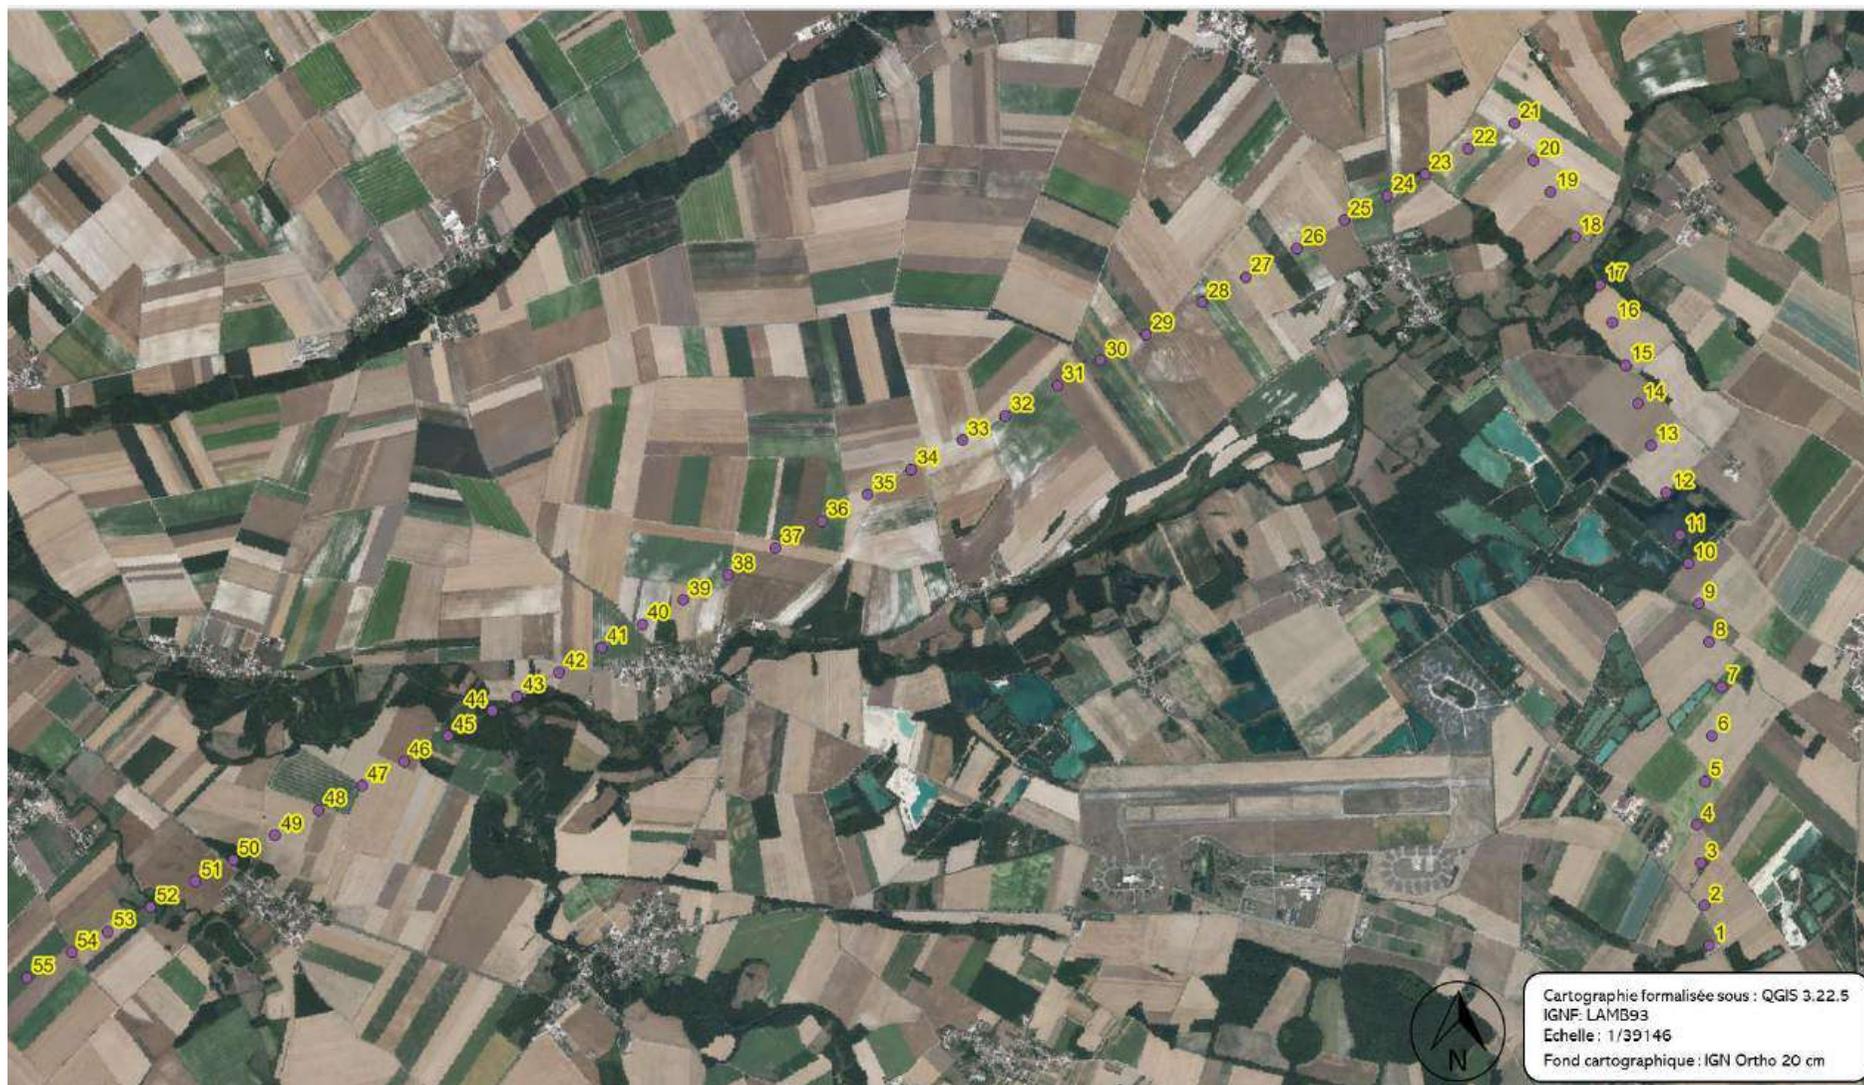
Ci-dessus, **carte de localisation des pylônes étudiés dans le cadre de cette expertise** -Planche 1 sur 3 - Fond cartographique : IGN Ortho 20 cm

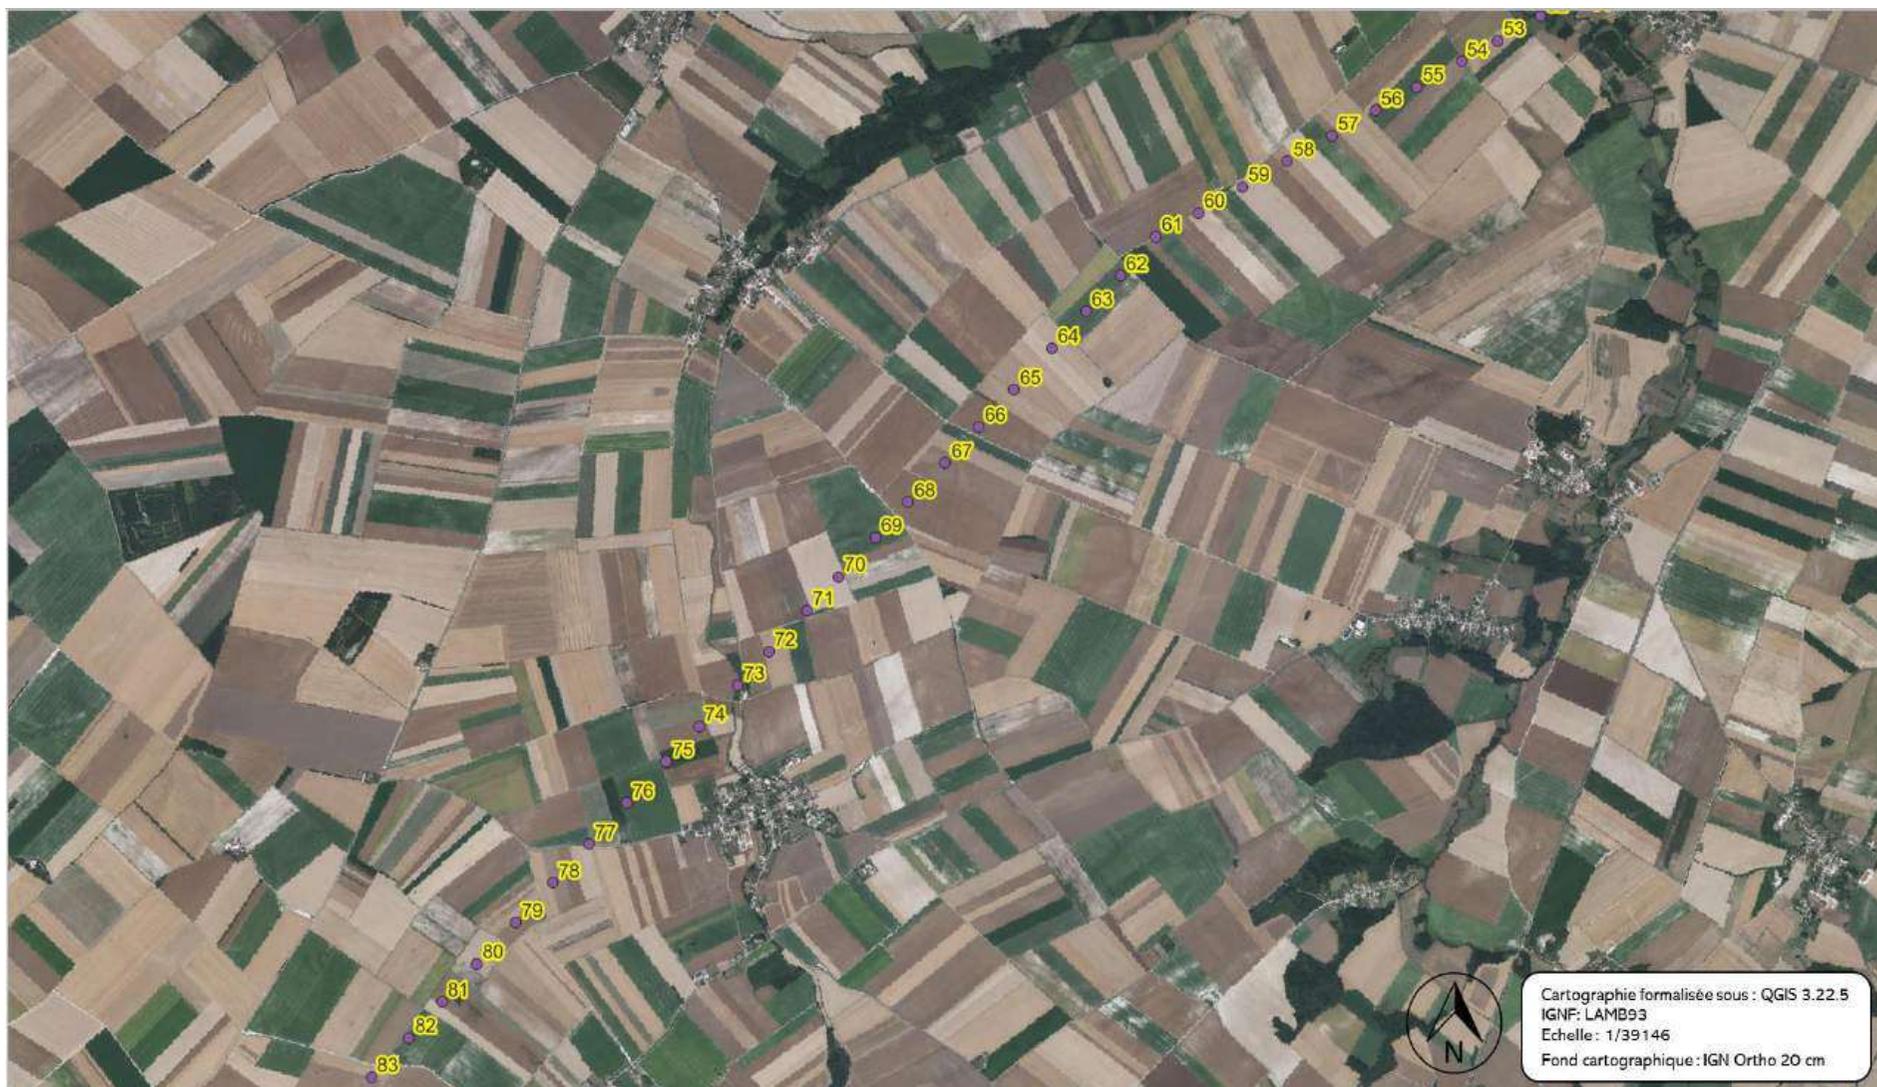
Ci-dessus, **carte de localisation des pylônes étudiés dans le cadre de cette expertise** -Planche 2 sur 3 - Fond cartographique : IGN Ortho 20 cm

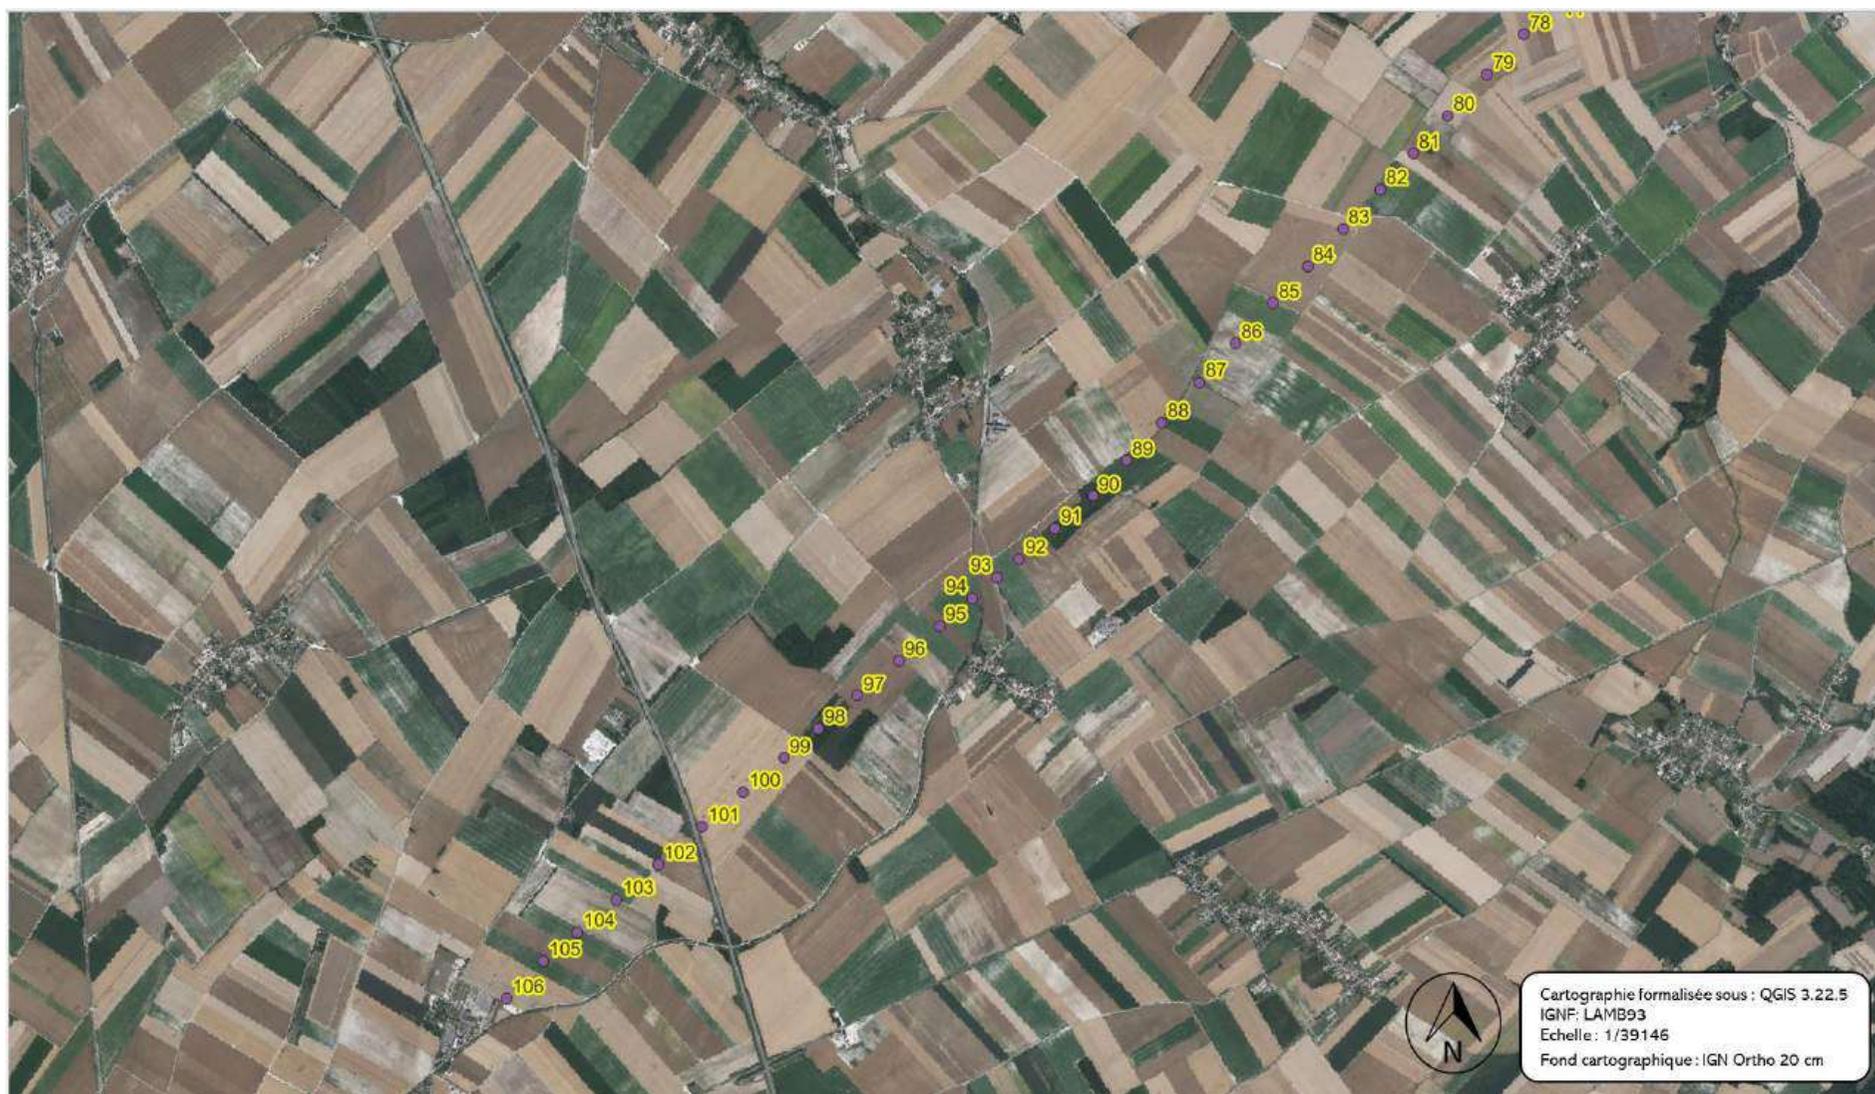
Ci-dessus, carte de localisation des pylônes étudiés dans le cadre de cette expertise -Planche 3 sur 3 - Fond cartographique : IGN Ortho 20 cm

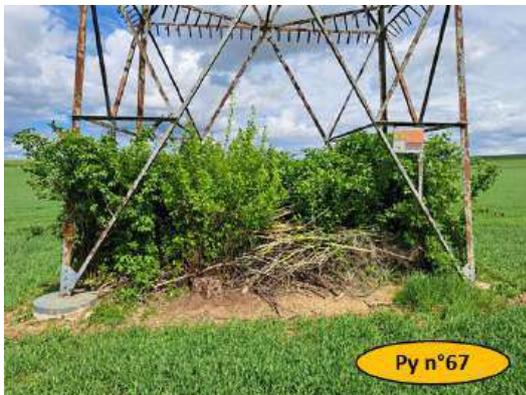
Ci-contre **exemple d'emprise de pylône hébergeant des éléments arbustifs susceptibles d'être favorables à la nidification de l'avifaune** / ci-dessous, **exemple d'emprises de pylônes inaccessibles ayant fait l'objet d'observations à distance dans différents axes** – ligne 63kV Brienne-Creney – Avril, mai et juin 2024
- ©J. MIROIR-ME

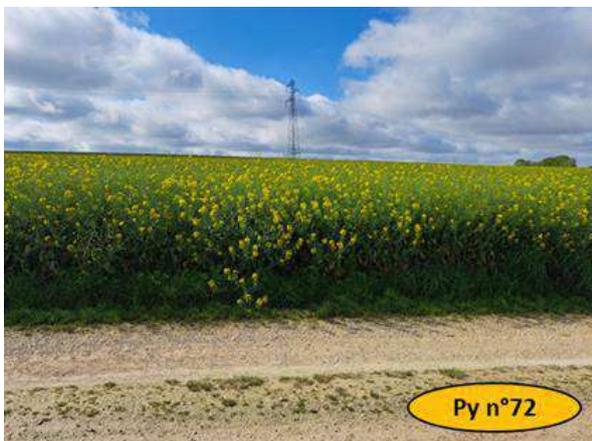
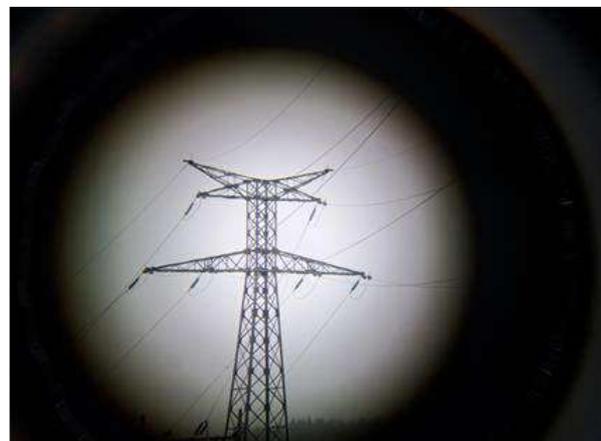
La grande majorité des emprises de pylône a fait l'objet d'un diagnostic visuel à distance ainsi qu'au sein et aux abords immédiats de l'emprise des pylônes. Le diagnostic a consisté à s'assurer de l'absence d'enjeux floristiques et faunistiques et particulièrement de nidification d'oiseaux. Les emprises inaccessibles (parcelles de colza ou ayant fait d'un traitement récent) ont fait l'objet d'une observation attentive à distance afin de s'assurer, à minima, de l'absence d'enjeu relatif à la faune.

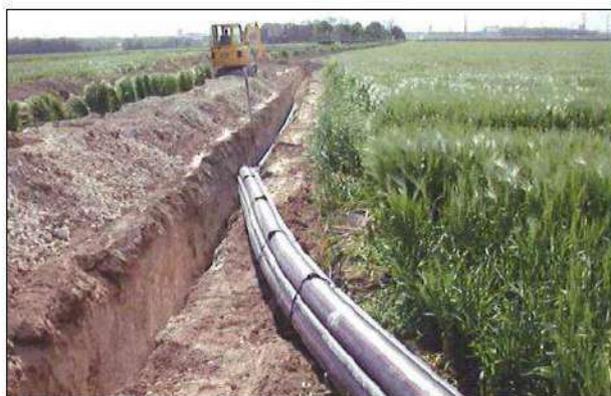
À l'issue des travaux, une bande de servitude de 2,5 m de part et d'autre de la liaison, interdit toute construction ou toute plantation d'arbre de haute tige, mais les activités agricoles restent cependant autorisées au droit de celle-ci.

Ci-contre, **Exemple de pose de câbles électriques en fourreaux PEHD au sein d'une parcelle agricoles**-© RTE

La première étape pour l'installation de câbles électriques souterrains est l'ouverture d'une tranchée d'environ 50 à 70 cm de large pour y déposer les câbles en fond de fouille, à 1,30 m minimum de profondeur. Le fond de la fouille est homogénéisé par du sable. Des tubes en Polyéthylène Expansé Haute Densité [PEHD] hébergeant les câbles sont ensuite déposés dans la tranchée après la pose d'un grillage avertisseur. Cette tranchée est remblayée progressivement à l'avancée de la dépose des fourreaux. La réfection de la chaussée ou la remise en état du sol peut débuter.

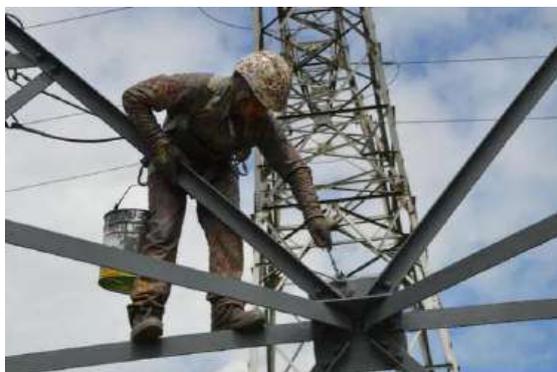
Cette opération induit 3 passages sur le pylône : Après acceptation de la qualité de la préparation de surface, il y a application de la première couche anti-corrosion et après un temps de séchage, il y a application de la couche de finition.

Cette opération consiste à appliquer un ensemble de couches de peinture sur les pylônes pour les protéger contre la corrosion. Un « système de peinture » est composé d'une couche de primaire, d'une éventuelle couche d'intermédiaire et d'une couche de finition.

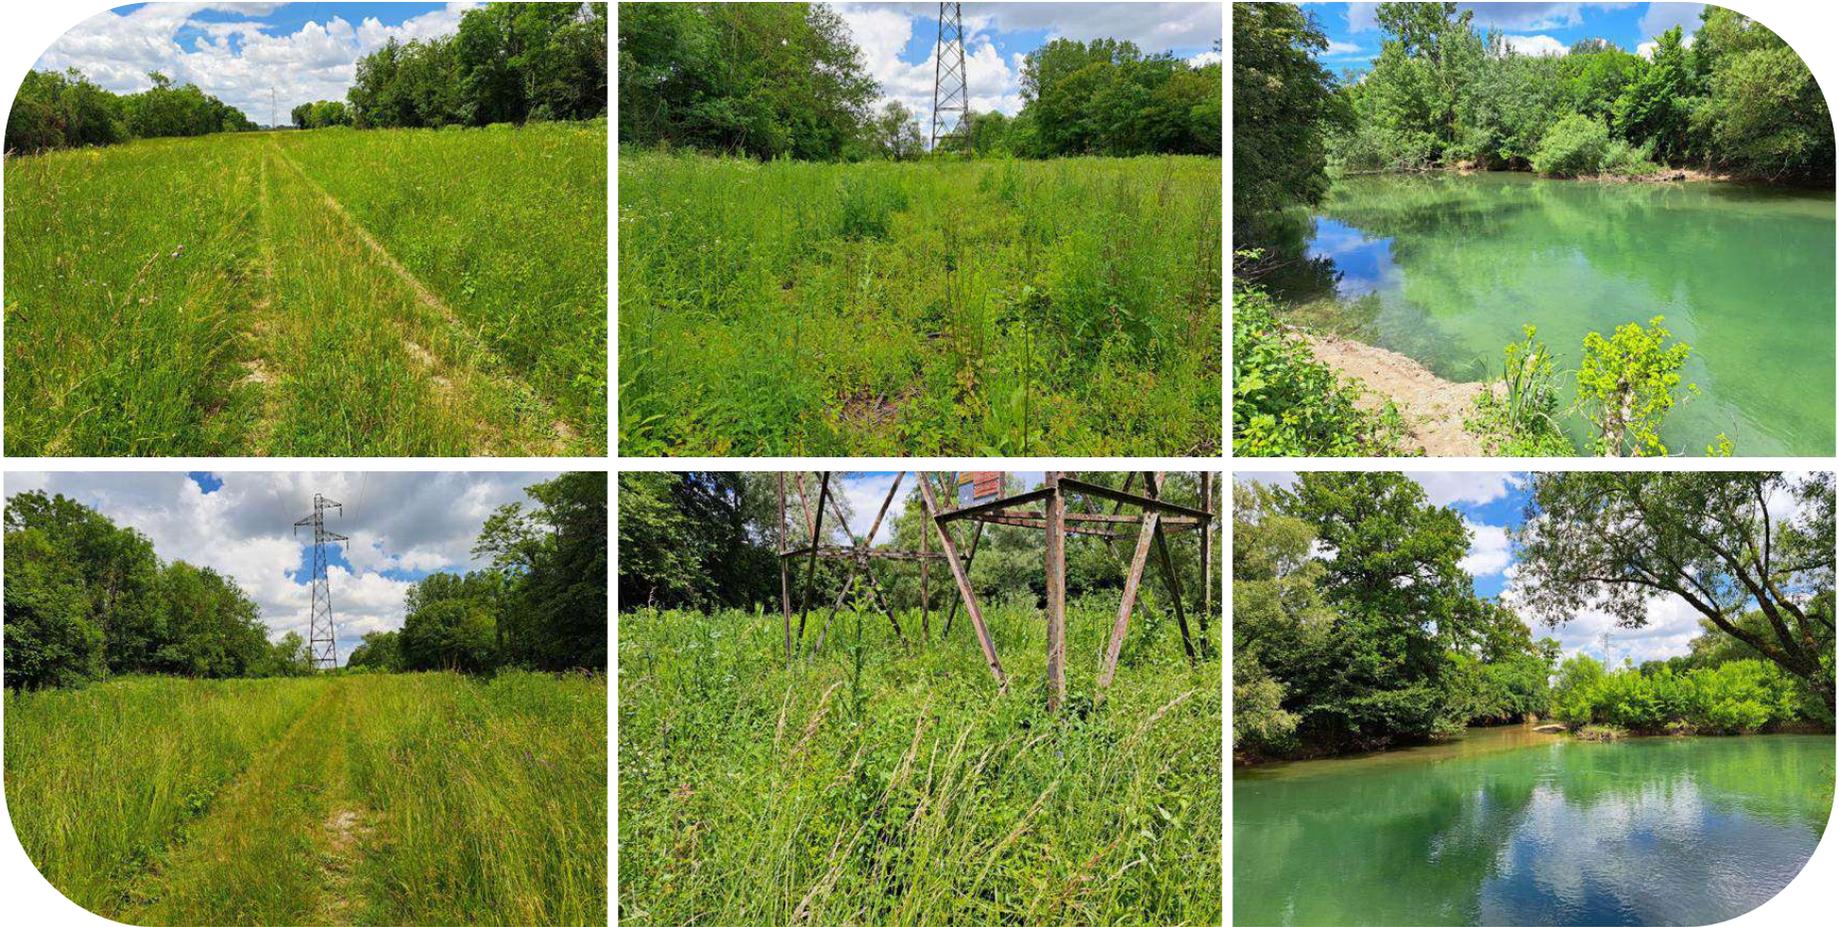
Ci-dessus, vues générales et de détail de la tranchées forestières du pylône n°44, hébergeant des communautés herbacées méso-calcoles résiduelles typiques des vallées alluviales de Champagne crayeuse, au sein du territoire communal de Molins-sur-Aube (10) – juin 2024 - ©J. MIROIR-ME 2024

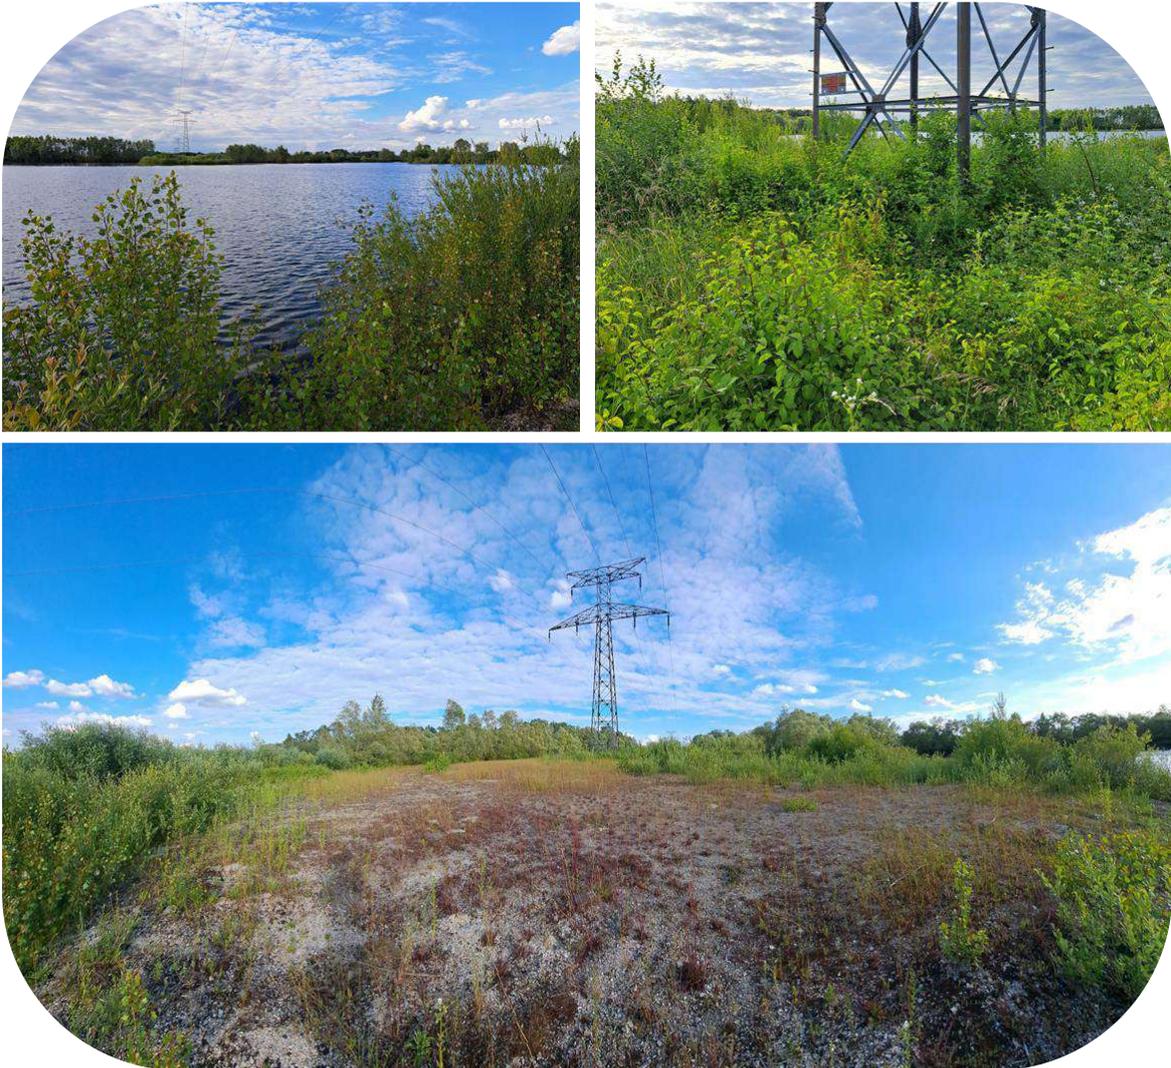
Ci-dessus, vues générales et de détail des abords du pylône n°11 hébergeant des friches graveleuses présentant différents stades de développement de la végétation – juin 2024 – Rosnay-l'Hôpital (10) - ©J. MIROIR-ME 2024

Aucune espèce d'insecte remarquable n'a été contactée dans le cadre de cette expertise entre l'étang de pêche à la carpe et l'emprise du pylône n°11.

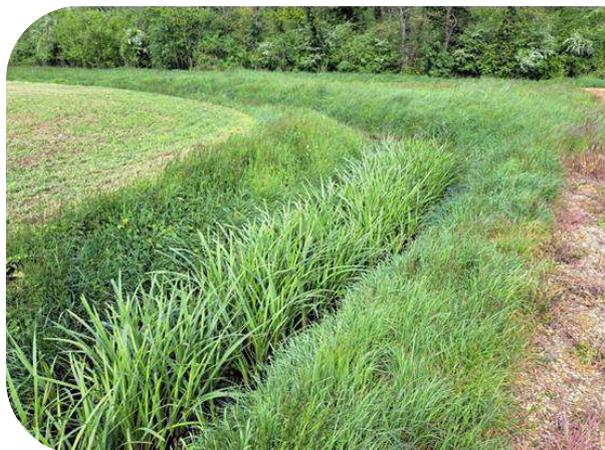
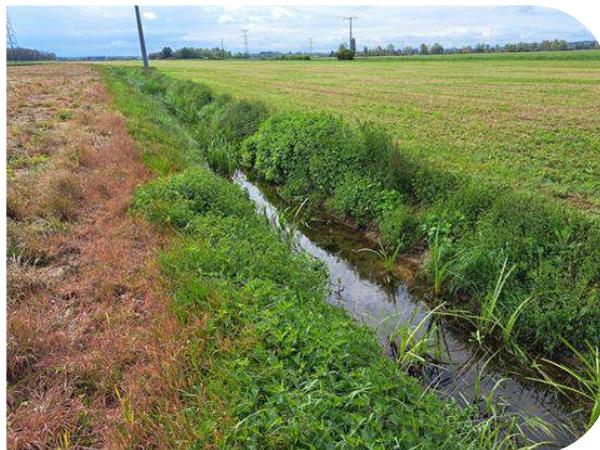
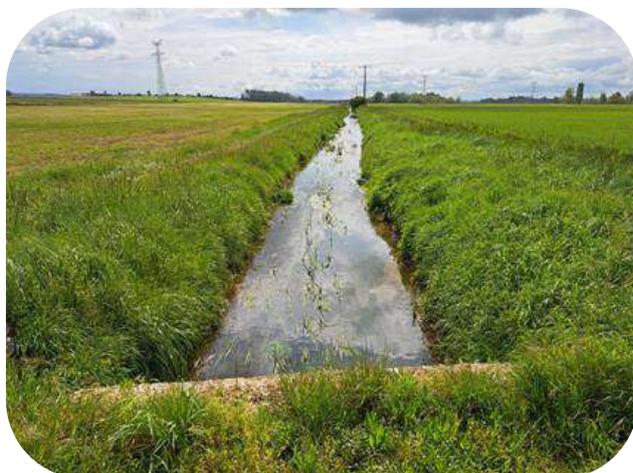
Ci-dessus et ci-contre, en haut à gauche, **fossé secondaire** et en haut à droite et en bas à gauche, **fossé 02 dit « du Chanet »** – juin 2024 – Rosnay-l'Hôpital (10) ©J. MIROIR-ME 2024

On note la présence de fossé et de cours d'eau rectifiés dans la vallée du Longsols et dans la Plaine de Brienne en marge des accès aux pylônes n°7, n°8, n°9, n°23, n°73. Des précautions doivent être prise afin de ne pas affecter l'écoulement des eaux ou la qualité de l'eau. A cet égard les dispositions relatives à la prévention des risques de pollution accidentelle, de gestion des déchets et de précaution par rapport à la stabilité des berges (retrait de 5 m requis en cas de circulation ou d'évolution de véhicules lourds de chantier.

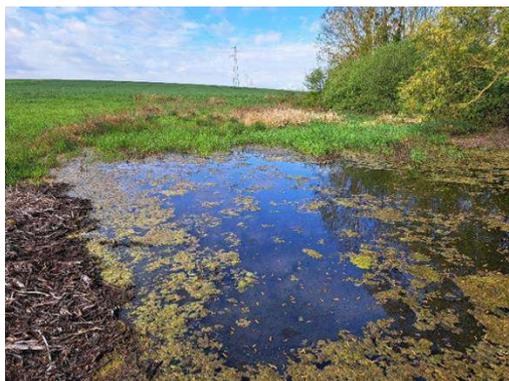
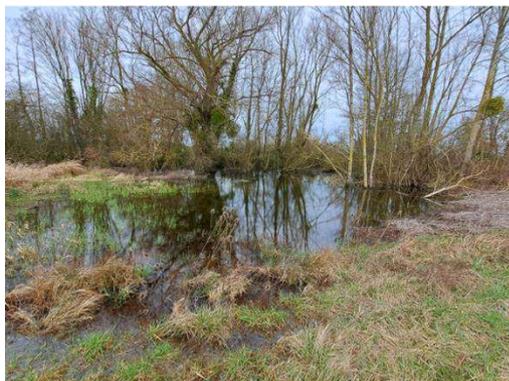
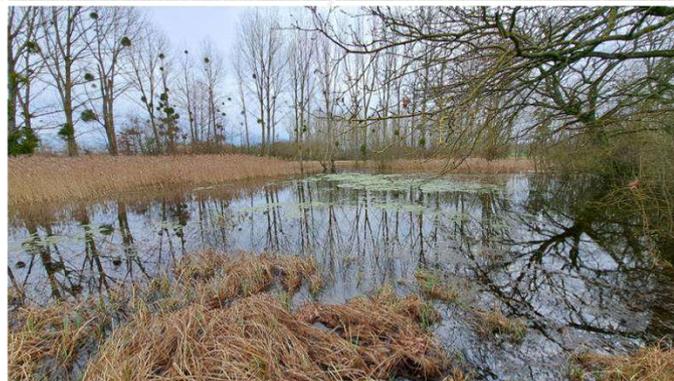
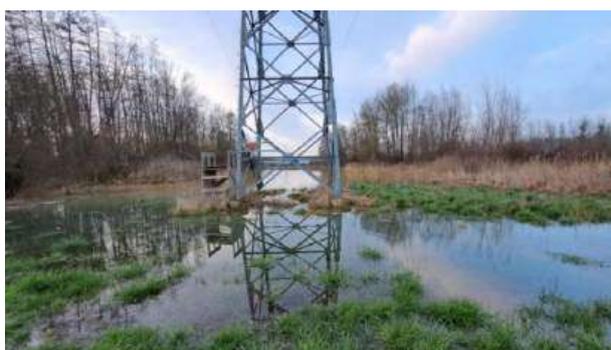
Ci-dessus, vues de l'emprise du pylône n°17 le 28 février 2024 lors d'une crue de la Voire -©J. MIROIR-ME

Ci-dessus, vues des nappes d'eau résiduelles et du plan d'eau présents aux alentours du pylône n°52 – avril 2024 - ©J. MIROIR-ME

Ces situations s'observent principalement dans les vallées de l'Auzon, de la Voire et de l'Aube aux alentours des pylônes n°17, 52, 50 et 48 à 46. Ces nappes d'eau résiduelles sont susceptibles d'héberger périodiquement des amphibiens ou des oiseaux d'eaux notamment en transit migratoires (Sarcelle d'hiver, Canard colvert, chipeau et souchet, Bécassine des marais, Vanneau huppé...). Outre les contraintes d'ordre technique, ces espaces ont été pris en compte, dans la mesure du possible, dans le cadre de l'ajustement du tracé des pistes. Par ailleurs, à l'instar des fossés et cours d'eau, des précautions doivent être prise afin de ne pas affecter l'intégrité des nappes d'eau présentant des enjeux pour la faune ainsi que la qualité de l'eau. A cet égard les dispositions relatives à la prévention des risques de pollution accidentelle, de gestion des déchets et de précaution par rapport à la circulation ou à l'évolution des véhicules doivent être rigoureusement appliquées dans le cadre des travaux.

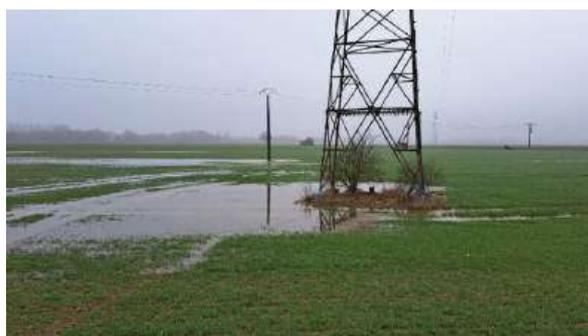
Ci-contre, vue globale de l'emprise du pylône n°50 entourée par des nappes d'eau résiduelles en lien avec les cumuls de précipitations de la fin du mois de février. Prise de vue du 28 février 2024 - ©J. MIROIR-ME

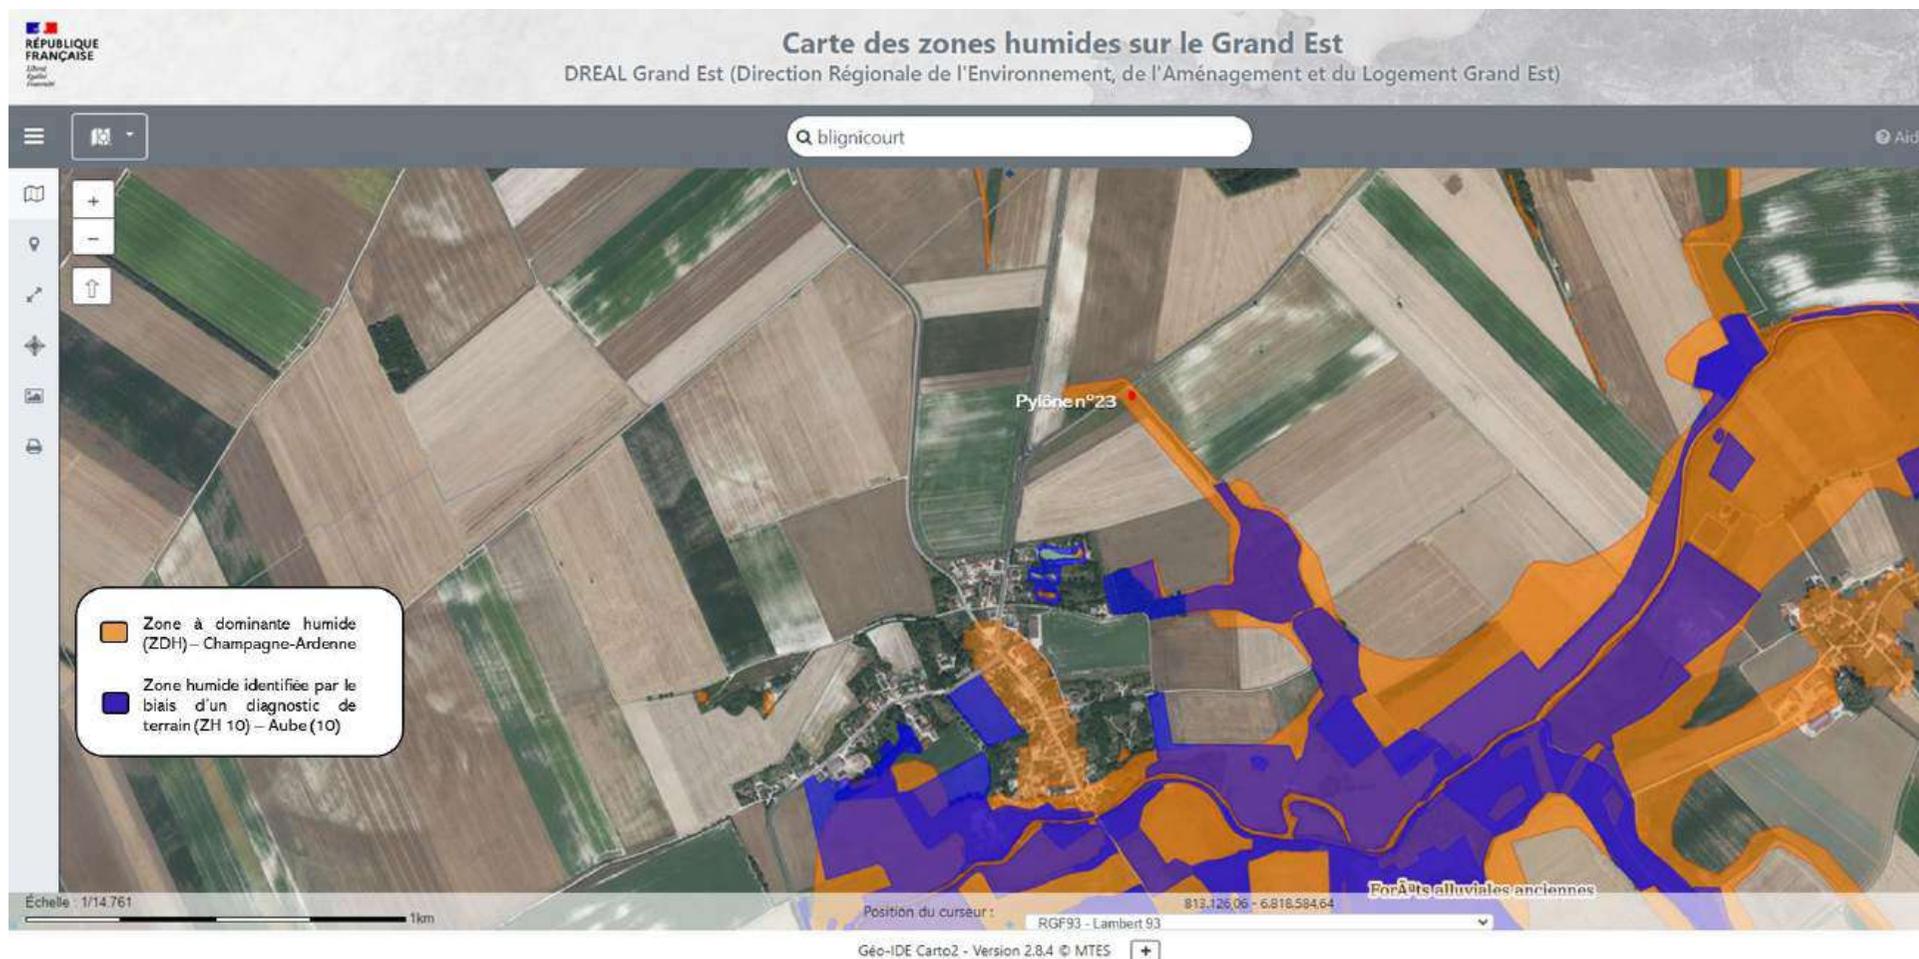
Ci-dessus, **carte de localisation des emprises de pylônes électriques de la ligne 63 KV – Creney-Brienne situés au sein d’enveloppes de zones humides effectives / zones humides « Loi sur l’Eau »** (figuré bleu) ou de **zones humides potentielle / zone à dominante humide - ZDH** (figuré jaune) mises à disposition par les services de l’Etat. **Carte 2 sur 6** - Fond cartographique : ©DREAL Grand Est⁵ - Site consulté le 13 mars 2024

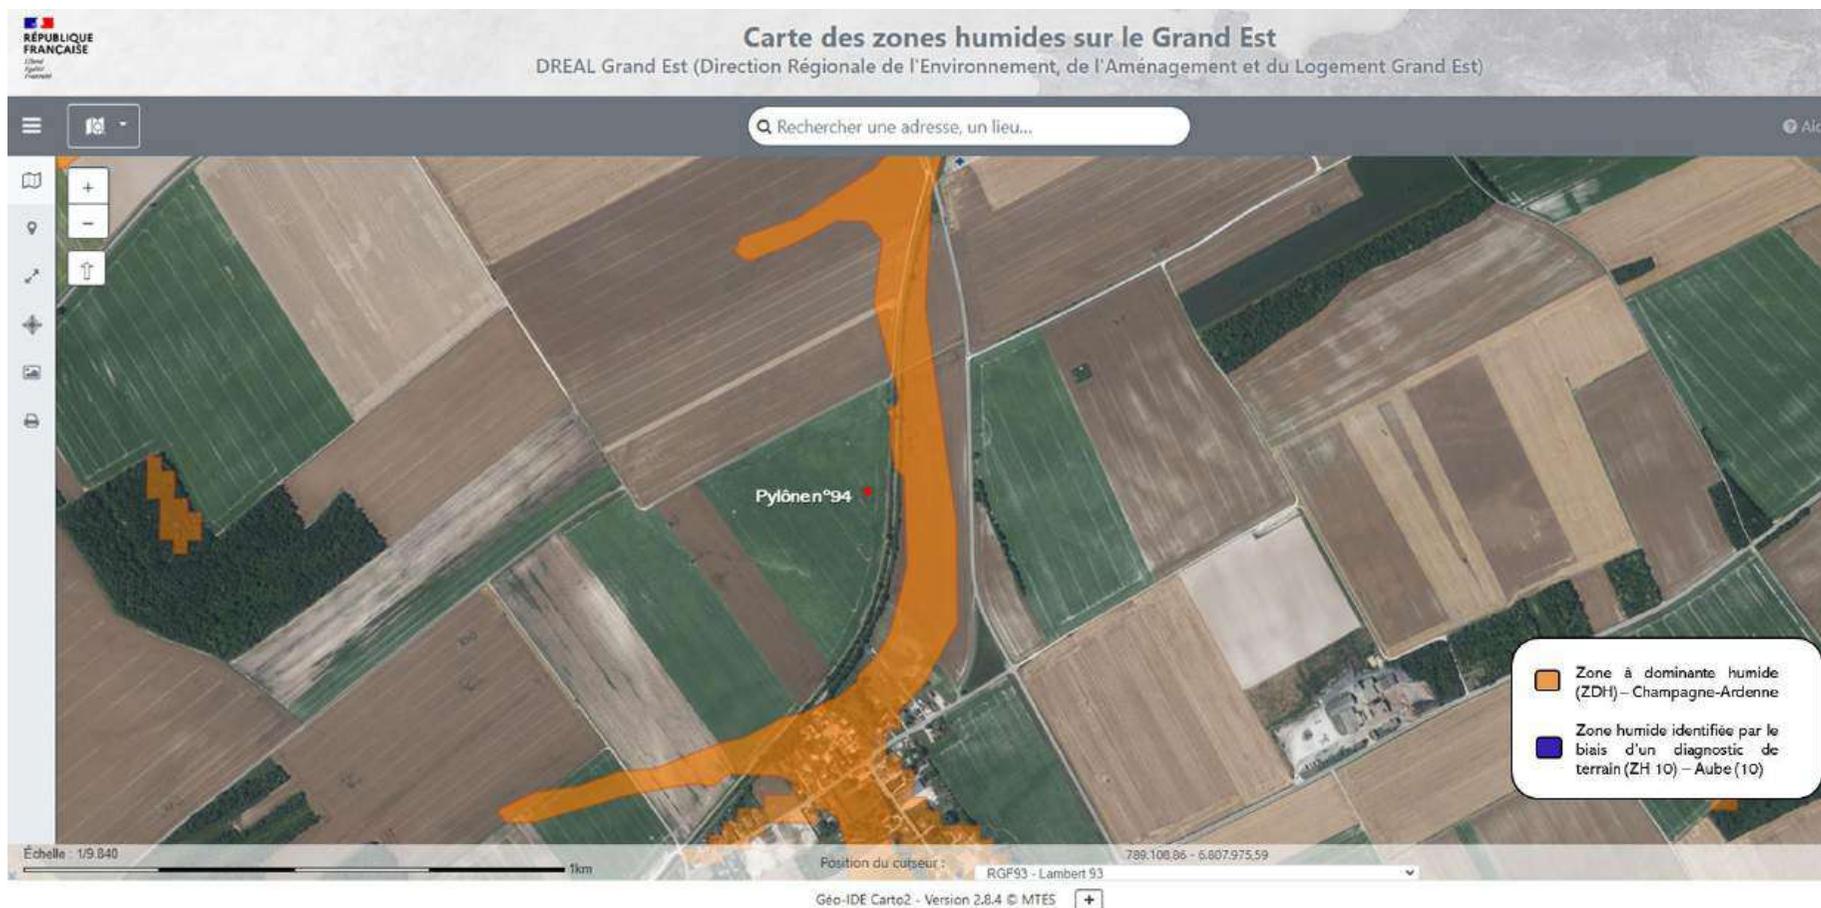
Ci-dessus, carte de localisation des emprises de pylônes électriques de la ligne 63 KV – Creney-Brienne situés au sein d'enveloppes de zones humides effectives / zones humides « Loi sur l'Eau » (figuré bleu) ou de zones humides potentielle / zone à dominante humide - ZDH (figuré jaune) mises à disposition par les services de l'Etat. Carte 6 sur 6 -Fond cartographique : ©DREAL Grand Est⁹ - Site consulté le 13 mars 2024

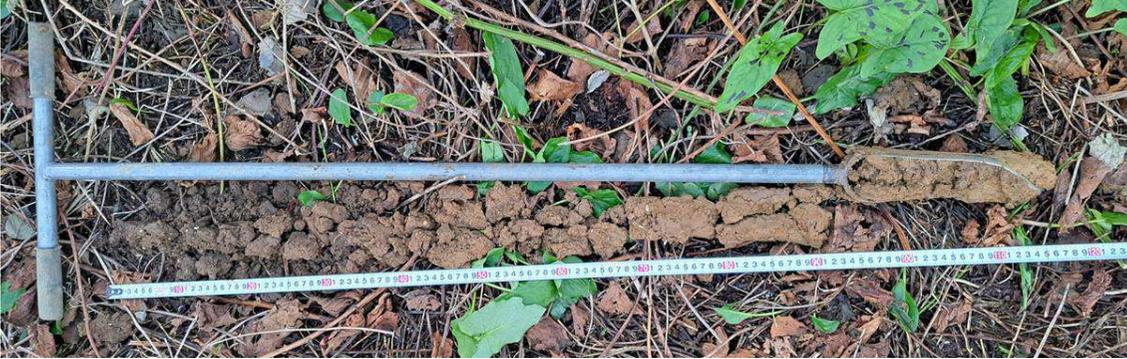
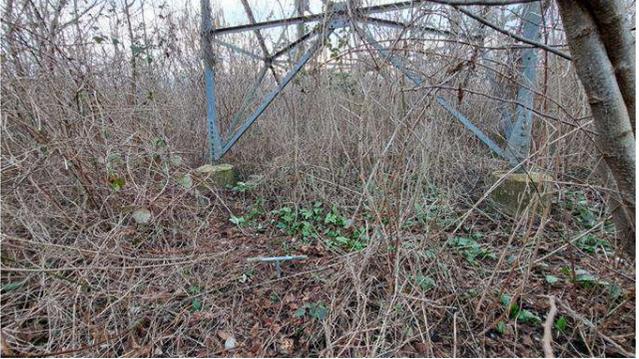
Relevé effectué aux abords du pylône n°16		Coordonnées GPS	N 48°27.324' E 004°31.292'	GPS + Glonass	
28 février 2024				Précision : 3 m	
Contexte					
Parcelle cultivée					
Relevé pédologique			Analyse de la flore et des communautés végétales		
Réalisation d'un sondage pédologique	OUI		Présence d'espèces végétales et ou de communautés de zone humide (critères de définition et de délimitation des zones humides)	NON	
<p>0 à 19 cm : Horizon argilo-limoneux brun hébergeant quelques cailloutis. 20 à 41 cm : Horizon argilo-sableux brun ocre à jaunâtre hébergeant quelques cailloutis. 42 à 90 cm : Horizon sablo-argileux à argilo-sableux ocre/jaunâtre présentant des taches/passées rouilles peu distinctes et diffuses à partir de 60 cm et hébergeant de rares cailloutis. 91 à 105 cm : Horizon argilo-sableux brun à ocre présentant des taches/passées rouilles et des passée blanchâtres (crayeuses).</p>			Parcelle cultivée labourée – végétation herbacée nitrocline spontanée en marge de l'emprise du pylône : <i>Anisantha sterilis</i> , <i>Galium aparine</i> , <i>Cynoglossum germanicum</i> , <i>Arum maculatum</i> , <i>Daucus carota</i> , <i>Rumex crispus</i> . On note aussi la présence de quelques pieds de Sureau noir (<i>Sambucus nigra</i>) et de Cornouillers sanguins (<i>Cornus sanguinea</i>).

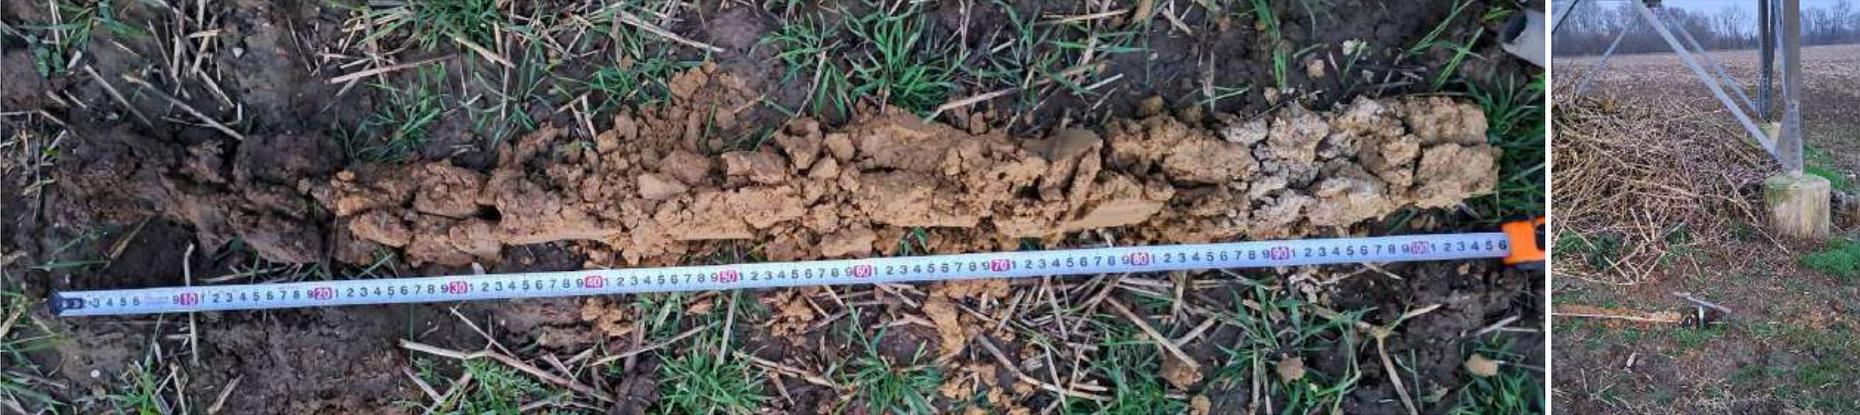
Relevé effectué aux abords du pylône n°17 28 février 2024		Coordonnées GPS	N 48°27.470' E 004°31.265'	GPS + Gionass
Contexte		Précision : 3 m		
Vallée de la Voire (lit majeur – zone d'expansion des crues annuelles)				
Relevé pédologique		Analyse de la flore et des communautés végétales		
Réalisation d'un sondage pédologique	NON	Présence d'espèces végétales et ou de communautés de zone humide (critères de définition et de délimitation des zones humides)	NON	
Non réalisé car la zone hébergeant le pylône était inondée le 28 février 2024		Délaissé entouré par un couvert herbacé graminéen hébergeant de manière marginale quelque Roseaux communs (<i>Phragmites australis</i>).		
Résultat du relevé pédologique				
Conclusion générale relative à ce relevé :

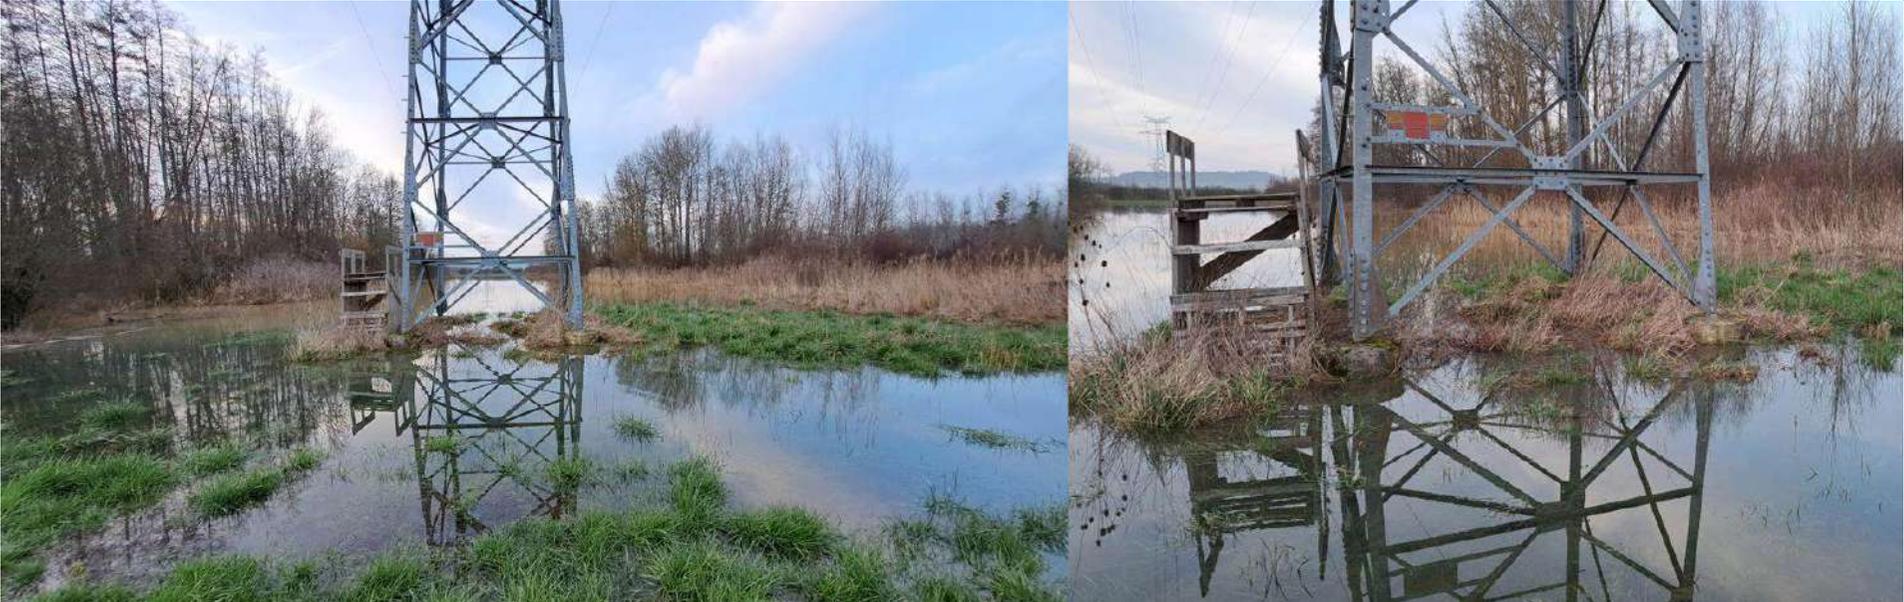
Ci-dessus, vues de l'emprise du pylône n°17 le 28 février 2024 lors d'une crue de la Voire ©J. MIROIR-ME

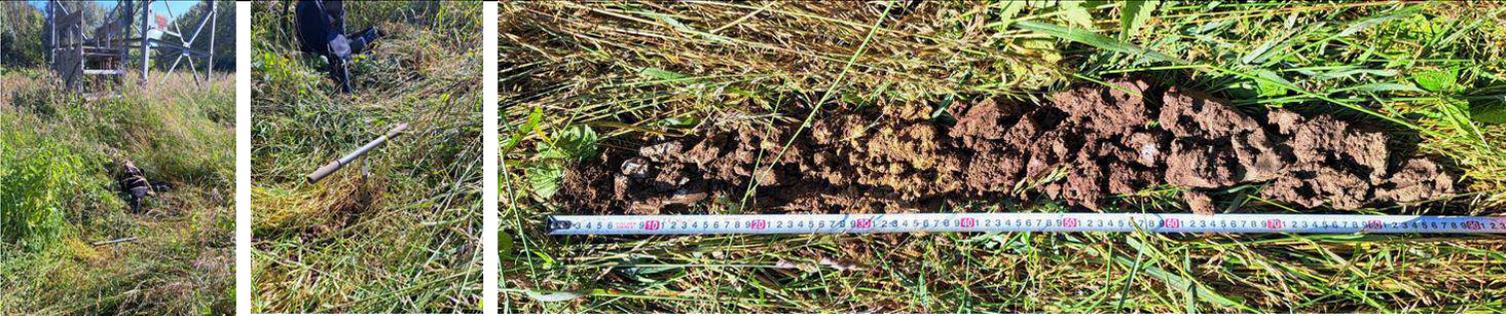
Relevé effectué aux abords du pylône n°18		Coordonnées GPS	N 48°27.679' E 004°31.175'	GPS + Glonass
28 février 2024				
Contexte		Parcelle cultivée en marge de la zone d'expansion des crues de la Voire		
Relevé pédologique		Analyse de la flore et des communautés végétales		
Réalisation d'un sondage pédologique	OUI	Présence d'espèces végétales et ou de communautés de zone humide (critères de définition et de délimitation des zones humides)		NON
<p>0 à 40 cm : Horizon argilo-sableux brun ocre hébergeant des granules crayeux et cailloutis.</p> <p>41 à 70 cm : Horizon argilo-sableux brun ocre présentant des taches/passées rouilles peu distinctes et diffuses et hébergeant de rares cailloutis.</p> <p>71 à 80 cm : Horizon argilo-sableux brun clair à ocre présentant des taches/passées rouilles plus ou moins distinctes et hébergeant quelques cailloutis.</p>		Parcelle cultivée labourée – végétation herbacée nitrocline spontanée en marge de l'emprise du pylône : <i>Anisantha sterilis</i> , <i>Galium aparine</i> , <i>Veronica persica</i> , <i>Stellaria media</i> , <i>Chaerophyllum temulum</i> , <i>Urtica dioica</i> .

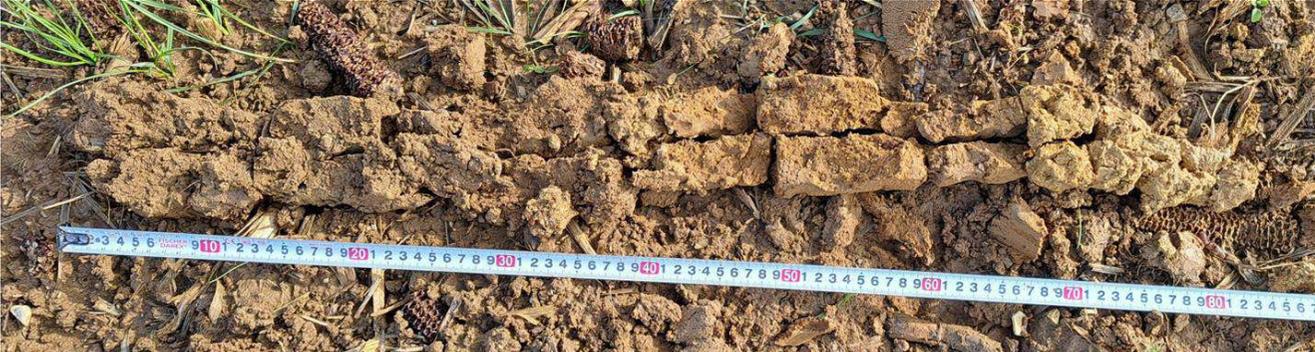
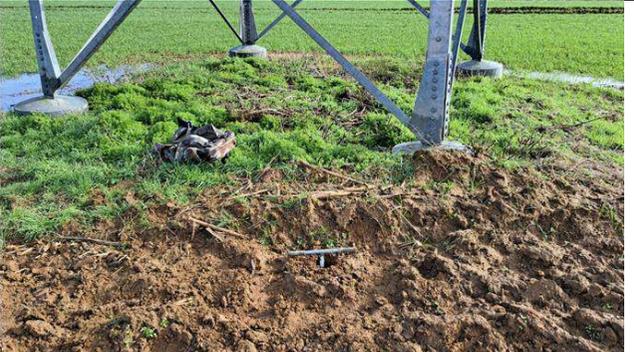
Relevé effectué aux abords du pylône n°23		Coordonnées GPS	N 48°28.030' E 004°30.378'	GPS + Glonass
28 février 2024				Précision : 3 m
Contexte				
Pylône implanté au sein d'une bande enherbée localisée en marge d'un fossé qui draine les parcelles adjacentes.				
Relevé pédologique		Analyse de la flore et des communautés végétales		
Réalisation d'un sondage pédologique	OUI	Présence d'espèces végétales et ou de communautés de zone humide (critères de définition et de délimitation des zones humides)		NON
<p>0 à 30 cm : Horizon argilo-limoneux brun ocre hébergeant des cailloutis épars et présentant de rares taches rouilles peu distinctes.</p> <p>31 à 36 cm : Horizon argilo-limoneux brun clair hébergeant des cailloutis épars et présentant de rares taches rouilles peu distinctes.</p> <p>37 à 87 cm : Horizon argilo-sableux brun ocre présentant des taches/passées rouilles peu distinctes et diffuses et hébergeant de rares cailloutis.</p> <p>88 à 116 cm : Horizon argilo-sableux brun ocre présentant des taches/passées rouilles peu distinctes et diffuses et hébergeant de très nombreux graviers anguleux hétérométriques.</p> <p>117 à 120 cm : Horizon argilo-sableux brun ocre présentant des taches/passées rouilles peu distinctes et diffuses et hébergeant des amalgames denses de cailloutis et graviers anguleux hétérométriques.</p>		<p>Jachère – végétation herbacée nitrocline spontanée en marge de l'emprise du pylône : <i>Anisantha sterilis</i>, <i>Arum maculatum</i>, <i>Dactylis glomerata</i>. On note aussi la présence de turions de ronce (<i>Rubus grp. fruticosus</i>) et de quelques pieds de Sureau noir (<i>Sambucus nigra</i>) et de Cornouillers sanguins (<i>Cornus sanguinea</i>).</p>
