Etude naturaliste préalable visant à définir les accès et les emprises de moindre impact

Projet de réhabilitation du réseau de transport d'électricité entre le poste de Brienne et le poste de Creney – Ligne 63 000 volts Brienne-Creney – Département de l'Aube (10)

Diagnostic naturaliste : Identification des enjeux relatifs à la présence d'éléments floristiques et faunistiques remarquables au niveau des accès d'emprises de travaux

Rapport de synthèse

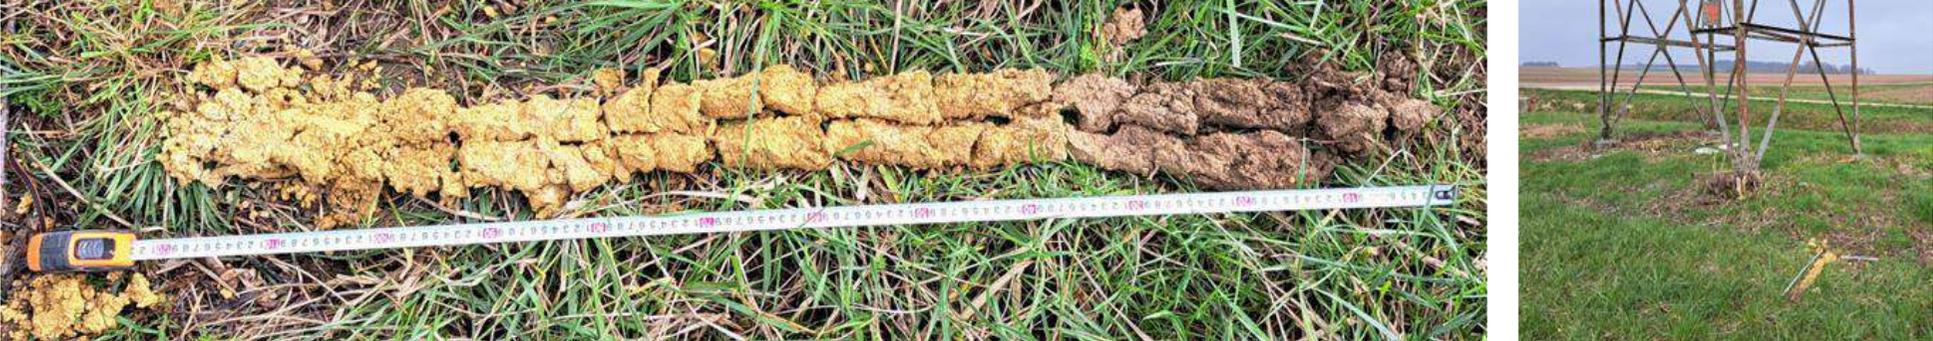
Relevé effectué aux abords du pylône n°42 28 février 2024		Coordonnées GPS	N 48°26.719' E 004°22.535'	GPS + Glonass
Contexte				Précision : 3 m
Parcelle cultivée				
Relevé pédologique		Analyse de la flore et des communautés végétales		
Réalisation d'un sondage pédologique	OUI	Présence d'espèces végétales et ou de communautés de zone humide (critères de définition et de délimitation des zones humides)	NON	
<p>0 à 28 cm : Horizon argilo-limoneux (à fraction sableuse faible par passées) brun foncé hébergeant des graviers alluviaux, de petites sections, rares et diffus.</p> <p>29 à 80 cm : Horizon argilo-sableux brun clair présentant des taches rouilles peu distinctes et diffuses et riche en graviers alluviaux.</p> <p>81 à 99 cm : Horizon argilo-sableux brun clair riche en graviers alluviaux.</p> <p>(Refus de tarière à environ 100 cm).</p>		Parcelle cultivée / céréales – végétation herbacée nitrocline spontanée en marge de l'emprise du pylône : <i>Anisantha sterilis</i> , <i>Silene latifolia alba</i> , <i>Arum maculatum</i> . On note aussi la présence de pieds de Prunelliers (<i>Prunus spinosa</i>) et de Cornouiller sanguin (<i>Cornus sanguinea</i>).

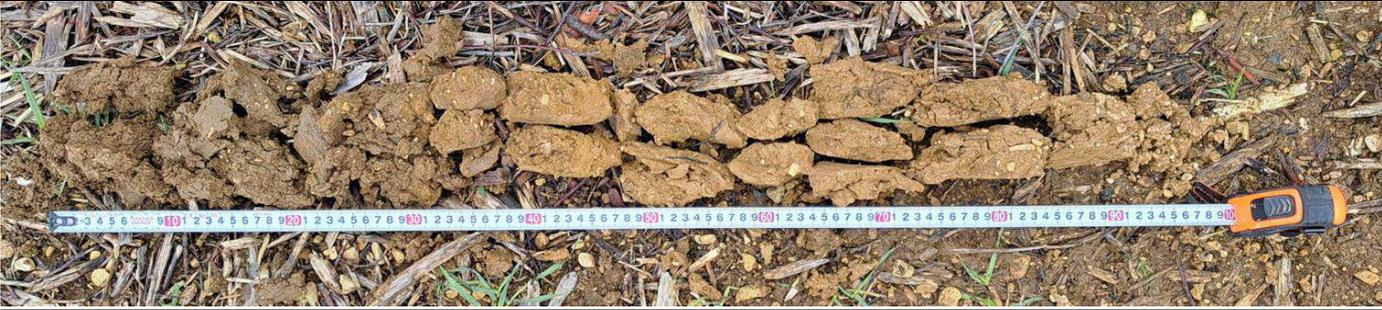
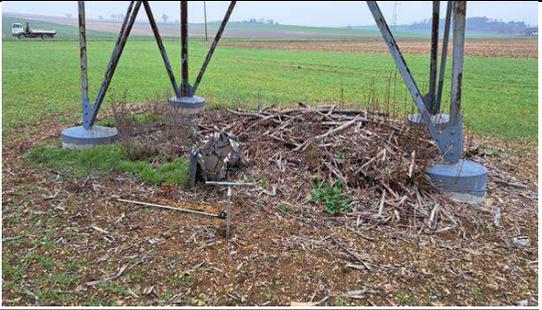
Relevé effectué aux abords du pylône n°43 28 février 2024		Coordonnées GPS	N 48°26.719' E 004°22.535'	GPS + Glonass
Contexte				Précision : 3 m
Délaiissé situé en marge de la vallée de la Voire et à proximité d'une ancienne carrière d'extraction de granulats alluvionnaire (en eau)				
Relevé pédologique		Analyse de la flore et des communautés végétales		
Réalisation d'un sondage pédologique	OUI	Présence d'espèces végétales et ou de communautés de zone humide (critères de définition et de délimitation des zones humides)		NON
0 à 35 cm : Horizon argilo-limoneux (à fraction sableuse faible) brun foncé hébergeant des graviers alluviaux, de petites et moyennes sections, rares et diffus. 36 à 100 cm : Horizon argilo-sableux (à fraction limoneuse faible) brun clair hébergeant des graviers alluviaux, de petites et moyennes sections, rares et diffus. (Refus de tarière à environ 100 cm).		Délaiissé herbacé en marge de chemin de desserte agricole – végétation herbacée méso-nitrocline spontanée : <i>Poa annua</i> , <i>Dactylis glomerata</i> et <i>Galium aparine</i> . On note aussi la présence de quelques turions de ronce (<i>Rubus grp. fruticosus</i>).

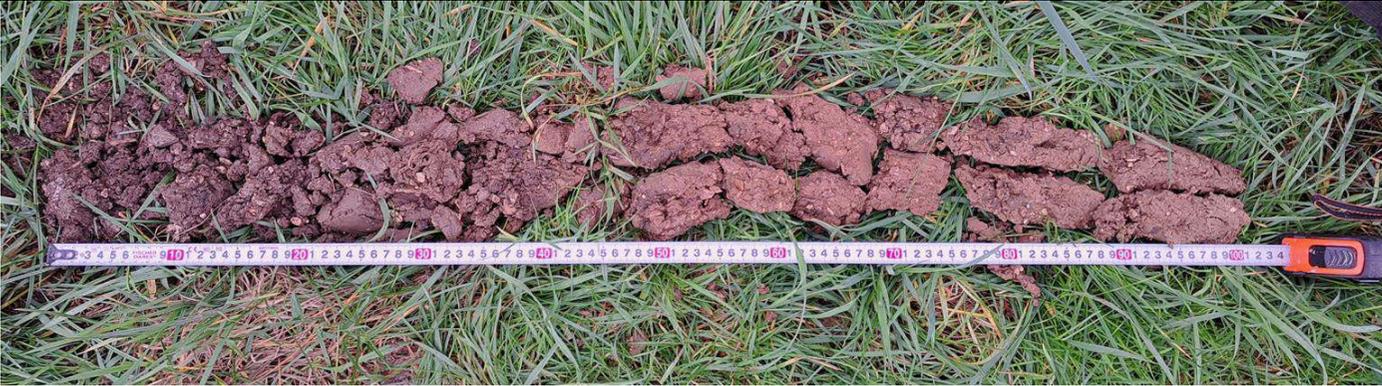
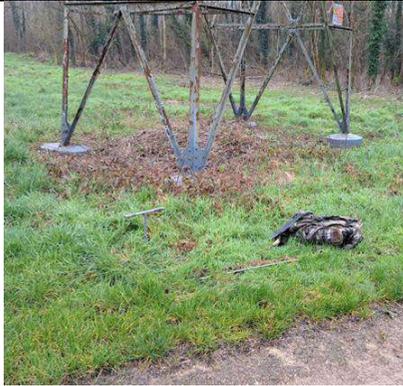
Relevé effectué aux abords du pylône n°44 21 février 2024		Coordonnées GPS	N 48°26.683' E 004°24.374'	GPS + Glonass
Contexte				Précision : 3 m
Tranchée forestière au sein cordon arbustif rivulaire de l'Aube – zone de confluence de l'Aube et de la Voire.				
Relevé pédologique		Analyse de la flore et des communautés végétales		
Réalisation d'un sondage pédologique	OUI	Présence d'espèces végétales et ou de communautés de zone humide (critères de définition et de délimitation des zones humides)		NON
0 à 40 cm : Horizon argilo-limoneux brun riche en granules crayeux. 41 à 50 cm : Horizon argilo-limoneux brun riche en granules crayeux associés à quelques petits graviers alluviaux. 51 à 65 cm : Horizon sablo-limoneux brun jaunâtre riche en graviers hétérométriques. 66 à 90 cm : Horizon sablo-limoneux brun jaunâtre riche en graviers alluviaux de grandes tailles.		Il s'agit d'une communauté herbacée secondaire méso-nitrocline : <i>Barbarea vulgaris</i> , <i>Cirsium vulgare</i> , <i>Dipsacus fullonum</i> , <i>Anisantha sterilis</i> , <i>Symphytum officinale</i> , <i>Epilobium parviflorum</i> et <i>Arctium lappae</i> , <i>Erigeron annuus</i> . Deux espèces identifiées dans le cadre de ce relevé figurent sur la liste des espèces indicatrices de zones humide de l'arrêté du 24 juin 2008 précisant les critères de définition et de délimitation des zones humides en application des articles L. 214-7-1 et R. 211-108 du code de l'environnement. Toutefois, leur présence est ponctuelle et ces espèces s'observent fréquemment en contexte nitrocline à nitrophile en dehors de zones humides.

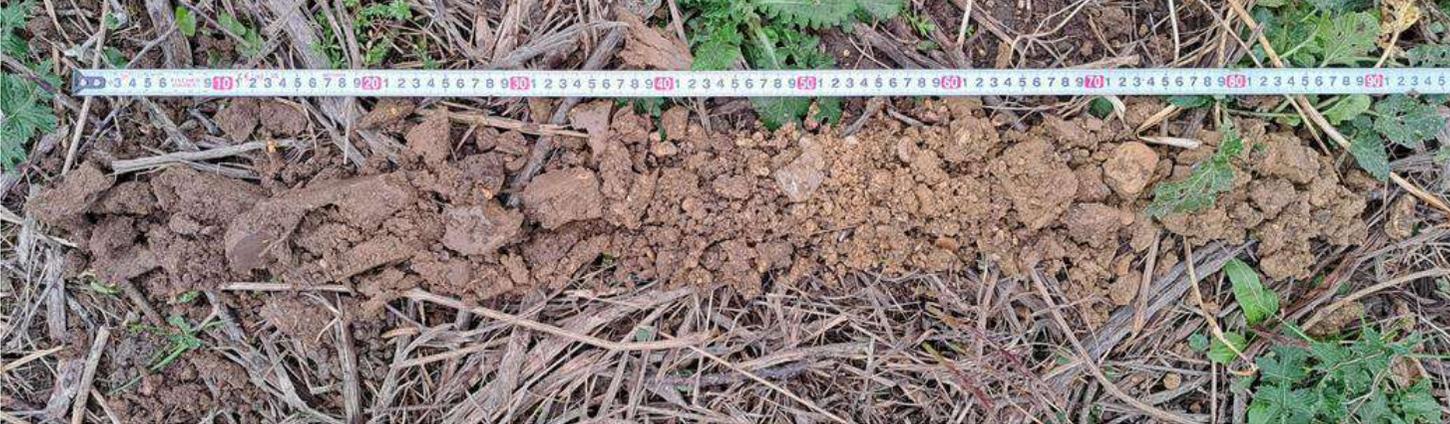
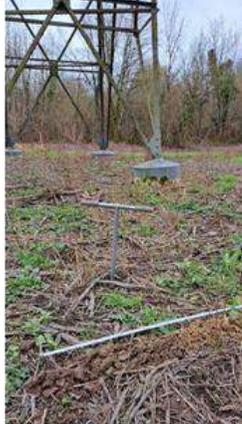
Relevé effectué aux abords du pylône n°45		Coordonnées GPS	N 48°26.616' E 004°24.091'	GPS + Gionass
21 février 2024				Précision : 3 m
Contexte				
Parcelle cultivée située au sein de la zone théorique d'expansion des crues de l'Aube.				
Relevé pédologique		Analyse de la flore et des communautés végétales		
Réalisation d'un sondage pédologique	OUI	Présence d'espèces végétales et ou de communautés de zone humide (critères de définition et de délimitation des zones humides)		NON
0 à 32 cm : Horizon argilo-sableux brun hébergeant des graviers alluviaux. 33 à 40 cm : Horizon argilo-limoneux à fraction sableuse notable brun clair très riche en graviers alluviaux. 41 à 69 cm : Graviers alluviaux et sable (Refus de tarière à environ 69 cm).		Parcelle cultivée labourée		
Résultat du relevé pédologique				
<ul style="list-style-type: none"> • Rendosol sur grève calcaire • Absence de traces ou d'horizons rédoxiques ou réductiques dans le profil. Aucun élément ne met en évidence un phénomène de saturation prolongée par l'eau dans les 50 premiers centimètres de sol.

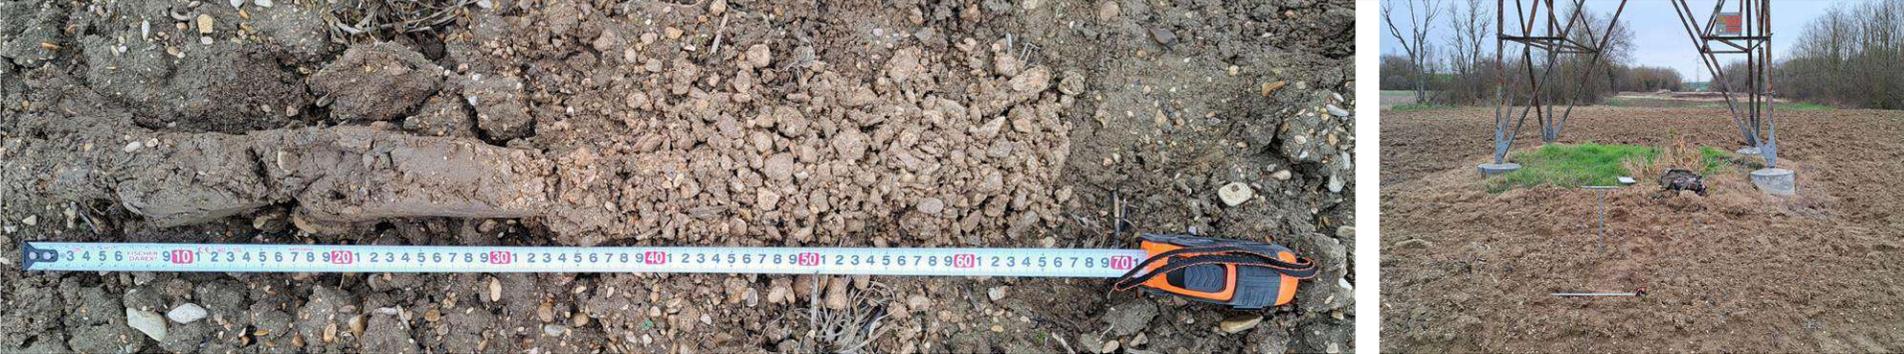
Relevé effectué aux abords du pylône n°46		Coordonnées GPS	N 48°26.552' E 004°23.803'	GPS + Glonass
21 février 2024				Précision : 3 m
Contexte				
Parcelle cultivée située au sein de la zone théorique d'expansion des crues de l'Aube.				
Relevé pédologique		Analyse de la flore et des communautés végétales		
Réalisation d'un sondage pédologique	OUI	Présence d'espèces végétales et ou de communautés de zone humide (critères de définition et de délimitation des zones humides)		NON
0 à 20 cm : Horizon argilo-sableux brun hébergeant de petits graviers alluviaux. 21 à 38 cm : Horizon argilo-sableux brun jaunâtre/ocre associé à quelques petits graviers alluviaux. 39 à 53 cm : Horizon argilo-sableux à fraction sableuse plus marquée qu'au niveau de l'horizon précédent brun jaunâtre à grisâtre présentant des taches rouilles peu distinctes et diffuses. 54 à 92 cm : Horizon argilo-sableux brun jaunâtre à grisâtre présentant des taches rouilles distinctes et diffuses.		Parcelle cultivée : repousse de précédents culturaux + mélange d'inter-culture : céréales + féveroles ;

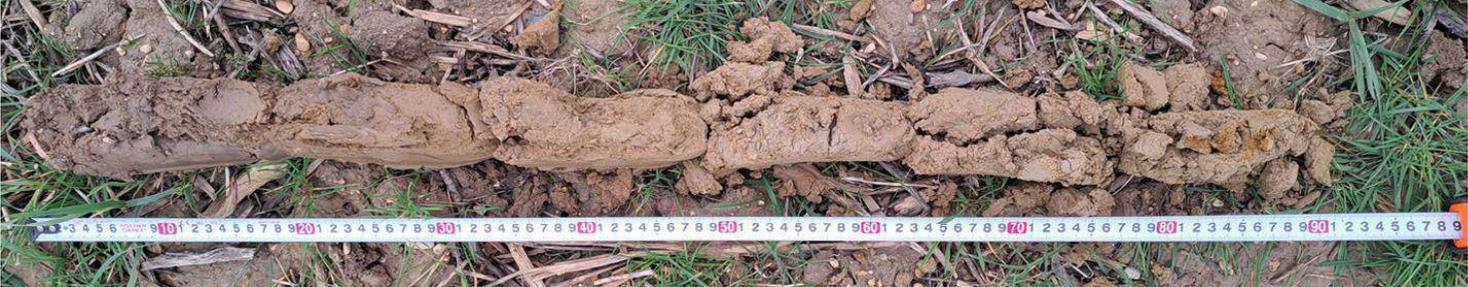
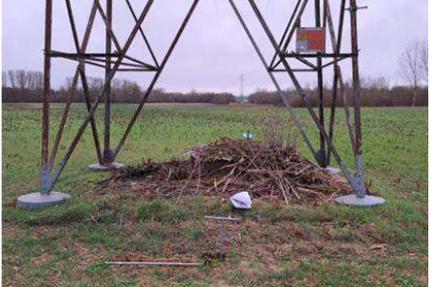
Relevé effectué aux abords du pylône n°47		Coordonnées GPS	N 48°26.305' E 004°23.321'	GPS + Glonass
21 février 2024				
Contexte				
Parcelle cultivée située au sein de la zone théorique d'expansion des crues de l'Aube.				
Relevé pédologique		Analyse de la flore et des communautés végétales		
Réalisation d'un sondage pédologique	OUI	Présence d'espèces végétales et ou de communautés de zone humide (critères de définition et de délimitation des zones humides)		NON
0 à 27 cm : Horizon argileux à argilo-sableux brun clair hébergeant de rares graviers alluviaux. 28 à 63 cm : Horizon argilo-sableux brun clair à passées grisâtres et taches rouilles peu distinctes et diffuses. 64 à 80 cm : Horizon argilo-sableux brun clair à passées grisâtres et taches rouilles plus marquées (Refus de tarière à environ 80 cm).		Parcelle labourée		
Résultat du relevé pédologique				
<ul style="list-style-type: none"> Fluvisol rédoxique / Rédoxisol - Classe d'hydromorphie (GEPPA, 1981) : Type IV c Emprise soumise à un engorgement temporaire – caractère périodique et temporaire (taches rouilles peu distinctes et diffuses entre 28 et 63 cm et progressivement plus marquées ensuite)

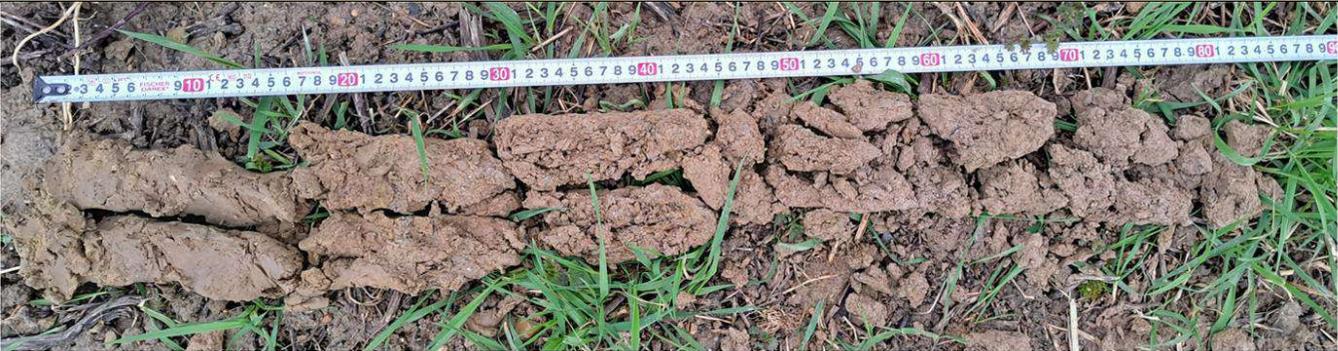
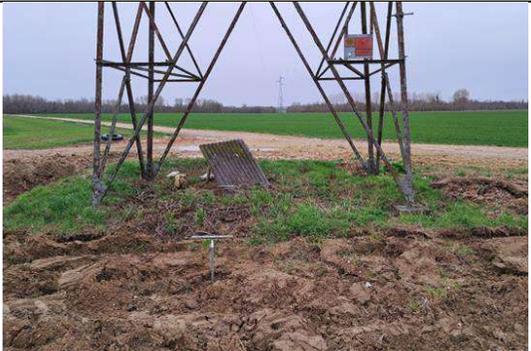
Relevé effectué aux abords du pylône n°48		Coordonnées GPS	N 48°26.428' E 004°23.258'	GPS + Glonass
21 février 2024				
Contexte				
Parcelle cultivée située au sein de la zone théorique d'expansion des crues de l'Aube.				
Relevé pédologique		Analyse de la flore et des communautés végétales		
Réalisation d'un sondage pédologique	OUI	Présence d'espèces végétales et ou de communautés de zone humide (critères de définition et de délimitation des zones humides)		NON
0 à 74 cm : Horizon argilo-sableux brun ocre hébergeant des granules crayeux rares et diffus. On note la présence de taches rouilles peu distinctes et diffuse en dessous de 55 cm de profondeur. 75 à 100 cm : Horizon argilo-sableux brun ocre à taches rouilles plus ou moins distinctes mais relativement diffuses.		Parcelle de colza – végétation commensale nitrocline spontanée : <i>Tripleurospermum inodorum</i> , <i>Sinapis arvensis</i> , <i>Anisantha sterilis</i> , <i>Silene latifolia alba</i> , <i>Urtica dioica</i> , <i>Galium aparine</i>

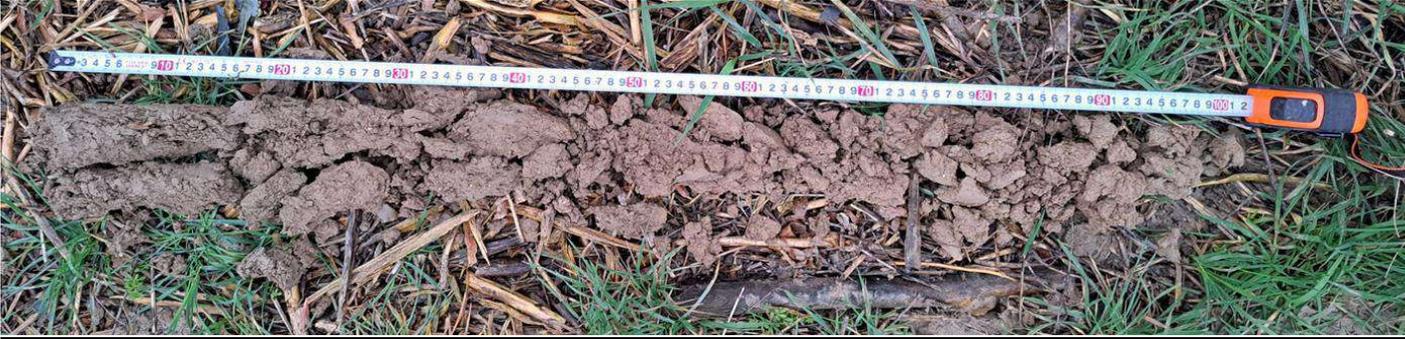
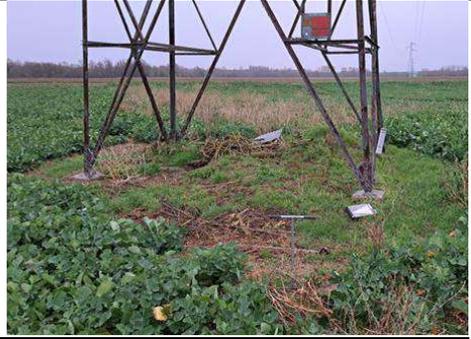
Relevé effectué aux abords du pylône n°49		Coordonnées GPS	N 48°26.367' E 004°22.977'	GPS + Glonass
21 février 2024				
Contexte				
Parcelle cultivée située au sein de la zone théorique d'expansion des crues de l'Aube.				
Relevé pédologique		Analyse de la flore et des communautés végétales		
Réalisation d'un sondage pédologique	OUI	Présence d'espèces végétales et ou de communautés de zone humide (critères de définition et de délimitation des zones humides)		NON
<p>0 à 30 cm : Horizon argileux à argilo-sableux brun clair hébergeant des granules crayeux rares et diffus.</p> <p>31 à 56 cm : Horizon argileux à argilo-sableux brun ocre à passées grisâtres diffuses et peu marquées et présence de taches rouilles diffuses et peu distinctes.</p> <p>57 à 90 cm : Horizon argileux à argilo-sableux brun ocre à passées grisâtres et taches rouilles distinctes et présence de concrétions métalliques rares et isolées.</p>		Parcelle labourée – végétation herbacée nitrocline spontanée en marge de l'emprise du pylône : <i>Anisantha sterilis</i> , <i>Urtica dioica</i> , <i>Galium aparine</i> . On note aussi la présence de pieds de Sureau noir (<i>Sambucus nigra</i>).

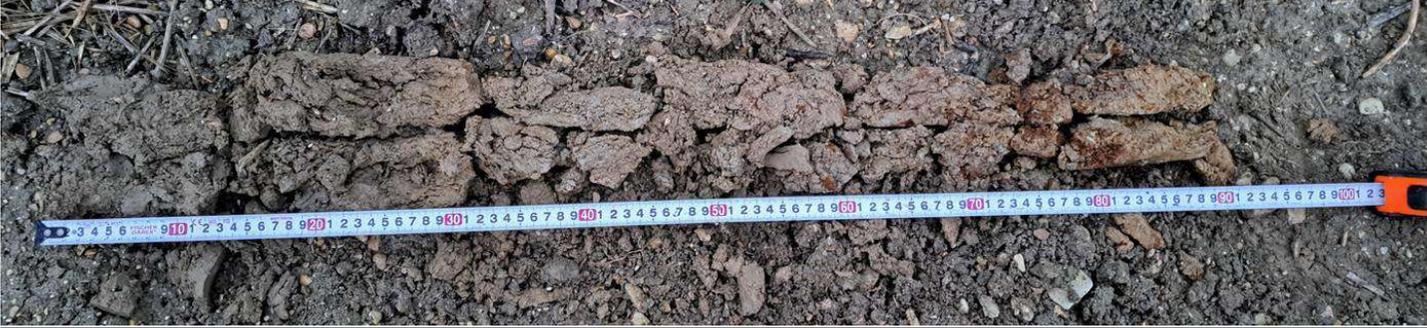
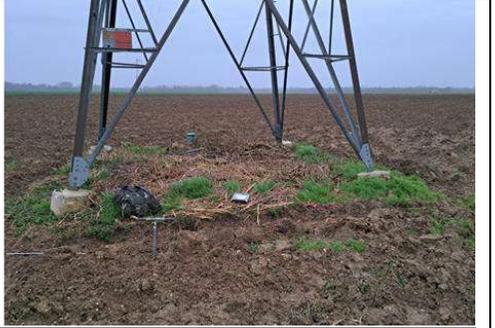
Résultat du relevé pédologique				
<ul style="list-style-type: none"> Fluvisol rédoxique / Rédoxisol - Classe d'hydromorphie (GEPPA, 1981) : Type IV c Emprise soumise à un engorgement temporaire – caractère périodique et temporaire (taches rouilles peu distinctes et diffuses entre 31 et 57 cm et progressivement plus marquées ensuite) 				
Aucun élément ne met en évidence un phénomène de saturation prolongée par l'eau dans les 50 premiers centimètres de sol.				
Conclusion générale relative à ce relevé :				
Cette emprise n'héberge pas de zone humide au sens de la réglementation en vigueur

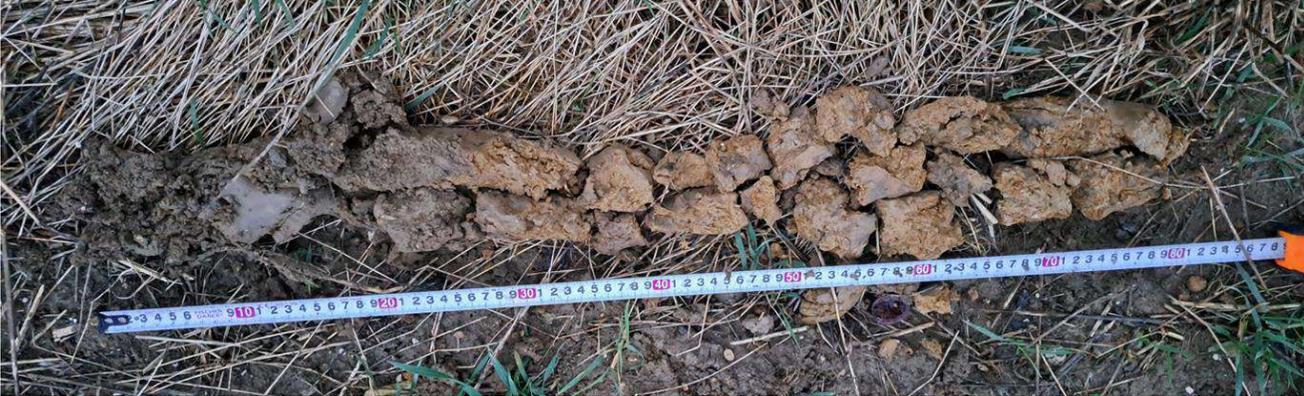
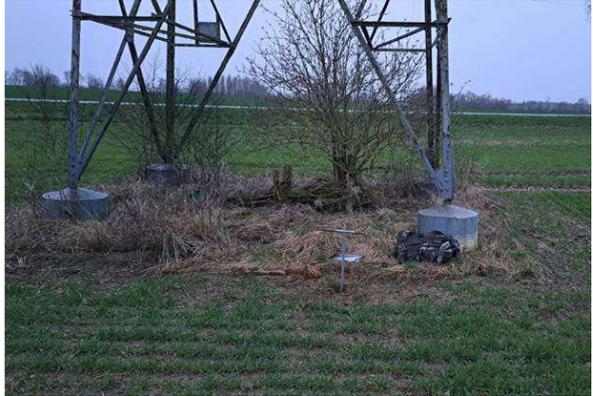
Relevé effectué aux abords du pylône n°50		Coordonnées GPS	N 48°26.306' E 004°22.710'	GPS + Glonass
21 février 2024				Précision : 3 m
Contexte				
Parcelle cultivée située au sein de la zone théorique d'expansion des crues de l'Aube.				
Relevé pédologique		Analyse de la flore et des communautés végétales		
Réalisation d'un sondage pédologique	OUI	Présence d'espèces végétales et ou de communautés de zone humide (critères de définition et de délimitation des zones humides)	NON	
0 à 28 cm : Horizon argileux à argilo-sableux brun hébergeant des granules crayeux rares et diffus. 29 à 54 cm : Horizon argileux brun ocre présentant des taches rouilles diffuses et peu distinctes. 55 à 80 cm : Horizon argileux à argilo-sableux brun ocre à passées grisâtres diffuses et taches rouilles distinctes. (Refus de tarière à environ 80 cm).		Parcelle semée de céréale – végétation herbacée nitrocline spontanée en marge de l'emprise du pylône : <i>Anisantha sterilis</i> et <i>Arrhenatherum elatius</i> . On note aussi la présence de quelques pieds de Sureau noir (<i>Sambucus nigra</i>) et de Cornouillers sanguins (<i>Cornus sanguinea</i>).

Résultat du relevé pédologique				
<ul style="list-style-type: none"> Fluvisol rédoxique / Rédoxisol - Classe d'hydromorphie (GEPPA, 1981) : Type IV c Emprise soumise à un engorgement temporaire – caractère périodique et temporaire (taches rouilles peu distinctes et diffuses entre 29 et 63 cm et progressivement plus marquées ensuite) 				
Aucun élément ne met en évidence un phénomène de saturation prolongée par l'eau dans les 50 premiers centimètres de sol.				
Conclusion générale relative à ce relevé :				
Cette emprise n'héberge pas de zone humide au sens de la réglementation en vigueur

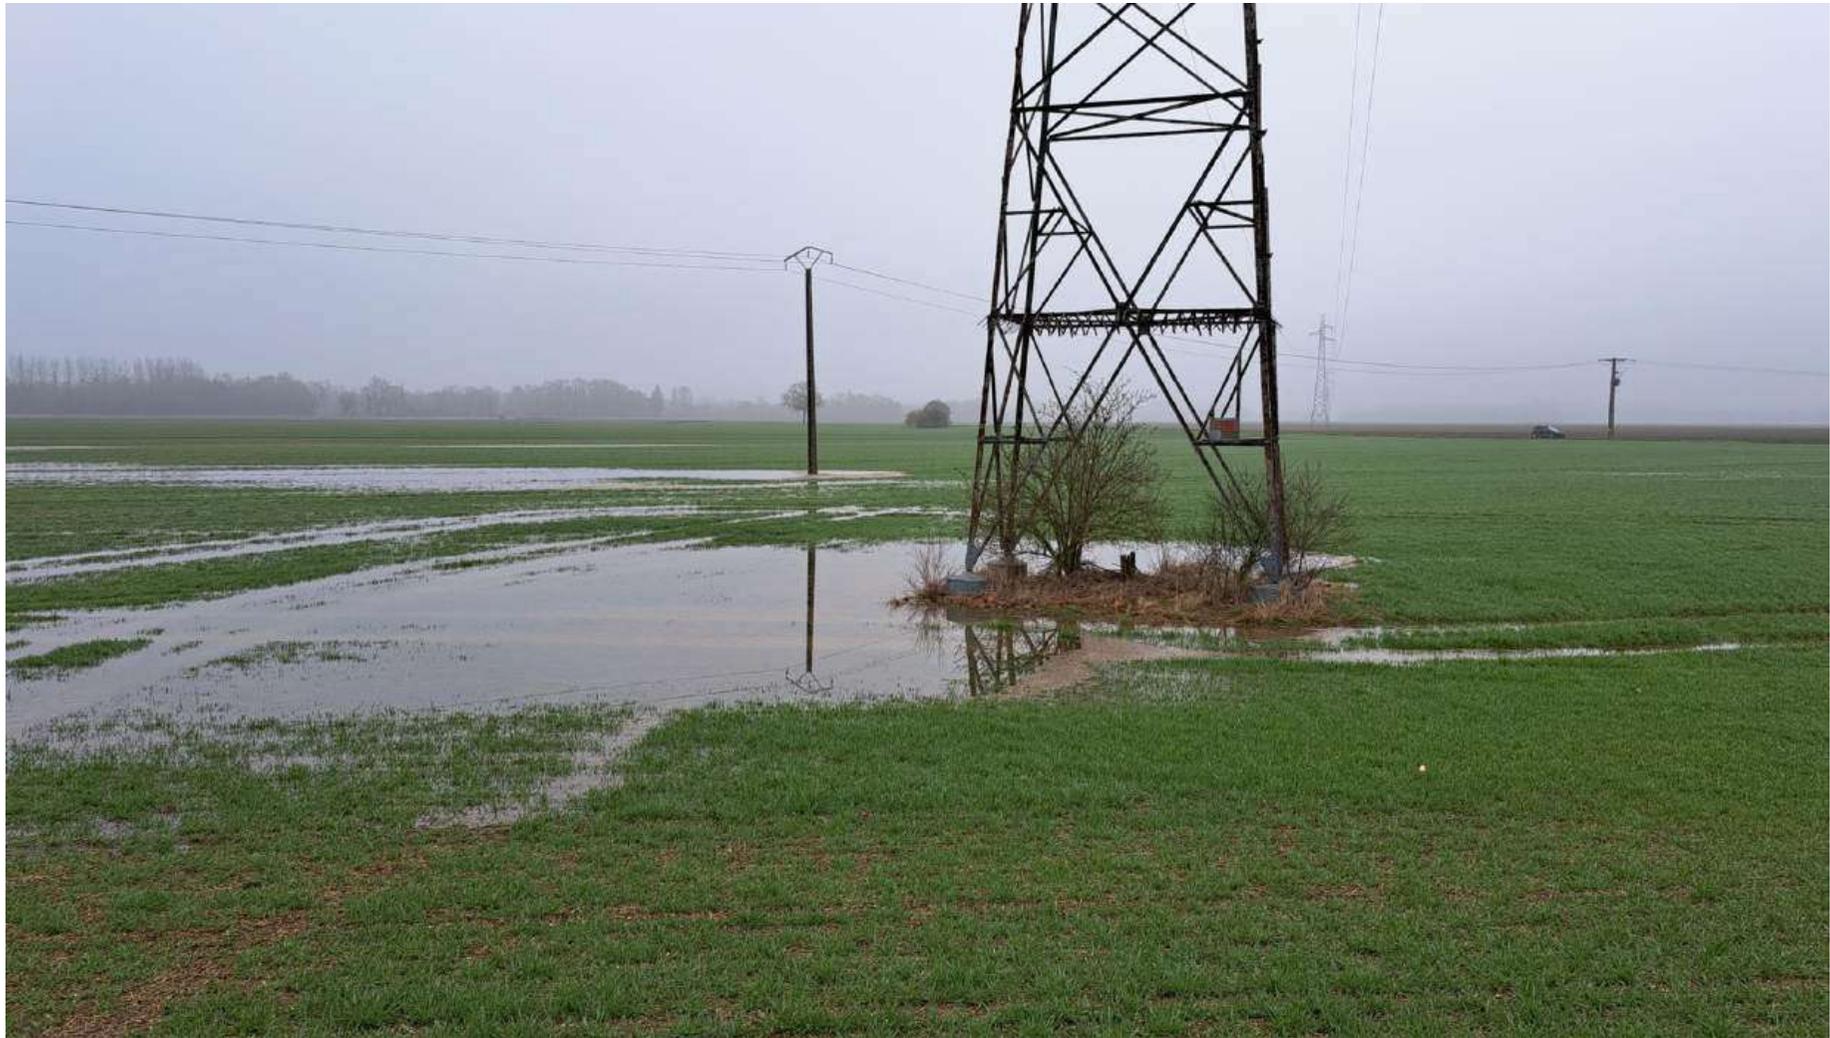
Ci-dessus, **vue globale de l'emprise du pylône n°50 entourée par des nappes d'eau résiduelles en lien avec les cumuls de précipitations de la fin du mois de février**. Prise de vue du 28 février 2024 - ©J. MIROIR-ME

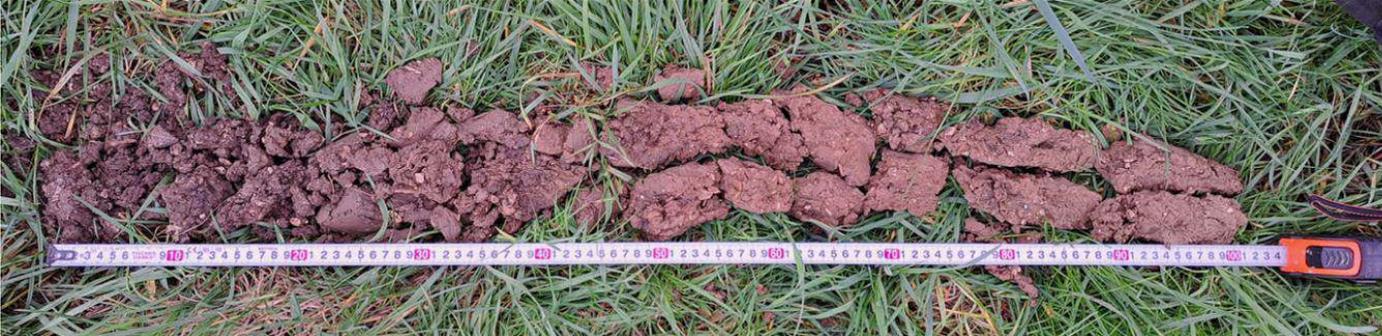
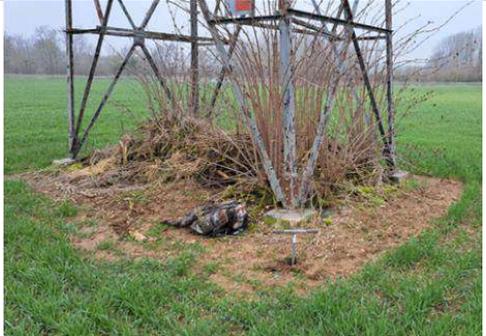
Relevé effectué aux abords du pylône n°51		Coordonnées GPS	N 48°26.252' E 004°22.467'	GPS + Glonass
28 février 2024				
Contexte				
Parcelle cultivée située au sein de la zone théorique d'expansion des crues de l'Aube et de l'Auzon.				
Relevé pédologique		Analyse de la flore et des communautés végétales		
Réalisation d'un sondage pédologique	OUI	Présence d'espèces végétales et ou de communautés de zone humide (critères de définition et de délimitation des zones humides)		NON
0 à 38 cm : Horizon argilo-limoneux (à fraction sableuse faible) brun foncé hébergeant des granules crayeux rares et diffus. 39 à 53 cm : Horizon argileux à argilo-limoneux (à fraction sableuse plus marquée) brun clair hébergeant des granules crayeux rares et diffus. 54 à 93 cm : Horizon argileux à passées grisâtres diffuses et taches rouilles distinctes mais diffuse. Passées bleuâtre marquées à partir de 83 cm		Parcelle semée de céréale – végétation herbacée nitrocline spontanée en marge de l'emprise du pylône : <i>Anisantha sterilis</i> et <i>Galium aparine</i> . On note aussi la présence de quelques pieds de Sureau noir (<i>Sambucus nigra</i>).

Résultat du relevé pédologique				
<ul style="list-style-type: none"> • Fluviosol rédoxique- Classe d'hydromorphie (GEPPA, 1981) : Type III c • Traits rédoxiques débutant à plus de 50 cm de la surface - – Ne constitue pas une zone humide au sens de la réglementation en vigueur ; • Emprise soumise à un engorgement temporaire – caractère périodique et temporaire (taches rouilles peu distinctes et diffuses en dessous de 54 cm et progressivement plus marquées ensuite). On note une venue d'eau dans le sondage à 58 cm de profondeur. 				
Aucun élément ne met en évidence un phénomène de saturation prolongée par l'eau dans les 50 premiers centimètres de sol.				
Conclusion générale relative à ce relevé :				
Cette emprise n'héberge pas de zone humide au sens de la réglementation en vigueur

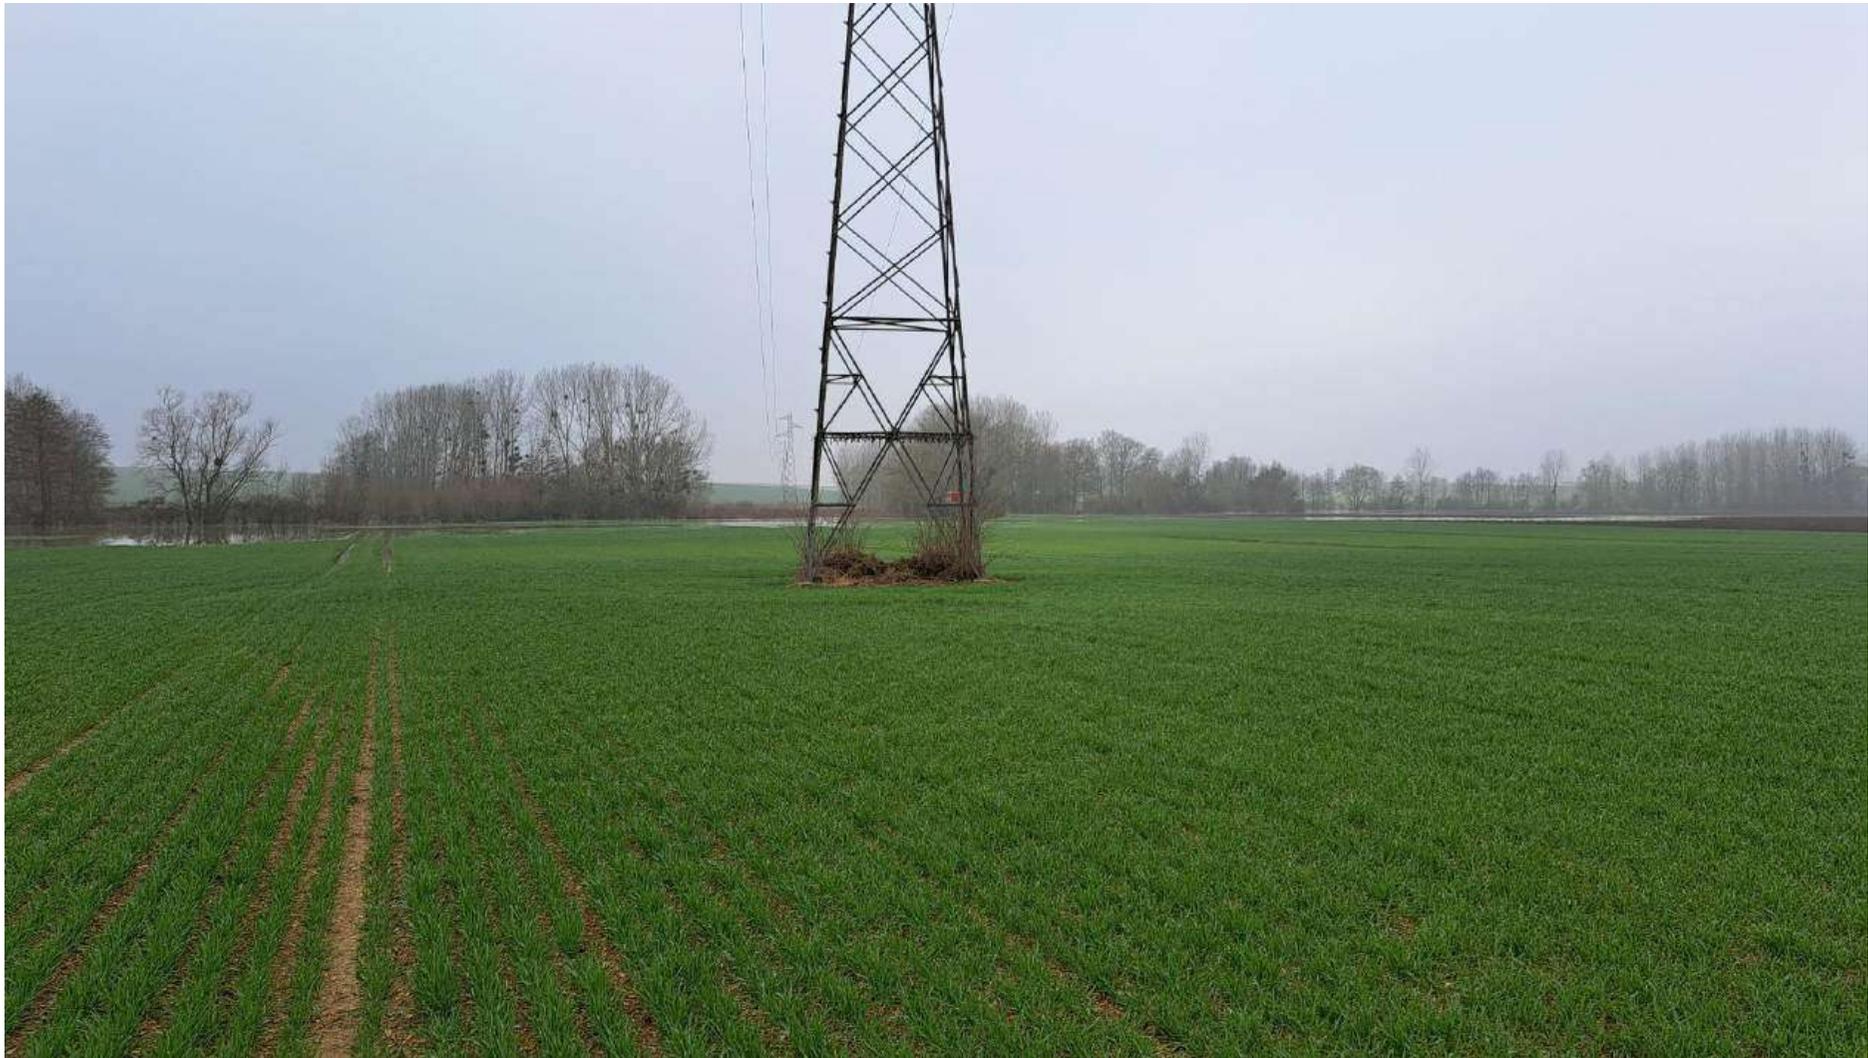
Ci-dessus, **vue globale du contexte d'implantation du pylône n°51. On voit en arrière-plan la vallée de l'Auzon inondée.** Prise de vue du 28 février 2024 - ©J. MIROIR-ME

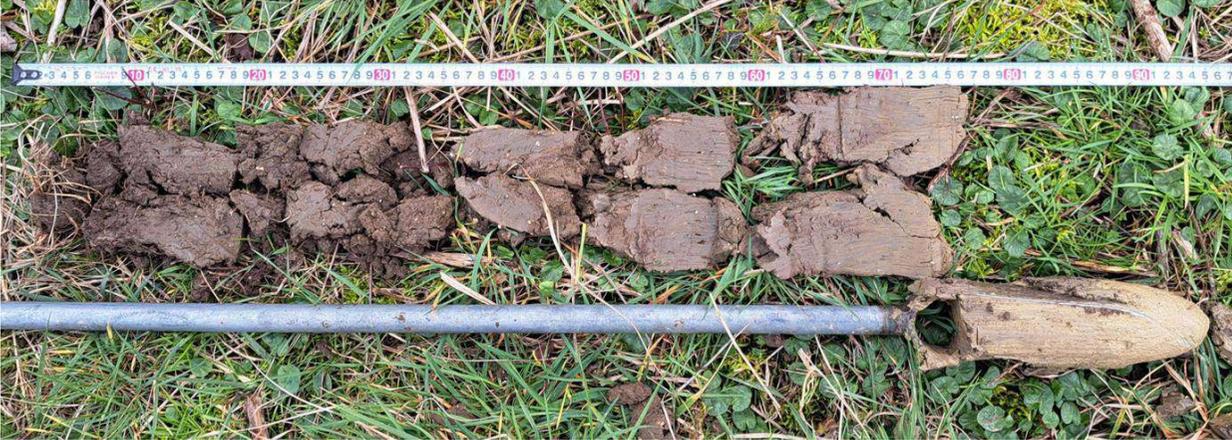
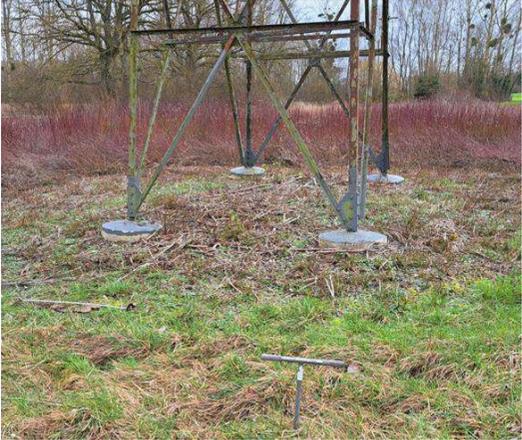
Relevé effectué aux abords du pylône n°53		Coordonnées GPS	N 48°26.124' E 004°22.903'	GPS +
21 février 2024				Glonass
Contexte				
Parcelle cultivée				
Relevé pédologique		Analyse de la flore et des communautés végétales		
Réalisation d'un sondage pédologique	OUI	Présence d'espèces végétales et ou de communautés de zone humide (critères de définition et de délimitation des zones humides)		NON
0 à 27 cm : Horizon limono-argileux à argilo-limoneux brun hébergeant des granules crayeux rares et diffus. 28 à 51 cm : Horizon limono-argileux à argilo-limoneux (fraction sableuse relativement faible) brun ocre à granules crayeux. 52 à 80 cm : Horizon limono-argileux brun jaunâtre à ocre à fraction sableuse faible hébergeant de manière abondante des granules crayeux 81 à 82 cm : Horizon blanchâtre argilo-crayeux compact		Parcelle cultivée en limite de délaissé du pylône électrique : végétation herbacée nitrocline spontanée en marge de l'emprise du pylône : <i>Anisantha sterilis</i> , <i>Glechoma hederacea</i> , <i>Galium aparine</i> . On note aussi la présence de pieds de Sureau noir (<i>Sambucus nigra</i>).

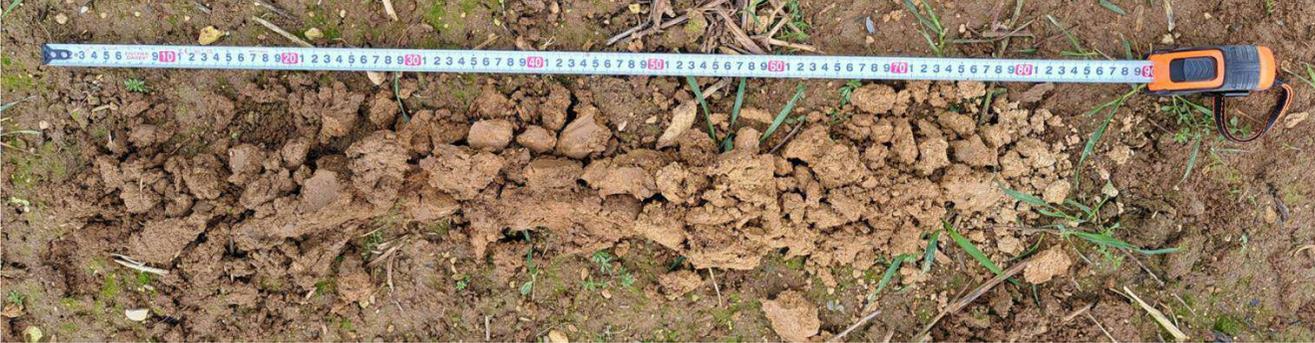
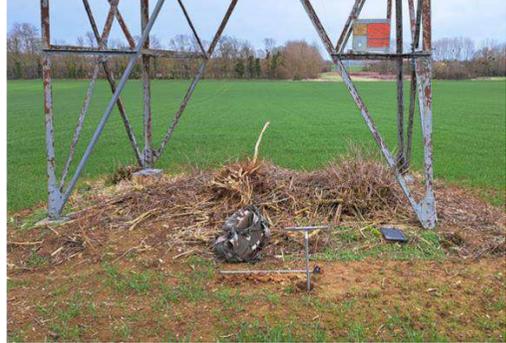
Relevé effectué aux abords du pylône n°73 21 février 2024		Coordonnées GPS	N 48°24.237' E 004°16.807'	GPS + Glonass
Contexte		Précision : 3 m		
Marge d'un cours d'eau rectifié le Longsols (affluent de l'Auzon)				
Relevé pédologique		Analyse de la flore et des communautés végétales		
Réalisation d'un sondage pédologique	OUI	Présence d'espèces végétales et ou de communautés de zone humide (critères de définition et de délimitation des zones humides)	NON	
0 à 30 cm : Horizon argilo-limoneux brun hébergeant des granules crayeux rares et diffus. 30 à 98 cm : Horizon argileux brun grisâtre présentant des taches rouilles peu marquées à granules crayeux. A partir de 80 cm, présence de petits blocs crayeux roulés et de granules crayeux 99 à 105 cm : Horizon argileux brun grisâtre à passées de couleur rouille marquées et granules crayeux. (Refus de tarière à environ 105 cm).		Bande enherbée en marge d'un cours d'eau rectifié : végétation herbacée nitrocline spontanée en marge de l'emprise du pylône : <i>Urtica dioica</i> , <i>ficaria verna</i> , <i>Rumex crispus</i> , <i>Geum urbanum</i> , <i>Ranunculus bulbosus</i> , <i>Cirsium arvense</i> . On note aussi la présence de pieds de Sureau noir (<i>Sambucus nigra</i>).

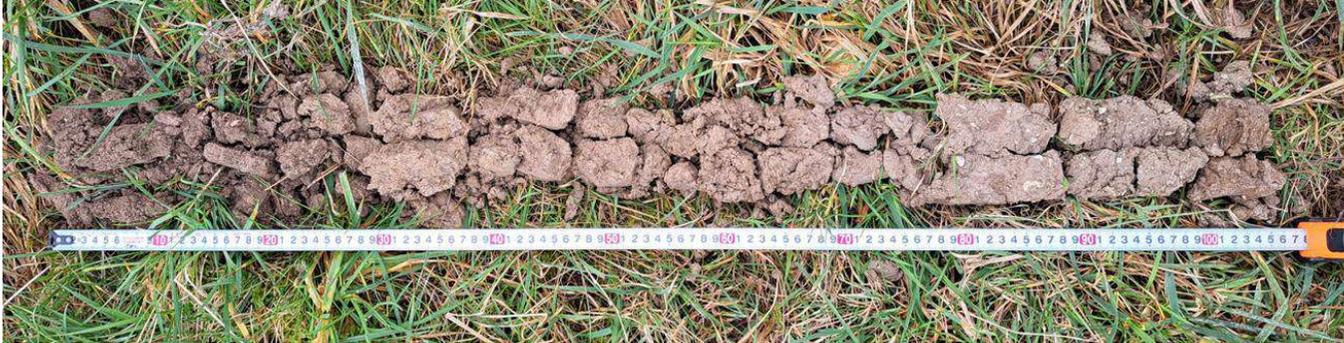
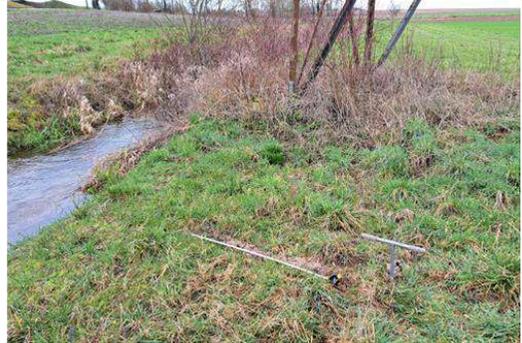
Relevé effectué aux abords du pylône n°94		Coordonnées GPS	N 48°21.877' E 004°11.711'	GPS +
21 février 2024				Glonass
Contexte		Précision : 2 m		
Parcelles cultivées				
Relevé pédologique		Analyse de la flore et des communautés végétales		
Réalisation d'un sondage pédologique	OUI	Présence d'espèces végétales et ou de communautés de zone humide (critères de définition et de délimitation des zones humides)	NON	
0 à 42 cm : Horizon argilo-limoneux brun riche en granules crayeux (note : de 30 à 42 cm de profondeur on note une augmentation significative de la présence des granules crayeux). 43 à 60 cm : Horizon argilo-crayeux brun clair à blanchâtre très riches en granules crayeux. 61 à 96 cm : Horizon argilo-crayeux blanchâtre riche en granules crayeux.		Parcelle cultivée labourée		
Résultat du relevé pédologique				
<ul style="list-style-type: none"> • Calcosol limono-graveleux • Absence de traces ou d'horizons rédoxiques ou réductiques dans le profil.

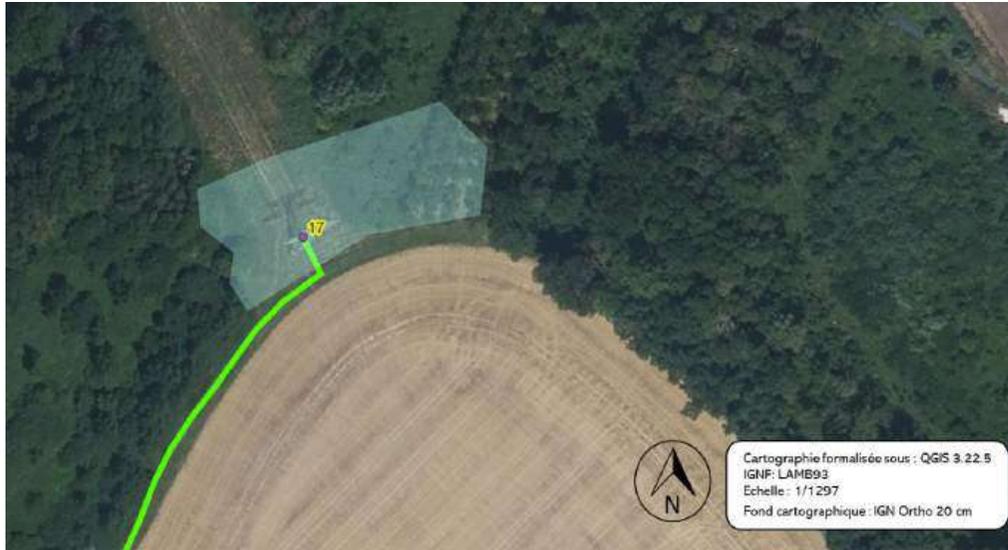
Ci-contre, **localisation du pylône n°17 par rapport à la zone humide** -
Fond cartographique : IGN Ortho 20 cm

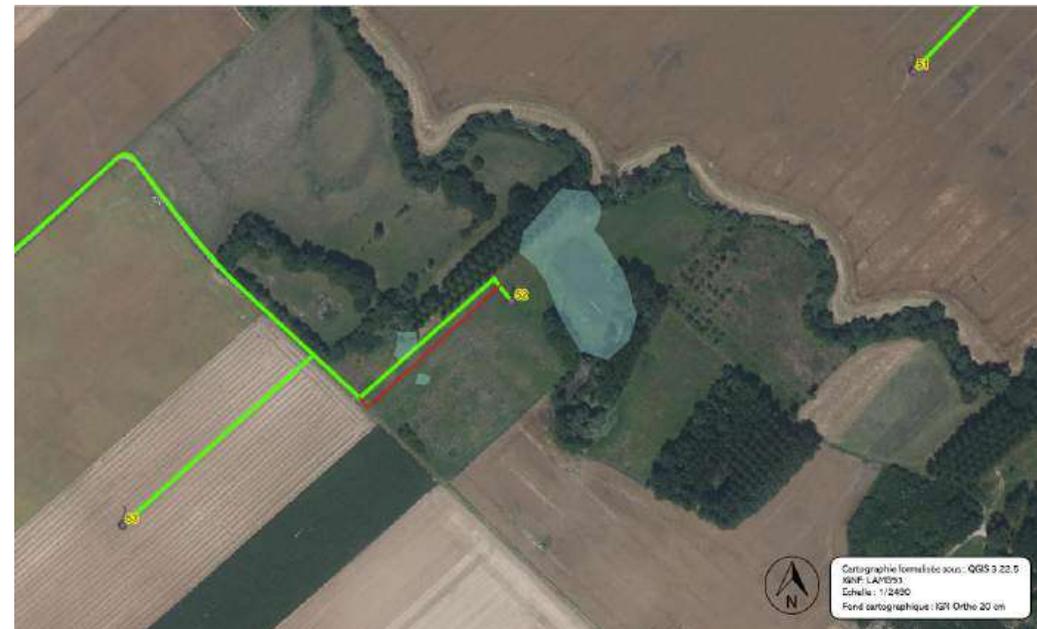
Au regard des constats réalisés au sein de l'aire d'étude, il est possible de conclure **qu'il n'y a qu'une zone humide** telle que définie sur la base des critères définis par l'arrêté ministériel du 24 juin 2008, modifié par l'arrêté du 1^{er} octobre 2009 en application de la loi n°2019-773 du 24 juillet 2019 portant création de l'Office français de la biodiversité et de l'article L. 211-1 du Code de l'environnement, **au niveau de l'emprise du pylône n°17**. On notera que le pylône n°52 jouxte une zone humide et des nappes d'eau résiduelles.

Ci-contre, **localisation du pylône n°52 par rapport aux zones humides et nappes d'eau résiduelles** - Fond cartographique : IGN Ortho 20 cm

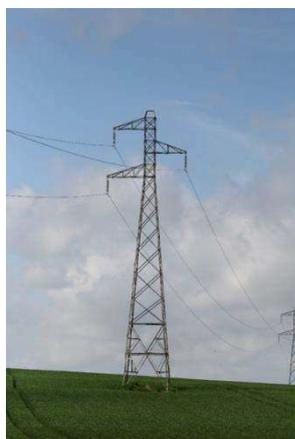
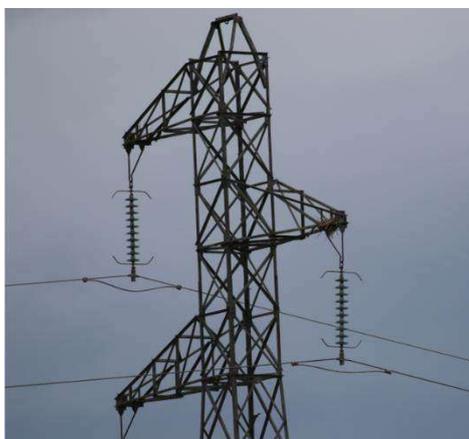
L'identification de la **présence de supports de nidification potentiels**, sur les pylônes de la Ligne 63 KV - Creney–Brienne, constitue un des objectifs de cet expertise. Du poste de Creney-près-Troyes au pylône n°21 les supports sont de type « à 3 triangles (1 circuit triphasé) » également appelés pylônes à armement Triangle. Il s'agit de pylône de conception ancienne dont la mise en place date des années 40. Les nids observés sont généralement positionnés au niveau des consoles et plus rarement à l'angle des poutres et des traverses au niveau de la tête du pylône.

Ci-contre, **vues de pylônes de type à 3 triangles de la ligne 63 KV - Creney–Brienne** – mai et juin 2024 - ©J. MIROIR-ME

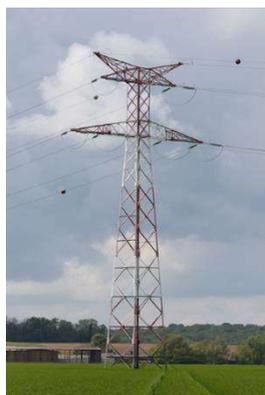
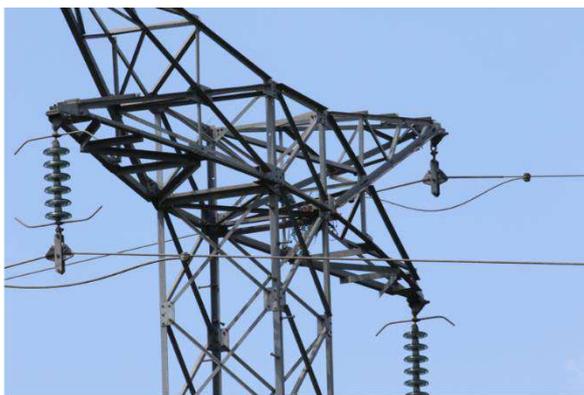
Du pylône n°22 au poste de Brienne, les supports sont de conception récente de type Beaubourg. Sur ce type de support les nids observés sont généralement positionnés au niveau des consoles, à l'angle des poutres et des traverses au niveau du fût et de la tête du pylône et au-dessus des chaînes de suspension.

Ci-contre, **vues de pylônes de type Beaubourg de la ligne 63 KV - Creney–Brienne** – mai et juin 2024 - ©J. MIROIR-ME

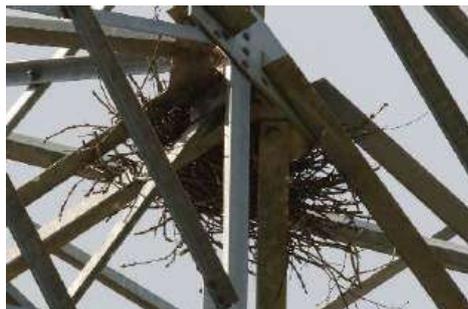
Le nid de Corneille noire est généralement constitué de brindilles positionnées de manière plus ou moins ordonnée en coupelle d'un diamètre de 40 à 50 cm en moyenne. Il s'agit en effet d'une assise de brindilles et de rameaux non feuillés d'arbres ou d'arbustes. La coupe, profonde, est garnie d'éléments divers (poil, laine, ficelle, plumes, herbes...), très variable en fonction de l'environnement du nid.

Ci-contre, **Ancien nid de Corneille noir inoccupé** - Ligne 63 KV - Creney–Brienne – juin 2024 - ©J. MIROIR-ME

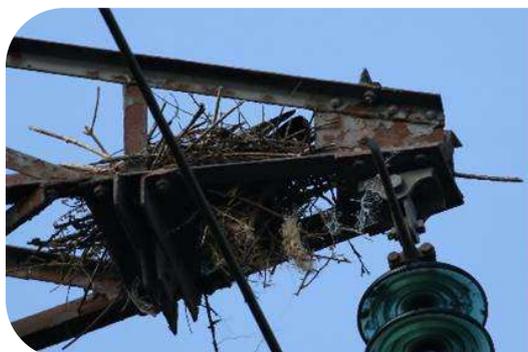
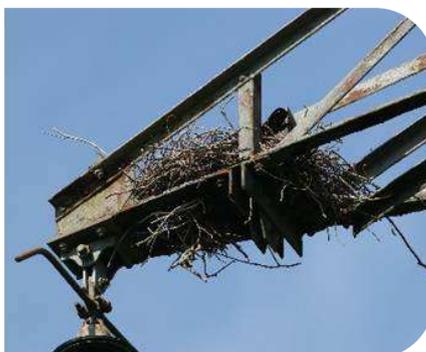
Ci-contre, **Corneilles noires occupant des nids positionnés sur le pylône n°84 (à gauche) et sur le pylône n°97 (à droite) de la ligne 63 KV - Creney-Brienne** – 22 avril et 9 mai 2024 - ©J. MIROIR-ME
